## 川辺川管内土砂災害現地調査報告

調査日時：平成 24 年 7 月 27 日（金）～平成 24 年 7 月 28 日（土）

調査箇所：川辺川ダム砂防事務所管内 五木村内

「平成 24 年 7 月九州北部豪雨(7 月 11 日から続く梅雨前線)」による被害箇所

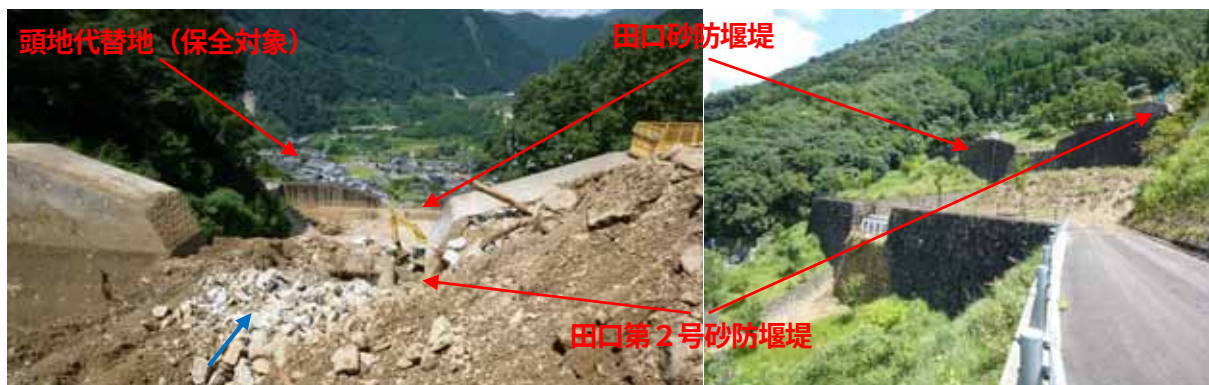
田口砂防堰堤、田口第2号砂防堰堤（上流側）

- ・ 上流右岸側のクラックが見つかったブロックは地滑りのような挙動をしている可能性がある。
- ・ 土石流によって脚部を侵食され、谷側に向かって斜面がわずかに滑落したものと考えられる。
- ・ 表面に出ているいくつかのクラックは40～60cm程度の深さが確認されており、おおむね連続した位置関係にある。
- ・ 当該区間の溪床は石灰質の岩が露出しており、直ちに縦方向の侵食が進行することはないと考えられるが、溪岸は5m程度の厚さの砂質土層となっており、側方侵食に対しては脆弱な状態である。
