小規模附属物点検要領

平成29年 3月

国土交通省 道路局

本要領は、道路法（昭和27年法律第180号）第2条第2項に規定する道路の附属物のうち、道路の標識及び照明施設（以下、「小規模附属物」という。）の点検に適用する。

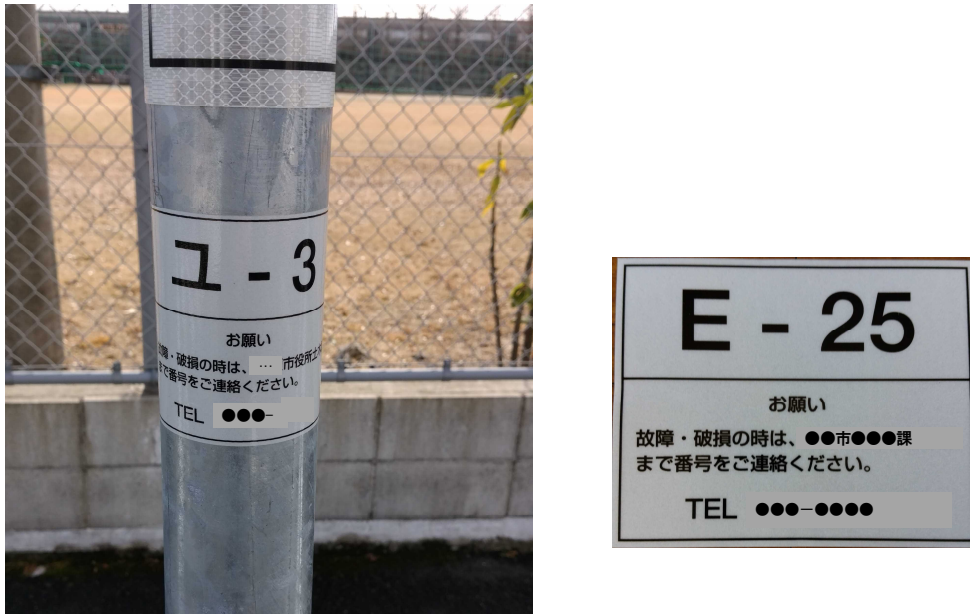
図-解 4-2 利用者から通報を受けやすく工夫している事例

万が一不具合等が生じた場合にも、できるだけ迅速な対応が可能となるよう沿道利用者から情報を得やすい環境を整備するのがよい。例えば、附属物の支柱に管理者の連絡先を記したシールを貼った事例を図-解4-2に示す。また、通学路等に設置されている単柱式や複柱式など路側式の附属物は交通状況を勘案したうえで、沿道利用者と連携した維持管理の仕組みを構築するなど、より効果的な方法を検討するのがよい。

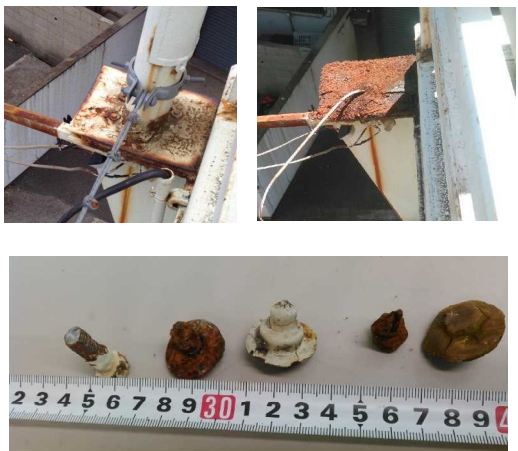
基礎（アンカーボルト）

備考	<p>■他の構造物にブラケットで固定されている場合には、基部は滞水の影響で、アンカーボルトが腐食しやすい環境となり、ベースプレート下面に腐食が発生し、目視では確認することが困難な場合がある。</p>

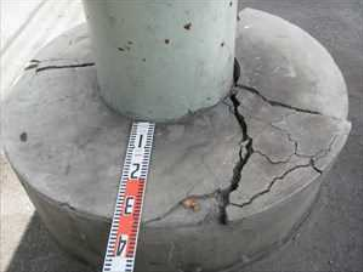
支柱（支柱本体）

備考	<p>■基礎コンクリートにひびわれ等が生じ、路面境界に滞水や腐食が認められる場合には、コンクリート内部で腐食が進行しているおそれがある。</p>
		<p>例：著しいコンクリートのひびわれが発生している場合</p>
