大規模岩盤崩壊の被害軽減に向けた 研究の取組み

土木研究所 寒地土木研究所 寒地基礎技術研究グループ長 西本 聡

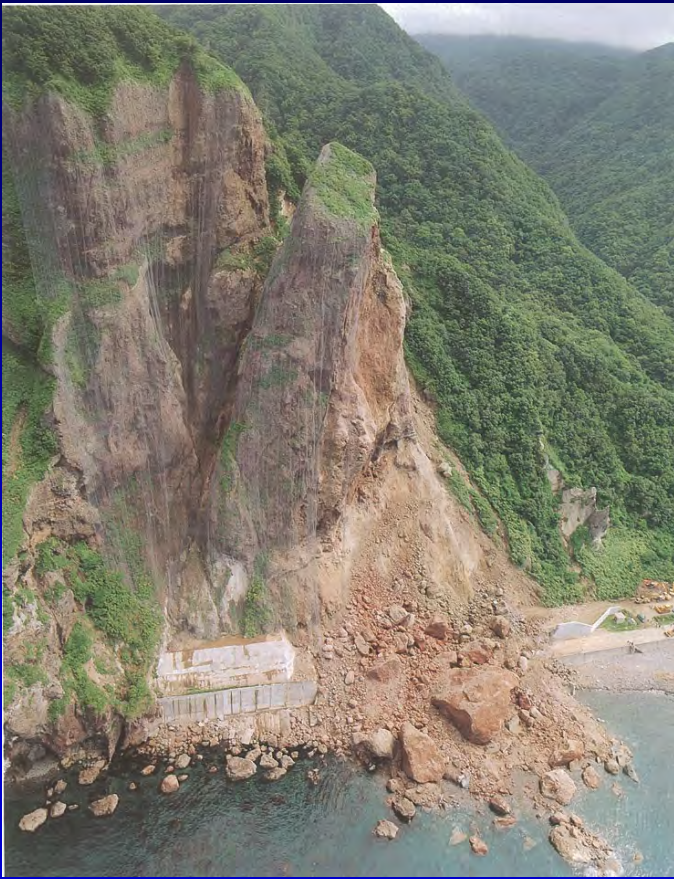
一般国道229号第2白糸トンネル崩落

崩壊規模：

1回目：最大高さ約130m，最大幅約70m，最大厚さ約20m，体積42,000m³

2回目：最大高さ約80m，最大幅約30m，最大厚さ約20m，体積14,000m³

崩壊原因：岩相の不規則性，岩体背面に内在する亀裂や高角度の流れ盤亀裂の存在および崩落岩体下部の変質ゾーンの存在という複雑な地質環境下において，地下水によるスメクタイトを含む変質ゾーンの岩盤劣化の進行，岩体の自重，地下水，凍結融解あるいは地震等の影響による亀裂の長期的な進展等が複合的に作用して発生した

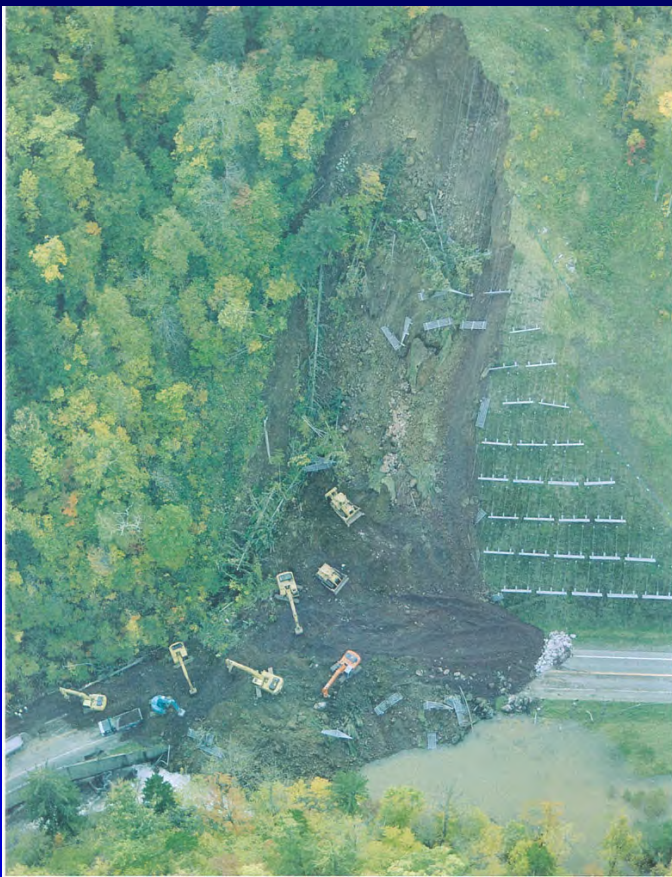
一般国道333号北陽斜面崩壊

崩壊規模：

最大法長約120m，最大幅約40m，最大厚さ約20m，体積24,000m³

崩壊原因：

- ・斜面上部に分布する石灰岩・チャート互層等に内在する高角度の開口亀裂と付加体形成以降の変動によって作られた鏡肌をともなう亀裂等が自重や地下水等の作用によって長時間をかけて劣化・進展した。
- ・約3週間前と直前までの記録的な豪雨時に斜面上部の岩盤内の亀裂や空洞を通して大量の雨水が岩盤内に浸透して水圧が働いた。

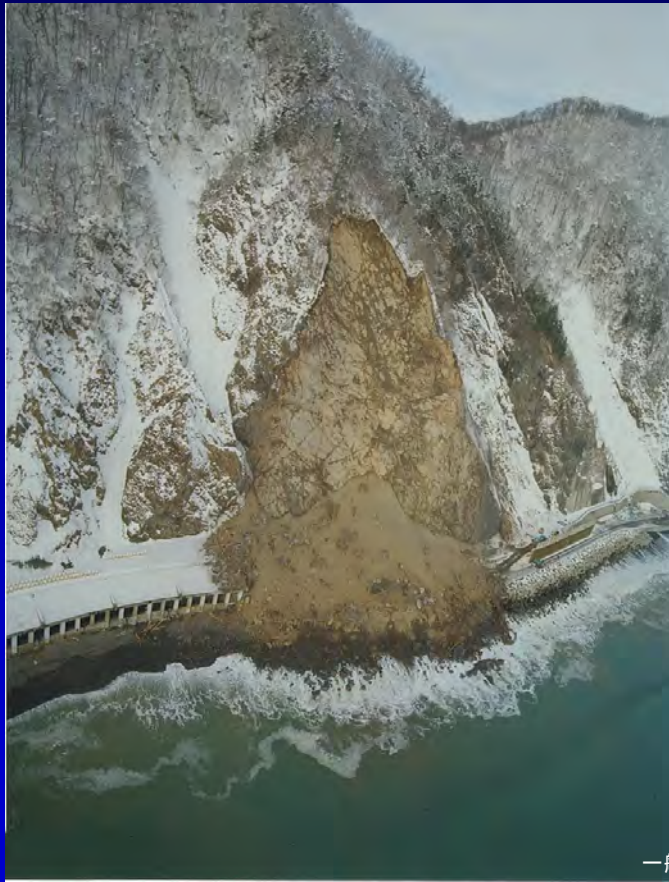
一般国道336号えりも町斜面崩壊

崩壊規模：

最大高さ約100m，最大幅約90m，
最大厚さ約17m，
体積42,000m³

崩壊原因：

- ・長期間にわたる降雨および融雪水が亀裂沿いに深部に流入し岩石の劣化と白色鉱物脈の溶脱が進行，自重および地震等の影響により亀裂が深部まで進展していた。
- ・崩壊当日は暖気移流により融雪が加速され，早朝に地震が発生した事による複合的な要因により大規模な崩壊に至った。

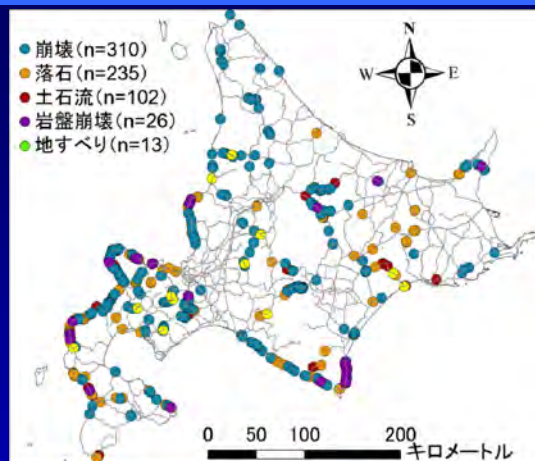
1996～2016年に国道・自動車専用道路のカルテ点検で確認された斜面災害の分布図

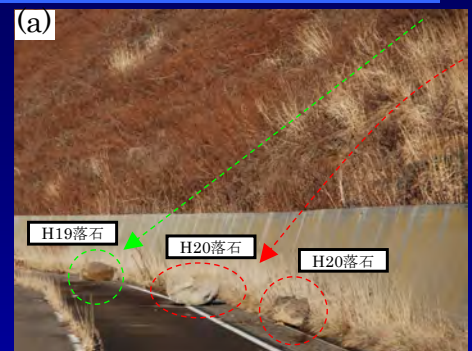
発生源・崩壊形態が同じ変状が再発するもの

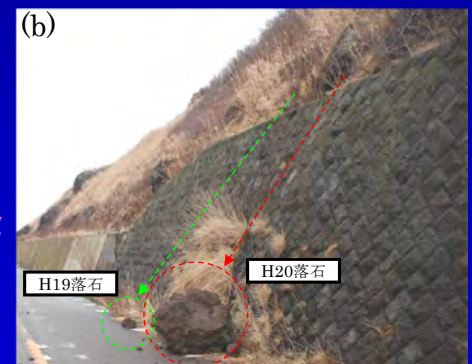
規模が大きくなるなど変状の進行がみられるもの

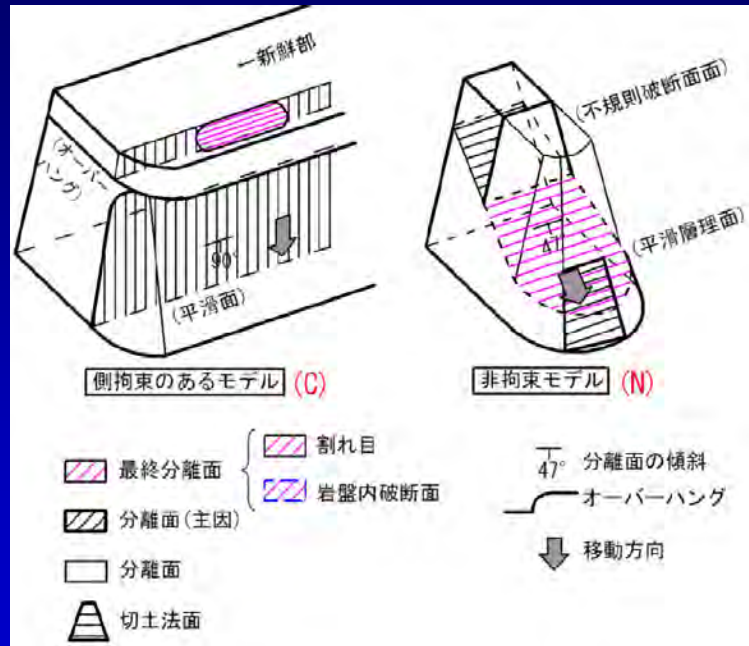
【岩盤崩壊事例のモデル化①】崩壊形態3次元模式図

分離面に着目した3次元模式図化

- ・斜面側面の拘束状態(拘束/非拘束)
- ・分離岩体を形成する分離面の区分

最終分離面: 崩壊の最終段階で生じた分離面

分離面(主因): 当初より明瞭なもの

分離面: 文献等に記載はないが存在が想定される分離面

確認分離面: 崩壊以前に把握可能と推定される分離面

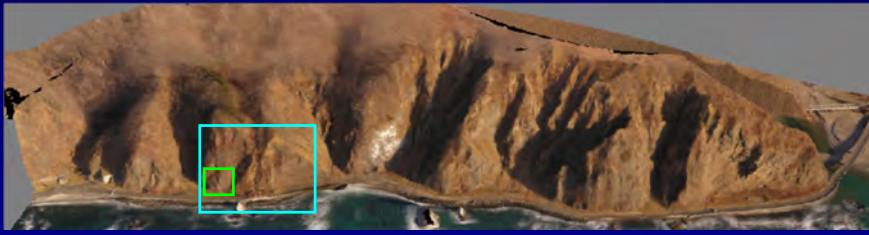
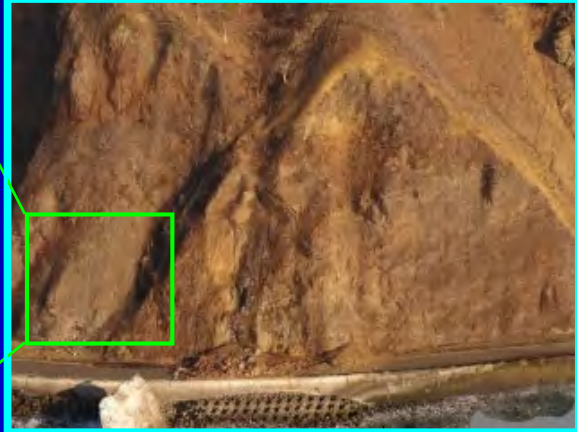
【形状把握②】金網施工箇所の三次元地形モデル

落石対策で金網の施工箇所では、岩盤ではなく、**金網の表面がモデル化**され、金網のワイヤーが縦に筋状に認められる。

⇒ **金網の影響を受けにくい撮影方法**を検討する必要がある!!

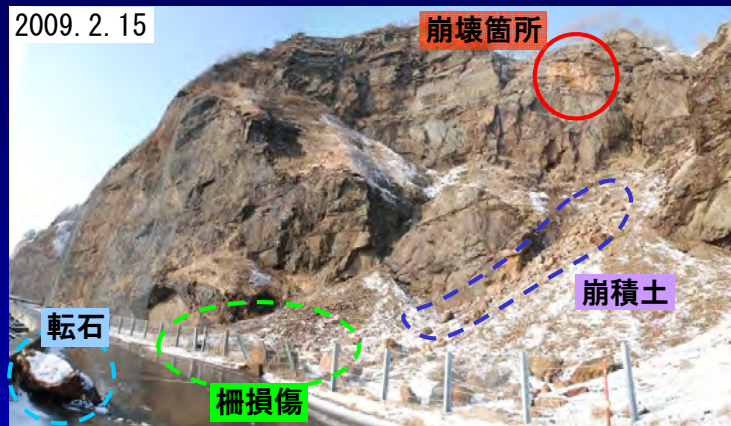
【変状把握①】UAV写真における背景差分法の適用

道路上の転石や構造物損傷などの明確な変化があれば、崩壊発生源を意識して探すだろうが、実際は複数箇所に変状が発生しているかもしれない。

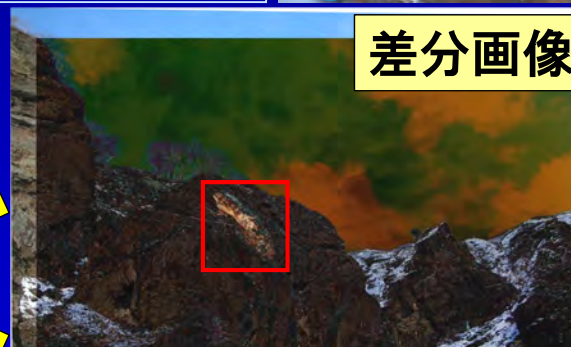
変化箇所の抽出

同地点で撮影時期の異なる2画像の一方をネガポジ反転した後に重ね合わせることで、変化箇所が白っぽく抽出される。

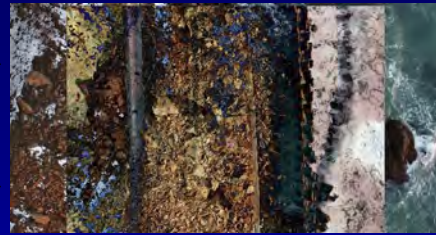
(a) 2016. 11. 29撮影
UAV: Phantom4
焦点距離: 4mm
解像度: 4000×3000
センサ: 6.2×4.7mm

画角が違うことによる地形影響の受け方が違う
⇒ オルソ補正で正射投影画像に変換した上で背景差分法を試行

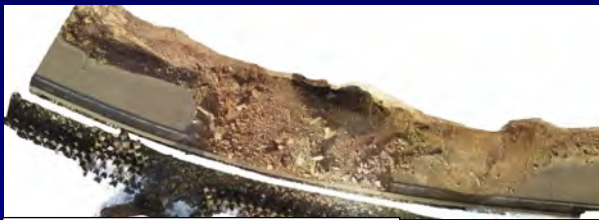
Phantom4で2016年に撮影した
1コース18枚の垂直写真から
作成したオルソ画像

垂直方向の撮影といっても、
厳密には撮影軸の傾きにバラ
ツキがあり、オルソに必要な
写真枚数が異なった。

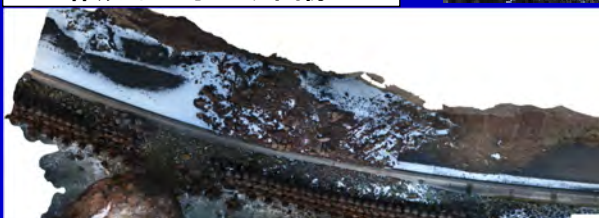
Phantom4Proで2017年に撮影
した2コース34枚の垂直写真
から作成したオルソ画像

1年の撮影間隔にも拘わらず、極めて高い
一致率を示した。堆雪部のみが変化箇所
として抽出され、新たな落石の発生や崩積
土の移動等はないことが確認された。
