舗装の新たな性能規定 化に向けて

道路技術研究グループ

久保 和幸

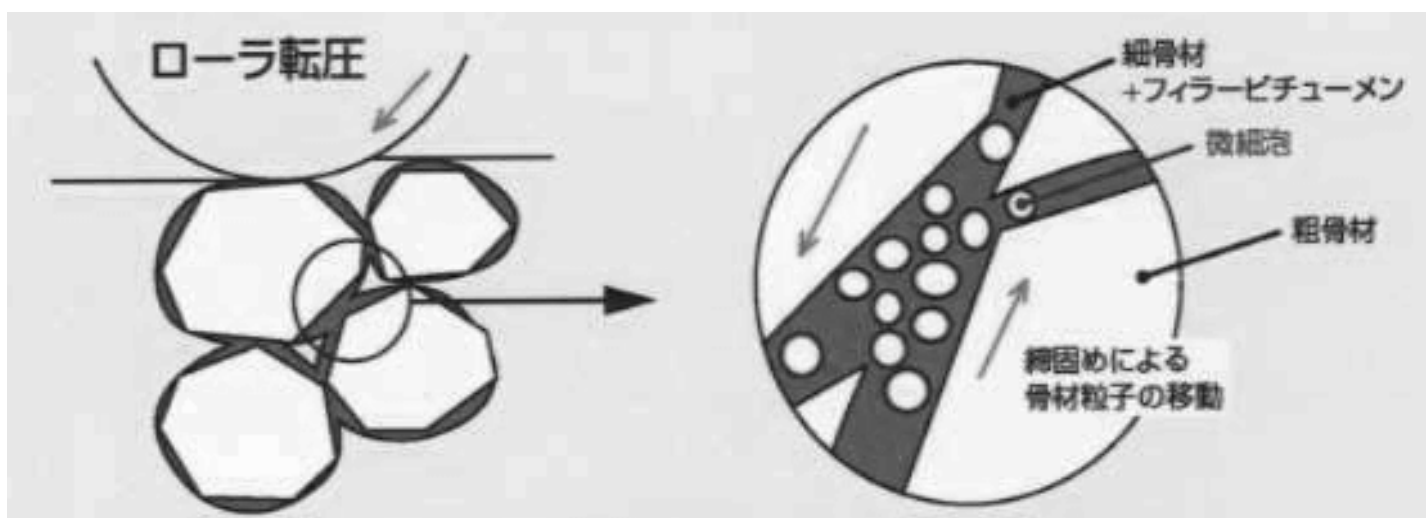
アスファルトを発泡させ、見かけ粘度の低下により、中温化させた例

アスファルト混合物を製造するときに特殊添加剤を添加し、通常より20~30°C低い温度でも同等の混合性及び締固め性が得られるようにした技術

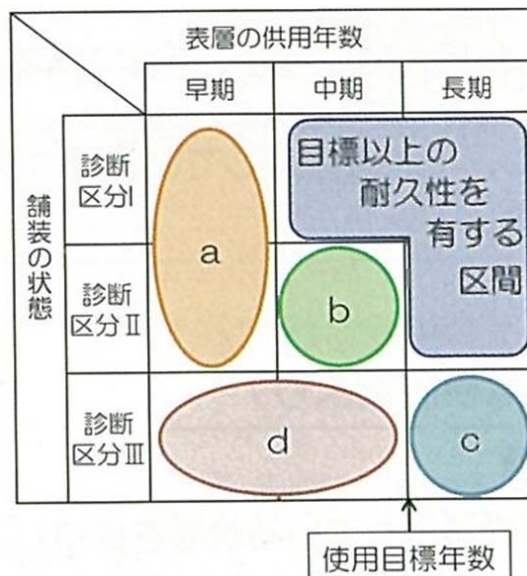
舗装の劣化状況の分類と措置の考え方

- 診断区分が同じでも表層の供用年数により講じるべき措置は異なる
- 特に早期劣化区間(図中のd)については構造的な問題があると考えられるため、詳細な調査と抜本的な対応が必要

図中の領域	措置
a	供用早期の表層の段階では、表層の供用年数が使用目標年数に到達するまでまだ長期間があり、損傷に応じて早めに補修
b	供用中期の表層の段階では、診断区分Ⅱの区間において、表層の供用年数が使用目標年数を超えるように補修
c	供用長期の表層の段階では、管理基準を超過した診断区分Ⅲの区間において、切削オーバーレイを中心とした工法で修繕
d	それまでの診断区分に応じた補修の効果がなく、表層の供用年数が使用目標年数に到達しない段階で診断区分Ⅲとなった区間は、詳細調査を実施して路盤からの打換え等、損傷に応じた適切な工法で修繕

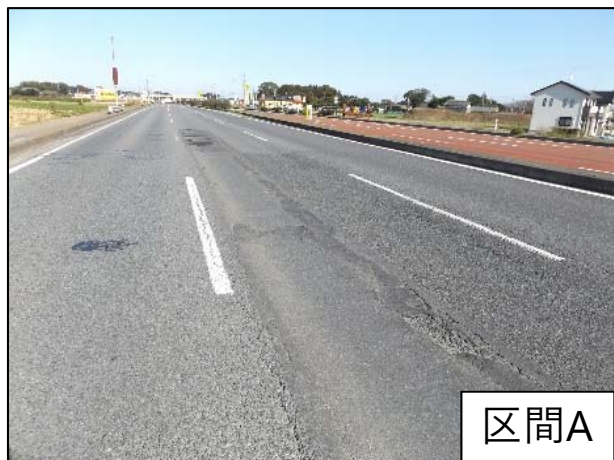
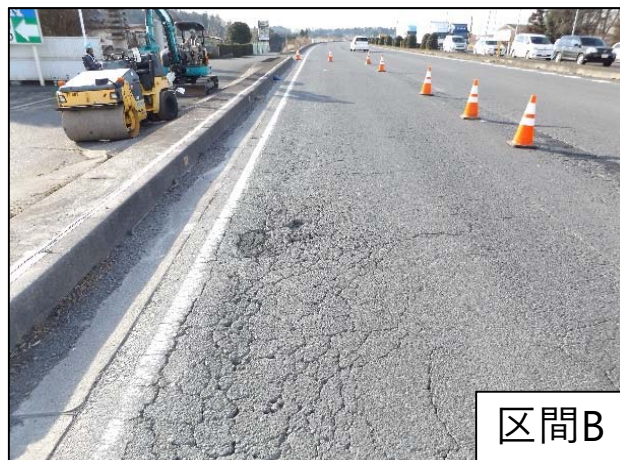
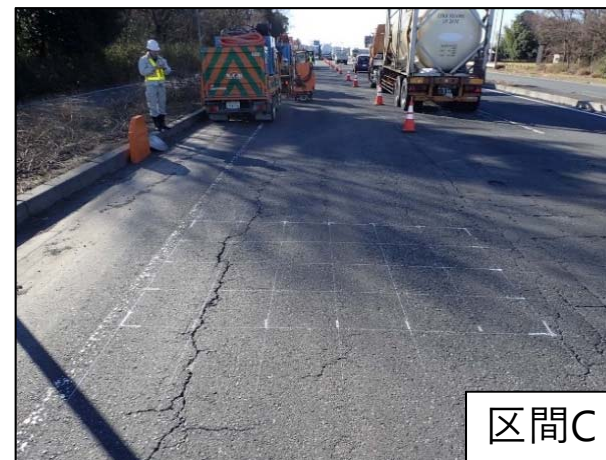
- ・ 区間A：外側車輪通過部（OWP）に亀甲状ひび割れ→パッチングによる補修
- ・ 区間B：OWPに亀甲状ひび割れが進展
- ・ 区間C：OWPに線状ひび割れ、内側車輪通過部（IWP）に一部亀甲状ひび割れ
- ・ いずれの区間も調査日の1～6日前に降雨（路面はドライ）

- ・ 区間Aおよび区間Bではひび割れがアスコン層を貫通
- ・ 区間Aでは路盤上面が湿っており、OWPにおいて沈下が発生
- ・ 区間Cではひび割れがアスコン層上層で止まっており、路盤も健全
- ・ いずれの区間においてもアスコン層内での滞水を確認

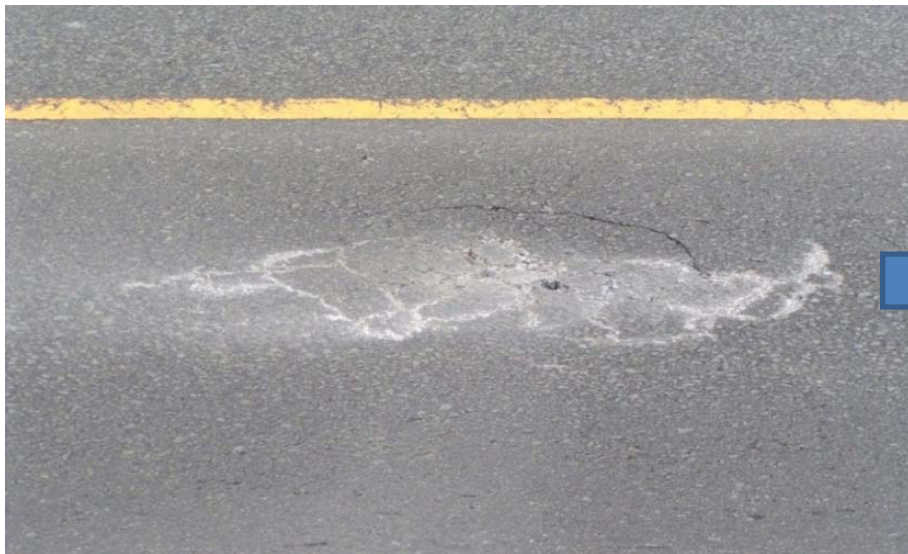
舗装の亀甲状のクラック

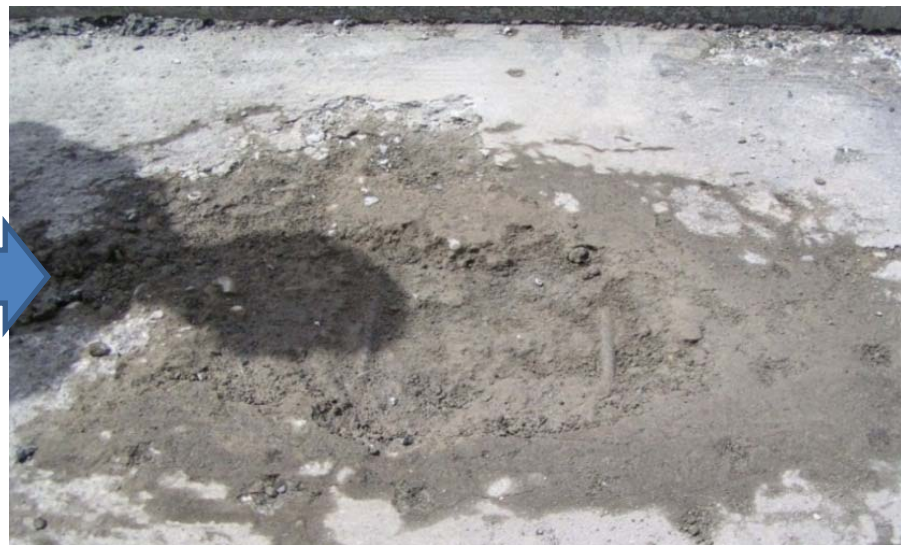
コンクリート床版上面の土砂化

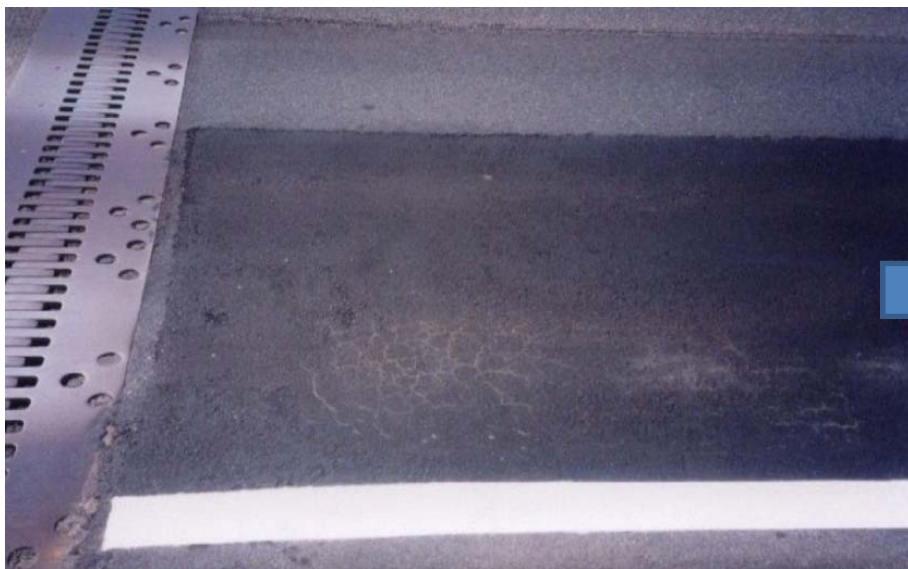
舗装のクラック

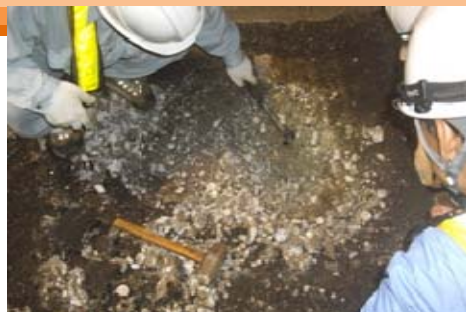
床版
土砂化

- 近年、道路橋鉄筋コンクリート床版の**土砂化**が顕在化。床版の抜け落ち等に至るケースも散見
- 土砂化部の補修後に早期に再劣化する傾向

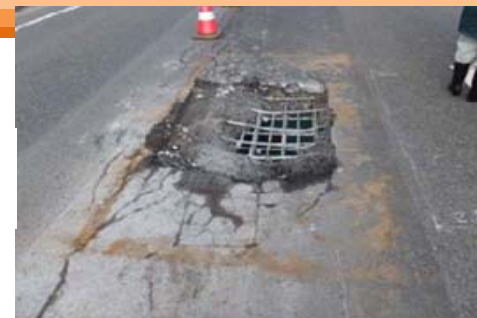
床版の
抜落ち

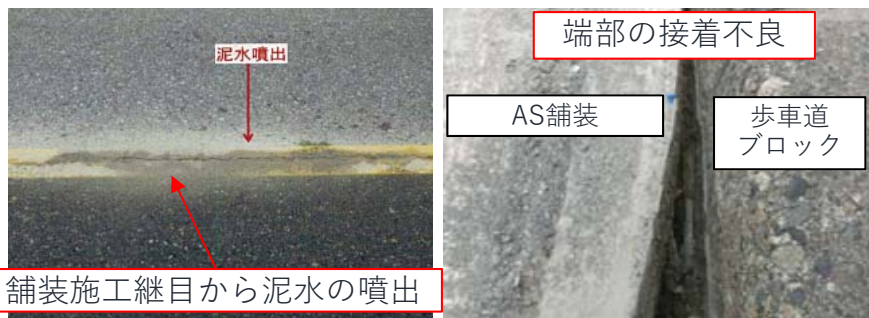
①舗装路面の目視調査

- ・ 施工打継目、端部、ひび割れ等から泥水の噴出
- ・ 目地部の開き

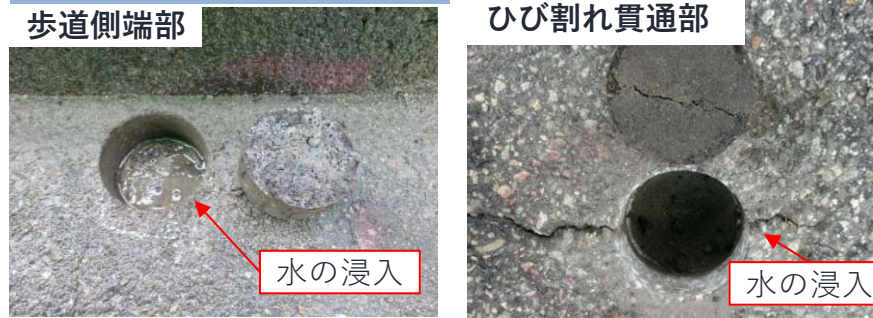
②コア削孔部の目視調査

- ・ 施工打継目、端部、ひび割れ貫通部等にて、接着不良・水の浸入

- ・ 一部の橋梁にてアスファルト舗装の歩道側端部や施工打継目の密度が小さく、透水係数がやや高くなる傾向が見られる。透水係数は $\sim 10^{-5}$ cm/s程度であり、**舗装体からの透水が主要な水の浸入経路とはいえない。**
- ・ コア削孔部の目視調査の結果、**舗装端部(歩道・地覆・伸縮装置側)、施工打継目部、ひび割れ部から水の浸入**が確認された。このことから上記箇所が水の浸入経路となっていると考えられる。⇒上記箇所への対策が必要。

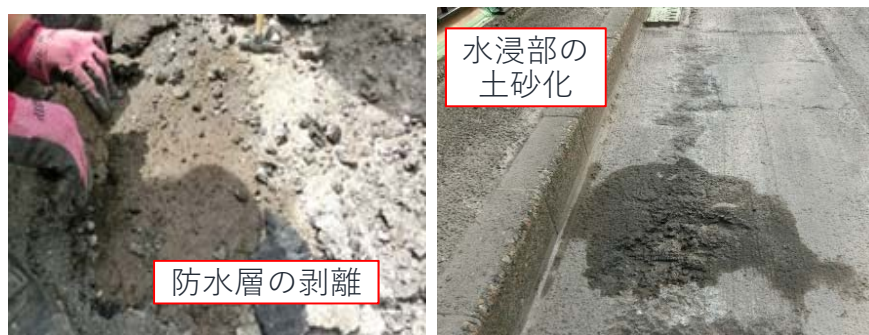
③切削後の床版上面の目視調査

- ・ 水の浸入が見られた舗装端部等での床版層の土砂化や、床版防水層の剥離を確認

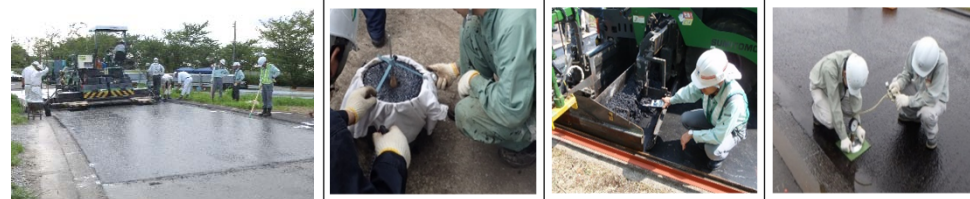
施工・品質管理状況

- 試験施工にて、開発グースを用いた実物大試験舗装を構築。
- 優れた施工性・材料物性・耐久性を確認。
- 今後は、耐久性の確認と現場への適用に向けた改良を継続。
