積雪寒冷地における河川管理施設の地震時点検技術の高度化に関する研究

【要旨】

キーワード：積雪、地震、点検、光ファイバーセンサー、画像解析

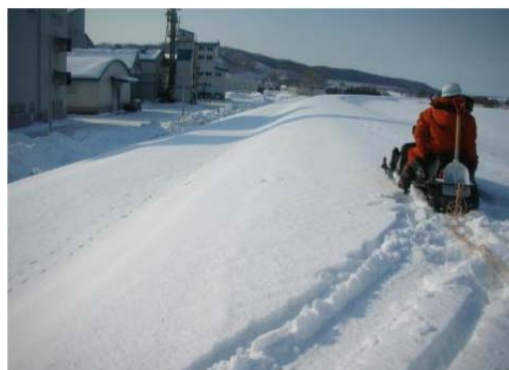
写真-1.1 十勝地方南部地震（2013 年 2 月 2 日 利別川左岸 KP39.2km 付近をスノーモービルで目視点検）（北海道開発局提供）

1993 年 1 月の釧路沖地震など、北海道ではこれまでも積雪期に地震が発生し、堤防等の被害が発生している（写真-1.1）。この他、積雪寒冷地特有の課題としては、アイスジャムによる被害についても考慮する必要がある。

北海道内において過去に特に地震被害が大きかった北海道開発局帯広開発建設部ならびに釧路開発建設部において、河川管理に従事する職員を対象として、2014年に意見交換を行った。なお表-1.1には記載されていないが、2013年2月2日に発生した十勝地方南部地震 (M6.5) では両開発建設部の管内で震度5弱以上を観測したため、積雪時の河川管理施設の点検を実施している(写真-1.1参照)。

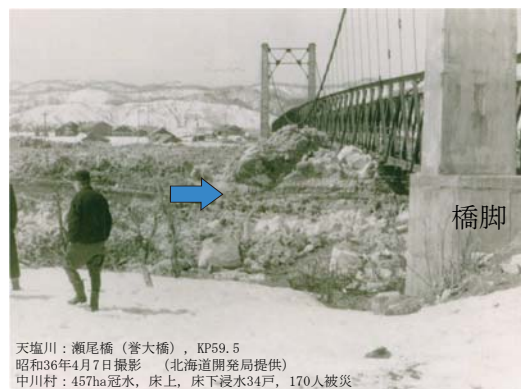
写真-1.2 天塩川アイスジャム（1961 年 4 月 7 日 瀬尾橋（菅大橋）天塩川 KP59.5 付近）（北海道開発局提供）

（写真-1.2、表-1.1）さらに、2016 年 8 月に北海道で発生した堤防決壊の一つの事例においては、夜間に加え浸水によってアクセス不可能な個所であったが、近年活用が進む無人航空機(UAV)を用いて、夜明け後早急に調査が行われ、迅速に被災状況の全容が確認されている。（写真-1.3）

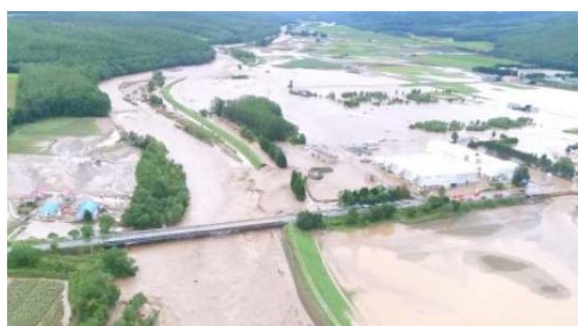
写真-1.3 2016年8月出水による破堤状況
(北海道開発局撮影)

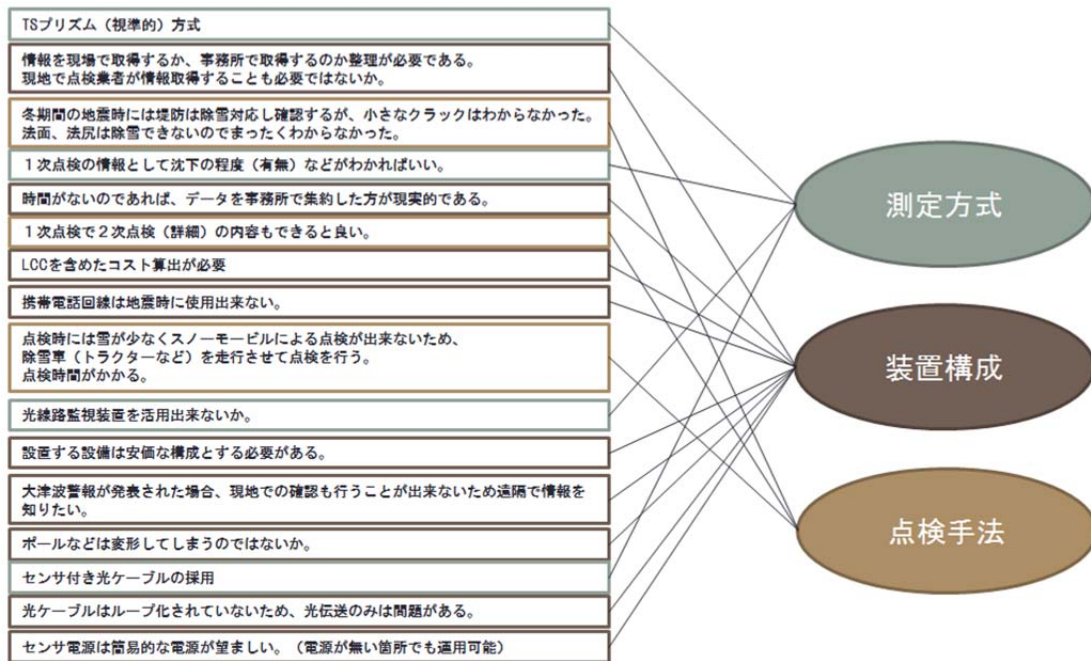
図-2.1 河川管理者から寄せられた意見・要望

図-2.1に河川管理者側から意見交換で出された意見・要望をとりまとめた。大きく①測定方式、②装置構成、③点検手法に分類している。①測定方式については既設

の光ファイバー活用、1次点検相当の情報（変状の有無がわかればよい）といった意見が出された。また装置構成や点検手法では、冬期点検や大津波警報発令時など現場に近寄れない制約がある中での運用について（遠隔操作が望ましい等）、LCCを含めた安価なシステム構成の必要性について意見が出されている。

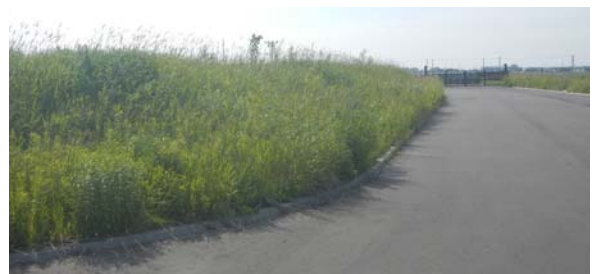
写真-3.1 豊平川河川防災ステーション備蓄盛土

実際の河川に適用した場合の技術課題を検証することとした。しかし、実物の堤防等を変状させることはできないため、札幌開発建設部札幌河川事務所の協力を得て豊平川河川防災ステーションの備蓄盛土(写真-3.1)において実験を行った。堤防、河岸に見立てた盛土に杭を設置し、インバー線(鉄等の合金)を敷設して、光ファイバーセンサーと連結したシステムを構築した(図-3.1、写真-3.2)。バックホウによって振動、変状を加え、杭、インバー線を通じて光ファイバーセンサーによりこれらを検知する実験を行った(写真-3.3)。実験は2016年11月25日に行った。

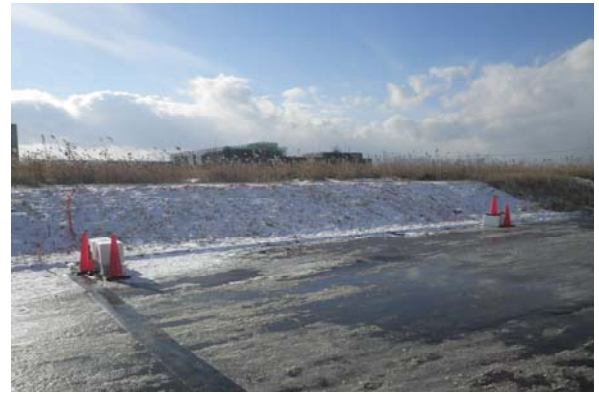
写真-3.2 設置状況

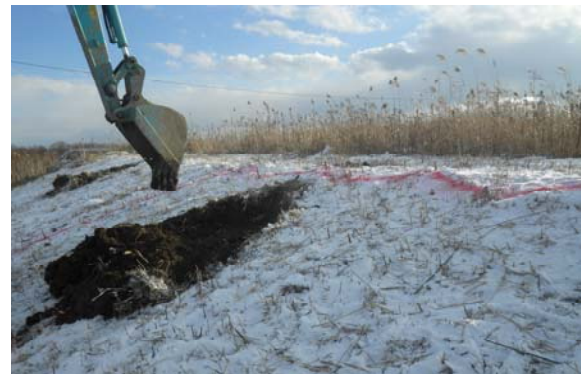
写真-3.3 バックホウによる掘削の状況

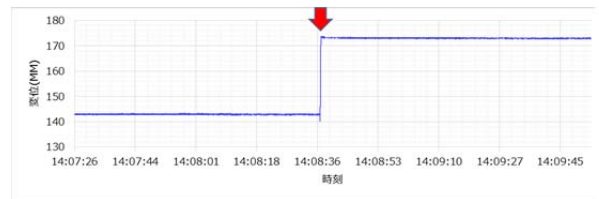
図-3.2 インバー線断線時のセンサーの変位

堤体の崩落等、堤防に大きな変状が発生した場合を模して、インバー線を切断した。断線するとセンサー変位データがバーンアウト(断線)することが確認された。(図-3.2)

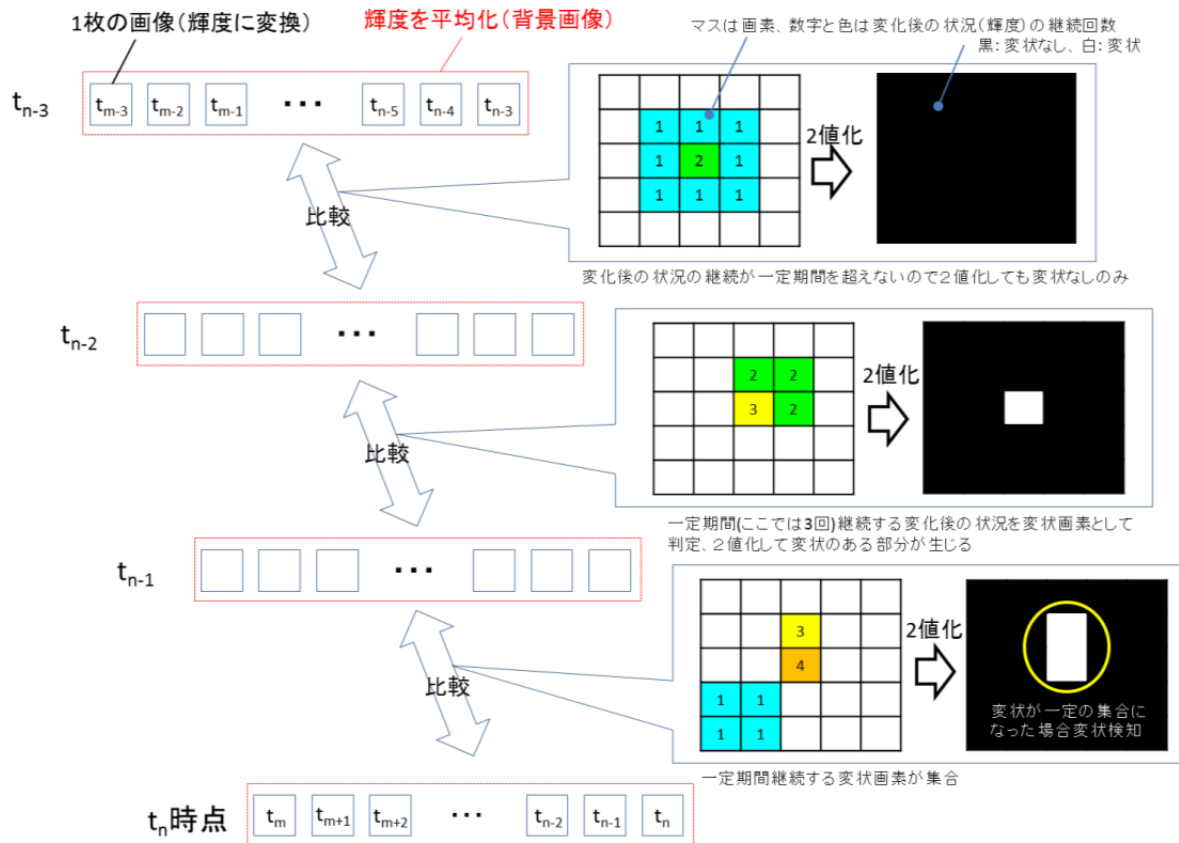
図-4.1 画像解析による変状検知方法のイメージ、概要

図-4.1に、画像解析による変状検知方法のイメージ、概要を示す。盛土等対象物の変状前後の画像の差分を求めることによって変状を検知する。この解析には、一定の時間間隔で取得した一定期間の複数枚の画像について、明るさを表現する輝度に変換し、平均化したものを用いている。以下のStep1~3の順に従って画像作成、処理、判定を自動的に実施可能な画像解析システムを用いている。

時間的に連続する複数枚の画像を輝度に変換し、画素毎に平均化して1枚の画像(背景画像)を形成。一定の時間間隔で新たな画像を取得する度に輝度に変換、平均化する画像の採用期間を1画像分だけスライドさせ、時間経過に応じて、常に一定期間の最新の背景画像を作成。

当該時刻に作成した背景画像と過去に作成・蓄積した一定期間過去に作成された背景画像を用いて、画素単位に比

較し、その差が連続して一定期間発生している画素を変化画素として確定。(2値化)

その差の集合が、一定の閾値を超えた場合は、変状発生と判定。

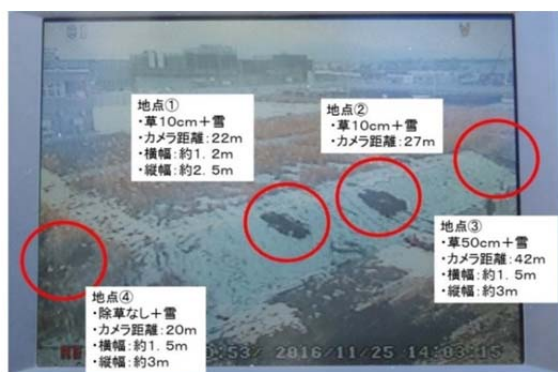
図-4.4 変状付与箇所（秋期実験）

植生の繁茂した備蓄盛土において、堤防除草の状況の違いによる画像解析への影響を想定して草丈10cm、50cmとなるよう除草した区域と除草無(草丈1m程度)の区域において、バックホウにより4地点を掘削し、変状を与えた(図-4.4)。

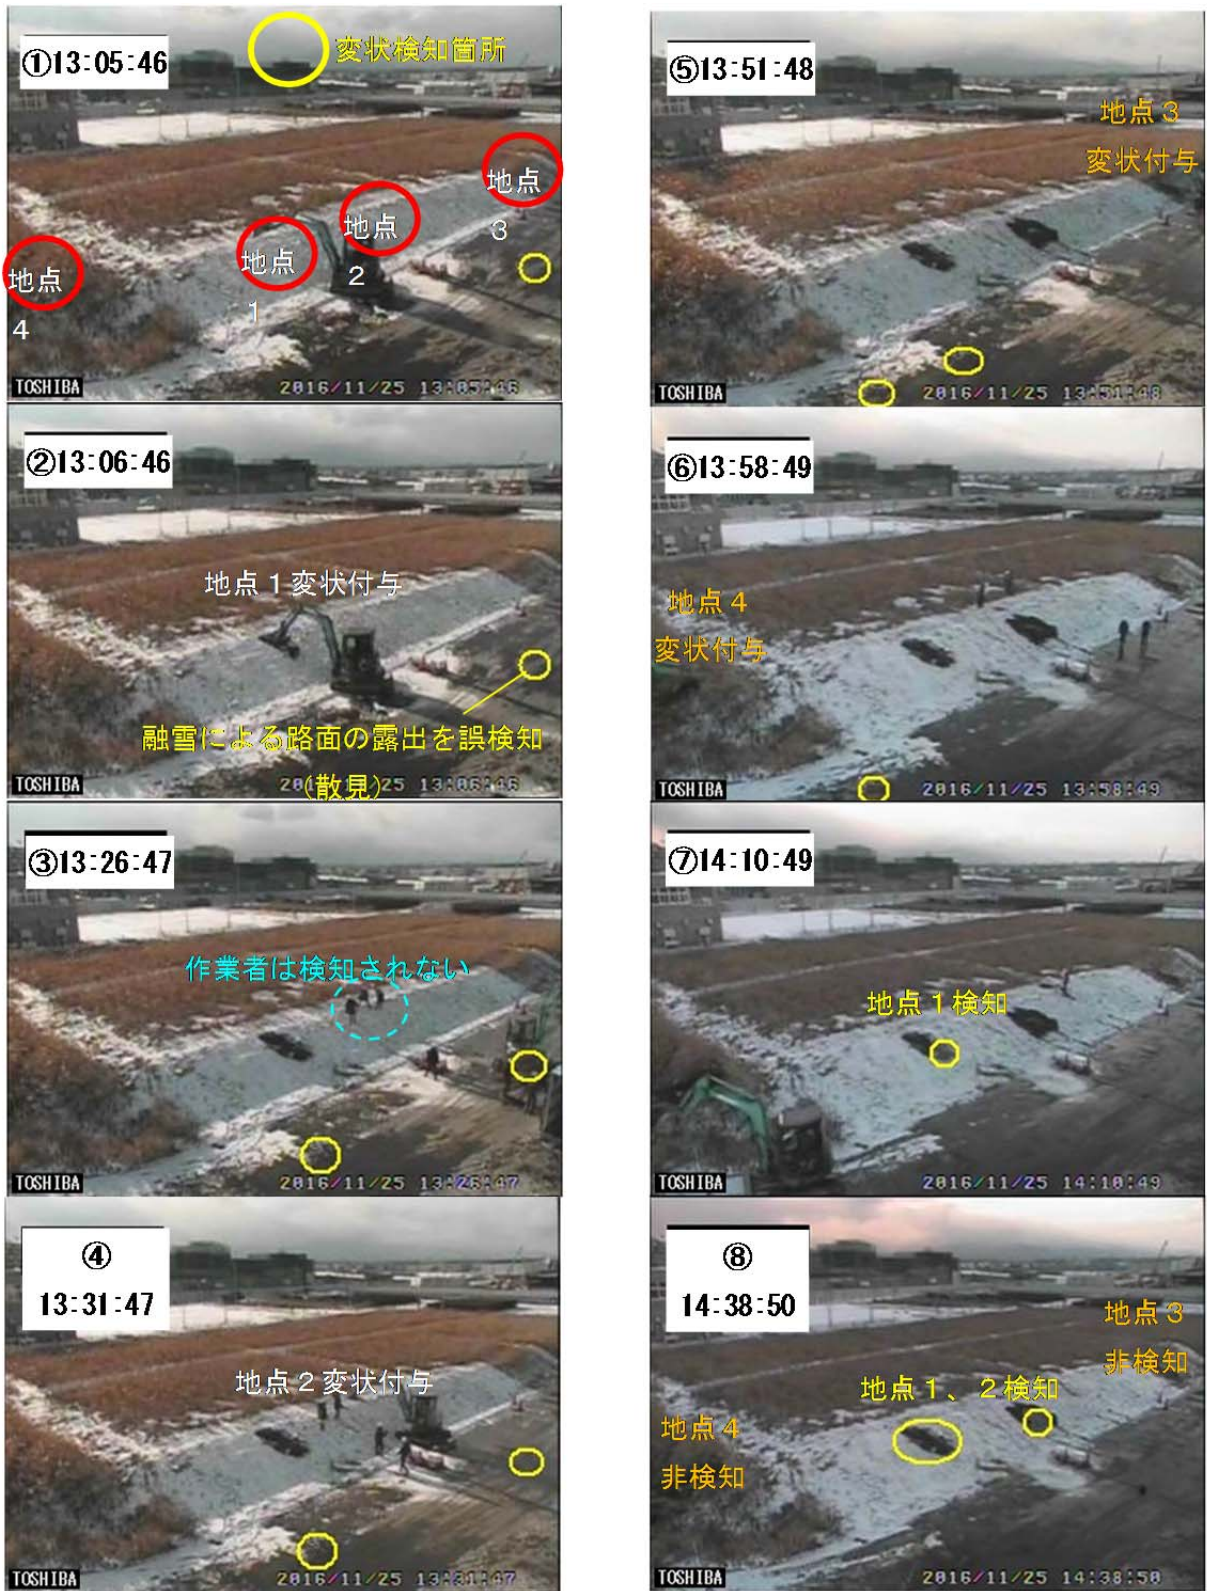
図-4.5 変状の検知状況（秋期実験）

各地点において縦3m×横2m程度の範囲を掘削することで変状を与えるとともに、それらの作業の前後の時間を含む一連の動画を取得している。一連の動画について、画像解析のための1枚1枚の画像としての取得間隔を変化させた上で、連続的に自動で解析し、変状検知を試行した。図-4.5に、一連の作業と画像解析による変状検知の状況を時系列で視覚的に示した。

実験結果を表-4.1に示す。10cmの草丈に除草した地点1、2については、5分以下の取得間隔で変状の検知が可能であった。一方、草丈50cmの地点3、除草を行わなかった地点4については植生の影響により、比較した背景画像の差が小さく、すべての取得間隔で変状を検知できなかった。

また、画像取得の間隔を10分以上として画像の平均化を行った場合には、変状の検知ができなかった。これは、平均化する画像を構成する各画像の時間間隔が長すぎたため、日射等による画像の変化が大きく、盛土の変状による画像の変化を抽出、区別して検知することができなかったためである。一方で、画像に映り込んだ人の往来については、一時的な変化として背景画像からは除かれ、変状の判定に対しては影響がなく、適切に背景画像を構成する画像から除去することが可能であることが確認された。但し、堤防

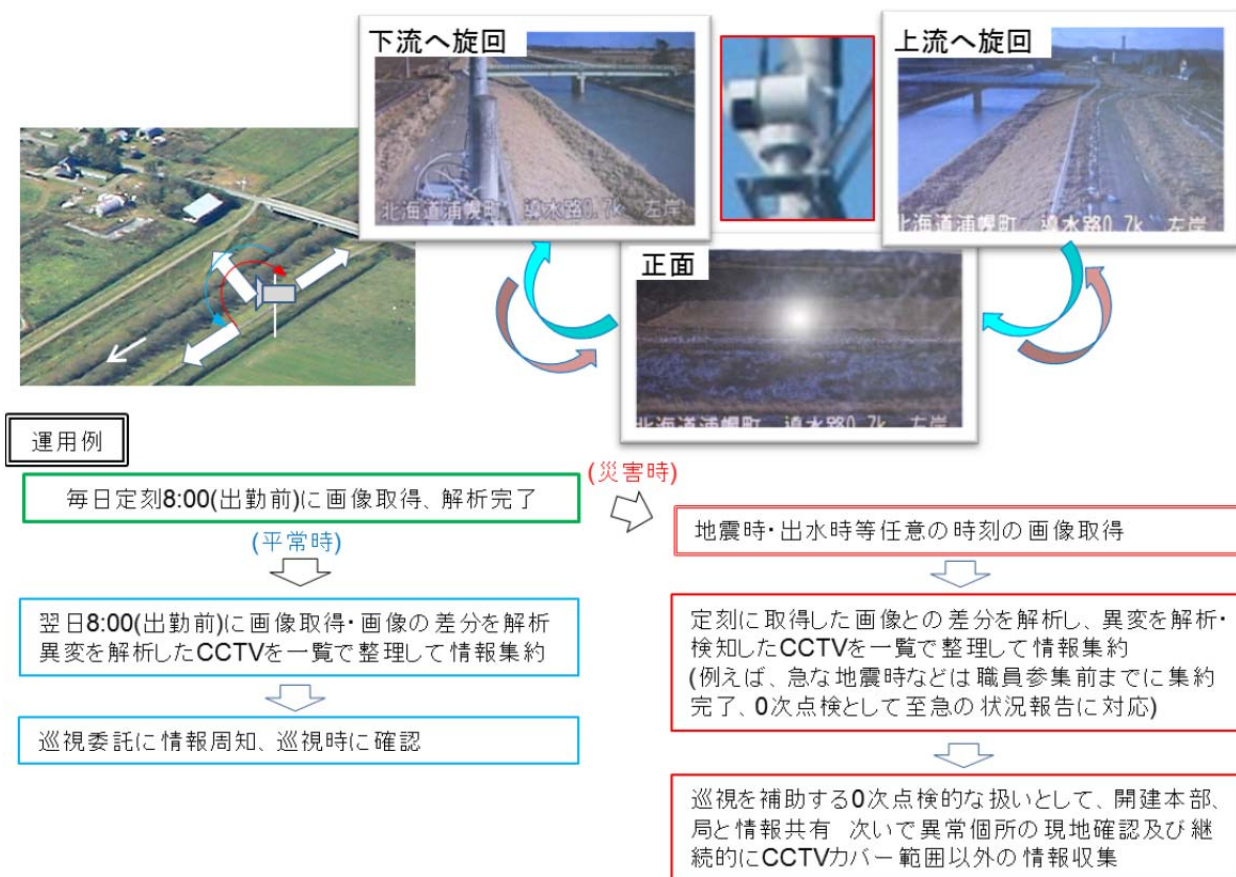
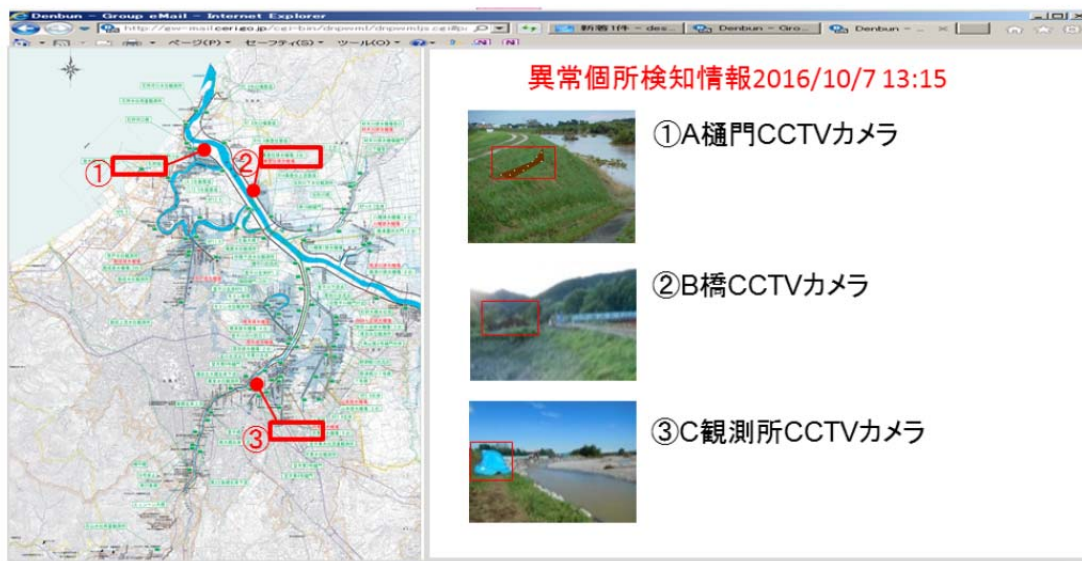
【集約システム異常検知画面イメージ】

図-5.1 将来システムのイメージ

図-5.1に既存CCTV監視カメラ網を活用した将来システムのイメージを示す。既存のCCTV監視カメラを用いた画像解析による堤防や河岸の監視手法の普及にあたっては、精度の向上と併せて、職員負担の軽減、迅速性の確保
