## 6 メンテナンスサイクルの効率化・信頼性向上に関する研究

研究期間：平成 28 年度～令和 3 年度

プログラムリーダー：橋梁構造研究グループ長 金澤 文彦

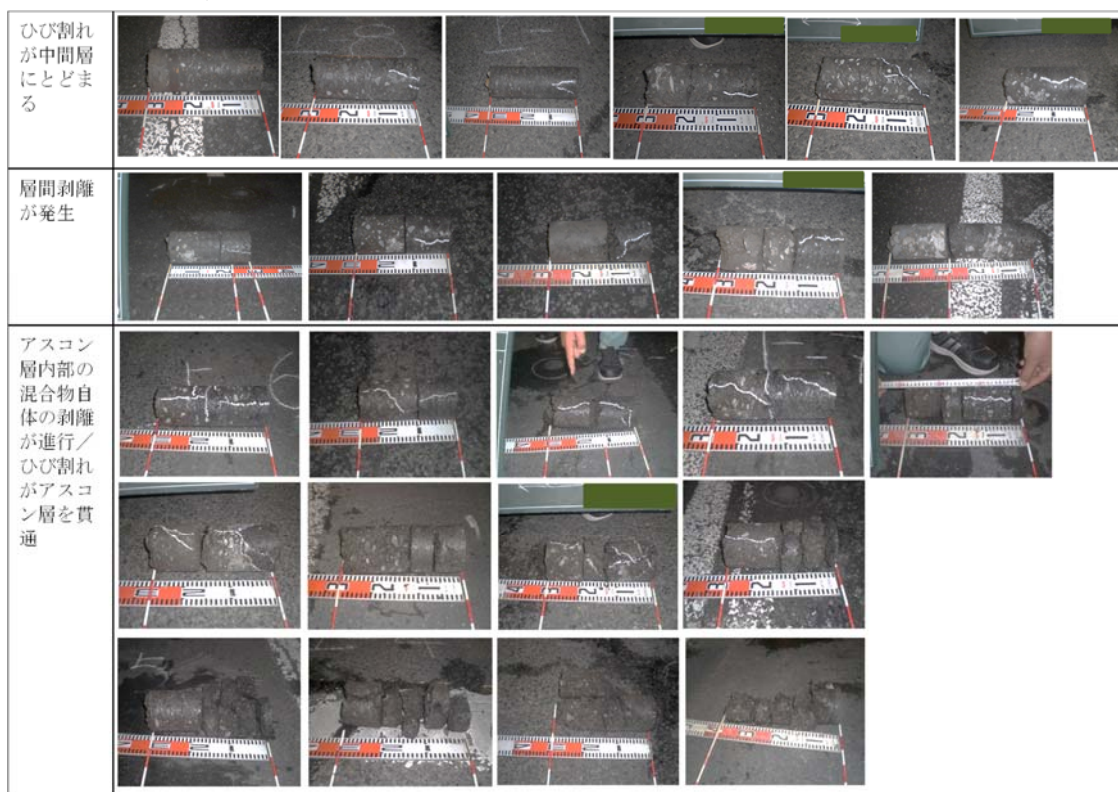
図 2-2 コア抜き調査結果

前節に示したコア抜き調査により、アスコン層内の損傷は様でないことが明らかとなった。具体的には、表層の路面側を起点としたひび割れ（トップダウンひび割れ）が中間層までにとどまっているもの、ひび割れからの雨水の浸入に起因すると想定される層間剥離を引き起こしているもの、さらに進行して中間層、基層やアスファルト安定処理層部の混合物自体が剥離を引き起こしているもの、及びアスコン層（ $t=25\text{cm}$ ）を貫通しているものと様々であった。当該修繕現場では、これらの状況を踏まえ、ひび割れ深さが 15cm 以上入っている区間をアスファルト混合物層の全層（ $t=25\text{cm}$ ）打換え、それ以外の区間を 2 層（ $t=10\text{cm}$ ）の切削オーバーレイと修繕工法が選定された。このように、同一現場内でもアスファルト混合物層内部の損傷は様々となりうることを認識しておく必要がある。当該現場のコアの状況を図 2-2 に示す。なお、図中のうち、「アスコン層内部の混合物自体の剥離が進行／ひび割れがアスコン層を貫通」の写真の一部は、コア側面のひび割れ部分のチョークによるトレースができていない。

このように、同一現場内でもアスファルト混合物層内部の損傷は様々となりうることを認識しておく必要がある。当該現場のコアの状況を図2-2に示す。なお、図中のうち、「アスコン層内部の混合物自体の剥離が進行／ひび割れがアスコン層を貫通」の写真の一部は、コア側面のひび割れ部分のチョークによるトレースができていない。

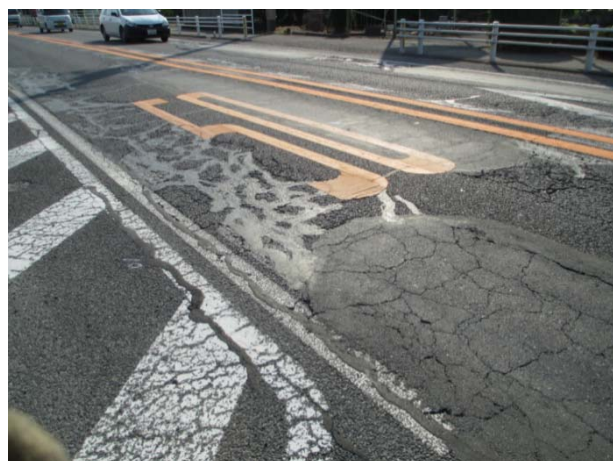
写真 2-1 修繕工事現場の路面状況

バーレイ工（レーンパッチング）の実施箇所が点在しており、日常的な維持管理に苦慮していた様子が観察される路面状況であった。修繕前の路面の代表写真を写真 2-1 に示す。

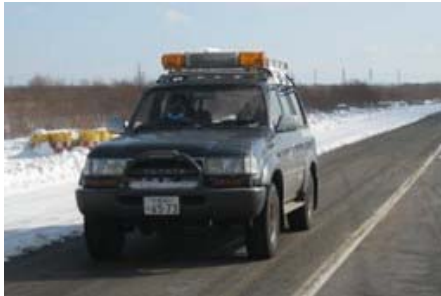
図 5-1 IRI 計測装置搭載車両

車両バネ上およびバネ下に設置した加速度計の加速度値から、リアルタイムで国際ラフネス指数(International Roughness Index、以下、IRD)を計測する装置(図 5-1)を用い、地方自治体が管理する軽交通道路において IRI 計測を実施した。この計測装置は、2 個の加速度計と GPS センサ、アンプおよびデータ処理ソフトを内蔵したモバイルパソコンから構成され、任意の車両に取り付けることができ、走行しながらの計測が可能であることから、計測が非常に容易で短時間で広い範囲を計測できるため、経済的な負担も少ないことが特徴である。計測対象とした路線は、図 5-2 に示す 12 の路線区間及び図 5-3 に示す 24 の路線区間である。図 5-2 の計測路線区間は、道路管理者が修繕を実施する予定の区間と、健全と判断した路線区間があり、IRI 計測を行い、両者の IRI 値にどのような差異が見られるかを解析した。図 5-3 の計測路線区間は、自治体管理の幹線及び生活道路であり、面的な IRI の把握とあわせ IRI と舗装損傷の関係について検討した。

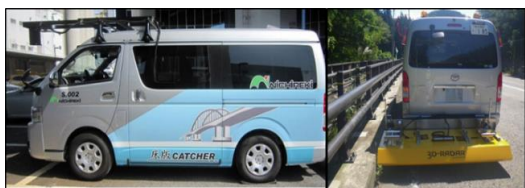
写真-6 車載式電磁波レーダ外観

東北地方整備局管内の積雪寒冷地に位置する橋梁にて車載式電磁波レーダを用い計測を実施した。計測は、一般交通の中で路面に向かって電磁波を輻射し、反射信号を受信することで行った。測定速度は、推奨40km/hから最大80km/hであり、計測時に交通規制は不要である。計測システムの外観および仕様について、写真-6、表-1に示す。測定車両には路面撮影用のラインセンサカメラが設置されており、電磁波レーダ計測と同時に路面のひび割れを検出することも可能である。

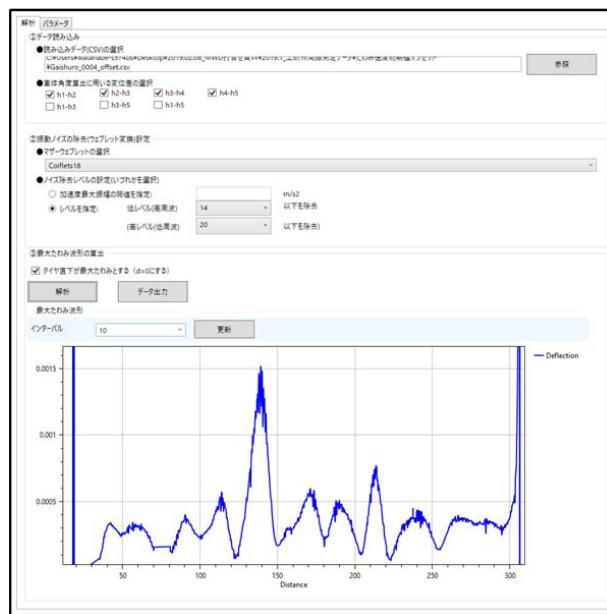
図2-8 MWDたわみ量の解析プログラム

H30年度は、MWDで測定したたわみ速度からたわみ量を算出するための解析プログラムを作成した。これまでたわみ量の算出にあたり、多くの処理が必要となるとともに高度な技術が必要であり膨大な時間を要していたが、プログラム化することにより高度な技術がなくても瞬時に解析することが可能となった。

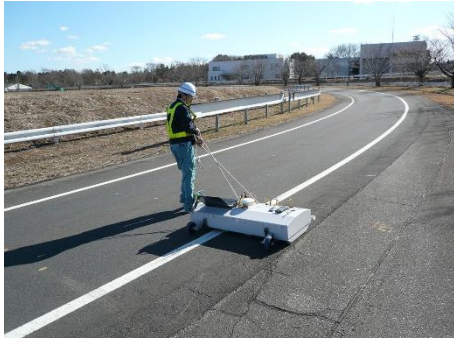
図 3-1 ハンディ型多チャンネル GPR

ハンディ型（図3-1）と車両牽引型（図3-2）の2種類の性能評価を行った。どちらも送信器4ch、受振器8chが配置された装置となっている。アンテナ面と路面との間の距離は、ハンディ型はほぼ接触した状態で、車両牽引型は5～10mmに調整されている。

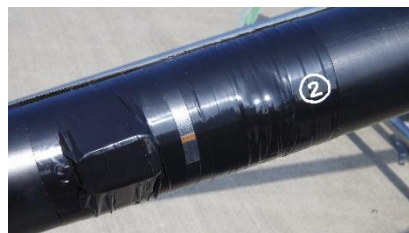
写真-8 温湿度計設置状況 (撤去ケーブル)

温湿度計の設置にあたり、PE被覆の側面にφ10mmでケーブル素線を損傷させないように慎重にドリル削孔を行い、PE被覆と素線の上に素線に巻き付けて施工されているフィラメントテープも孔部分だけカットして取り出し素線表面が外観できる状態とした(写真-7)。その後、温湿度計をセンサー部ができるだけ素線に近い空間に位置するように素線直近まで差し込むようにして設置し、削孔部は図-10及び写真-8に示すように密閉と止水の処理を施した。具体的には、削孔箇所をブチルゴムで覆った後、自己融着型防食テープ(ラプコテープM)でブチルゴム部全体を覆うように巻き付けた。

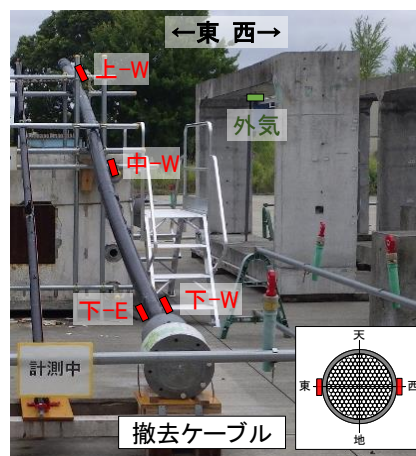
写真-9 撤去ケーブル計測箇所図

撤去ケーブル試験体は全長が7mであり、単管試験と同様に実橋を想定してほぼ全長が18度~20度の傾斜となるように架台に固定した。温湿度計は、撤去ケーブル西側の側面を基本として、延長方向に複数配置し、下部のみ断面方向の傾向を把握するために東側の側面に設置した。ここで、文献8)に示すように、ケーブル内の腐食環境は断面位置によって異なると考えられるが、実橋での適用を考慮した場合、断面の内側を計測することは困難であるため、今回は断面の外側の温湿度のみに着目した。なお、断面方向の内外の違いについては、今後内部環境の数値シミュレーションによる検討を行う予定である。

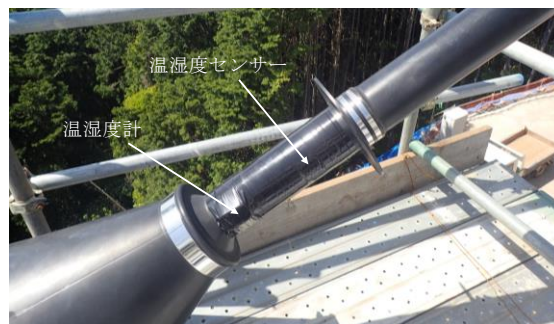
写真-11 温湿度計設置状況(実橋ケーブル)

図-13に計測対象とする実橋ケーブル、表-6に計測期間を示す。本論では長期間計測した実橋ケーブルCA4-G1、CA8-G1の結果をもとに考察する。なお、写真-11に示すように、本橋は路面位置付近にケーブルを桁に定着するための定着体から伸びた鞘管の先端がでておりそこにケーブルカバーが設置されている。そして鞘管の口元部分でシール材が充填されており、ケーブル表面にアクセスできるのはケーブルカバーより上の部分に限られる。計測ではできるだけ斜

ケーブル全長の下方で行うため、ケーブルカバー直近の位置でPE被覆に削孔を行って温湿度計を設置した。削孔方法及び温湿度計の設置方法は5.の撤去ケーブルの場合と同様であるが、計測中にセンサーを容易にチェックできるように図-10中のブチルゴムの代わりに、透明の気泡緩衝材を貼付した上から防水テープを巻き付ける仕様とした。設置状況を写真-11に示す。

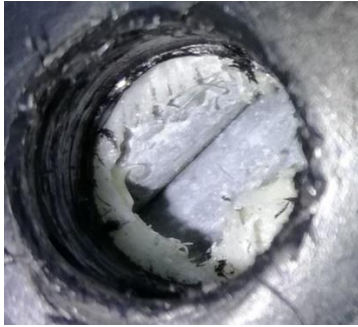
写真-12 素線表面の外観性状の例

CA4-G1の削孔部での素線表面の外観性状を写真-12に示す。写真中のPE被覆以外の素線表面の黒い部分はPE被覆の削り屑であり、素線の垂鉛めっきの顕著な傷等の損傷や素線表面の腐食を疑わせるような変色や赤錆は全く見られず、垂鉛めっきの表面に

軽微な変色（白錆）が見られる程度であったが、軽微な変色すら確認されなかった他の削孔したケーブルよりもケーブル内部がより高湿度な環境にあることが疑われており、温湿度計測結果はこれらと矛盾しない。

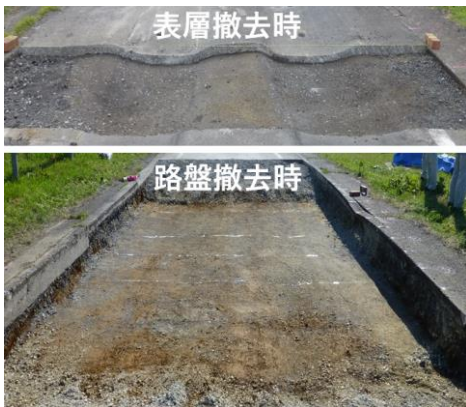
写真 2-2 開削調査時の舗装状況

25万回の載荷終了後に、開削調査を実施した。写真2-2に舗装の状況を、図2-9に各層上面位置を示す。表層の厚さはわだち掘れの箇所においても、載荷前後で変化が小さく、わだち掘れの深さは路盤層の変形に起因するところが大きいことが把握できた。

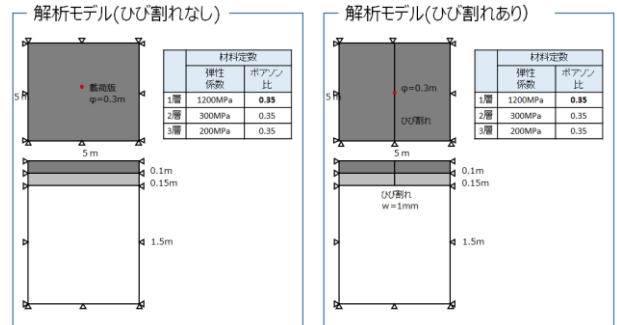
図 2-10 路面ひび割れと FWD たわみに関する解析モデル例

す影響の把握が重要である。そこで、ひび割れの程度や、ひび割れと FWD 載荷版との間隔によって、たわみ量がどのように変化するか、FEM 解析を用いて分析した。解析モデルの一例を図 2-10 に示す。

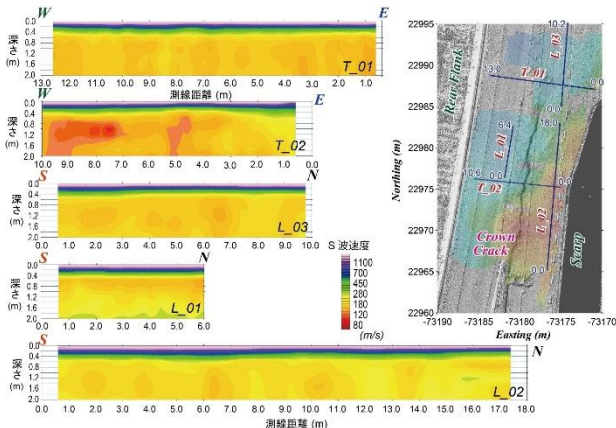
図4-6 測線配置(右図)および各測線のS波速度構造断面(左図)

測線配置および各測線のS波速度構造断面を図4-6に示す。調査区間の舗装は、15cmのアスコン層と合計23cmの路盤層で構成され、その下位は客土材で盛り立てられていることがわかってきた。S波断面においても、表層にアスコン層および路盤層が高速度層として明瞭に捉えられている。層厚はほぼ一定であり、同時に実施した地中レーダ(GPR)探査の結果と整合的であった。またクラックを横断するT\_02測線断面には、交差部で路床部のS波速度が周囲より小さくなっており、クラックの下方進展を捉えていると推定できる。なお当該区間はこの路盤面での調査後に一部開削され、当該クラックがほぼ鉛直に1.3m下方まで進展していることが確認されている。また盛土崩壊とは反対側の路線下の路床層が、相対的に低いS波速度を呈していた。盛土施工時の不均一性の影響が示唆される。

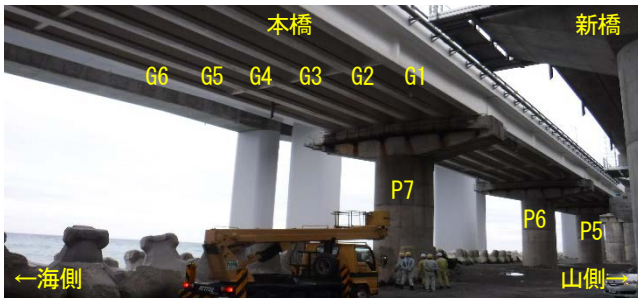
写真-1 橋梁外観 (写真は第6~8径間)

外観を写真-1に示す。本橋は日本海沿岸に位置し、波浪の影響を受ける状況にあるため、厳しい塩害環境下におかれている。なお、本橋は平成29年3月に隣接して建設した新橋への交通切り替えが完了しており、平成29年度から開始された本橋撤去の際、塗装により補修された第4径間G5桁、第8径間G2桁1/2支間、G5桁1/2支間を管理者より受領した(以下、撤去桁)(写真-2)。撤去桁は運搬の制約上、1支間を4分割されている。

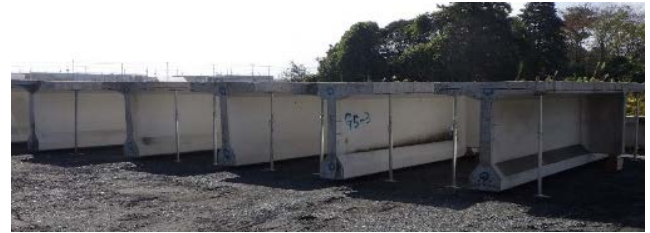
写真-2 撤去桁

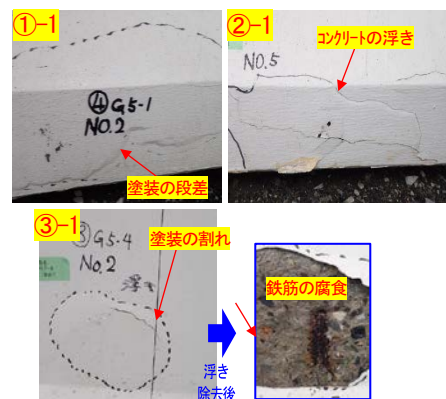
写真-5 外観調査で確認した損傷

外観調査結果の展開図を図-3に示す。外観調査の結果、目視や触診により塗装の段差や割れ、打音によりコンクリートの浮きを確認した。コンクリートの浮きは鉄筋の腐食に起因するものであり、コンクリートと塗装界面の浮きは確認されなかった。外観調査結果のうち、塗装の組成・遮塩性調査を行う箇所として、試験片作製のため、ある程度大きい範囲の損傷部を選定した。選定箇所を表-3、選定箇所の損傷写真を写真-5に示す。

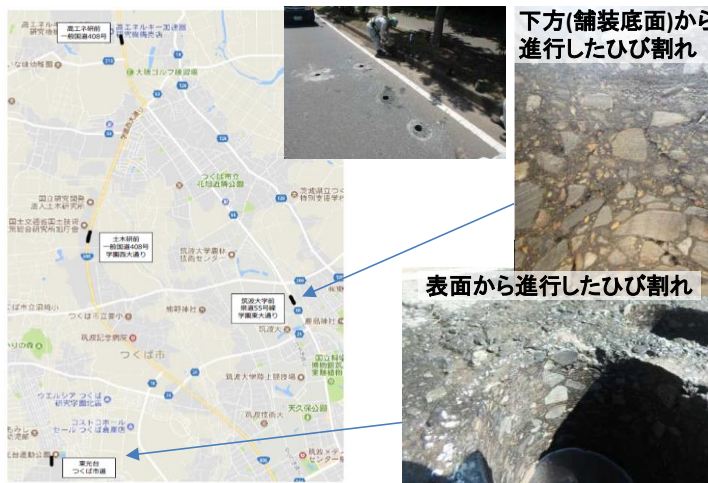
図5-1 ひび割れ形態の異なる破損(つくば市内試験舗装区)

つくば市内の舗装を調査し、同程度の路面損傷状態が続く複数の区間を抽出した。これらの区間からコア抜きして調べたところ、図5-1に示すように、交通量や表層の供用年数の相違により損傷形態が異なり、トップダウンおよびボトムアップなどの形態の異なるひび割れが生じている箇所を選定できた。表層のアスファルトの劣化度を、表面部分と内部に分けて抽出回収して調べたところ、図5-2に示すように表面部分のアスファルトの劣化が顕著であることも確認できた。これらの区間について、さまざまな表面処理工法の試験舗装を施工して、損傷段階や交通/環境条件ごとの適用性を検証するための試験舗装を施工した。

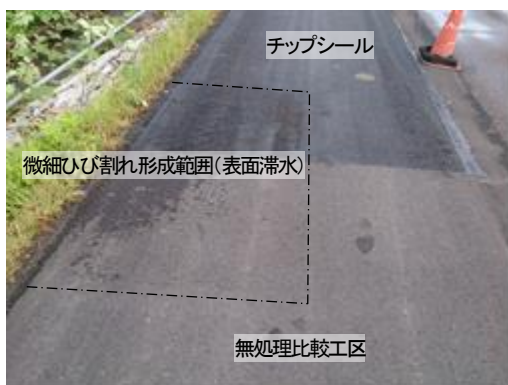
図5-4 舗装走行実験場内の試験工区

図5-4は降雨後の路面の状態を撮影したものである。微細ひび割れや締固め状況に応じて表面の含水状態の差異が見られ、下層への浸透水の状況を定量的に評価検証する予定としている。また、新規アスファルト舗装の材料経年劣化を追跡調査する。

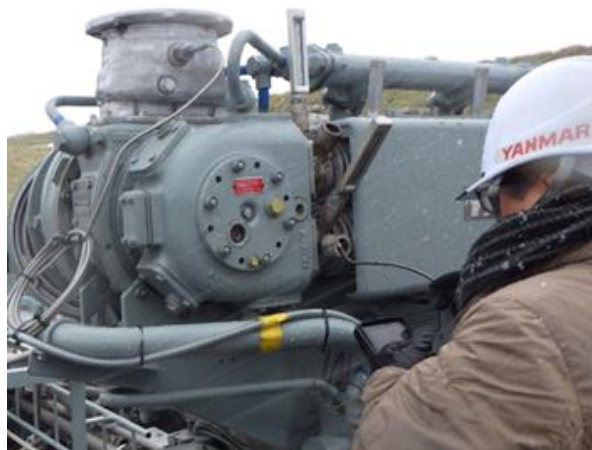
写真-1 内視鏡投入状況（1号原動機）

また、昨年度は土研職員が内視鏡投入を行ったが、昨年度の報告で「内視鏡による過給器診断の有効性については、現時点では判断できない。別途メーカと意見交換する等を行い、有効性について検証する」としていることから、メーカに内視鏡投入を依頼し、その後結果に関してヒアリングを行うこととした。内視鏡投入状況を写真-1、2に示す。

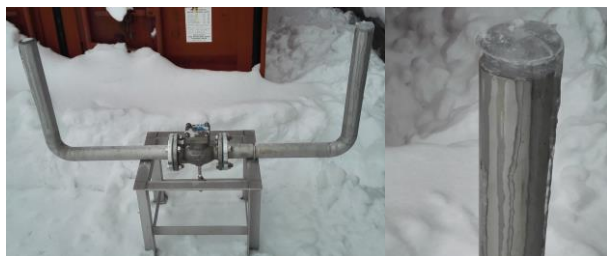
写真-13 凍結試験による凍結試験

水抜き加工を施したバルブの強度を確認するため、屋外にて凍結試験を実施した（写真-13）。

各バルブに簡易なL字配管を架設し、バルブ内に水を充満させ、3日間程度凍結試験を実施した。最低気温は、-10°C程度であり、配管内及びバルブ内を完全に凍結させることが出来た。

凍結試験後、内部の水を融解させ、外観を確認したところ凍結に伴う、ひびや割れなどの破損はなかった。また、バルブ内に注水したところ漏れもなく良好な状態が確認でき、水抜き穴加工に伴う、強度の低下は確認できず問題なく使用できることがわかった。

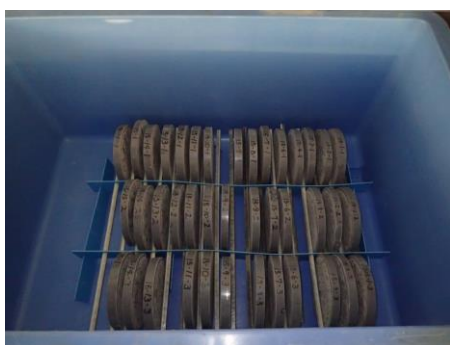
図 2-2 浸せき試験時の試験片設置状況

作製した試験片は、プラスチック製水槽に満たした KOH 水溶液中に浸せきした。浸せき開始時の母材コンクリートの材齢はおよそ 20 週である。KOH 水溶液の濃度は約 1 mol/L で pH 13.2~13.5 程度となるように調製し、液温は恒温恒湿室内で 20°C あるいは 40°C 一定で保持した。試験片は、互いに 30 mm 程度の間隔を保つよう、水槽中に立てて静置した。浸せき試験時の試験片設置状況を図 2-2 に示す。
