戦-25 鋼橋桁端部の腐食に対する補強法に関する研究

担当チーム：橋梁構造研究グループ

本研究では、著しく腐食した鋼部材の当て板補強方法及び鋼橋桁端部に腐食が見られた際の補修・補強方法の判定方法について検討を行った。平成 20 年度は、桁端部に腐食を模擬した断面欠損を有する鋼桁供試体を用いて静的曲げ載荷試験、疲労試験及び水平交番載荷試験を実施した。また、ウェブの断面欠損に対して高力ボルトと接着剤を用いた当て板補強を行い、桁の曲げ疲労試験及び水平交番載荷試験における補強効果を確認した。これらの結果を踏まえて、腐食による局所的な断面欠損に対する簡易当て板補強方法を提案するとともに、鋼橋桁端部に腐食が見られた際の補修・補強工法の選定方法について試案を示した。

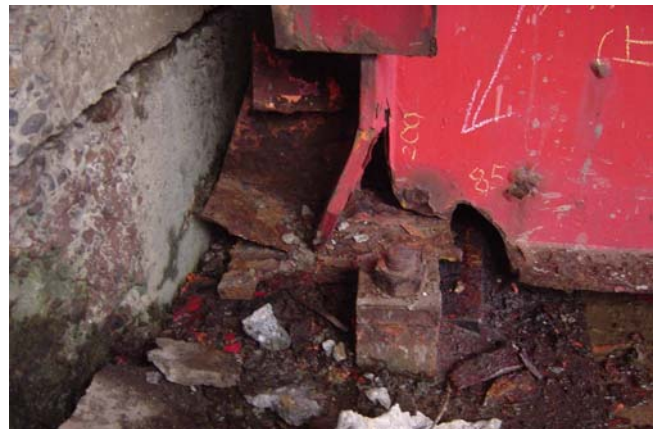
写真-1 鋼橋桁端部の腐食と震災の事例
*) 震災前に、支承付近の鋼桁に、腐食による著しい断面欠損が発生していた。

鋼道路橋に見られる主要な劣化現象として、鋼部材の腐食が挙げられる。鋼部材の腐食は、鋼道路橋の主な架替え理由の 1 つにも挙げられており¹⁾、長期にわたって維持管理していくためには、定期的な塗替えに加えて、腐食原因除去などの腐食環境の改善と、腐食により断面欠損が生じた部位への適切な補修、補強が重要である。特に、橋桁端部は、狭隘なため湿気がこもりやすい上に、場合により塩分を含む水が伸縮装置から漏水すること等により、腐食しやすい部位である²⁾(図-1)。このため、桁端部の断面欠損やウェブ等に孔が開く状況に至る事例も見られる^{3,4)}(図-2)。また、桁端部の著しい腐食を放置した場合にさまざまな二次的損傷が懸念される(写真-1、図-3)。通常、腐食が見られた場合はさびを除去して再塗装を行うのであるが、桁端部の断面欠損が常時及び地震時の挙動に及ぼす影響は明確でないため、腐食発見時の適切な対処が明確でなく、断面欠損を伴う著しい腐食の場合、断面の補修・補強の要否判定方法が決まっていないために、対応が遅れて腐食をさらに進行される要因になる可能性があると考えられる。

以上の結果を踏まえて、図-22に、Beam1の水平交番荷重試験における桁端部の変形と亀裂の過程を模式的にまとめて示した。Beam1では四角孔と下フランジ切断の後に水平荷重を行ったが、桁端部の破壊状況は、写真-1に示した事例とよく一致していた。写真-1に示した箇所はその後部材交換され、取り除かれたことから、その下フランジ破面の片側を入手してさらに観察を行った。その結果、破断面付近は腐食による著しい

断面欠損が見られた。これらの点から、この橋では、腐食による著しい断面欠損(その断面欠損による応力集中に起因したウェブ、下フランジの疲労亀裂が震災前にある程度生じていた可能性も考えられるが明確でないが生じていたため、地震による水平変位によって、図-22 に示した Beam1 の破壊過程とほぼ同様に、写真-1 のような破壊に至ったと推察される。

なお、Beam1 の押し変位のときに下フランジのぶつかりによって、下フランジ(支間中央側)の切断面先端が上に反り上がっていたが、これと同様の傾向が写真-1 の事例でも見られた。

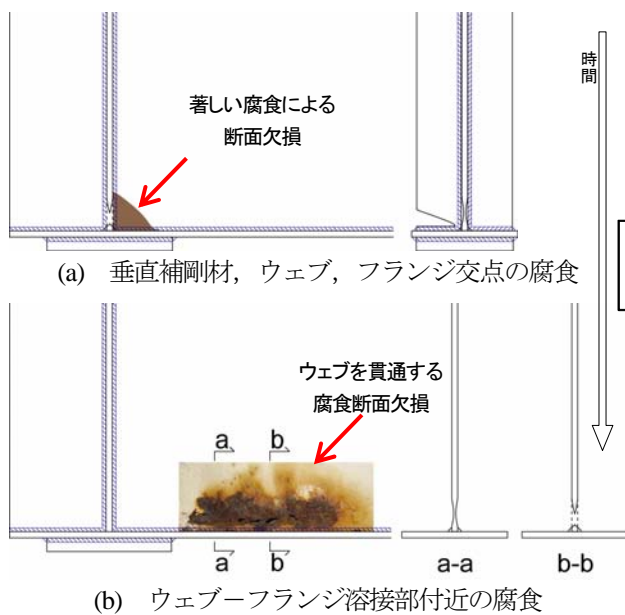
図-2 桁端部の腐食パターンの例

プレートガーダー橋では、桁端部に腐食が見られることが多いが、図-2に示すように、その桁端部の中でも貫通孔を伴うような著しい断面欠損はさらに局所に集中する場合がある。伸縮装置からの漏水は垂直補剛材よりもパラペット側で見られるが、雨量が多いときなどは落下した水が橋台上で跳ねて、垂直補剛材を超えた範囲に飛散する(図-1)。こうした箇所では、常時洗い流されることが少ないために、土砂や塩分が蓄積され、局所的でより厳しい腐食が生じることがある。

図-2(a)のような支点上のウェブ、下フランジ、垂直補剛材の交差点付近の断面欠損は、当て板補強をしても部材交換と同様に主桁のジャッキアップが必要であること、補修・補強後の交差点の防食が難しいことから、結果的に部材交換を選定する可能性が高い。一方、図-2(b)のように、支承から少し離れたところで局所的に断面欠損が見られる箇所では、当て板補強で対処できる可能性がある。

腐食による断面欠損の形状や縁は、図-2(b)に例示したように、形状が複雑で、縁は尖っているなど、Beam1 の模擬腐食の場合と大きく異なる。このため、腐食したままの断面欠損は、ごく局所の応力集中が高く、疲労に対して好ましくない状況にあることが多いと考えられる。このことから、当て板補強を行う前に、断面欠損部の形状や縁を、Beam1 の長孔などのように、できるだけ応力集中が小さくなるように加工しておく方がよい。せん断を受ける無限板において断面欠損部の応力集中を最低限に抑えるには円形($\rho/s = 1$)が最も有利であるが、桁端部の腐食パターンでは長孔にせざるを得ない場合が多いと考えられる。その場合においても、長孔の角の半径をできるだけ大きく取るように(図-11 より $\rho/s > 0.2$ を目安)、形状に配慮する必要がある。また、形状加工に際して、熱の影響と縁の仕上げの粗さの点で疲労耐久性上避けるべきであり、機械加工とすることが好ましい。少なくとも応力集中が生じ易い角の丸みは、Beam1 と同様にコアドリルなどを用いて削削する方法がよい。

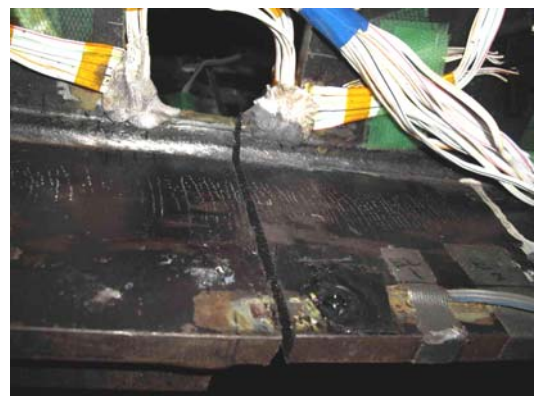
写真-4 フランジ切断

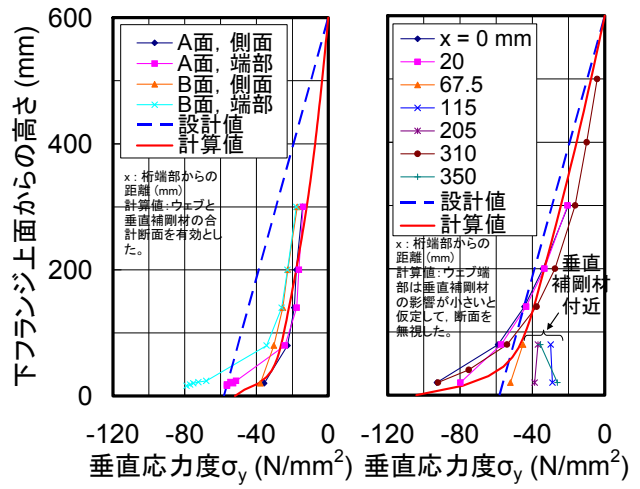
(a) 固定支持 (左：垂直補剛材, 右：ウェブ)

(b) ピン支持 (左：垂直補剛材, 右：ウェブ)

図-13 支点上の垂直応力度分布(500kN 荷重時)

鋼桁端部の応力状態を把握するための一つとして、図-13 に、支点上の垂直補剛材とウェブに生じていた垂直応力の分布を示す。ウェブの結果については、複数の断面で分布を測定したので、桁端部からの距離 x ごとに記号を変えて示す。いずれも曲げ荷重で 500kN 載荷時の結果であり、固定支持の場合とピン支持の場合の両方について示す。なお、図中に示した設計値は、支点上の垂直補剛材とウェブ(有効幅をウェブ板厚の 24 倍とした)からなる十字断面の柱部材を想定して、平均的に作用する垂直応力を下端に示し、高さに応じて直線的に低減したものである(三角分布)。また、計算値は、基礎岩盤で用いられている半無限の弾性体に

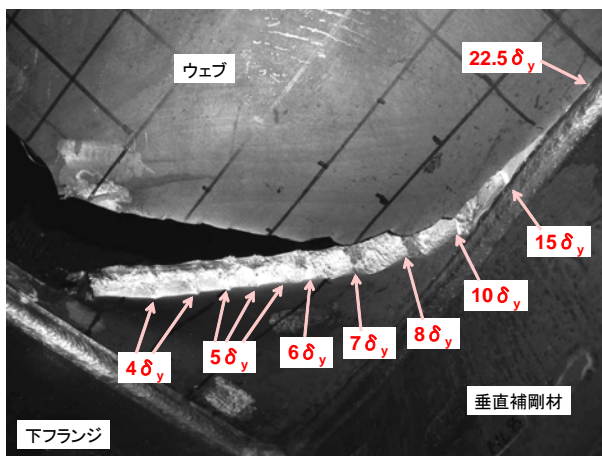
(a) 破断箇所付近 (A 面)

(b) 破断面 (B 面)

(c) 桁端部の座屈, 除荷時 (A 面)

写真-6 水平交番載荷試験における破壊状況 (Beam1)

写真-6にBeam1の水平交番荷重による桁端部の破壊状況を示す。写真-6(a)は、四角孔と下フランジ切断に起因して、四角孔の上縁支点側からウェブの破断が生じ、水平交番荷重の繰返しとともに大きく進展した。写真-6(b)は、同写真(a)の裏側から撮影したものである。亀裂は $4 \delta_y$ から見られ、変位の増加がなくても荷重を繰返すごとに同程度の長さで進展していた($5 \delta_y$ までは3回ずつ繰返した)。写真-6(c)は、水平交番荷重終了時の桁端部の変形状況を示す。引き側の荷重の際に、ウェブ端部の座屈が顕著に見られ、押し側の荷重である程度元にもどったが、ウェブの亀裂進展とともに、

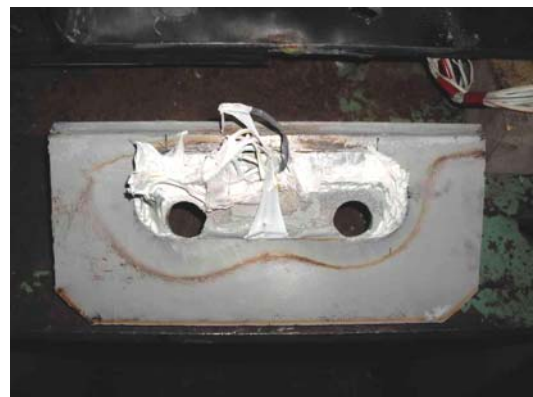
写真-8 長孔L型当て板の試験後接合面(ウェブ側)

写真-8に、当て板撤去後におけるウェブ側接合面の状況を示す。ボルトを除去した後も当て板は素手で容易に外せなかったが、工具でボルト孔をこじることによって容易に外せた。接着剤はいずれの面も、当て板側にほとんど付着しており、鋼桁側の接着剤はほとんど剥離した。鋼桁側はハンドグラインダによる接合面仕上げで表面粗さが $10\mu\text{m}$ 程度であり、当て板側のグリットブラスト面(表面粗さ $50\mu\text{m}$ 程度)に比べて付着が弱かった可能性がある。接着剤に茶色の模様が残されていたことから、疲労または水平交番载荷において、繰返し载荷により鋼桁との間に微細なずれを伴う摩擦が生じていた可能性がある。

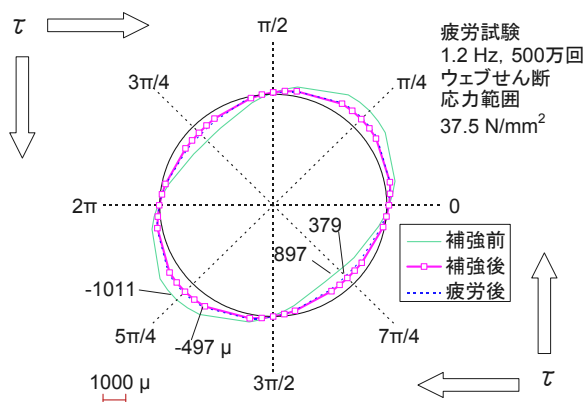
図-27 疲労試験前後のウェブ中央円孔のひずみ (Beam2)

Beam1の疲労試験では、L型当て板をボルトと当て板を用いて、ウェブと下フランジの両方に固定したことから、ウェブのみに適用した接着剤のせん断疲労強度は明確でない。Beam2では、ウェブ中央にφ40の円孔を削孔したところへ、1本の高力ボルト(F10T, M22)と接着剤を用いて当て板補強を行い(写真-3(b))、その後曲げ疲労試験(上限荷重 460kN, 下限荷重 10kN, 繰返し数 500万回)を行った。接着剤の塗布、ボルト締め付け等の施工方法は、長孔の場合と同様に行った。円孔の径が通常のボルト径(25mm)よりも大きく、当て板に過度の面外ひずみが生じることが考えられたので、導入ボルト軸力は設計値の50%とした。接着剤厚さは1mm程度であった。図-27に、Beam2の補強前後、疲労試験前後の円孔縁のひずみ分布を示す。補強前のひずみ分布は、理論値(±930μ)に対して、引張側は897μ(理論値に対して0.96)、圧縮側は-1011μ(同1.09)で、両者は概ねよく一致していた。当て板補強によって、縁孔縁ひずみは40~50%程度に低下した。疲労試

験初期に周囲の接着剤に付着切れと思われるひび割れが見られたが、ひずみ分布は繰返し数 500万回の後も変化は見られなかった。
