## 積雪寒冷地における既設 RC 床版の損傷対策技術に関する研究

担当チーム：寒地構造チーム

本研究では、既設床版と補修コンクリートの一体化に着目し、陥没部を補修した床版の輪荷重走行試験を実施し、補修された床版の疲労耐久性について検証を行った。

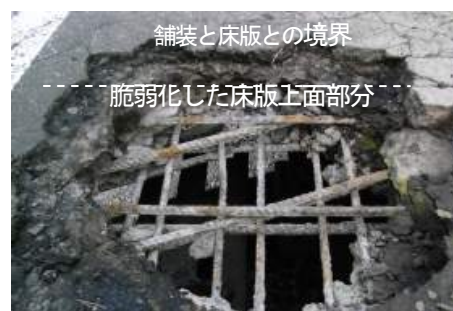
図-1 RC 床版の陥没部と脆弱部のイメージ図

近年、道路橋の RC 床版においては、橋梁の老朽化や、交通量の増加等に伴う床版の陥没が数多く報告されている。積雪寒冷地では、図-1 に示すように陥没部周辺のコンクリートが凍結融解作用によって脆弱化しているケースが多い<sup>1), 2)</sup>。したがって、陥没部の補修に当たっては、陥没部周辺の脆弱化したコンクリートを確実に除去し、補修コンクリートと既設床版との一体化<sup>3)</sup>を確保することが耐荷性や疲労耐久性を得るために重要である。

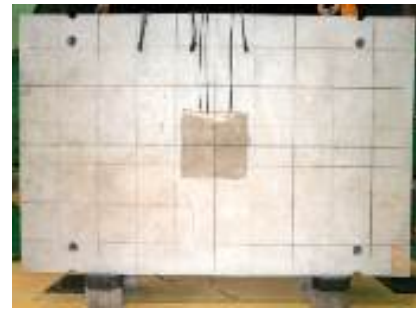
写真-1 補修状況(上面)

補修試験体は陥没部周辺の脆弱部をウォータージェット工法<sup>4)</sup>で処理した後、試験体と同等の 10mm の粗骨材を用いた超速硬コンクリートで、床版を補修する状況を再現し製作した。

補修範囲は打継部界面にせん断力が作用するように荷重幅よりも大きくし、矩形状(上面 245×245mm、下面 225×225mm)とした。

写真-1には陥没部を超速硬コンクリートで部分補修した試験体を、図-2には、試験体の配筋図を示す。試験体は3体とし、試験条件は補修の有無、試験体上面の水の有無をパラメータとした。陥没部を設けていない試験体は基準試験体として乾燥状態で、陥没部を補修した2体については、水による影響を確認するため、乾燥状態と、水張り状態のそれぞれにおいて試験を実施することとした。なお、試験体名は1文字目に補修の有無(無:N、有:R)、2文字目に試験条件(乾燥:D、水張:W)を示している。

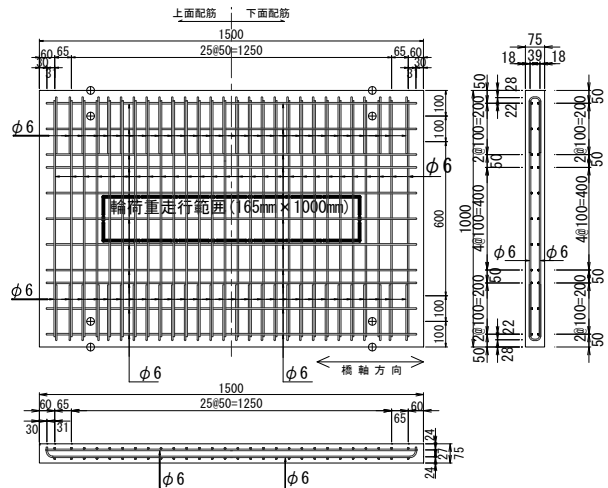
図-2 試験体配筋図

本試験に用いた試験体は道路橋床版を約 1/3 に縮小し、その寸法を 1000×1500×75mm として製作した。鉄筋はφ6 を用い、主鉄筋を 50mm、配力鉄筋を 100mm の間隔で設置している。表-1 には試験条件およびコンクリート材料特性を示す。

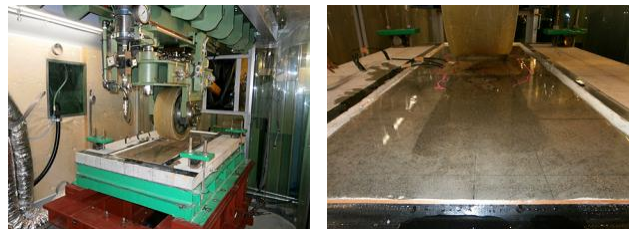
(a) 試験状況 (b) 水張りの状況

写真-2 試験時の写真

写真-2(a)には試験機と水張り条件による試験状況を、写真-2(b)には試験体上面の水張り状況をそれぞれ示す。水張り範囲は、走行範囲全体と補修材の施工範囲を水没させるため1300mm×450mmとした。水槽の枠は高さ20mm程度とし、水の深さは2~3mm程度である。

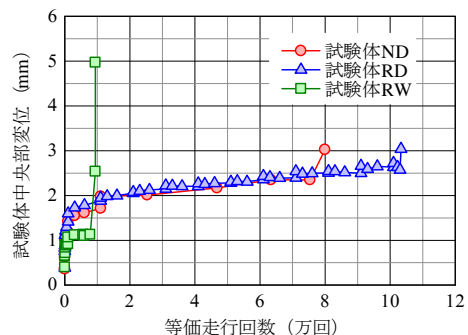
図-3 試験体中央部の鉛直変位

図-3には、各試験体の中央部の活荷重変位と等価走行回数<sup>5)</sup>(P=30kN)の関係を示す。試験は変位が急増した時点を終局状態と判断し試験を終了している。

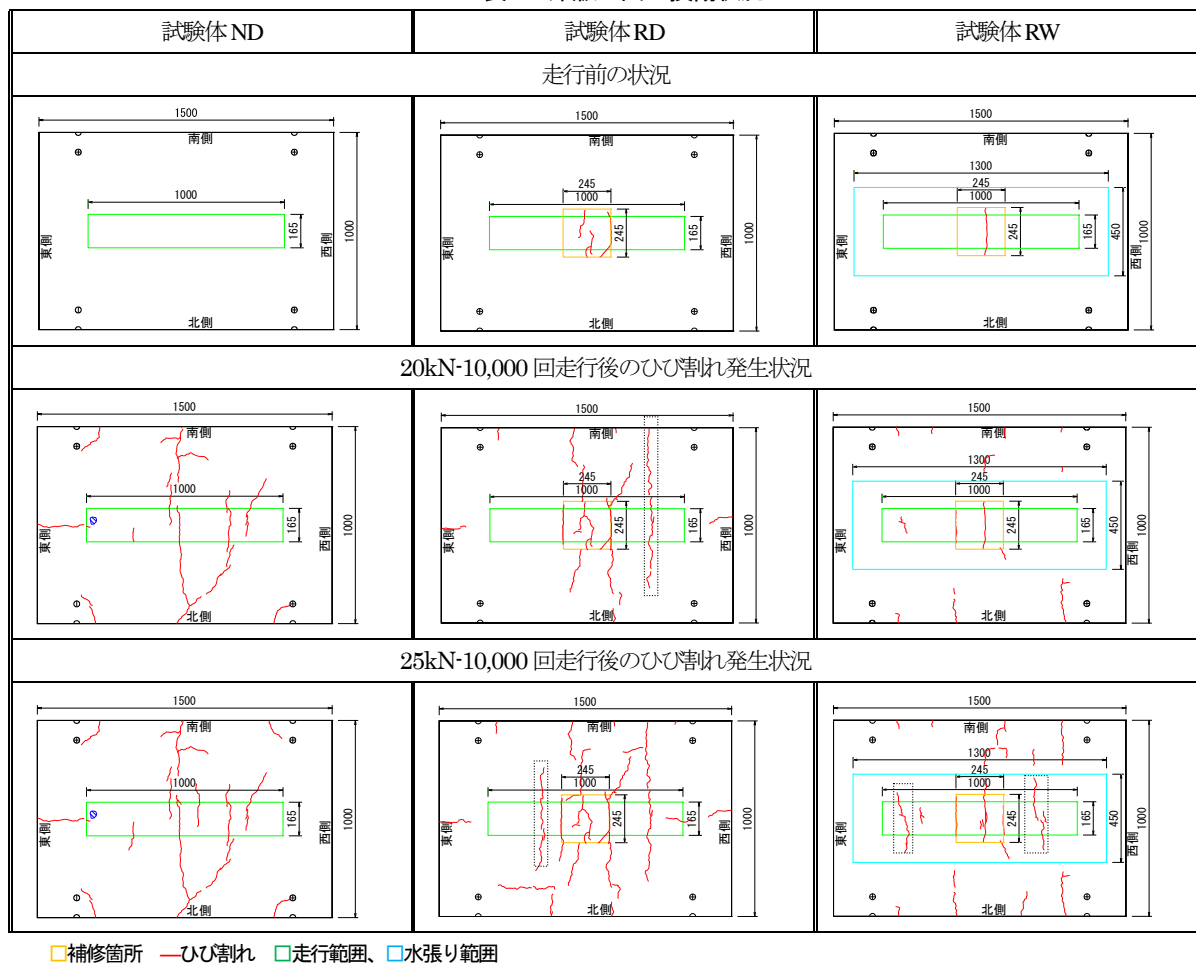
表-2 床版上面の損傷状況

表-2には各走行回数の試験体上面の損傷状況を示す。

試験体 ND は、20kN・10000 回走行後は試験体中央部で南北方向に大きな曲げひび割れが発生していた。25kN・10000 回走行後はひび割れが増していた。

試験体 RD は走行前に、補修材に乾燥ひび割れが生じていた。20kN・10000 回走行後は試験体 ND と同様に中央部に南北方向の曲げひび割れと、その西側に大きなひび割れが発生していた。25kN・10000 回走行後は補修材の東側にひび割れが生じていた。

試験体 RW は走行前において、RD と同様に補修材に乾燥ひび割れが発生していた。20kN・10000 回走行後は、試験体 ND、RD に生じた南北方向の大きなひび割れがみられない。25kN・10000 回走行後は補修材の両側に 30mm 程度の小さなひび割れが生じていた。

以上より、湿潤状態の RW と、乾燥状態の ND、RD のひび割れ状況に水の影響はみられなかった。
