## 積雪寒冷地における鋼橋の延命化技術の開発

担当チーム：寒地構造チーム、寒地技術推進室

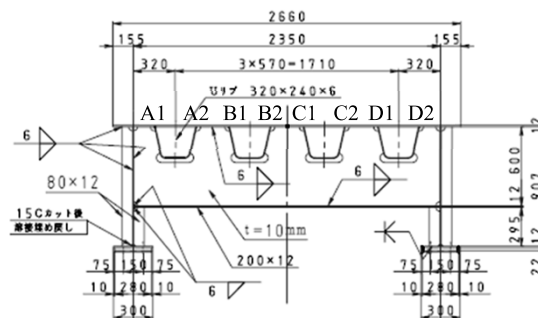
図-1 鋼床版試験体断面図

図-1には、試験体の概要を示す。図中A1、A2、～、D2は、溶接線を示している。供試体は鋼床版を再現しており、デッキプレートとUリブ間の溶接部の溶け込み深さは、既設の鋼床版を模擬するために板厚の25%前後とした。

試験装置は輪荷重走行試験装置である。鋼床版上面の溶接線を跨いだ位置に載荷ブロックを配置し、その上部から輪荷重走行を行った。荷重は、溶接線B2を跨いで走行し、溶接線A2に着目した場合をケース1、溶接線C2を跨いで走行し、C1に着目した場合をケース2とした。これは、微細粒ペーストの効果が発現しにくい場合としやすい場合を想定したものである。なお、所定回数を走行するごとに磁粉探傷試験で、き裂長さを計測し、抑制効果を評価した。

2-WEB PL 600×10×2341 (SM400A)  
2-FLG PL 200×12×2341 (SM400A)  
4-V. STIFF PL 80×12×295 (SM400A)  
4-V. STIFF PL 80×12×907 (SM400A)

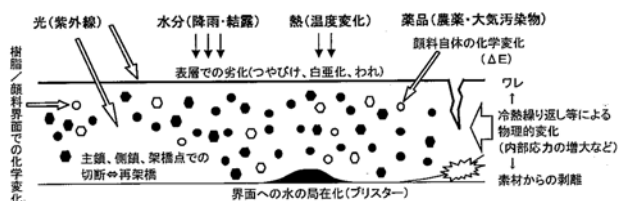
図-2 屋外ばくろによる塗膜劣化の概念図<sup>1)</sup>

塗膜劣化の概念を図-2に示す。塗膜劣化の促進に大きく寄与しているのは、紫外線と考えられる。新設時には、面外に反射している紫外線量は多いが、前述した要因により表面に微細な凹凸が生じ、入射した紫外線の影響を多く受けるようになるに従って、劣化が促進すると考えられる。

ポリマーを主成分とする塗膜の劣化とは、媒質の存在下で、熱、光、力、電気などの外的エネルギーを受けて変質することである。その内容は塗膜の硬化化による可とう性の低下に伴う割れの発生と、塗膜分子の分解による表面からの消失に区分できる。劣化過程の主なもの、第1に紫外線の光エネルギーによる樹脂、顔料の分解劣化、第2に樹脂の水による加水分解およ

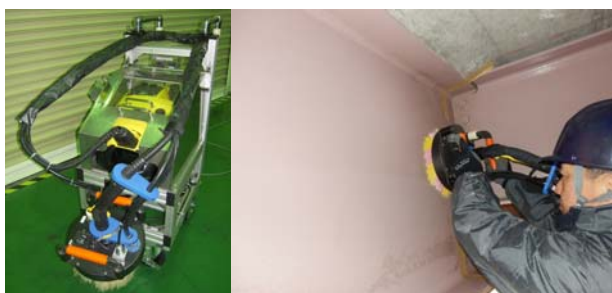
写真-1 実橋による洗浄性能確認試験  
(左；プロトタイプ洗浄機、右；洗浄作業状況)

本年度は、津波を受けても桁に付着している塩分を対象として、スチームと回転ブラシを用いたプロトタイプ洗浄機の洗浄性能に関する確認実験を実施した。対象は、宮城県塩釜市七ヶ浜多賀城線に位置する橋梁で、予備調査を行い塩化物イオン濃度が高い桁を選定した。用いた洗浄機と作業の様子を写真-1に示す。

通常の洗浄作業は、下フランジ等に堆積した土ぼこり等をほうき等により取り除いた後、洗浄を行なう。洗浄後の排水処理工程は必要無いものの、洗浄面を放置すると塩化物イオン等の表面付着物が再付着するため、窓ふきに用いられる水切りにより集積し、タオルにしみ込ませる。

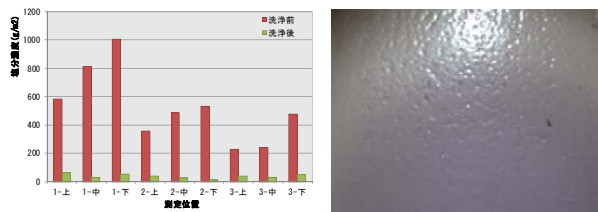
図-2 洗浄前後の塩分量 写真-2 塗装表面

洗浄効果は、光沢度、色差と塩分濃度による表面状態の観察により確認した。表-6にその結果を示す。本調査で着目した塩分量の除去効果は、表-6および図-2に示すように非常に高く、1/30になった箇所も確認できる。これまでの調査からスチームを利用した洗浄は、塗装表面の洗浄効果が高く、本ケースにおいてもその効果を確認することが出来た。

写真-2に示すように塗膜の平坦性が小さいことが影響しているものと考えられる。

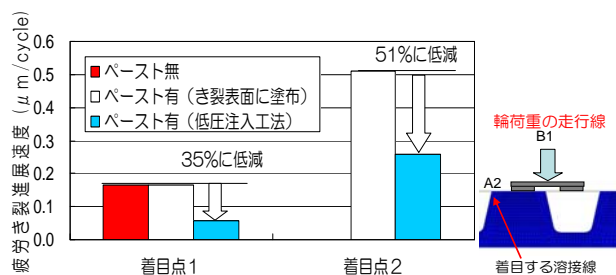
(a) 試験ケース 1

予備载荷により、ケース 1 で 1 本、ケース 2 で 2 本のき裂が発生した。発生したき裂に対して、ペースト無しでの進展確認、従来型のペースト施工後での進展確認、新しい施工後での進展確認を同一き裂で順次対策を行ってその効果を確認するように、き裂先端に着目して、き裂進展速度の変化を測定した。図-3 に結果を示す。図-4 には、新しい施工方法であるペーストの低圧注入工法の概要を示す。ケース 1 では、溶接線直角方向の発生応力が常に圧縮となるため、発生したビード貫通き裂には開口が生じにくく、結果としてペーストがき裂内部に入りにくい。従来のき裂表面にペーストを塗布する方法<sup>2)~5)</sup>を適用した場合には、き裂遅延効果はほぼ確認できなかった。対応策として先端近傍のき裂上に非貫通孔(深さ 7mm)を設け、低圧注入工法によってき裂内に強制注入する方法を採用した。その結果、き裂進展速度が 1/2~1/3 に減速した(図-3(a))。また、試験後には注入したペーストがリブ未溶着側の閉断面内に流出しており、ペーストがき裂内

図-3 低圧注入工法による効果

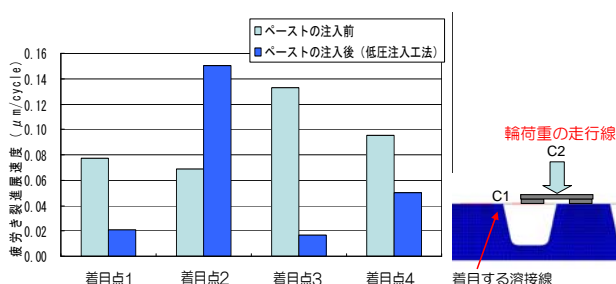
(b) 試験ケース 2

に浸透していることが確認できた。また、溶接線直角方向に引張応力が発生し、そのため、き裂の開口が生じやすく、ペーストがき裂内に浸透し易いと考えられるケース 2 について、同様に低圧注入工法でペーストを導入した場合では、ペーストの無い場合と比べてき裂の進展速度が平均で 29%にまで低下する結果を得た(図-3(b))。なお、ケース 2 における着目点 2 と 4 については、ペースト注入後の荷重の繰返し数および進展量が少ない状態での記録であったため、同一精度での評価は適切でなかったと推察している。

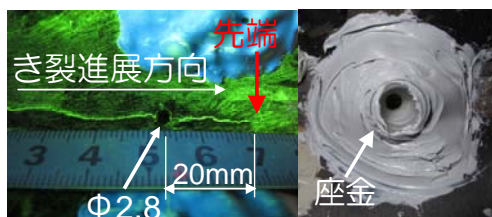
(a) 非貫通孔φ2.8を導入し、シーリング材で座金設置

図-4 ビード貫通き裂に対する微細粒ペーストの施工方法 (低圧注入工法による強制注入)
