2.6 道路のり面斜面对策におけるアセットマネジメント手法に関する研究（1）

【要旨】

2. 吹付工背面の土砂化・空洞化に関する技術検討

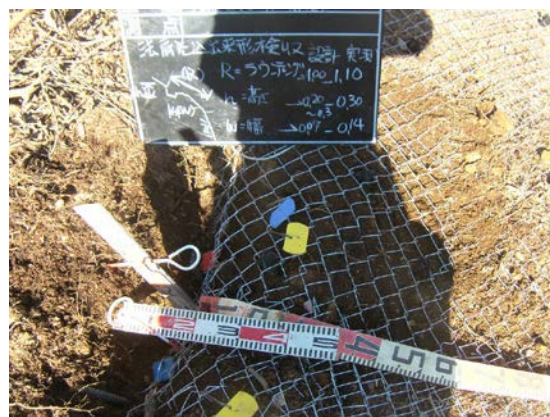
写真1 巻込処理の施工状況の例

吹付工肩部の背面に排水材を設置する場合、吹付工の施工方法にも配慮することが必要である。吹付工は、構造上一体性を持たせるために一般にラス金網を敷設しており、ラス金網は吹付厚の中間に位置するように施工される。一般的な吹付厚は5~10 cmであり、ラス金網の内側に排水材を敷設することや肩部の巻込施工のためのラウンディング処理を行うことを踏まえて邪魔にならないようにしなければならない。このため、排水材の要件を以下の5つと考えた。

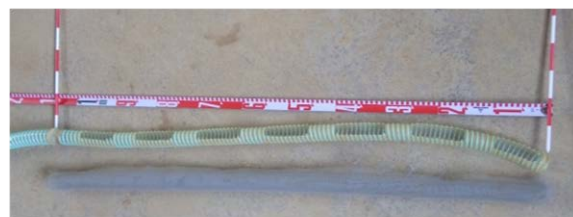
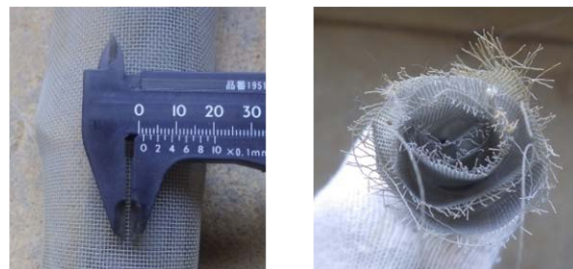
写真2 試作品の状況

そこで、排水材の構造を検討するため、容易かつ安価に調達できる市販の洗濯用排水ホース(内径28 mm、約400円/m)および網戸に用いる網(約500円/〈2m×1m2枚組〉)に着目して、実験に用いる排水材の試作を行った。写真2に試作品の状況を示す。排水ホースは5 cmピッチで幅10 cmで周長の1/4をカットして開口部を設け、網はホース内部で広がって密着した際に3層以上になるように巻いて挿入したものである。

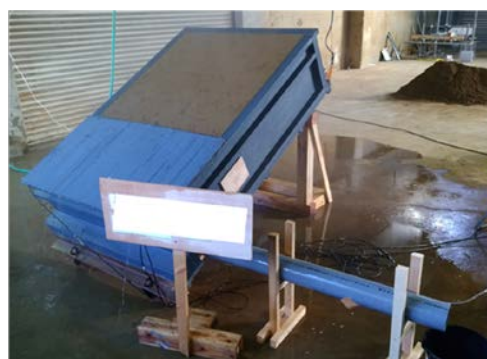
写真3 模型実験状況

実験土槽は、図1 (b)に示すように長さ150cm、深さ40cm、奥行き100cmの内部を遮水塗装した木製箱型土槽を用いて、一般的な表土層をイメージして山砂（土粒子密度：2.689(g/cm³）、細粒分含有率：30%）を締め度85%で詰め、撥水塗装を施した木製合板を用いて部分被覆と巻込処理を行ったものである。排水材は下端部に1%勾配で這わせ、排水材により排水された水を回収するため片側面の下端部に穴を開けて排水材の片端を外部に出している。また、下端部の底面および中央位置に土壤水分計を設置し、土槽を30度に傾斜させ、時間雨量50mmを4時間継続（総雨量200mmを目標）した人工降雨を与え、排水材からの排水量および下端部の含水状態の変化を計測した。また比較用として、のり面の湧水を排水する際に用いられる市販の排水材3種類（表1）を準備した。これらは溝切をして敷設するため径が比較的大きなものでかつ地山の凹凸に対する柔軟性が低いものである。なお、排水材BおよびCについては導水路部分がないことから、塩ビ管を半割したものを敷設して導水路を確保して実験を行った。写真3に模型実験状況を示す。

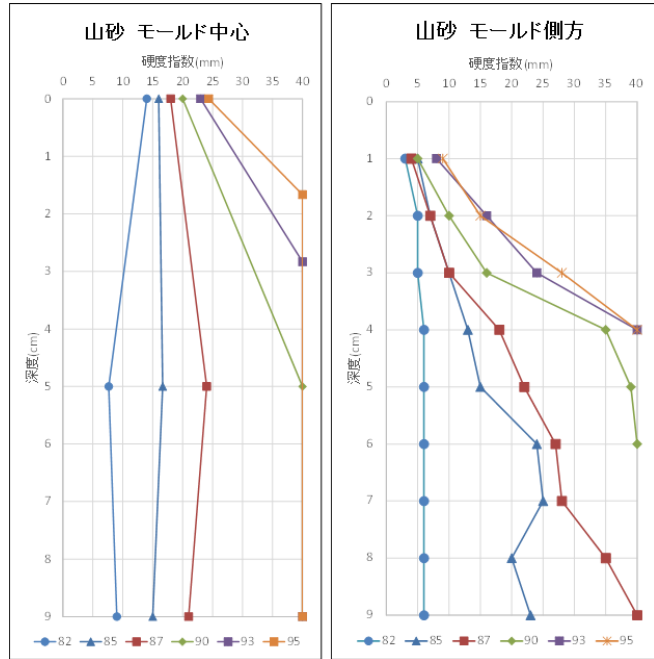
図6に計測結果を示す。全体的な傾向としては、締固め度に比例して土壌硬度は大きくなり、深度方向の貫入土壌硬度の増加傾向も同様であることが確認できる。ここで、モールド中心位置(左図)での深度0は山中式土壌硬度計のみの値で、実験では先端部は2cm程度貫入していた。モールド側方の2cm位置でのピンポールによる貫入土壌硬度と比較すると大きめの値となっている。これは土壌硬度計の先端部が押し広げた範囲が、ピンポールよりも大きいうえ、直径5cmのモールド缶では表面の大半を土壌硬度計本体円盤部(直径3.8cm)で押さえつける拘束効果もあり、その影響で大きくなったと考えられる。また、締固め度が小さく地盤のゆるみを想定したものでは、深度方向での貫入土壌硬度の増加はあまり見られず、この計測手法により深度方向での地盤状態の評価が可能であると考えられる。

図6 モールド缶での計測結果

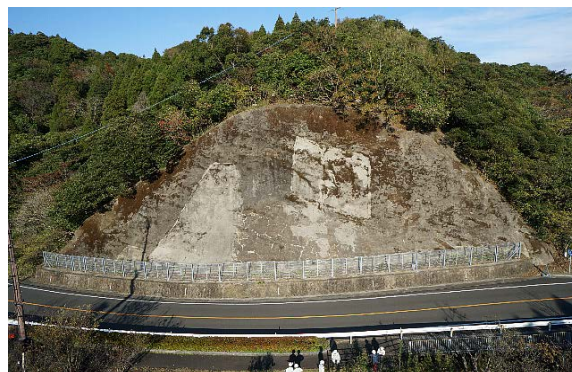
フィールド調査は、宮崎県および（一社）全国特定法面保護協会の協力により、宮崎県内の道路のり面において実施した。写真 6 に調査箇所の全景、図 8 に位置図を示す。当該箇所は施工後 49 年経過している。また、平成 17 年に吹付けを一部撤去し、再度吹付けする補修を行っており、補修後 10 年が経過している（写真 6：のり面中央および左側）。写真 7 に調査状況を示す。

写真6 フィールド調査箇所全景

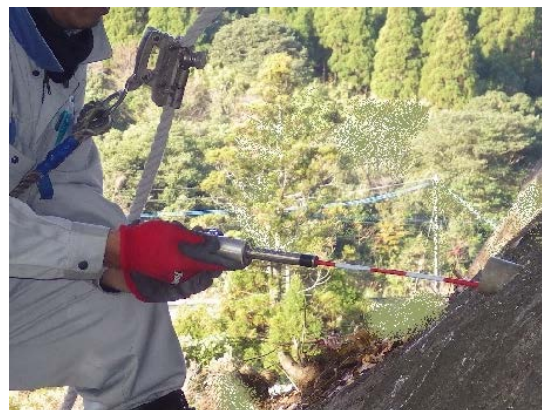
- ①はじめに吹付のり面の水抜きパイプにピンポール（アタッチメント付）を挿入し水抜きパイプ長及び吹付と背面地盤との間に空洞の有無を確認し計測する。
- ②次にアタッチメントに山中式土壌硬度計（以降硬度計と略す）を取り付け、可能な限り調査面と直角となるようにピンポールを設置し、地山にゆっくりと

写真7 調査状況

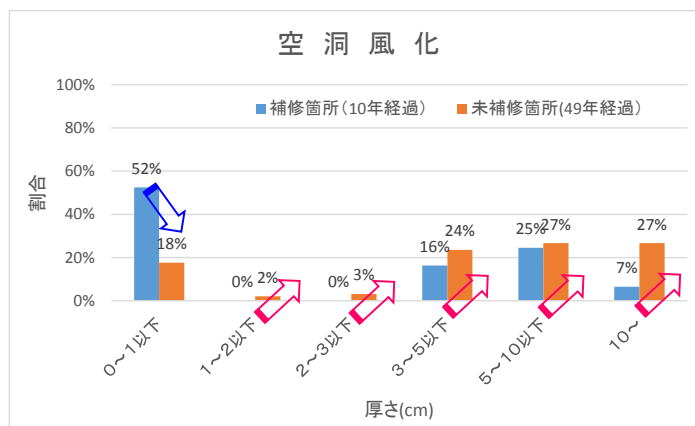
後49年経過しており、平成17年に部分補修が行われ補修後10年が経過している。図12は、空洞・風化について経年毎の深さ別割合を再整理したものである。施工後の期間が短い場合は浅層において空洞及び風化の割合が高く比較的健全であると推察されるが、経年によりその割合が深い領域に移行している傾向が読み取れる。次に、背面地山の土砂化・空洞化をもとに劣化曲線について検討する。劣化曲線に関しては、地形の影響による水の侵入状況や地質条件の違い、のり面上方、下方、側方といった位置の影響もあるため、これらを踏まえた区域ごとに数か所の代表点において作成し、のり面内における劣化の進行傾向を把握するものとするが、ここでは、全体的な傾向を確認することを目的に、未補修箇所と補修箇所における排水孔の平均値を用いて図13に示すように整理した。補修後10年、施工後49年の空洞深さは、それぞれ2.4cm、4.1cm、風化深さではそれぞれ1.0cm、2.8cmとなった。地質的な特性や施工箇所によって数値の大小などはあるものの、経過年数と相関を持って増加していることが伺える。本調査では全数を調査した結果であるが、前述のように一般には吹付けのり面の地形等を考慮して、代表点を数箇所設定して、施工直後より定

図12 補修箇所・未補修箇所の空洞・風化深の比較

深さは吹付けの勾配や形状等によるものであるが、ここでは5cmと仮定し、前項の図12の未補修箇所(49年経過)の空洞・風化を見ると全体の54%が5cmよりも大きな空洞・風化となっている。すなわち、短尺アンカーピンに限って考えれば約半数が機能していない可能性が推察できる。補修箇所については約10年が経過しているが、水抜き孔の調査結果によれば50%以上が概ね密着し、図12では空洞・風化のうち5cmよりも深い割合は30%程度となっている。これは、徐々に土砂化・空洞化が進行しているものと推察される。

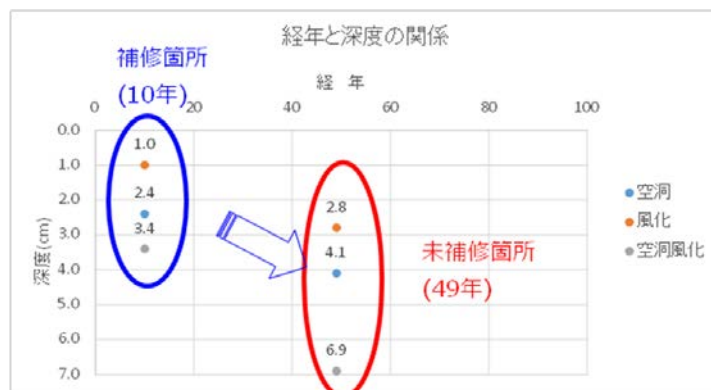
図13 補修箇所・未補修箇所の空洞・風化の平均深度

を定量的に評価して、劣化曲線を作成・運用することが考えられる(図13参照)。
