IV-10 ダム・河川管理施設の新しい防食材料に関する研究

担当チーム：新材料チーム

【要旨】耐食性金属材料や河川用塗料の暴露試験による耐食性評価、複合材料の河川管理施設への適用性評価などに取り組み、以下の結果を得た。アルミニウム合金に施した塗装は淡水環境で若干の膜厚減少を生じるが、塗膜自体に劣化は無く、アルミニウム素地への防食効果が期待できる。ステンレス鋼を河川環境で使用する場合、微生物の付着により自然電位が貴化し、局部腐食感受性が高まる恐れがある。また、水中部で炭素鋼と接触するとステンレス鋼自体の耐食性は高まるが、炭素鋼の腐食は単独使用の場合よりも加速される。河川環境における鋼材の塗替塗装は、十分なブラスト処理を行い、有機ジンクリッチペイントを用いる仕様が望ましい。FRP は河川環境に十分適用可能な耐久性を有しており、常時没水状態にあるような水門扉に特に適している。

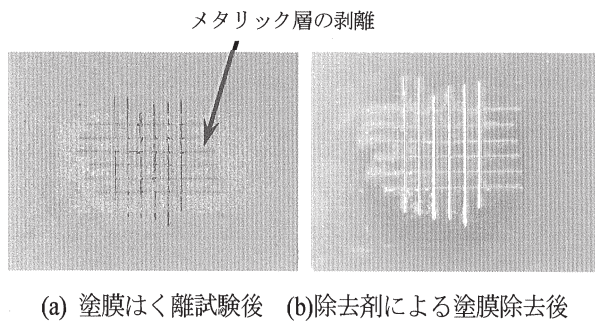
図3-3 クロスカット部の外観写真（仕様D）

クロスカット法（カット間隔 2mm）による塗膜はく離試験を行ったところ、いずれの試験片においても塗膜が完全に残存した格子数は 25/25 であり、塗膜密着性は良好であった。ふっ素上塗装材（仕様 D）の裏面において、表層メタリック層がテープによってはく離したが（図 3 - 3 (a)）、ウレタン上塗装材（仕様 C、E、F）と仕様 D の表面では、この現象は観察されなかった。これらは暴露期間中に、表層が洗い流されてしまったものと思われる。
