V-8 樋門・樋管構造物の健全度診断と空洞対策の評価に関する研究

担当チーム：材料地盤研究グループ（土質）

キーワード：樋門・樋管、空洞対策、遮水工、グラウト工

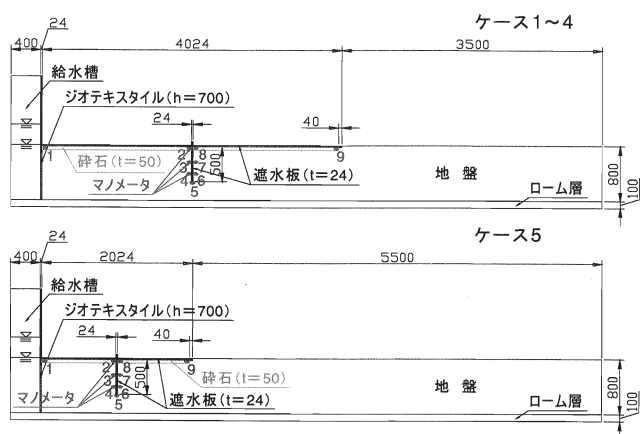
図 2.1 模型断面図

実験は幅 8.0m×高さ 2.6m×奥行き 1.9m の土槽内に図 2.1 に示す模型を作製して、表 2.1 に示す 5 ケースについて実験をおこなった。

遮水工には、木製合板（厚さ 24mm）を用い、奥行き方向全面に設置している。また、樋門・樋管の底版部に相当する部分にも同様の合板を用い、接触部は、漏水が生じないように十分に止水処理を施した。

そこで、砂地盤において樋門・樋管底部の空洞をモデル化した模型を用いて、パイピング破壊を生じさせる実験を行い、鉛直方向の遮水工の効果に着目して、土質や締固め度がパイピング破壊に与える影響について検討した。

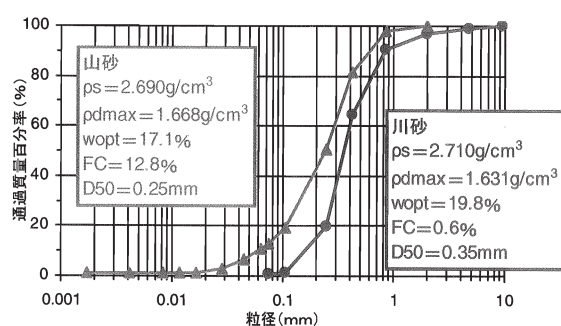
図 2.2 土質材料の物理特性

土質材料には、茨城県稲敷郡江戸崎町で採取した山砂と茨城県かすみがうら市で採取した川砂の 2 種類を用いた。図 2.2 に土質材料の物理特性を示す。

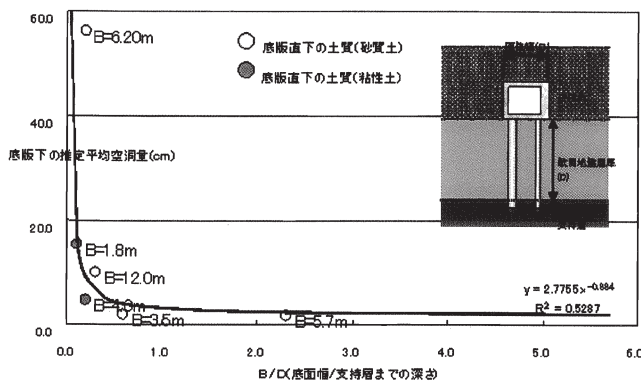
図 3.1 底版下の空洞発生量

- ・対策効果が得られない(持続しない) 樋門・樋管は、杭長が比較的長いものが多い。
- ・空洞量の大きさは、図 3. 1 に示すように軟弱地盤層厚が同じである場合、函体幅(函体底面幅)が大きくなるほど、空洞量(厚さ)が小さくなる。

- ・「抜け上がり」等、樋門・樋管周辺堤防に発生している変状は、設置年代や基礎形式との相関が高いが、地質条件と変状の相関は比較的低い
- ・グラウトによる対策効果が得られない(持続しない)樋門・樋管には、軟弱地盤上に設置され、杭長(軟弱層厚)に対するボックス幅が相対的に小さいものが多い。
- ・樋門・樋管構造物の底部の空洞に起因したパイピング発生時の水位差は、地盤の土質や締め固め度の違いに影響を受け、細粒分の多い場合が大きい。
- ・遮水工により水圧を減少させる効果があるものの、土質や締め固め度によって、減少効果(水圧減少量)が異なるという傾向までは見られなかった。
- ・ソイルセメントを用いた遮水工は、セメント比率・ベントナイト泥水濃度等を変えることにより、強度・透水性とも任意に選択でき、接合部からの漏水の影響が小さいため、樋門の遮水工としても適切な性能を発揮しうる。

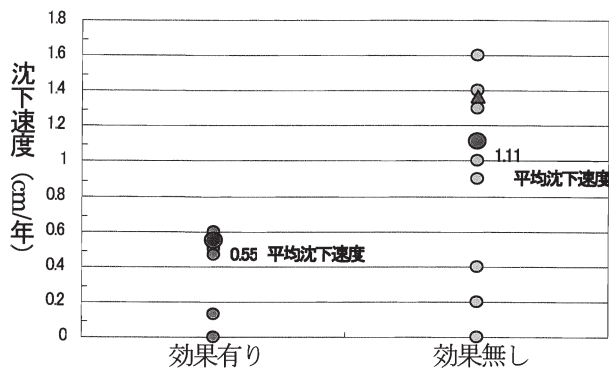
図 3.2 樋門周辺地盤の平均沈下速度

- ・対策効果が持続していない樋門・樋管は、N 値が 2 未満、層厚が 5m 以上の粘性土地盤上に構築されているものが多い。また、樋門・樋管の周辺地盤の平均沈下速度が比較的速いものに多い。(図 3. 2)

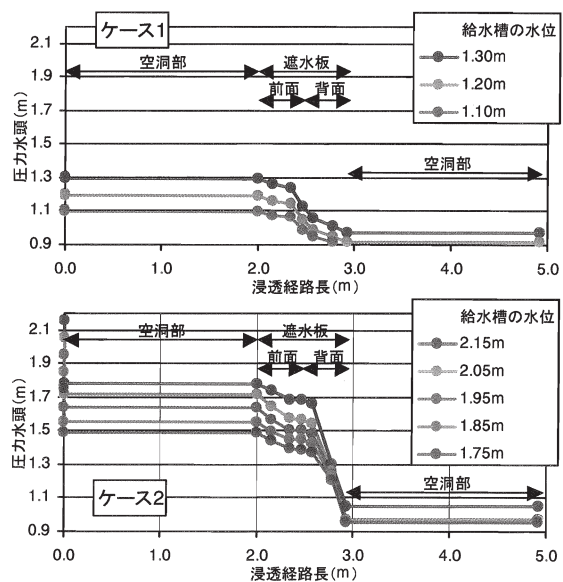
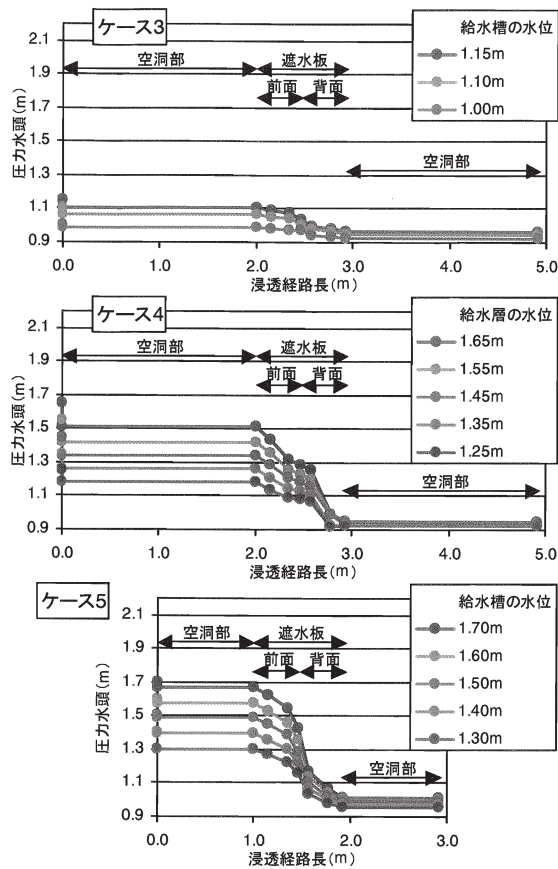
図 3. 3 に浸透経路長と圧力水頭の関係を示す。浸透経路長の算出にあたり、浸透流は空洞部を通り、遮水工に沿って回り込むと仮定している。

空洞部においては浸透経路長によらず圧力水頭はほとんど変化がない。本実験のように空洞部が生じた場合、水平方向の浸透経路長による圧力水頭の低下は期待できず、鉛直方向の浸透経路長による圧力水頭の低下が主となる。

図 3.3-1 浸透経路長と圧力水頭の関係 (1)

図 3.3-2 浸透経路長と圧力水頭の関係 (2)

全てのケースにおいて、遮水工による圧力水頭の低下量は、前面より背面の方が大きい。これは、鉛直方向の遮水工を回り込む浸透流は、上向きの方が生じにくいことを示している。

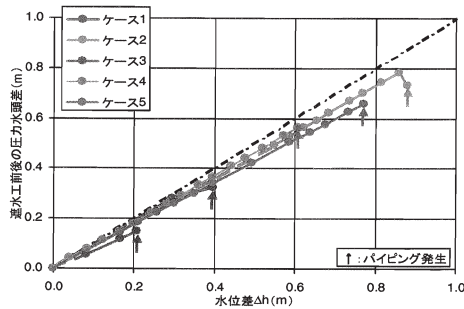
図 3.4 遮水工による圧力水頭の低下

また、図 3. 4 に水位差と遮水工前後の圧力水頭差の関係を示す。水位差は給水槽直近のマノメータ 1 の測定値と模型地盤上面における水頭との差とし、遮水工前後の圧力水頭差はマノメータ 2 と 8 の測定値の差とした。遮水工前後の圧力水頭差の変化は、土質や締固め度の違いによる差異がほとんどみられなかった。

一方、パイピング破壊が発生する水位差は土質や締固め度により異なる。本実験では山砂より川砂の方が、また締固め度が小さい方が、小さい水位差においてパイピング破壊が発生した。パイピング破壊が土質や締固め度に影響を受ける理由として、空洞部端における圧力水頭が上昇して発生することから、空洞部端の地盤の強度が大きく影響するためと考えられる。

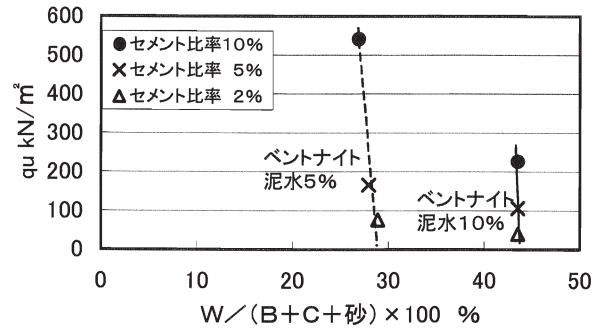
図 3.5 水の割合と一軸圧縮強さ (qu) の関係

- セメント比率が増加すると一軸圧縮強さは大きくなり、ベントナイトの濃度が上がると一軸圧縮強さは小さくなる。(図 3.5)
- セメント比率・ベントナイト濃度ともに上がると透水係数が小さくなる。泥水濃度が同じままセメント比率を 5% 上げる効果と、セメント比率が同じままベントナイト濃度を 5% 上げた効果はほぼ同じであ

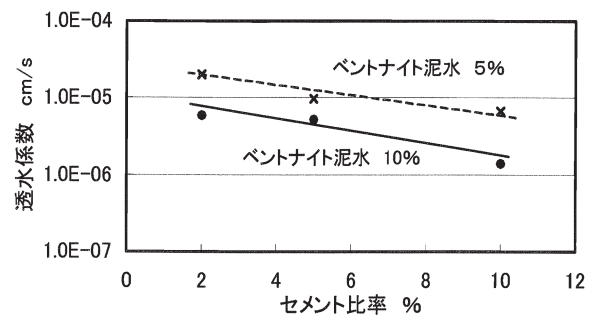
図 3.6 セメント比と透水係数の関係

った (図 3.6)。

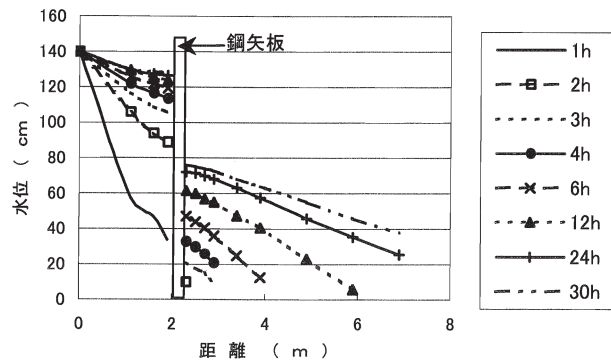
図 3.7 水位分布 (A、鋼矢板)

ケース A (鋼矢板、図 3.7) においては、実験開始約 2 時間後より鋼矢板下流に水位上昇が認められ、約 30 時間で定常状態に達した。鋼矢板最寄り部における定常水位は、0.8 m であった。ケース B (ソイルセメント (透水性小)、図 3.8) においては、実験開始後約 5 時間で遮水工上流の水位が 1.4 m の定常状態に達したのに対し、遮水工下流は 240 時間経過しても水位の上昇は認められなかった。ケース C (ソイルセメント (透水性やや大)、図 3.9) は、実験開始後約 7 時間で遮水工上流の水位が定常状態に達し、遮水工下流の水位は 24 時間経過後から少しずつ上昇し、200 時間経過後に定常状態に達した。遮水工最寄り部における定常水位は、0.3 m であった。

また、浸透実験を行ったモデルで、飽和・不飽和浸透解析を行った。ケース A (鋼矢板) については、透水係数が $k=2.0 \times 10^{-4}$ cm/s となったときに実験結果と同様の傾向が得られた。「河川堤防の浸透に対する調査要領」によると、鋼矢板の透水係数は接合部の浸透を考慮して $k=2.0 \times 10^{-6}$ cm/s (厚さ 20 cm の場合) とされている。しかし今回の実験結果では、継手部に止水処理がないことなどから、それよりも 2 オーダー程度高い透水係数を示した。ケース B, C において定常状態における水位形状は、実験結果と大きな違いはなかった。

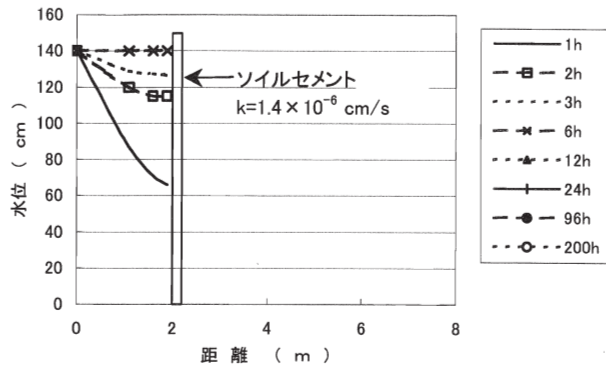
図 3.8 水位分布 (B、ソイルセメント、 $k=1.4 \times 10^{-6}$ cm/s 程度)

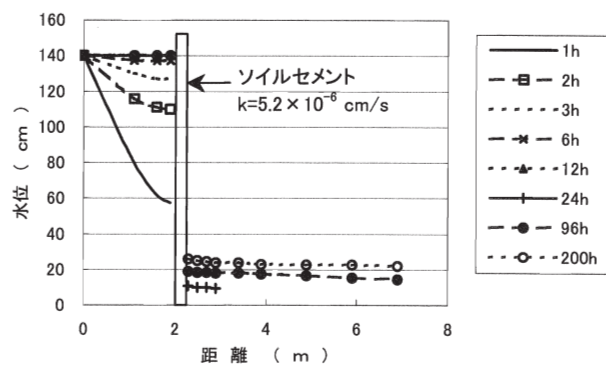
図 3.9 水位分布 (C、ソイルセメント、 $k=5.2 \times 10^{-6}$ cm/s 程度)
