鋼橋桁端部の腐食に対する補強法に関する研究

研究予算：運営交付金
研究期間：平 18～平 20
担当チーム：橋梁構造研究グループ
研究担当者：村越 潤，田中 良樹

本研究では、著しく腐食した鋼部材の当て板補強方法及び鋼橋桁端部に腐食が見られた際の補修・補強方法の判定方法について検討を行った。平成 20 年度は、桁端部に腐食を模擬した断面欠損を有する鋼桁供試体を用いて静的曲げ載荷試験、疲労試験及び水平交番載荷試験を実施した。また、ウェブの断面欠損に対して高力ボルトと接着剤を用いた当て板補強を行い、桁の曲げ疲労試験及び水平交番載荷試験における補強効果を確認した。これらの結果を踏まえて、腐食による局所的な断面欠損に対する簡易当て板補強方法を提案するとともに、鋼橋桁端部に腐食が見られた際の補修・補強工法の選定方法について試案を示した。

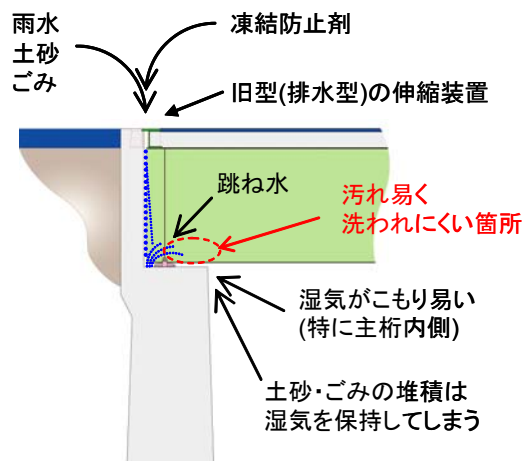
図-1 桁端部の腐食環境

プレートガーダー橋では、桁端部に腐食が見られることが多いが、図-2に示すように、その桁端部の中でも貫通孔を伴うような著しい断面欠損はさらに局所に集中する場合がある。伸縮装置からの漏水は垂直補剛材よりもパラペット側で見られるが、雨量が多いときなどは落下した水が橋台上で跳ねて、垂直補剛材を超えた範囲に飛散する(図-1)。こうした箇所では、常時洗い流されることが少ないために、土砂や塩分が蓄積され、局所的でより厳しい腐食が生じることがある。

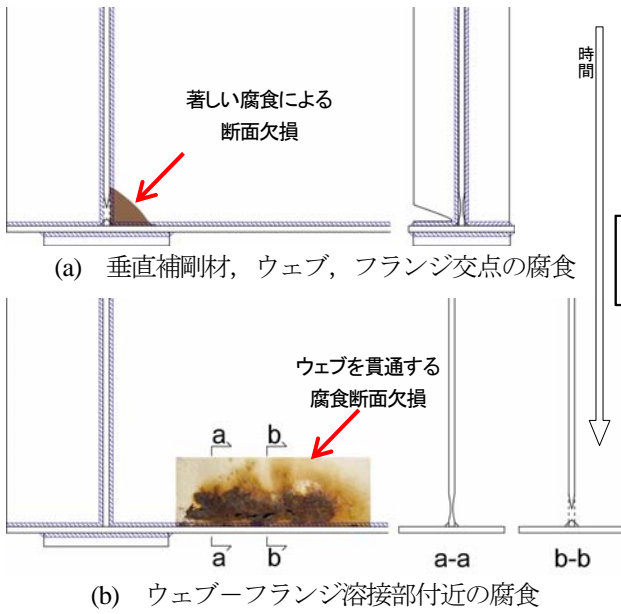
図-2 桁端部の腐食パターンの例

図-2(a)のような支点上のウェブ、下フランジ、垂直補剛材の交差点付近の断面欠損は、当て板補強をしても部材交換と同様に主桁のジャッキアップが必要であること、補修・補強後の交差点の防食が難しいことから、結果的に部材交換を選定する可能性が高い。一方、図-2(b)のように、支承から少し離れたところで局所的に断面欠損が見られる箇所では、当て板補強で対処できる可能性がある。

腐食による断面欠損の形状や縁は、図-2(b)に例示したように、形状が複雑で、縁は尖っているなど、Beam1 の模擬腐食の場合と大きく異なる。このため、腐食したままの断面欠損は、ごく局所の応力集中が高く、疲労に対して好ましくない状況にあることが多いと考えられる。このことから、当て板補強を行う前に、断面欠損部の形状や縁を、Beam1 の長孔などのように、できるだけ応力集中が小さくなるように加工しておく方がよい。せん断を受ける無限板において断面欠損部の応力集中を最低限に抑えるには円形($\rho/s = 1$)が最も有利であるが、桁端部の腐食パターンでは長孔にせざるを得ない場合が多いと考えられる。その場合においても、長孔の角の半径をできるだけ大きく取るように(図-11 より $\rho/s > 0.2$ を目安)、形状に配慮する必要がある。また、形状加工に際して、ガス切断の使用は、図-12 に示すように、熱の影響と縁の仕上げの粗さの点で疲労耐久性上避けるべきであり、機械加工とすることが好ましい。少なくとも応力集中が生じ易い角の丸みは、Beam1 と同様にコアドリルなどを用いて削削する方法がよい。

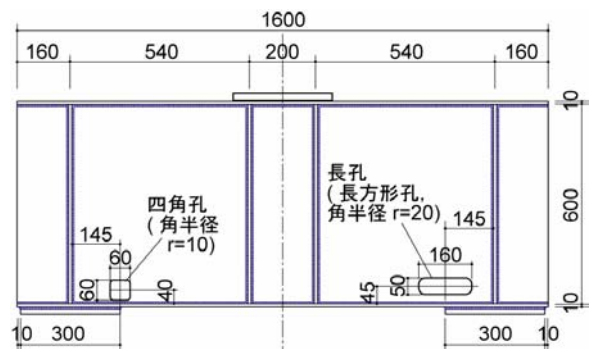
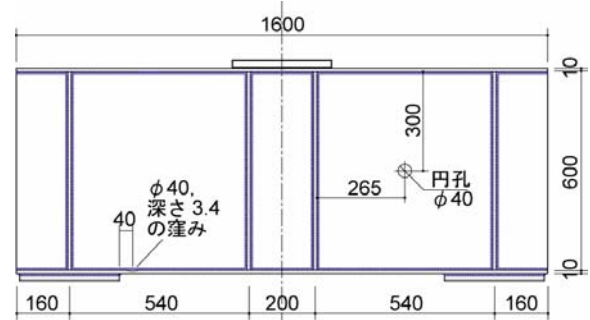
(a) Beam1

(b) Beam2

断面:2-F1 300×10, 1-web 600×10, 材質:SS400

図-4 供試体の形状寸法

図-4に鋼桁供試体 Beam1, Beam2 それぞれの形状寸

法を示す。Beam1 には、図-2(b)のような橋軸方向に長い貫通孔が実橋で見られることから、それを模擬した長孔をソールプレート前面直上に設けた(写真-2(a))。また、この腐食を当て板で補強するため、図-5、写真-3(a)のような山形鋼を加工したL型の当て板を用意した(詳細後述)。Beam1 の一方の支承付近には、 $\phi 40\text{mm}$ の円孔を開けていたが、疲労亀裂発生を促進させるため、角に丸み(半径 10mm)のある四角孔(60mm \times 60mm)に変更した(図-4(a)、写真-2(b))。

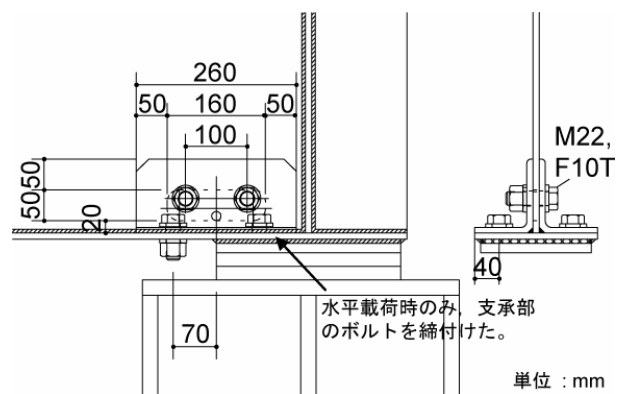
図-5 Beam1 長孔のL型当て板補強

水平交番载荷の場合、支点のボルト固定を確実にするため、L型当て板の部分も高力ボルトで締め付けた(図-5)。水平交番载荷中は、当て板補強部に外見上の目立った変状は見られなかった。図-26に、 $\pm 1\delta_y$ 及び $\pm 4\delta_y$ それぞれのときの長孔縁のひずみ分布を示す。 $-1\delta_y$ (押し)の段階で、長孔縁に 1000μ を超える高いひずみが発生した。 $4\delta_y$ (引き)では、下フランジの面外変形(曲げ载荷時の下からの突上げと逆方向の変形)が顕著に見られた。引き側の水平载荷によって、可動側

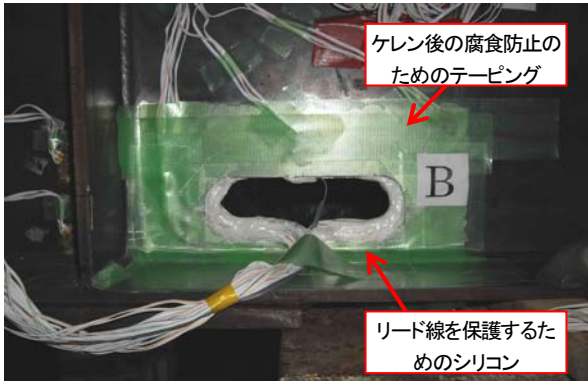
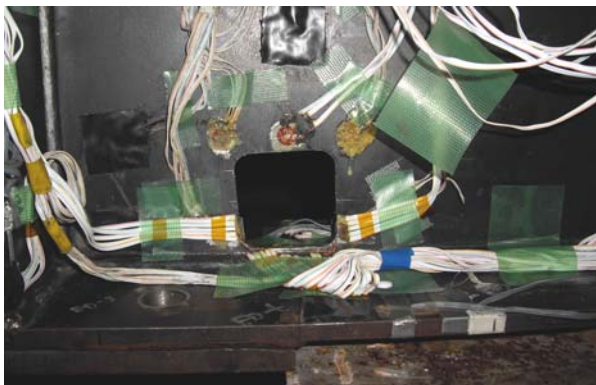
(a) 長孔

(b) 四角孔

写真-2 人工断面欠損

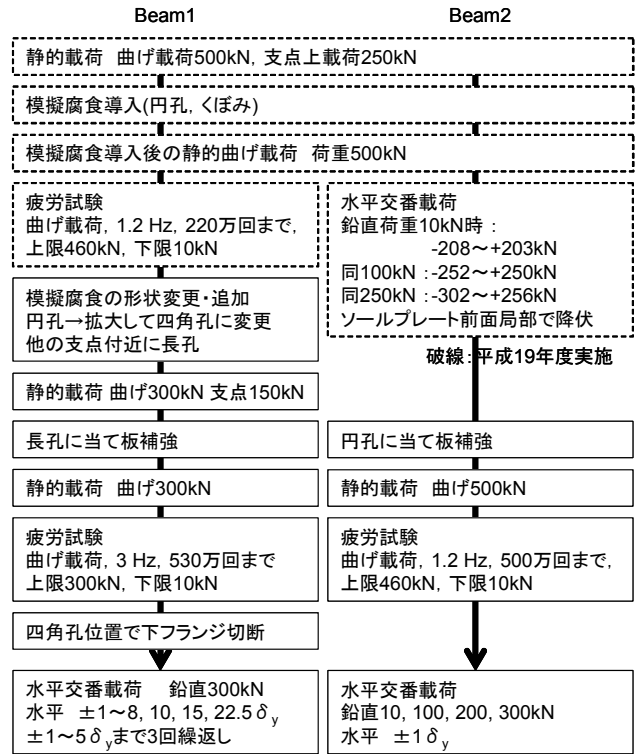
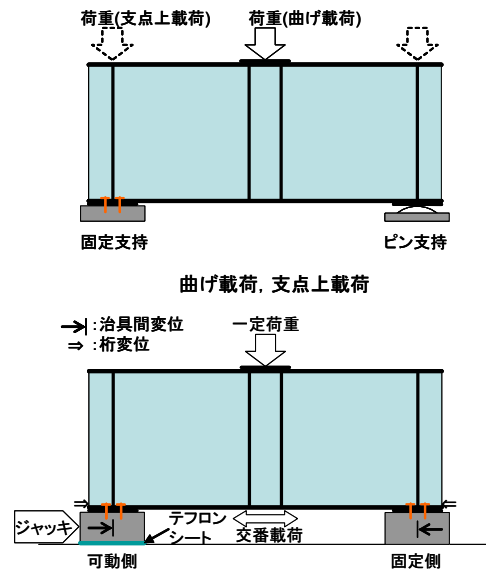
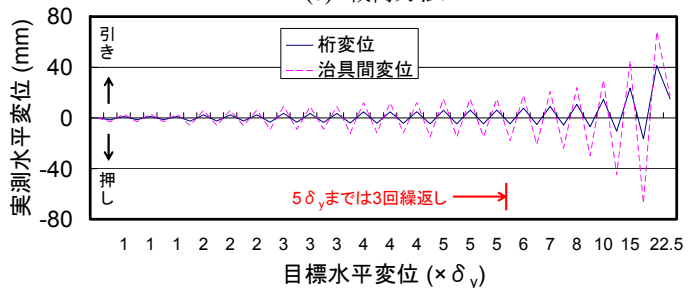
δ_y: 鋼桁支付近で降伏する程度の支承治具間変位(3mm)

(a) 試験フロー

(b) 荷重方法

(c) Beam1 の水平変位パターン

図-6 荷重試験方法の概要

図-6 に、载荷試験のフローと载荷方法の概要を示す。Beam1 は上記のとおり模擬腐食を設けた上で、静的载荷試験を行った後、長孔のみL型当て板補強を施して、再度静的载荷試験を行った。静的载荷は、長孔付近の応力集中が厳しくなったため、荷重を 300kN までとした。支承条件として、静的载荷における長孔付近の支持は、固定支持(支持台にボルトで固定して回転を拘束、以下同様)とピン支持の 2 種類とした。また、支点付近の応力分布と曲げの影響を分離するため、各曲げ载荷後、支点上 1 点に曲げ载荷時の 1/2 の荷重を载荷した。その後、曲げによる疲労試験を実施した。疲労試験の支承条件は、両端ともに固定支持とした。疲労試験は 530 万回まで実施したが、下フランジが破断するまでには至らなかったため、四角孔直下、ソールプレート前面から約 9mm の位置で、下フランジとウェブをグラインダで切断した後に(写真-4)、水平交番载荷試験を実施した(写真-5、载荷前の切断面間距離は 2mm 程度)。前年度の Beam2 の载荷試験結果を参考に、鋼桁の支承付近に降伏が生じる程度の支持台治具間変位 3mm を δ_y として、水平ジャッキの制御を行った。ただし、試験後確認したところ、供試体両端間の水平変位と δ_y は大きく異なっていた(図-6(c))。水平交番载荷中は、鉛直荷重を 300kN 一定とした。

Beam2 は、前年度に設けた円孔($\phi 40\text{mm}$)に高力ボルト 1 本と接着剤を用いて当て板補強を行った後(写真-3(b))、静的载荷試験、疲労試験(Beam2 は、図-6(b)のとおり、片側のみ固定支持)及び水平交番载荷試験(支承付近が部分的に降伏する程度まで载荷)を実施した。Beam2 の水平交番载荷では、鉛直荷重を変化させた(図-6(a))。

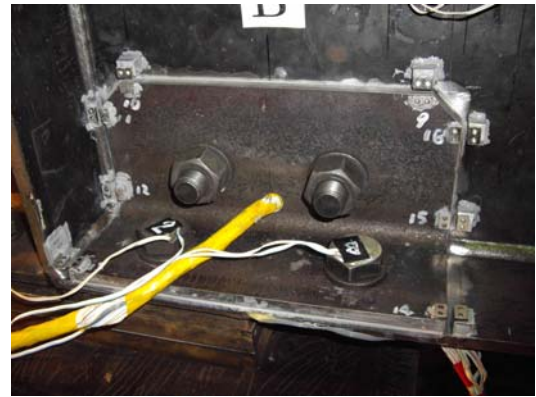
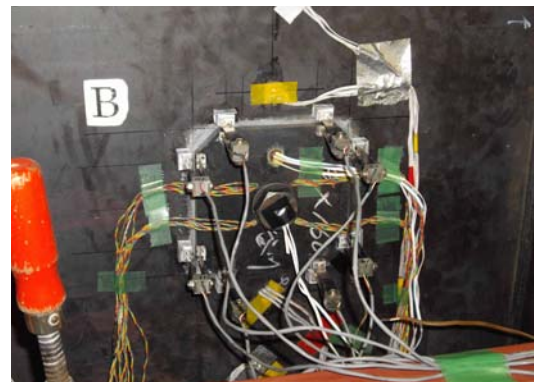
(a) 長孔へのL型当て板

(b) 円孔への当て板

写真-3 人工断面欠損の簡易当て板補強

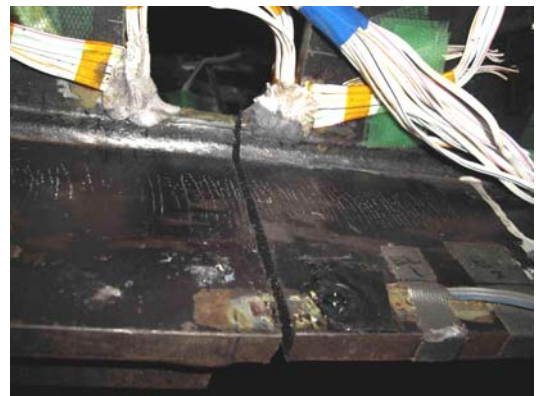
写真-4 フランジ切断

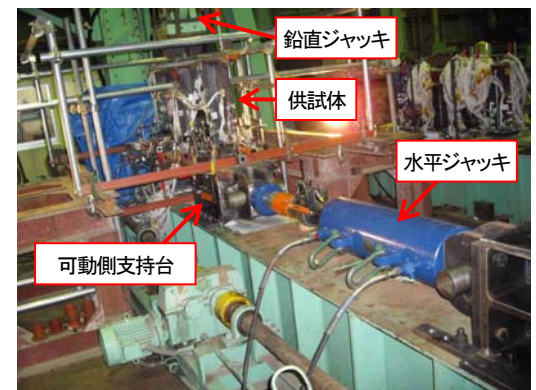
写真-5 水平载荷試験

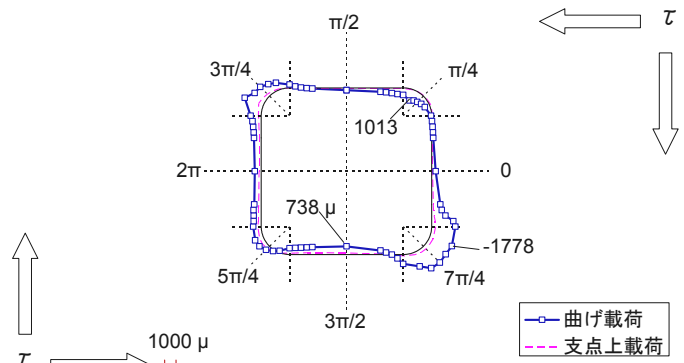
図-7 四角孔縁のひずみ分布(固定支持, 300kN)

図-7に，ウェブのソールプレート直上に設けた四角孔縁のひずみ分布を示す。図中の τ と矢印は荷重中のせん断応力の方向を示す。各点のひずみは四角孔の形状に添って法線方向にプロットしており，内側が引張側(+側)として表記している。また，図中，記号を変えて，曲げ荷重時及び支点上荷重時の値を示す。支点付近の支圧の影響のないウェブ一般部に断面欠損がある場合には，四角孔の対角線に対称にひずみが生じる傾向にある^{8),9)}。支点付近においても，圧縮，引張の傾向(図-7の第1, 3象限で引張ひずみ，第2, 4象限で圧縮ひずみ)は概ね同様であったが，値は非対称であり，同図の第4象限の圧縮ひずみが著しく大きい傾向が見られた。

Beam1 の疲労試験では、335 万回で四角孔の下側圧縮縁(図-7, $7\pi/4$ の位置, ひずみ範囲 2400 μ)に亀裂が見られた。繰返し荷重によって作用する切欠縁のひずみを上記の方法によって簡易に推定して、図-12(a)に示す既往の S-N 線¹⁰⁾を用いて、この亀裂の疲労寿命を推定したが、四角孔の圧縮縁に発生した亀裂の発生は推定値よりもかなり寿命が長い結果となった。図-12(a)の S-N 線は、自動プラズマガス切断の結果によるものであるが、四角孔の曲線部はドリルによる機械加工としたため、切断面の仕上げが自動ガス切断に比べて著しく改善されたことが原因として考えられる。図-12(b)に、著者らが別途実施した機械加工による円孔を有する軸圧縮疲労試験の結果を示す。Beam1 の亀裂発生時の繰返し数は、これらの結果と概ね同程度であった。Frost-Leffler は、さまざまな加工方法、形状寸法の四角孔を有する鋼桁の疲労試験を実施しており¹¹⁾、その結果においても切断面の処理の影響が図-12 と同様の傾向であった。また、図-11 のひずみ推定方法を用いて、Frost-Leffler のガス切断の結果を S-N 図に整理した結果、図-12(a)の結果と概ね一致する傾向が認められた。

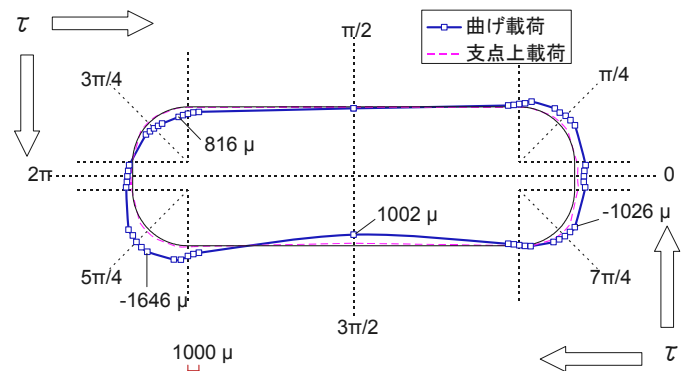
図-8 長孔縁のひずみ分布(固定支持, 300kN)

図-8に，ウェブの長孔縁のひずみ分布を図-7と同様に示す。長孔の場合も傾向は四角孔と類似しており，支間中央側の下フランジに近い箇所(図-8は図-7とせん断応力方向が逆のため第3象限)で圧縮ひずみが大きかった。図-7, 図-8ともに，固定支持のときの四角孔，長孔それぞれの結果を示しており，ソールプレート前面直上(3π/2の位置)にも比較的大きい引張ひずみが生じていた。一般的にせん断応力作用下では，この位置に応力集中による大きいひずみは生じない⁹⁾。図-9に，長孔の縁ひずみについて，固定支持のときのひずみからピン支持のときのひずみを減じた結果(以下，固定-ピンの結果という)を示す。ピン支持の場合，ソールプレート前面での下フランジの拘束がないため，せん断応力の影響が支配的であった。一方，固定-ピンの結果は，概ね左右対称のひずみ分布を示しており，かつ下フランジに近い第3, 4象限で圧縮，3π/2の位置で引張が生じていた。図-10に示すように，長孔の下部分が逆T断面，両端固定のはりとなり，固定支持におけるソールプレート前面直上に強制変位(0.03mm,あるいは仮想の荷重 20kN, いずれもひずみから推定)が負荷された状態に類似していたものと考えられる。

合は、ソールプレート前面の位置での下フランジの突上げによる断面欠損部の応力集中の影響が大きく、曲げによるせん断応力に対する応力集中の位置が重なっていたので(図-8 では $5\pi/4$ 付近)、これらのひずみの合計を考慮する必要があると考えられる。

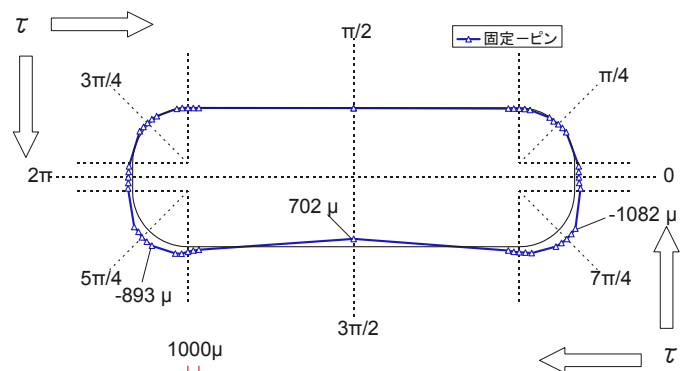
図-9 長孔縁の固定支持の影響 (固定支持のひずみからピン支持のひずみを減じた値, いずれも 300kN 時)

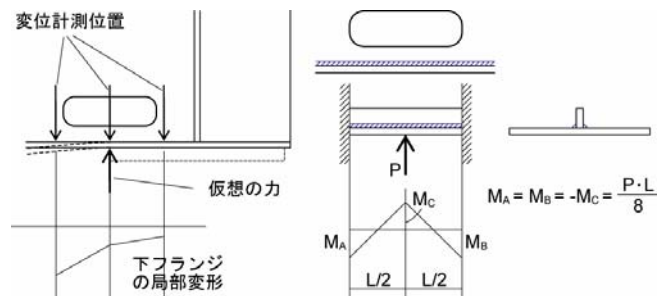
図-10 ソールプレート溶接部付近のフランジ鉛直変位

固定支持におけるソールプレート上の圧縮応力が作用する範囲のウェブでは、長孔縁のせん断によるひずみを小さくする傾向にあった。支点付近での影響としては図-10 に示した固定支持によるソールプレート前面の下からの突き上げの影響を付加して考慮する必要がある。

長孔下縁から下フランジ上面までの距離は、せん断による応力集中への影響はほとんどないと考えられるが、図-10 に示した下フランジ突上げの影響がある場合には、長孔の高さ方向の位置の影響が大きい。図-17(c)に長孔の欠損部下のウェブ高さの影響を示す。ここでは、図-10 と同様に、ソールプレート前面が長孔の幅の中央に位置する場合について示す。また、対象とした縁ひずみはソールプレート前面直上の長孔縁で

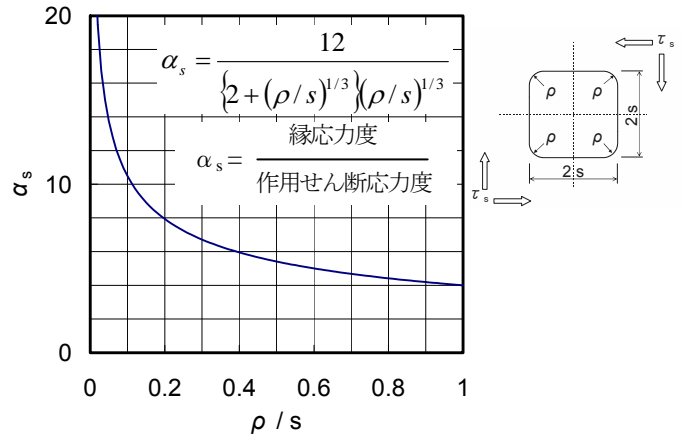
図-11 せん断を受ける四角孔縁のひずみ^{9),10)}

一様なせん断応力を受ける板の四角孔周囲の最大ひずみは図-11に示す理論解で表わされる⁸⁾。著者らはこ

試験では、長孔の幅、高さの影響や下フランジからの距離の影響は、Beam1 の1 ケースに限られていたが、図-10, 11 の概念を踏まえて、長孔の応力集中に及ぼすそれらの影響を試算した。長孔の幅は図-11 に示した ρ/s が変化することから、せん断による応力集中の程度に影響を及ぼす。図-17(a)に、長孔の幅の影響を示す。長孔の角の半径 ρ は Beam1 の長孔と同様に 20mm 一定とした。このため、幅が増加するほど ρ/s が小さくなり、長孔の角に生じる応力集中は厳しくなる。一方、長孔の高さは、平均せん断応力度に影響する。図-17(b)に長孔の高さの影響を示す。桁高は Beam1 と同様に 600mm 一定とした。桁高に対して長孔の高さは小さいため、高さが Beam1 の長孔の高さの2倍になったとし

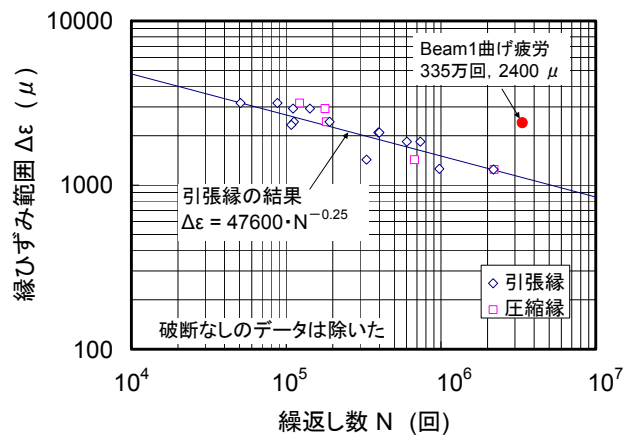
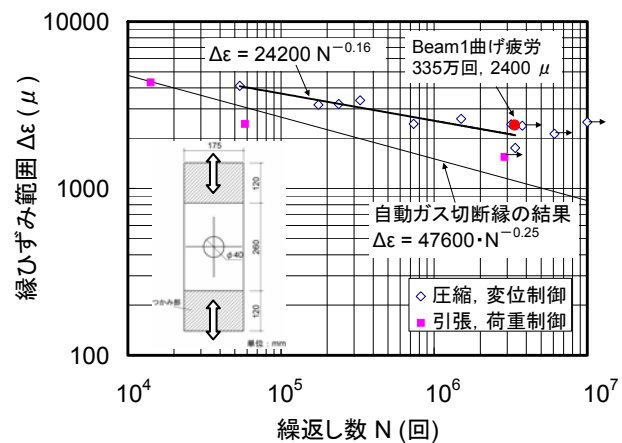
(a) 自動ガス切断縁の S-N 線¹⁰⁾

(b) 機械加工縁の S-N 線

図-12 ウェブ切欠縁の S-N 図

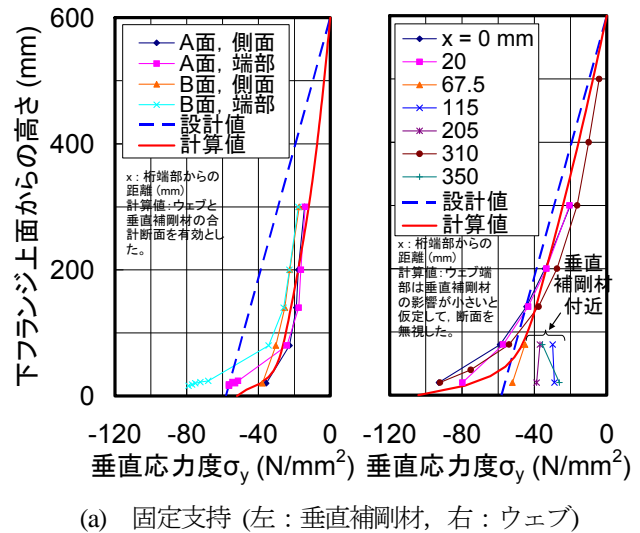
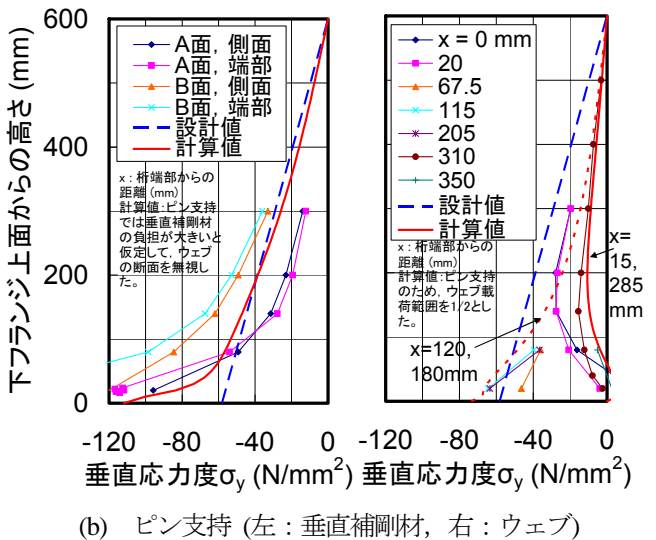
図-13 支点上の垂直応力分布(500kN 荷重時)

鋼桁端部の応力状態を把握するための一つとして、図-13 に、支点上の垂直補剛材とウェブに生じていた垂直応力の分布を示す。ウェブの結果については、複数の断面で分布を測定したので、桁端部からの距離 x ごとに記号を変えて示す。いずれも曲げ荷重で 500kN 載荷時の結果であり、固定支持の場合とピン支持の場合の両方について示す。なお、図中に示した設計値は、支点上の垂直補剛材とウェブ(有効幅をウェブ板厚の 24 倍とした)からなる十字断面の柱部材を想定して、平均的に作用する垂直応力を下端に示し、高さに応じて直線的に低減したものである(三角分布)。また、計算値は、基礎岩盤で用いられている半無限の弾性体に

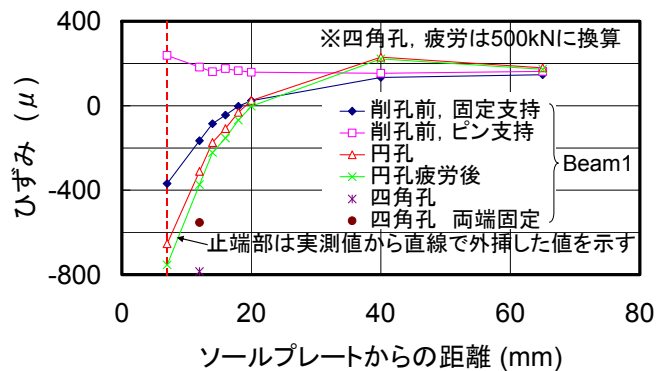
図-14 ソールプレート始端部のひずみ

プレートガーダーのソールプレート溶接部から疲労亀裂が生じる事例が報告されており、その一要因として支承の回転機能が低下して、下フランジを局部的に拘束することが挙げられている¹³⁾。図-14に、ソールプレート前面溶接止端付近における下フランジ下面の桁軸方向ひずみ分布を示す。図中には、Beam1の各条件下における結果を記号を変えて示す。ピン支持の場合には、止端付近に引張ひずみが生じているが、その値は固定支持の圧縮ひずみに比べて小さい傾向にある。一方、固定支持の場合、従来から知られているように止端部に圧縮ひずみが作用しており、分布を測定した範囲では、ウェブに円孔を設けた状態で止端部の圧縮ひずみが最も大きかった。その後、円孔から四角孔に変更したときには分布を測定していないが、止端部付近のひずみは円孔のときよりも増加する傾向が見られた。これらの結果から、止端部直上に断面欠損があると、断面欠損が大きいくほど止端部のひずみが増加する傾向があることがわかる。しかし、疲労試験では、円孔や四角孔のある Beam1 にソールプレート止端部の疲労亀裂が見られず、ウェブ断面欠損がなかった Beam2 の方で、繰返し約 73 万回でソールプレートルート部に疲労亀裂が見られた。

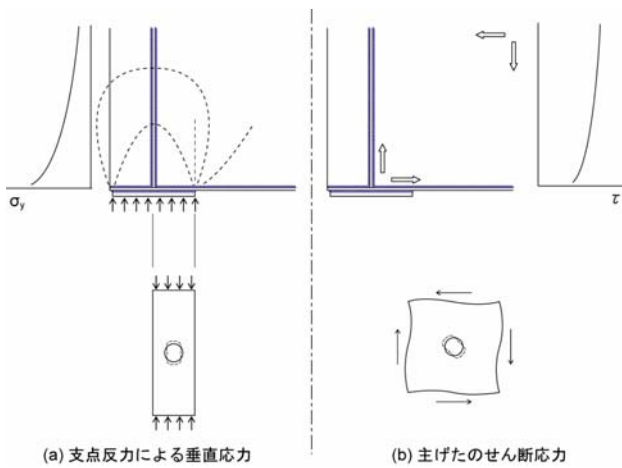
図-15 プレートガーダー桁端部の応力状態

図-15にプレートガーダー桁端部の応力状態の概念図を示す。また、以上の試験結果を踏まえて、図-16に断面欠損位置の分類とそれに応じて考慮する応力状態を示す。図-16(a)のように断面欠損がソールプレート上にある場合は、支点反力による垂直応力に対する断面欠損部の応力集中を考慮する必要がある。また、図-16(c)のように、断面欠損がソールプレートから離れた箇所にある場合は、主桁のせん断応力に対する断面欠損部の応力集中を考慮する必要がある。図-16(b)のよう

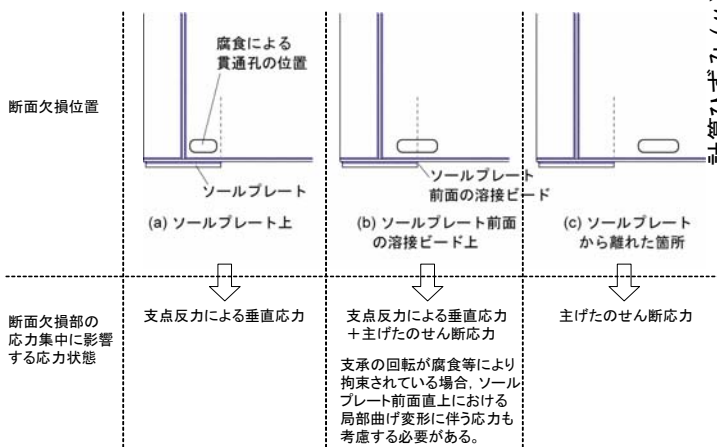
図-16 断面欠損位置の分類と考慮する応力状態

に、ソールプレート前面の直上に断面欠損が位置する場合は支点反力による垂直応力と曲げに伴うせん断応力が作用する場合の応力集中を考慮するが、今回の試験の範囲では、この場合の垂直応力の影響は比較的軽微であった。特に、支承の回転機能が低下している場

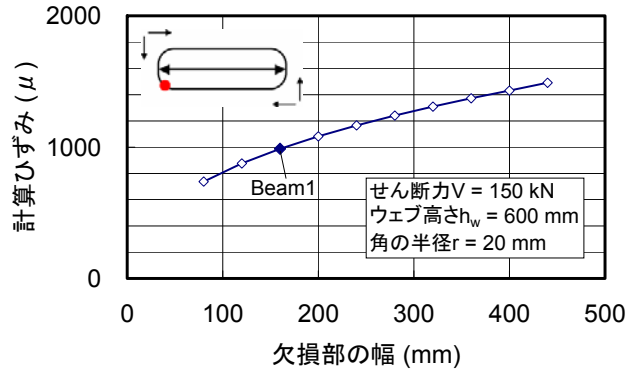
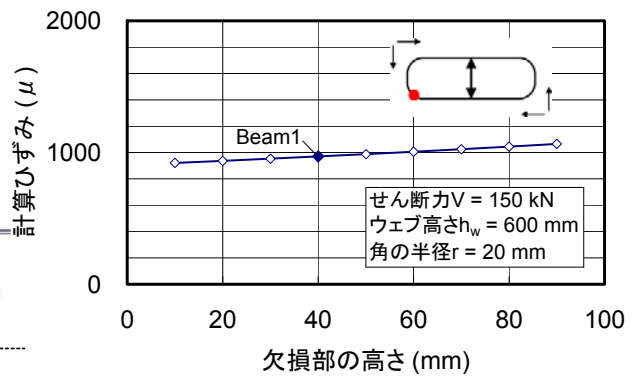
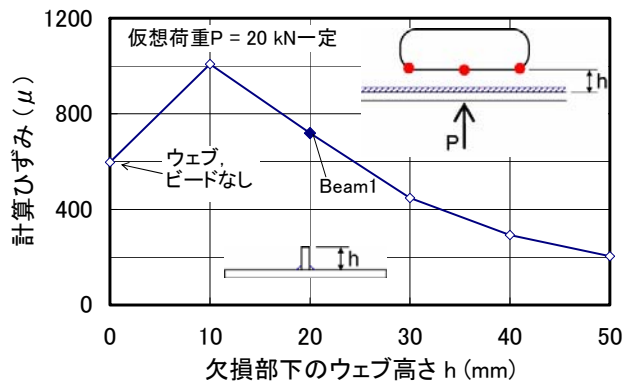
(a) 長孔の幅の影響

(b) 長孔の高さの影響

(c) 長孔の欠損部下のウェブ高さの影響

図-17 長孔縁の最大ひずみに及ぼす断面欠損の位置と形状の影響

の値である(下フランジの局所的な曲げ引張を受ける箇所)。欠損部下のウェブは、下フランジの突上げによる局所的な曲げに対して補剛材として効果的に機能することから、欠損部下のウェブ高さは突上げによる曲げ引張に大きく影響する。この試算条件の範囲では、欠損部下のウェブ高さが Beam1 の 20mm から±10mm 変化しただけで、2 倍以上のひずみ差が生じることがわかる。なお、長孔の幅は、この突上げによる応力集中にもある程度影響するが、既設の単純プレートガーダー橋のソールプレートの大きさを考慮すると、長孔の幅に関して Beam1 よりも厳しくなるケースは少ないと考えられる。

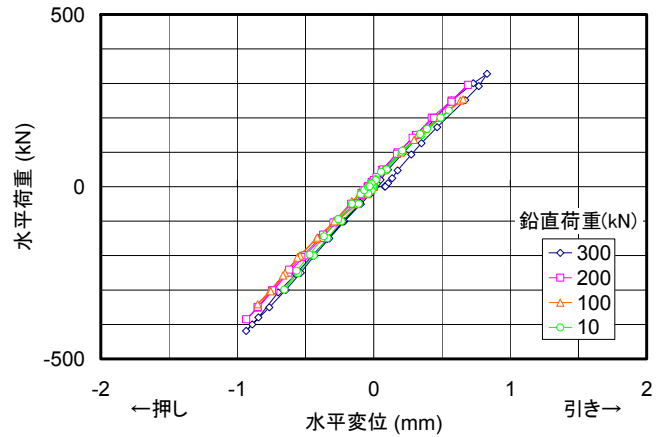
図-18 Beam2 の水平荷重-変位図

図-18 に、Beam2 の水平交番載荷試験における荷重-変位図を示す。水平交番載荷中の鉛直荷重が大きいほど降伏が見られ始める水平荷重が大きい傾向が見られた。降伏箇所は図-19 に示すようにソールプレートの前面付近及びウェブ端面付近であった。これは供試体に固定された支持台が水平交番載荷に伴い回転するのに応じて、その周囲に局部的に支圧応力やフランジの局所的な曲げが生じたことによると考えられる。また、鉛直荷重はこの支持台の回転をある程度抑制する

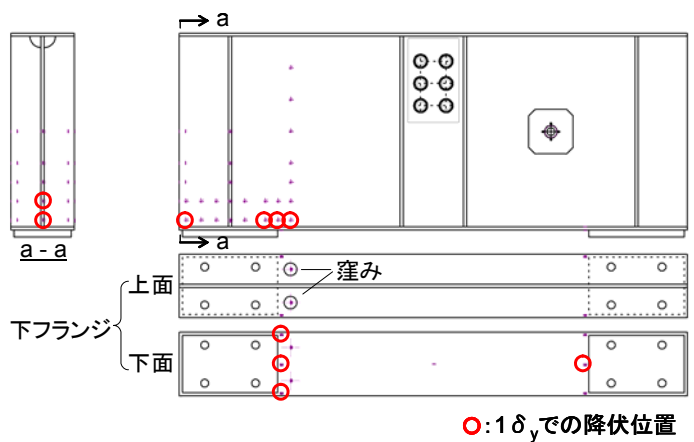
図-19 Beam2 の水平交番載荷試験における降伏位置

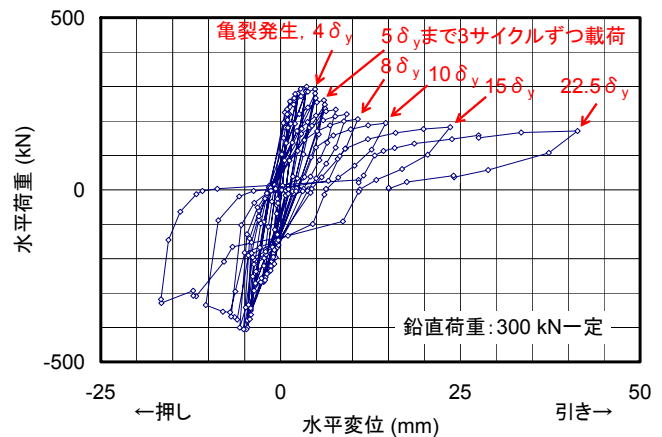
図-20 Beam1 の水平荷重-変位図

図-20 に、四角孔の位置で下フランジを切断した Beam1 の水平交番載荷試験における荷重-変位図を示す。Beam1 の水平交番載荷試験は、鉛直荷重を 300kN

一定とし、Beam2の結果を参考に、降伏開始時の治具間変位 $\delta_y (= 3 \text{ mm})$ 、供試体の水平変位は図-6に示したを繰り返しの目安として、 $\pm 22.5 \delta_y$ まで荷重を行った。水平荷重は押し(側)から始め、引張側荷重は $3 \delta_y$ でピークとなった。圧縮側荷重は $-3 \delta_y$ まで引張側とほぼ対称的であったが、その後引張側に比べて荷重が大きく増加する傾向が見られた。水平変位は、四角孔の破断が生じてから引き側の増分が大きくなった。

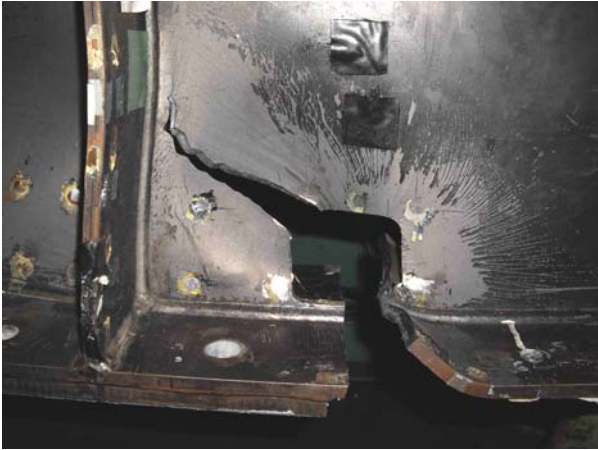
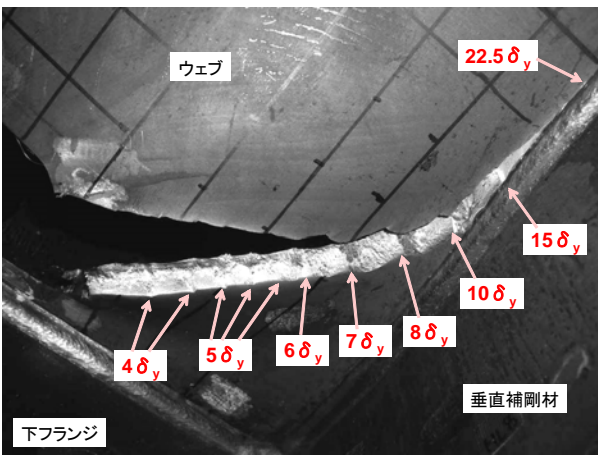
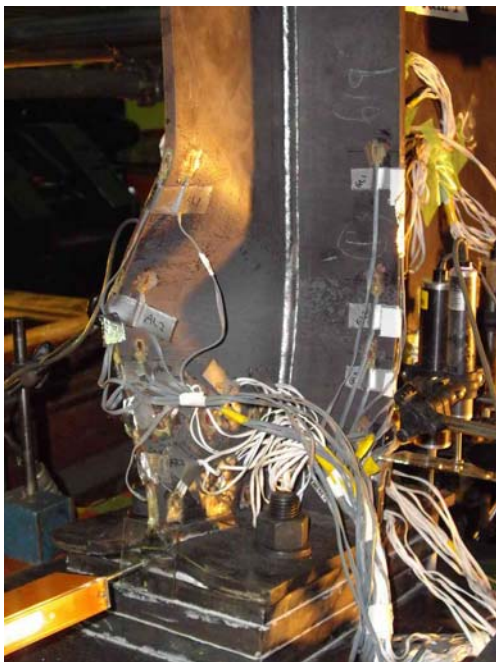
(a) 破断箇所付近 (A 面)

(b) 破断面 (B 面)

(c) 桁端部の座屈, 除荷時 (A 面)

写真-6 水平交番载荷試験における破壊状況 (Beam1)

写真-6にBeam1の水平交番荷重による桁端部の破壊状況を示す。写真-6(a)は、四角孔と下フランジ切断に起因して、四角孔の上縁支点側からウェブの破断が生じ、水平交番荷重の繰り返しとともに大きく進展した。写真-6(b)は、同写真(a)の裏側から撮影したものである。亀裂は $4 \delta_y$ から見られ、変位の増加がなくても荷重を繰り返すごとに同程度の長さで進展していた($5 \delta_y$ までは3回ずつ繰り返した)。写真-6(c)は、水平交番荷重終了時の桁端部の変形状況を示す。引き側の荷重の際に、ウェブ端部の座屈が顕著に見られ、押し側の荷重である程度元にもどったが、ウェブの亀裂進展とともに、

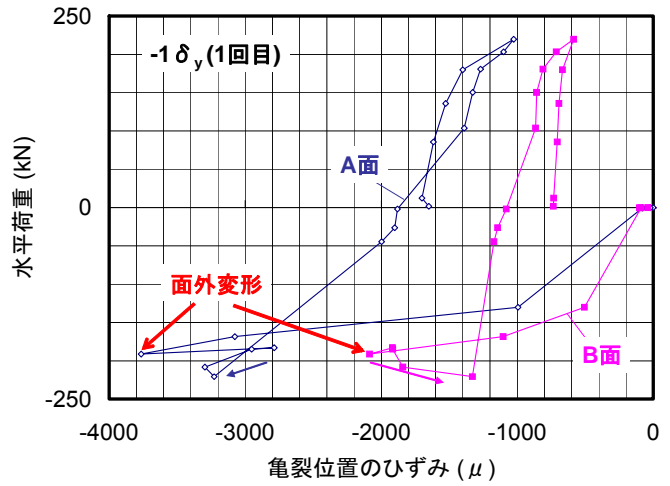
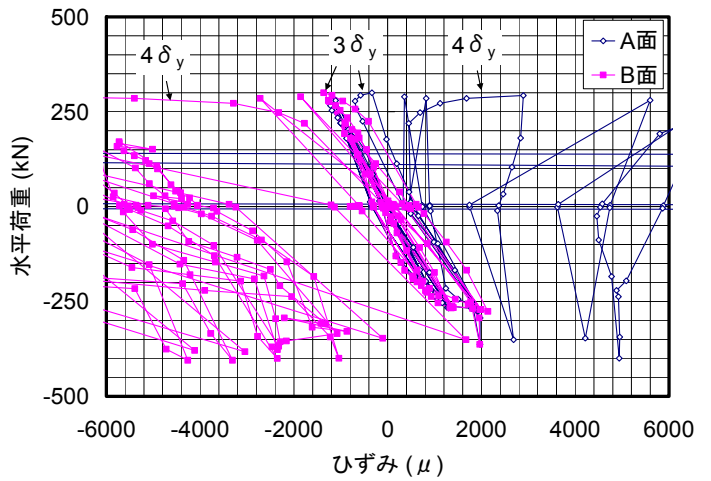
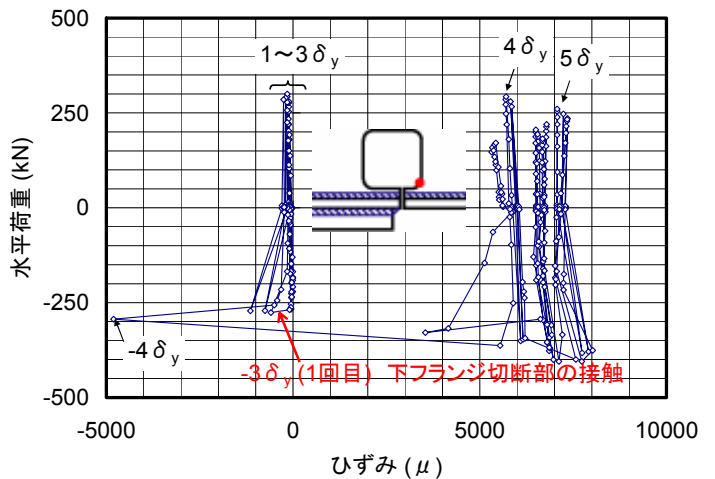
(a) 亀裂位置付近の面外ひずみ

(b) ウェブ端部の面外ひずみ(高さ方向中央)

(c) 切断位置付近の四角孔縁ひずみ

図-21(a)に、亀裂発生位置付近(四角孔亀裂発生位置から斜め上方に約20mm)におけるウェブ両面の荷重ひずみ図を示す。この図より、 $-1 \delta_y$ (最初の水平押し)の段階から、既に四角孔の角付近で面外変形が生じ始めていたことがわかる。

図-21(b)に、ウェブ端部の高さ方向中央(下フランジ上面から300mm)の位置におけるウェブ両面のひずみを示す。ウェブ端部の面外変形は、 $3 \delta_y$ から生じていたことがわかる。ウェブの亀裂が見られた $4 \delta_y$ 以降は水平荷重によって面外変形が急激に増加していたことが、この図から認められる。

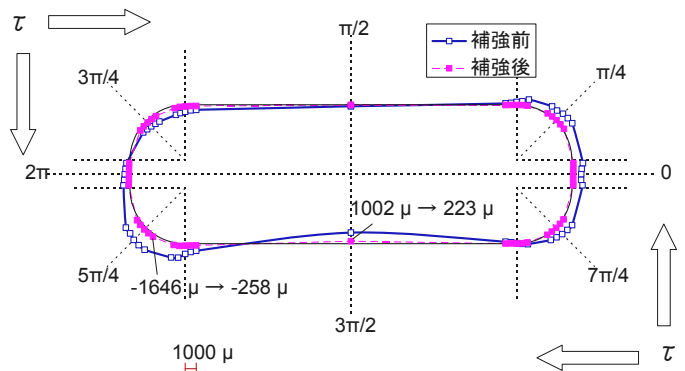
図-23 L型当て板補強前後の長孔縁のひずみ (Beam1, 固定支持, 300kN 荷重時)

図-23 に、Beam1 の長孔に、L 型当て板補強(図-5、写真-3(a))を施した前後の静的載荷試験における、長孔縁のひずみ分布を示す。補強前は、図-8 で示したとおり、曲げに伴うせん断応力による応力集中と、下フランジ突上げによる局部的な変形が発生していたが、L 型当て板補強によって縁ひずみの値が著しく低下した。Beam1 の長孔の下のウェブ高さが 20mm 程度であったため、ウェブのみでは補強効果が期待できなかったため、L 型の当て板を用いて下フランジにもボルト固定することとした。その結果、せん断応力による応力集中が改善されるだけでなく、下フランジの剛性が大きくなり、下フランジの突上げによる局部変形が大きく抑制された。

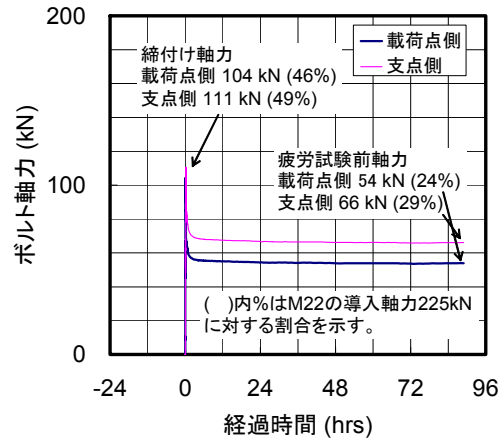
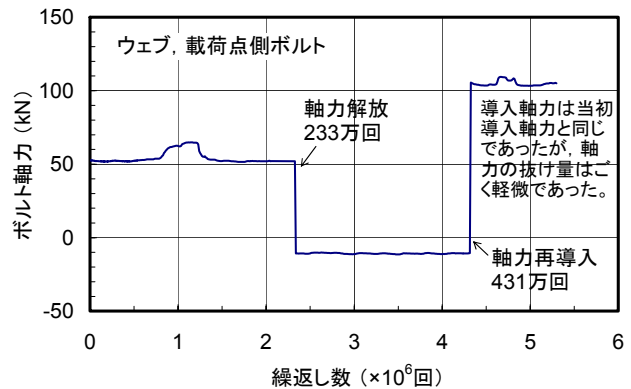
図-24 L型当て板補強、ウェブ高力ボルトの軸力

図-24 にウェブの高力ボルトを例として、補強時初期のボルト軸力の経時変化と、疲労試験中のボルト軸力の変化を示す。補強時初期のボルト軸力は、前年度までの検討でも見られたとおり^{3), 5)}、接着剤(樹脂厚約 1mm、接着から 24 時間後に締付け)のクリープの影響が大きく、締付け後 1~2 時間で締付け時の目標値(設計締付け軸力の 50%)の半分程度まで低下した。締付け後 1 日以降は、ボルト軸力の低下は軽微であった。疲労試験開始後約 200 万回までボルト軸力の顕著な変化

は見られなかった。繰返し載荷に伴うボルト軸力の変化はごく軽微であった。疲労試験中に一旦軸力を開放した後、再び軸力を導入するため、当初の目標軸力を導入したところ、補強時初期に見られたクリープによる顕著な軸力低下は見られず、結果として、疲労試験当初の軸力よりも高い値での締付け状態で疲労試験を継続することとなった。

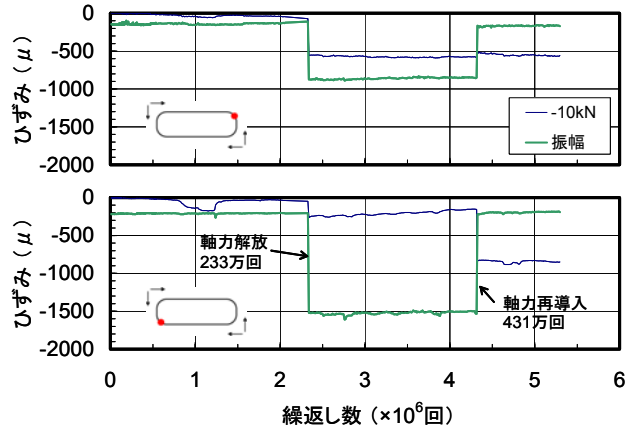
図-25 疲労試験中の長孔縁のひずみ

図-25 に、疲労試験中(上限荷重 300kN、下限荷重

10kN)における長孔縁ひずみの経時変化を示す。高力ボルトの軸力を開放するまでは、長孔縁のひずみ振幅は 200μ 程度であり、補強の効果が疲労試験中も持続していたことがわかる。ボルト軸力の開放とともに、ひずみ範囲はそれぞれ 900μ 、 1500μ 程度まで急激に増加した。また、ボルト軸力を再導入すると、ひずみ振幅はボルト軸力開放前と同程度まで低下した。ボルト軸力の開放に伴うひずみ振幅の増加から、接着剤の完全な剥離が生じたことも考えられたが、ボルト軸力の再導入によるひずみ振幅の改善は、接着剤の部分的な剥離の可能性もあることを示唆しており、本試験の範囲では、ボルト軸力と接着剤それぞれの効果は明確にできなかった。

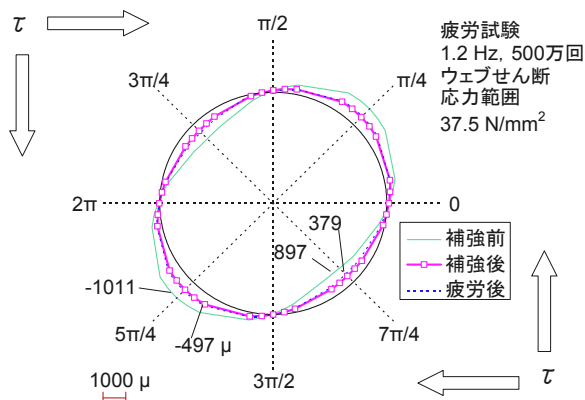
図-27 疲労試験前後のウェブ中央円孔のひずみ (Beam2)

Beam1の疲労試験では、L型当て板をボルトと当て板を用いて、ウェブと下フランジの両方に固定したことから、ウェブのみに適用した接着剤のせん断疲労強度は明確でない。Beam2では、ウェブ中央にφ40の円孔を削孔したところへ、1本の高力ボルト(F10T, M22)と接着剤を用いて当て板補強を行い(写真-3(b))、その後曲げ疲労試験(上限荷重 460kN, 下限荷重 10kN, 繰返し数 500 万回)を行った。接着剤の塗布、ボルト締め付け等の施工方法は、長孔の場合と同様に行った。円孔の径が通常のボルト径(25mm)よりも大きく、当て板に過度の面外ひずみが生じることが考えられたので、導入ボルト軸力は設計値の50%とした。接着剤厚さは1mm程度であった。図-27に、Beam2の補強前後、疲労試験前後の円孔縁のひずみ分布を示す。補強前のひずみ分布は、理論値(±930μ)に対して、引張側は897μ(理論値に対して0.96)、圧縮側は-1011μ(同1.09)で、両者は概ねよく一致していた。当て板補強によって、縁孔縁ひずみは40~50%程度に低下した。疲労試

験初期に周囲の接着剤に付着切れと思われるひび割れが見られたが、ひずみ分布は繰返し数 500 万回の後も変化は見られなかった。

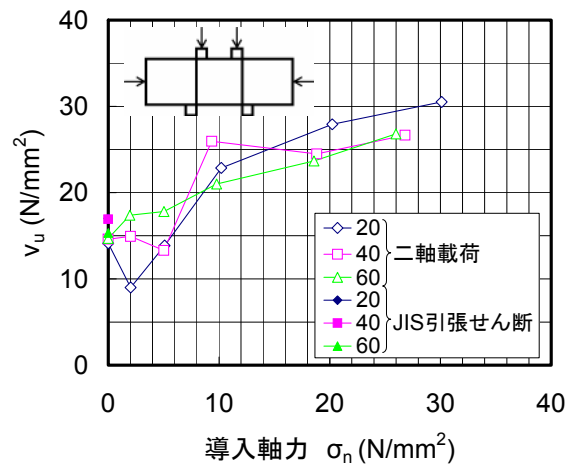
図-28 使用した接着剤のせん断強度に及ぼす試験時温度の影響

樹脂は周囲の温度の影響を受けることから¹⁵⁾、本研究で用いたエポキシ樹脂接着剤を対象に、小型供試体(20×20×64, 厚さ 20mm の樹脂を厚さ 22mm, SS400 の鋼材ではさんだ供試体)を用いて、二面せん断試験を、試験時温度 20, 40, 60°C の下で行った。また、せん断試験の際に接合面に直角に軸力を導入した。図-28 に試験結果を示す。プロットしたデータはそれぞれ 1 体の結果である。接着剤と鋼材の境界面のせん断強度 v_u は、温度 60°C の中でも急激な低下は見られなかった。

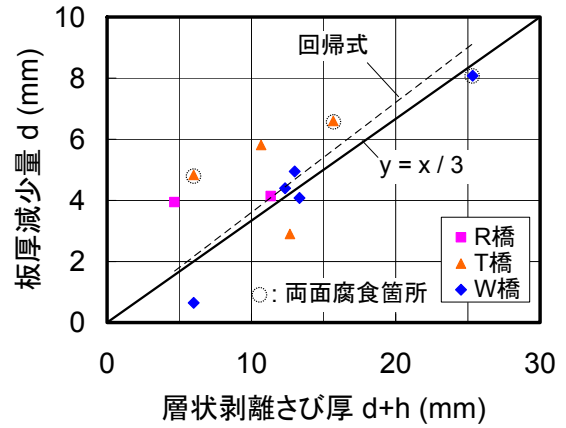
図-29 層状剥離さび厚と板厚減少量の関係

除去した後の残存板厚も計測した。計測はキャリパー(マイクロメータと同様の機器)等によった。図-29にそれらの相関を示す。データ数が限られていることもあってばらつきは大きいですが、概ね1:3の関係にあることがわかった。これに基づき、図-30に板厚減少量の簡易推定法を示す。

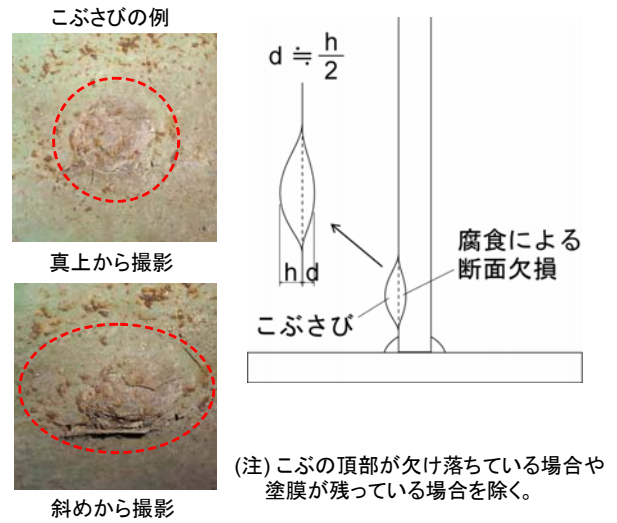
図-30 こぶさびの板厚減少量の簡易推定

こぶさびは塗膜の劣化部などから塩化物などの腐食因子が浸入して、局部的に腐食が進行することにより生成されるものと考えられる。桁端部に限らず、塗装桁に著しい腐食が見られた場合、その程度に限らず補修、補強が必要であるが、その際に、当て板などで補強しておく必要がある範囲と再塗装とする範囲を決定する必要がある。この場合に、板厚減少量の推定精度が高い必要はなく、図-30に示す程度の外観観察により、こぶさび(あるいはこぶ状でない層状剥離さび)が見られる範囲と、それ以外のさびの範囲を決定できればよい。また、こぶさび以外のさびの場合には、板厚の減少はごく軽微であると考えられるので、再発錆防止のために、こぶさびとともに、さびをブラストでしっかり落として、断面欠損状況を確認した上で、再塗装とするのがよい。なお、さびの観察にあたっては、こぶさびの大部分が剥離している場合や、その剥離した上に塗装されている場合があり得るので注意が必要である。

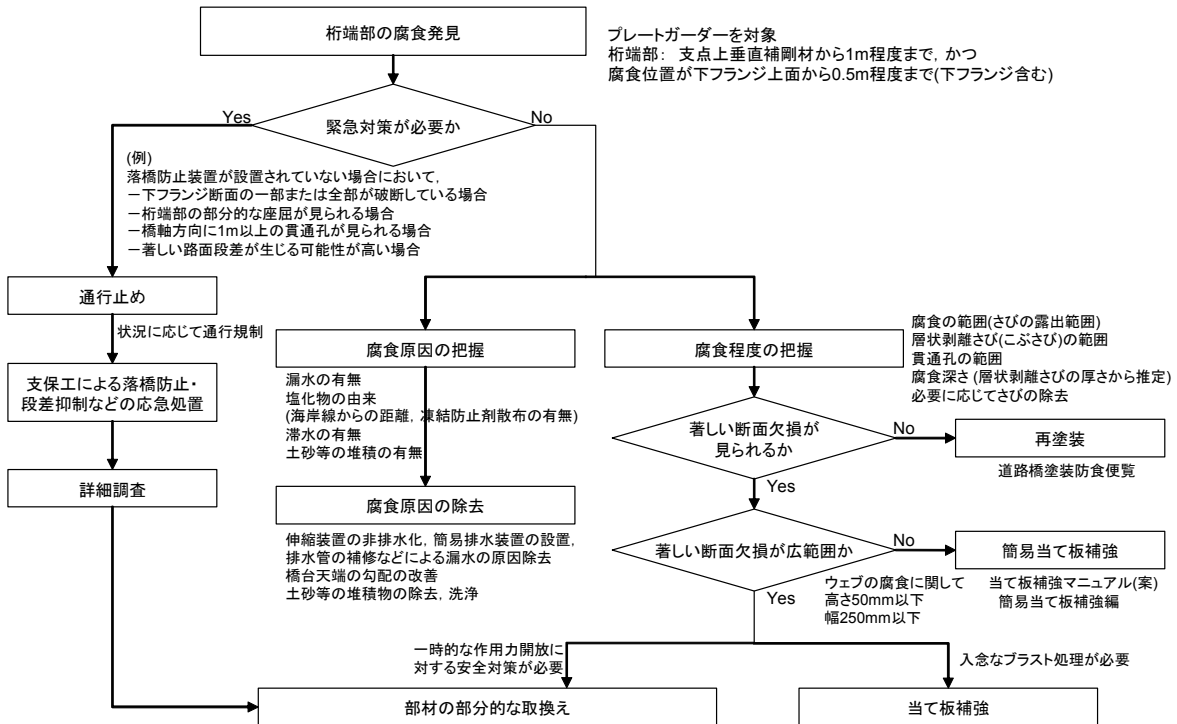
図-31 桁端部の腐食対策フロー(試案)

本研究のまとめとして、桁端部の腐食を発見した際の対策選定(試案)の全体像を示すため、図-31に、その目安を含めてフローの形で示す。

鋼桁の載荷試験結果より、桁端部に腐食による断面欠損が生じた場合の影響が概ね把握できたが、腐食の程度は試験の範囲を大きく超えている状況も想定して、通行止めなどの緊急対策の判定方法について、あらかじめ検討しておく必要がある。フローでは、一例を示した。

腐食が発見された場合、厳しい腐食が見られる範囲を目視調査により特定して、対策を選定する。またそれと並行作業として、腐食の原因を推定して、早期に原因除去の方法を検討する必要がある。対策工の実施までに時間がある場合は、簡易排水装置⁶⁾などを用いて応急的な原因除去を先行して実施することも検討する。このフローでは、主な補強方法として、当て板補強、部材交換の他に、簡易当て板補強も適用範囲を限定して示した。図-32に、簡易当て板補強の設計・施工フローを参考として示す。
