## ダム堤体および基礎地盤の合理的安全性評価による試験湛水の効率化に関する研究②

### 【要旨】

本研究では、今後のダム試験湛水における漏水の発生や揚圧力異常等の課題発現を防ぐことを目的とし、特に地質的観点から、基礎地盤からの浸透を起源とする漏水発生や揚圧力異常、濁水の発生等の事例を分析した。

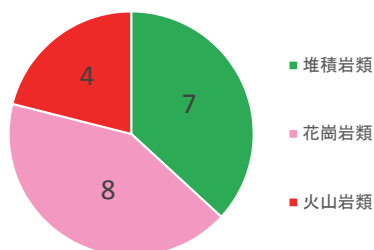
図-1 漏水事例における地質の種類との関係

まず、地質の種類と漏水事例数の関係について整理した。整理結果を図-1のグラフに示す。

火山岩類では、安山岩2例、玄武岩1例、流紋岩質熔結凝灰岩（固結度が非常に高く亀裂が多いことから、ダム基礎の透水特性の観点で火山岩類として分類）1例であった。

漏水事例としては花崗岩類、堆積岩類が多いことが確認される。

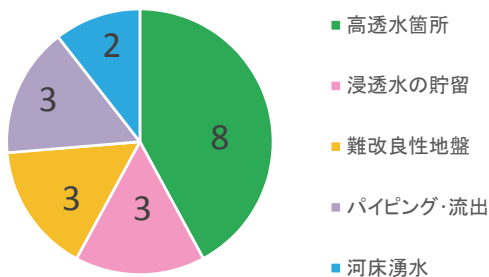
図-2 基礎処理上の問題要因とその数

基礎処理上の問題要因とは、事例における漏水等の状況と地質性状からその原因をまとめたもので、以下の5つに分類した。またその内訳を図-2に示す。

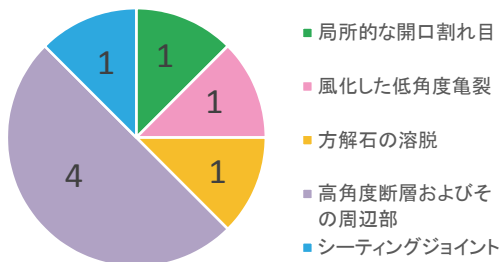
図-3 高透水箇所における詳細地質要因とその数

透水経路が割れ目の多い箇所など、高透水箇所を通じて基礎排水孔や継目排水孔に漏水として観測されるものである。高透水箇所における漏水の地質的な原因として今回抽出されたものは、「高角度断層およびその周辺の高透水部」(4例)、「岩盤内の開口亀裂」(1例)、「岩盤内の低角度亀裂」(1例)、「岩盤内の方解石の溶脱」(1例)、「シーティングジョイント」(1例)が挙げられる。このように、今回の漏水事例では、高角度断層およびその

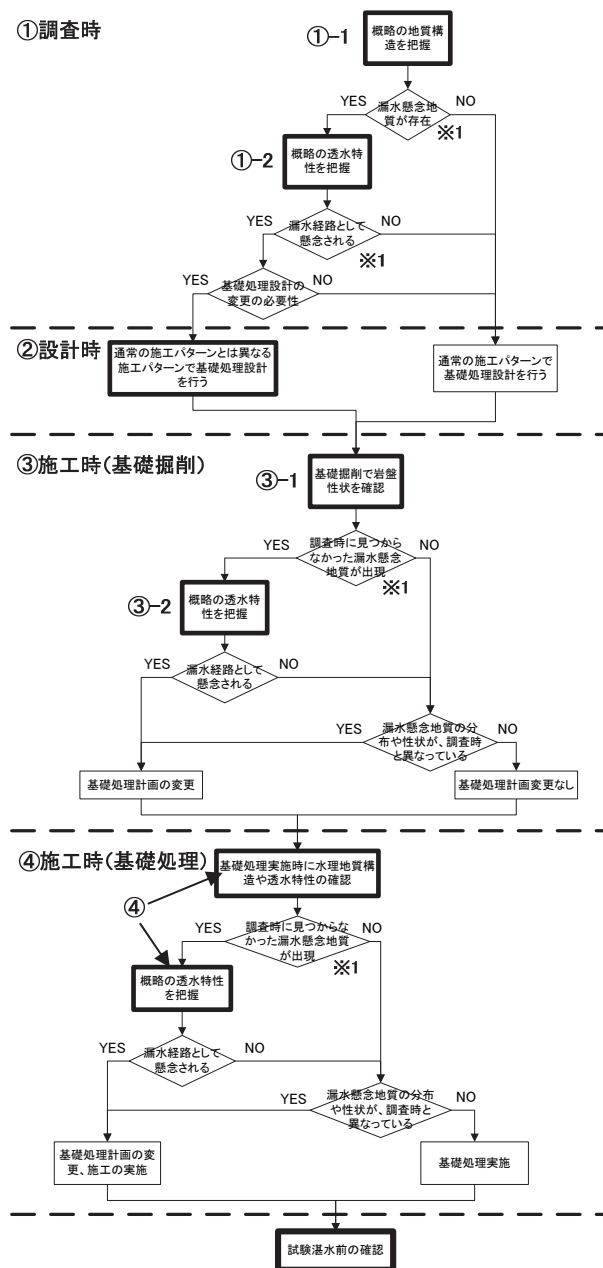
図-5 調査、基礎掘削時、基礎処理施工時における漏水懸念のある地質に対する地質調査のフロー（素案）

※1：表-2にある地質

まず、調査時、基礎掘削時、基礎処理施工時における漏水懸念のある地質に対する地質調査の流れについて図-5に示す。また、各段階における調査の視点を漏水事例の地質ごとに整理したものを表-3に示す。

図-5の中で示された「漏水懸念地質※1」は、表

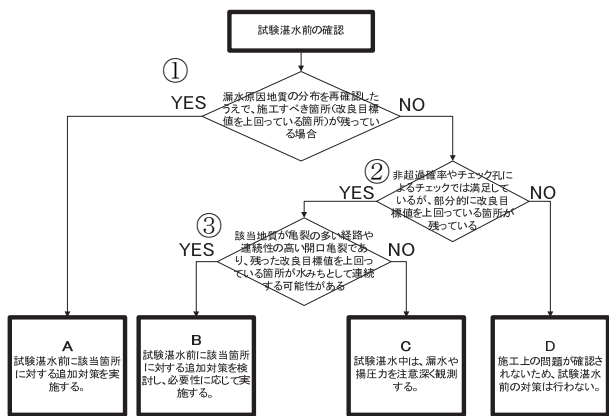
図-6 試験湛水前における漏水地質の確認と対策フロー (素案)

※図-6のフローでの選択肢①、②、③と表-4チェックシート(素案)のチェック項目①、②、③は対応しており、チェック項目で○に該当があった場合、選択肢はYESを選択する。

試験湛水前に漏水を防ぐための方法として、試験湛水前に再度漏水原因地質の有無と、それに対して適切に対策が行われているかをチェックすることが考えられる。本研究では、漏水事例を元に、漏水しやすい地質に対して試験湛水前に追加対策の必要性を確認するための手順と確認項目を示したチェックシート等の素案を作成した。図-6に試験湛水前における漏水地質の確認と対策のフロー（案）を、表-4にチェックシート（案）を示す。

漏水事例の分析結果から、そもそも漏水原因地質に対する認識が不足しているケースが多く見られている。そのため、このフローは、そのサイトで確認された漏水懸念地質に対して一つずつチェックを行うべきものである。

漏水原因地質の分布を再確認したうえで、施工すべき箇所（改良目標値を上回っている箇所）が残っている場合、このままでは漏水する可能性が高いと判断されるため、試験湛水前に該当箇所に対する追加対策を実施することが考えられる。また、今回の漏水事例では、基礎排水孔で開口亀裂の確認や断層を確認している例があり、基礎排水孔の状態をコアやボアホールカメラで確認することも試験湛水前にチェックすべき項目の一つである。さらに、浸透水の貯留や河床湧水が想定される場合は、断層で浸透水が遮断される上流側や湧水箇所近傍で排水孔が設置されているか確認する必要があると考えられる。
