## 基盤 9 現場塗装時の外部環境と鋼構造物塗装の耐久性の検討

寒冷地用塗料の耐久性、施工性、施工対策を明らかにするための検討を行った。室内促進劣化試験および暴露試験の結果、有機ジンクリッチペイント、ふっ素を使用した仕様は通常塗装仕様 Rc-I と概ね同等以上の耐久性を有していた。また、氷点下および気温が比較的高い温度域において模擬橋梁を用いた施工試験を行った結果、防食性、乾燥性に問題は認められなかった。なお、施工対策として送風機による換気を行うことで、試験場内の揮発溶剤濃度を管理基準以下に保ち、結露の発生を抑えることができた。さらに、既設塗装の塗替えに対する耐久性を確認するため、実橋を用いた試験塗装を行った結果、外観や付着力は良好な結果となった。

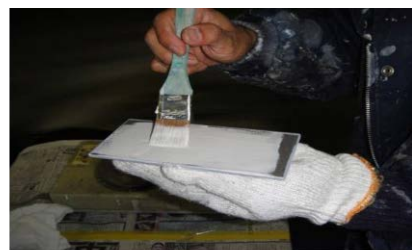
写真-1 試験板作成状況

試験板はグリッドブラスト鋼板を用いた。また、試験板作成に当たっては、寒冷地用塗料の適用温度の下限目標である $-5^{\circ}\text{C}$ に設定した低温実験室内で、各塗料を塗料メーカーが推奨する希釈量で希釈し、規定の塗布量を電子天秤で測定しながら、はけで塗装した(写真-1)。塗装終了後は、 $-5^{\circ}\text{C}$ で7日間、続けて $23^{\circ}\text{C}$ で2日間、合計9日間の養生を行った。

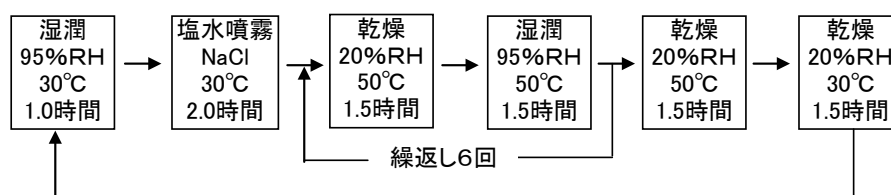
図-1 室内促進劣化試験条件

1サイクル:24時間(1サイクル/1日)

複合サイクル腐食試験機を用いて、図-1に示すような塩水噴霧・乾燥・湿潤から構成される土木研究所式の試験サイクルを200サイクル与えた。

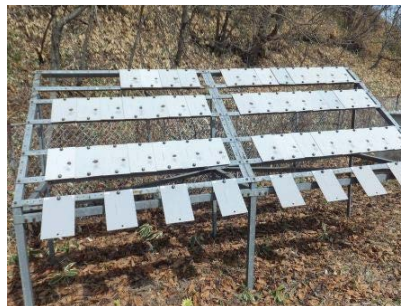
写真-2 暴露状況

作成した試験板を美々コンクリート・凍害実験場(北海道苫小牧市)に5年間、暴露した。暴露状況を写真-2に示す。

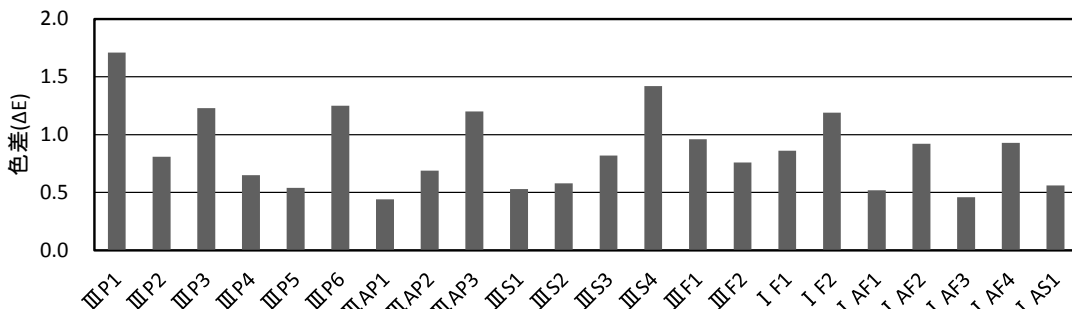
図-5 色差 (暴露試験)

暴露5年後の試験板の色差を図-5に示す。その結果、上塗にふっ素を使用している F シリーズについては、仕様 I F2 を除く全ての試験板において、表-3に示す色差評価基準で最も良い評価となる 1.0 以下の色差を確保していた。ただし、仕様 I F2 の値も 1.19 と 1.0 をわずかに上回っていた程度であった。一方、P および S シリーズについては、いくつかの仕様で、1.0 を上回るものが見られた。

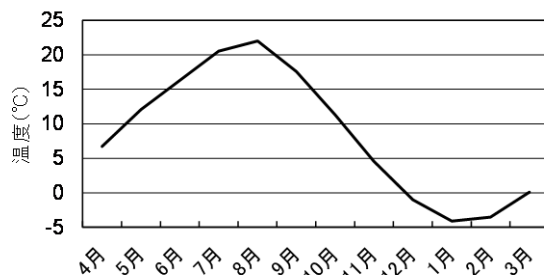
図-6 札幌の平均気温の平年値 (1971~2000年)

図-6は、札幌における 1971~2000 年の平均気温の平年値<sup>3)</sup>を示している。この図より、厳寒期においても平均気温の平年値は-5℃以上であることから、今回の施工試験においては、寒冷地用塗料の施工温度の下限目標を-5℃に設定した。

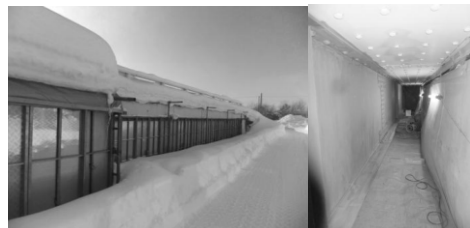
写真-5 養生状況

する際の飛散防止のため、実施工と同様に防護パネルを設置し、防護パネル内部には飛散防止シートを設置して、養生を行った(写真-5)。この養生は降雪等の影響を避けるための養生も兼ねている。

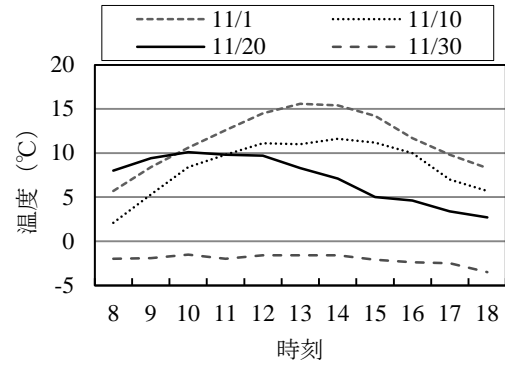
図-10 11月の一日の気温推移(江別、2011年)

施工試験を行った前年 11 月の一日の気温推移を図-10に示す。概ね 11 月中旬(11/10~20)頃に、日中の気温が 5℃を下回るようになるが、最高気温は 10℃程度となっている。このため、今回の施工試

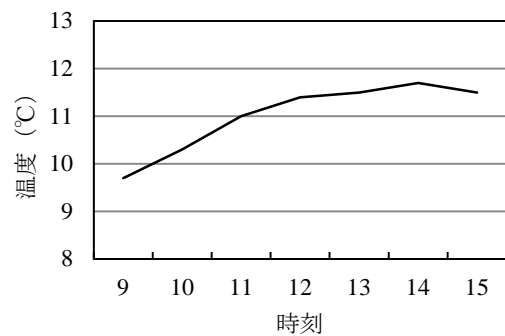
図-12 施工時の気温

施工性の評価結果を表-7に示す。なお、施工試験時の温度については、図-12に示すとおり、桁の概ね中間位置のウェブに設置した温度計の測定結果では、概ね目標温度である10℃前後で推移した。

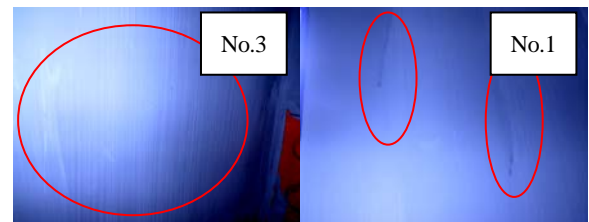
写真-7 外観異常の状況

表-7に示すように、ほとんどの塗料において、「外観」は概ね良好であったが、塗料 No. 3、1では若干の「はけ目」や「タレ」が見られた。塗料 No. 3は、最終の塗装面である上塗りではなく、最下層に用いる有機ジンクリッチペイントであるが、写真-7に示すように、ややはけ目が目立つ傾向にあった。また、塗料 No. 1も、有機ジンクリッチペイントで、写真-7に示すように、希釈調整直後の時点においてのみ、若干のタレが生じていた。ただし、両塗料とも所定の膜厚は確保されており、防食性能には問題ないと考えられる。

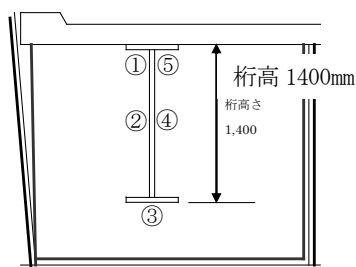
図-16 温度、湿度、鋼材温度等の測定部位

結露の発生を把握するため、温度、湿度、鋼材温度等の測定を行った。部位により、温度や湿度などの変化の程度が異なることが想定されたため、図-16に示すように、測定部位については、桁の内側と外側のウェブ、上フランジおよび下フランジ下面を
