# 道路保全における非破壊検査技術の役割

# 道路橋保全における 非破壊検査技術の役割

独立行政法人土木研究所  
構造物メンテナンス研究センター  
上席研究員 木村嘉富

理研・土研合同シンポジウム 中性子による橋の透視への挑戦  
2010年6月30日

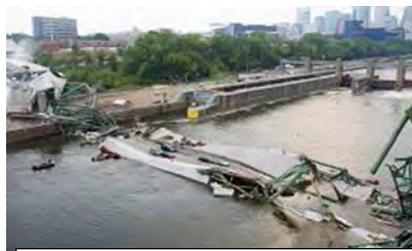
**I-35W橋(アメリカ、ミネソタ州)** 出典:John Weeks氏のHP  
 鋼上路トラス橋  
 L=581m  
 1967年供用  
 損傷:ガセットプレートが起点となり崩落

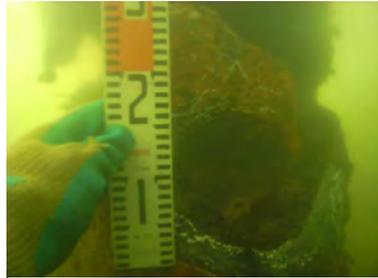
## 国道9号「出雲郷大橋側道橋」

橋梁形式：3径間単純鋼桁  
橋長：L=54.46m 幅員：W=2m

損傷部位：鋼製パイルベント橋脚水中部  
損傷の種類：欠損

- ・汽水域における水中部の腐食
- ・コンクリート巻立てによる応急措置

- ・鋼製パイルベント橋脚の水中部における断面欠損

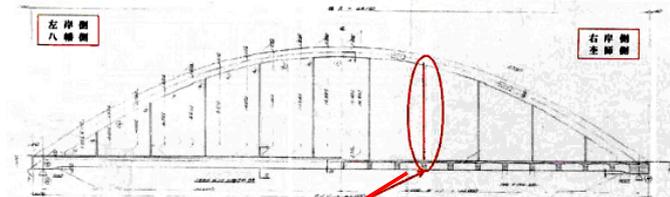
側面図

## 君津市道「君津新橋」

橋梁形式：下路式ローゼアーチ橋  
橋長：L=68.1m 幅員：W=14.0m

損傷部位：アーチ吊材(PC鋼棒)  
損傷の種類：破断

- ・異種金属接触腐食によるPC鋼棒の破断
- ・全吊材PC鋼棒をPCケーブルに交換

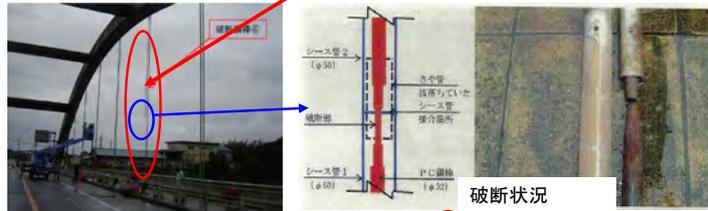
破断状況

関連部位の損傷

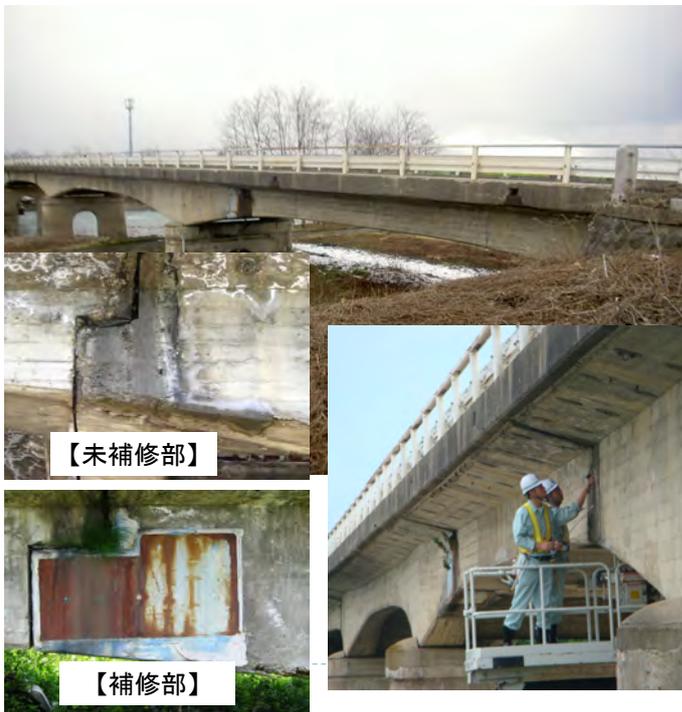
【未補修部】

【補修部】

橋梁形式：11径間RCゲルバー桁橋  
橋長：L=253.7m  
竣工年：1935年  
活荷重：T-13

床版及びゲルバー部に鋼板接着  
昨年の地震で橋脚の一部が損傷  
→ 重量制限6トン

- ・ヒンジ部を中心に亀裂の状況を調査
- ・車両荷重規制の継続

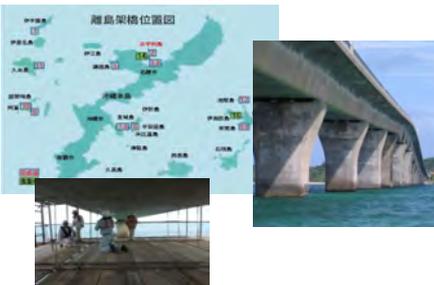
**既設橋**

既往の多数の実橋梁に関する実態データの集積と分析

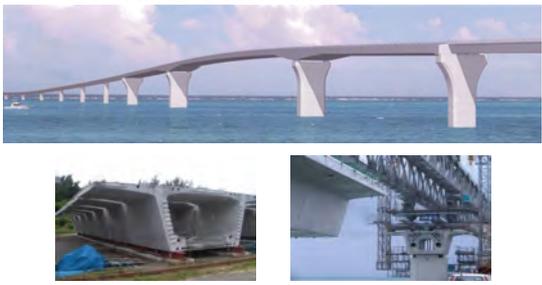
**新設橋(伊良部大橋)**

各橋脚やコンクリート桁において、コンクリート中への塩分浸透状況や鋼材の腐食状況を長期計測(建設時に、測定装置を設置)

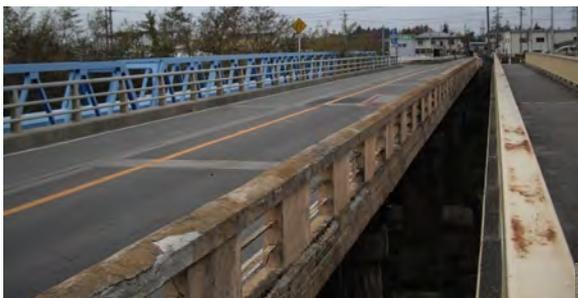
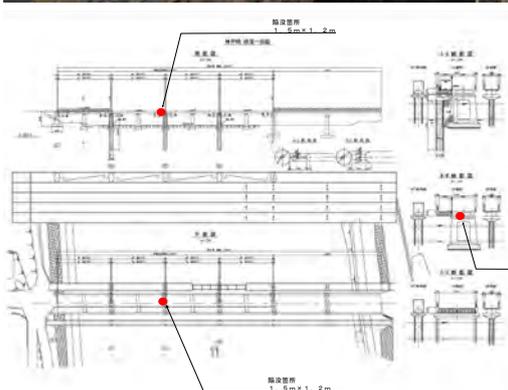
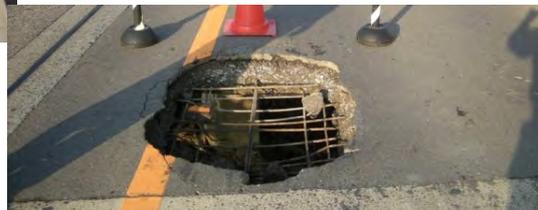
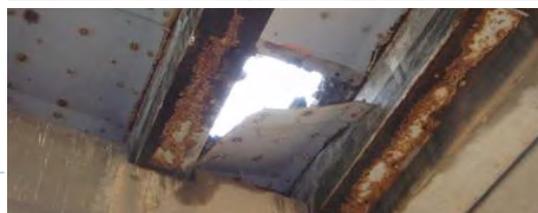
# 適用性確認予定橋梁：床版の状態

橋梁形式: 8径間RCT桁橋+2径間PC床版橋  
 橋 長: L=126.5m  
 竣工年: 1935年、1985年拡幅  
 床版の抜け落ち  
 ・雨水浸透による疲労劣化促進。  
 ・下面鋼板接着補強のため、確認できず。
