10.7 効率的な舗装の維持修繕手法に関する研究

【要旨】

道路構造物の効率的な管理が求められる中、舗装分野においても維持的工法を含めた適切な補修工法の選定によるライフサイクルコストの低減などを推進する必要がある。舗装維持修繕手法については、維持工法も含めた効率的な維持修繕手法を提案することを目標としている。

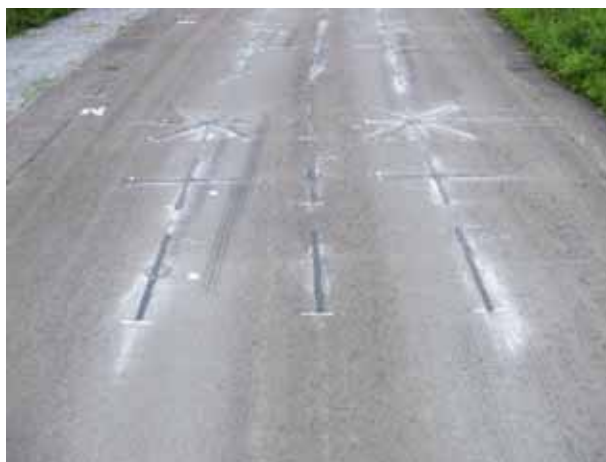
写真 - 1 シール材施工状況

舗装のひび割れの維持に使用されているシール材について、その耐久性を調べる目的で土木研究所舗装走行実験場において、カッターで疑似ひび割れを作製し、各種のシール材を施工し、清掃の有無やひび割れの幅、深さ等を変えた場合の施工性の検討、および荷重車を走行させ耐久性の確認を行った。写真-1にカッターで疑似ひび割れを作製した後に、シール材を施工した状況を示す。なお、ひび割れが1本入った状態や亀甲状に入った状態を再現するため、カッターを1文字、十字、星形に切断

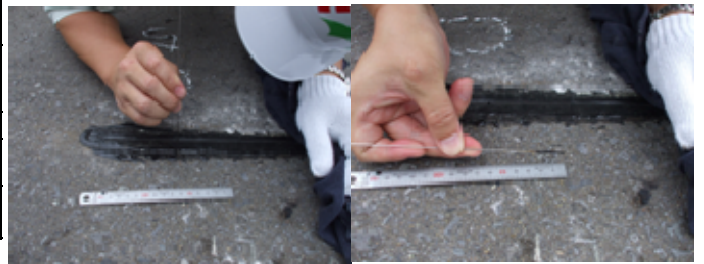
写真-5 シール材に鋼棒を突き刺している状況

シール材がひび割れに確実に注入されたかを、「舗装調査・試験法便覧D013T」²⁾に準じて1mm程度の先端が平らな鋼棒をシール材に突き刺し、浸透深さを測定した。測定状況を写真-5,6に示す。

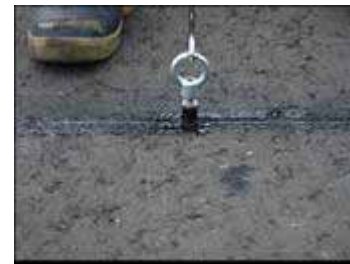
写真-7 シール材に引張り治具を接着している状況

シール材の接着の程度を「舗装調査・試験法便覧D014T」²⁾に準じ最大荷重を測定した。測定状況を写真-

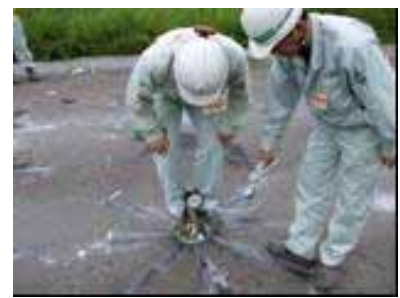
写真-10 透気量試験状況

シール材の接着の有無を調査するため透気量試験を実施し、透気性を測定した。測定状況を写真-10に示す。その方法は、手動式ポンプで試験器内の空気を抜き、一定の負荷をかけ、そのまま一定時間経過後でもかけた負圧が変化しなければ、透気しないこととなる。注入材施工直後と49kN換算で20,40万輪走行後に測定を行った。

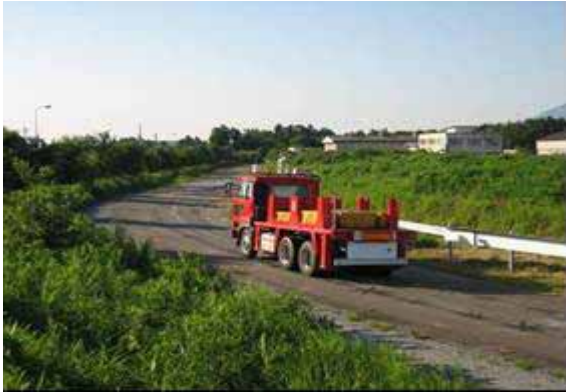
写真 - 11 荷重車走行状況

耐久性の確認を行うためシーラ材注入後、荷重車（軸重 12t × 3 軸）を 40 万輪分（累積 49kN 換算：N₅交通 27 年、N₄交通 4 年相当）走行させ、荷重車走行前後の耐久性を評価した。写真-11 に荷重車走行状況を示す。

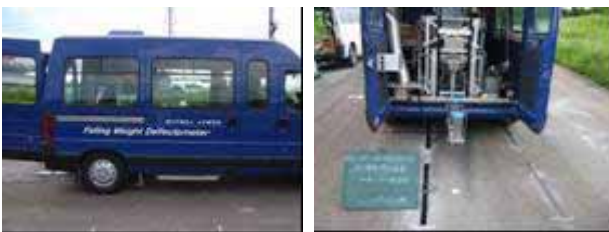
写真 - 12 たわみ量測定状況 (FWD)

荷重車走行前後の耐久性を評価するため、舗装調査・試験法便覧「S047 フォーリングウェイトデフレクトメータ (FWD) によるたわみ量測定方法」²⁾ に準じ、たわみ量を測定した。測定状況を写真 - 12 に示す

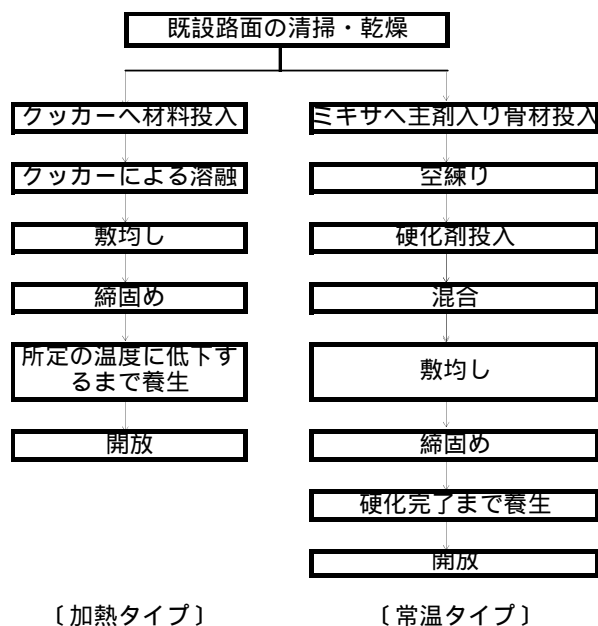
図 - 4 施工フロー

舗装走行実験場のわだち掘れの補修として、両方の補修材を施工した。施工のフローを図 - 4 に、加熱タイプの施工状況を写真 - 14、15 に、常温タイプの施工状況を写真 - 16、17 に示す。

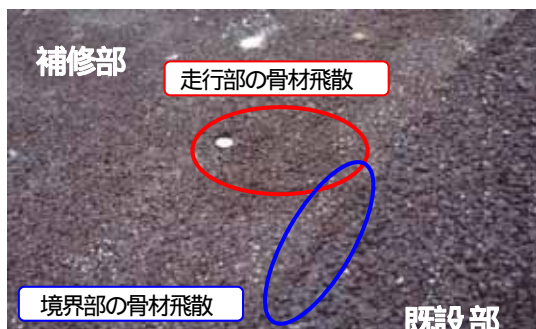
写真 - 18 加熱タイプの荷重車走行後路面

耐久性の確認を行うため補修後、荷重車（軸重 12t × 3 軸）を加熱タイプは N₄ 交通 8 年相当、常温タイプは N₄ 交通 10 年相当（累積 49kN 換算）走行させ、荷重車走行後の耐久性を調査した。調査結果を表 - 3 に示す。また、荷重車走行後の加熱タイプの路面の状況を写真 - 18 に、常温タイプの状況を写真 - 19 に示す。

荷重車走行後のわだち掘れの発生は、加熱タイプおよび常温タイプとも見られなかった。また、どちらもひび割れは見られず、大規模な骨材飛散、ポットホールも見られなかった。しかし、加熱タイプは走行部および既設路面との境界付近で一部骨材飛散が見られた。これは、薄層でオーバーレイしたことによる既設舗装との接着不足が原因と思われた。
