11.6 積雪寒冷地における土木施設のマネジメント手法に関する研究

担当チーム：寒地道路保全チーム

寒地構造チーム

【要旨】

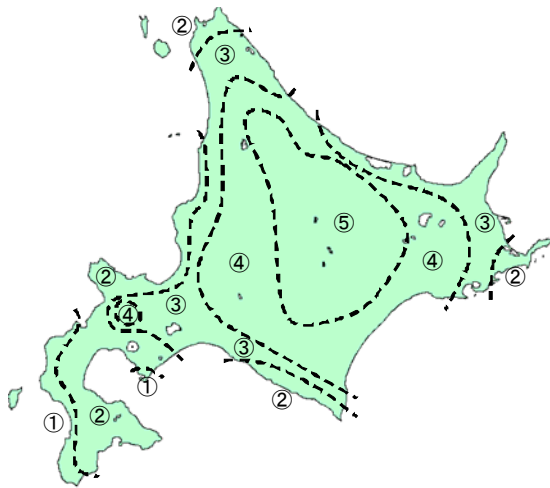
図-6 凍害危険度

凍害は、北海道のような寒冷地におけるコンクリート部材の損傷要因の一つである。1975年に図-6、表-2に示すような凍害危険度を長谷川²⁾が整理している。ここでは、この危険度を基に点検で確認された損傷の傾向を分析する。

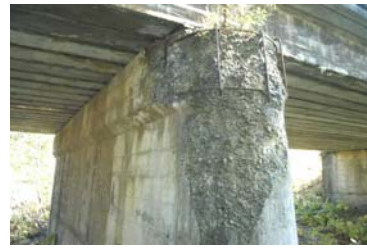
なお、分析対象とする損傷は、図-7に示すような凍結融解作用によるコンクリート表面の微細ひびわれやスケーリング、ひびわれ内の水の凍結膨張作用によるポップアウトといったコンクリート部材の損傷であるが、ここでは、「橋脚(橋台)における沓座面に漏水・滞水があり、ひびわれ、剥離・鉄筋露出、漏水・遊離石灰のランクが d より悪い橋梁」に限定して分析した結果より、その傾向を整理するとともに他の損傷から見られる特徴を整理する。

図-7 凍害による橋脚のスケーリング

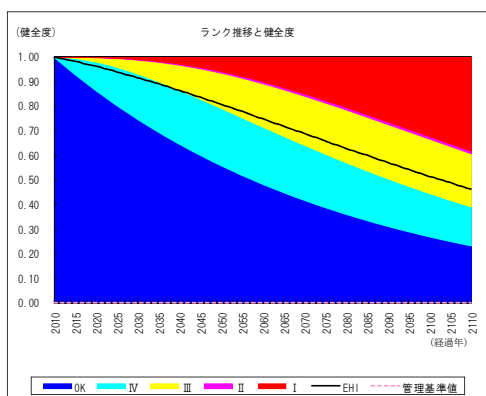
図-9 現行システムでの劣化遷移曲線

表-3 に示しているのは、コンクリート床版における劣化遷移確率である。劣化遷移確率の対角項はそれぞれ、次の年に同一ランクにとどまる確率を表しており、ランクが下がる確率は、その右隣に記載した値で示している。例えば、OK が次の年に OK である確率は 0.986 であり、OK がランク IV になる損傷に遷移する確率は 0.014 となることを表している。表-4 は、同一ランクのままである確率年を示している。図-9 は、表の遷移確率を基に 2010 年を初年度として、コンクリート床版の劣化を予測したものである。

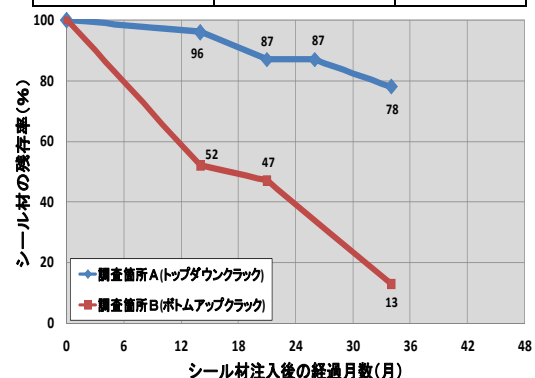
発生形態の異なるひび割れ箇所のシール材残存率を図-14に示す。施工後約3年経過後のトップダウンクラック箇所では78%であったのに対し、ボトムアップクラック箇所での残存率は約13%となった。発生形態の異なるひび割れに対しシール材の注入を行った場合に、残存率の減少傾向に差が見られることが分かった。写真-1、-2に調査箇所の現地路面状況写真を示す。

図-14 発生形態の異なる箇所のシール材残存率

シール材注入工法の効果に関しては、シール材残存率と路面状況から評価すれば、トップダウンクラックに対してはシール材注入による破損の進行を抑制する効果が認められ、2~3 年程度の延命効果が得られた。ボトムアップクラックに対する延命効果は得られていない。一方、ひび割れ率から評価すれば、両工区共にシール材注入によりひび割れの伸長を完全に抑制することはできておらず、予防的修繕工法の基準に照らせば切削オーバーレイ等の修繕対象となるため、延命効果は2年程度と評価することができる。しかし、シール材が健全に残存し、ひび割れ幅の拡大や角欠けを抑制している部分を、ひび割れ率に計上するか否かで評価が異なる。

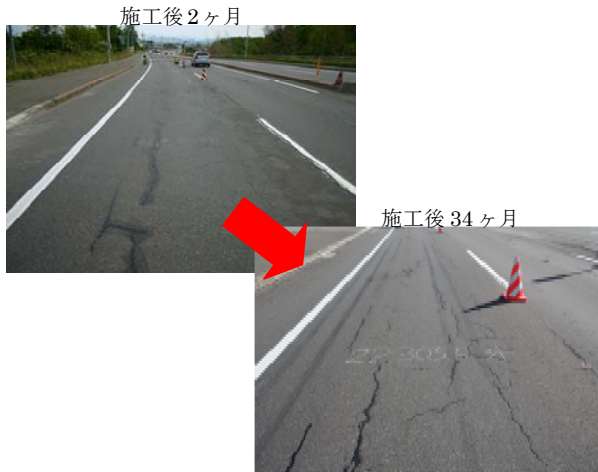
調査開始後2ヶ月後および、34ヶ月後の写真である。トップダウンクラック箇所の34ヶ月後の現地は、ひび割れの伸長は認められたが、シール材が注入され残存している部分は、ひび割れの角欠けや幅の拡大が抑制されており、路面補修を行うまで破損は進んでいなかった。一方、ボトムアップクラック箇所の34ヶ月後は、

写真-1 現地経過写真（トップダウンクラック箇所）

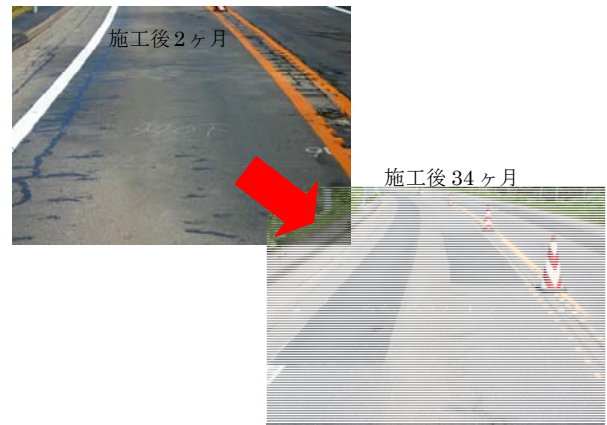
写真-2 現地経過写真（ボトムアップクラック箇所）

路面に破損が進み、パッチングの路面補修が行われていた。図-15 にボトムアップクラック箇所における路面補修および破損状態を面積率に表した円グラフを示す。路面補修が行われている面積は、平成19年の測定時には、10%だったのに対し、平成21年の測定時には44%まで増加した。ボトムアップクラック箇所でのシール材注入は、早期に剥離や飛散を生じ、ひび割れ幅の拡大や角欠けを抑制することができないだけでなく、ポットホールなどの路面の破損が進行し、路面補修が行われたためであると考えられる。

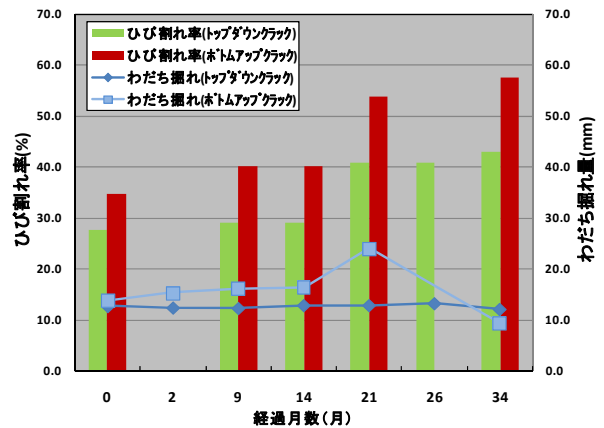
図-16 にひび割れ率とわだち掘れ量の測定結果を示す。ここで、シール材を注入されているひび割れも、ひび割れ率に含めて計測している。21ヶ月経過後のひび割れ率測定結果は、トップダウンクラック箇所が41%、ボトムアップクラック箇所が54%であった。また、34ヶ月経過後の測定結果は、トップダウンクラック箇所が43%、ボトムアップクラック箇所が58%であった。シール材が注入されたひび割れを含めたひび割れ率は、両工区共に経年変化による増加傾向を示しており、こ

図-16 ひび割れ率、わだち掘れ量測定結果（トップダウンクラック・ボトムアップクラック）

の増加分は、ひび割れの伸長や新たなひび割れの発生分である。ひび割れ率の増加傾向から、シール材注入によってひび割れの伸長を抑制することはできないと言える。また、34ヶ月経過したひび割れ率の値は、予防的修繕工法における、密粒度舗装の工法選定の目安に着目し比較すると、切削オーバーレイ等の修繕対象区間は、ひび割れ率40%以上であることから、修繕工法適用区間と判断される値となっている。
