10.2 効率的な舗装の維持修繕手法に関する研究

担当チーム：道路技術研究グループ（舗装）

【要旨】

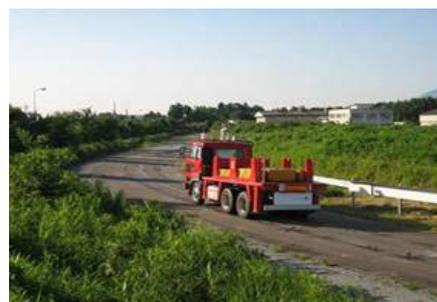
写真-1 荷重車走行状況

各種の維持修繕工法の現状について整理した後、それらの耐久性の確認試験を土木研究所構内の舗装走行実験場にて行った。取り上げた工法は、適用実績や舗装施工便覧³⁾に記載されている補修工法を参考に、シール工法、クラックカットシール工法、表面処理・パッチング工法、切削オーバーレイ工法及び排水性修繕工法を取り上げた。耐久性の試験は、写真-1に示すとおり、各種工法を破損路面に適用した後に荷重車を走行させることにより促進荷重させ、路面の状態について追跡調査を行うことにより実施した。荷重車の走行は年間40万輪（累積

49kN 換算 : N₅交通 4 年相当) である。なお、シール材については多様な材料が使用されていることから、室内試験も合わせて実施し、舗装走行実験場における耐久性確認試験の結果と合わせて整理することとした。

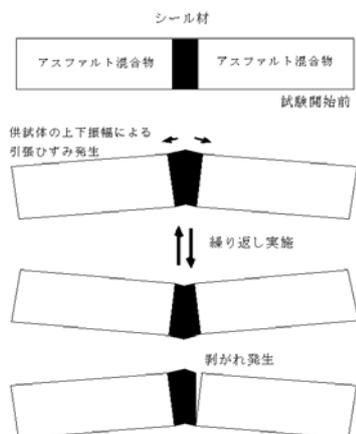
図-2 はがれ抵抗性試験の概念図

また、シール材に求められる性能としては、3.1 で述べた現状より、繰り返し荷重によるシール材のはがれ疲労抵抗性が考えられる。そこで、はがれ疲労抵抗性を評価する試験として、図-2 に示すはがれ疲労抵抗性試験を行った。本

試験は、アスファルト混合物とシール材の界面に交通荷重が繰り返して走行する状況をシミュレートした疲労試験

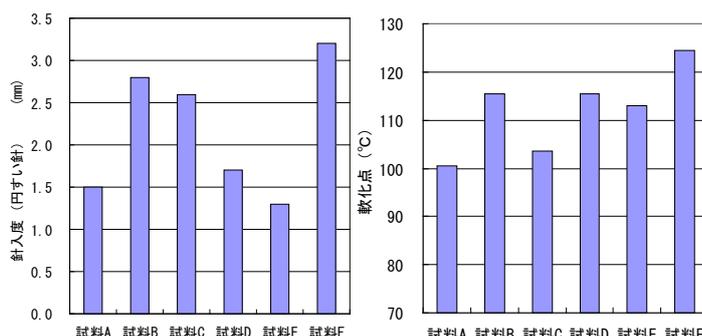
図-3 針入度 (円すい針) 試験結果

針入度 (円すい針) 試験、軟化点試験の結果を図-3、4 に示す。

図-4 軟化点試験結果

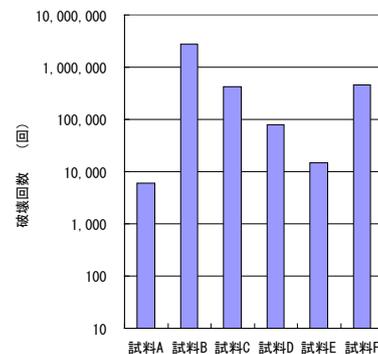
図-5 はがれ疲労抵抗性試験結果

はがれ疲労抵抗性試験結果を図-5 に示す。

本試験におけるはがれ疲労抵抗性の評価が高かったのは高弾性目地材の試料 B であり破壊回数が 280 万回だったのに対し、最も低かったのはフィラー入りアスファルトの試料 A で破壊回数が 0.6 万回

と大きな差が生じた。

今回実施したはがれ疲労抵抗性試験の方法はあくまで暫定的なものであり、試験条件については今後再考の余地があるが、図-5を見る限り、シール材の性能には従来の試験法では評価しきれないほど大きな差があり、はがれ疲労抵抗性試験を正式な品質評価試験として位置づけることができれば、シール材の要求性能に基づく技術開発が促進され、シール工法の耐久性にも良好な影響が出ることが示唆された。

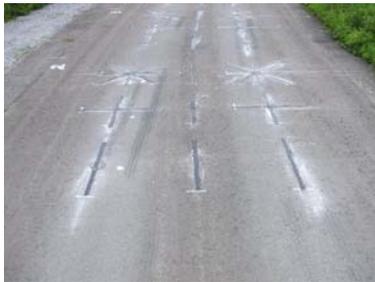
写真-2 施工状況

前節で述べたシール材の性能に関する品質確認試験のほか、実道レベルにおける耐久性も合わせて確認する必要がある。舗装のひび割れに対するシール工法に用いられるシール材について、その耐久性を調べる目的で舗装走行実験場において、車輪通過部にカッターで擬似ひび割れ（標準でひび割れ幅6mm、深さ20mm）を作製し、各種のシール材を用いたシール工法を施工し、清掃の有無やひび割れの幅、深さ等を変えた場合の施工性の検討、および荷重車を走行させ耐久性の確認を行った。なお、ひび割れが1本入った状態や亀甲状に入った状態を再現するため、カッターを1文字、十字、星形に切断した。以下に検討内容を示す。施工状況を写真-2に示す。

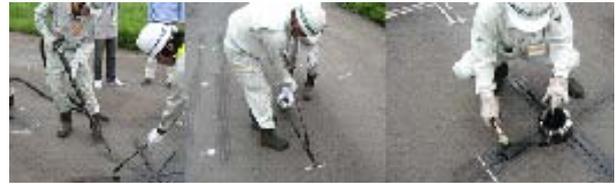
写真-3 施工方法（左：機械、中：人力、右：刷毛）

試料番号Fを用いて施工方法の違いを調べるため、機械施工、人力施工（やかん）および刷毛施工の3種類で

確認した（写真-3）。注入後はケレン（すき取り器）で表面を成形した。

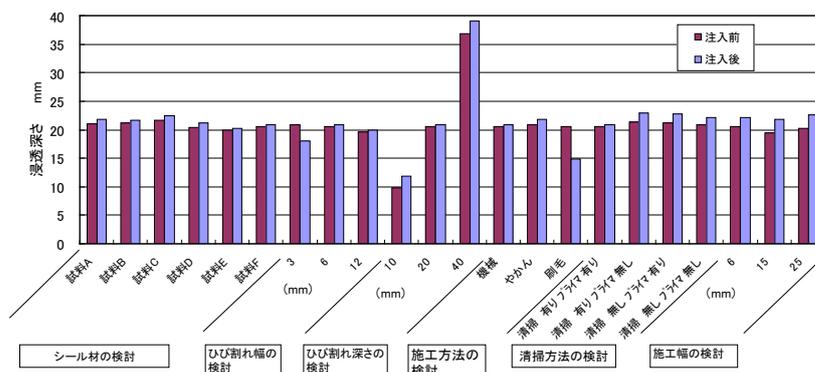
図-6 浸透深さ結果 (シーラ工法)

シーラ材の浸透深さ試験の測定結果を図-6に示す。図中の注入前とはカッターの切断深さであり、注入後とは注入されたシーラ材の深さである。注入前より注入後の深さが大きいのは余盛り部分も測定したためである。3.2.2の比較項目で差が生じたのは以下の項目である。検討を行った項目ごとに考察を行うと以下のとおりである。

ひび割れ幅6mm以上では奥まで浸透していたが、3mmの場合は浸透していない。

これらより、ひび割れ幅が狭い場合は一様に注入することが困難であること、刷毛による施工ではシーラ材が十分浸透しない可能性があることが確認された。

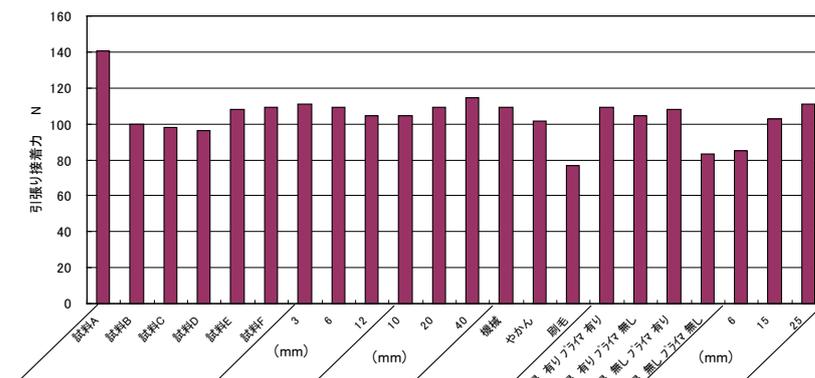
図-7 引張接着試験結果 (シーラ工法)

引張接着試験の測定結果を図-7に示す。検討を行った項目ごとに考察を行うと以下のとおりである。

清掃とプライマの両方を実施、もしくはどちらかを実施の場合の引張り接着力は、いずれも同程度であった。しかし、清掃もプライマも行わない場合の引張り接着力

は、8割程度と小さくなった。

行するような箇所でのシール材の適用は効果が期待しにくいと言える。また、図-7に示したとおり引張接着試験の結果が特に良かった試料Aのフィラー入りアスファルト及び試料Dの低弾性目地材では、写真-6に示すようにシール材と舗装との界面又はシール材自体にひび割れが発生し、図-9に示すとおり透水及び透気している状態であった。これは疲労ひび割れと考えられ、このシール材は耐久性に問題があると言える。

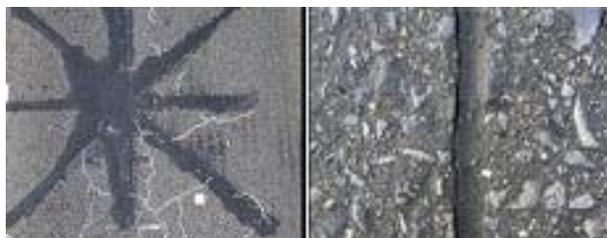
写真-5 舗装のひび割れ例 (30万輪後) (シール工法) 写真-6 シール材のひび割れ例 (30万輪後) (シール工法)

図-8に示すとおり、すべての箇所においてD₀たわみ量が荷重車走行に伴い増加したが、特に大きくなった箇所はいずれも写真-5に示すように舗装にひび割れが発生した箇所であった。このような状態では雨水の浸透を防止できないため、舗装の劣化が進みひび割れが次々と進

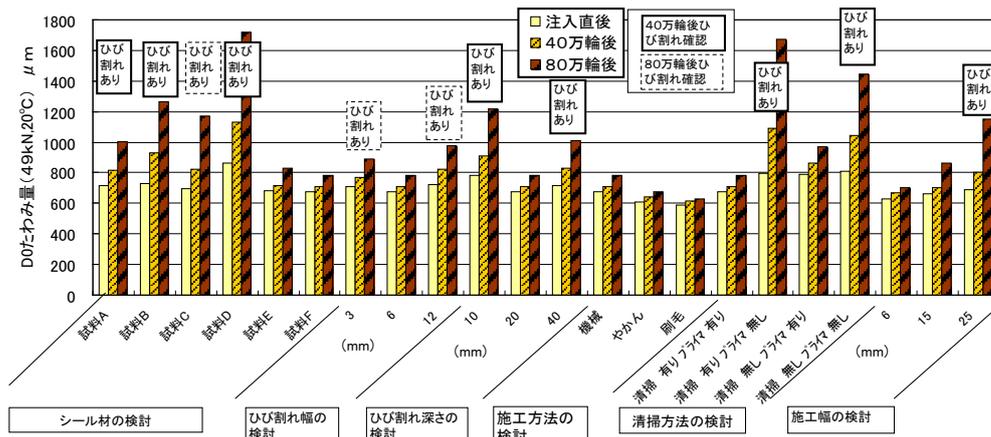
図-8 耐久性試験結果 (D₀たわみ量、ひび割れ発生の有無) (シール工法)

シーラ工法施工直後、荷重車40万輪走行後及び80万輪走行後のD₀たわみ量の測定結果とひび割れ発生の確認時期を図-8に示す。また、80万輪後の透水量試験結果と透気量試験結果を図-9に示す。

舗装と接着して透水及び透気とも確認されなかったシール材は、試料B(高弾性目地材)であり、またクラックシール専用材に分類される試料E及び試料Fもほとんど透水を許しておらず、図-8に示すD₀たわみ量の増加も抑制されている。その他の比較項目では、清掃又はプライマの実施、及びすき取り後の施工幅が6,15mmの箇所が、D₀たわみ量の増加が抑制されまた透水・透気も認められない。

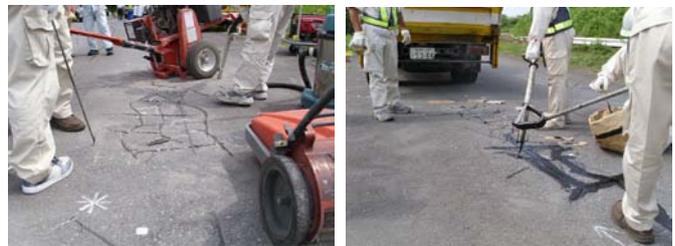
写真-7、8 クラックカットシール工法施工状況

クラックカットシール工法とは、シール材がひび割れ部に十分に浸透するようひび割れに沿ってカッターで幅12mm 深さ19mm程度の溝を切り、その溝の部分にシール材を注入するものである。舗装に発生するひび割れは通常3~5mm程度以下の幅でしかなく、3.で示したとおりシール工法ではシール材が十分にひび割れ内に充填しないことが考えられるため、予めひび割れ部の開口幅を広げておくものである(写真-7、8)。クラックカットによりひび割れ幅が大きくなることから、シール材としてはひび割れ追従性を向上させるため、アスファルトに特殊ゴムを重合させて接着性、伸縮性を改良したものを使用している。

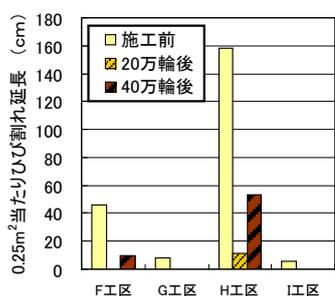
図-15 ひび割れ延長の推移
(シール・カットシール工法)

ひび割れ延長の推移を図-15 に、 D_0 たわみ量の推移を図-16 に示す。

図-15、16 より、F 工区のクラックカットシール工法はひび割れ部を予めカットするためたわみ量は施工直後から大きいですが、ひび割れの破損が進行していても、充填するシール材がアスファルトに特殊ゴムを重合させて接着性、伸縮性を改良したものであるため、載荷時に既設舗装で分担する応力も分散していると考えられることから、ひび割れの進行は抑えられている。40 万輪走行後のたわみ量の増加も認められない。また、シール工法においては、ひび割れの破損が進行していない場合に実施 (I 工区) すれば、ひび割れの新たな進行もなく延命効果が期待できる。

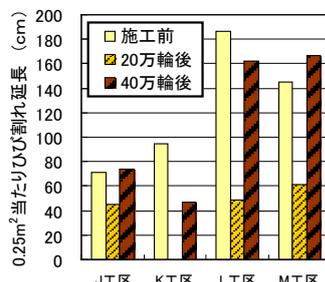
図-17 ひび割れ延長の推移
(表面処理・パッチング工法)

ひび割れ延長の推移を図-17 に、 D_0 たわみ量の推移を図-18 に示す。

図-17 より、20 万輪走行後、J、L、M 工区においてひび割れが確認されたが、いずれも施工前のひび割れ延長には達していない。また、40 万輪走行後については全工区でひび割れが進行したが、進行度の大きい工区でも施工前のひび割れ延長と同等程度であり、「舗装の構造に

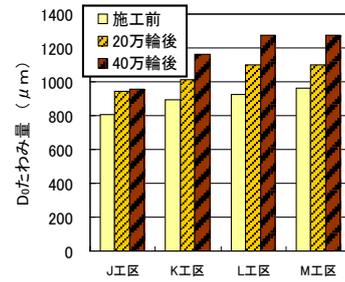
図-18 D_0 たわみ量の推移
(表面処理・パッチング工法)

また、図-18 より全ての工区でたわみ量が増加傾向にあることが分かる。維持工法の実施にあたっては、劣化した既設舗装は切削・撤去されておらず、既設舗装の劣化、ひび割れの増加およびひび割れからの雨水の浸入による雨水の浸入によるアスファルト混合物の剥離もしくは路盤材の支持力低下から増加したものと考えられる。

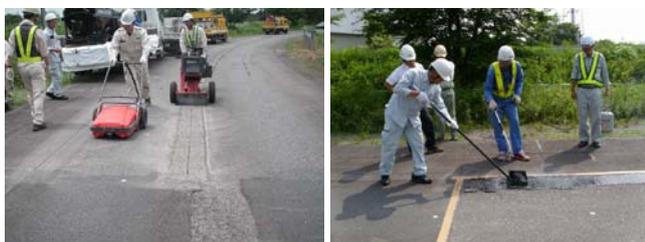
写真-9、10 E 工区施工状況

O 工区は通常のパッチングと同様の施工方法であるが、N 工区はその材料の性質上、熔融して流し込むように施工する特徴がある。そのため、施工範囲の外縁に予め深さ 5mm 程度のカッター溝を施工している (写真-9、10)。なお、通常のアスファルト混合物のように締固めは要さない。

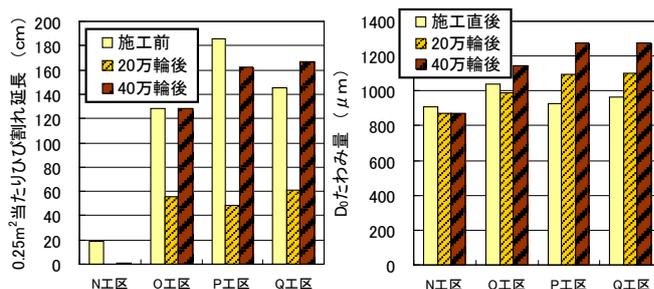
図-19 ひび割れ延長の推移 (特殊パッチング工法)

ひび割れ延長の推移を図-19 に、D₀たわみ量の推移を図-20 に示す。

図-20 D₀たわみ量の推移 (特殊パッチング工法)

図-19 のひび割れ延長の推移では、N 工区は施工前のひび割れ延長が少なかった面はあるものの、ひび割れ発生を抑制している。その他の工区では、40 万輪走行後で施工前と同レベルまでひび割れが発生し、ひび割れスケッチ図を比較すると、その大半は既設舗装のひび割れに沿ったリフレクションクラックであった。図-20 のたわみ量の推移でも、N 工区は 40 万輪走行後もたわみ量の増加が抑えられているが、その他の工区では 40 万輪走行後でたわみ量が増加している。これらより、通常行われるパッチングでも使用材料に配慮することで、その耐久性が期待されると言える。一方で、O 工区の SMA を用いたパッチングでは全く効果が出なかったことから、よりひび割れ追従性に富んだ材料が好ましいと言える。ただし、試験期間中の夏季は例年に比べて気温が高く、耐久性に優れた N 工区でも、夏季の高温下での荷重車走行により、写真-11 に示すような局所的な路面凹凸が生じた。これは、施工方法として材料をいわば流し込んで表面をコテで整形することから施工当初から平坦性の確保が難しいこと、また材料そのものは優れたひび割れ追従性を有しているものの、高温下では瞬間的な変位が復元しきれずに少しずつ流動していったことに起因するものと思われる。

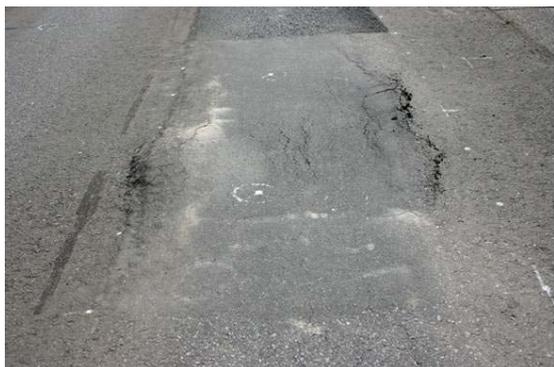
写真-12 L, M 工区境界部での局所的側方流動 (累積 60 万輪)

5.2の調査を継続したところ、L工区及びM工区の境界を中心に、夏季に局所的な側方流動が発生した（写真-12）。

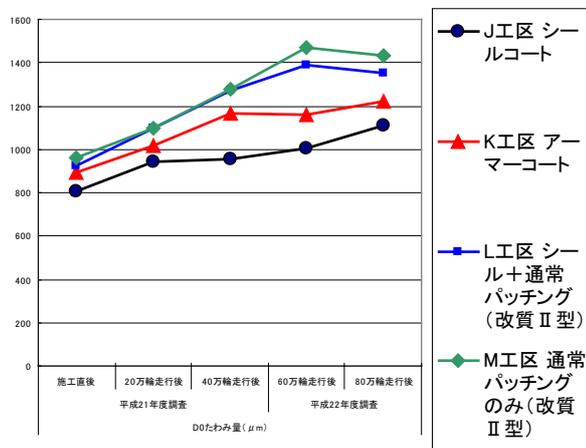
図-21 D₀たわみ量の推移 (80万輪まで)
(表面処理・パッチング工法)

J工区（シールコート）、K工区（アーマーコート）の結果と合わせ、D₀たわみ量調査による载荷点直下のたわみ量を図-21に示す。

側方流動が発生した後の60万輪後から、パッチング工区はその他の工区と比較してたわみ量が大きくなっている。なお、ひび割れはいずれの工区も40～60万輪後には施工前のひび割れ以上の延長となっているが、シールコート及びアーマーコートの工区には局所的な側方流動が観察されていない。

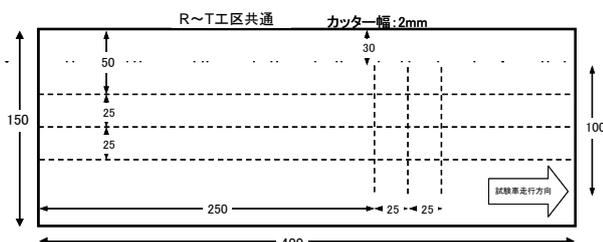
図-22 基層に作製した擬似ひび割れ

施工は自然ひび割れが入った車輪通過部の位置に1工区あたり 4m×1.5m の範囲で切削オーバーレイを施工した。なお、全工区とも施工前の舗装面にはポンピング跡が残り表基層を貫通するひび割れが発生していたが、表層のみ切削の R~T 工区では、切削面でのひび割れを発見するのが困難であったため、図-22 に示すようにカッターにて切削面に基層を貫通する深さで擬似ひび割れを作製し、下地処理 (S、T 工区のみ) 及び表層オーバーレイを行った。

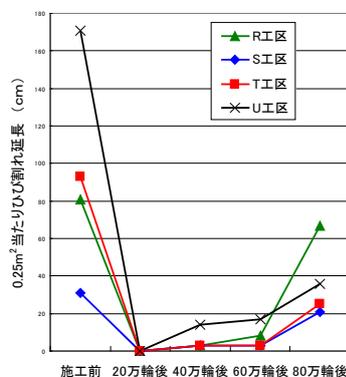
図-23 ひび割れ延長の推移 (切削オーバーレイ工法)

ひび割れ延長の推移を図-23 に、 D_0 たわみ量の推移を図-24 に示す。

図-23 のひび割れ延長の推移では、R、S 工区では施工前のひび割れ延長と同レベル程度までひび割れが発生しているが、T 工区では施工前の3割程度に、U 工区では施工前の2割程度に80万輪後のひび割れ発生が抑えられている。R~T 工区の表層切削後の基層上面には自然ひび割れは切削跡によりかき消されて目視で確認できなかったが、施工前のひび割れは基層を貫通していたことを確認しており、T 工区では残った自然ひび割れも覆うようにひび割れ抑制シートを施工していること、U 工区ではそもそも基層も切削して再構築していることから、基層のひび割れに対する処置が耐久性に良い影響を及ぼすことが示唆された。しかしながら、図-24 のたわみ量の推移では、U 工区の表層・基層切削オーバーレイ工法が最も耐久性に優れている傾向はあるものの、各工法間であまり明確な差は出ていないことから、引き続き追跡調査を行っていくことが求められる。

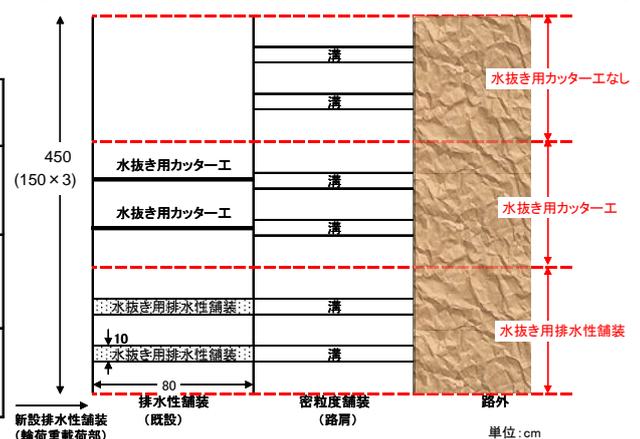
図-25 各工法施工平面図

7.4 に示すような排水性舗装における部分的修繕箇所は、目詰まりが進行している接続部の既設排水性舗装との透水能力との差異から、流末部付近で滞水現象が想定され、再び接続部でアスファルトのはく離による局所的な破損が生じやすくなるのが危惧される。そこで、舗装走行実験場内の排水性舗装施工区間において、車輪通過部で部分的に表基層切削オーバーレイ(基層:改質Ⅱアスファルト混合物、表層:排水性舗装)を施工(図-25、26、写真-14)し、接続部に排水処理工法と幅100mmの水抜き排水性舗装工、カッター工及び比較工区として無対策の工区を設定した。

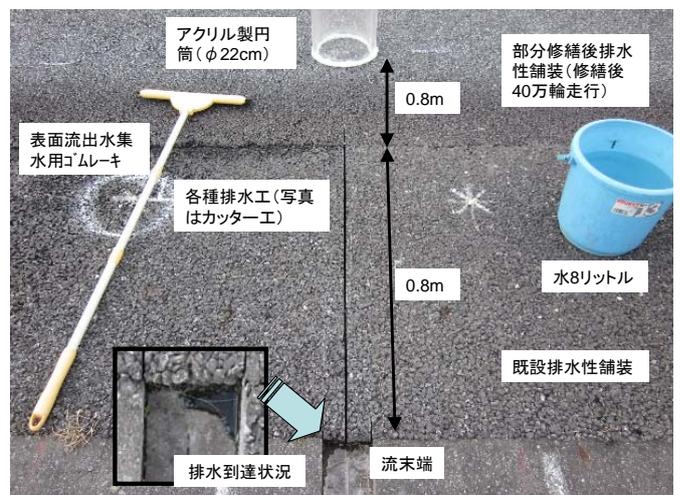
写真-15 雨水到達時間調査

試験方法は、雨水が流末端に現れるまでの時間計測調査(雨水路肩到達時間調査)とした。雨水到達時間調査とは、部分修繕箇所の排水性舗装よりそれに接続する既設排水性舗装部の目詰まりが進行していると考えられることから、既設排水性舗装における雨水排水処理工が部分修繕箇所に雨水後に舗装内が滞水している時間の差異を計測するものである。写真-15 のように、輪荷重走行部にアクリル製円筒を設置し、そこに水8リットルを充填させた後流末端に排水が確認されるまでの時間(雨水到達時間)を計測するものである。雨水到達時間が長いほど舗装内で滞水している時間が長く、輪荷重の荷重に伴いアスファルトの剥離が促進され、舗装の損傷が進行すると考えられる。実験時はアクリル製円筒と舗装の隙間はバテで充填したが、それでも水漏れが確認されたので、ゴムレーキを用いて人力で円筒近くに滞水するよう集水した。なお、本工区は写真下方向に片勾配(7%)である。

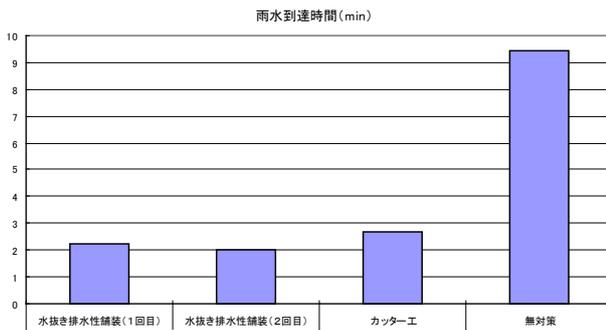
図-27 雨水到達時間

試験結果を図-27 に示す。

(排水性舗装による部分的修繕箇所の排水工法)

図-27 より、舗装内の滞水時間に無対策とそれ以外の工区では大きな差があり、無対策の工区は舗装内の滞水時間が長い。なお、当該区間の車輪通過部での D_0 たわみ量及び透水性能に明確な差が現れていなかったが、雨水によるアスファルトの剥離現象を考えると、今後耐久性に影響を与えることが示唆され、排水性舗装による部分的修繕箇所には接続する既設舗装部に排水工を施工した方が好ましいと言える。
