13-2 擁壁等の土工構造物の管理水準を考慮した維持管理手法の開発に関する研究

担当チーム : 地質・地盤研究グループ 施工技術チーム

キーワード : 補強土壁, 維持管理, 限界状態, 性能, 変状進行過程, 健全度

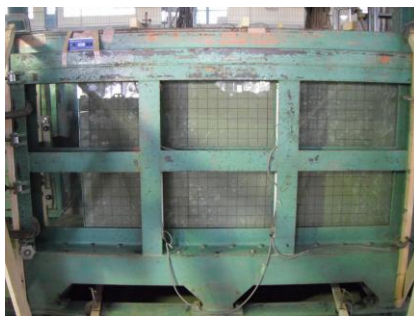
写真-1 補強土壁模型

傾斜模型実験(以下、「本実験」という。)では、高さ1,000mm、長さ2,000mm、奥行き500mmの土槽に、高さ800mm、長さ1,650mm、奥行き500mmのジオテキスタイル補強土壁の模型(以下、「本模型」という。)を作製した(写真-1)。高さ200mm、奥行500mmのアルミ製のパネルにL型の金具を取り付けて、そこにジオテキスタイル(以下、「補強材」という。)をボルトで

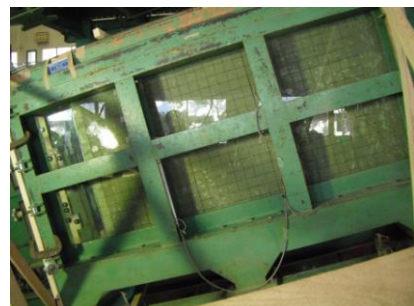
写真-3 実験の様子

本実験においては，本模型に地震力を模擬した水平力を加えるために土槽を傾斜させることで本模型に静的な水平力を与えた（写真-3）．傾斜速度は，本模型に振動を与えないように 1° /min の速度で傾斜させた．各 CASE の傾斜および計測は，以下の要領で行った．CASE-1, CASE-4 の傾斜方法は，補強土壁が崩壊に至るまで連続的に傾斜させるパターンである．CASE-2, CASE-5 については，壁面の鉛直度が 3 % 程度に，CASE-3, CASE-6 は 4 % 程度に変状するまで土槽を傾斜させ（以下，「履歴ポイント」という．），所定の変状に達したら一旦土槽を水平に戻してから再度，崩壊に至るまで連続的に傾斜させるパターンである．

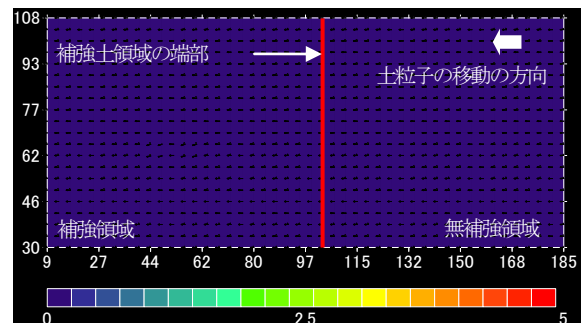
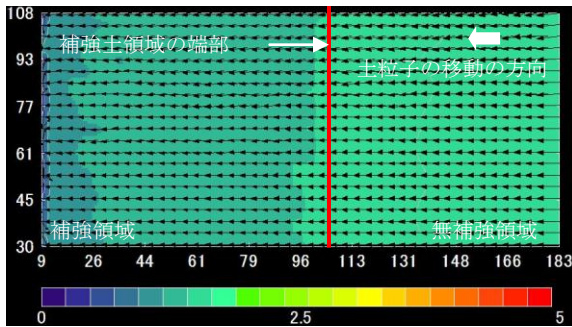
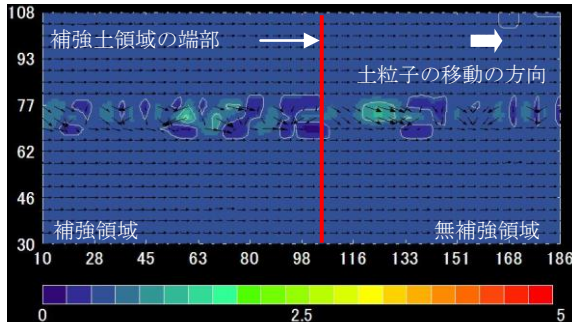
図-3 画像解析結果 (CASE-6)

図-3 は、水平震度を加えた際の補強土壁天端（補強領域と無補強領域との境界付近）における土粒子の挙動を画像解析した結果から土粒子の移動の変化点を抽出したものである（CASE-6）。土粒子の移動の過程は、① (a) に示すように初期の段階では盛土全体で一様に壁面側へ移動する。② (b) に示すように補強領域と無補強領域付近を境目として土粒子の移動量が異なる挙

(a) $k_h=0.07$ から 0.09 へ載荷

(b) $k_h=0.12$ から 0.14 へ載荷

(c) $k_h=0.21$ から 0.23 へ 載荷

(d) $k_h=0.05$ から 水平に戻し

動を示す (移動量は無補強領域で多く生じる)。③ (c)に示すように、無補強領域から補強領域へと徐々に土粒子の移動が進展する。一方、除荷の際には(d)に示すように土粒子は一樣に壁面と反対の方向へ移動する。このような傾向は、他のケースにおいても同様であった。

地震の影響を受けた粗粒土を用いた補強土壁の終局変位および終局水平震度が増加する要因としては、無補強領域から補強領域へと土粒子の移動する挙動が、プレロードのような荷重として補強領域背面に作用したことによる若干の強度増加や、除荷した際、土粒子が壁面と反対の方向へ再配列されることから、土粒子のかみ合わせが向上したためであると考えられる。

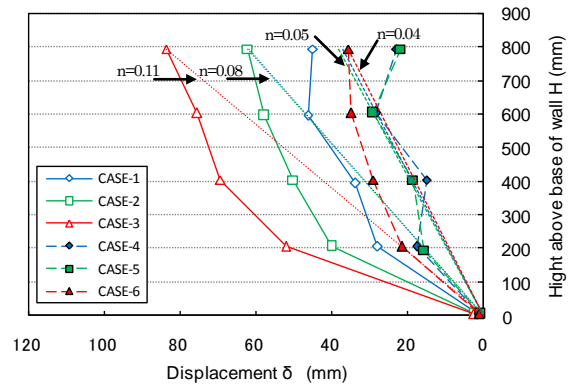
図-4 終局変位における壁面の変状

終局変位における壁面の変状 (断面形状) を図-4に示す。最大水平変位は最上段 (4段目) もしくは3段目の計測箇所で見生じている。壁面の断面形状については、全てのケースにおいて概ね同様な形状を示す。

最大水平変位 δ_{max} を最大水平変位が生じた箇所の高さ H で除した鉛直度 $n (= \delta_{max}/H)$ は、 $n=0.04 \sim 0.11$ の範囲となり、細粒土の場合では粗粒土と比べて低い値を示す傾向にある。補強土壁の健全度評価の指標として、現状用いられている鉛直度 $n=0.03$ と比較すると、粗粒土の終局変位における鉛直度は 2.5 倍程度以上であり、 $n=0.03$ から終局変位に至るまでには余裕を有しているものと推察できる。一方、細粒土の場合は $n=0.03$ と終

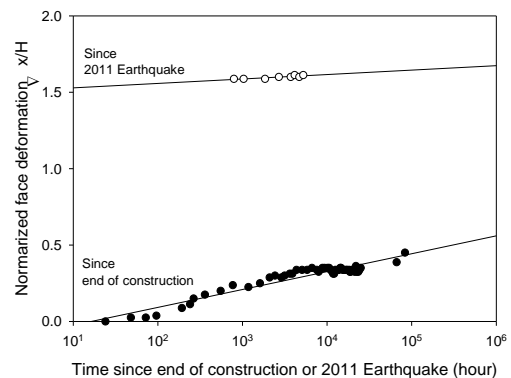
図-13 壁面変位量の推移

図-13は本補強土壁完成日（1995年5月9日）から2012年2月までに計測した壁面の最大変位を壁高で正規化した壁面変位の推移を示したものである。図注の波線はそれぞれ地震前後の計測データから求めた回帰直線（それぞれ、本補強土壁完成日の1995年5月9日および本地震発生日の2011年3月11日を時間の原点とした。）を示す。本地震前に計測されたデータから求めた回帰直線では、現時点における正規化した壁面変位は0.5%程度であると推測されるが、本地震以降での正規化した壁面変位は1.5%程度以上の大きな値であった。2004年以降において、本補強土壁には大きな地震動や豪雨の影響を受けていないことから、本地震後に計測された壁面の変位（増加分）は本地震により発生した可能性が高いと考える。また、本補強土壁では、本地震後も余震等が発生しているが、

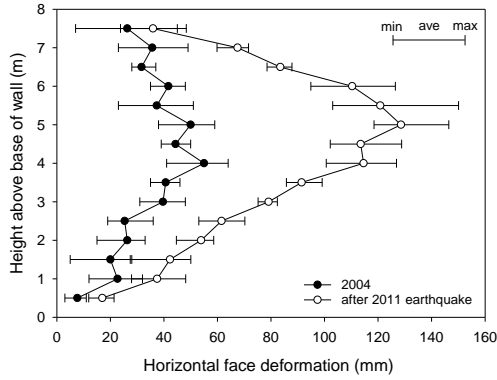
図-14 地震前後での壁面形状

本地震前後に計測した壁面水平変位の結果を図-14に示す。壁高 5.5m の位置で 117mm の最大水平変位量を観測した。また、盛土の沈下計測の結果を図-15に示す。

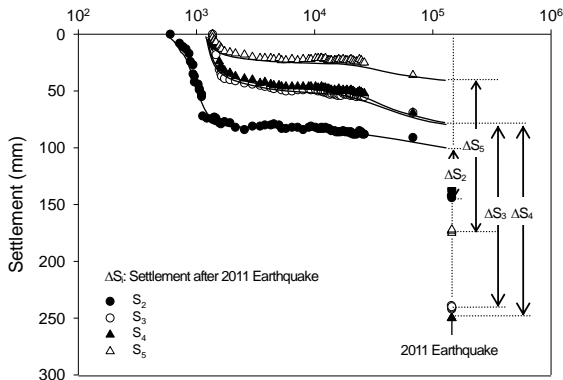
図-15 盛土沈下量の推移

ここでは、図-10に示す沈下板 S2 ～S4 で計測された沈下量を S1 の沈下量でオフセットした値を示す。沈下板 S2 の設置位置より上の盛土が下の盛土に比べて鉛直方向の圧縮量が多い結果を得た。図-15 で示したとおり、長期にわたる盛土の沈下計測から予想される沈下量を大きく上回る沈下量が本地震後に確認された。このことから、盛土の沈下の大半は本地震の際に生じた可能性が高いと考える。そこで補強土内部の状態を把握するために、地盤調査を行った。碎石層を撤去した盛土天端の状況を図-16に示す。盛土天端には、壁面に対して平行に走る3本のクラックが確認された。クラックは補強領域の背面に位置しており、クラックを境に補強領域側が 120mm 程度沈下していることを確認した。地盤調査結果（三次元比抵抗探査、簡易動的コーン貫入試験、含水比測定）を図-17に示す。コンター図で示した三次元比抵抗探査の結果から、壁高 5～7m 程度の位置に相対的に抵抗値の低い箇所が層状に存在することが確認できる。図中に示す赤の破線箇所を実施した簡易動的コーン貫入試験の結果からも、壁高 4～7m の位置には換算N値が 5 以下の土層が存在し、三次元比抵抗探査で得られた結果と概ね一致した。

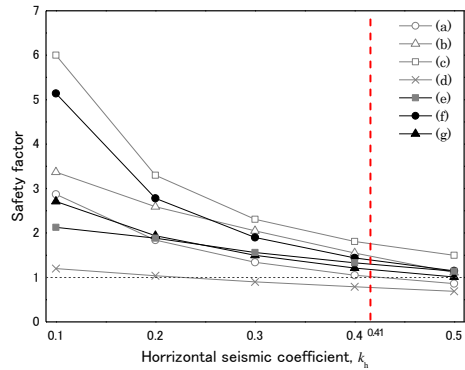
図-18 本補強土壁の水平震度と安全率

地震時安定解析法により本補強土壁の水平震度と安全率の関係を算出した。解析では、現行のPWRC マニュアル²⁾で仮定される破壊モード(図-18の(a)~(e))に加えて、地盤調査結果等から想定される破壊モード(図-18の(f)~(g))についても検討した。ここで、砕石層による等分布荷重 10kN/m^2 は現場の実状を踏まえて死荷重とした。また、根入れ工についてはその評価が困難であるため解析では考慮していない。計算結果を図-18に示す。

水平震度を $k_h = \alpha_{\text{max}}/g$ (α_{max} : 実測の水平2成分の合成値の最大加速度, g : 重力加速度) とすると、 $k_h=0.41$ となり、(a) (d) のモードで限界震度以上となる。ただし、前述した根入れ工は、(a) (d) のようなつま先を通る破壊モードに対する抑止効果として働くことが考えられる。

- *1 壁高 5.0m の位置の壁面を通るすべり
- *2 壁高 4.5m の位置の補強材に沿った滑動
- *3 壁高 3.5m と 4.5m の位置の補強材を横断する

実際に地震後の踏査では根固めコンクリートの損傷を確認しており、地震時に大きな抵抗力が補強土壁のつま先部分で発揮されたと考えられる。その結果、 $k_h=0.41$ で安全率が若干 1.0 を上回る、(e)~(g)に代表されるような盛土の比較的浅い位置でのすべりまたは滑動に類する変状が発生したと考える。

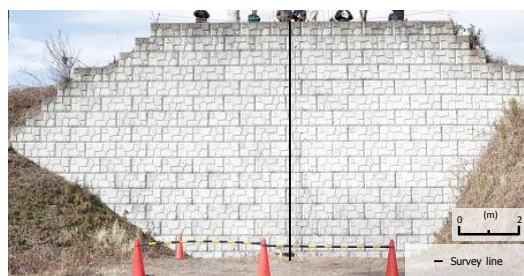
写真-5 補強土壁①

壁面形状の計測は、1995年に独立行政法人土木研究所の屋外実験場に構築された2タイプの補強土壁(補強土壁①:コンクリートブロックタイプ【直壁】、補強土壁②:鋼製杭タイプ【斜壁】)で行った。補強土壁①は壁高8.0m(写真-5)、補強土壁②は壁高4.5m(写真-6)のもので、いずれも精度比較のためにTS測定用のプリズムを壁面に設置した。コンクリートブロックタイプは壁面に1列、計15箇所、鋼製杭タイプは壁面緑化により壁面前全体が目視できない状態だが、一部鋼製杭が露出している箇所があるのでその箇所に4列、計14箇所にプリズムを設置した。

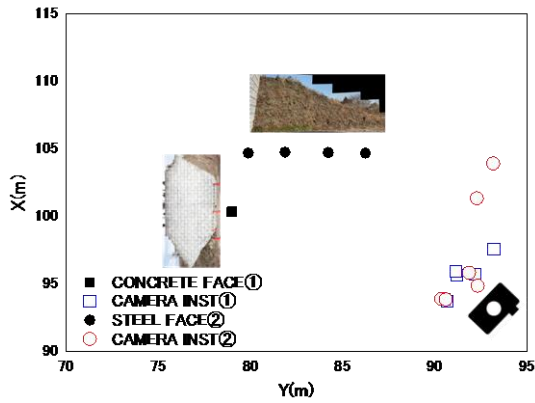
図-19 写真撮影位置

写真測量に使用したカメラ、レンズおよび解析ソフトウェアは表-4のとおりである。写真測量に使用する写真は、簡便性を重視しランダムな位置からそれぞれの擁壁に対して6枚の写真を撮影した。撮影位置は測量していないため、逆計算により写真の撮影位置を求めた。本報の写真測量の写真撮影位置は、図-19で示すように壁面に対して斜め横方向(ターゲットから撮影位置までの角度がそれぞれの壁面に対して15~30°、30~90°)の範囲に存在する。撮影位置は、TSによる測量の座標系で示す。6枚の写真を撮影するのに要した時間は移動も含めて3分程度であった。撮影した写真の解像度は72dpi(水平・垂直)であった。また、写真測量のスケールを実物のものに変換するために、TSで計測した3点の座標を標定点として用いた。
