## プロ-13 擁壁等の土工構造物の管理水準を考慮した維持管理手法の開発に関する研究

担当チーム：施工技術チーム

本研究では、補強土壁の維持管理方法の体系化の基本となる劣化の進行をフォルトツリーで検討し、フォルトツリーに示した事象の中で、外観目視では確認できない事象を点検や詳細調査で検知・把握する手法の検証を行った。

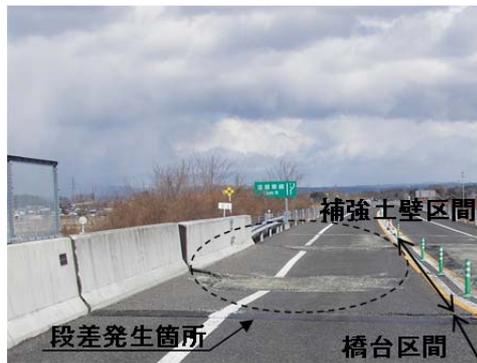
写真-1 橋台背面の段差

道路土工構造物の中でも補強土壁は、壁高が高いものが多く、近年は橋台背面アプローチ部（以下「アプローチ部」という。）での補強土壁の適用が増えてきている。橋梁は渡河部のように迂回路の設置が困難な箇所を設置されることが多いため、アプローチ部の補強土壁に不具合が生じると道路交通に与える影響は大きい。実際に、平成23年の東北地方太平洋沖地震では、アプローチ部に補強土壁を使用した箇所の一部で橋台背面の段差により一定期間通行が困難となった事例（写真-1）が見ら

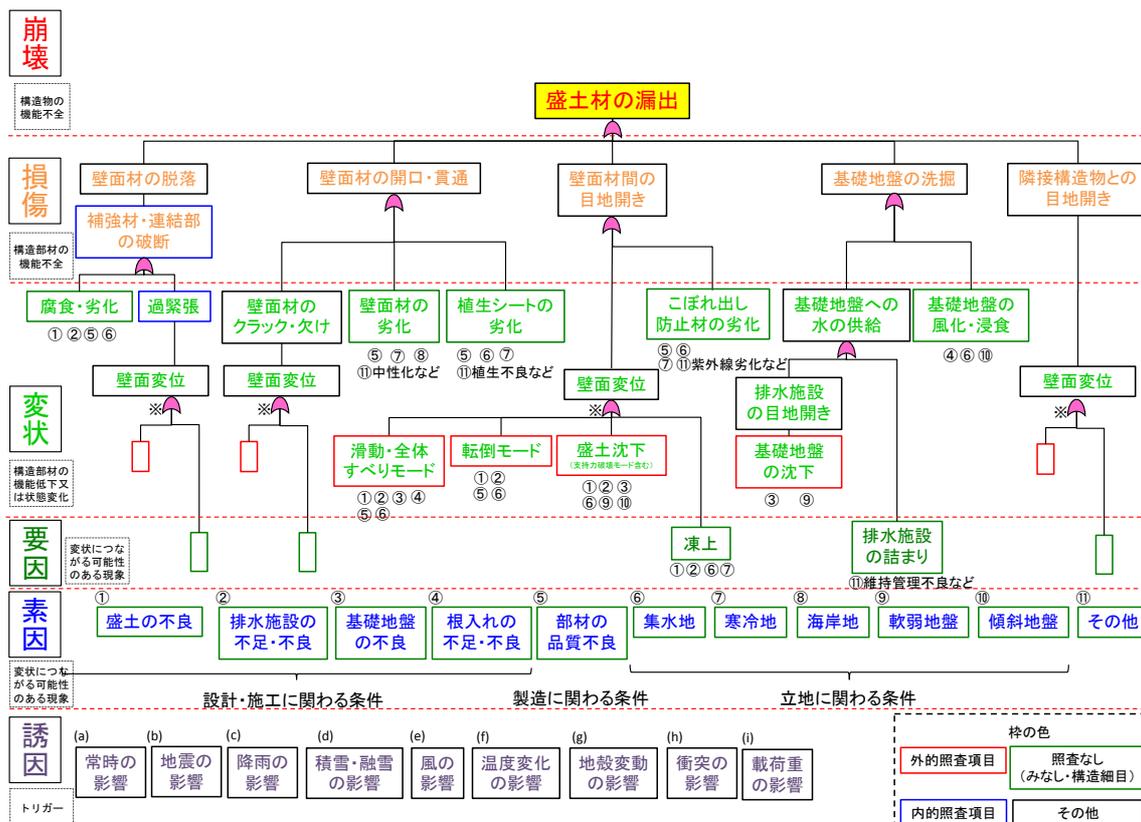
図-1 補強土壁のフォルトツリー

図-1 は、フォルトツリーの一例を示す。詳細は後述するが、上面道路の沈下・陥没に係るこれら全ての事象を網羅的に示すものが、フォルトツリーであり、過緊張を起点の要因として、補強材破断の損傷、壁面材の脱落、盛土材の漏出、盛土の空洞化、上面道路の沈下・陥没と進展していくフローの一つが劣化の進行である。

図-1は、盛土材の漏出という重大事象に至る劣化の進行の一部であるが、実際にこのフォルトツリーを補強土壁の維持管理に活用するためには、このフォルトツリーに示した事象をどのように検知・把握するかが重要である。もしもいかなる手段をもってしても検知・把握できない劣化の進行があると、その構造物は維持管理ができないと言うことになってしまう。

この場合、日常的な点検は外観目視による点検であるので、外観目視と併用して実施できる簡便な手法でかつ補強土壁の健全性の指標になりうるものを測定することのできる点検手法の有無が補強土壁の維持管理の鍵となる。そこで、本研究では補強土壁の健全性の指標として壁面変形の推移に着目し、日常的な点検でパトロールカーの屋根に搭載することを想定して、架台に固定した3台のカメラによる同時撮影を行う代わりに、被写体に縮尺を必要としない写真測量方法の精度の検証を行った。また、点検での不可視箇所を損傷を検知することのできる詳細調査手法の有無も補強土壁の維持管理の鍵となる。図-1のフォルトツリーの整理より、構造部材が機能しなくなっている損傷事象の中でも「補強材・連結部の破断」は、外観目視等では検知が難しい。そこで、本研究では「補強材・連結部の破断」箇所を何らかの方法で検知する方法の検討を行った。

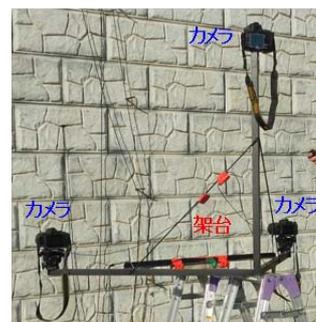
図-2 写真測量で使用したカメラ架台

壁面から8m程度離れた位置から架台に設置した3台のカメラ (図-2) により写真を同時撮影した。カメラの設定は、表-1に示す。

解析は、汎用ソフトウェアを用いた。相互評定は、バンドル法により実施した。また、絶対標定は、架台に設置したカメラの相対距離 (3点の座標) を初期値として与えた。

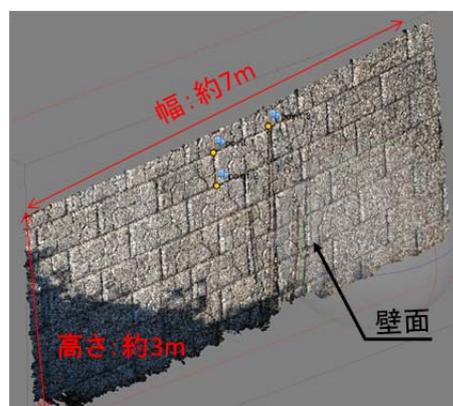
図-3 写真測量で作成した壁面の3Dモデル

図-3は、写真測量により作成した壁面形状の3Dモデルを示す。今回の試行では、高さ約3m、幅約7mの壁面の3Dモデルを作成した。本手法による写真測量の計測精度の検証を以下の二つの方法で検証した。

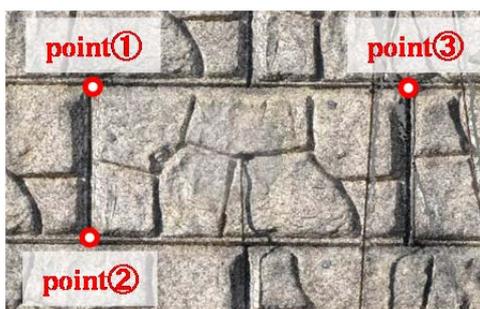
図-4 座標抽出箇所

壁面材の縦および横の長さは、補強土壁の壁面材の角 (3点) の座標 (図-4) から算出した。写真測量と実際の壁面材の縦および横の長さを比較した結果は、表-2に示す通りであった。計測の誤差は、縦・横ともに 1.0cm 程度であった。

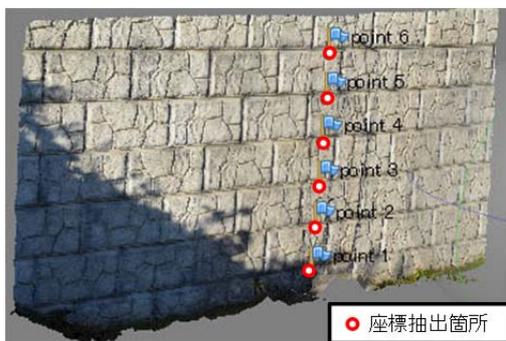
図-5 座標抽出箇所

壁面形状の比較は、壁面材に貼りつけた測量用のプリズム中心点の座標 (図-5) を抽出し、壁面直角方向の座標値を比較した。図-6 にトータルステーションによる測量 (以下、TS 測量) と写真測量の壁面形状計測結果を比較したものを示す。図-7 は、計測誤差に着目し、横軸に写真測量の計測結果を、縦軸に TS 測量の計測結果を示した。最大誤差は 1.1cm、相関係数は 0.99 という結果となった。

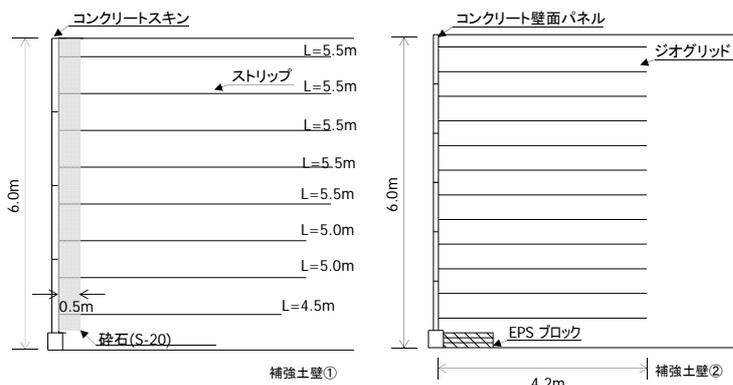
図-8 実大模型の断面図

本実大模型実験では、壁高 6m の補強土壁①および② (以下、実大模型) を構築した。実大模型の断面図、正面図を図-8、図-9 に示す。盛土材は、最適含水比  $w_n=15.6\%$ 、最大乾燥密度  $1.71\text{g/cm}^3$  を用いた。突き固め試験 (B-c) の結果は図-10 のとおりであった。表-3 に盛土材の物性値をまとめたものを示す。補強材については、補強土壁①はリブ付きストリップ (引張強さ  $490\sim 610\text{N/mm}^2$ )、補強土壁②については HDPE 一軸延伸ジオグリッド (製品基準強度  $50.0\text{ kN/m}$ ) を用いた。壁面材については、補強土壁①はコンクリートスキン (縦×横:  $1.5\text{m}\times 1.5\text{m}$ )、補強土壁②はコンクリート壁面パネル (縦×横:  $1.0\text{m}\times 1.0\text{m}$ ) を用いた。盛土の締め固めには、自然含水比  $w_n=13.7\%$  の盛土材を用いて 1 層あたりの仕上がり厚を  $20\text{cm}$  とし、締固め度が  $90\%$  以上となるように管理した。内部摩擦角  $\phi=30^\circ$ 、粘着力  $c=0$  の土質条件に対し、安定照査を実施して補強材の配置を決定した。

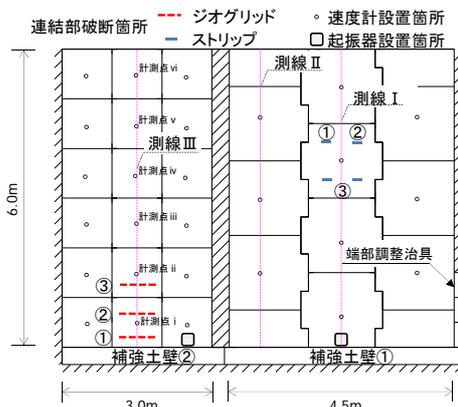
図-9 実大模型の正面図

いずれも 3step（図中の①～③）で段階的に破断させた（図-9）．

図-9 に示す位置に起振器（写真-2）と 1 成分の速度計（写真-3）を設置し，step 毎に壁面を強制的に振動（起振器は 1→40Hz にスイープ加振）させて壁面直角方向の速度を計測した．速度計の計測は，タイムステップ  $\Delta t=0.005(s)$  で実施した．

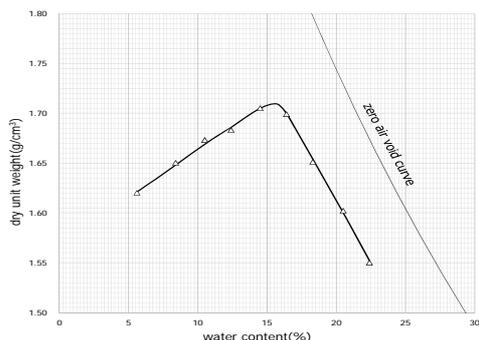
図-10 盛土材の締固め曲線

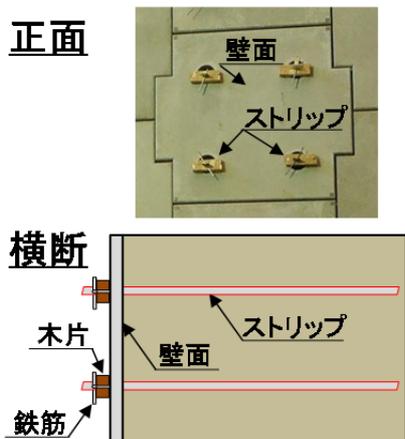
図-11 ストリップの定着方法

壁面材を壁面前面側で鉄筋と受圧板（木片）により定着させた（図-11）．補強土壁②は盛土材の沈下等によるジオグリッドの破断を検知することを目的として，ジオグリッドを切断することで破断を模擬した．補強土壁②も補強土壁構築後に熱で切断させるために，予めジオグリッドの壁面近傍にニクロム線を巻きつけた（図-12）．それぞれの補強土壁は，破断が進行することを模擬して，

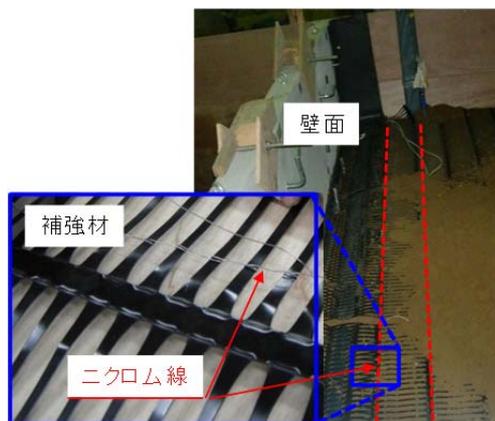
図-12 ジオグリッド切断の仕掛け

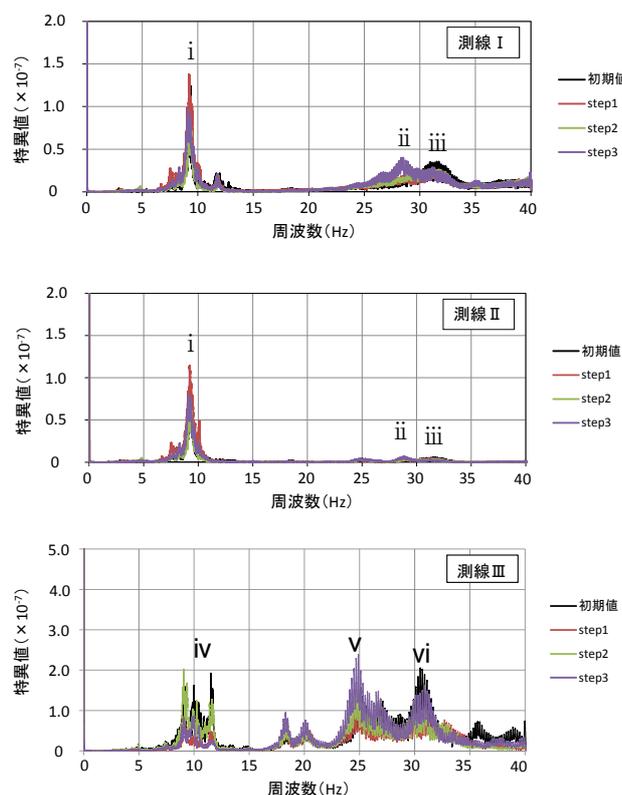
図-13 パワースペクトル密度行列の特異値

図-13 はパワースペクトル密度行列の特異値の分布を示す。破断させたストリップを含む測線 I は、図に示す i ~ iii の 3 箇所で顕著なピークが確認できる。i および iii は step による有意な差は見られないが、ii は step3 のみでピークが立つことを確認した。一方、破断させたスキンを含まない測線 II では、i ~ iii で step による有意な差は確認できない。測線 III では、iv ~ vi の 3 箇所で顕著なピークが確認できる。

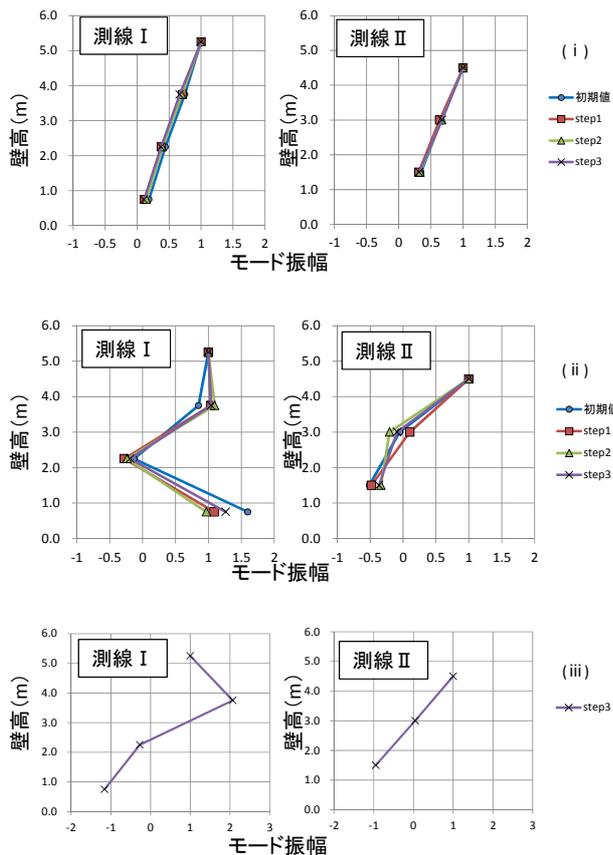
図-14 測線 I・II のモード形状

図-14, 15 に、それぞれのピーク毎にモード形状を示す。図より、i および iv のモード形状およびモード振幅に有意な差は確認できない。一方、図より iii, v, vi のモード振幅には若干の差異が確認できる。また、図-13 において、測線 I の step3 のみで顕著なピークを示した ii のモード形状は、破断を実施したスキンのみが局所的に折れ曲がるような振動モードとなることを確認した。測線 II の step3 の ii のモードには局所的な折れは見られない。

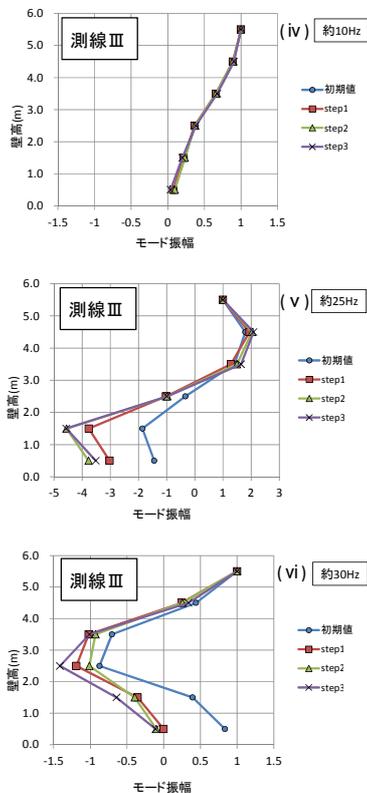
図-15 測線IIIのモード形状

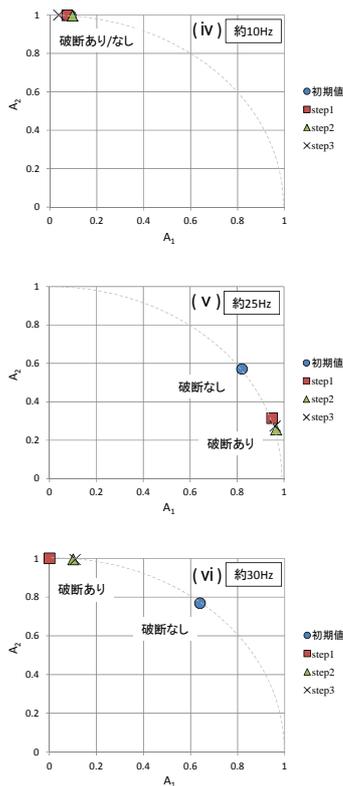
図-16 モード形状の振幅比 ( $A_1^2 + A_2^2 = 1$  で正規化)

次に、モード形状の変化を定量的に評価するために、測線 III を例としてモード形状の振幅比を図-16 に示す。モード形状の振幅比は、対象測線の最下段の計測点 i と最上段の計測点 vi のモード振幅値をそれぞれ x 軸 (A1)、y 軸 (A2) にプロットした。図から、周波数約 25Hz および 30Hz では破断ありと破断なしで明瞭な差が生じることが確認できた。破断ありと破断なしのモード形状の振幅

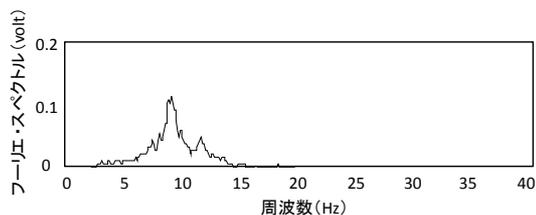
図-17 常時微動による盛土のフーリエスペクトル分布

値が約 10Hz で明瞭な差が出ずに、25Hz および 30Hz で明瞭な差が生じた理由としては、補強土壁背面の盛土自体が約 10Hz に大きなピーク強度を有する (図-17) ために、約 10Hz 程度の低次モードは盛土の挙動が支配的となっている一方で、補強材破断のような部材の局所的な損傷は、25Hz や 30Hz の比較的高次モードの変化として現れることが考えられる。
