鋼橋桁端部の腐食に対する補強法に関する研究

研究予算：運営交付金
研究期間：平 18～平 20
担当チーム：橋梁構造研究グループ
研究担当者：村越 潤，田中 良樹

本研究では、著しく腐食した鋼部材の当て板補強方法及び鋼橋桁端部に腐食が見られた際の補修・補強方法の判定方法について検討を行った。平成 20 年度は、桁端部に腐食を模擬した断面欠損を有する鋼桁供試体を用いて静的曲げ載荷試験、疲労試験及び水平交番載荷試験を実施した。また、ウェブの断面欠損に対して高力ボルトと接着剤を用いた当て板補強を行い、桁の曲げ疲労試験及び水平交番載荷試験における補強効果を確認した。これらの結果を踏まえて、腐食による局所的な断面欠損に対する簡易当て板補強方法を提案するとともに、鋼橋桁端部に腐食が見られた際の補修・補強工法の選定方法について試案を示した。

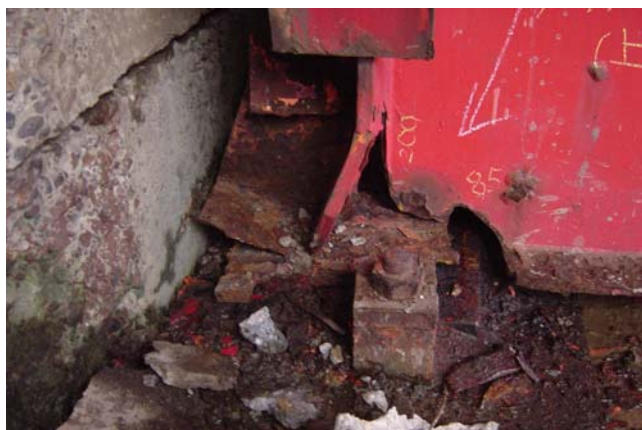
写真-1 鋼橋桁端部の腐食と震災の事例
*) 震災前に、支承付近の鋼桁に、腐食による著しい断面欠損が発生していた。

以上の結果を踏まえて、図-22に、Beam1の水平交番荷重試験における桁端部の変形と亀裂の過程を模式的にまとめて示した。Beam1では四角孔と下フランジ切断の後に水平荷重を行ったが、桁端部の破壊状況は、写真-1に示した事例とよく一致していた。写真-1に示した箇所はその後部材交換され、取り除かれたことから、その下フランジ破面の片側を入手してさらに観察を行った。その結果、破断面付近は腐食による著しい

断面欠損が見られた。これらの点から、この橋では、腐食による著しい断面欠損(その断面欠損による応力集中に起因したウェブ、下フランジの疲労亀裂が震災前にある程度生じていた可能性も考えられるが明確でない)が生じていたため、地震による水平変位によって、図-22 に示した Beam1 の破壊過程とほぼ同様に、写真-1 のような破壊に至ったと推察される。

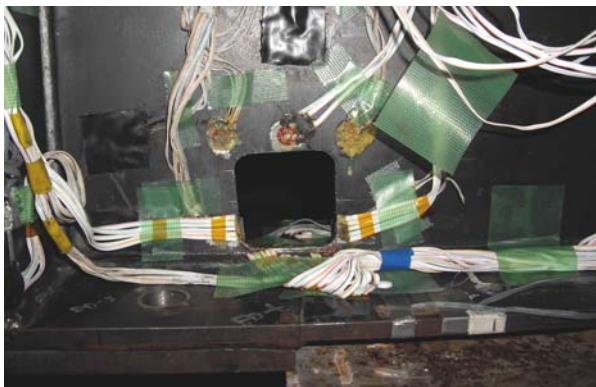
(a) 長孔

(b) 四角孔

写真-2 人工断面欠損

法を示す。Beam1 には、図-2(b)のような橋軸方向に長い貫通孔が実橋で見られることから、それを模擬した長孔をソールプレート前面直上に設けた(写真-2(a))。また、この腐食を当て板で補強するため、図-5、写真-3(a)のような山形鋼を加工したL型の当て板を用意した(詳細後述)。Beam1 の一方の支承付近には、 $\phi 40\text{mm}$ の円孔を開けていたが、疲労亀裂発生を促進させるため、角に丸み(半径 10mm)のある四角孔(60mm \times 60mm)に変更した(図-4(a)、写真-2(b))。

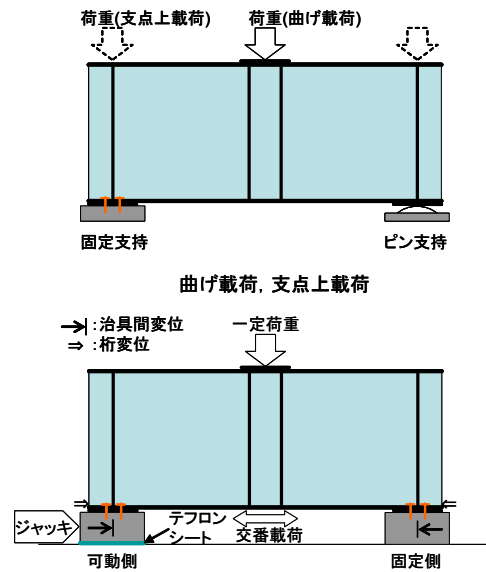
δ_y: 鋼桁支付近で降伏する程度の支承治具間変位(3mm)

(a) 試験フロー

水平交番荷重 (b) 荷重方法

(c) Beam1 の水平変位パターン

図-6 荷重試験方法の概要

図-6 に、载荷試験のフローと载荷方法の概要を示す。Beam1 は上記のとおり模擬腐食を設けた上で、静的载荷試験を行った後、長孔のみL型当て板補強を施して、再度静的载荷試験を行った。静的载荷は、長孔付近の応力集中が厳しくなったため、荷重を 300kN までとした。支承条件として、静的载荷における長孔付近の支持は、固定支持(支持台にボルトで固定して回転を拘束、以下同様)とピン支持の 2 種類とした。また、支点付近の応力分布と曲げの影響を分離するため、各曲げ载荷後、支点上 1 点に曲げ载荷時の 1/2 の荷重を载荷した。その後、曲げによる疲労試験を実施した。疲労試験の支承条件は、両端ともに固定支持とした。疲労試験は 530 万回まで実施したが、下フランジが破断するまでには至らなかったため、四角孔直下、ソールプレート前面から約 9mm の位置で、下フランジとウェブをグラインダで切断した後に(写真-4)、水平交番载荷試験を実施した(写真-5、载荷前の切断面間距離は 2mm 程度)。前年度の Beam2 の载荷試験結果を参考に、鋼桁の支承付近に降伏が生じる程度の支持台治具間変位 3mm を δ_y として、水平ジャッキの制御を行った。ただし、試験後確認したところ、供試体両端間の水平変位と δ_y は大きく異なっていた(図-6(c))。水平交番载荷中は、鉛直荷重を 300kN 一定とした。

Beam2 は、前年度に設けた円孔($\phi 40\text{mm}$)に高力ボルト 1 本と接着剤を用いて当て板補強を行った後(写真-3(b))、静的载荷試験、疲労試験(Beam2 は、図-6(b)のとおり、片側のみ固定支持)及び水平交番载荷試験(支承付近が部分的に降伏する程度まで载荷)を実施した。Beam2 の水平交番载荷では、鉛直荷重を変化させた(図-6(a))。

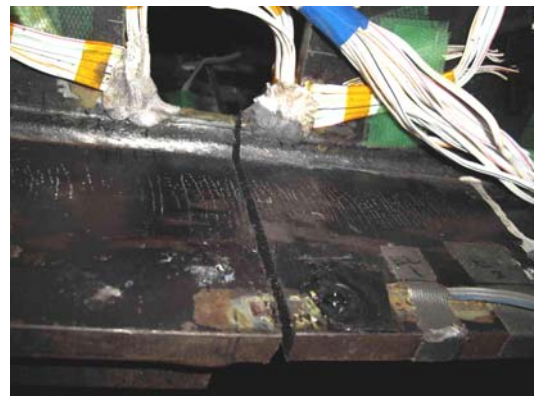
写真-4 フランジ切断

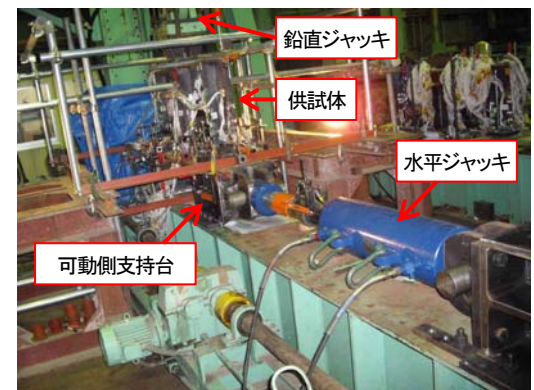
写真-5 水平载荷試験

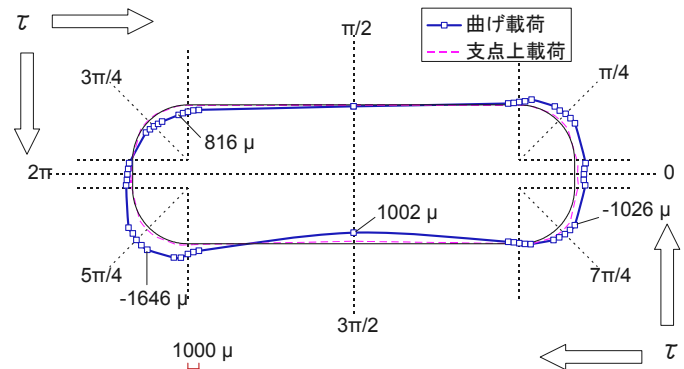
図-8 長孔縁のひずみ分布(固定支持, 300kN)

図-8に，ウェブの長孔縁のひずみ分布を図-7と同様に示す。長孔の場合も傾向は四角孔と類似しており，支間中央側の下フランジに近い箇所(図-8は図-7とせん断応力方向が逆のため第3象限)で圧縮ひずみが大きかった。図-7, 図-8ともに，固定支持のときの四角孔，長孔それぞれの結果を示しており，ソールプレート前面直上($3\pi/2$ の位置)にも比較的大きい引張ひずみが生じていた。一般的にせん断応力作用下では，この位置に応力集中による大きいひずみは生じない⁹⁾。図-9に，長孔の縁ひずみについて，固定支持のときのひずみからピン支持のときのひずみを減じた結果(以下，固定-ピンの結果という)を示す。ピン支持の場合，ソールプレート前面での下フランジの拘束がないため，せん断応力の影響が支配的であった。一方，固定-ピンの結果は，概ね左右対称のひずみ分布を示しており，かつ下フランジに近い第3, 4象限で圧縮， $3\pi/2$ の位置で引張が生じていた。図-10に示すように，長孔の下部分が逆T断面，両端固定のはりとなり，固定支持におけるソールプレート前面直上に強制変位(0.03mm,あるいは仮想の荷重 20kN, いずれもひずみから推定)が負荷された状態に類似していたものと考えられる。

合は、ソールプレート前面の位置での下フランジの突上げによる断面欠損部の応力集中の影響が大きく、曲げによるせん断応力に対する応力集中の位置が重なっていたので(図-8 では $5\pi/4$ 付近)、これらのひずみの合計を考慮する必要があると考えられる。

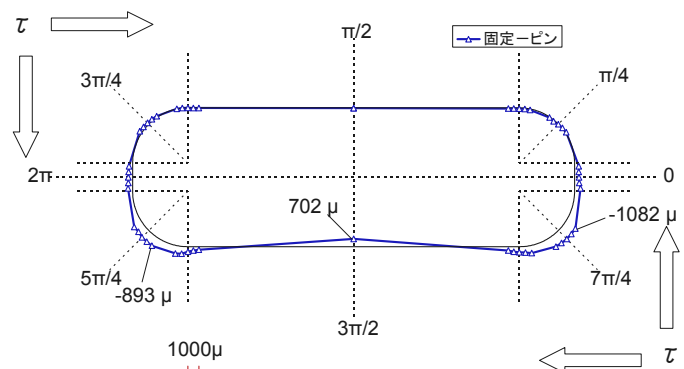
図-9 長孔縁の固定支持の影響 (固定支持のひずみからピン支持のひずみを減じた値, いずれも 300kN 時)

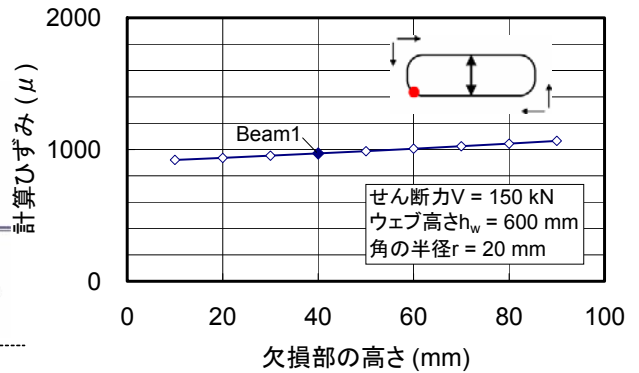
(a) 長孔の幅の影響

(b) 長孔の高さの影響

(c) 長孔の欠損部下のウェブ高さの影響

図-17 長孔縁の最大ひずみに及ぼす断面欠損の位置と形状の影響

試験では、長孔の幅、高さの影響や下フランジからの距離の影響は、Beam1 の1 ケースに限られていたが、図-10, 11 の概念を踏まえて、長孔の応力集中に及ぼすそれらの影響を試算した。長孔の幅は図-11 に示した ρ/s が変化することから、せん断による応力集中の程度に影響を及ぼす。図-17(a)に、長孔の幅の影響を示す。長孔の角の半径 ρ は Beam1 の長孔と同様に 20mm 一定とした。このため、幅が増加するほど ρ/s が小さくなり、長孔の角に生じる応力集中は厳しくなる。一方、長孔の高さは、平均せん断応力度に影響する。図-17(b)に長孔の高さの影響を示す。桁高は Beam1 と同様に 600mm 一定とした。桁高に対して長孔の高さは小さいため、高さが Beam1 の長孔の高さの 2 倍になったとし

長孔下縁から下フランジ上面までの距離は、せん断による応力集中への影響はほとんどないと考えられるが、図-10 に示した下フランジ突上げの影響がある場合には、長孔の高さ方向の位置の影響が大きい。図-17(c)に長孔の欠損部下のウェブ高さの影響を示す。ここでは、図-10 と同様に、ソールプレート前面が長孔の幅の中央に位置する場合について示す。また、対象とした縁ひずみはソールプレート前面直上の長孔縁で

の値である(下フランジの局所的な曲げ引張を受ける箇所)。欠損部下のウェブは、下フランジの突上げによる局所的な曲げに対して補剛材として効果的に機能することから、欠損部下のウェブ高さは突上げによる曲げ引張に大きく影響する。この試算条件の範囲では、欠損部下のウェブ高さが Beam1 の 20mm から±10mm 変化しただけで、2 倍以上のひずみ差が生じることがわかる。なお、長孔の幅は、この突上げによる応力集中にもある程度影響するが、既設の単純プレートガーダー橋のソールプレートの大きさを考慮すると、長孔の幅に関して Beam1 よりも厳しくなるケースは少ないと考えられる。

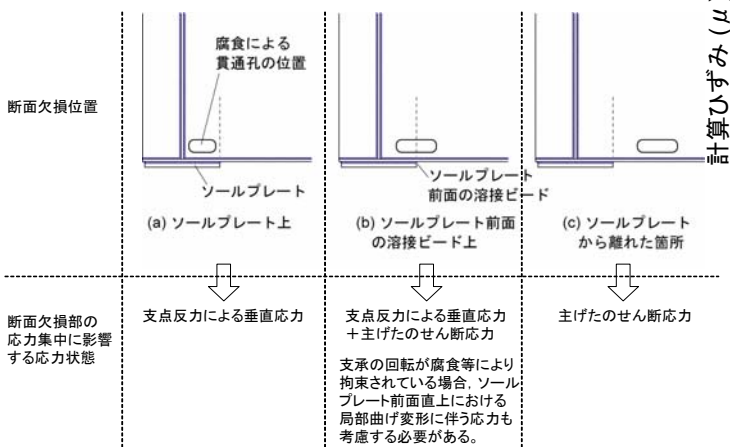
図-16 断面欠損位置の分類と考慮する応力状態

図-15にプレートガーダー桁端部の応力状態の概念図を示す。また、以上の試験結果を踏まえて、図-16に断面欠損位置の分類とそれに応じて考慮する応力状態を示す。図-16(a)のように断面欠損がソールプレート上にある場合は、支点反力による垂直応力に対する断面欠損部の応力集中を考慮する必要がある。また、図-16(c)のように、断面欠損がソールプレートから離れた箇所にある場合は、主桁のせん断応力に対する断面欠損部の応力集中を考慮する必要がある。図-16(b)のよう

に、ソールプレート前面の直上に断面欠損が位置する場合は支点反力による垂直応力と曲げに伴うせん断応力が作用する場合の応力集中を考慮するが、今回の試験の範囲では、この場合の垂直応力の影響は比較的軽微であった。特に、支承の回転機能が低下している場

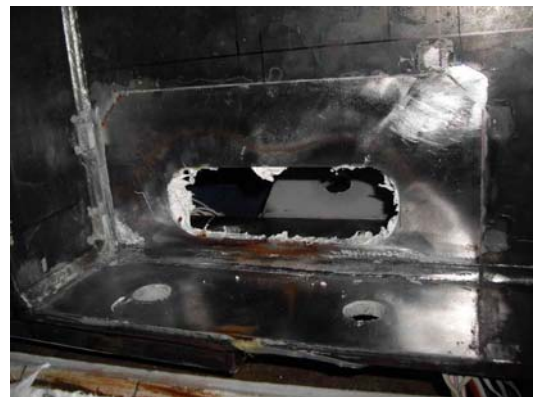
写真-7 水平交番载荷試験後の長孔の状況

写真-7に、水平交番载荷試験後に当て板を撤去したときの長孔の写真を示す。 $\pm 22.5\delta_y$ までの水平交番载荷によって、長孔縁のひずみは広範囲に降伏していたが、外見上はほとんど変形が認められなかった。
