RC床版（塩害）

1. 塩害_飛来塩

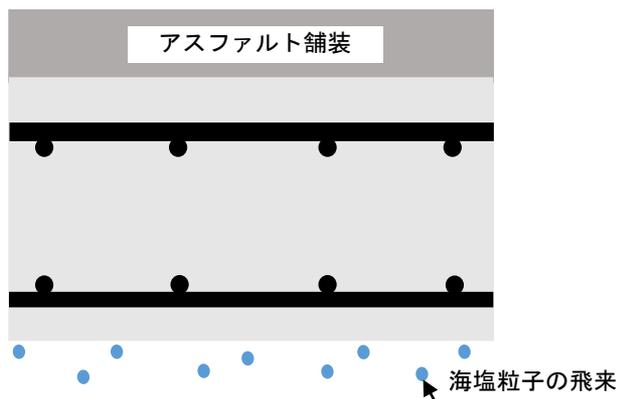
1. 塩化物イオンを含む水の飛来

状態

- 塩化物イオンを含む水の飛来

- 海からの飛来塩だけではなく、凍結防止剤を散布する地区では、凍結防止剤を含む路面水の巻き上げにも注意

メカニズム		点検における着目点 (定期点検)	診断に必要な 詳細調査	診断の決め手となる情報	追加情報	措置の方針	工法例	対策区分 判定 (案)	
外観 変状 無し	1.塩化物イオンを含む水の飛来	<ul style="list-style-type: none"> 環境条件 凍結防止剤の散布 	-	<ul style="list-style-type: none"> 海岸からの距離、橋の陸側の地形、卓越する風向 凍結防止剤散布路線では隣接橋の有無 	-	長寿命化（塩分の遮断）	表面被覆工	A又はB

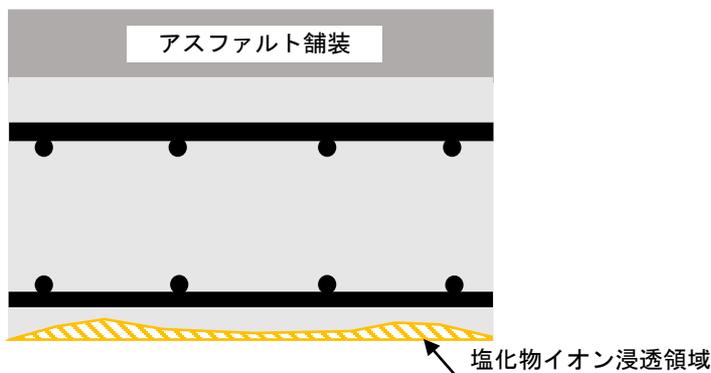
3. 内部への浸透・拡散

- コンクリート内部への塩化物イオン浸透

- 浸透した塩化物イオンが多いと、表面被覆を実施しても内部鉄筋の腐食を予防できない場合がある。

2.コンクリート表面への付着			<ul style="list-style-type: none"> 飛来塩分量計測 					<ul style="list-style-type: none"> 表面の塩化物イオン付着量
	3.内部への浸透・拡散	<ul style="list-style-type: none"> 同上 	<ul style="list-style-type: none"> 塩化物イオン濃度測定 	<ul style="list-style-type: none"> 内部の塩化物イオン濃度 < 1.2kg/m³ 	<ul style="list-style-type: none"> 塩化物イオンの供給を断つことで、鉄筋位置の予測塩化物イオン濃度 < 1.2kg/m³ にできる 	-	延命（塩分の除去） または床版更新 ^{注1}	表面被覆工 + 断面修復工 ^{注2} or 床版部分打替え ^{注3} or 床版全面取替え ^{注3}	C1
				<ul style="list-style-type: none"> 塩化物イオンの供給を断つことで、鉄筋位置の予測塩化物イオン濃度 < 1.2kg/m³ にできない 	C2（鉄筋が腐食していなければC1とできる場合あり）

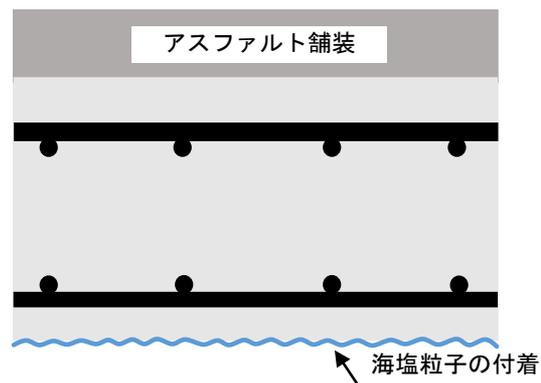
2. コンクリート表面への付着

- コンクリート表面に塩化物イオンを含む水が付着

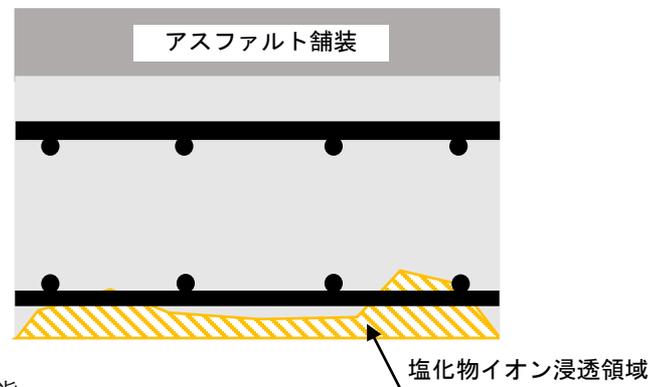
4. 鋼材周辺での塩化物イオンの濃縮

- 下側鉄筋位置まで塩化物イオンが浸透

- 中性化を併発すると、下側鉄筋位置付近で塩化物イオンが濃縮

4.鋼材周辺での塩化物イオンの濃縮	<ul style="list-style-type: none"> 同上 	<ul style="list-style-type: none"> 塩化物イオン濃度測定、中性化試験 	<ul style="list-style-type: none"> 鉄筋位置での塩化物イオン量 < 1.2kg/m³ 中性化深さ 	-	-			C2（鉄筋が腐食していなければC1とできる場合あり）

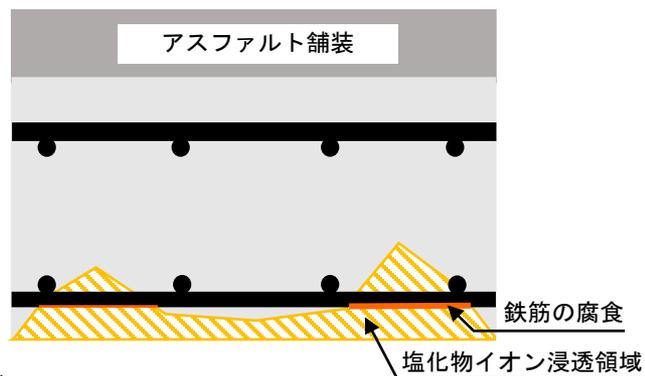
5. 鋼材腐食の開始

- 下側鉄筋位置での塩化物イオン濃度が発錆限界を超過し、表面的な錆が発生

- 打継目などから錆汁が滲出する可能性がある

5.鋼材腐食の開始	<ul style="list-style-type: none"> 同上 	<ul style="list-style-type: none"> 同上 はつり調査 	<ul style="list-style-type: none"> 鉄筋位置での塩化物イオン濃度 > 1.2kg/m³ 鉄筋に表面的な腐食 	-	C2				
有り	6.腐食の進行	<ul style="list-style-type: none"> 床版ひびわれ 	-	<ul style="list-style-type: none"> 下側鉄筋に沿ったひびわれの発生 	-			C2	
				<ul style="list-style-type: none"> 床版下面からの錆汁の滲出 	延命（塩分の除去 + 曲げ補強） または床版更新 ^{注1}			表面被覆工 + 断面修復工 ^{注2} + 炭素繊維接着工 or 床版部分打替え ^{注3} or 床版全面取替え ^{注3}	C2

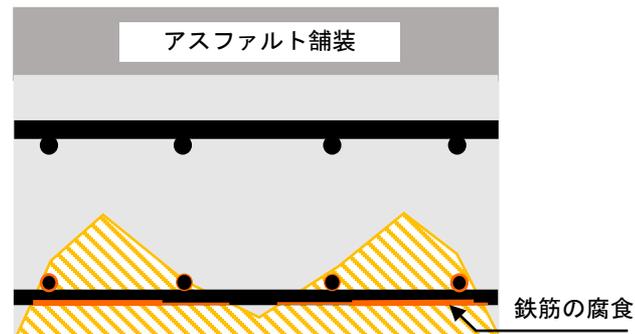
6. 腐食の進行

- 下側鉄筋の腐食が進行し、腐食生成物の膨張圧によりひびわれが発生

- ひびわれの発生により、腐食速度が上昇

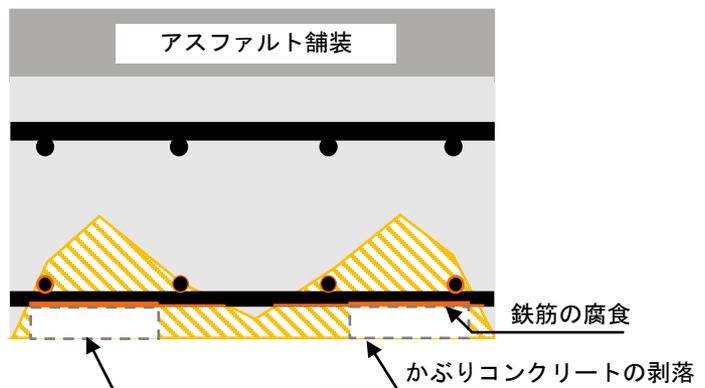
7. 鋼材腐食による断面欠損とかぶりコンクリートの剥落

- 鉄筋腐食の進行により、内部鉄筋の断面が減少
- かぶりコンクリートの剥落

- 桁下条件によっては第三者被害が発生

7.鋼材腐食による断面欠損とかぶりコンクリートの剥落	<ul style="list-style-type: none"> 鉄筋の腐食 コンクリート剥離 	-	<ul style="list-style-type: none"> 腐食により鉄筋の断面積が減少 かぶりコンクリートの剥落 	-				C2

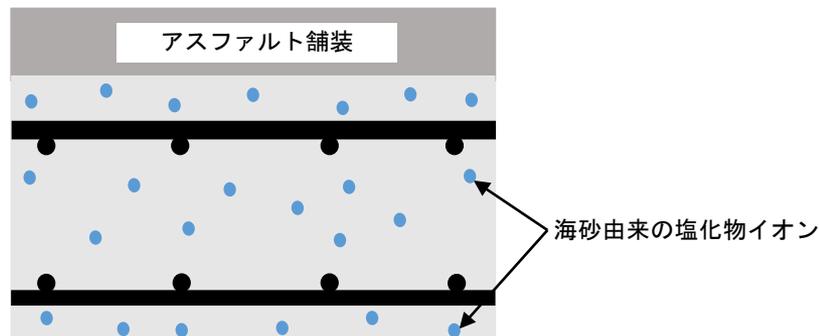
1. 洗浄不十分の海砂使用

- 海砂由来の塩化物イオンがコンクリート中に分布

- コンクリート中の塩化物イオン量の総量規制に関する通達が適用される前の構造物では注意が必要

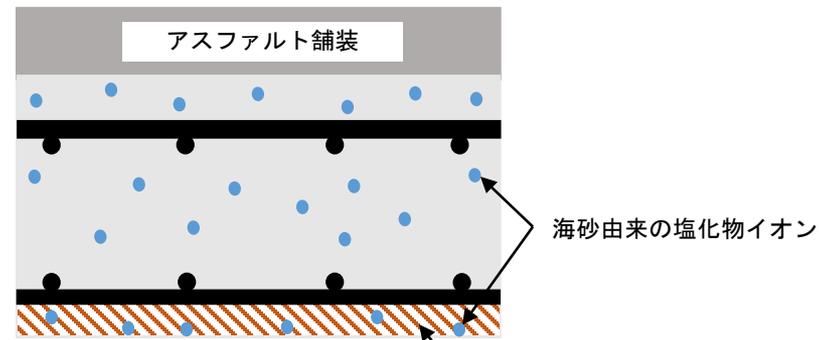
2. 中性化の進行

- 床版下面で中性化が進行

- 10年に1回程度の頻度で中性化深さを計測することが望ましい。

2.中性化の進行			<ul style="list-style-type: none"> 中性化深さ 				
	3.塩分濃縮による鉄筋位置での塩化物イオン濃度増加	<ul style="list-style-type: none"> 桁下条件 	<ul style="list-style-type: none"> 塩化物イオン濃度測定 	<ul style="list-style-type: none"> 鋼材位置での塩化物イオン濃度 桁下利用状況（第三者被害の可能性） 	-	長寿命化（塩分の除去または更新 ^{注1} ）	断面修復工 ^{注2} or 床版全面取替え	
外観変状 有り	4.下側鉄筋の一斉腐食	<ul style="list-style-type: none"> 桁下条件 剥離・鉄筋露出 	-	<ul style="list-style-type: none"> 剥離・鉄筋露出、うきの発生 桁下利用状況（第三者被害の可能性） 	-	延命（塩分の除去+耐力の回復または更新 ^{注1} ）	断面修復工 ^{注2} + 炭素繊維接着工 or 床版全面取替え ^{注3}	C2

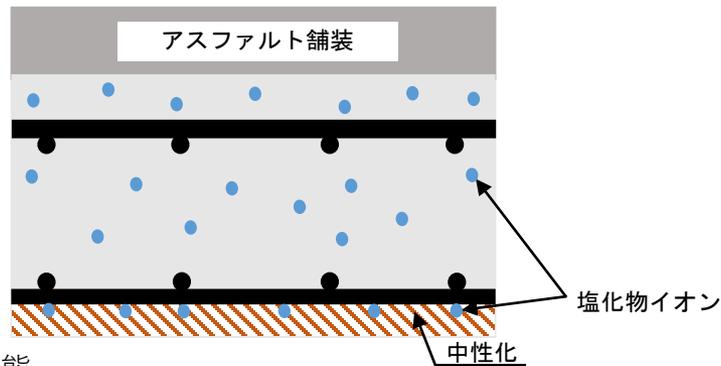
3. 塩分濃縮による鉄筋位置での塩化物イオン濃度増加

- 中性化が進行した箇所で塩化物イオン濃度が増加

- 中性化により細孔溶液中の塩化物イオン濃度が増加し、表面の塩化物イオンがコンクリート内部に移動

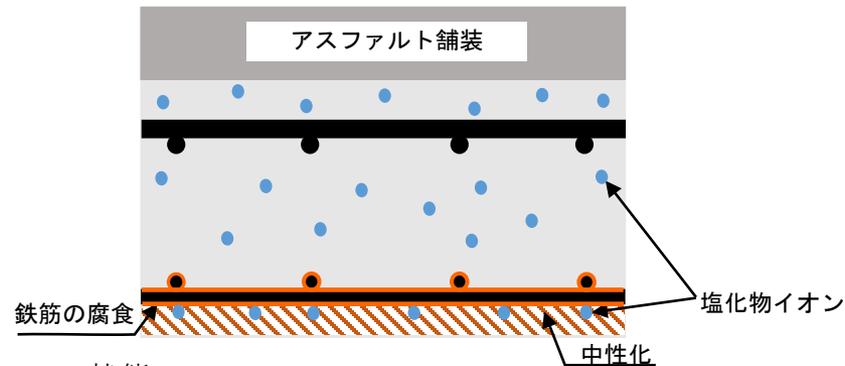
4. 下側鉄筋の一斉腐食

- 下側鉄筋の表面的な腐食が広範囲で発生

- 広範囲で同時に腐食が進行する場合がある。

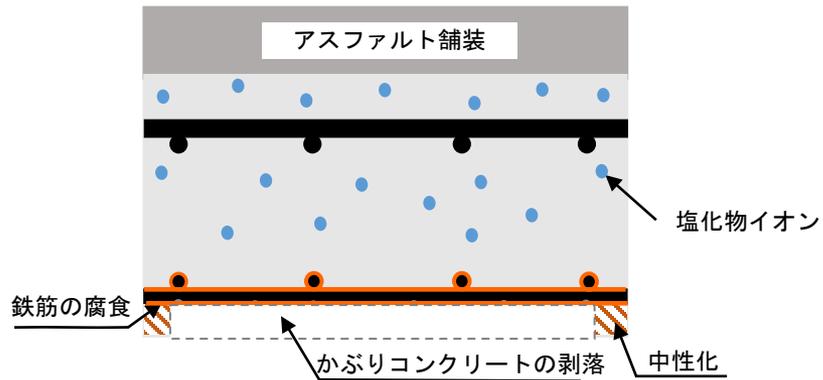
- 5.床版下面のかぶりコンクリートの剥落

- 鋼材腐食の進行によりかぶりコンクリート剥落

5.床版下面のかぶりコンクリートの剥落	<ul style="list-style-type: none"> 桁下条件 剥離・鉄筋露出 鋼材腐食 	-	<ul style="list-style-type: none"> 鋼材腐食状況 桁下利用状況（第三者被害の可能性） 	<ul style="list-style-type: none"> 補修箇所 の広範囲に 再劣化が 発生 	延命（塩分の除去+耐力の回復または更新 ^{注1} ）	床版全面取替え ^{注3}	C2
