# 山口県における 橋梁メンテナンスの取組み

～AIによるインフラ点検・診断システムの構築～

2022.8.23  
山口県土木建築部  
道路整備課 緒方

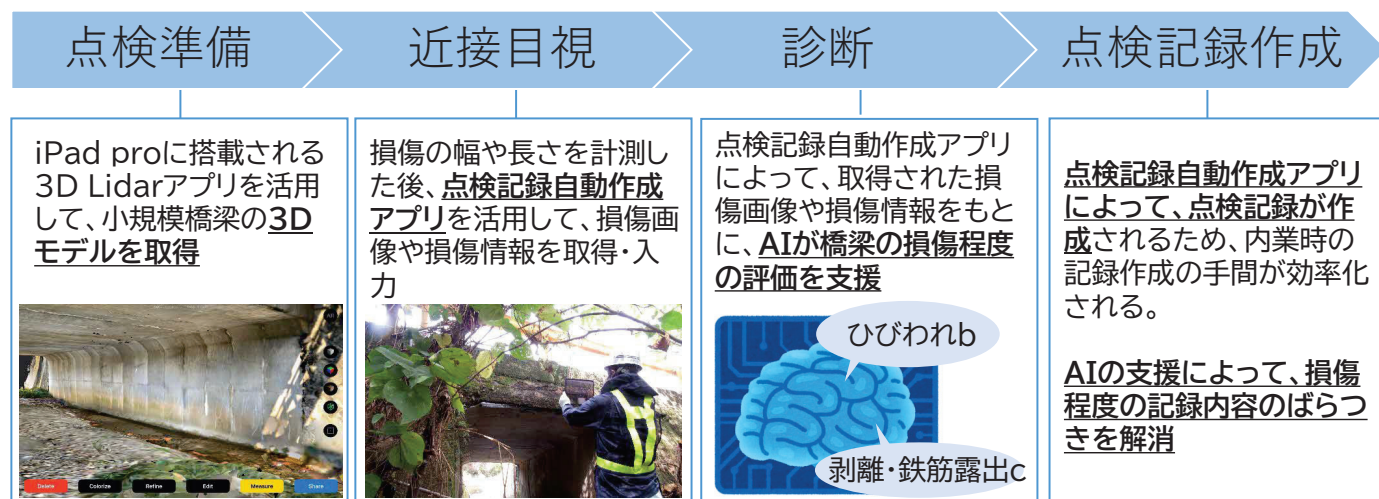
- 小規模橋梁・溝橋の定期点検については、AIやRPA技術を活用して効率化・高度化を図る
- 近接目視点検時にアプリ上で3Dモデルや損傷情報の取得を行い、この情報から自動で点検記録を作成する検討を進めている
- また、アプリで取得した損傷画像等から、損傷程度の評価を支援するAIの構築についても実施

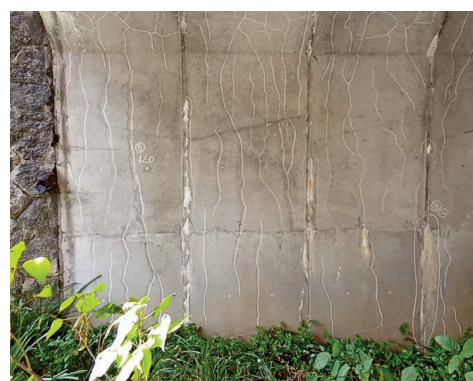
山口県で作成している損傷写真箇所図(例)

- 山口県で作成される損傷写真箇所図は2次元情報であるため損傷の位置がわかりづらく、局部的な損傷写真では橋梁全体の損傷状況や規模等も把握しづらい課題がある
- 一方、建設分野の動向に着目すると、i-Construction等の施策により、3Dモデルの活用が推進されている
- そこで、山口県ではiPad Proで市販(無料)される**3D Lidar アプリ**を活用して、点検情報の新しい管理手法を検討した

⑤ひびわれ/A1橋台

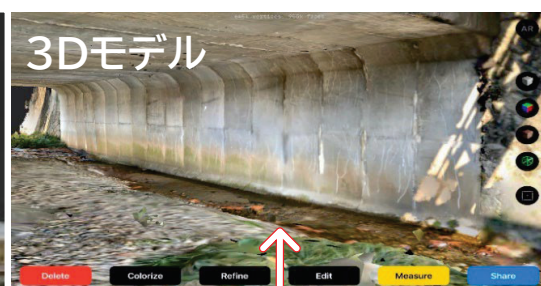
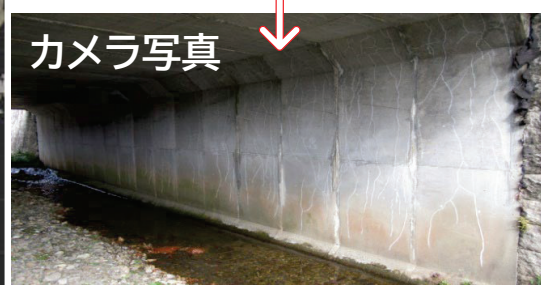
- 実際に小規模橋梁・溝橋で3Dモデルを取得した結果、橋梁全体の損傷状況や損傷規模を把握するうえで、**3Dモデルの活用は有効**と考えられる

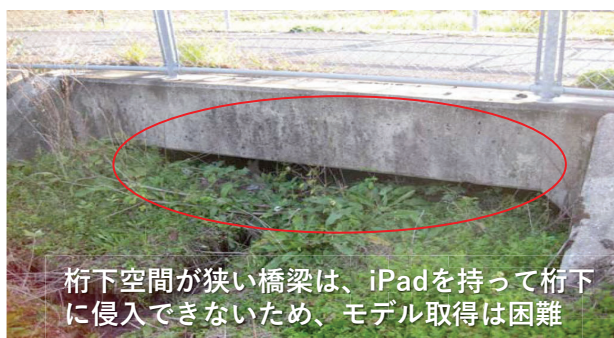
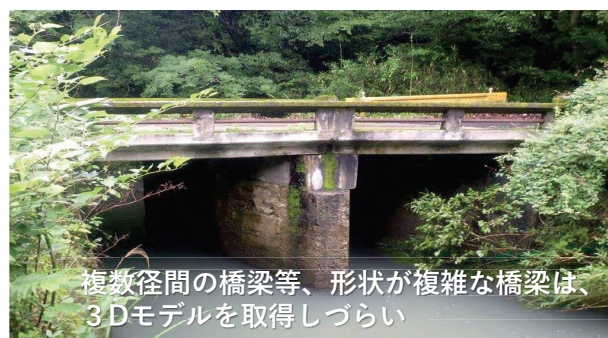
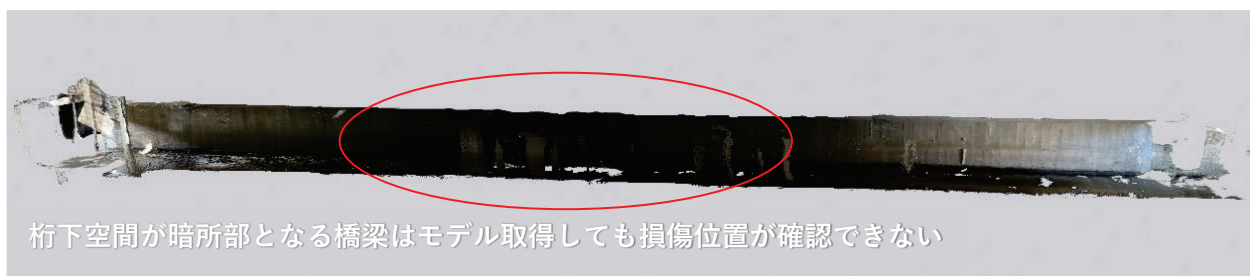
- ただし、桁下空間が狭い橋梁は、iPadを持って桁下に侵入できないため、3Dモデルの取得は困難
- また、複数径間の橋梁や桁下空間が暗所部となる橋梁等は、モデルが取得しづらいケースがあることが判明

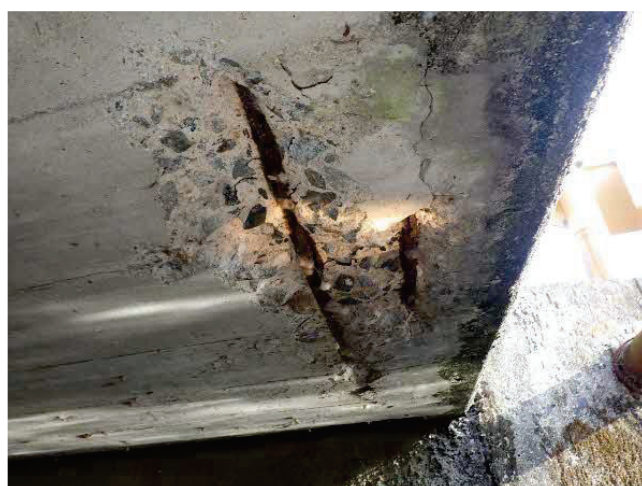
- ・ 教師データの作成時に、定期点検時から判定結果を見直した損傷画像（例）を以下に示す
- ・ 以下に示す剥離・鉄筋露出に対して、点検記録では「b」と判定されていましたが、教師データ作成時には「c（c1）」とした

点検記録:b 教師データの作成時:c1
