AI を活用した道路橋メンテナンスの効率化
に関する共同研究報告書 (I - 1)
－橋梁診断支援 AI システムの開発－

令和 5 年 10 月

AI を活用した道路橋メンテナンスの効率化に関する共同研究

診断 AI 開発グループ

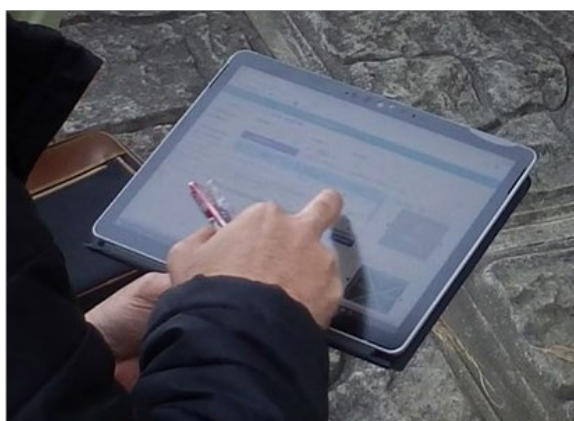
写真1-3-1 診断AI システムの使用状況

診断AI 開発グループでは、メンテナンスサイクルをより実効性のあるものとするため、特に技術力を要する診断の信頼性を向上させることを目的として、共同研究参加者及び招へい 研究員が有する診断における知識や思考方法を基にしたAI を活用した橋梁診断支援AI システム（以下、「診断AI システム」という。）の開発に取り組んだり。診断AI システムとは、橋梁の台帳情報や点検情報等を入力することで、対象となる橋梁の診断結果とその理由及び措置方針を提示するシステムである（写真1-3-1、図1-3-1）。

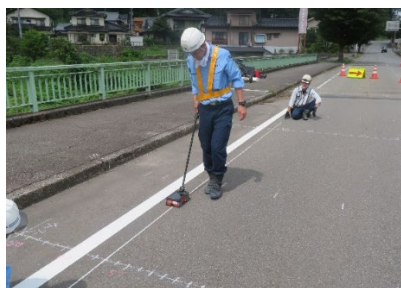
写真 1-3-3 ハンディ式
電磁波レーダ

そこで、実橋や模型供試体を対象に、各種非破壊検査技術（写真 1-3-3～1-3-7）を用いた舗装下の滞水検知の適用性の確認を行った。特に、電磁波レーダを用いた手法では、床版上面に滞水がある場合とない場合を比較すると、比誘電率の違いにより滞水がある場合の方が反射波の振幅が大きくなる特徴を利用して滞水の有無を判断可能であることを確認した。また、AI による機械学習を用いて、電磁波レーダの計測結果から床版上面の滞水を自動推定する学習モデルを構築した。

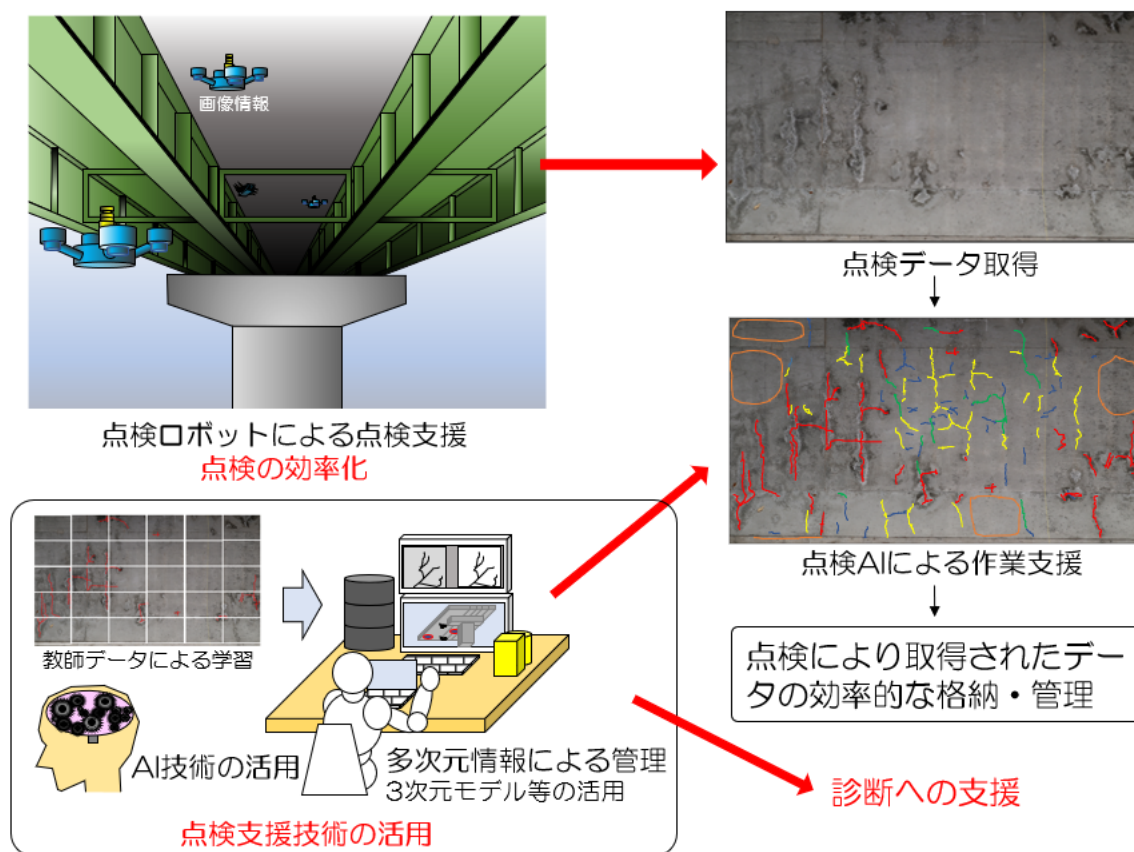
図 1-3-2 点検ロボット及び画像解析技術の活用による点検支援技術のイメージ

点検AI（画像解析）開発グループでは、安全かつ効率的な橋梁点検を遂行するための支援技術に関する研究に取り組んだ。道路橋の点検時に変状等の取得を効率的に行ううえで、点検技術者への安全確保や足場・交通規制、取得された点検情報の整理について合理化・省人化を図るための点検支援技術（図 1-3-2）が求められる³⁾。

そこで、安全かつ効率的な点検や診断で必要となる情報の取得、将来の計画的な維持管理に必要となる情報を効率的な取得の支援を目的とし、UAV (Unmanned Aerial Vehicle) 等の点検ロボットによる点検支援技術、取得された情報を立体的・直感的に把握するための3次元モデルの活用、床版等の広範囲に発生するひび割れや漏水・遊離石灰等の変状情報等を効率的に整理するための点検AI（画像解析技術）、取得された変状等の情報の効率的なデータ格納技術について研究開発を進めた。

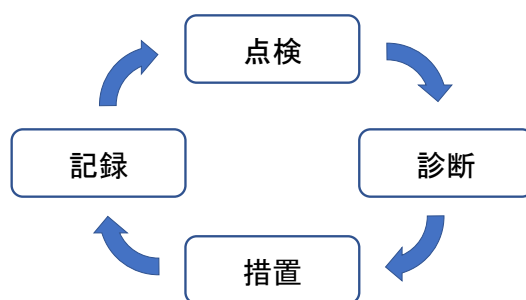
図2-1-1 メンテナンスサイクル

今後、予防保全型メンテナンスへの転換を図っていくためには、予算面の課題の他に技術的な面では、点検、診断、措置、記録からなるメンテナンスサイクル（図2-1-1）において、適切なタイミング及び方針の下で措置が行われるよう診断することが重要である。メンテナンスサイクルにおける「診断」は、点検等で把握した各種の情報に基づき総合的に判断する必要があり、特に高度な専門技術が求められる。

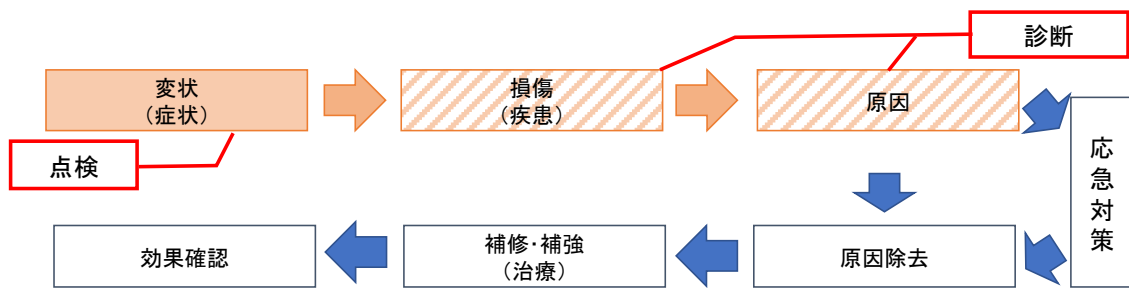
図 2-2-1 点検・診断・措置の基本的なプロセス

道路橋の点検、診断、措置のプロセスでは、図2-2-1に示す通り変状を適切に把握して記録し、損傷と原因を特定したうえで状態を評価し、原因の除去を含めて補修補強を行うことが基本となる。損傷及び原因の特定が不完全だと早期劣化等の原因になるため、診断の際にはこれらの特定が特に重要となる。このため、詳細調査の必要性を判断し、実施した調査結果を踏まえ損傷及びその原因を絞り込むことが求められる。

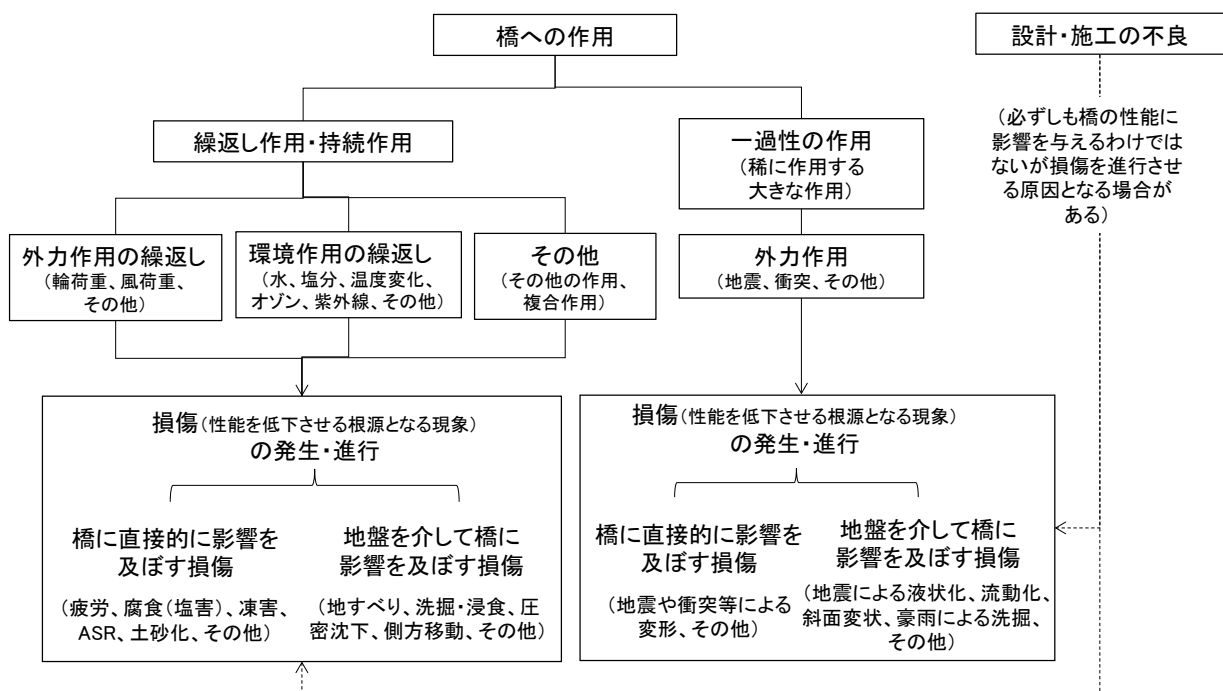
図 2-2-2 橋の機能低下に影響を及ぼす主な損傷及び原因の分類

橋に生じる損傷及び原因の分類の例を図2-2-2に示す。ここでは、損傷の主な原因を、外力作用や環境作用等の繰返し作用又は持続作用、地震や衝突等の一過性の作用（稀に作用する大きな作用）、設計・施工の不良に分類した上で、これらが原因となり生じる損傷について、橋に直接的に影響を及ぼす損傷と地盤を介して橋に影響を及ぼす損傷に区分し、具体的な損傷を例示している。

損傷の原因は、**図 2-2-2** に示した外力作用や環境作用等の繰返し作用又は持続作用、地震や衝突等の一過性の作用、設計・施工の不良の他、間接的な原因を含めると図中に示した以外にも様々なものが原因となり得る。なお、設計・施工不良は損傷の原因となる場合があるが、損傷に影響を及ぼさず景観の面などからも支障とならない場合には、措置不要と判断することができる場合があるため、適切に見極めることが求められる。

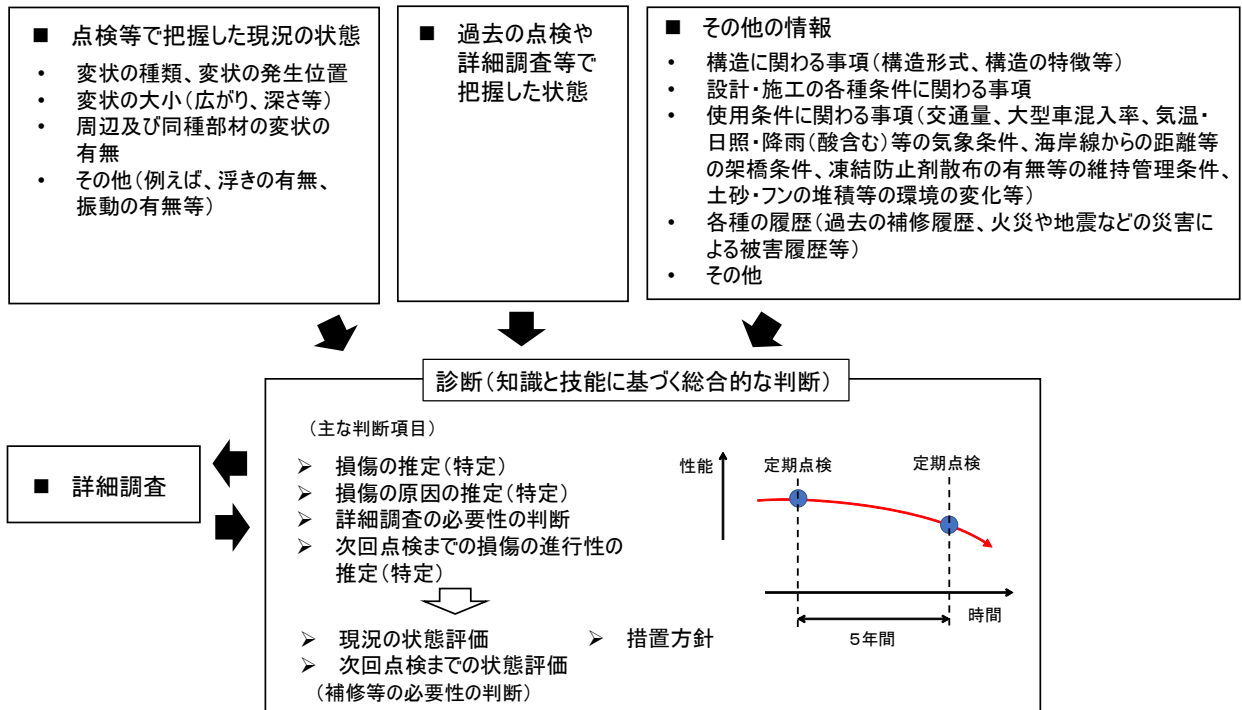
図 2-2-3 点検で把握が必要な情報と診断における主な判断項目

診断は、図 2-2-3 に示すように点検等で把握した現況及び過去の変状等の情報、構造形式や交通量や周辺環境等使用条件、過去の補修や災害履歴等の情報の他、必要に応じて詳細調査を行い、その結果を知識と技能に基づき総合的に判断するものである。具体的には、損傷及びその原因の推定と、次回点検までの損傷の進行性の推定等をした上で、現況から次回定期点検に至るまでの期間の橋の状態評価を行う。また、損傷の進行性の判断は、前回の点検時との変状の比較とともに、損傷原因の影響などを考慮する必要があり、損傷の進行性を判断するにあたり追跡調査やモニタリングを行うことが効果的な場合がある。

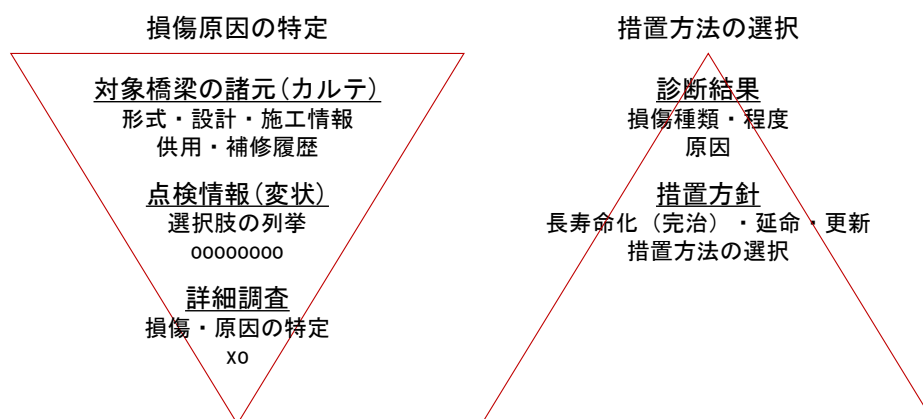
図 2-3-1 論理的な診断の基本プロセス

橋単位での診断所見が求められるものの橋単位の状態を直接評価することは困難なため、一般には、橋を構成する、上部構造・下部構造・上下部接続部に分類し、さらにそれら構造を構成する部材に分類し、部材毎に診断する。損傷が著しく進行している又は損傷の進行が著しく早く、時間的な猶予がない場合には、緊急措置が必要となるため、まず緊急措置の必要性判断を行うことが一般的である。その上で、予防保全の推進や早期劣化・再劣化を防止するためには、**図 2-3-1** に示すように部材毎に損傷及びその損傷の原因を絞り込んで特定するプロセスと、措置方針を適切に選択した上で各種の条件に応じて具体的な措置方法を選択していくプロセスが重要となる。また、措置の必要性や時期を判断するため、現況から次回点検に至るまで状態評価を適切に行う必要がある。以下に、診断における主な判断項目に対し、思考プロセスや留意点等をまとめた結果を示す。

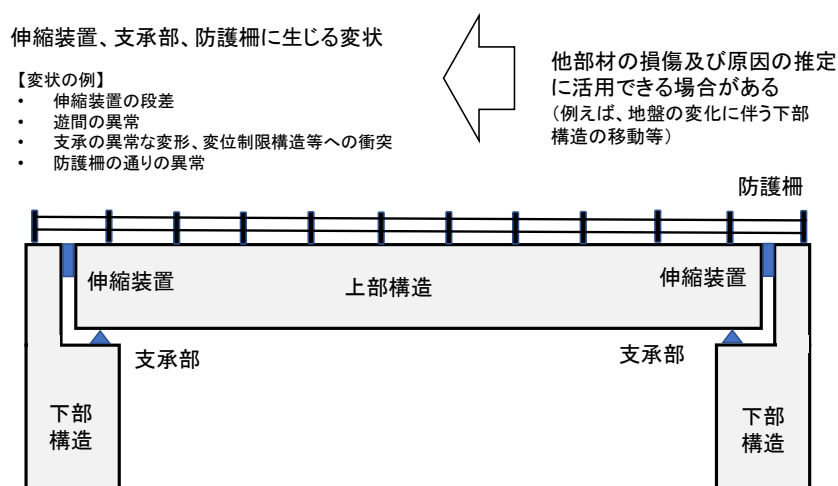
図2-3-2 部材の変状が他部材の損傷及び原因の推定に活用できる例

その他、部材毎に損傷及び原因を推定するにあたっては、当該部材の変状等の情報だけではなく、橋の各部材の変状等の情報を組み合わせて推定することも重要となる。図2-3-2に部材の変状が他部材の損傷及び原因の推定に活用できる例を示す。図中で例示しているように、上部構造と下部構造を接続する又は跨って設置される伸縮装置、支承部、防護柵等は、下部構造や上部構造に何かしらの損傷が生じた場合、その影響がこれら部材の変状として現れる場合がある。地すべりなどの地盤を介して橋に影響を及ぼす損傷については直接的に損傷を特定することが難しい場合があるため、その兆候を示す間接的な情報を取得し組み合わせて、損傷及び原因を推定することが重要である。例えば周辺地盤の地すべりが原因で伸縮装置の遊間異常が生じている際、原因を特定せず伸縮装置を更新した場合には、同じように遊間異常が再発する可能性が高いため留意する必要がある。

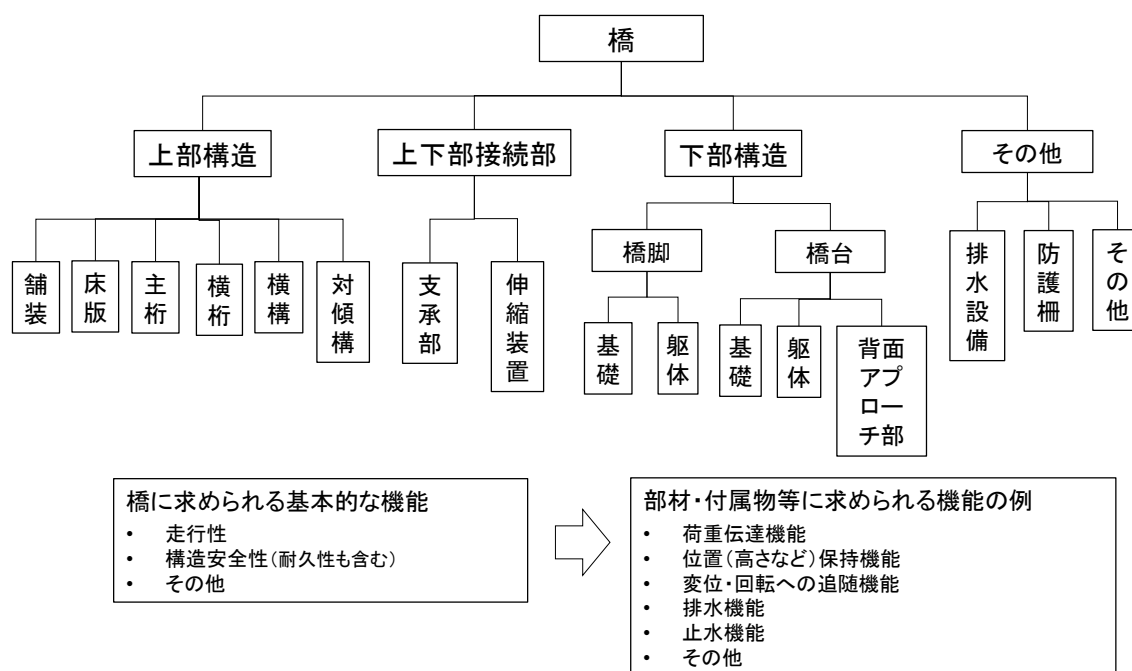
図 2-3-3 橋を構成する部材・付属物等の例と部材・付属物等に求められる機能の例

橋単位の状態を直接評価することは困難なため、前述のように部材単位で状態評価をするのが一般的である。部材には、荷重伝達機能の他に、例えば支承などは、水平変位や回転への追従機能など複数の機能が求められる場合がある。橋を構成する部材・付属物等の例と部材・付属物等に求められる機能の例を図 2-3-3 に示す。部材の状態評価にあたっては、部材に求められる機能を明確化した上で、機能に応じて状態を評価することが重要である。部材の荷重伝達機能に対する状態評価にあたっては、変状が生じている部位の応力状態や変状が耐荷力に及ぼす影響等を適切に考慮することが重要である。断面欠損等の変状が生じて、発生応力が小さい場合や、耐荷力への影響が相対的に小さい部位、建設時の設計の際に安全余裕が大きい部位等では、補修補強が必要ないと判断できることがある。また、現況の状態評価だけでなく、次回の点検時までの状態評価を行い、措置の必要性や時期を判断する必要がある。損傷の進行性や次回点検までに損傷が進行した場合の影響を考慮することが求められる。その際には、部材・損傷ごとに、一般的と考えられる損傷の進行順序が参考になると考えられる。

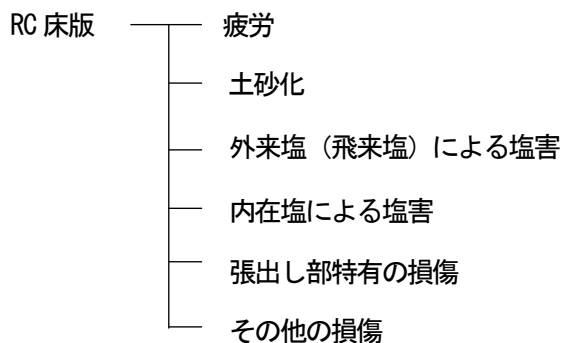
図3-2-1 RC床版に生じる損傷の基本的な分類

これまで道路橋のRC床版の損傷は、大型車の繰り返し走行に起因する疲労損傷が多くを占めてきた。しかし近年では、路面からの水あるいは凍結防止剤の塩分を含む水がRC床版に浸入して、床版上面が土砂化（砂利化）した事例や、塩害、凍害、アルカリシリカ反応（以下、ASR）が複合的に関係していると疑われる損傷事例が報告されている。しかし、複合的な損傷の厳密な特定は困難であり、ここでは、措置方法の違いに着目して損傷の分類を行った。図3-2-1にRC床版の代表的な損傷の分類を示す。

RC床版の代表的な損傷として、疲労、土砂化、外来塩（飛来塩）による塩害、内在塩による塩害の4つに分類した。疲労は、損傷の主な原因が輪荷重の繰り返し作用であり、床版下面からひび割れが進行し床版剛性が低下するため、床版剛性を回復する措置が基本となる。一方、土砂化は、床版上面から損傷が進行する。塩害、凍害、ASRなどと複合的に生じる場合があるが、損傷の主な原因が床版上面からの水や塩分の浸入と考えられるため、土砂化が軽微な段階では、床版上面からの水や塩分の浸入の防止が基本となる。外来塩（飛来塩）による塩害は、塩分浸透が軽微な段階では床版表面からの塩分の浸透の防止等が措置の基本となる。内在塩による塩害は、塩分を含むコンクリートの除去等が基本となる。このため、この4つに分類し、さらに床版張出し部では、一般部と構造的な違いから特有の損傷が生じるため、この4つとは別に、張出し部特有の損傷として分類した。

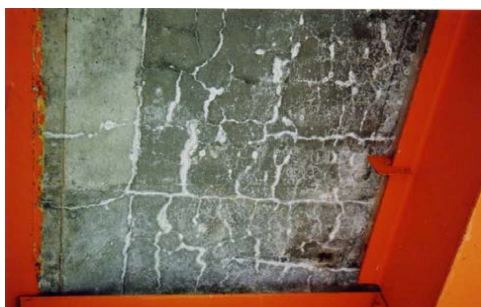
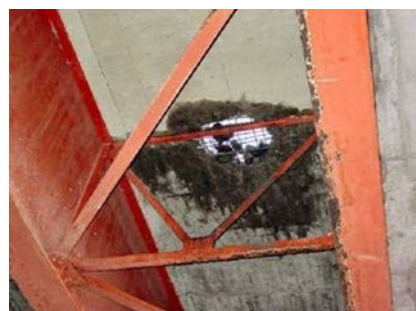
1) 床版下面の格子状のひび割れ

2) 床版コンクリートの抜け落ち

図 3-2-2 RC 床版の疲労の事例

疲労は、輪荷重の繰り返し作用が原因で生じ、床版下面側からひび割れが発生し進展することで最終的には抜け落ちに至る損傷である。図 3-2-2 に RC 床版の疲労による損傷を例示する。措置としては、床版の剛性回復が基本となる。床版張出し部は、輪荷重による作用の影響が小さいことから疲労損傷は生じにくい。

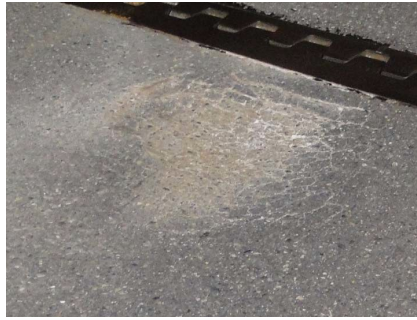
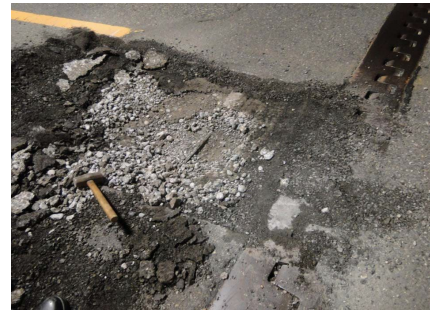
1) 舗装のひび割れ

2) 床版コンクリート上面の土砂化

図 3-2-3 RC 床版の土砂化の事例

土砂化は、床版への水や塩分の浸入が主な原因で生じると考えられており、床版上面側からコンクリートの土砂化（砂利化）が進行し、最終的には抜け落ちに至る損傷である。措置としては、コンクリートの土砂化が軽微な段階では、床版上面からの水や塩分等の浸入の防止、土砂化が進行した段階では、床版上面からの水や塩分等の浸入の防止に加えて床版の剛性回復が基本となる。土砂化の進行には、輪荷重、凍害、凍結防止剤による塩害、ASR が影響を及ぼす場合があり、複合的に進行する場合もあると考えられる。ただし、措置方法としては、上述のように基本的に床版上面からの水や塩分等の浸入を防止することとなることや、現時点で複合的な損傷の扱いを明確に示すことは困難なことから、表 3-2-1 に示すように土砂化の損傷の中に、輪荷重、凍害、凍結防止剤による塩害、ASR に細分類し、土砂化（輪荷重）、土砂化（凍害）、土砂化（凍結防止剤による塩害）、土砂化（ASR）として示すこととした。図 3-2-3 に RC 床版の土砂化による損傷を例示する。

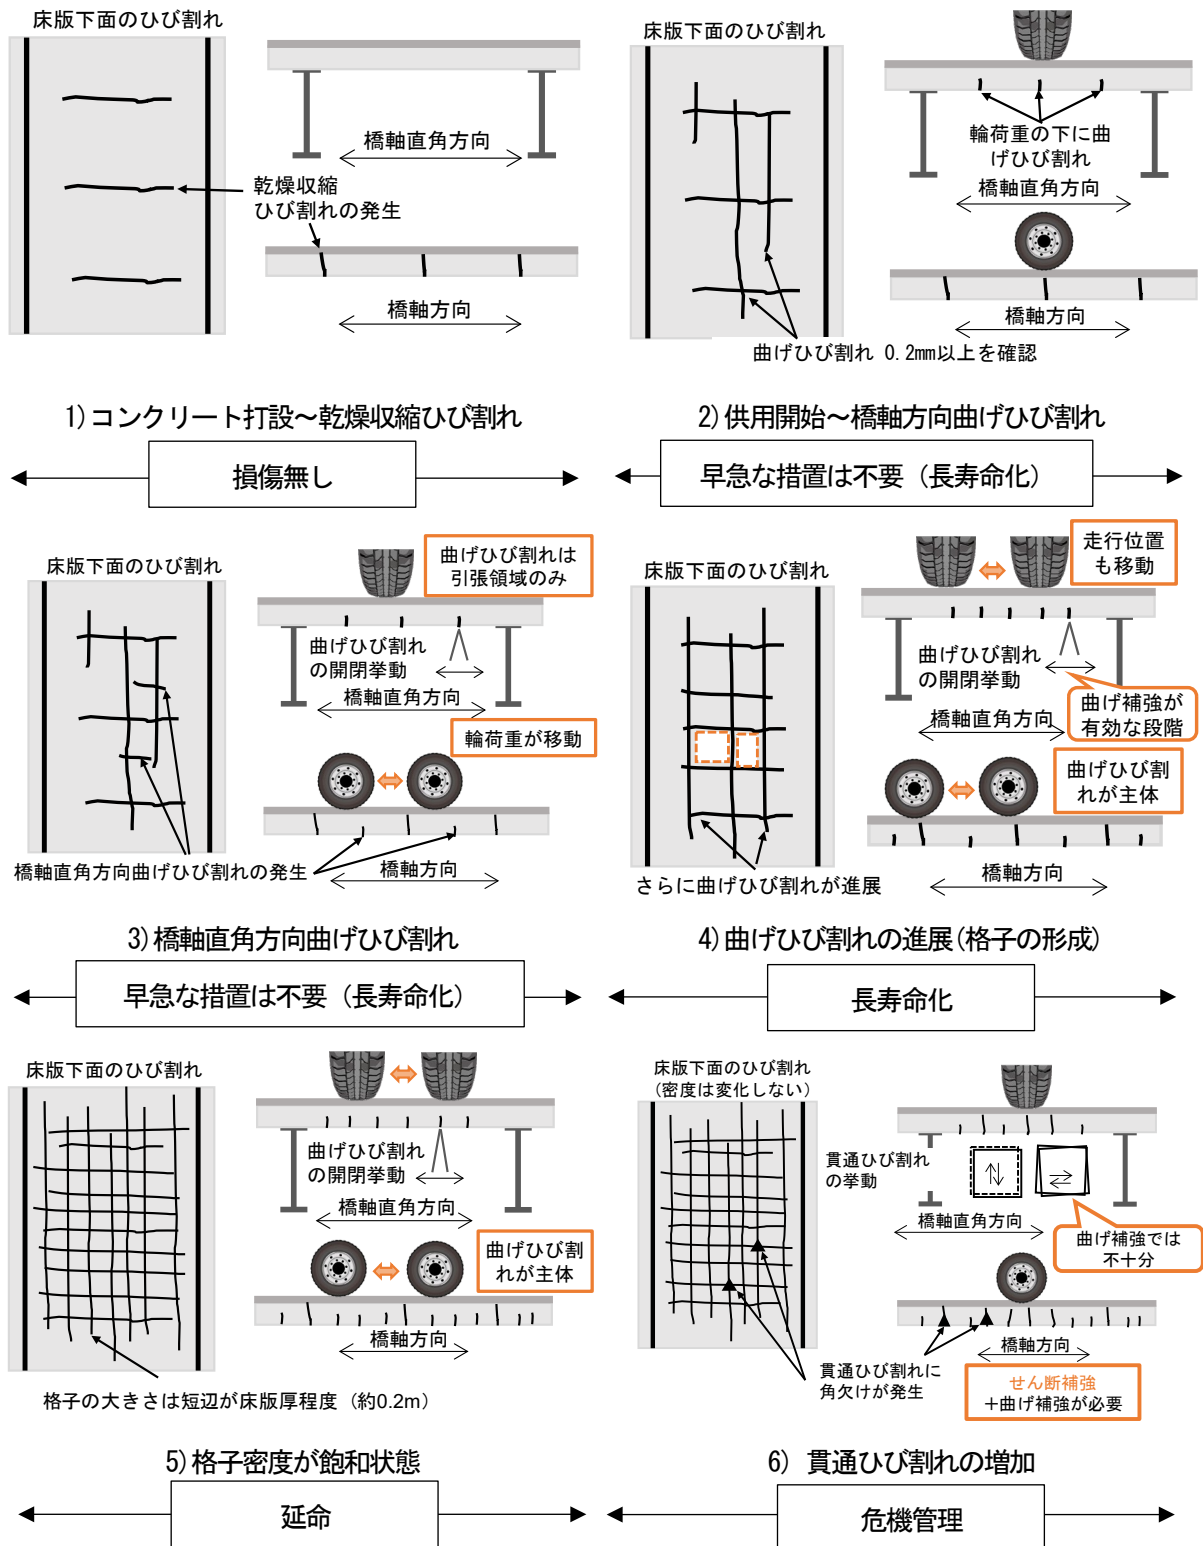
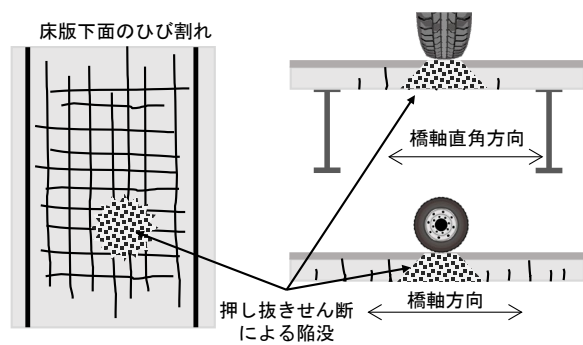
図 3-2-4 RC 床版の疲労の代表的な損傷過程 (1/2)

7) 押し抜きせん断破壊 (陥没)

図 3-2-4 RC 床版の疲労の代表的な損傷過程 (2/2)

図3-2-4にRC床版の疲労の代表的な損傷過程を示す。また、表3-2-2に診断セットを示す。コンクリートの打設後、乾燥収縮により床版にひび割れが生じる場合がある。舗装前に雨水が浸透したことにより生じたひび割れに沿った漏水・遊離石灰は、舗装後に乾けば問題ないため、適切に見極める必要がある。供用開始後、輪荷重の影響により床版下面に橋軸方向又は橋軸直角方向に曲げひび割れが生じる。図中では、橋軸方向の曲げひび割れが生じた後に、橋軸直角方向の曲げひび割れが生じる順番を示しているが、どちらが先行するかは、構造条件・荷重条件等によって異なる。その後、ひび割れが進展し、格子状のひび割れが形成される。全面的に格子状のひび割れが生じている場合は、疲労損傷として判定できる場合が多い。格子状のひび割れであっても、特定の部位のみに局所的に生じている場合には、輪荷重による疲労ではなく他の原因の可能性も考えられる。例えば、コンクリートの品質、過去の補修の際の既設部位との弾性係数の差などが考えられ、原因を推定した上で、措置方針や工法を選定することが望ましい。

ひび割れが格間で全面的に格子を形成しており、格子の大きさは床版厚程度より大きい（約0.2～0.5m）4)の段階で、格子状のひび割れ発生位置で漏水・遊離石灰を併発していない条件であれば、曲げ補強による効果を得ることができると考えられる。しかし、4)の段階で、漏水・遊離石灰を併発している場合には、雨水が床版上面から浸透していること、また、貫通ひび割れが生じていることが疑われるため、一般にせん断補強が必要となると考えられる。また、ひび割れが格子を形成し、格子の大きさは短辺が床版厚程度以下（約0.2m）の箇所が複数ある5)の段階は、格子密度が飽和状態となり、貫通ひび割れが生じる可能性があるため、補修補強までの時間を考慮すると一般にせん断補強が必要となると考えられる。せん断抵抗の回復のための補強方法の1つとして、上面増厚が挙げられるが、目地部の防水、既設床版との付着性、増厚部のコンクリートの変形性能に対して十分注意する必要があり、再劣化するリスクを考慮し、床版部分打替え又は床版全面取替えも検討することが望ましい。貫通ひび割れが増加する6)の段階では、床版の抜け落ちまでの時間が少なくなっているため、危機管理しながら対応することが望ましい。特に、床版下面の密な格子状のひび割れから顕著な漏水・遊離石灰が生じている場合等では、せん断耐力を喪失している可能性が高いため、緊急措置が望ましい。なお、床版の打替えのため撤去する場合、主桁の設計が床版の剛性を見込んだ合成桁なのか、見込んでいない非合成桁なのかを確認するとともに、施工ステップに応じて安全性が確保されるように留意する必要がある。

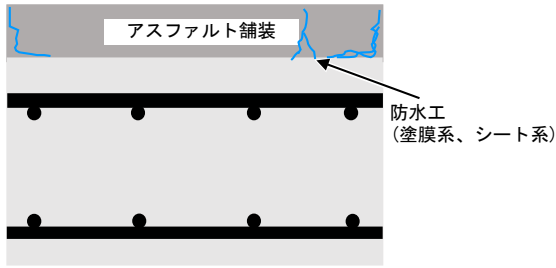
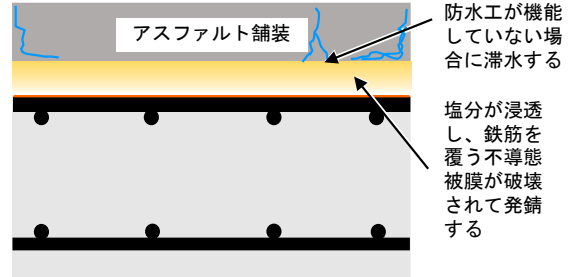
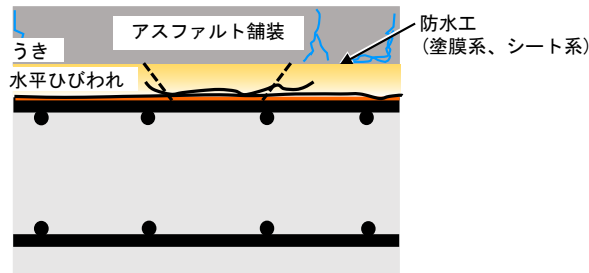
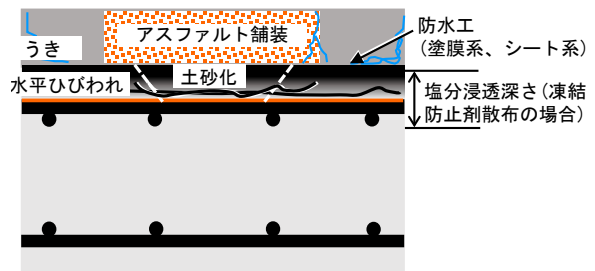
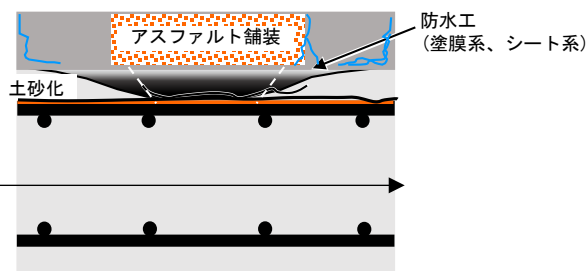
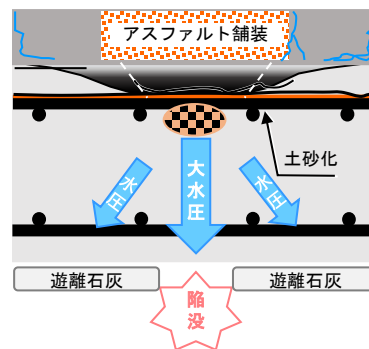
舗装のひび割れ等から水と凍結防止剤に含まれる塩化物イオンが浸入。

上側鉄筋位置での塩化物イオン濃度が発錆限界を超え、鉄筋の腐食が発生。

1) 凍結防止剤を含む路面からの漏水

2) 上側鉄筋の腐食発生

上側鉄筋位置で水平ひびわれやうきが発生。

上側鉄筋かぶりの土砂化により舗装にクモの巣状のひびわれ等の異常が発生。

3) かぶりコンクリートのうき剥離

4) かぶりコンクリートの土砂化

土砂化が上側鉄筋下面までに達する。

床版の抜け落ちの発生。

5) 深層土砂化

6) 陥没

図 3-2-5 RC 床版の土砂化（凍結防止剤による塩害）の損傷過程

土砂化は、床版への水や塩分の浸入が主な原因となり、床版の上面側からコンクリートの土砂化が進行し、最終的には抜け落ちに至る損傷である。代表的な損傷過程として、図3-2-5に凍結防止剤の浸入に起因したRC床版の土砂化の損傷過程、表3-2-3に診断セットを示す。

2)の上側鉄筋の腐食が発生する段階から3)のかぶりコンクリートがうきや剥離を生じる段階となると、床版防水工だけでなく床版自体に対する補修補強が必要となる。土砂化が生じている部位をはつり断面修復を行う方法を適用する場合、はつる範囲の適切な設定や、断面修復部の変形性能を既設コンクリートに合わせるなど慎重に検討しなければ再劣化の可能性があるため、床版の部分打替えについても検討するのがよい。いずれにおいても、このような措置はコストがかかるため、できるだけ1)の段階で、床版に水が浸入しないための措置を行い、長寿命化を図ることが望ましい。

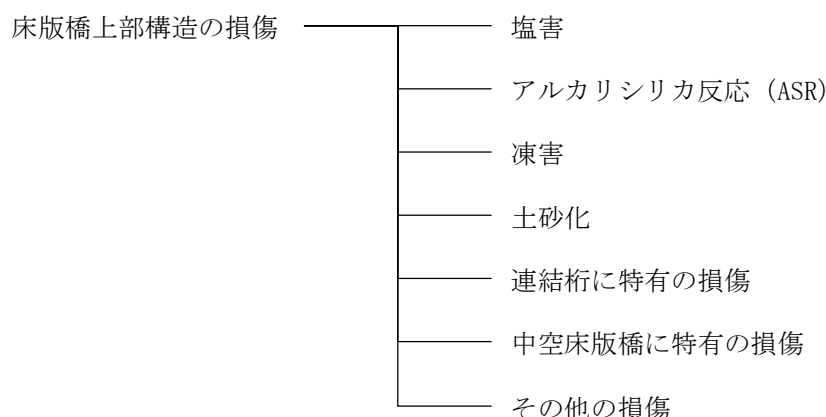
図3-3-1 床版橋に生じる損傷の基本的な分類

図3-3-1に床版橋の代表的な損傷を示す。代表的な損傷は、塩害、アルカリシリカ反応（ASR）、凍害、土砂化、連結桁に特有の損傷、中空床版橋に特有の損傷とし、これらに該当しないものはその他の損傷として分類した。床版橋は、桁と床版の機能を担い、桁とRC床版に生じる損傷と同様の損傷が生じるものと考えられるが、RC床版と比較すれば版厚は厚くなるため疲労損傷までは相対的に生じにくいと考えられる。中空床版橋でボイドの浮き上がりにより上面側の厚さが薄い場合、陥没が生じる事例などがあり、このような損傷は特有の構造条件で生じる損傷と区分した。複合的な損傷として、たとえばASRと塩害、凍害と塩害が生じ得るものの、ここではそれぞれ区分して整理している。さらに、それぞれの損傷に対して、措置の観点から細かく分類した結果については、(2)以降に示す。

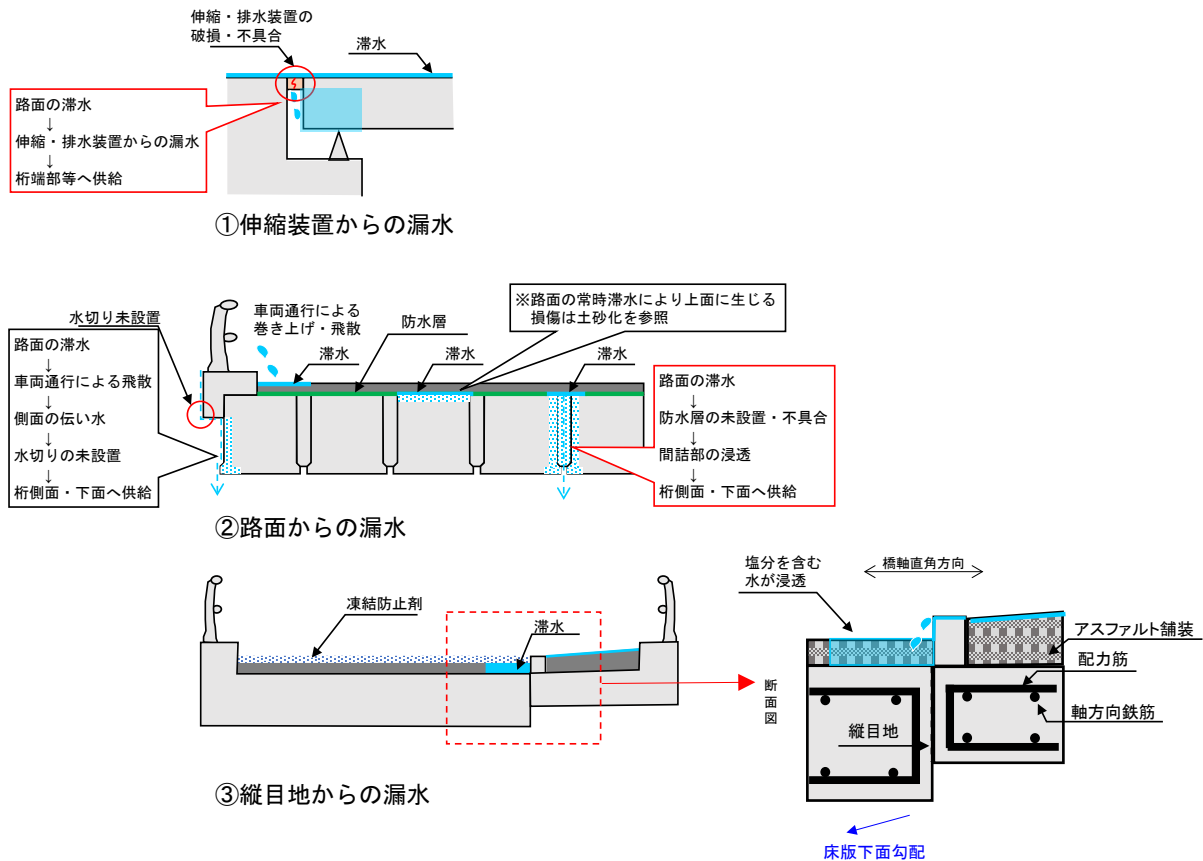
図3-3-2 水の供給経路

る。そのため、代表的な水の供給経路として、①伸縮装置からの漏水、②路面からの漏水、③縦目地部からの漏水の3つに分類し、それぞれの損傷箇所に応じた損傷メカニズムおよび措置方針を整理した。図3-3-2に水の供給経路を示す。なお、縦目地は道路方向に平行につくられる目地である。たとえば、縦目地は拡幅等によって増設された橋と既設橋の間に設けられる。凍結防止剤による塩害は路面からの漏水等が要因のため、措置は橋面防水の設置による防水・止水対策が基本となる。

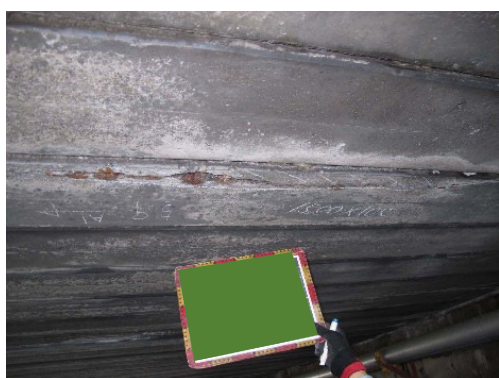
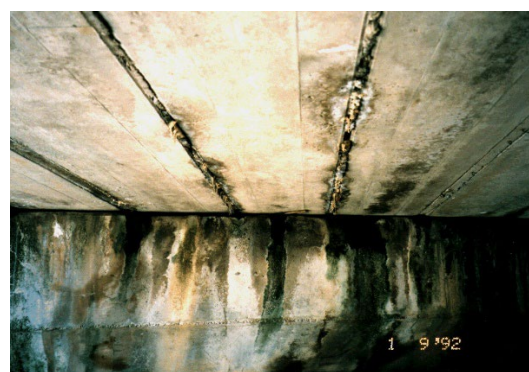
1) 飛来塩による変状

2) 凍結防止剤による変状

図 3-3-3 塩害による変状例

外来塩は、海からの飛来塩による塩害と凍結防止剤散布による塩害に分類した。飛来塩による塩害は、主として海水を含んだ海風によって桁表面に付着する塩分がコンクリート内部に浸透し、鋼材腐食、鋼材破断に至る損傷である。塩分浸透が軽微な段階では、措置はコンクリート表面からの塩分浸透防止（表面被覆又は含浸）である。一方で、凍結防止剤による塩害は、凍結防止剤を含んだ水の供給経路によって措置が異な

初期内在塩による塩害は、塩分を含んだ混和剤または海砂の使用により、建設当初からコンクリート中に多量の塩分が含まれていたことによって生じる損傷である。主桁が工場製作の場合、初期内在塩による塩害は生じる可能性はほぼない。ただし、現地で主桁を作製するケースもある。この場合、初期内在塩を含むコンクリートが用いられる可能性があることから主桁の初期内在塩による塩害は生じる可能性がある。この損傷は、「コンクリート中の塩分総量規制」（1986年）以前に生じる場合がある。措置としては鋼材腐食の進行抑制が基本となる。表3-3-2における各損傷の例を図3-3-3に示す。

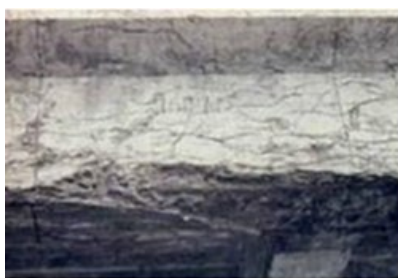
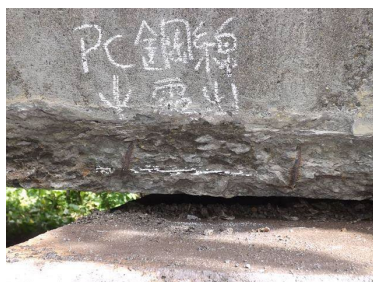
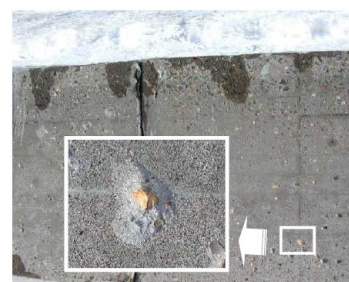
1) 微細ひび割れ

2) スケーリング

3) ポップアウト

図 3-3-5 凍害による変状例

凍害は、コンクリート内の水分が凍結する際に生じる圧力が、外気温の上昇による融解と外気温の低下による凍結を繰り返す度に作用し、コンクリート表層に微細ひび割れ、スケーリング、ポップアウトが生じる現象である。この圧力は、コンクリート内の水分が凍結時に 9 %程度体積膨張することによって発生する膨張圧と、凍結によってコンクリート内部のアルカリ濃度が上昇し濃度勾配が生じて発生する浸透圧の 2 つの複合作用であると考えられている。コンクリート中へ水が浸入し、温度変化によって凍結融解が生じることで凍害は発生するため、水の浸入抑制などの措置が基本となる。なお、スケーリングはコンクリート表層が薄片状に剝離剥落する変状であり、ポップアウトは骨材部分のコンクリート表面が円錐状に剝離する変状である。ここでは、凍結融解を繰り返す状況から鉄筋露出に至る一連の損傷過程を想定した。図 3-3-5 に凍害による変状を示す。

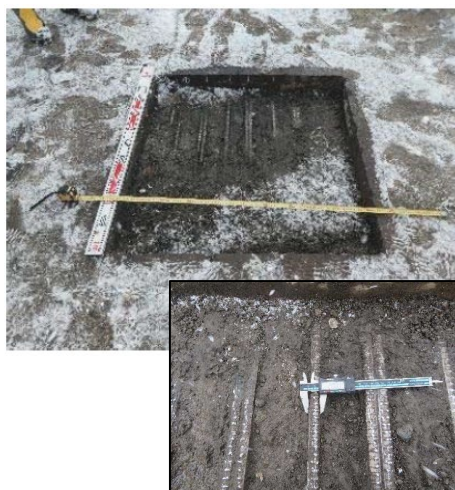
図3-3-6 土砂化による変状例

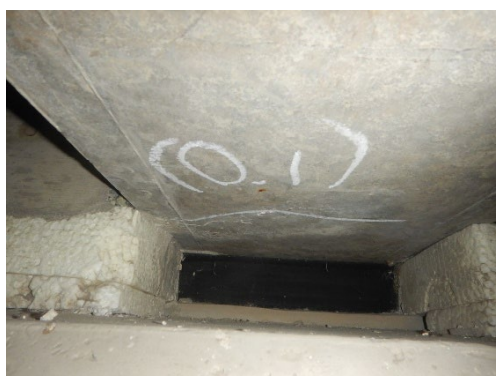
図 3-3-7 連結桁の変状例

連結桁は、プレテンション桁を単純桁として架設し、中間支点上で場所打ちコンクリートを用いて RC 構造で連結することにより、連続桁とする構造形式である。連結桁では、コンクリートの硬化後、クリープ、乾燥収縮による桁の上向き方向の変形が連結部において拘束されることによって桁下面にひび割れが生じることがある。図3-3-7に変状を示す。竣工後、数年程度でクリープが終了した以降はひび割れが進展しない。生じたひび割れに水や塩分が浸入し、耐久性上有害となる場合には、必ずしもひび割れ注入に限定されないものの、内部鋼材の腐食が生じないような措置が必要となる。なお、図3-3-7に示す事例はプレテンT桁の事例であり、実状としては床版橋でこのようなひび割れが生じる事例は少ない。

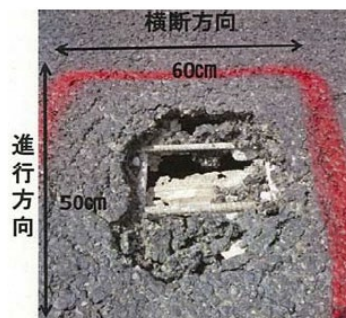
ポステン中空床版橋では、コンクリート打設時の中空型枠の浮き上がりや変形によりボイド管が浮き上がり、ボイド上面の鉄筋を押し上げることで鉄筋のかぶり不足や床版厚の不足が生じる場合がある。活荷重に対する耐荷力が不足し、床版のひび割れや抜け落ちが生じる場合があるため留意する必要がある。図 3-3-9 に陥没の例を示す。

図 3-3-9 陥没の例²⁾

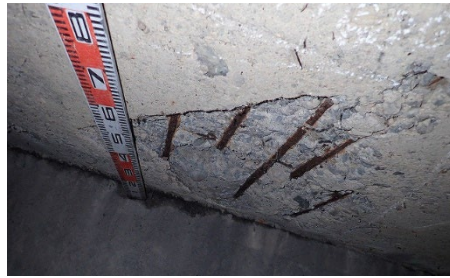
かぶり不足や充填不足等の製作・施工不良によって水等の劣化因子が容易にコンクリート内に浸透し鉄筋腐食やコンクリートの剝落などの変状が生じる場合がある。かぶり不足は、塩害対策指針が1984年に発刊される前の旧基準が適用されている場合や組立筋をかぶりに見込まない場合に生じることがある。図 3-3-10 に変状例を示す。

図3-3-10 製作・施工不良による変状例

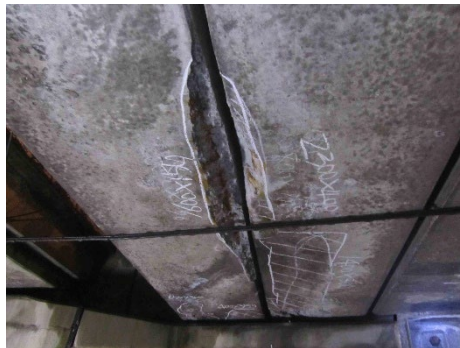
また、防水・排水工不良により、橋面からの漏水、滞水が生じ遊離石灰などの変状及び鉄筋の腐食やコンクリートの剥落など変状が生じる場合がある。図3-3-11に変状例を示す。

図3-3-11 防水・排水工不良による変状例

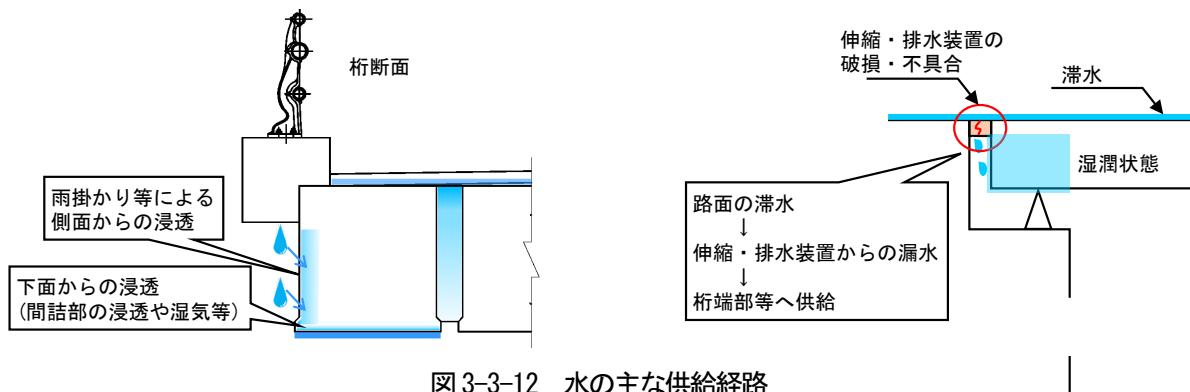
凍害は、先述のとおり、コンクリート内の水分が凍結する際に生じる圧力が、凍結融解を繰り返すたびに作用し、コンクリート表層に微細ひび割れ、スケーリング、ポップアウトが生じる現象である。図3-3-12に水の供給経路を示す。床版橋の端部において伸縮装置または排水装置の破損や不具合がある場合や床版橋側面が雨かかり等をうける場合に水がコンクリートに供給される。主に寒冷地において、日射を受ける面（遮蔽物のない橋の南側の側面や外桁の最外面）で凍結融解が繰り返し発生しやすい。

図3-3-12 水の主な供給経路

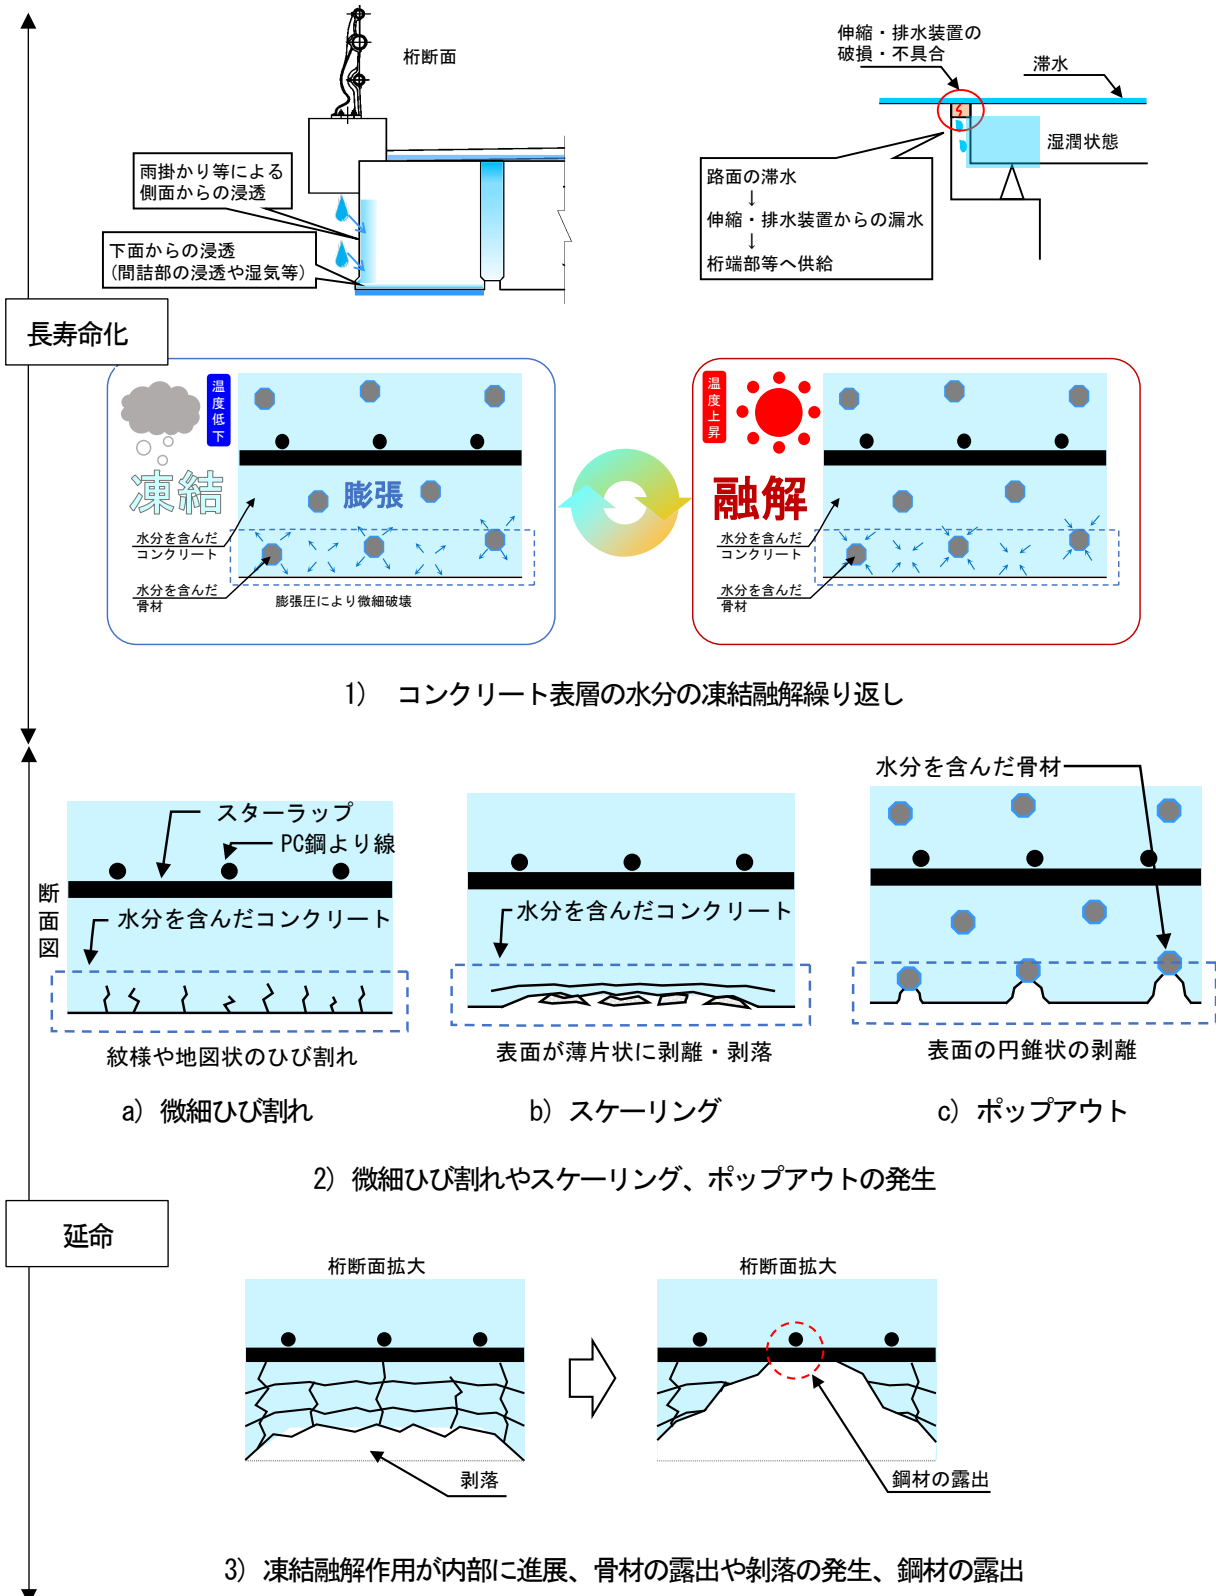
凍害の損傷メカニズムや措置方針の考え方について、床版橋の凍害の代表的な損傷過程を図 3-3-13 に、診断セットを表 3-3-5 に示す。段階 1)において、コンクリート表層の水分が凍結融解を繰り返し、段階 2)において微細ひび割れ、スケーリングまたはポップアウトが生じる。微細ひび割れおよびスケーリングは、表層のセメントペースト部分が水分を吸水し凍結によって膨張して生じる一方、ポップアウトは吸水性の高い骨材が水分を吸収して凍結し膨張することによって生じる。次に、段階 3)において、段階 2)の変状が進行することによって、骨材の露出や剥落の発生、鋼材の露出が生じるとした。これまで、凍害により鋼材の腐食や破断に至るような事例はほとんどみられない。そのため、ここでは段階 3)以降のメカニズムや措置方針などは記載していないが、損傷が進行し鋼材の腐食や破断等が生じた場合には、詳細調査を行い個別に検討する必要がある。措置方針については、損傷の原因がコンクリートへの水の浸入と温度変化による凍結融解であることから、水の浸入経路を特定し、経路に応じて橋面防水工の設置、表面被覆または表面含浸工法の適用、伸縮・排水装置の止水・排水機能の回復等の改良を行うことが基本となる。ここでは、長寿命化措置として、段階 1)では水の浸入抑制の措置を行うことを基本とし、段階 2)から段階 3)では、段階 1)の措置の他、延命措置として、部分打替えやひび割れ補修を行うことを基本とした。なお、凍害が生じている場合に必ずしも措置が必要となるわけではない。部位や程度に応じて橋の機能に与える影響を考慮して措置の必要性を個別に検討する必要がある。

図 3-3-13 床版橋の凍害の代表的な損傷過程

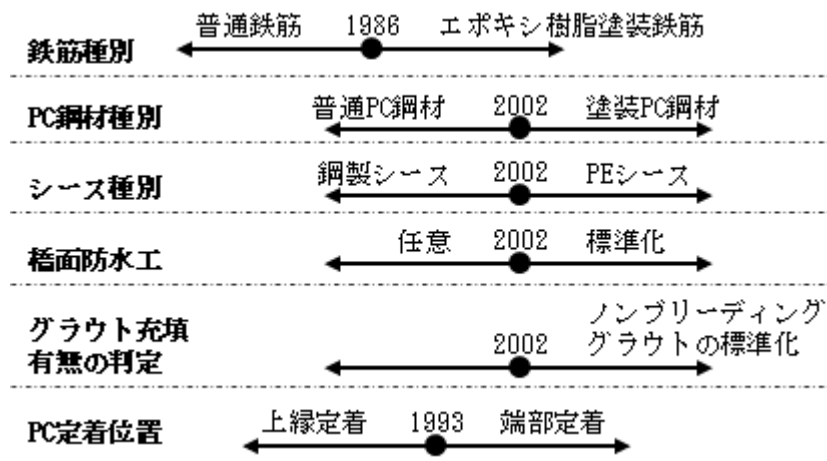
このような定着位置の違いの他、主に塩害、アルカリシリカ反応（ASR）や凍害による被害を受け、鉄筋、PC 鋼材やシースの仕様、PC グラウト、かぶりや橋面防水工の規定が多岐にわたって改良されてきた。図 3-4-1 に各種材料の仕様または基準や学会図書等の変遷の概要を示す。なお、必ずしも設計、年代で種別が区分できるものではなくあくまで参考情報である。

図 3-4-1 PC 桁の各種材料の仕様・基準の変遷

防食法は、過去の損傷実態等を踏まえて改良されてきており、塩害により内部鋼材の腐食や破断のリスクはこれらの条件によって異なる。このため、設計・施工時の図書や過去の調書記録等から防食に係る事項を確認しておくことが望ましい。ここでは、図 3-4-1 に示す変遷をもとに、鋼材腐食のリスクが相対的に高い、以下の条件のいずれかに該当する PC 桁の主桁を想定した。

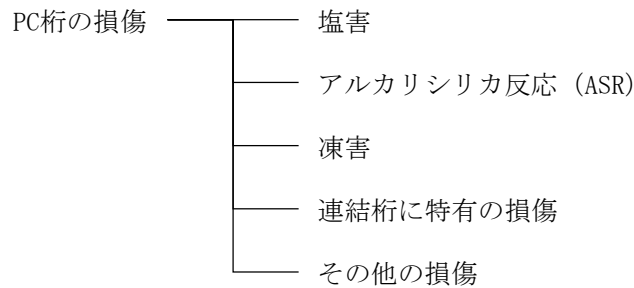
図 3-4-2 に PC 桁の代表的な損傷を示す。図 3-4-2 に示すように、代表的な損傷は、塩害、ASR、凍害、連結桁に特有の損傷、その他の損傷とした。塩害については、飛来塩による塩害、凍結防止剤散布による塩害、内在塩による塩害に分類した。それぞれの損傷について措置の観点から細かく分類した結果を(2)以降に示す。

図 3-4-2 PC 桁の代表的な損傷

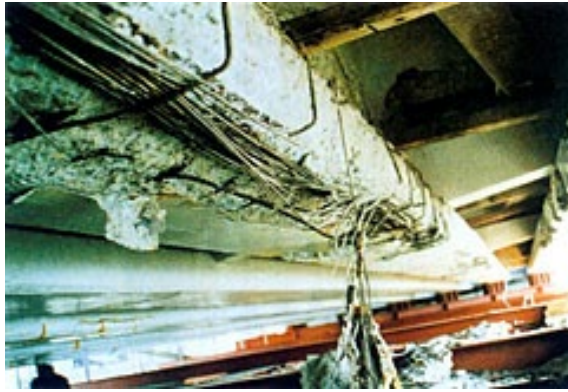
1) 飛来塩による変状

2) 凍結防止剤による変状

図 3-4-3 塩害事例

初期内在塩による塩害は、塩分を含んだ混和剤または海砂の使用によって建設当初からコンクリート中に多量の塩分が含まれていることによって生じる塩害である。主桁が工場製作の場合、初期内在塩による塩害が生じる可能性は限りなく低い。ただし、現地で主桁を作製するケースもある。この場合、初期内在塩を含むコンクリートが用いられる可能性があることから主桁の初期内在塩による塩害は生じる場合がある。また、間詰部は現場練りのコンクリートを用いるため、初期内在塩を含んだコンクリートを用いている可能性がある。そのため、初期内在塩による塩害は、一般部と間詰部の 2 つに分類した。この損傷は、「コンクリート中の塩分総量規制」（1986 年）以前に生じる場合がある。措置としては鋼材腐食の進行抑制が基本となる。各損傷の例を図 3-4-3 に示す。

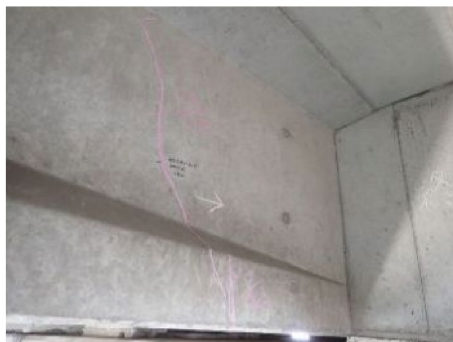
3.3.2(6)と同様である。図 3-4-4 に変状例を示す。

図 3-4-4 連結桁の変状例

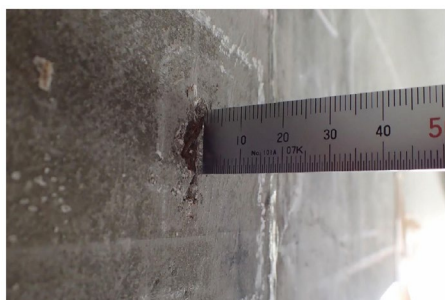
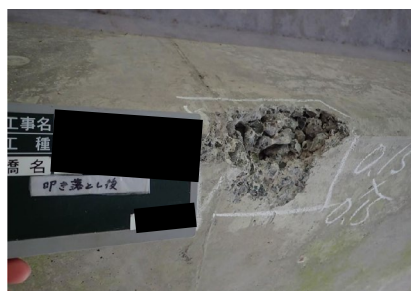
かぶり不足や充填不足等の製作・施工不良によって水等の劣化因子が容易にコンクリート内に浸透し鉄筋腐食やコンクリートの剥落などの変状が生じる場合がある。かぶり不足は、塩害対策指針が発刊される前の旧基準が適用されている場合や組立筋をかぶりに見込まない場合に生じることがある。図3-4-5に変状例を示す。

1) かぶり不足

2) 充填不足

図3-4-5 製作・施工不良による変状例

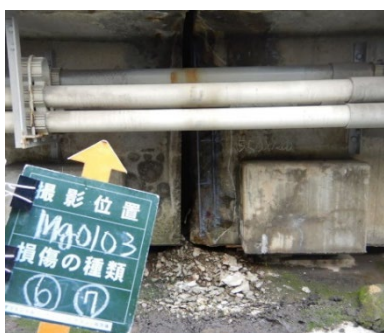
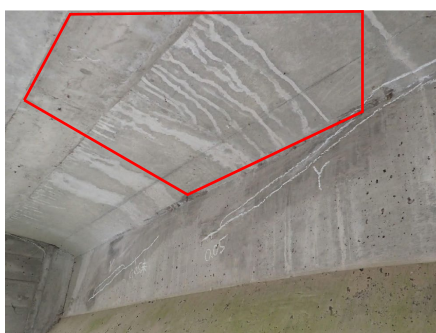
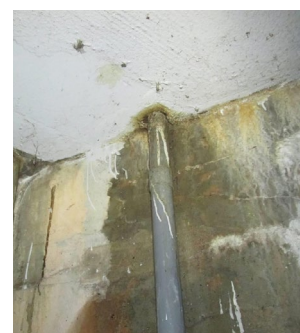
また、防水・排水工不良により、橋面からの漏水、滞水が生じ遊離石灰などの変状及び鉄筋の腐食やコンクリートの剥落など変状が生じる場合がある。図3-4-6に変状例を示す。

1) 伸縮装置の排水工不良

2) 床版防水工未設置

3) 排水工不良

図3-4-6 防水・排水工不良による変状例

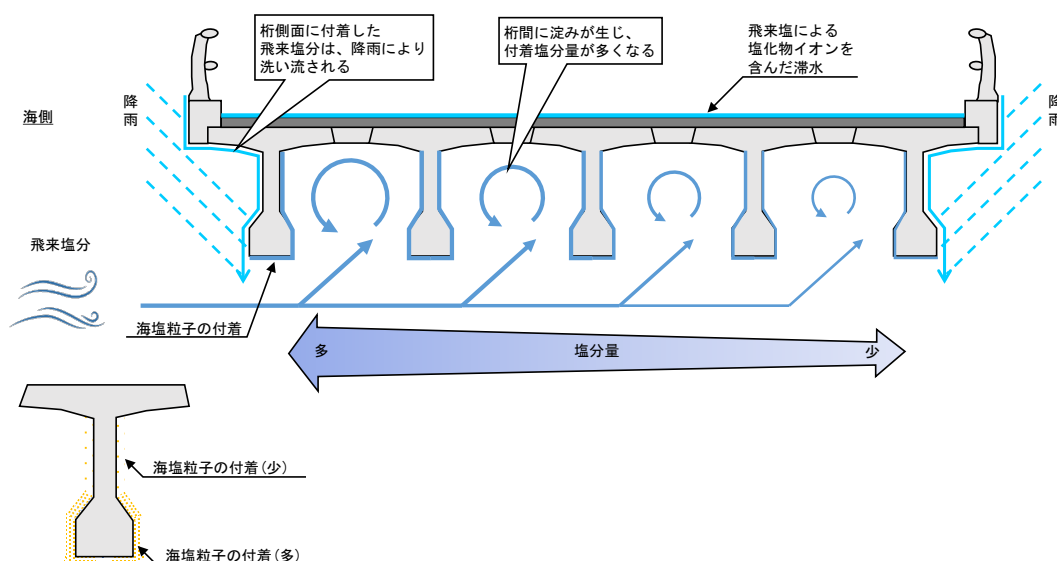
ここでは、ポステンT桁を対象にグラウト充填不足の場合の飛来塩による塩害を示す。飛来塩による塩害は、先述のとおり、酸素、水および塩化物イオンがコンクリート内に浸透し、鋼材が腐食、破断に至る損傷である。図3-4-7に主な水および飛来塩の供給経路を示す。主に海風によって塩分がコンクリート表面に付着することでコンクリートに塩化物イオンが浸透する。ポステンT桁の場合、飛来塩が耳桁の外側で洗い流されることが多い一方で、耳桁内側は海風が滞留するため付着塩分量が多くなる傾向があるので注意が必要である。塩化物イオンは外観目視により確認できない。塩化物イオンが鋼材位置において腐食発生限界濃度まで達すると不動態被膜が破壊され、鋼材が腐食し膨張する。そして、コンクリートのひび割れ、うき、剥離、錆汁などの外観変状が生じる。ひび割れの入り方は部材の形状や配筋によって異なるが、鋼材に沿った直線的なひび割れとなることが多い。外観変状が生じた時には既に内部の塩化物イオン量が腐食を生じさせるのに十分な量に達しているため、この時点で塩害を未然に防ぐことは困難である。したがって、塩害を未然に防ぐ予防保全を実施するためには塩化物イオン量を確認する必要がある。そこで、ここでは、診断を行う前にコンクリート橋の塩害に関する特定点検要領（案）³⁾（以下、特定点検）によってコンクリート内部の塩化物イオン量を確認することを前提としている。

図3-4-7 水および塩分の主な供給経路
