AI を活用した道路橋メンテナンスの効率化
に関する共同研究報告書 (I - 1)
－橋梁診断支援 AI システムの開発－

令和 5 年 10 月

AI を活用した道路橋メンテナンスの効率化に関する共同研究

診断 AI 開発グループ

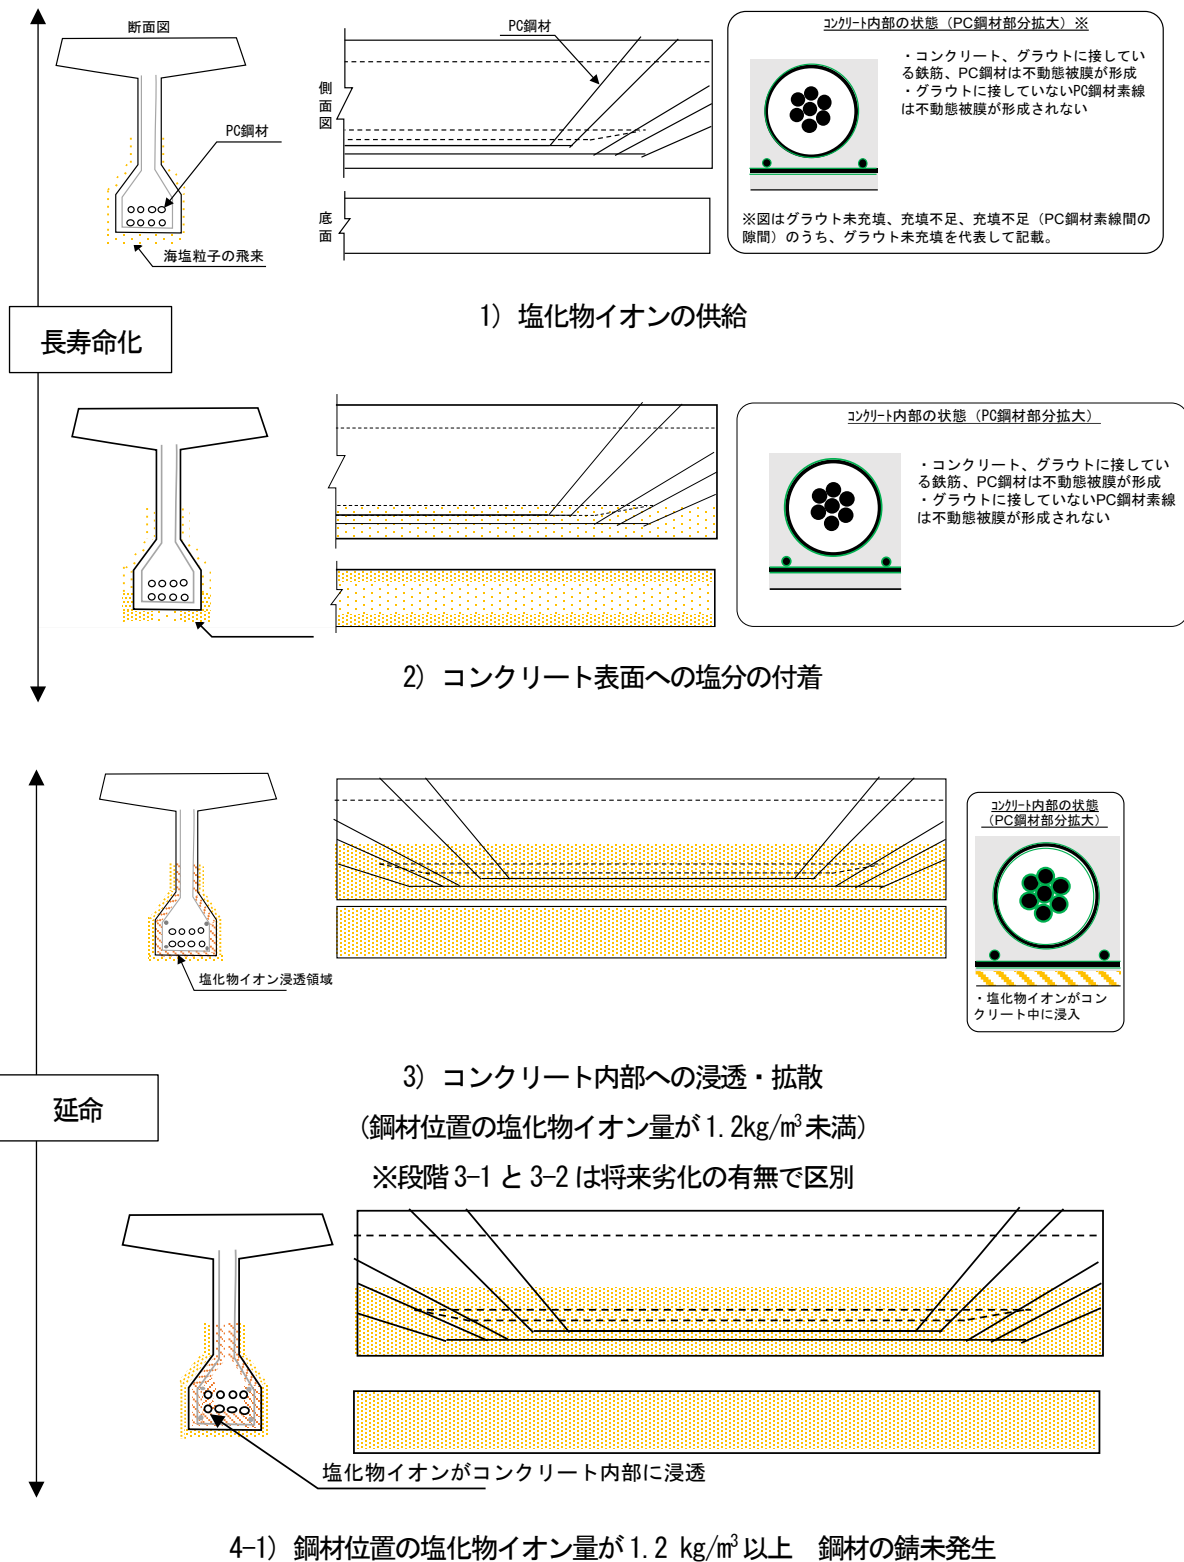
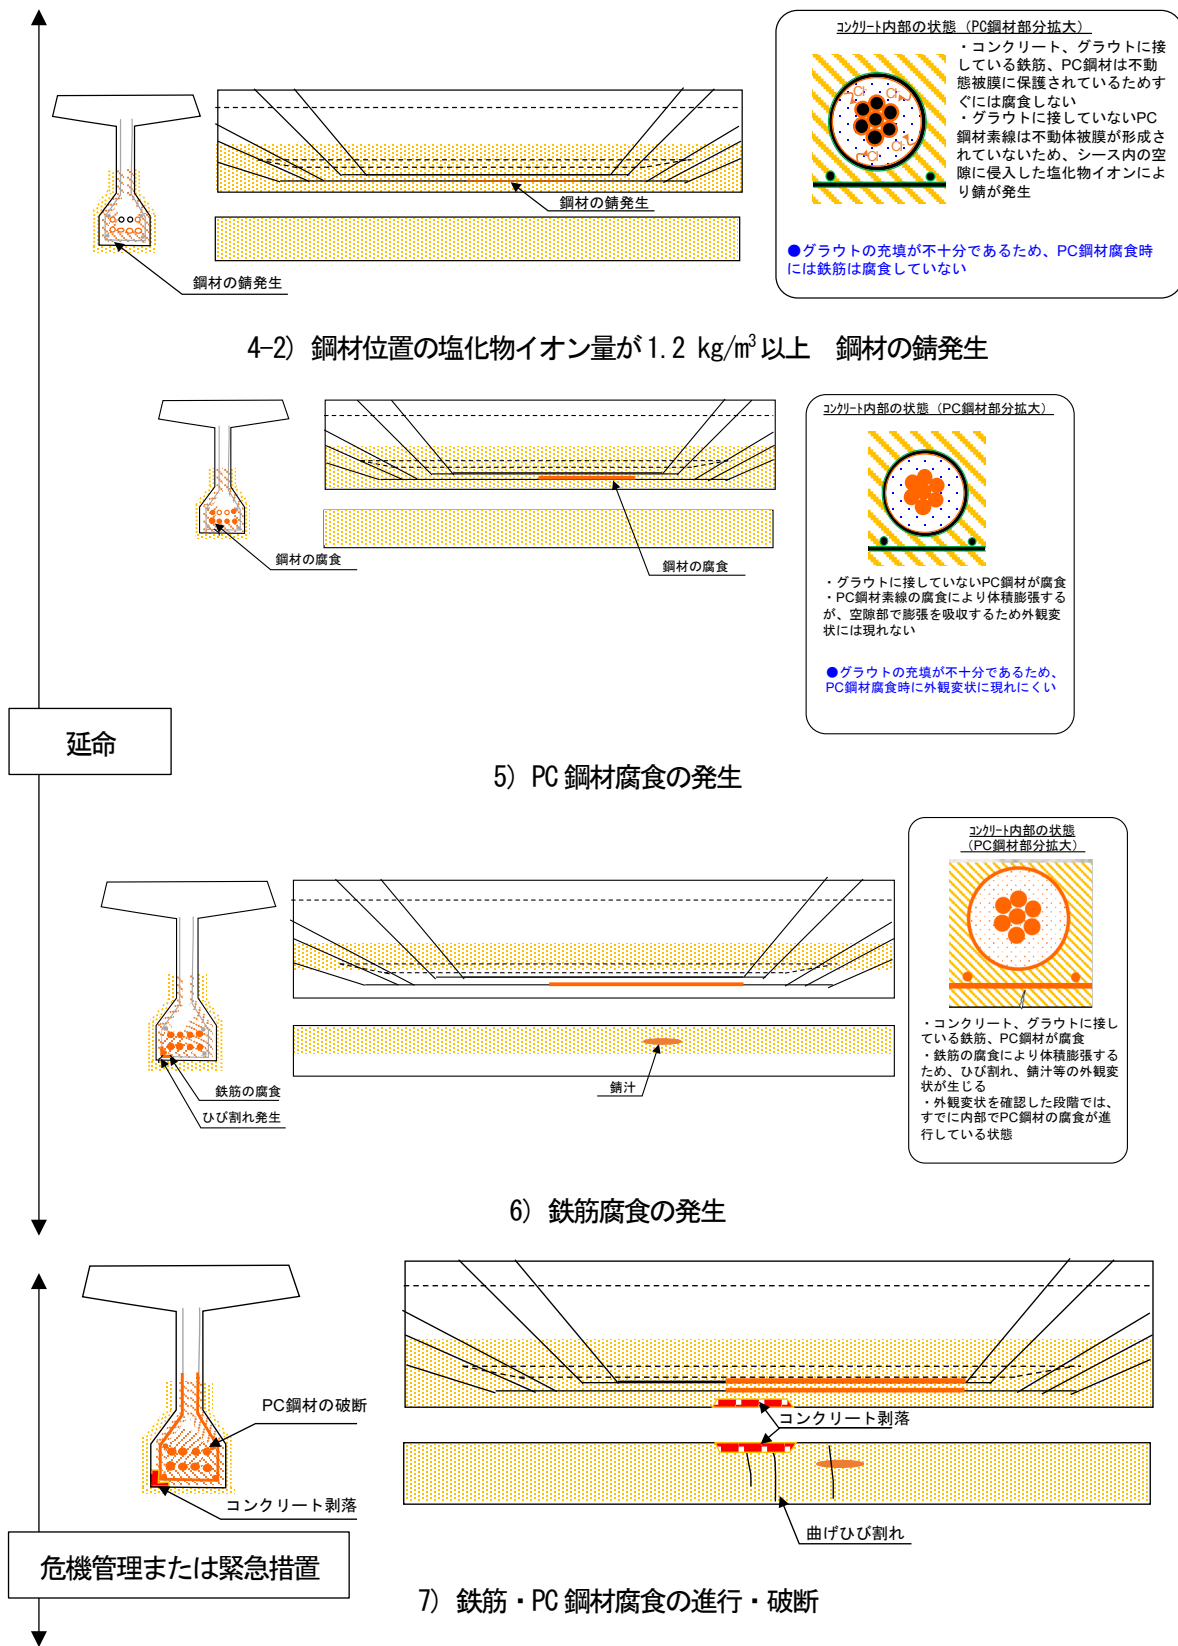
ポステンT桁の飛来塩による塩害の損傷メカニズムを図3-4-8に、診断セットを図3-4-9に示す。なお、ここでは、ノンブリーディンググラウトを使用せず、グラウト充填不足が生じている場合について述べる。グラウト充填不足の箇所では、PC鋼材にはグラウトに接していない部分に不動態被膜が形成されない。ここでは、この箇所が、不動態被膜が形成される鉄筋より先行して腐食が進行すると想定した。なお、グラウト充填不足が生じていた場合、必ずしもPC鋼材が鉄筋より先に腐食するとは限らない点に留意する必要がある。

段階1)において飛来塩分により塩化物イオンが供給され、段階2)で徐々にコンクリート表面に塩分が付着し、段階3)で塩化物イオンが徐々に浸透する。この塩化物イオン量が上部構造のPC鋼材位置において、 1.2 kg/m^3 に達する前の時点を段階3)とした。コンクリート中に塩分がさらに浸透し、その塩分により腐食して生じるシースの孔等から、塩分がシース内に浸入してPC鋼材位置の塩化物イオン量が 1.2 kg/m^3 以上に達するときを段階4)とし、その時のPC鋼材の錆の発生有無によってさらに分類した。なお、鋼製シース以外でも塩分が浸透する可能性があることに留意する必要がある。段階4-1)は、錆は生じておらず、PC鋼材の不動態被膜が失われた状態とした。段階4-2)は、PC鋼材に錆が発生した状態とした。その後、段階5)では、PC鋼材の腐食による断面減少が生じた状態とした。この段階では、鉄筋腐食は発生せず内部のPC鋼材のみが腐食している状態を想定しており、錆汁がにじみだしている場合はあるものの、外観変状が生じていない場合がある。次の鉄筋が腐食する段階を6)とし、この段階では、鉄筋に沿ったコンクリートのひび割れ、剥離などが生じる。コンクリートの剥落が進み露出した鋼材は外気に曝されるためさらに腐食が進行する。最後、段階7)では、腐食が進み鋼材破断が生じ、複数本の鋼材の破断に至り、この段階では支間中央に曲げひび割れやたわみの増加が生じる場合がある。

図 3-4-8 ポステン T 桁の飛来塩による塩害の代表的な損傷過程 (1/2)

図 3-4-8 ポステン T 桁の飛来塩による塩害の代表的な損傷過程 (2/2)

表 3-4-3 において、図 3-4-8 に示す損傷メカニズムに応じた点検の着目点、必要な詳細調査、決め手となる情報、措置方針および工法例を示している。図 3-4-8 に示す段階3)において、特定点検の10年後の塩化物イオン量が1.2 kg/m³を境界値として段階3-1)と段階3-2)に分類した。なお、腐食発生限界は一般に1.2 kg/m³～2.5kg/m³とされているが、塩害特定点検に準じて腐食発生限界は1.2 kg/m³とした。措置方針について、延命措置として、段階1)から段階3-1)までは塩分または水分の浸透を抑制する目的で表面被覆または表面含浸工法を行うこと、およびグラウト再充填が基本となる。一方で、段階3-2)から段階6)までは、すでにコンクリート内部に腐食発生に足りうる塩化物イオン量が存在していることから、延命措置として、鉄筋腐

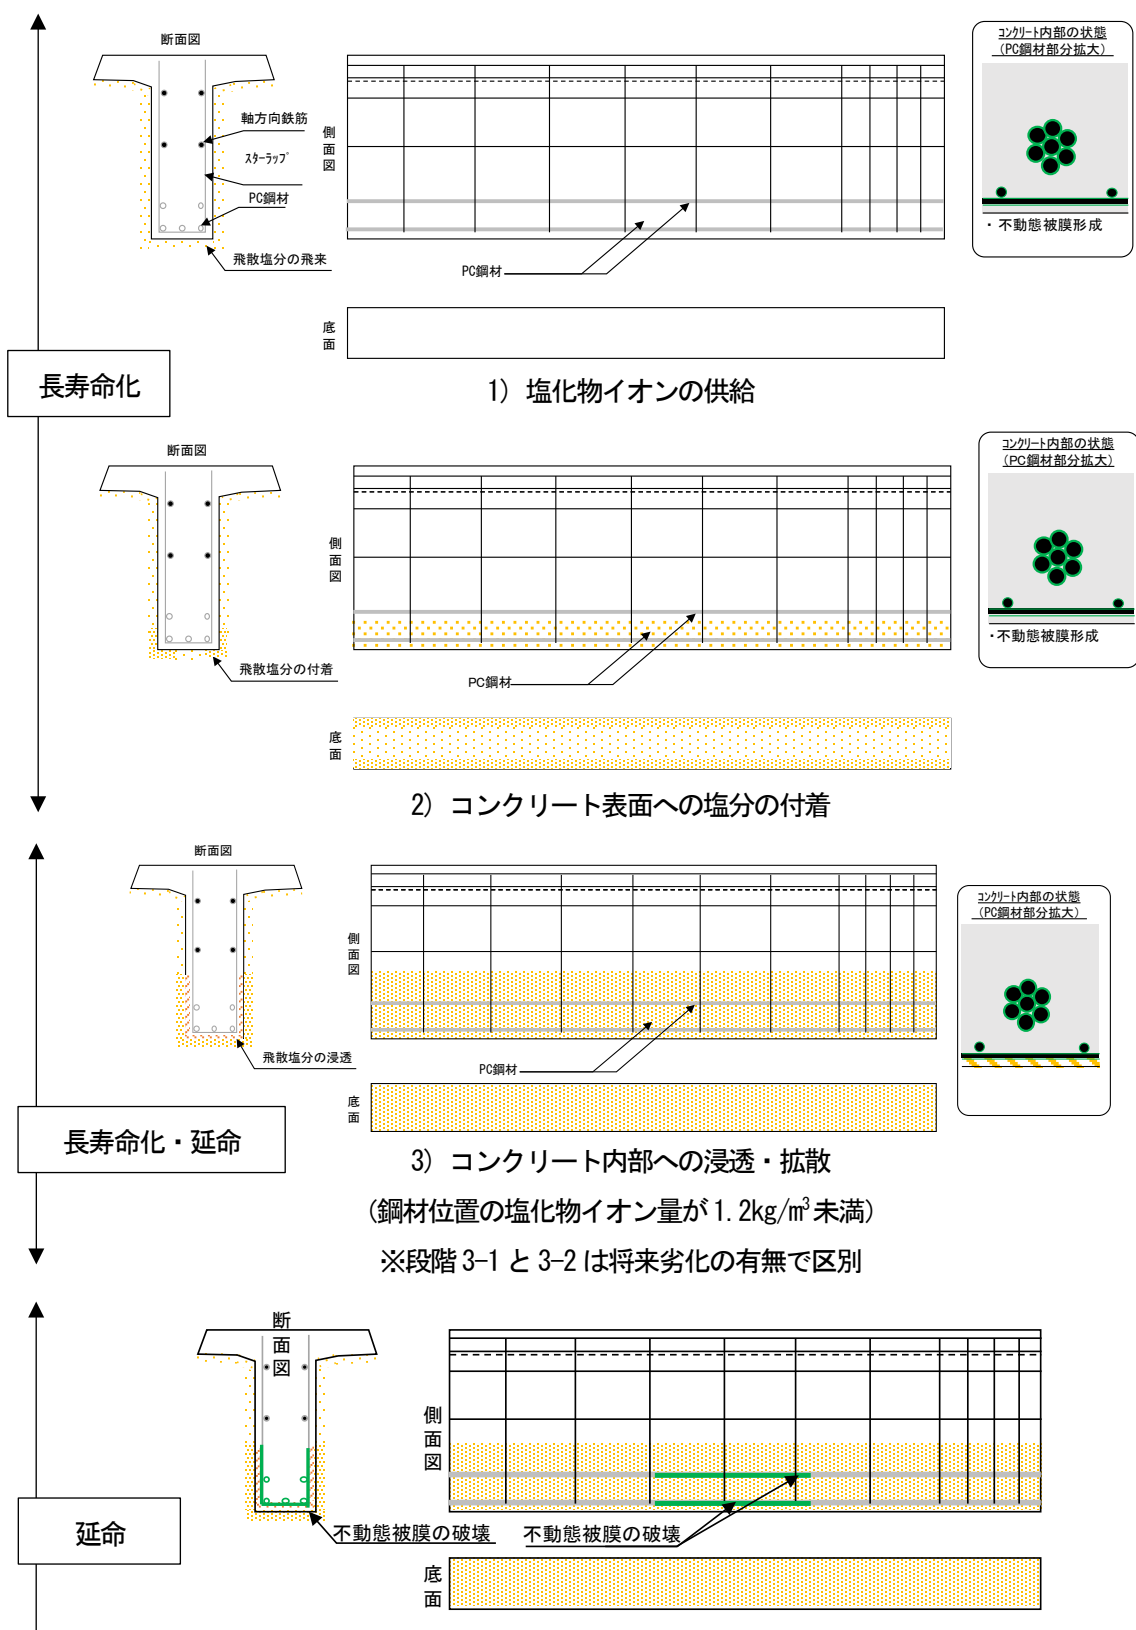
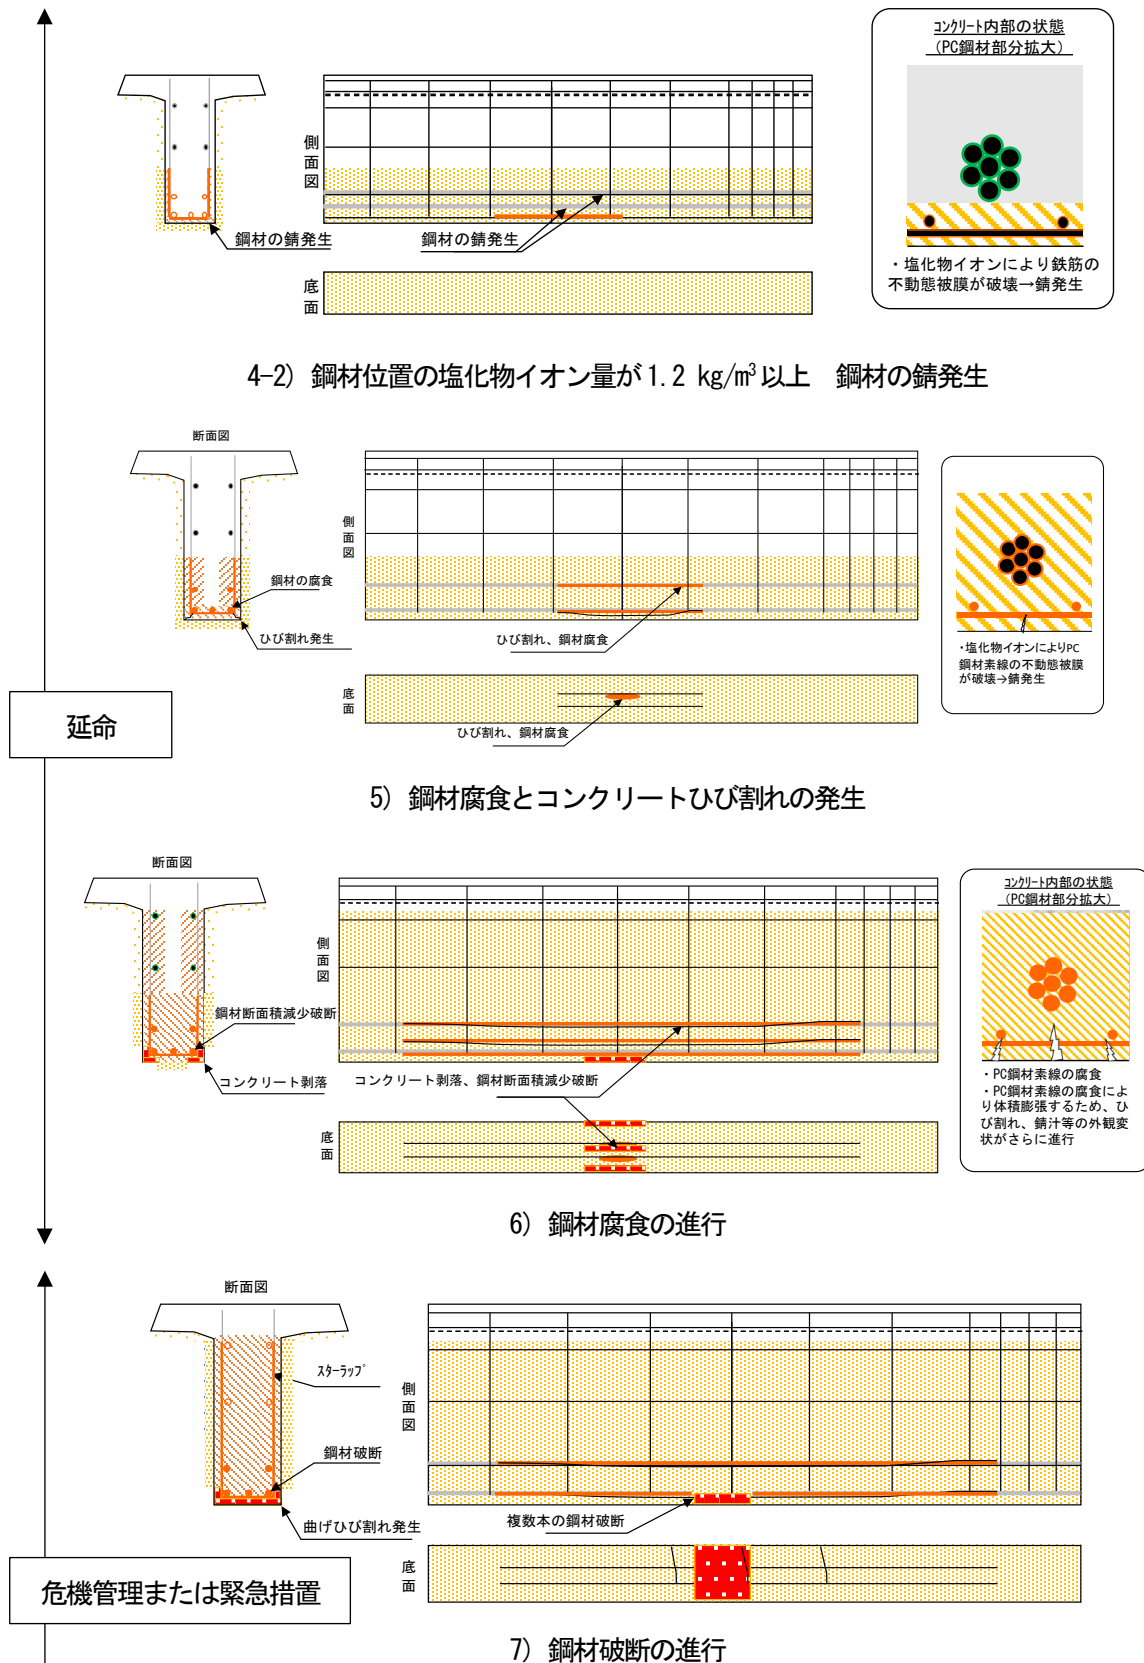
プレテンT桁の飛来塩による塩害の損傷メカニズムを図3-4-9に、診断セットを表3-4-4に示す。基本的に1)~3)の段階は3.4.3と同様である。塩分がさらに浸透し、塩化物イオン量が 1.2kg/m^3 以上に達するときを段階4)とし、錆の発生有無によってさらに分類した。段階4-1)において、鉄筋およびPC鋼材の錆は生じておらず、不動態被膜が失われた状態とした。段階4-2)では、鉄筋およびPC鋼材に錆が発生する。段階5)では、錆汁がにじみだしている場合はあるものの、鉄筋およびPC鋼材の腐食が進行し、鉄筋およびPC鋼材に沿ったひび割れが生じる場合がある。次の段階6)では、鉄筋およびPC鋼材の腐食が進行し、コンクリートの剝離剝落が生じる場合がある。この時点では、段階5)に比べて、PC鋼材の断面積が減少することによって破断が生じる場合がある。また、コンクリートの剝落が進み露出した鋼材は外気に曝されるためさらに腐食が進行する。最後、段階7)では、3.4.3と同様に、腐食が進み鋼材破断が生じ、複数本の鋼材の破断に至るまでの段階であり、この段階では支間中央に曲げひび割れやたわみの増加が生じる場合がある。

図 3-4-9 プレテンT桁の飛来塩による塩害の代表的な損傷過程 (1/2)

図 3-4-9 プレテンT 桁の飛来塩による塩害の代表的な損傷過程 (2/2)

ポステン T 桁と同様に、表 3-4-4 において、図 3-4-9 に示す損傷メカニズムに応じた点検の着目点、必要な詳細調査、決め手となる情報、措置方針および工法例を示している。図 3-4-9 に示す段階 3)において、特定点検の 10 年後の塩化物イオン量が 1.2 kg/m³ を境界値として表 3-4-4 では段階 3-1)と段階 3-2)に措置方針を分類した。措置方針について、長寿命化措置として、段階 1)から段階 3-1)までは塩分または水分の

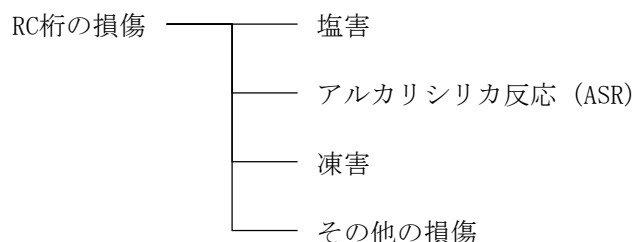
図 3-5-1 に RC 桁の代表的な損傷原因を示す。図 3-5-1 に示すように、代表的な損傷原因は塩害、アルカリシリカ反応（ASR）、凍害、その他の損傷とした。塩害は、飛来塩による塩害、凍結防止剤散布による塩害、内在塩による塩害に分類した。それぞれの損傷について措置の観点から細かく分類した結果を(2)以降に示す。

図 3-5-1 RC 桁の代表的な損傷

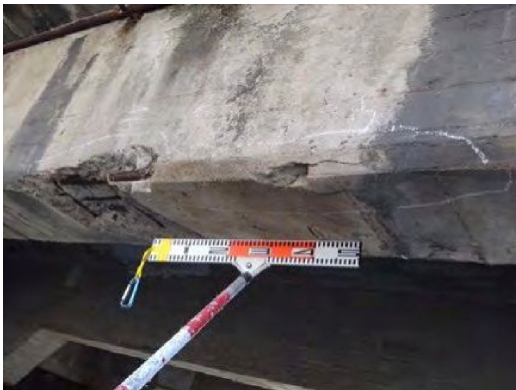
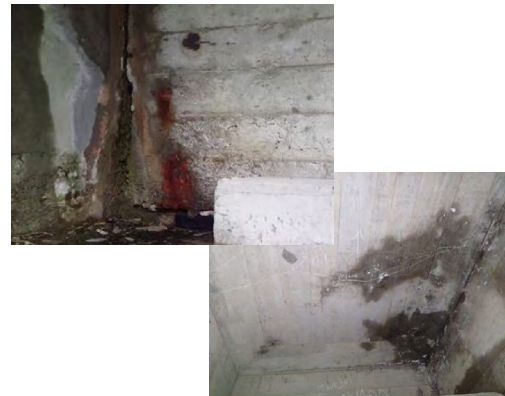
1) 飛来塩による変状

2) 凍結防止剤による変状

図 3-5-2 代表的な塩害事例

表 3-5-1 における各損傷によって生じた変状の例を図 3-5-2 に示す。

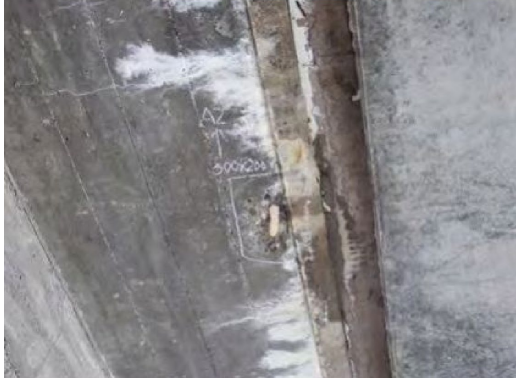
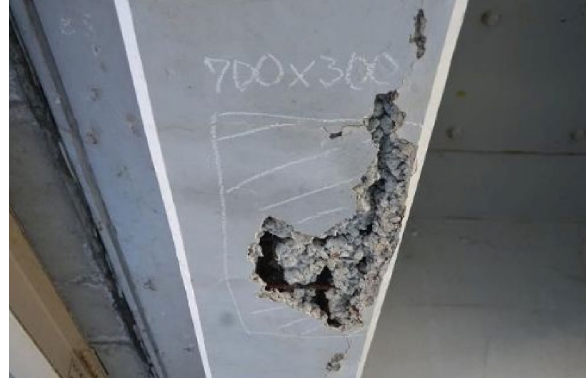
かぶり不足や充填不足等の製作・施工不良によって水等の劣化因子が容易にコンクリート内に浸透し鉄筋腐食やコンクリートの剥落などの変状が生じる場合がある。かぶり不足は、塩害対策指針が発刊される前の旧基準が適用されている場合や組立筋をかぶりに見込まない場合に生じることがある。図3-5-3に変状例を示す。

1) かぶり不足

2) 充填不足

図3-5-3 製作・施工不良による変状例

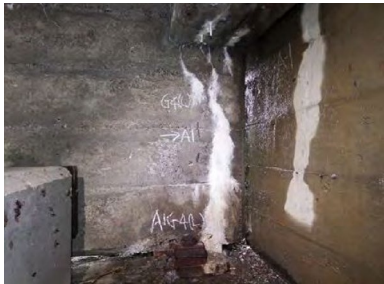
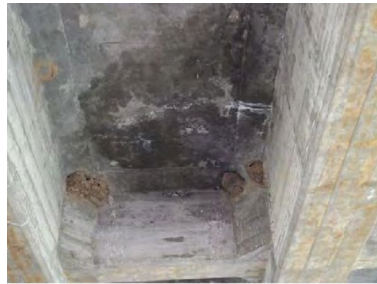
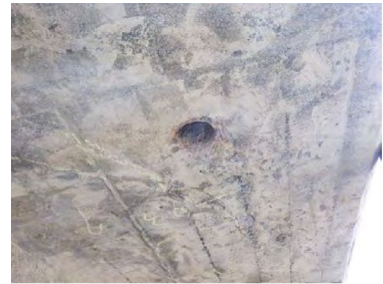
また、防水・排水工不良は、橋面からの漏水、滞水が生じ遊離石灰などの変状及び鉄筋の腐食やコンクリートの剥落等の変状が生じる場合がある図3-5-4に変状例を示す。

1) 伸縮装置の排水工不良

2) 床版防水工未設置

3) 排水工不良

図3-5-4 防水・排水工不良による変状例

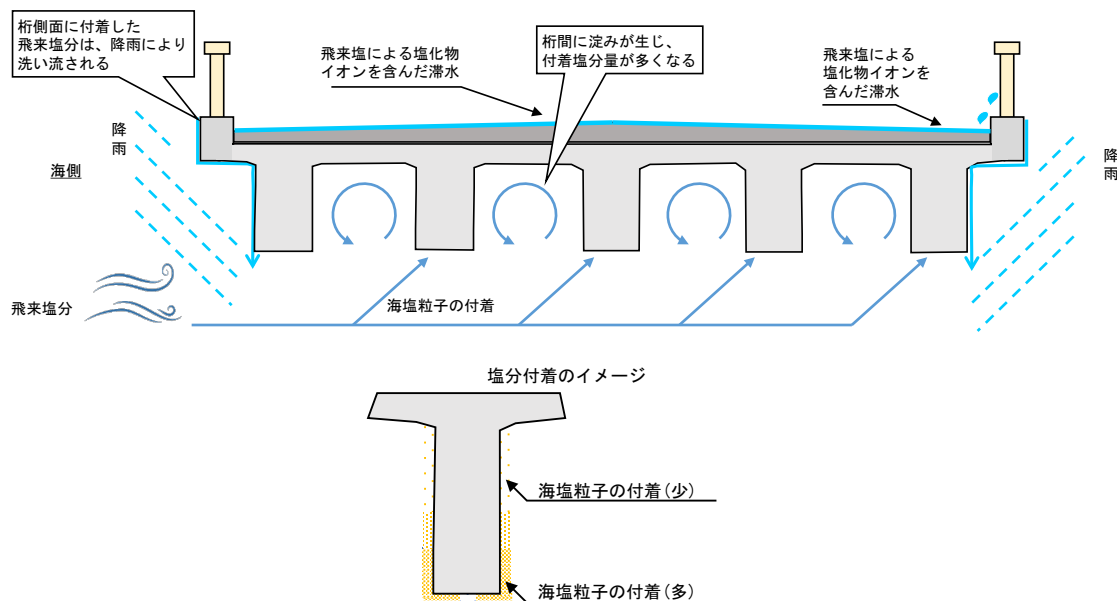
飛来塩による塩害は、先述のとおり、酸素、水および塩化物イオンがコンクリート内への浸透により、鋼材が腐食し、腐食の進行程度によっては破断に至る場合も想定される。図3-5-5に主な水および飛来塩の供給経路を示す。図3-5-5に示すように、主に海風によって塩分がコンクリート表面に付着することでコンクリートに塩化物イオンが浸透する。T 桁の場合、飛来塩が耳桁の外側で洗い流される一方で、耳桁内側は海風が滞留するため付着塩分量が多くなる点に注意が必要である。また、防水層が設置されていないことが多いため、橋面から床版に塩化物イオンを含んだ水が漏水することがある。

図3-5-5 水および塩分の主な供給経路

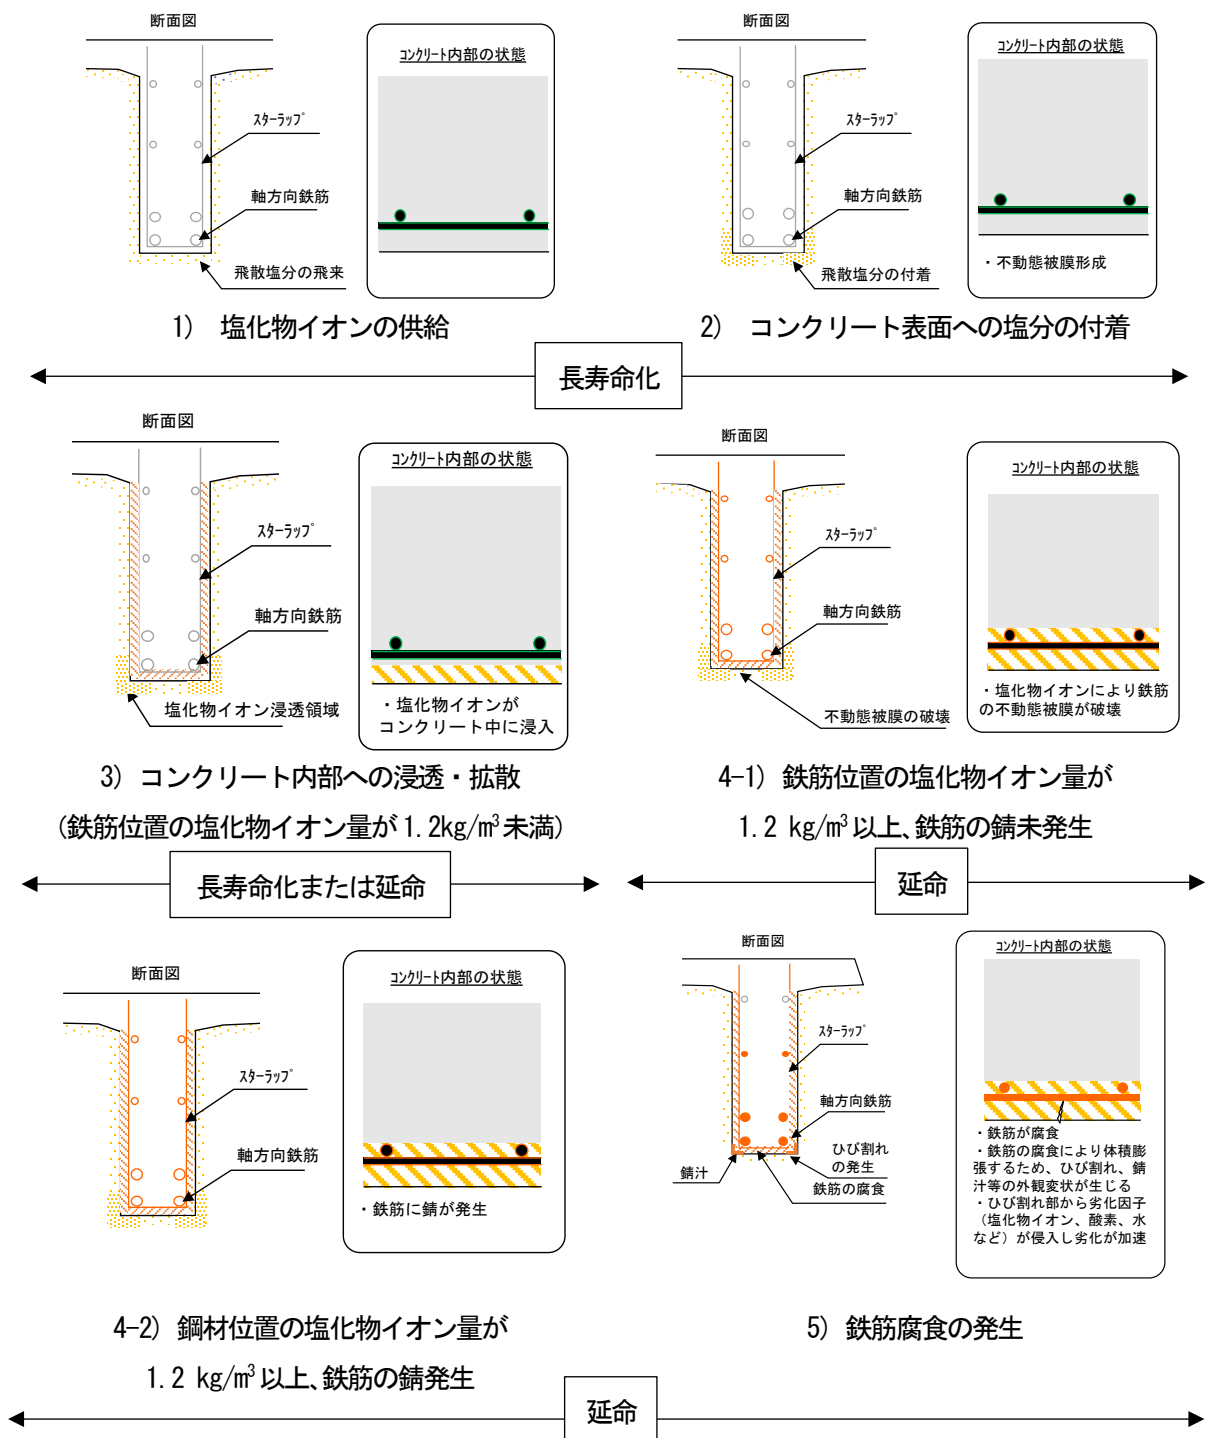
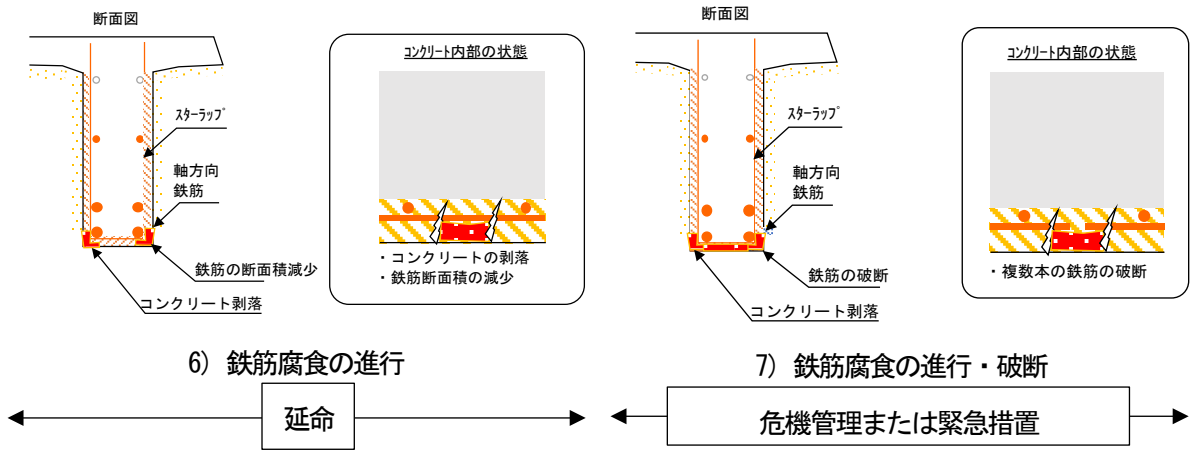
RCT 桁の飛来塩による塩害の損傷メカニズムを図3-5-6に、診断セットを表3-5-2に示す。基本的な考え方は3.4.4と同様である。相違点として、RC 桁であるためPC 鋼材が配置されていないことに留意が必要である。

図3-5-6 RCT 桁の飛来塩による塩害の代表的な損傷過程 (1/2)

図 3-5-6 RCT 桁の飛来塩による塩害の代表的な損傷過程 (2/2)

表 3-5-2 において、図 3-5-6 に示す損傷メカニズムに応じた点検の着目点、必要な詳細調査、決め手となる情報、措置方針および工法例を示している。基本的な考え方は 3.4.4 と同様である。

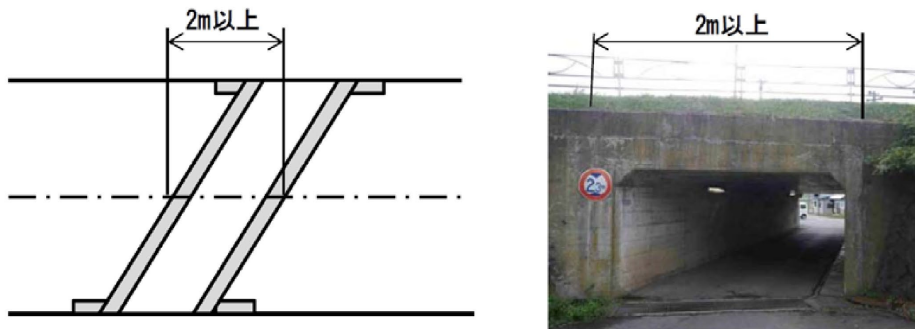
図3-6-1 橋長2m以上の考え方⁴⁾

RC 溝橋は、道路の下を横断する道路や水路等の空間を確保するために盛土あるいは地盤内に設けられる構造物で、橋長2m以上かつ土被り1m未満のボックスカルバートである⁴⁾ (図3-6-1、図3-6-2)。図3-6-3に示すとおり RC 溝橋を構成する部材は、頂版、側壁、隔壁 (2連の場合)、底板、翼壁である。

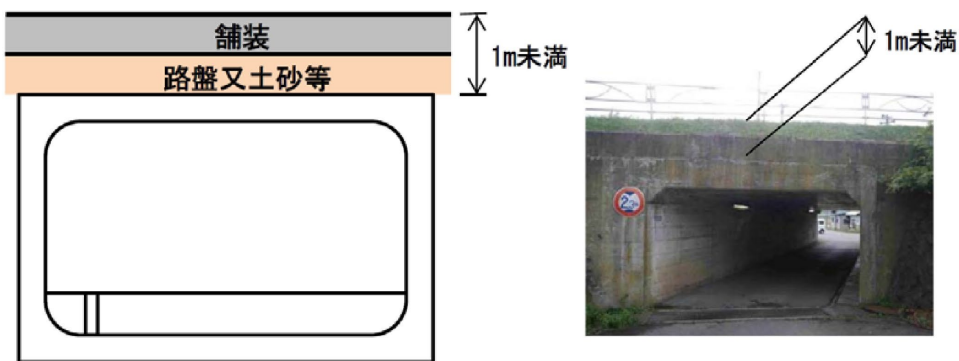
図3-6-2 土被り1m未満の考え方⁴⁾

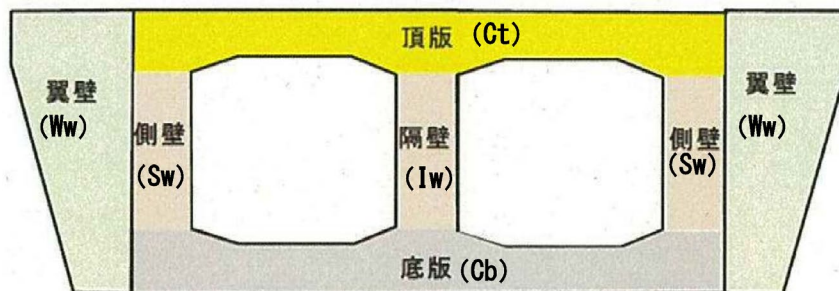
図3-6-3 2連の溝橋の部材名称⁴⁾

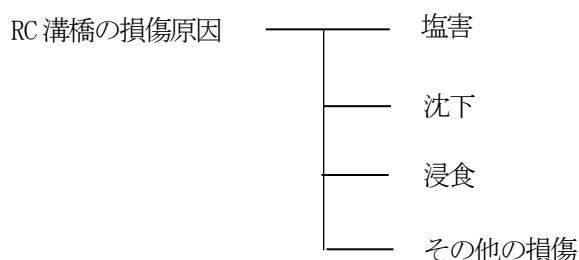
図 3-6-4 に示すとおり RC 溝橋の代表的な損傷は、特に構造安全性や段差等による走行安全性に影響を与えるものとして塩害、沈下、浸食が挙げられる。ここで扱う RC 溝橋は橋単位であり他節で扱う上部構造や下部構造を構成する部材に生じるその他の損傷も発生するものと考えられるが、ここでは特に橋の機能に影響を及ぼす代表的なものを挙げ、これら以外はその他の損傷とした。それぞれの損傷原因に対して、措置の観点から細く分類した結果については、(2)以降に示す。

図 3-6-4 RC 溝橋に生じる損傷の基本的な分類

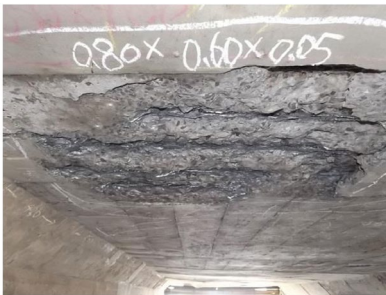
1) 飛来塩による塩害

2) 凍結防止剤による塩害（継手部からの漏水）

図 3-6-5 RC 溝橋の塩害による変状事例

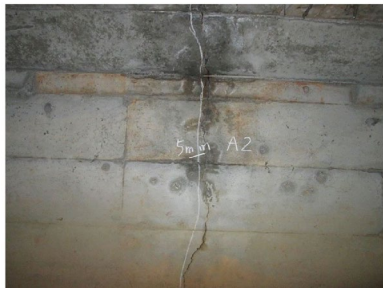
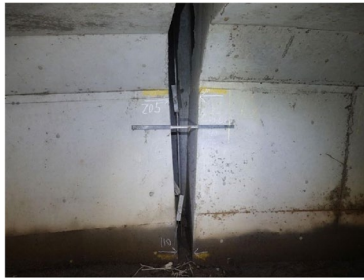
1) 連続したひび割れ

2) 継手部の開き

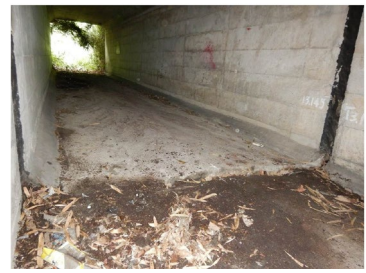
3) 継手部の段差

図 3-6-6 RC 溝橋の圧密沈下による変状の事例

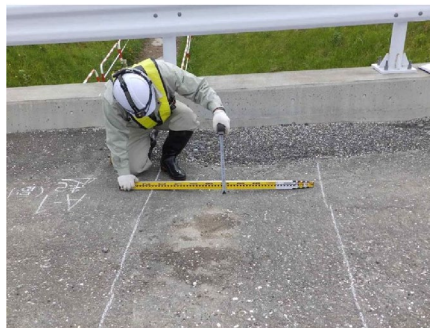
図 3-6-7 RC 溝橋の圧縮沈下による変状事例
(RC 溝橋と盛土の境界部に生じた路面の段差)

圧縮沈下は、RC 溝橋の側壁背面の盛土が地震動による揺すり込み等により、沈下する現象である。圧縮沈下が原因で生じる変状は、RC 溝橋と盛土の境界部の路面の段差である (図 3-6-11)。

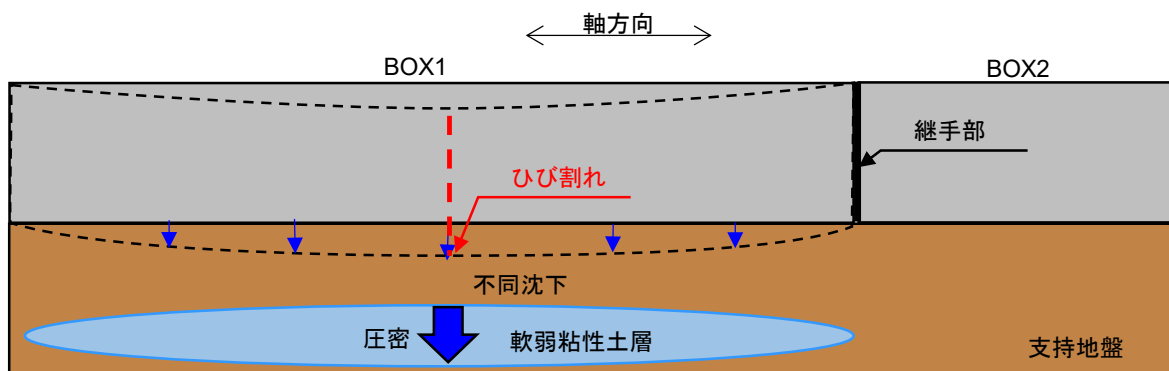
図 3-6-9 圧密沈下によりひび割れが生じる場合

圧密沈下は、底版直下にある軟弱な粘性土が正規圧密状態である場合、RC 溝橋による新たな上載荷重が作用することで、間隙水が徐々に排出され体積が減少し、地盤が沈下する現象である。飽和した粘性土は透水性が低いため、水の排出に時間がかかり、圧密がゆっくりと長期にわたって進行する。圧密沈下が原因で生じる変状は、図 3-6-9 のように頂版や側壁に連続したひび割れや、図 3-6-10 のように継手部の開きや段差である。

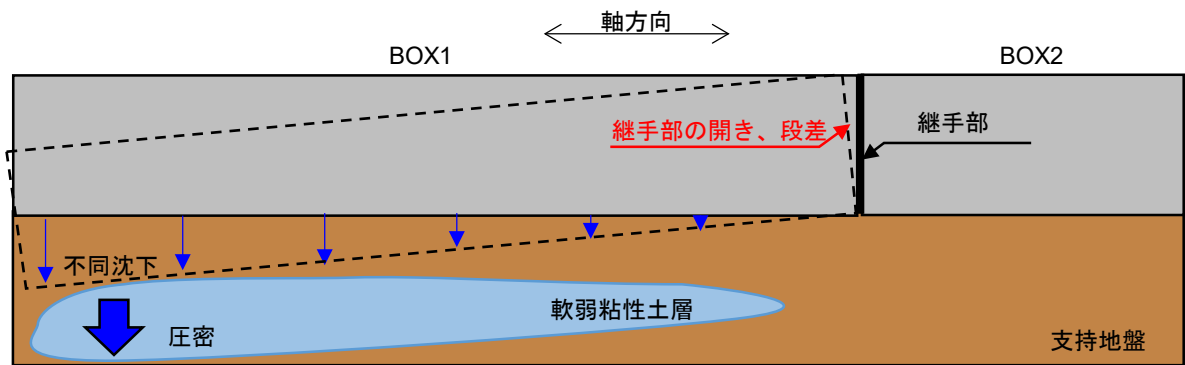
図 3-6-10 圧密沈下により継手部の開き、段差が生じる場合

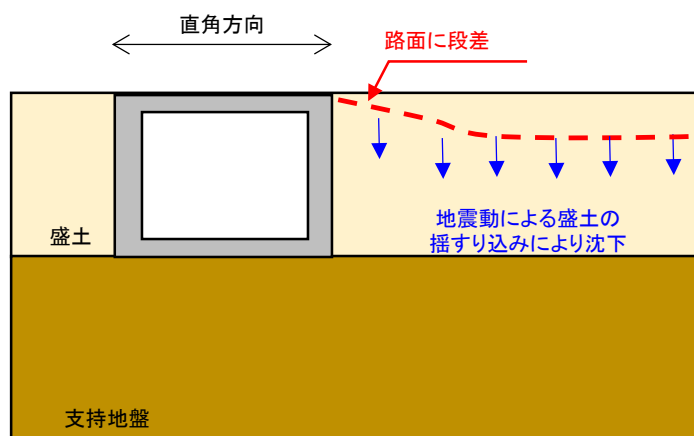
図 3-6-11 圧縮沈下により代表的な変状

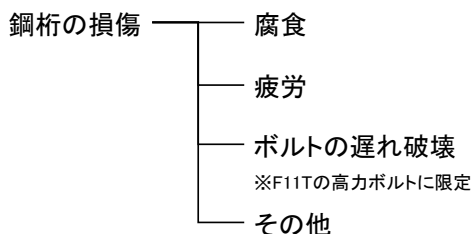
図 3-7-1 鋼桁に生じる損傷の基本的な分類

鋼桁の代表的な損傷は、腐食、疲労である。ただし、F11T の高力ボルトが適用されている場合、ボルトの遅れ破壊が生じることがあるため、図 3-7-1 に示すように、鋼桁に生じる損傷として、腐食、疲労、ボルトの遅れ破壊の 3 つを挙げ、これらに該当しないものはその他として分類した。さらに、それぞれの損傷に対して、措置の観点から細く分類した結果については、(2) 以降に示す。

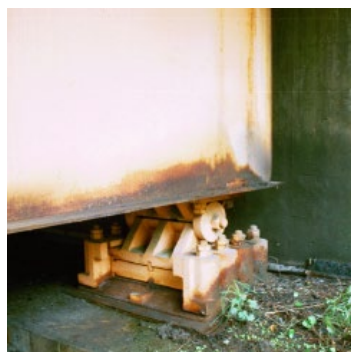
1) 桁端部

図 3-7-2 鋼桁の腐食の事例（一般塗装系）⁵⁾

表 3-7-1 に腐食損傷の細分類を示す。腐食に対する措置としては、水や塩分等の腐食の原因をできるだけ除去することが共通した考え方となるが、損傷の進行過程は、防食法に応じて異なるため塗装（一般塗装系、重防食塗装系）、犠牲防食（溶融亜鉛メッキ、金属溶射）、耐候性鋼材に分類している。図 3-7-2 に塗装（一般塗装系）で防食した鋼桁の桁端部、一般部及び添接部の変状を例示する。腐食の原因となる水の供給経路

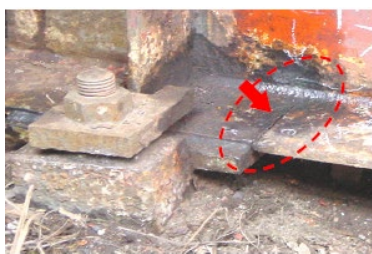
1) 主桁下フランジの支承ソールプレート溶接部

図 3-7-3 鋼桁の疲労の事例⁵⁾

特に疲労損傷の発生しやすい構造・部位として、表 3-7-2 に示すように、主桁下フランジの支承ソールプレート溶接部、桁端切り欠き部、横構ガセットプレート取付部、対傾構取付部の垂直補剛材、横桁取付部（主桁腹板、ウェブギャップ板、横桁）、箱桁ダイアフラムを取り上げた。このうち、図 3-7-3 に、主桁下フランジの支承ソールプレート溶接部、桁端切り欠き部及び対傾構取付部の垂直補剛材に発生した疲労損傷を例示する。なお、これまでに報告されていない亀裂又はメカニズムが明確ではない亀裂が確認された場合には、個別に原因を追及し、リスクマネジメントを考慮した対応が必要となる。

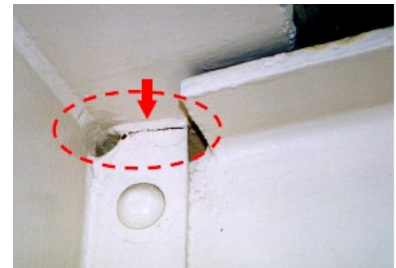
3) 対傾構取付部の垂直補剛材

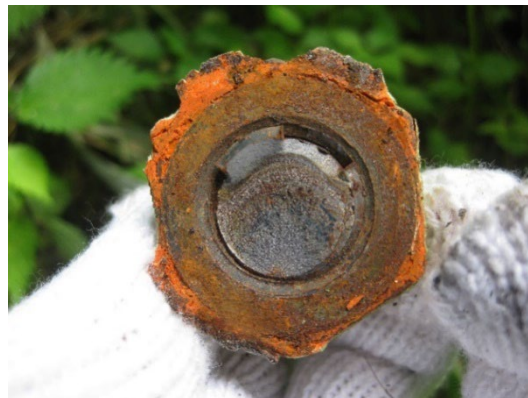
2) 遅れ破壊の破面

図3-7-4 ボルトの遅れ破壊の事例

遅れ破壊は高強度の鋼材に高い引張力が静的に作用した状態で、相当の時間経過後に突然脆性的な破壊が生じる損傷であり、引張強度の大きいF11T以上の高張力ボルトで主に生じる。図3-7-4に損傷事例を示す。措置としてはボルトの遅れ破壊による脱落で第三者被害が生じる危険性を考慮し、ボルト取り換えまたは落下防止対策を講じることが基本となり共通しているため、ボルトの遅れ破壊に対する細分類はしていない。

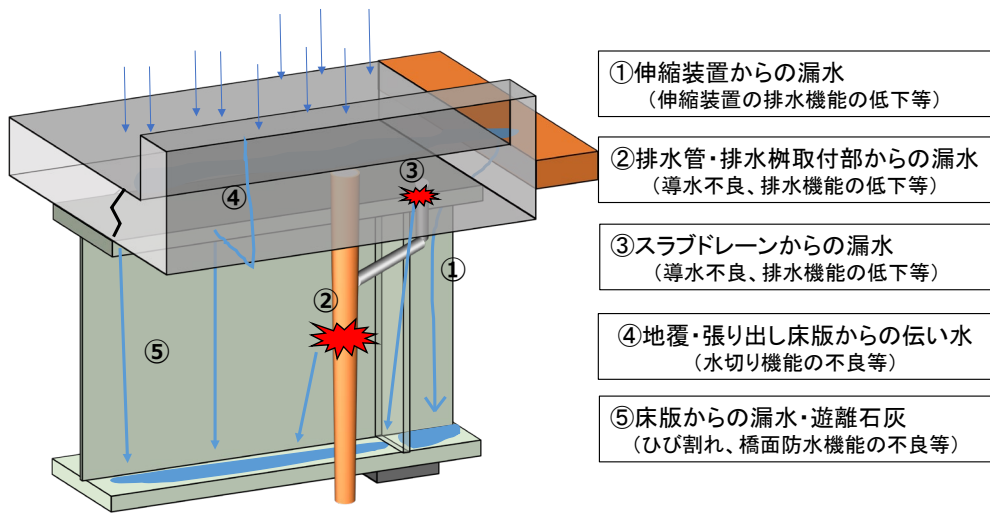
図 3-7-5 水の主な供給経路

腐食は、鋼材表面に水と酸素が存在することで、鉄がイオン化して水の中へ溶解し酸化する電気化学的反応であり、塩分が存在するとその化学反応が促進される。図3-7-5、図3-7-6に腐食の原因となる水と塩分それぞれの主な供給経路を示す。措置では、腐食の原因となる水や塩分の供給をできるだけ抑えることが基本となる。また、滞水が生じているおそれのある箇所、土砂が堆積し、その土砂に雨水や凍結防止剤に含まれる塩化物イオンが堆積するような箇所では、局所的に腐食が進行する恐れがあるため、腐食環境の改善を行うことが基本となる。

鋼桁（塗装橋・桁端部）の腐食の代表的な損傷過程（防食機能の劣化から鋼材の腐食に至るまで）を図3-7-10に、診断セットを表3-7-3に示す。鋼桁桁端部では図3-7-5に示す様々な経路から水分が供給され

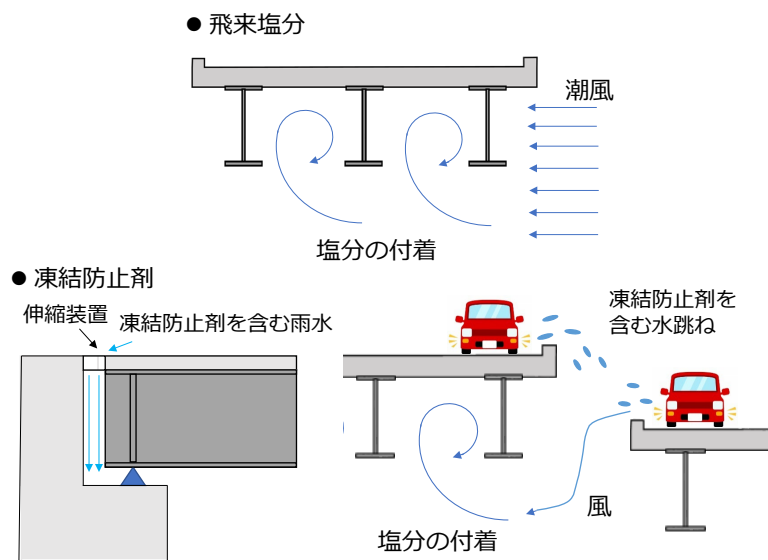
図 3-7-6 塩分の主な供給経路

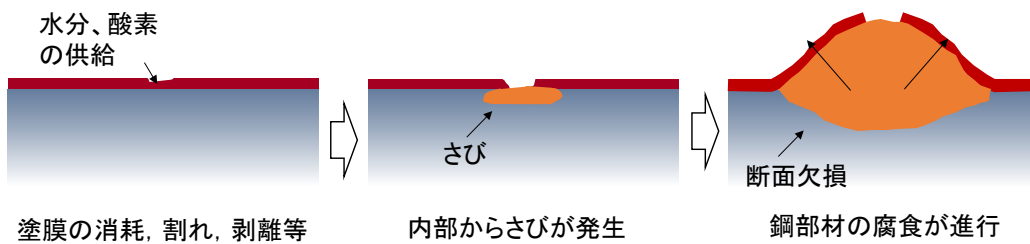
図 3-7-7 塗装（一般塗装系）の代表的な劣化メカニズム

塗装（一般塗装系）の代表的な劣化の進展過程を図3-7-7に示す。経年の影響により塗膜の消耗・割れ・剥離等が生じ、鋼材表面に水や酸素が供給されやすくなることで塗装の内部から錆が生じる。その後、さびの範囲が拡大し、塗装の割れの拡大等を伴いながら鋼材の腐食が進行する。また、塗替え塗装時の素地調整不足による早期劣化のメカニズムを図3-7-8に示す。塗り替え塗装前の素地調整において、さびや塩分の除去が十分でない場合には、内部での腐食が進行しやすくなり、早期に再度の腐食に至る。なお、塩分は微細な孔食の中に入り込むと、ブラストしても除去が困難となるため、塩分の影響がある場合には、できるだけ鋼材の板厚減少を伴う腐食が生じる前に措置を行うことが望ましい。

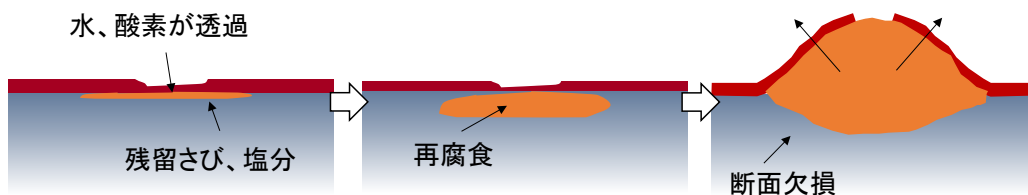
図3-7-8 塗替え塗装時の素地調整不足による早期劣化のメカニズム

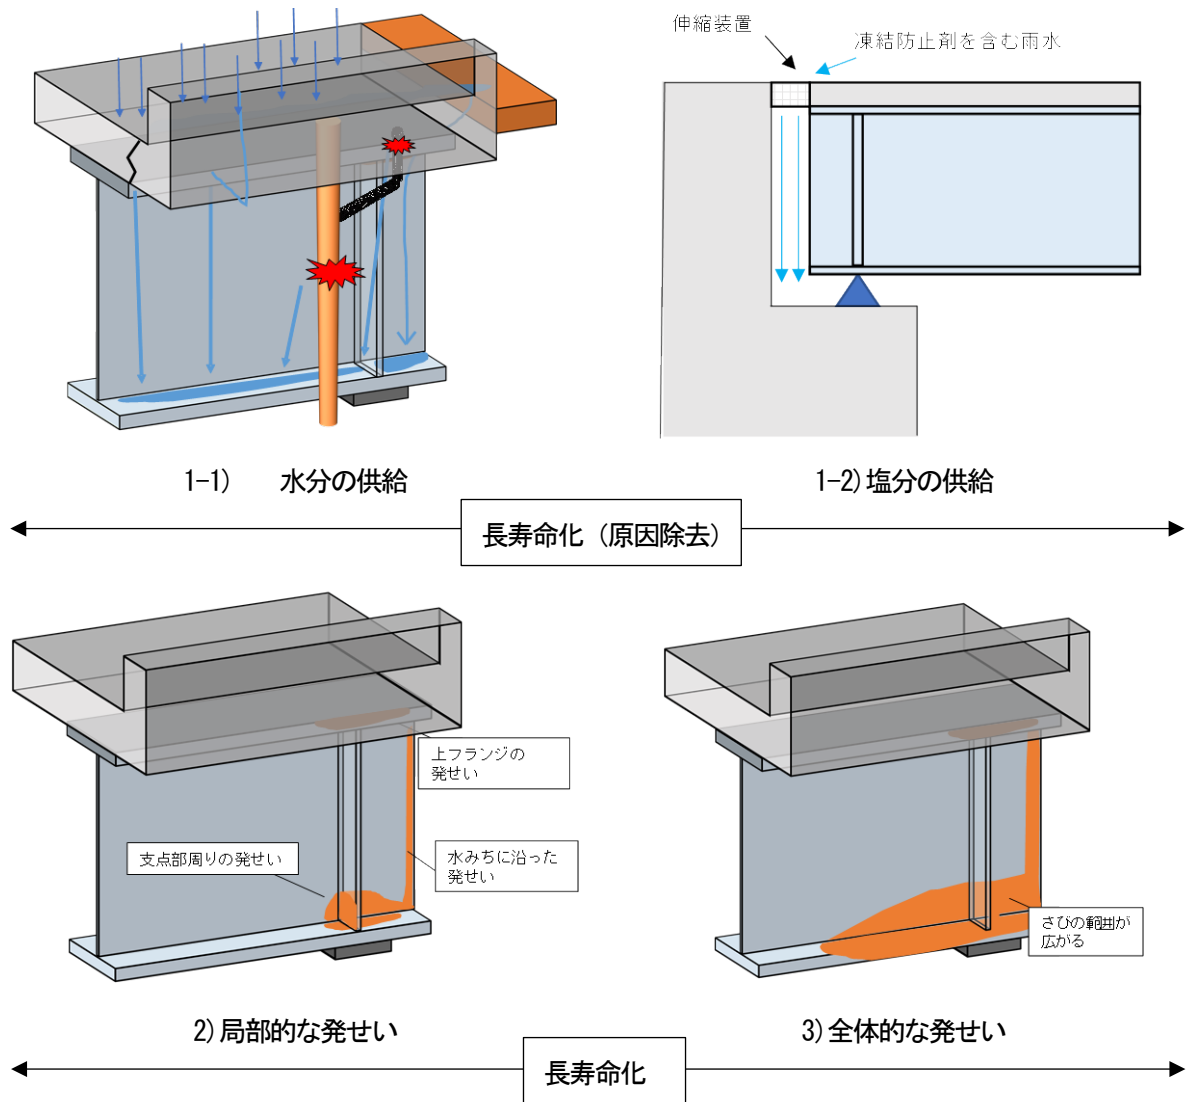
図3-7-10 鋼桁（塗装橋・桁端部）の腐食の代表的な損傷過程(1/2)

るが、特に伸縮装置またはその取り付け部からの漏水により水分が供給されることが多い。凍結防止剤の散布地域では塩分を含む雨水が桁端部に供給されることで腐食進展が早くなる可能性があるため特に注意が必要である。また、海岸からの距離が近い橋梁等では海からの飛来塩分の影響が疑われる。そのため、塩分の影響が疑われる場合には付着塩分量調査を行い、塩分を確認しておくことが望ましい。伸縮装置等より供給された水分は支点周りに滞水し、支点周りを中心とした局所的なさびが発生し段階2)に至る。以降、局所的なさびが範囲を広げ段階3)に至ることを図3-7-10では想定しているが、局部的に腐食が進行しそのまま断面欠損に至る場合もあるなど、腐食範囲の広がり方や深さ方向の進展は条件により様々であるため、図の損傷過程はあくまで一例である。腐食による板厚減少は支点部周りに集中することが多く、腐食減肉が進展する（段階4）と最終的に支点上ウェブや垂直補剛材に断面欠損が生じる（段階5）。

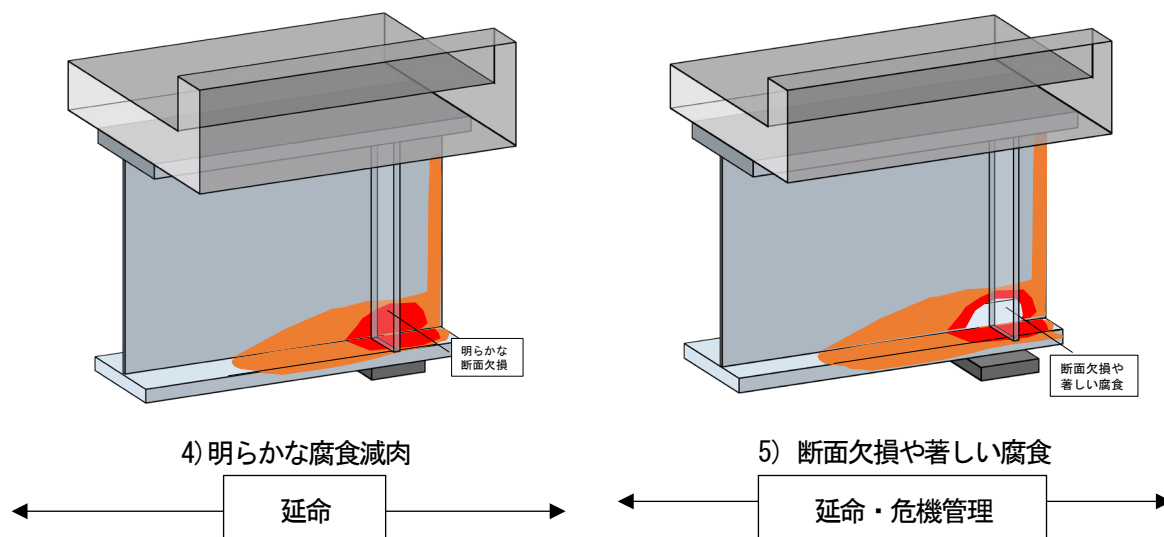
図 3-7-10 鋼桁（塗装橋・桁端部）の腐食の代表的な損傷過程 (2/2)

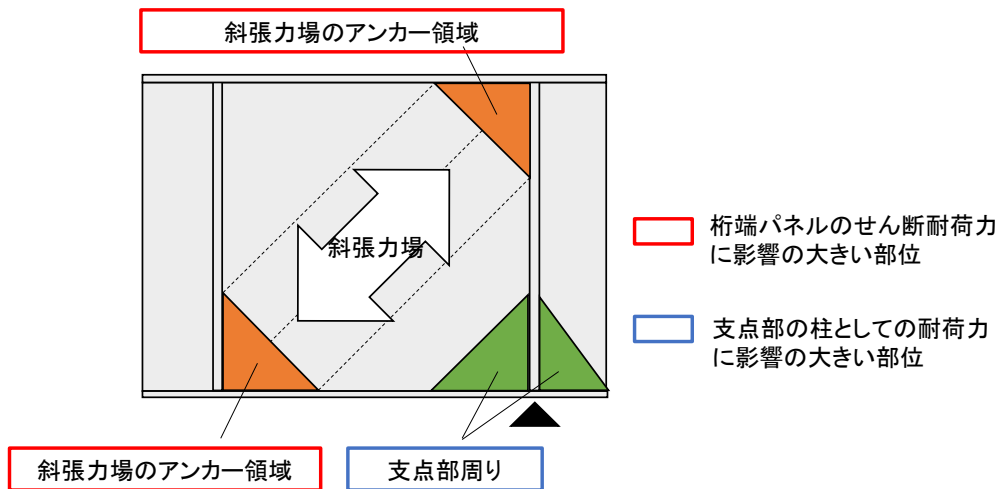
図 3-7-11 桁端部の耐荷力に影響を与える部位

長寿命化を図るためには段階 4)に至る前に措置を講じることが重要である。腐食が進展し著しい板厚減少や断面欠損に至ると桁端部の柱としての耐荷力低下が顕著となる他、橋軸方向に腐食範囲が拡大している場合には腹板のせん断耐荷力の低下が問題となるため、図 3-7-11 に示すように耐荷力に寄与する部位と腐食範囲や程度の関係ならびに前回点検からの損傷進行程度を踏まえて次回点検までの構造安全性が確保されるかを個別に判断し、当て板等の措置を行うか検討する必要がある。そのため、層状剥離錆が生じる等、明らかな腐食減肉が生じる前の段階 4)までに漏水原因の除去、及び塗り替え塗装により防食機能を回復させるなど、長寿命化措置を講じることが望ましい。塗り替え塗装にあたっては塩分の影響が見られる場合には水洗いとブラストを併用することにより可能な限り塩分を除去する必要がある。漏水等が生じていれば、早い段階で止水対策として伸縮装置や排水装置の止水・排水機能の回復等を図るとともに、段階 2)の局部的なさびが生じた段階であれば、グラインダ等によりさび落としを実施の上で、タッチアップによる防せい塗装をすることで、塗装の全面塗替えの間隔を伸ばすことが可能となる場合があるため、個別に検討した上、このような措置を講じることが望ましい。

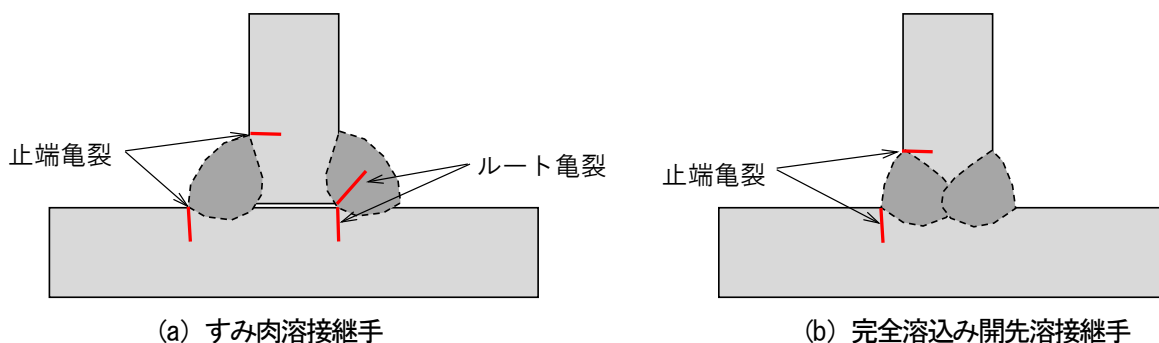
図3-7-12 溶接継手から発生する亀裂

疲労は、荷重の繰り返し作用により応力集中部や溶接欠陥など応力条件が厳しい箇所から亀裂が発生し進展する損傷である。鋼道路橋では、疲労亀裂の多くは溶接継手に発生している。溶接継手部の疲労亀裂には、溶接止端部などの溶接部表面から発生する亀裂と、溶接ルート内の未溶着部や溶接内部の欠陥等から発生する亀裂がある（図3-7-12）。ルート亀裂や溶接内部の欠陥を起点とした亀裂は、溶接部表面まで亀裂が進展して発見できるようになった時点で、内部では大きく進展している可能性があるため注意が必要である。

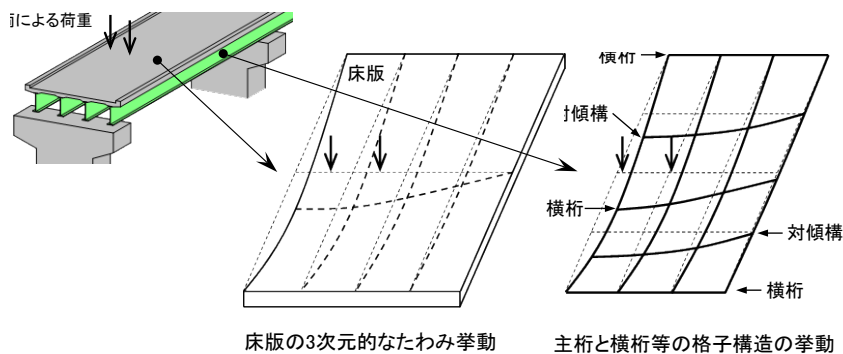
図 3-7-13 鋼桁橋の鉛直荷重に対する挙動

鋼道路橋の疲労亀裂は、鋼桁橋の主桁と横桁又は対傾構の取付部周辺で多く発生している⁸⁾。このため、ここでは主桁と横桁又は対傾構が取り付く垂直補剛材に発生する疲労亀裂を例に疲労のメカニズムを示す。図3-7-13に示すように、鋼桁橋は床版と主桁・横桁・対傾構・横構等で構成されており、床版は車両の鉛直荷重に対して3次元的なたわみ挙動を示すが、そのたわみ挙動は主桁や横桁等で構成される格子構造により拘束される。主桁上フランジと横桁・対傾構の上側の取り付け部間の狭い領域ではたわみ挙動が拘束されるため、垂直補剛材上端に局部的に高い応力が生じ、亀裂が発生する⁹⁾。図3-7-14にFEM解析により鋼I桁橋の横つなぎ材（横桁・対傾構・横構）の有無による変形の違いを示す。横つなぎ材無しモデルでは床

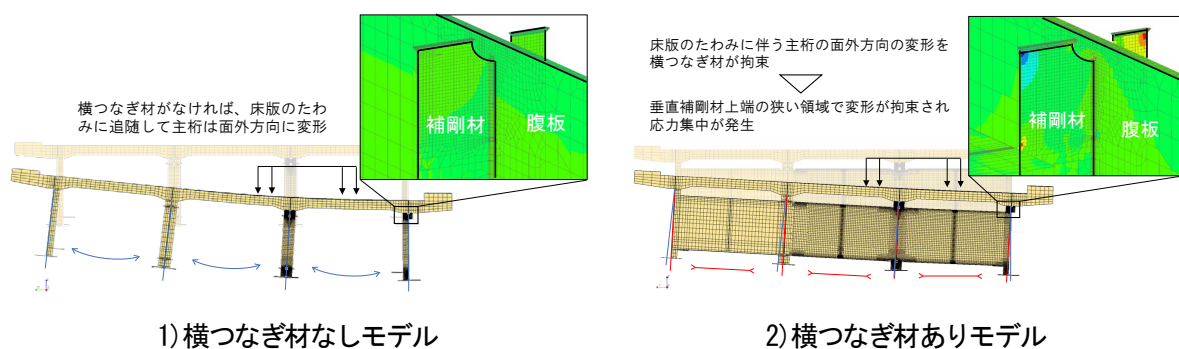
図 3-7-14 FEM 解析による試算結果

版の変形に追隨して主桁は面外に変形している。一方、横つなぎ材ありのモデルはこの変形を拘束し垂直補剛材上端で応力集中が生じている。
