AI を活用した道路橋メンテナンスの効率化
に関する共同研究報告書 (I - 1)
－橋梁診断支援 AI システムの開発－

令和 5 年 10 月

AI を活用した道路橋メンテナンスの効率化に関する共同研究

診断 AI 開発グループ

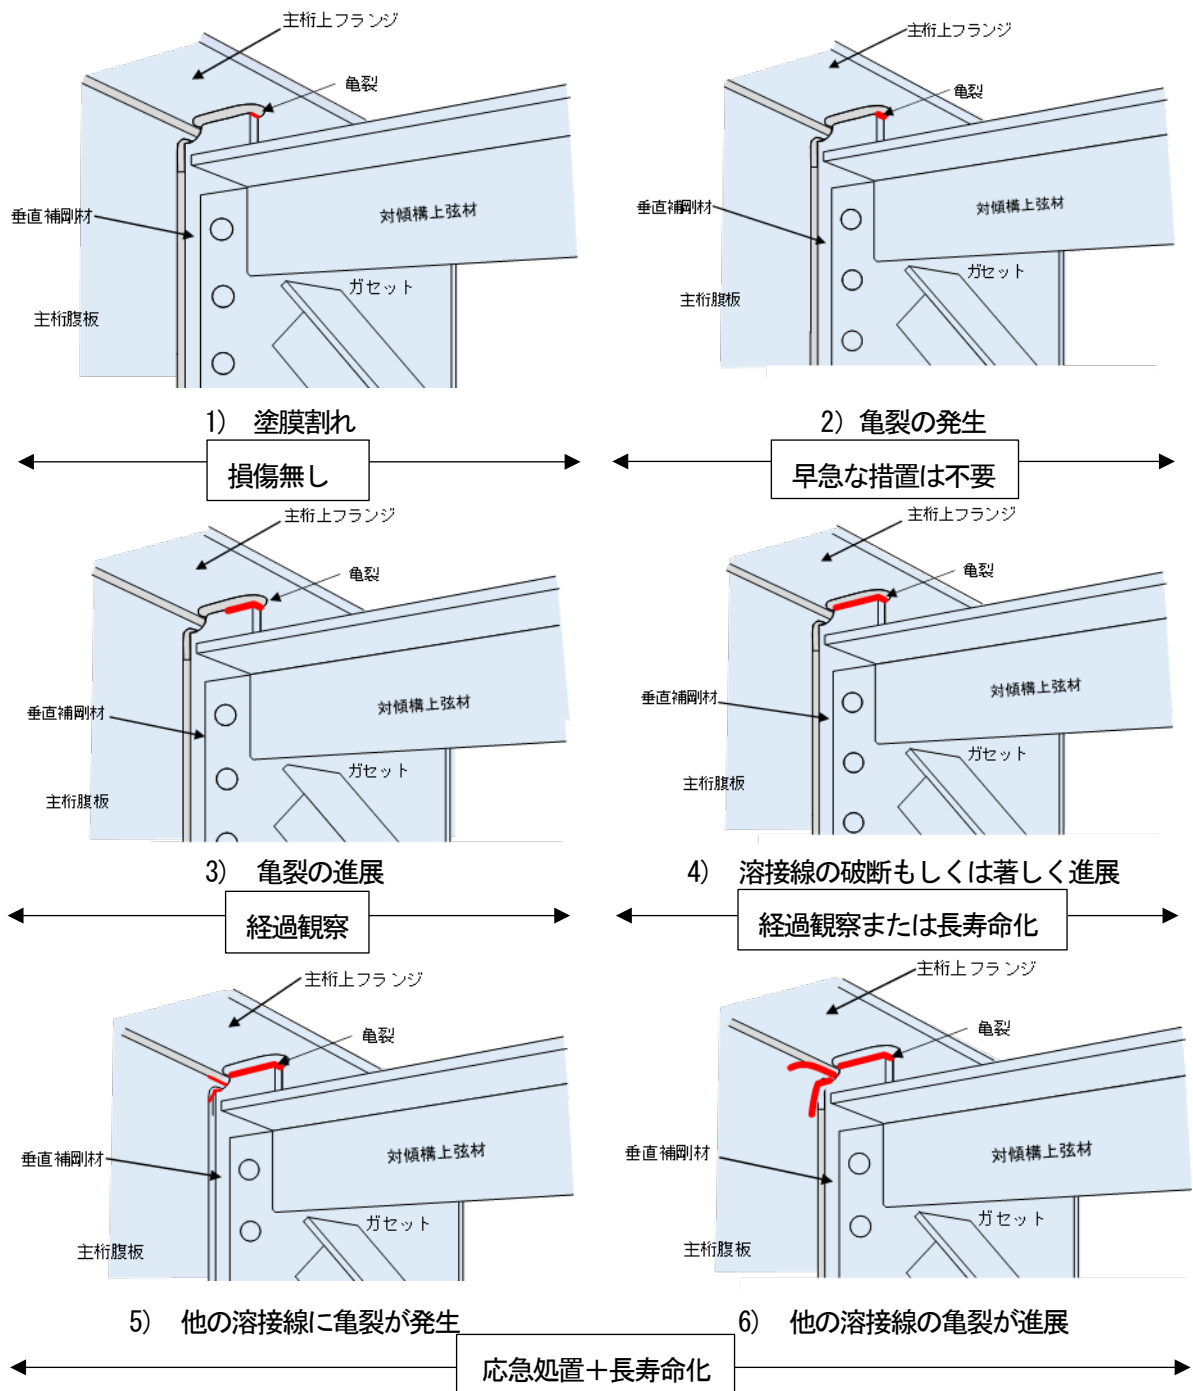
図 3-7-15 鋼桁（垂直補剛材）の疲労の代表的な損傷過程

垂直補剛材上端の疲労亀裂の進展メカニズムを図 3-7-15 に示し、診断セットを表 3-7-4 に示す。まず、段階 1) のように亀裂発生部に軽微な塗膜割れが生じる。ただし、塗膜割れが生じてもすべて疲労亀裂が発生しているわけではない。疲労亀裂の発生が疑われる塗膜割れを発見した場合、亀裂の有無や長さを把握するため、磁粉探傷試験 (MT) などの非破壊検査による詳細調査の実施が基本となる。なお、亀裂を MT により特定した後に塗装塗替えにより亀裂が隠されてしまう事例もあり、亀裂を有する橋の塗替え塗装の際には留意する必要がある。

亀裂は進展すると、段階 3) のように側面へと亀裂が徐々に進展する。本部位に生じた亀裂は、進展が極めて遅い場合が大半であり¹⁰⁾、措置の緊急性が必ずしも高くない場合もある。そのため、このような段階においては、経過観察により次回の点検で進展状況を確認することが基本方針となる。次回の点検時に進展状況を確認し、著しく進展する可能性がある場合はこの段階であっても措置することが望ましい。

さらに亀裂が進展すると、段階 4) のように溶接線の破断に至る。そして、垂直補剛材上端のすみ肉溶接が切れると、応力集中が主桁の首溶接や垂直補剛材のまわし溶接部、スカラップ等に転じ、以降、段階

5)、6) のように主桁ウェブの溶接部で亀裂が発生し進展する。溶接部の亀裂が荷重伝達機能を担う主桁ウェブに生じると耐荷力への影響が懸念されるため、それ以前の4) の段階で応力状態の改善を図る等の長寿命化措置を講じることが重要である。亀裂発生部の応力状態は、交通状況や、床版剛性、主桁間隔、横桁又は対傾構の取付位置などの構造条件によって異なる。そのため、次回点検まで放置すると溶接部が破断する限界の状態を明確にすることは困難であるが、これまでの点検結果等を踏まえて、溶接部の半分程度まで亀

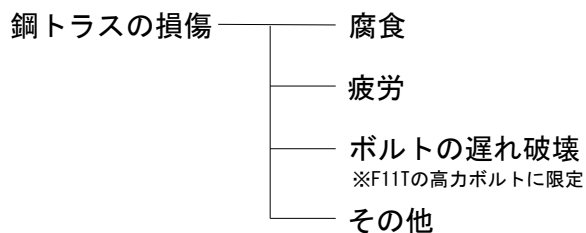
図3-8-1 鋼トラスに生じる損傷の基本的な分類

鋼トラスの代表的な損傷は腐食、疲労である。ただし、鋼桁と同様 F11T の高力ボルトが適用されている場合、ボルトの遅れ破壊が生じることがあるため、**図3-8-1**に示すように、鋼トラスに生じる損傷として、腐食、疲労、ボルトの遅れ破壊の3つを挙げ、これらに該当しないものはその他として分類した。さらに、それぞれの損傷に対して、措置の観点から細かく分類した結果については、**(2)**以降に示す。なお、ボルトの遅れ破壊に関しては鋼桁と同様であるため、ここでは説明を省略する。

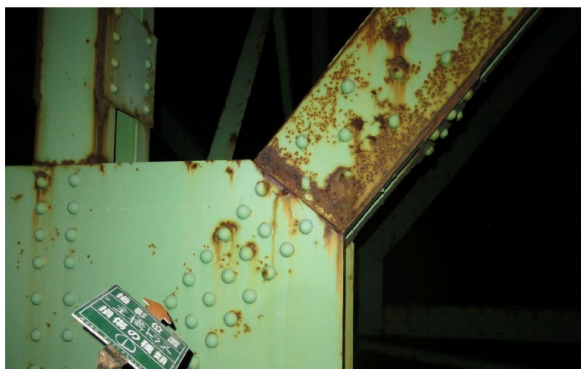
1) 格点部

図 3-8-2 鋼トラスの腐食の事例 (一般塗装系)

表3-8-1に腐食損傷の細分類を示す。また、**図3-8-2**に塗装（一般塗装系）で防食した鋼トラスの格点部、コンクリート埋め込み部、主構、床組みの腐食損傷の事例を示す。格点部では、雨水が斜材等を伝いガセットプレートの板継の箇所雨水や塵埃が溜まりやすく、なおかつ接合に高力ボルト継手が適用される場合が多く塗膜厚の不足する角部が腐食の弱点となりやすいため、主構一般部と比較すると腐食損傷が進行しやすい。斜材または垂直材がコンクリートに埋め込まれた構造では境界部から水が浸入滞留することによって腐食が進行しやすいことに加えて、コンクリート内部の鋼材の腐食状況が外観目視により確認できないため、

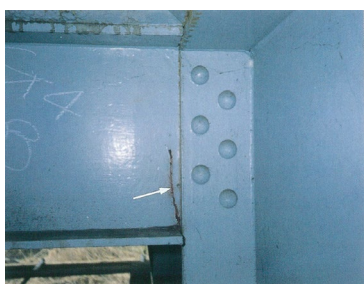
1) 横桁と縦桁の接合部¹¹⁾

図 3-8-3 鋼トラスの疲労の事例

特に疲労損傷の発生しやすい構造・部位として、表 3-8-2 に示すように横桁と縦桁の接合部、主構と横桁との接合部、斜材とガセットプレートの連結部を取り上げた。図 3-8-3 にはそれぞれの疲労損傷の事例を示す。横桁と縦桁の接合部及び主構と横桁の接合部の疲労亀裂は設計上の仮定と実挙動の乖離等を原因として応力集中が生じ、輪荷重の繰り返し作用によって亀裂が生じる部位である。斜材とガセットプレートの連結部の疲労亀裂は、斜材が細長くかつ強い風が吹く場合、振動が生じることで、亀裂が生じるものである。

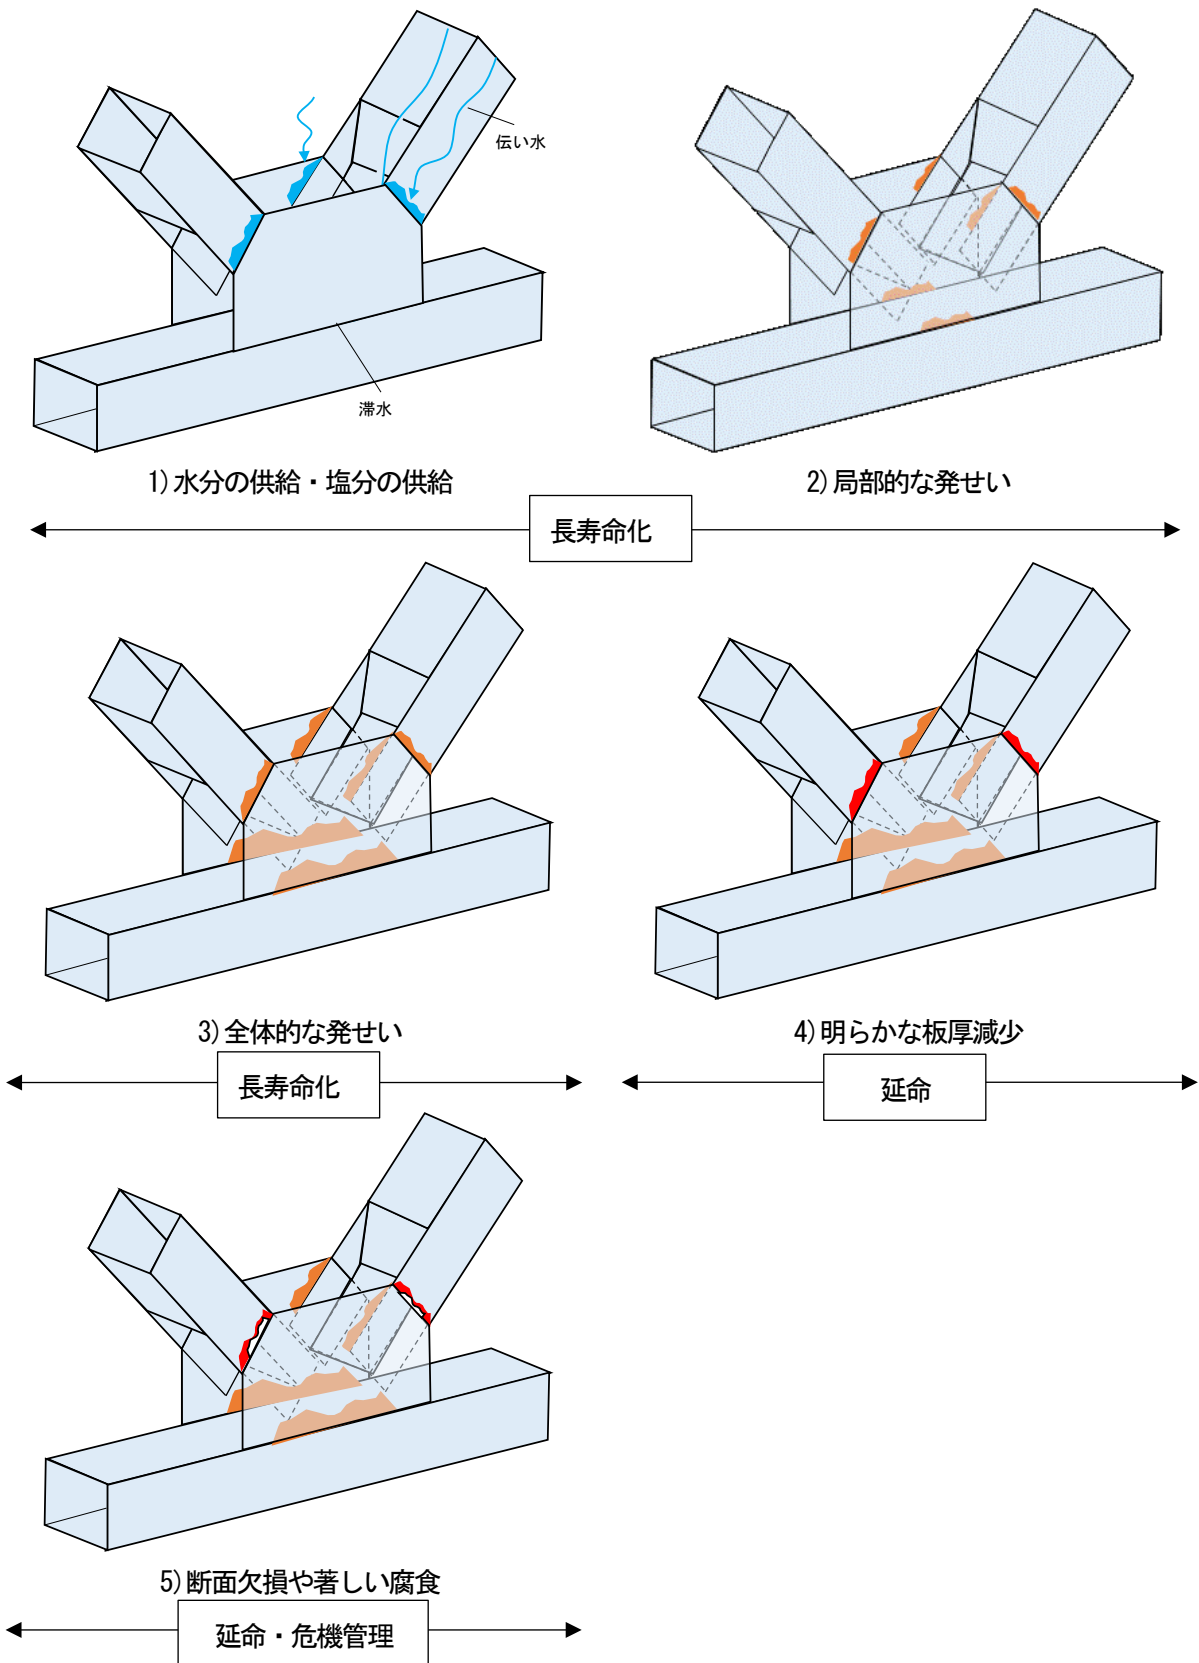
図 3-8-4 鋼トラスの腐食の代表的な損傷過程

鋼トラス（格点部）の腐食の代表的な損傷過程を図 3-8-4 に、診断セットを表 3-8-3 に示す。鋼トラスの格点部はガセットプレートで覆われた構造であるため、斜材からの伝い水が滞留する他、土砂等の堆積により湿潤化しやすい。また、下路形式のトラスでは路面からの跳ね返り水が付着しやすく、上路形式のトラスでは排水管からの漏水の影響を受けやすいため、凍結防止剤が散布されている地域の場合は塩分の影響により腐食損傷が加速することが懸念される。

図 3-8-4 は斜材とガセットプレートの境界部やガセットと下弦材の溶接部付近から発せり範囲が広がり、最終的に著しい減肉や断面欠損に至る腐食損傷の過程を示したものである。ただし、格点部は複雑な形状の部材が様々な方向から集まっている他、ガセットプレートに接合する主構の構造詳細は様々であり、当該箇

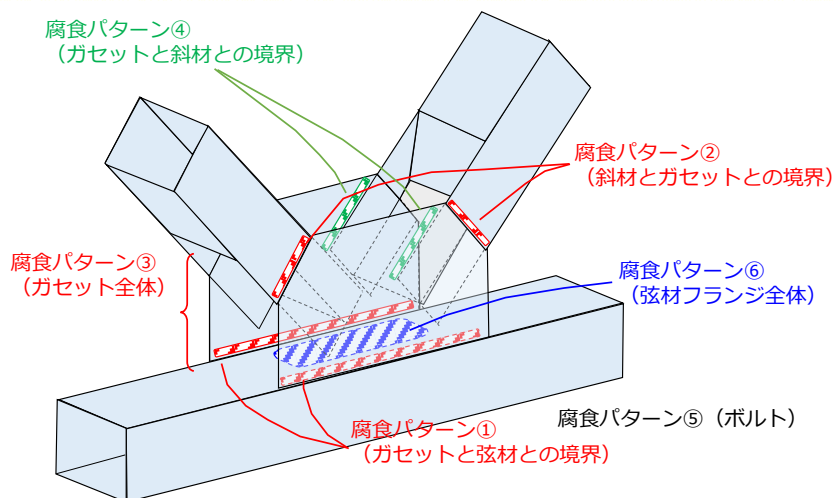
図3-8-5 格点部で腐食損傷が生じやすい部位

所以外から損傷が進展した事例も報告されている。図 3-8-5 には格点部で腐食損傷が生じやすい部位を示す。ガセットと主構の境界部、ボルト、滞水が生じやすい下弦材の上面は腐食損傷が生じやすい部位であるため、点検にあたっては特に注意して確認を行う必要がある。

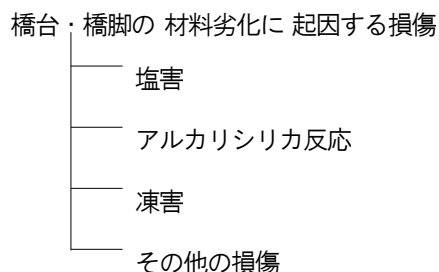
図 3-9-1 橋台・橋脚に生じる材料劣化に起因する損傷の基本的な分類

橋脚及び橋台に生じる損傷として、躯体の材料劣化に起因する損傷、地盤の変化に起因する損傷、その他の要因に起因する損傷（地震に起因する損傷、設計・施工が原因となって生じる損傷）に分類できる。地盤の変化に起因する損傷（洗掘や地すべり等）は 3.10 の代表的な損傷として扱い、本節の橋台・橋脚では材料劣化に起因する損傷に着目して、塩害、アルカリシリカ反応（以下、ASR）、凍害、その他の損傷に分類した（図 3-9-1）。塩害、ASR、及び凍害の各損傷に対して、措置の観点から細く分類した結果については、(2)以降に示す。

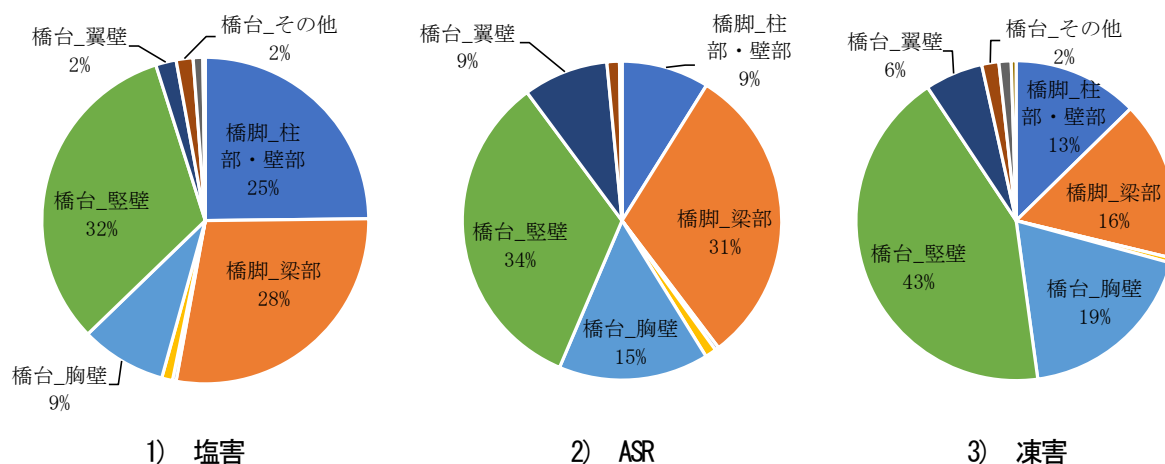
図3-9-2 橋台・橋脚に生じる損傷発生割合

ここで、塩害、ASR、及び凍害の各損傷の細分類においては、損傷の種類と損傷が発生する構造・部位の組み合わせによって整理する。橋台及び橋脚における損傷（塩害、ASR、凍害）について、各損傷の部材ごとの発生割合を図3-9-2に示す。具体的には、2014年～2018年の直轄管理橋梁の定期点検で対策区分C判定以上となった点検部材数であり、1%以下の部材は凡例を省略している。各損傷において対象とする構造・部位は発生割合が上位のものから選定し、(2)以降に示す。

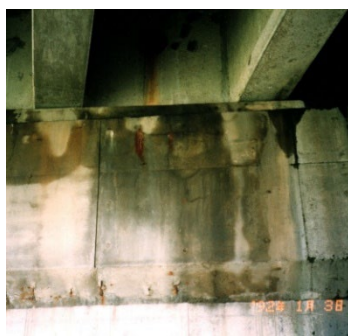
1) 飛来塩による塩害
(橋台堅壁前面)

図3-9-3に橋台堅壁、橋脚梁部、及び橋脚柱部に生じた塩害による損傷事例を示す。

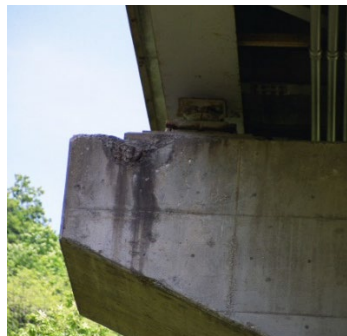
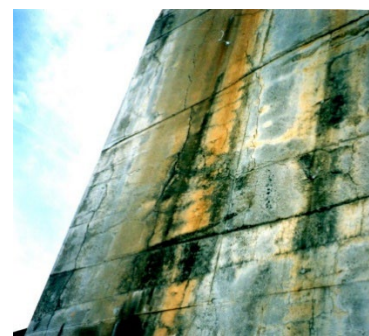
図3-9-3 橋台・橋脚の塩害による損傷事例

2) 凍結防止剤による塩害
(橋脚梁部)

3) 初期内在塩による塩害
(橋脚柱部)

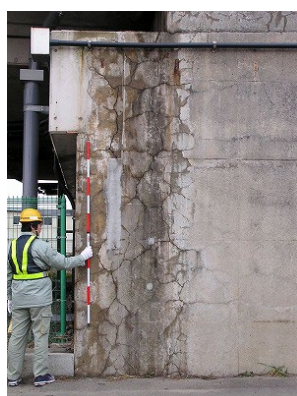
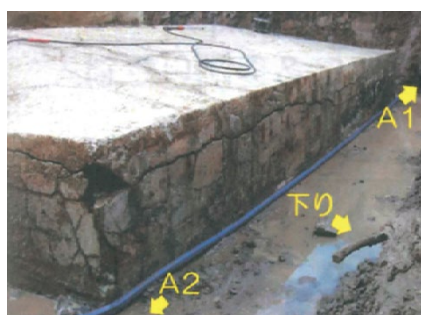
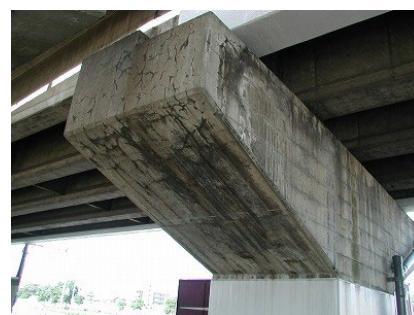
図3-9-4 橋台・橋脚のASRによる損傷事例

1) 橋台堅壁側面部

2) フーチング

3) 橋脚梁部

図3-9-4に橋台堅壁、フーチング、及び橋脚梁部に発生したASRによる損傷事例を示す。

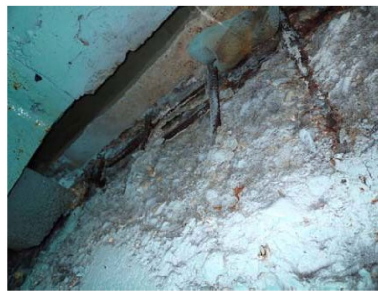
図 3-9-5 橋台・橋脚の凍害による損傷事例

1) 橋台豎壁

2) 橋台胸壁

図3-9-5に橋台堅壁、橋台胸壁、及び橋脚梁部に生じた凍害による損傷事例を示す。

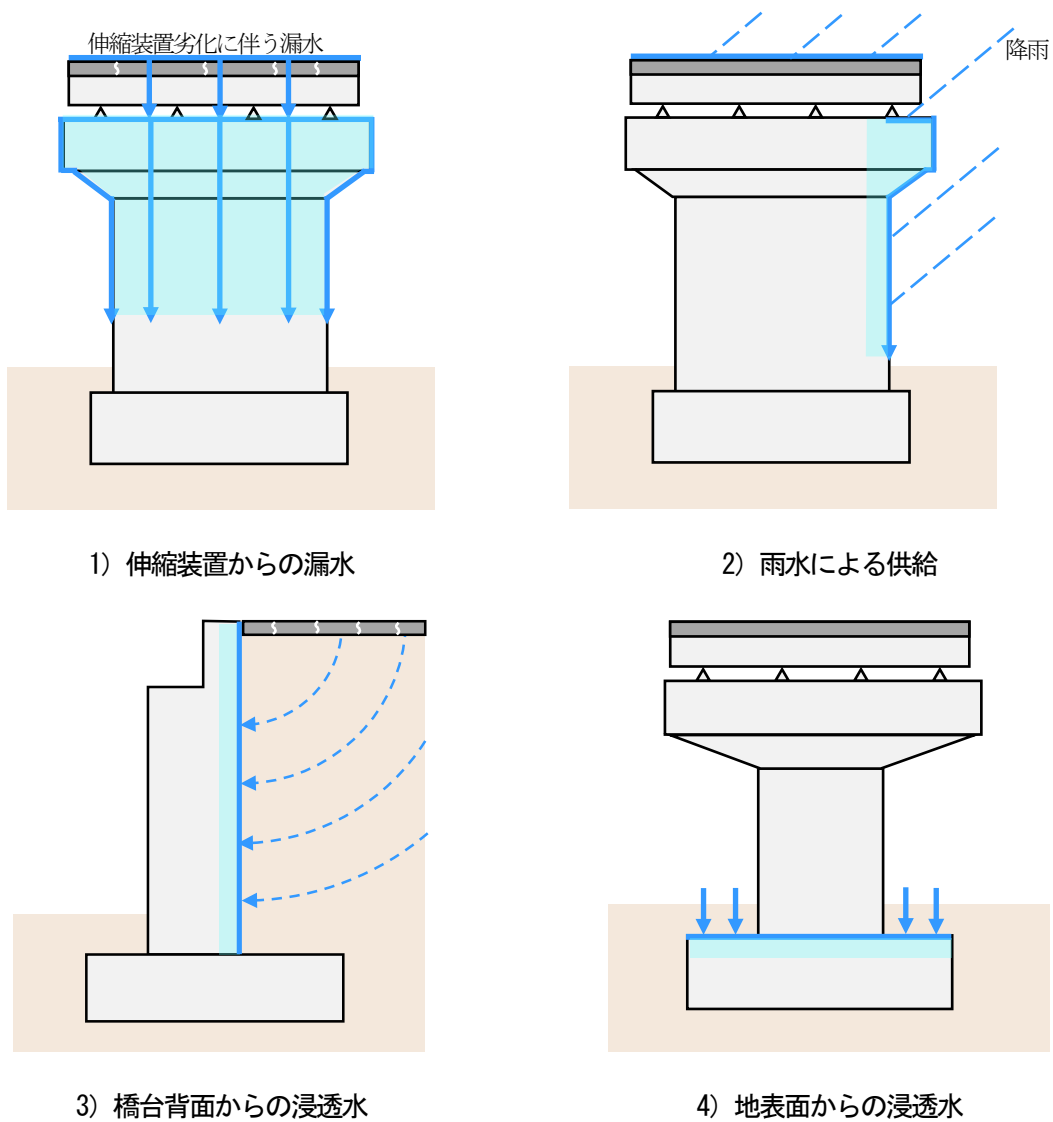
図 3-9-6 ASR の原因となる水の主な供給経路

3.9.2 に示した損傷のうち、ここでは ASR による損傷のメカニズムや、損傷に対する措置方針の考え方について以下に示す。ASR は、コンクリート内部において骨材から融解したシリカとアルカリ金属との化学反応であり、この反応で生成したアルカリシリカゲルが吸水膨張し、コンクリート構造物にひび割れを生じさせる損傷である。ASR の原因となる水の主な供給経路を図 3-9-6 に示す。措置では、ASR の原因となる水の遮断を行うことが基本となる。

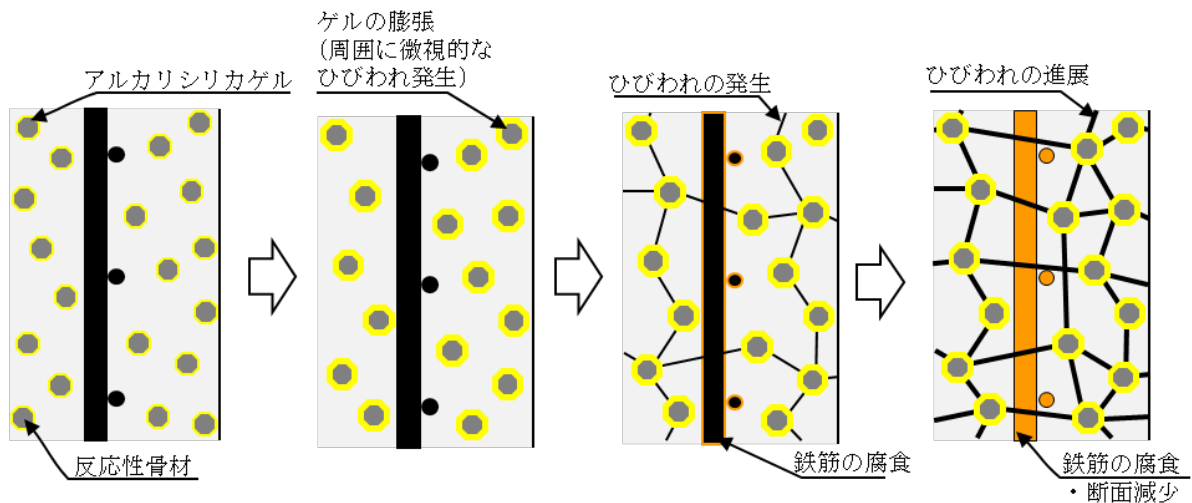
図3-9-7 ASRの代表的な劣化メカニズム

ASR の代表的な劣化メカニズムを図 3-9-7 に示す。生成したゲルがコンクリート中の水分を吸収し膨張することで、微視的なひび割れが生じ表面ひび割れへと伸展する。ひび割れの進行によりコンクリート内部に水が浸入することで鉄筋の腐食が生じ、さらに、ゲルの吸水膨張の進行によりひび割れ幅やひび割れ密度が増加し、コンクリートの剝離や鉄筋腐食の進行による部材の断面減少が生じる。

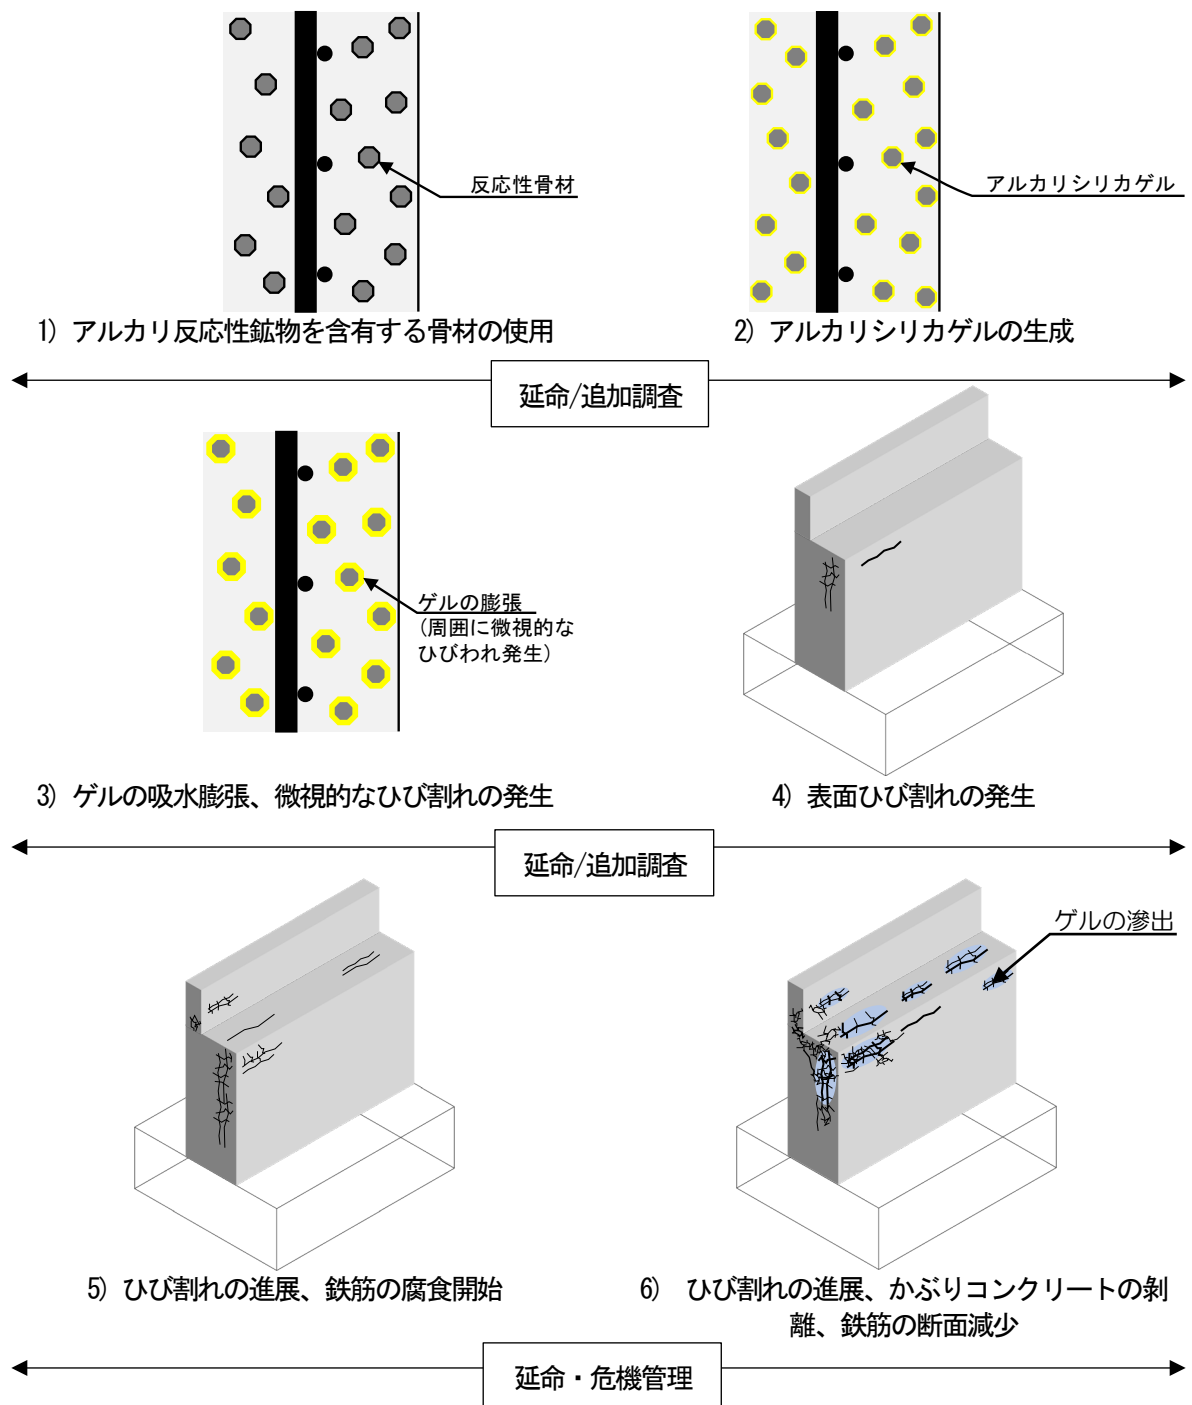
図 3-9-8 橋台縦壁の ASR の代表的な損傷過程と措置方針

ASRの構造・部位による分類のうち、橋台堅壁の損傷過程と措置方針を図3-9-8に、診断セットを表3-9-4に示す。前述のとおり、1986年のアルカリ総量規制に関する通達が行われる以前の構造物では、ASRの劣化要因となる反応性骨材が含まれるコンクリートが使われている場合がある（段階1）。反応性骨材とセメ

ントのアルカリ成分の反応によりアルカリシリカゲルが生成され、骨材周辺に白色析出物が発生する（段階 2）。橋台堅壁では伸縮装置や排水装置の不具合による漏水が原因で水分が供給されることが考えられ、特に橋座面は排水勾配が緩い場合やゴミ等が堆積している場合に水が溜まりやすい状況にあると考えられる。また、橋台堅壁背面では背面からの水分の供給により土中内で損傷が進行している事例も確認されている¹⁵⁾。これらの水分供給により橋座部や堅壁側面部等でゲルの吸水膨張や微視的なひび割れが発生する（段階 3）。段階 1 から段階 3 では目視点検で確認できるような外観変状が生じないことが一般的であるため、診断が困難である。しかしながら、橋座部の滞水や堅壁側面に漏水跡が確認される場合には伸縮装置や排水装置からの漏水が生じていることが懸念されるため、必要に応じて付属物の修繕やコンクリートの表面被覆等の措置を講じることが望ましい。

降雨等により水分が供給される箇所では、ゲルの吸水膨張が進行することで、コンクリート表面に網目状のひび割れが発生する（段階 4）ため、この段階から外観変状が確認できる。段階 4 において ASR の進行性があると判断した場合、遮水などの延命措置もしくは追跡調査が主となるが、かぶりコンクリートの剝落等、第三者に被害が及ぶ可能性がある場合は表面被覆工等を行う必要がある。損傷の原因が ASR と判断された場合は、外観変状の有無に関わらず進行性の有無を把握することが重要であるため、コンタクトゲージなどによりひびわれ等の進展状況について追跡調査を実施する。前回点検時から ASR が進行していないことが確認できた場合には、劣化部の除去やひび割れ注入などの対策を講じるのがよい。なお、コンタクトゲージによる経過観察では、ASR によるひび割れの進展状況に着目するために温度変化によるひび割れ幅の変動に留意する必要がある。測定箇所は日射の影響を受けない箇所とし、外気温の変化を測定しておくのが良い。

ゲルの吸水膨張の進行によりひび割れ幅やひび割れ密度が増加してコンクリート内部に水分が浸入し、鉄筋の腐食が開始する（段階 5）。この段階の点検における着目点は、コンクリートのひび割れ、白色析出物の滲出、鋼材腐食による錆汁の有無が挙げられ、これらは診断の決め手となる。鉄筋が腐食することで耐荷性能の低下が生じている懸念があり、伸縮装置・排水装置等の修繕により水分の供給を遮断することや損傷部の部分打ち換え等による延命措置、もしくは耐荷性能が低下しているものと判断した場合は補強を行うなど危機管理の措置を講じるのが良い。

さらに損傷が進行すると、ひび割れの増大、かぶりコンクリートの剝離、腐食に伴う鉄筋の断面減少が生じる（段階 6）。この段階で損傷の進行を止めることが困難な場合には、補強する選択肢もあるものの、解体・撤去の計画を立て、それまでの間延命させる措置とならざるを得ない場合がある。

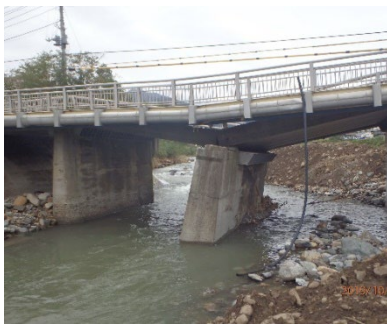
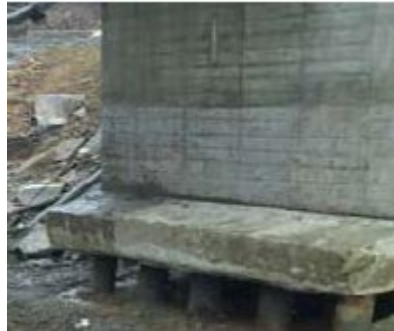
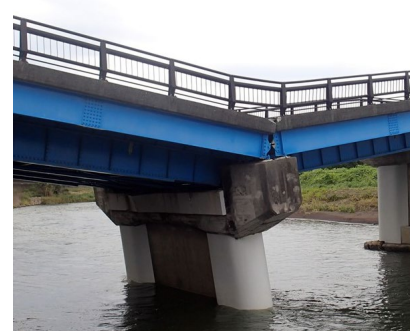
図 3-10-2 橋台・橋脚の洗掘の事例

1) 直接基礎の洗掘

2) 杭基礎の洗掘

3) ケーソン基礎の洗掘

表 3-10-1 に洗掘による損傷の細分類を示す。ここでは、河川内に構築される基礎形式において過去の洗掘被害から橋脚と橋台を直接基礎、杭基礎、ケーソン基礎（柱状体基礎）で分類し、各基礎形式に応じて損傷のメカニズム及び措置方針を示している。例えば、直接基礎の場合では、洗掘がフーチング底面まで到達すると支持地盤が喪失し始め、支持能力が著しく低下すると考えられるが、杭基礎ではフーチング以深の杭の周面摩擦力や先端支持力で支持能力を確保しており、基礎の安定性を確保している場合は直ちに落橋等に至ることは考えにくいことから、基礎形式によって損傷メカニズムや措置、工法の考え方が異なる。橋脚の直接基礎、津波により洗掘された杭基礎、橋脚のケーソン基礎の被害例を図 3-10-2 に示す。

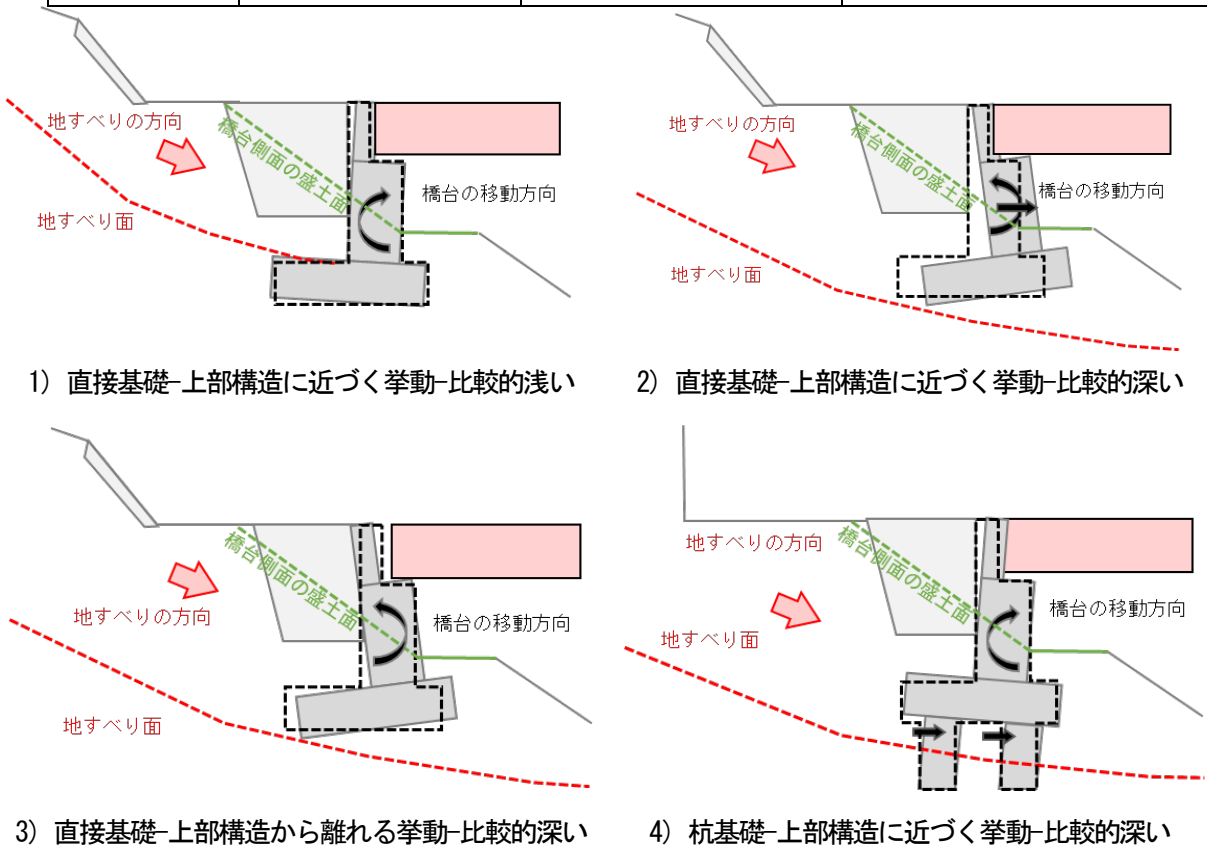
図 3-10-3 基礎の地すべりによる損傷の分類イメージ

表 3-10-2 に基礎の地すべりによる損傷の細分類を示す。地すべり地形に構築される橋台の基礎形式として直接基礎と杭基礎(斜面であることから深礎杭を想定)に分類した。また、発生する地すべり面と橋台支持面との関係より、橋台の挙動として橋台のパラペットが上部構造に近づく挙動と上部構造から離れる挙動が考えられる。さらに、地すべり面が比較的浅い面又は比較的深い面に分類される。これらの分類についてイメージ図を図 3-10-3 に示す。

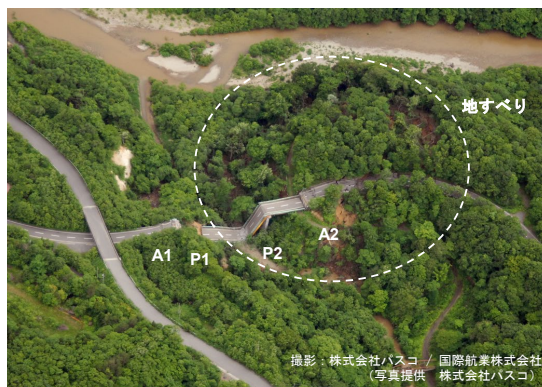
図 3-10-4 地すべりによる落橋事例

図 3-10-4 に地すべりによって損傷した下部構造の事例を示す。平成 20 年の岩手・宮城内陸地震で被災した祭時大橋では、周辺が地すべり地帯であり、流れ盤構造を有すること、ボーリングコアからすべり面に軟質化した弱層が存在することが判明している²⁰⁾。

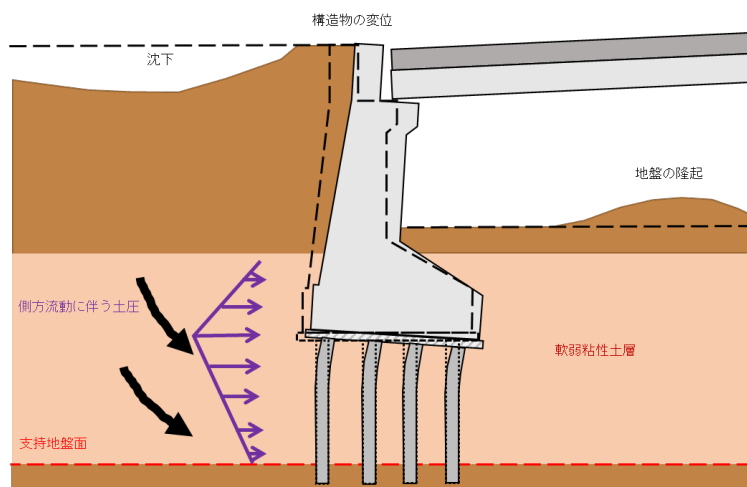
図 3-10-5 側方流動の概念図

側方流動による変状としては、伸縮装置や支承、桁遊間に偏りが生じ、その後も変状が進展し、支承の破断や伸縮装置の破損、上部構造への衝突によるパラペットの破損、橋台堅壁前面のひび割れ等が生じる。側方流動は地盤内における現象であり、地盤そのものの変状を捉えることは困難と考えられるが、橋台背面に軟弱粘性土があり、上記の外観から捉えられる変状が生じている場合には側方流動の可能性が想定される。そのため、早期の段階では動態観測や定点観測により進行性や速度を把握することが重要である。

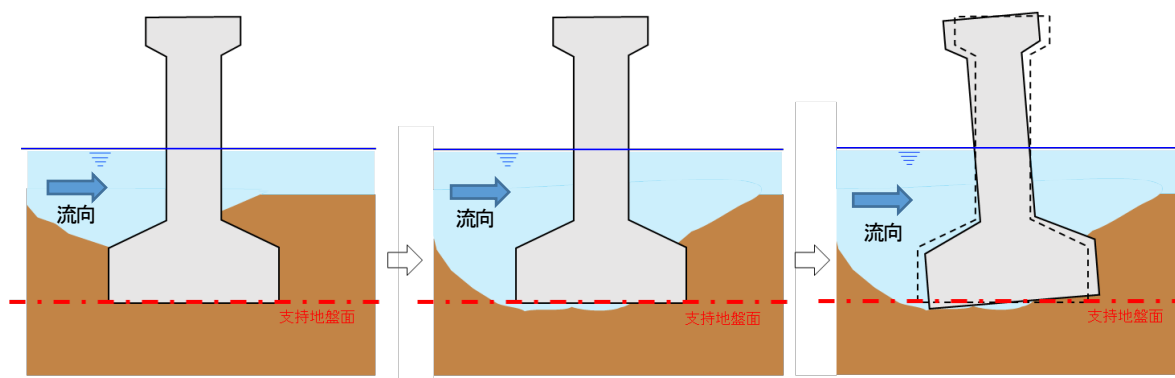
図3-10-6 洗掘の代表的な進展メカニズム

直接基礎の橋脚について洗掘の代表的な進展過程を図3-10-6に示す。河床変化により橋脚のフーチングの土被りが徐々に減少し、一部で土被りがなくなりフーチングが露出する。さらに河床変化による土被りの減少が進展するとフーチングの上面、側面、下面の順で露出し、支持地盤が洗掘されることによって橋脚の沈下・移動・傾斜等の損傷が生じ、橋梁として致命的な状態に至る場合がある。

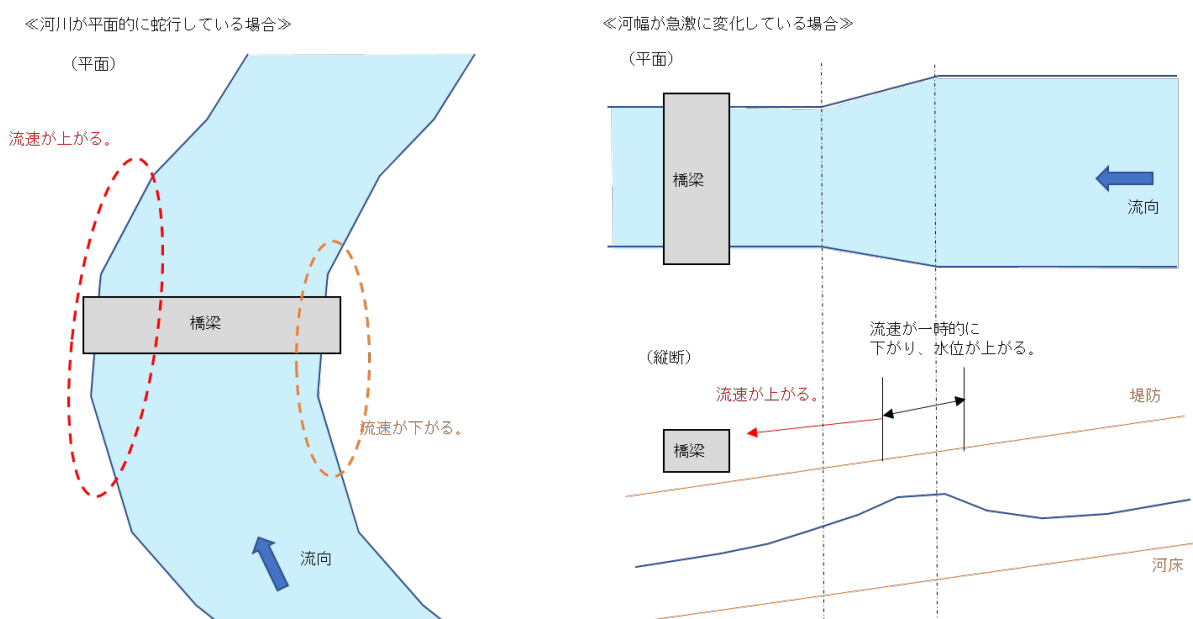
図3-10-7 河川条件に起因する洗掘箇所

前述の通り、橋の機能に影響を及ぼさないように橋梁定期点検等で留意すべき点としては、橋梁の構造条件と河川全体の経年変化の2つが挙げられる。河川では橋梁の有無に限らず、図3-10-7に示すように河川の湾曲部や狭隘地等では局所的な水位上昇や部分的に流速が大きくなる箇所が存在している。橋梁周囲での局所的な洗掘ではなく、河川のある程度広い範囲で生じる河床低下の場合、橋梁周辺の限定的なエリアを対象とした根固め工等の対策では、洗掘の要因を除外するには至らない。そのため、橋梁洗掘の予兆となりうる河床高の変化等の河川の管理情報を道路橋の維持管理に活用すること、橋梁の上下流も含めた広範囲の河床低下低減を目的とした床止めや、河川工学の見も踏まえた河床低下対策を目的とした低水路の橋脚に対する瀬替えなど、河川管理者と連携した対応が望まれる。

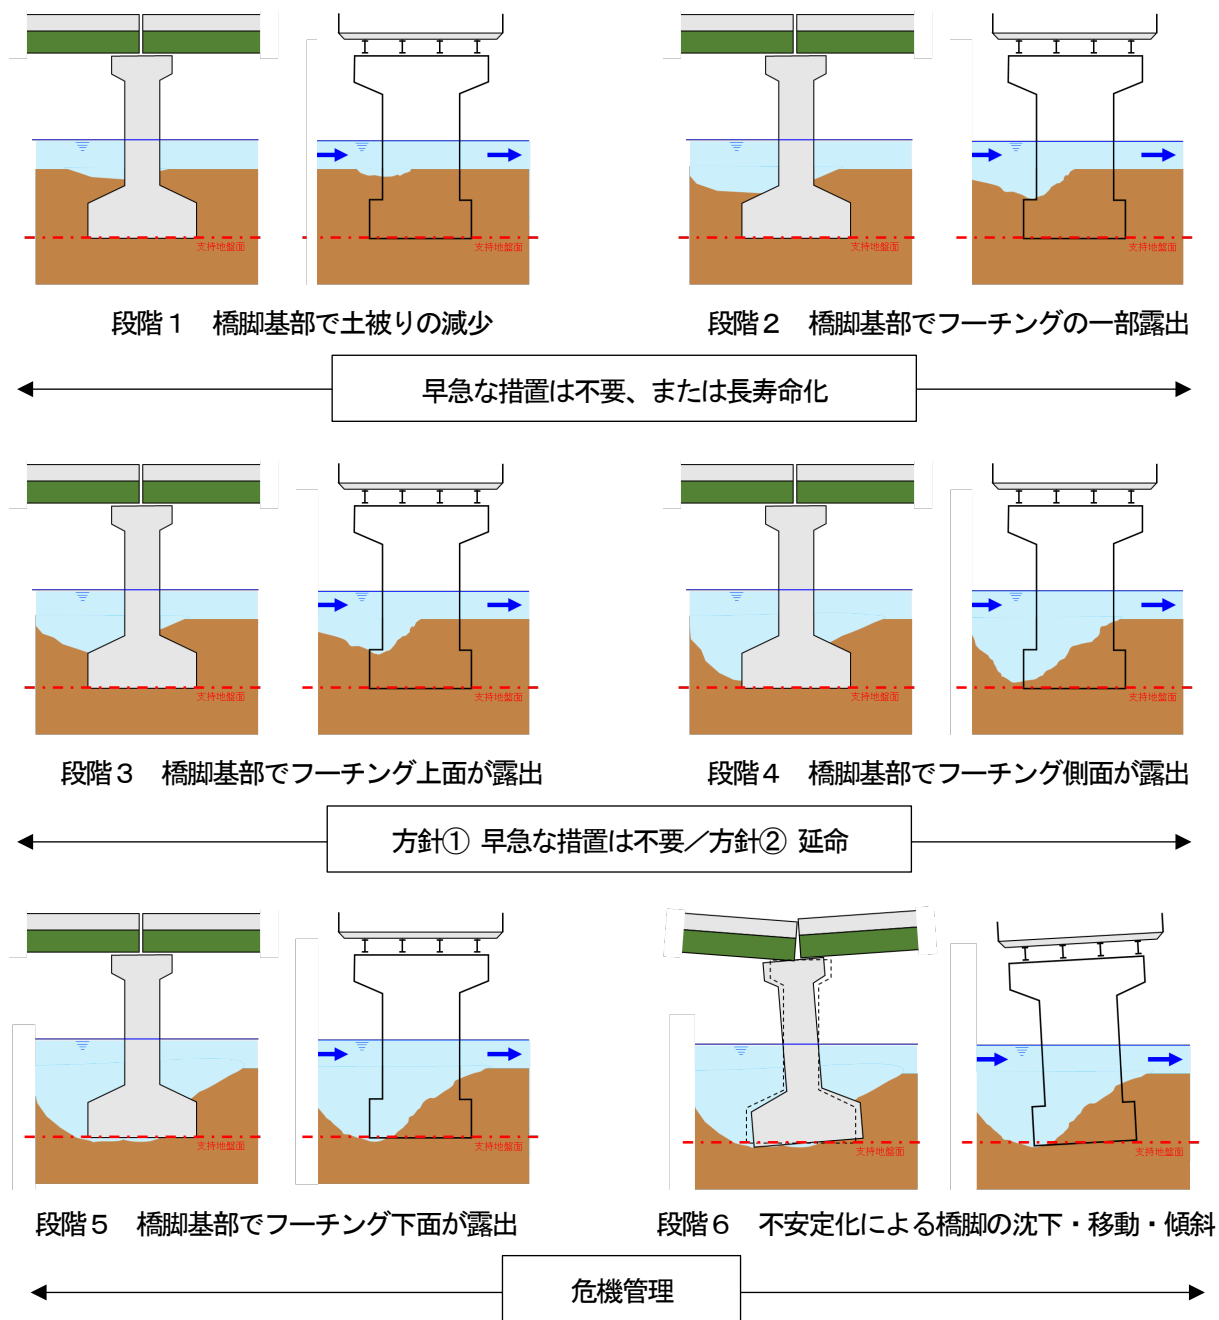
図 3-10-8 直接基礎の橋脚の洗掘による代表的な損傷過程と措置方針

直接基礎の橋脚の損傷のメカニズムを図3-10-8に、診断セットを表3-10-3に示す。前述のとおり、橋脚の周囲で発生する水の流れやその乱れ等により橋脚基部で土被りの減少が発生する(段階1)。洗掘により土被りの減少が進行することでフーチングの一部が露出する状況となる(段階2)。河床は土砂の供給による堆積と掃流力による河床掘削を繰り返すため、必ずしも洗掘の発生自体は問題とはならないが、段階1から段階2において過年度の点検調書から進展が見られる場合等は、出水期等に急速に洗掘が進行する懸念があるため、必要に応じて傾斜計や沈下計等による橋脚の傾斜や沈下のモニタリングを行いつつ、長寿命化の措置を講じることが望ましい。

部の沈下や傾斜等の外観変状は生じていないことが一般的ではあるが、前述の通り出水期等の豪雨によって急速に河床変化により土被りの減少が進行する可能性があるため、早期に河川管理者への相談を行いつつ、河床変化の要因および対策に関する検討を行うことが望ましい。また、河床変化への対策は、早期に対策を講じることで橋梁に対する「長寿命化」も可能になるため、併せて長寿命化に関しても検討することが望ましく、橋梁単独での対策では再度河床変化により土被りの減少が生じるリスクが高いため、河川全体としての対策を講じることを望ましい。ここで、段階3と段階4で示す損傷に対する措置方針として、方針①と方針②で区別しており、方針①は変状の状態や情報に基づいた標準的な措置の方針とし、方針②は進行性が高いと判断された場合の措置の方針としている。

河床変化により土被りの減少が進行しフーチング下面の露出（段階5）まで進行すると、支持地盤の洗掘等による橋脚基部の沈下・傾斜により、伸縮装置・支承・桁遊間等に異常が見られはじめる。さらに洗掘等が進行すると不安定化による橋脚の沈下・傾斜により伸縮装置・支承・桁遊間等に明らかな異常が見られる（段階6）。そのため、段階5以降から外観変状が確認されはじめるが、この段階では明らかに損傷が進行し根固め工、基礎の補強や桁端部の改良等の対策を施した場合でも橋脚の不安定化により、損傷の制御が難しくなる恐れがあるため、危機管理の対策を講じる必要がある。

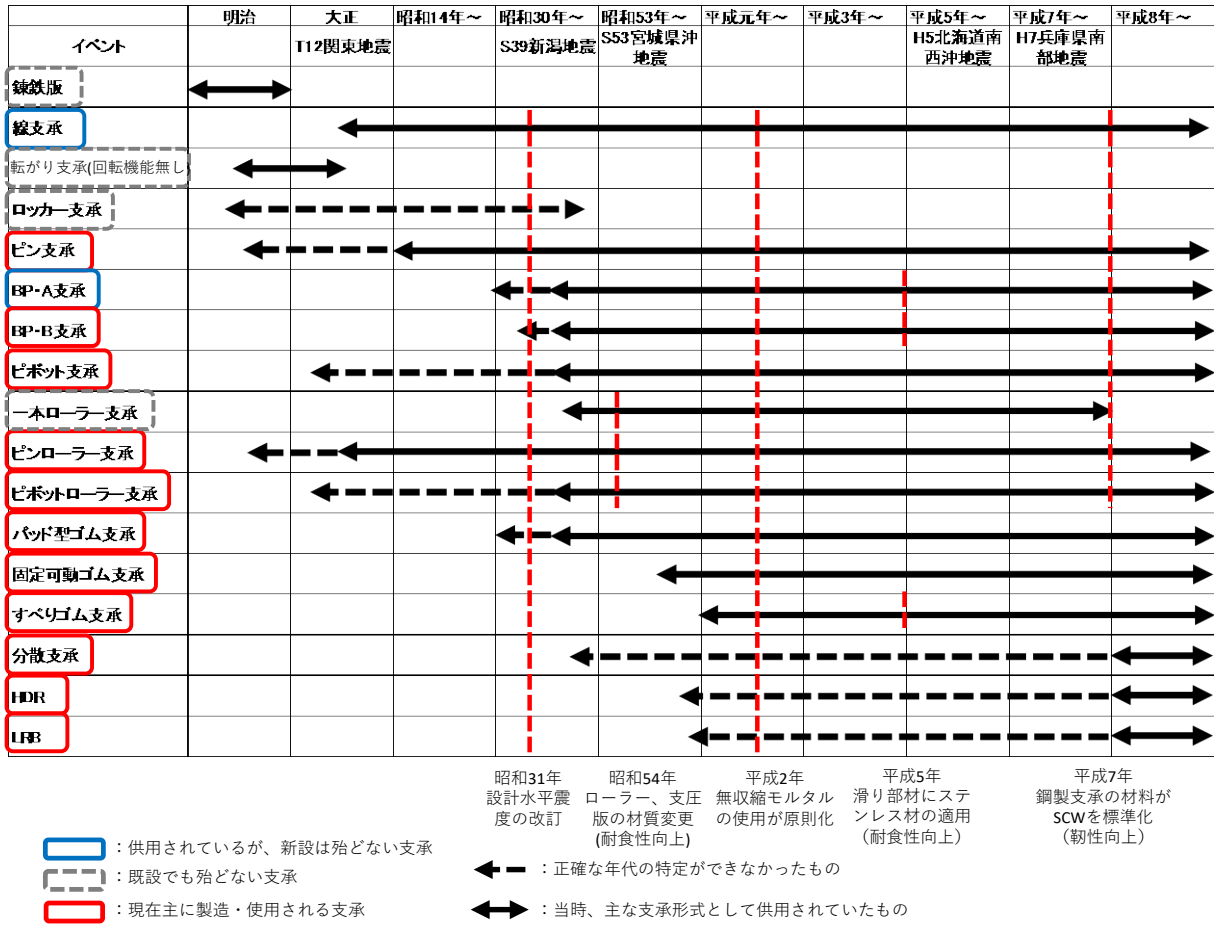
図 3-11-1 支承形式の変遷

図 3-11-1 に支承形式の変遷を示す。明治時代以降は主に鋼製支承が適用されてきたが、1995 年兵庫県南部地震以降はゴム支承等の各種形式が開発されている。支承形式によって機能を担う部材、及び、その部材の組合せが異なり、また年代によっても機能の水準が異なることに留意して維持管理を行う必要がある。

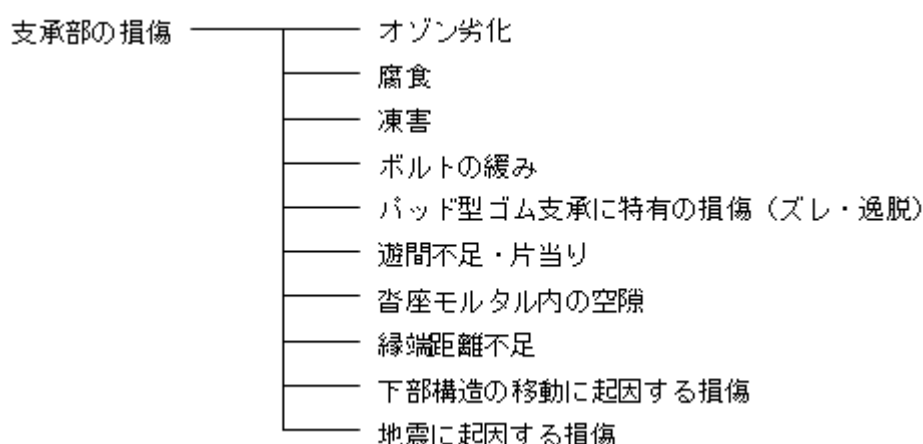
図 3-11-2 支承部に生じる損傷の基本的な分類

図 3-11-2 に支承部に生じる損傷の基本的な分類を示す。支承の代表的な損傷は、オゾン劣化、腐食、凍害、ボルトの緩み、パッド型ゴム支承に特有の損傷（ズレ・逸脱）、遊間不足・片当り、沓座モルタル内の空隙、縁端距離不足、下部構造の移動に起因する損傷、地震に起因する損傷である。

ここでは、積層ゴム支承本体のオゾン劣化、鋼材の腐食、沓座モルタルの凍害、セットボルトのボルトの緩み、パッド型ゴム支承のズレ・逸脱、遊間不足・片当り、沓座モルタル内の空隙、橋座部の縁端距離不足、下部構造の移動に起因する損傷、地震に起因する損傷について損傷事例を述べる。

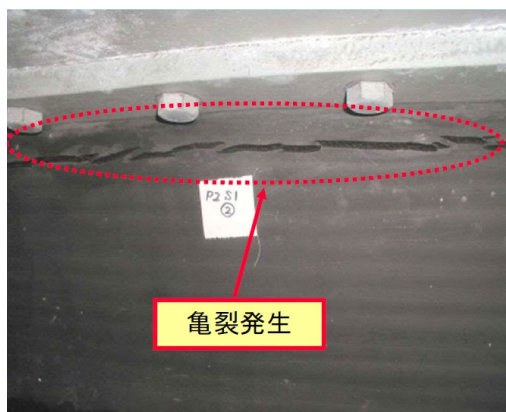
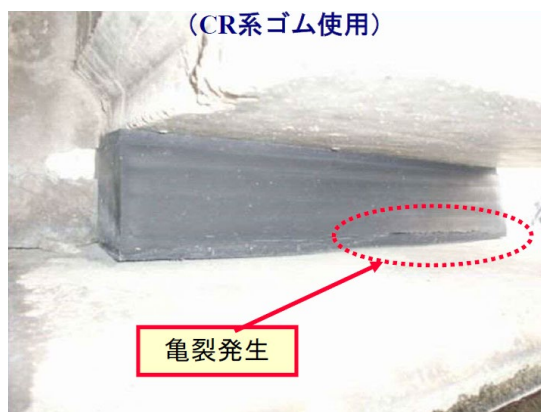
図3-11-3 積層ゴム支承表面にオゾンクラックが生じた事例²⁵⁾

被覆ゴムに亀裂が発生する原因の一つがオゾン劣化である。オゾン劣化は空気中のオゾンがゴムを構成する分子に作用し、ゴム表面に引張が生じることで亀裂を生じさせるものである。図 3-11-3 に積層ゴム支承表面にオゾンクラックが生じた事例を示す。また、オゾン劣化を防止する手段としては、老化防止剤の配合や EPDM（エチレンプロピレンジエンゴム）等の耐オゾン性の高い材料を用いる等が考えられる。

(a) 積層ゴム支承

(b) 積層ゴム支承 (CR系ゴム使用)

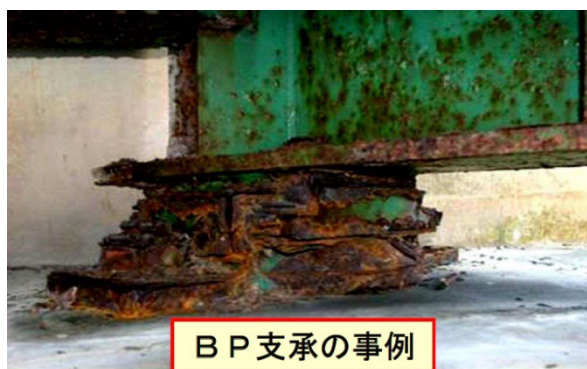
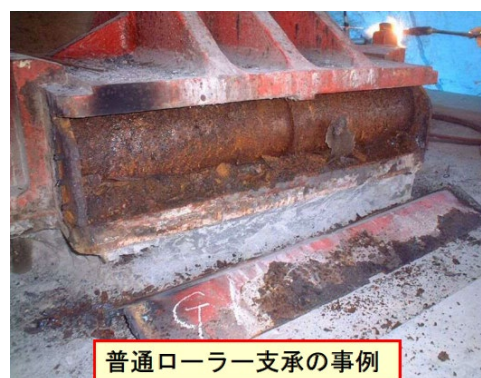
図3-11-4 鋼製支承の腐食の事例²⁵⁾

支承部の損傷の多くは、鋼材の錆、腐食に起因したことが多い。図3-11-4に鋼製支承の腐食の事例を示す。腐食の進行により、水平変位追従機能や回転変位追従機能が低下した支承は可動部の固着による桁の疲労等、上部構造、下部構造、支承部に影響を及ぼす場合がある²⁶⁾。腐食が生じやすい環境は、伸縮装置からの漏水や、橋面排水管の破損に伴い雨水が降り注ぐ等の湿潤な環境であり、特に飛来塩分の多い架橋環境や凍結防止剤の散布により塩分が供給される場合に腐食が加速される。支承部は腐食が進行しやすい環境条件である。

(a) BP 支承

(b) ローラー支承

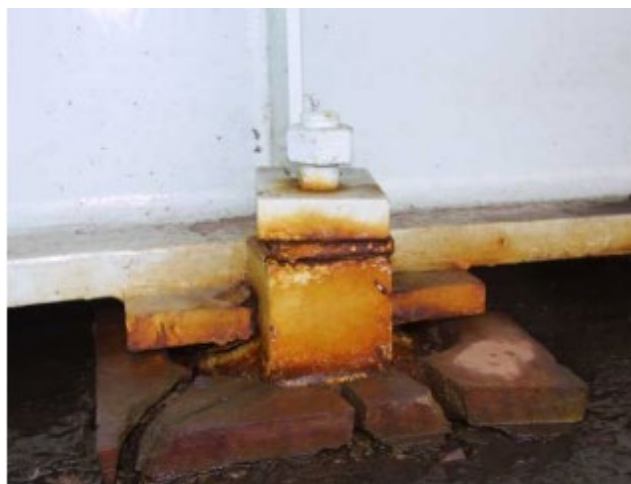
図 3-11-5 支承モルタルの凍結膨張による支承の沈下事例²⁵⁾

図 3-11-5 に支承モルタルの凍結膨張による支承の沈下事例を示す。支承アンカーボルト箱抜き部の無収縮モルタルに雨水等が浸入し、凍結融解作用により劣化している事例が報告されている²⁵⁾。滞水した水が沓座モルタル内部に浸透し、凍結融解を繰り返すことで内部に微細クラックが発生する。凍害の進行によりモルタル表面にひび割れや欠け、スケーリングが生じる。それがさらに進行すると、沓座モルタルが損傷し、支承が沈下することもある。

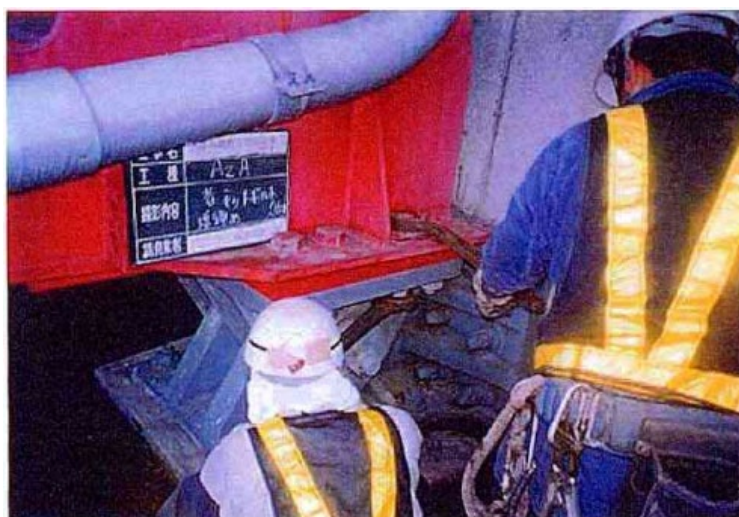
図 3-11-6 緩んだセットボルトの増し締め事例²⁶⁾

図 3-11-6 に緩んだセットボルトの増し締め事例²⁶⁾を示す。活荷重の作用により、上部構造の振動や変位、たわみが繰り返し作用することにより、セットボルトに緩みが生じたものと推察される。

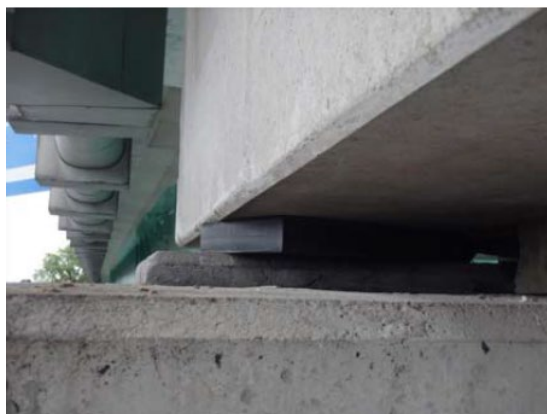
図3-11-7 パッド型ゴム支承のズレ・逸脱の事例

図3-11-7にパッド型ゴム支承のズレ・逸脱の事例を示す。上部構造の温度伸縮に伴うゴムのせん断変形が生じた状態で、交通振動等により支承に作用する鉛直反力が変動することでゴムにずれが生じる。また、ずれ防止に配慮した構造もある。

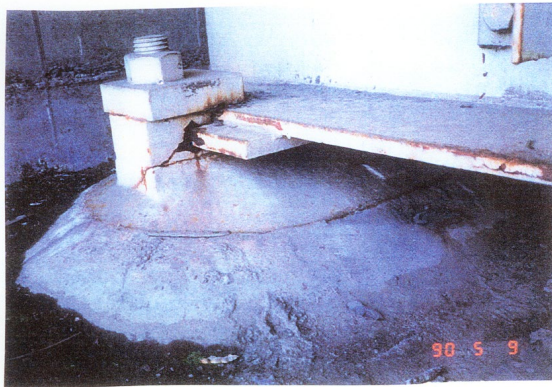
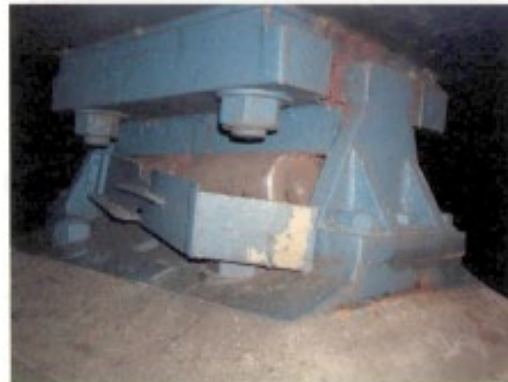
図 3-11-8 遊間不足・片当りの事例

図3-11-8に遊間不足・片当りの事例を示す。支承は回転、水平移動のために遊間が必要であるが、遊間量は施工等による誤差の許容範囲においても均等ではないことから、何らかの原因により遊間以上の変位が生じた際には、一方に寄る、もしくは方向がずれた結果、設計の想定とは異なる応力等が生じることがある。支承種によって、可動方向の遊間や方向のずれに対して許容できる量に差がある。特に可動支承において、異常が生じやすい。

例えば線支承や支承板支承であれば遊間不足により下沓突起またはサイドブロックと上沓が接触し、支承の水平変位追従機能などが拘束されやすい傾向がある。それを越えて更に上下部構造間に相対変位が生じる場合には上沓や下沓突起等に亀裂が発生し、最終的には破断に至る。ローラー支承であれば方向のずれにより、ローラーカバーや連結板とローラーが接触し、支承の水平変位追従機能などが拘束されることがある。それを越えて更に上下部構造間に相対変位が生じる場合にはローラーカバー、あるいは連結板が破断し、最終的にはローラーの逸脱に至る。

(a) 線支承²³⁾

(b) ローラー支承²⁷⁾

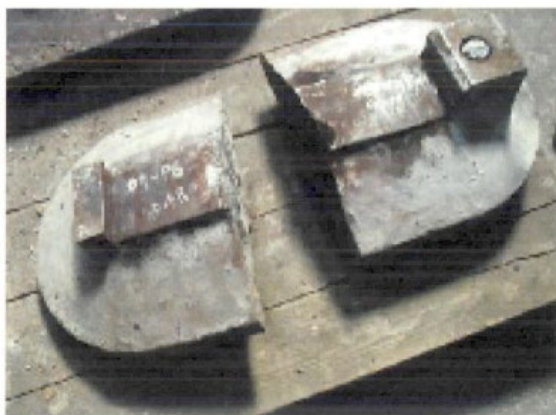
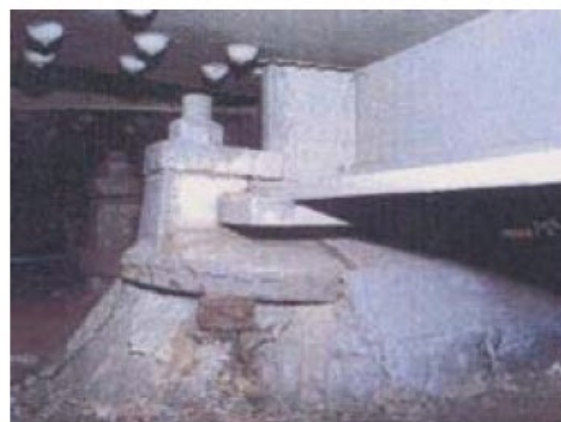
図 3-11-9 沓座モルタル内の空隙が原因で生じた変状の事例^{27), 28)}

図 3-11-9 に沓座モルタル内の空隙が原因で生じた変状の事例を示す。下沓中央付近の沓座モルタルが部分的に空隙となっていたことで、下沓下面の支持が不均一となり支承本体に曲げやせん断が作用する。下沓の破断を防止する手段として、現在は沓座モルタルの材料も品質や性能が向上し、充填性が改善されている。また、材料としても SCW480N 材や SM490A 材等の衝撃力に強い材料に改善が図られている。

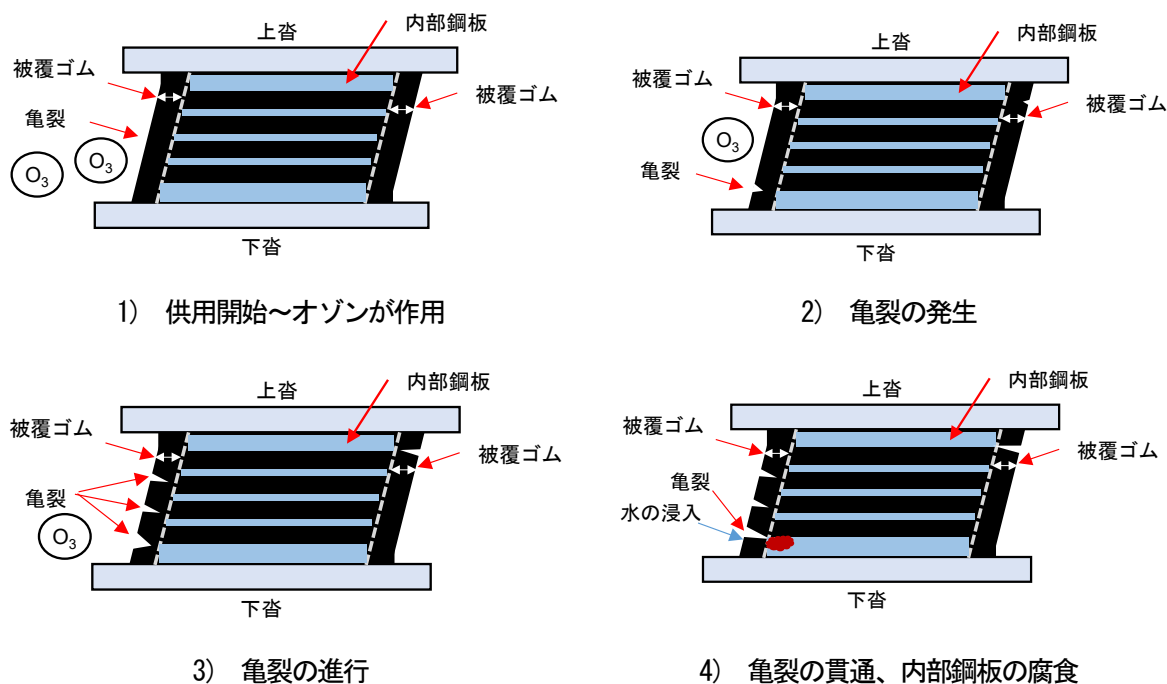
図3-11-10 積層ゴム支承本体のオゾン劣化の代表的な損傷過程

オゾン劣化の原因は空気中のオゾンであり、オゾンがゴム材料に侵入し、ゴムを構成する分子間の結合を切断し、ゴム材料の表面に亀裂を発生させる。図3-11-10に積層ゴム支承本体のオゾン劣化の代表的な損傷過程を示す。被覆ゴムに生じる亀裂は、一般に引張力が集中する箇所から発生する。その後、亀裂数が増加、もしくは水平方向に亀裂が伸長するとともに深化し、被覆ゴムを貫通する場合がある。被覆ゴムの貫通に伴うゴム支承内部への水の浸入により、内部鋼板の腐食等が生じ、荷重伝達機能（水平）が低下する。

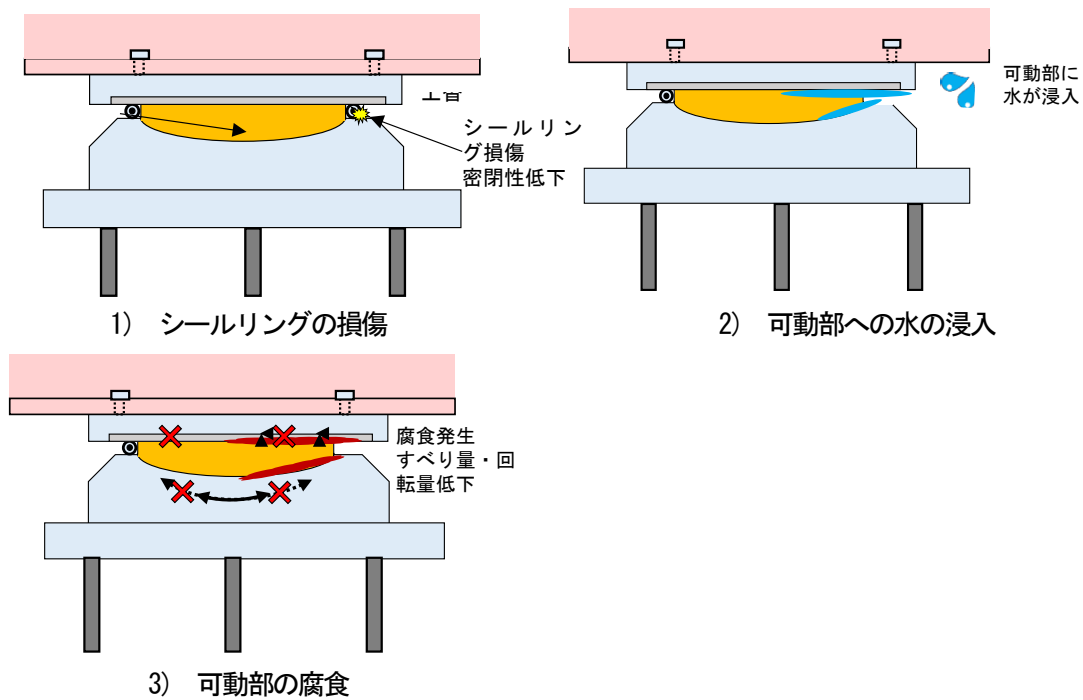
図 3-11-11 BP・A 支承の腐食の代表的な損傷過程

図 3-11-11 に BP・A 支承の腐食の代表的な損傷過程を示す。BP・A 支承特有の腐食メカニズムは先ず支承板を取り囲むシーリングに損傷（破断、塑性化により回転時に隙間形成等）が生じ、それに伴い密閉性が低下し、可動部に水が浸入し腐食が生じる。腐食の発生に伴い水平変位追従機能や回転変位追従機能が低下する。
