AI を活用した道路橋メンテナンスの効率化
に関する共同研究報告書 (I - 1)
－橋梁診断支援 AI システムの開発－

令和 5 年 10 月

AI を活用した道路橋メンテナンスの効率化に関する共同研究

診断 AI 開発グループ

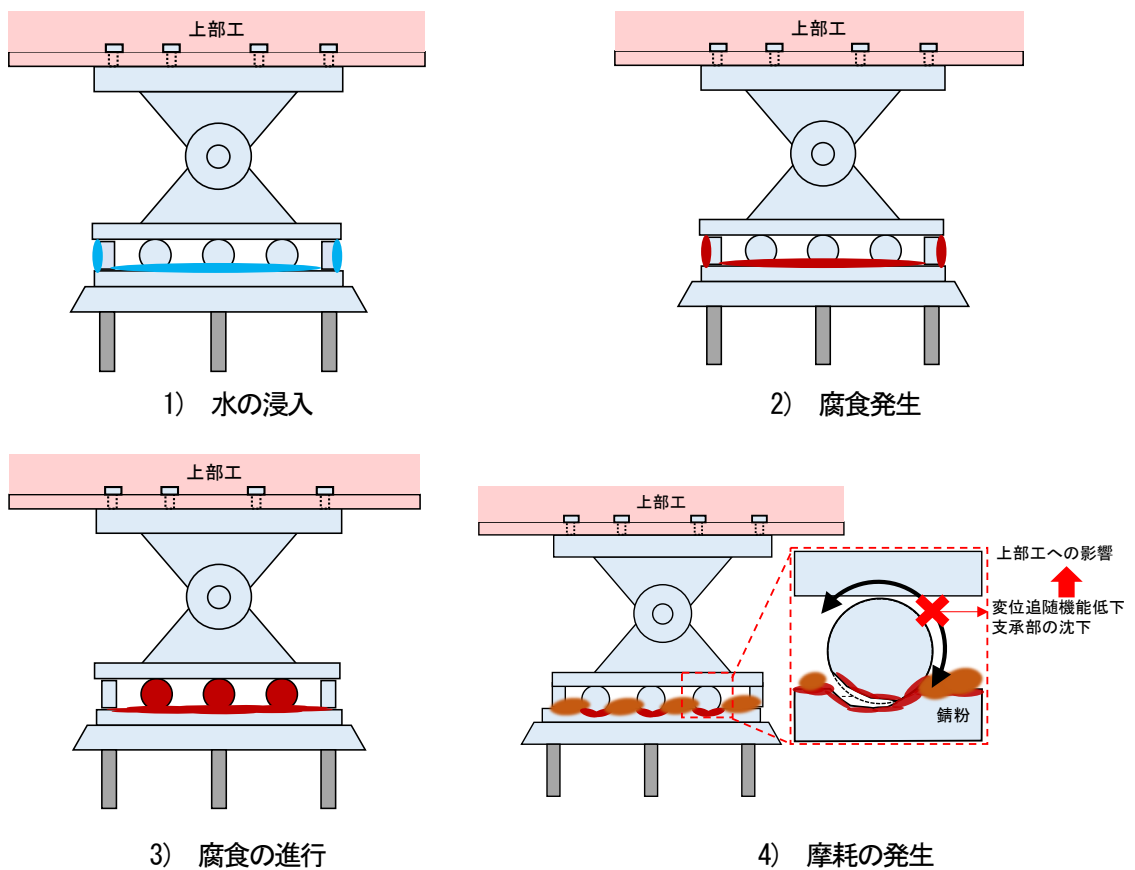
図3-11-12 ローラー部の腐食の代表的な損傷過程

図3-11-12にローラー部の腐食の代表的な損傷過程を示す。ローラー部の腐食メカニズムは、ローラーカバー内に水が浸入し、ローラー部周辺に腐食が発生する。その後、ローラー部または支圧板に激しい腐食が生じ、水平変位追従機能が低下する。その後、腐食の進行に伴いローラー部の摩耗が発生し、水平変位追従機能の更なる低下と、支承部の沈下が生じることがある。

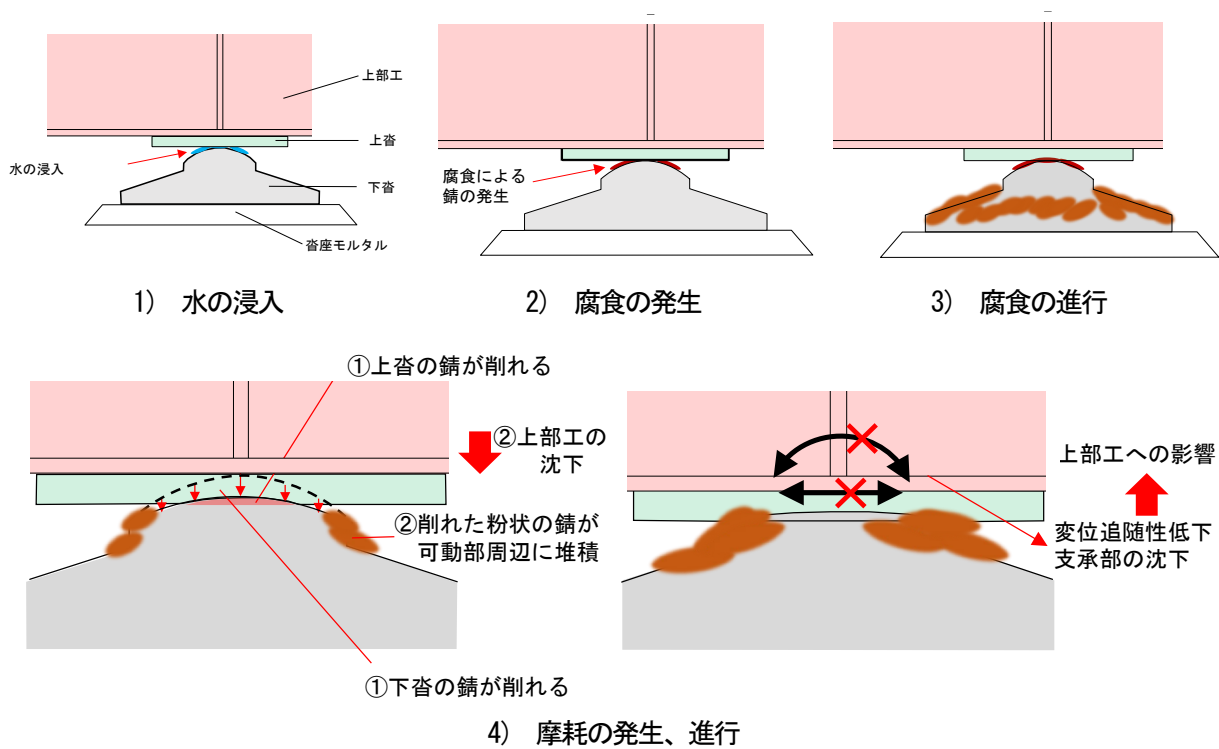
図3-11-13 線支承の腐食の代表的な損傷過程

図 3-11-13 に線支承の腐食の代表的な損傷過程を示す。線支承の腐食メカニズムは、先ず可動部に水が浸入し、腐食が発生し摩耗することで、鉛直変位の保持機能や回転変位追従機能が低下する。腐食の進行に伴い、可動部及びその周辺の断面が減少する。その後、腐食の進行に伴い線支承下査頂部の摩耗が発生し、変位追従機能の低下と、支承部の沈下が生じることがある。

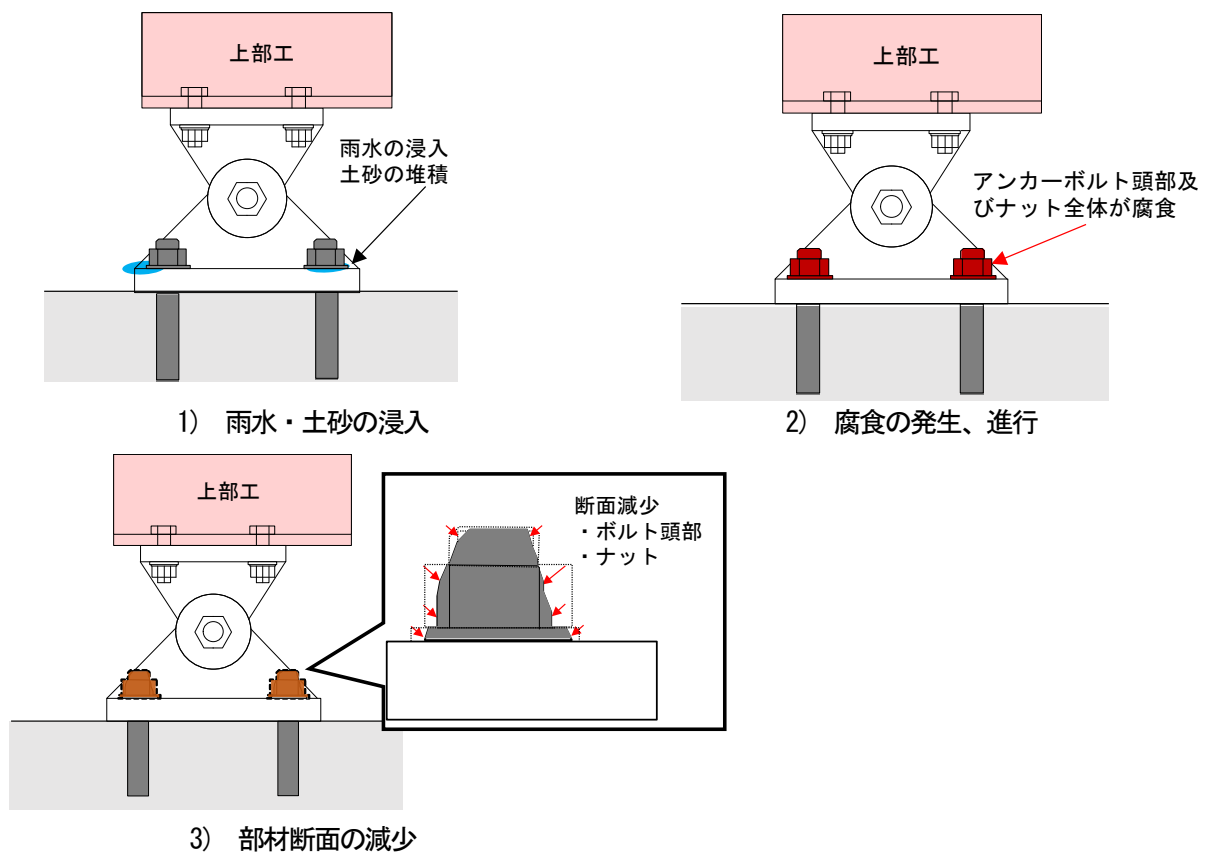
図3-11-14 アンカーボルト頭部・ナットの腐食の代表的な損傷過程

図3-11-14にアンカーボルト頭部・ナットの腐食の代表的な損傷過程を示す。アンカーボルト頭部・ナットの腐食メカニズムは、先ずアンカーボルト頭部及びナット周辺に上部構造からの漏水や土砂が堆積し、それが原因でナット周辺に腐食が発生する。その後、アンカーボルト頭部及びナット全体に腐食が進行し、錆や錆汁が発生する。その後更に腐食が進行すると、ボルト頭部やナットの断面が減少し、取替不可能な状態となる。

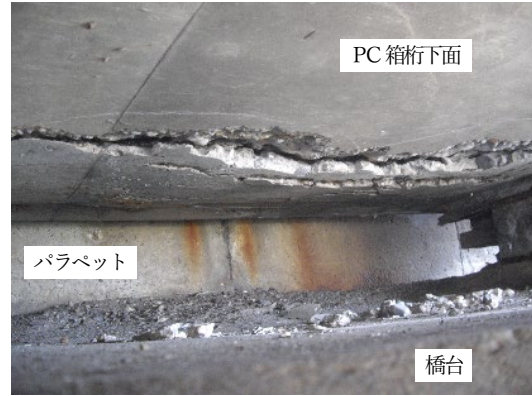
図 3-12-5 PC 箱桁の桁端部下面に見られた塩害³⁴⁾

図3-12-5に、PC箱桁の桁端部下面に見られた塩害事例を示す³⁴⁾。伸縮装置からの塩化物を含む漏水が箱桁下面に伝い、下面のコンクリートに塩化物イオンが浸透して表面付近の鉄筋が腐食したと考えられる。

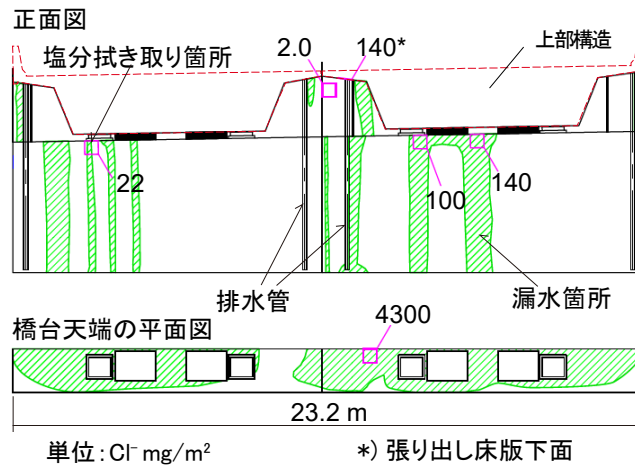
注) 図中の数値は付着塩分量を示す。60 以上で沿岸部に相当

■ : 漏水箇所

図 3-12-6 橋台の付着塩分量調査結果の例 (自動車専用道)³⁰⁾

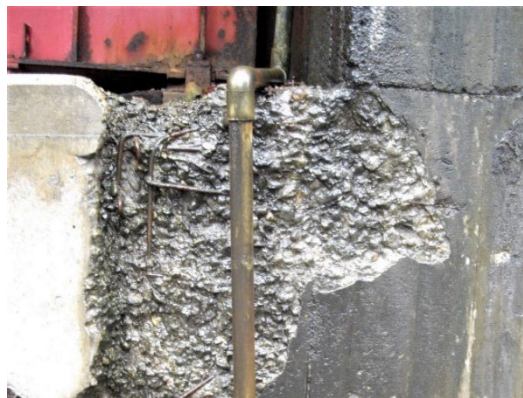
図 3-12-7 凍害による橋台コンクリートの劣化事例 (鉄筋腐食よりも速い劣化)³⁶⁾

図3-12-7は、桁端部の漏水により、橋台天端及び側面のコンクリートが著しい凍害により深く浸食されて

いた事例である³⁶⁾。東北地方の峠近くに位置していた橋であり、冬季に凍結防止剤が散布されていた。塩水が介在すると、コンクリートの凍結融解が著しく促進されることが知られている^{37)、38)}。この事例では、写真に見えている鉄筋の腐食はごく軽微であり、鉄筋が腐食するよりも早くコンクリートが凍害により著しく劣化したと考えられる。また、古い橋の橋台でアルカリシリカ反応 (ASR) の反応性骨材を多く含む場合には、多量の水が供給されると ASR によって多くのひび割れを誘発することがある。そして漏水に塩化ナトリウムが含まれると ASR を促進することが懸念される³⁸⁾。

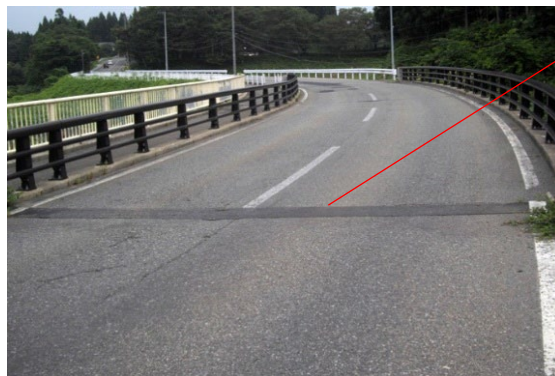
埋設型ジョイント

図3-12-8 埋設型ジョイント

道路橋の伸縮装置には、様々な形式が存在する（図3-12-8～図3-12-11）（例えば、18）、43）-45）。

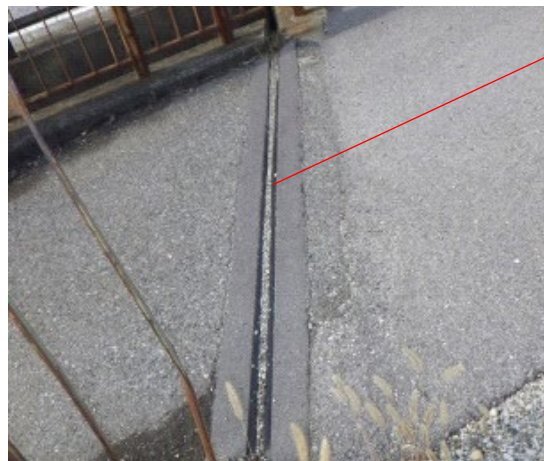
シールゴム

図3-12-9 突合せ型ゴムジョイント

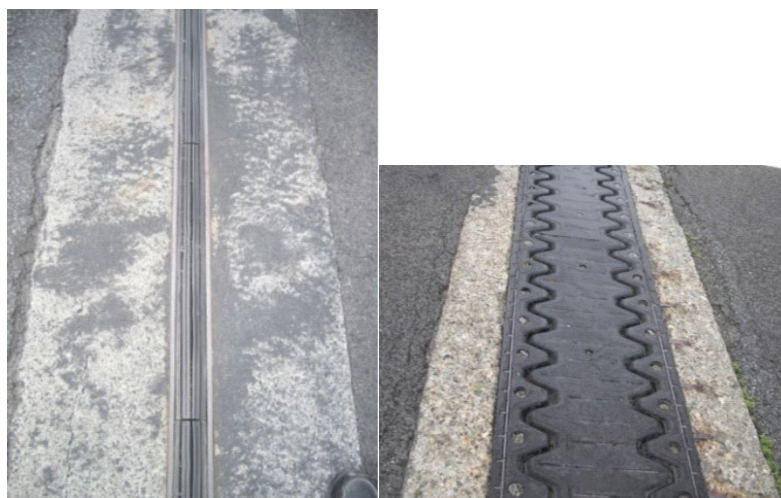
図3-12-10 ゴムジョイントの例
(左：ゴム+鋼製、右：ゴム製)

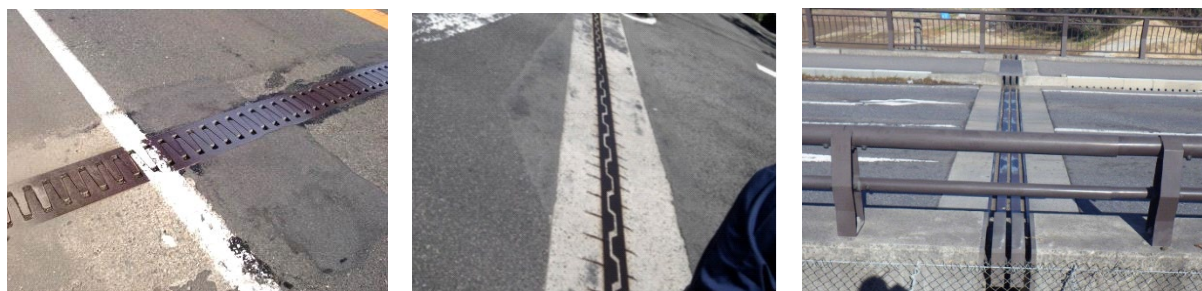
図3-12-11 鋼製ジョイントの例
(左：フィンガー型 中央：簡易鋼製形式、右：モジュラー型)

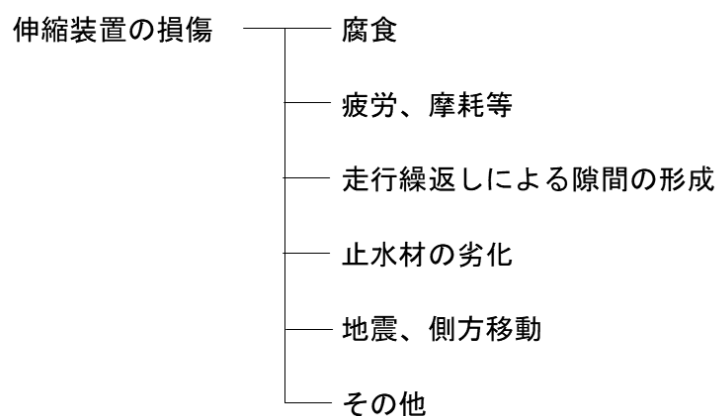
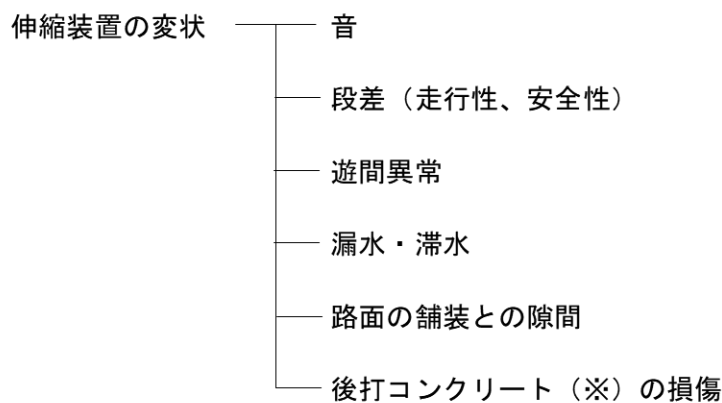
(a) 劣化機構で分類

※裏込コンクリート、定着用コンクリートともいう。

(b) 変状で分類

図3-12-12 伸縮装置に生じる損傷及び変状の基本的な分類

伸縮装置の損傷の種類は、その形式ごとに異なる点があると考えられる。そのうち、比較的共通すると考えられる損傷形態に着目して、伸縮装置に生じる損傷及び変状の基本的な分類を図3-12-12に示す。同図(a)に劣化機構による損傷の分類を、同図(b)に変状による分類を示す。伸縮装置に生じる変状のうち、段差は橋上の走行性だけでなく、程度によっては安全性に関わることから早急に対応することが望ましい。また、漏水は3.12.3で述べるとおり、将来の維持管理の負担軽減のために早急に対応することが望ましい。段差については3.12.2(2)で、漏水については3.12.2(3)でそれらの損傷について述べる。

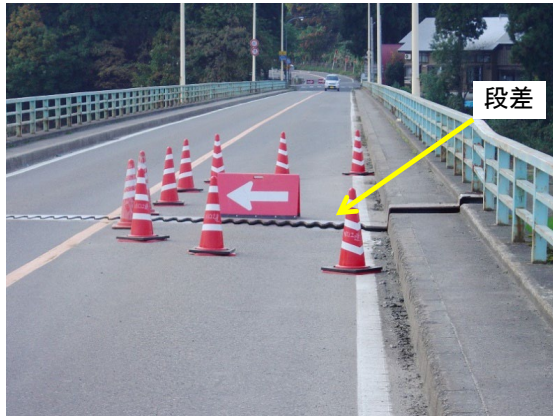
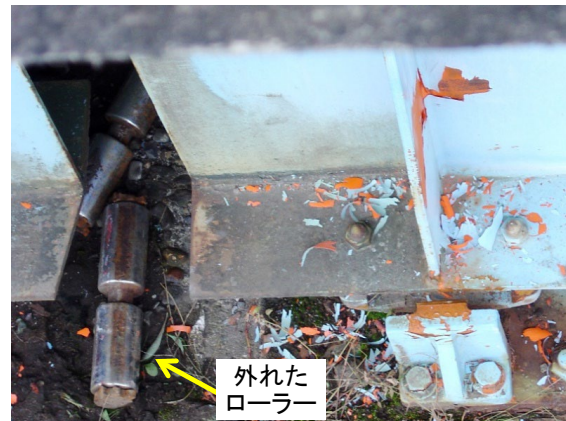
1) 路面の段差

2) 抜け出したローラー

図 3-12-13 伸縮装置の大きい段差の事例（地震により支承が損傷して生じた）

伸縮装置とその固定のための後打コンクリートの付近に、段差が生じやすい傾向がある。走行性、乗心地は、路面の平坦性に関わるところが大きく⁴³⁾、伸縮装置の設置に際して、その段差をできるだけ小さくするための配慮が必要である。また、図3-12-13に示す例のように、地震などにより大きい段差が発生すると、走行の安全性を著しく損なうことから、直ちに通行止めを行い、緊急を要する対応が必要となる。表3-12-1に、伸縮装置の段差の細分類を示す。段差は材料の異なる界面の位置で生じると考えられる。そのうち段差が生じやすい位置は、伸縮装置の突合せ部、後打コンクリートと舗装（床版側）との界面、後打コンクリートと舗装（土工部側）との界面が挙げられる。これらの要因は同表に示したとおり複数あり、多くの場合は、いずれかの部位が沈下することにより発生する。段差の要因を特定するためには、段差部だけでなく、上部構造や支承の損傷、下部構造の移動、回転、沈下など、それぞれの状態を把握する必要がある。限られた構造ではあるが、橋梁端部が浮き上がることがある。不均衡な支間割の場合や特殊な施工方法を用いた場合など、橋梁の支点部にアップリフトが生じるのを何らかの支材で押さえていたものが、地震や支材の劣化などによって開放されたときに起こり得る^{46) 47)}。また、下部構造の側方移動などにより、下部構造と上部構造が押し合う状態になった場合には、伸縮装置がぶつかって伸縮装置自体や遊間に設置されたゴムの異常変形が見られることがある。

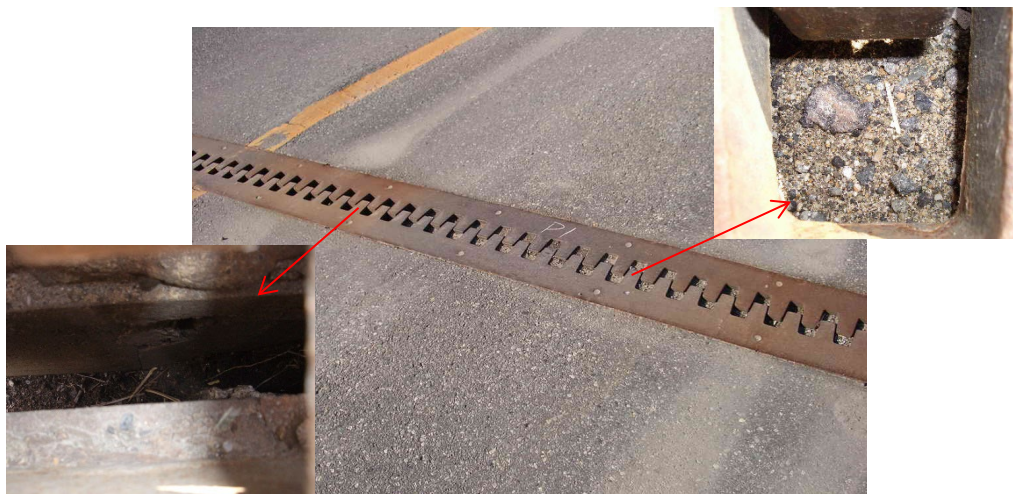
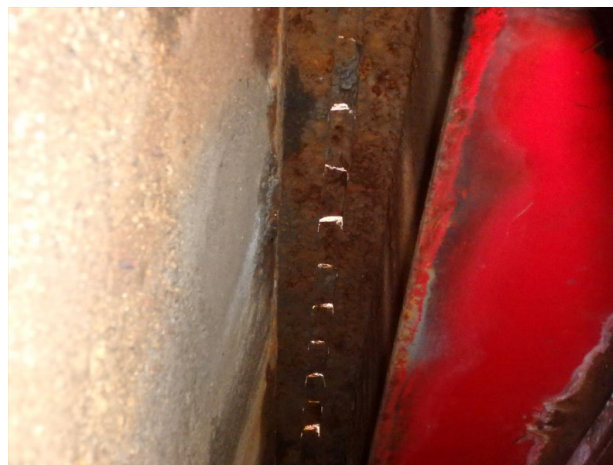
(a) 路面の外観と遊間の土砂詰まり³⁴⁾。樋がないにもかかわらず路面付近まで土砂が堆積。

(b) 下方から見上げて撮影。樋がない。櫛歯の下面が腐食している。

図 3-12-14 フィンガー形式の伸縮装置

図3-12-14に、フィンガー形式の伸縮装置の例を示す。また、図3-12-15に、フィンガー形式の伸縮装置の下方に配置されていた鋼製樋の例を示す。1990年代以前の道路橋では、建設当時にフィンガー形式の鋼製伸縮装置がよく用いられていた。路面からの水は鋼製の樋で受けて排水できるように思われるが、実際は図3-12-15に示すように土砂が堆積して排水路が詰まり、水はそのまま下方に流れる。また、図3-12-16のように、鋼製の樋や排水管が腐食し、孔が空いたり、欠損に至ったりして排水の機能を失う事例もある。当時の伸縮装置便覧⁴³⁾には、止水の概念が既に示されていた。伸縮装置におけるゴム部材の使用は、走行性確保と止水の目的が考えられるが、個々の形式におけるゴム材の目的は必ずしも明示されていなかった。図3-12-17に、突合せ型ゴムジョイントの伸縮装置の例を示す。この例では、ゴム材が横断方向（橋軸直角方向）に500～600mm間隔で途切れており、まったく接続されていないために、横断方向の止水の連続性が確保されていない。丁寧な施工事例では現場でゴム同士を融着等で接続されている場合もある。

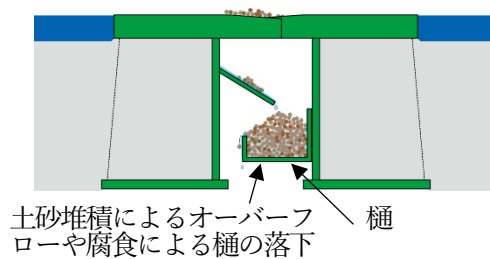
図 3-12-15 鋼製伸縮装置の樋と土砂堆積

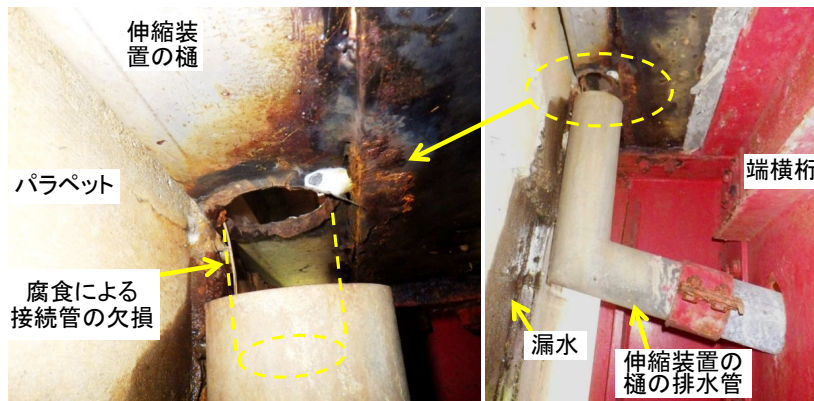
図 3-12-16 伸縮装置の樋の腐食、破損に伴う漏水

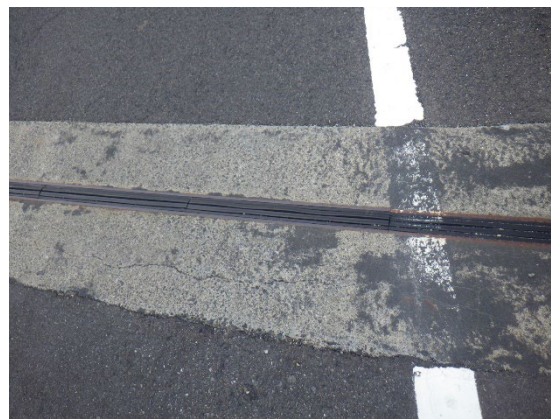
図 3-12-17 横断方向に不連続なゴム材

図3-12-17に、ゴム製伸縮装置におけるゴム材の不連続の例を示した。伸縮装置の断面図で見た場合に止水できそうな場合であっても、横断方向の連続性がないために、漏水が容易に生じている事例が多く見られる。非排水型の伸縮装置が使用される以前も以後も、図3-12-21のような歩車道境界での伸縮装置の不連続やゴム製伸縮装置におけるゴム材の不連続が漏水の一因となる事例がある。

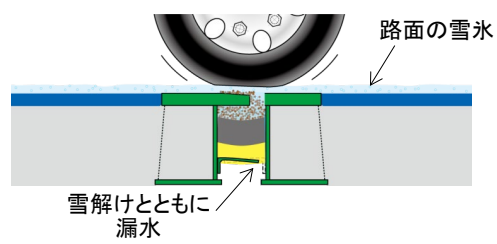
図 3-12-18 土砂や積雪の押し込みによる止水材の設置後の漏水（概念図）

伸縮装置からの漏水を防ぐ目的で、鈹桁橋の場合に、下方からウレタンゴムを詰めたり、樹脂製の排水樋を設置したりする事例が見られる。フィンガー形式の鋼製伸縮装置に止水材を付加した場合は、図3-12-18のように、土砂の堆積や積雪が、その重みによって、車輪に押し込まれて漏水が再発する事例や止水材が落下する事例が見られる³⁰⁾。図3-12-19、図3-12-20に、止水材からの漏水と止水材の落下の事例を示す。

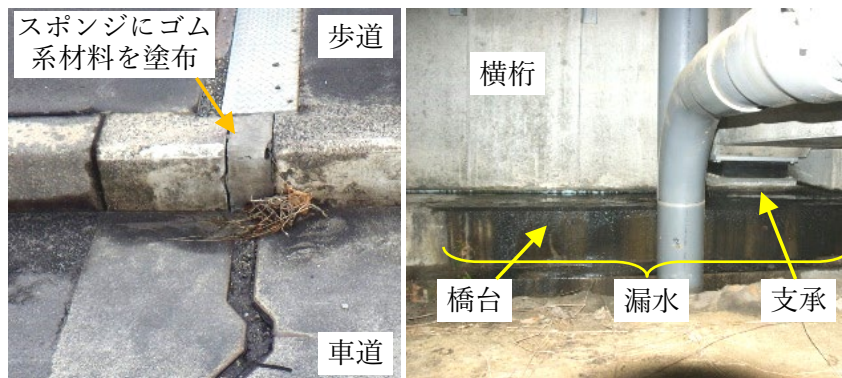
図 3-12-21 歩車道境界の止水ゴムの損傷(左)とその直下の桁端部の漏水(右)³⁴⁾

1990年代以降は、非排水型の伸縮装置が使用される事例が増加した。しかし、非排水型伸縮装置に交換した後も伸縮装置からの漏水が見られる事例があったため、近年二次止水などと呼ばれる二重の止水機能を持った伸縮装置が開発されている。また、図3-12-21のように、歩道と車道で異なる製品を用いて、その境界部（歩車道境界）の適切な止水が施されず漏水が生じている事例も多く見られる。

図3-12-21のように、歩車道境界に簡易な間詰が設けられている事例が多い。これと同様に、図3-12-22に示すように、地覆部にも同様の材料がよく用いられている。図3-12-23に、路面に露出する止水材の例と損傷の要因例を示す。この止水材は、伸縮装置の隙間にスポンジ等のバックアップ材を配置して、その表面に薄いゴム系塗膜等を塗布したものと考えられる。施工後は、薄いゴム膜に孔が開き、コンクリートとの間に隙間ができることで止水機能が比較的早期に失われた状態となっている。このゴム膜の紫外線に対する耐久性も懸念されるが、それ以前に、これらの設置箇所は、図3-12-23(b)、(c)に示すように、除雪や清掃などの路面管理の作業において、厳しい外力に曝される可能性が高く、ゴム膜の薄さから考えると、それらの外力に対する抵抗性はほとんど期待できない。

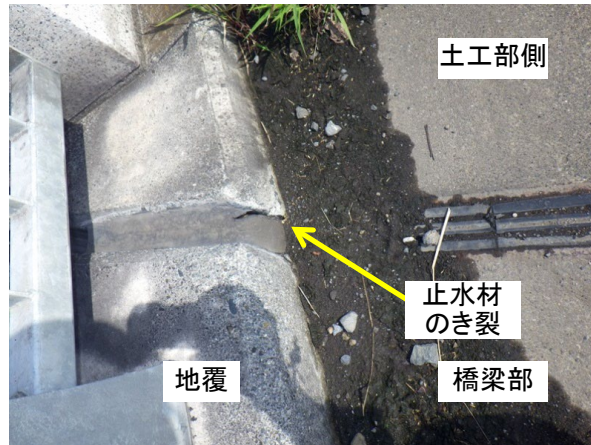
図 3-12-22 地覆部の止水材とき裂

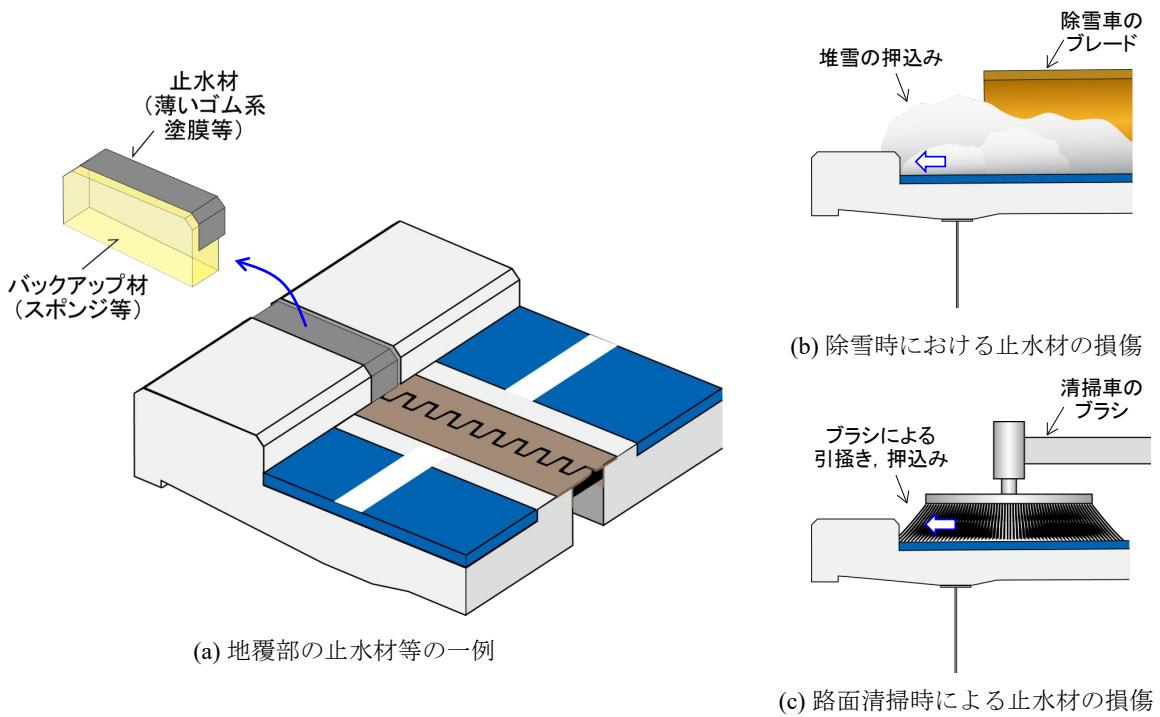
図 3-12-23 路面に露出する止水と損傷の要因例

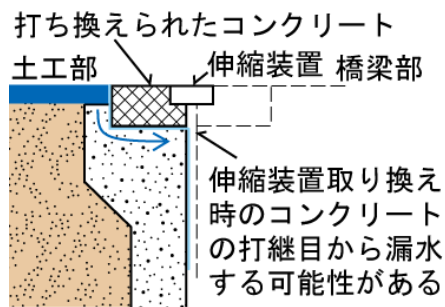
図 3-12-25 打継目からの漏水の可能性 (推定図) ³⁴⁾

図3-12-25に、打継目からの漏水の推定図を示す³⁴⁾。伸縮装置取り換え時の後打コンクリートの打継目の施工によっては、このような打継目からも漏水する可能性があると推察される。図3-12-26は、伸縮装置からの漏水だけでなく、パラペット背面の水が図3-12-27のようにライフラインの貫通孔を通じて流出したものも含まれ、それらが凍結したものである³⁴⁾。この場合、古い構造物でアプローチ部の舗装が著しく劣化していると、路面の塩水が滞水し、土中に浸漬している可能性がある。そのような場合は、背面からの漏水にも他の漏水と同様の配慮が必要と考える。

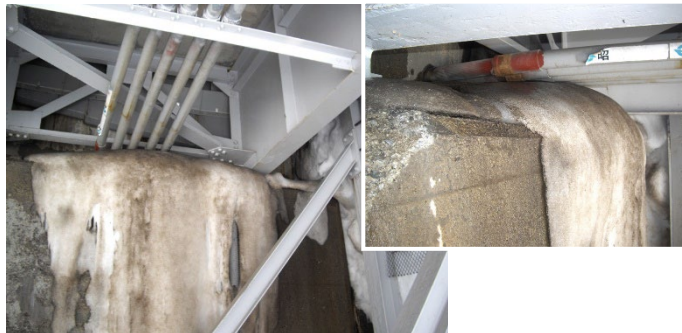
図 3-12-26 伸縮装置からの漏水及び橋台背面からの流水の凍結（鋼橋の例）³⁴⁾

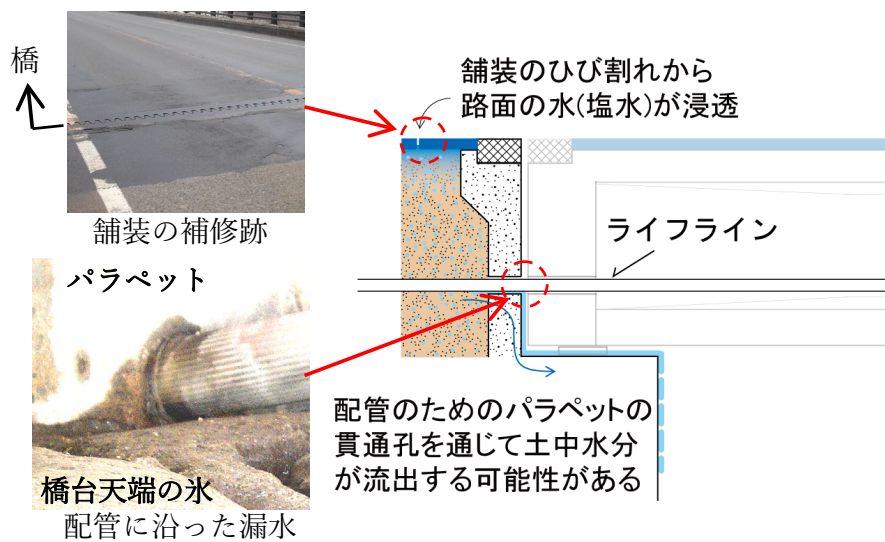
図 3-12-27 橋台背面からの漏水経路の想定図³⁴⁾

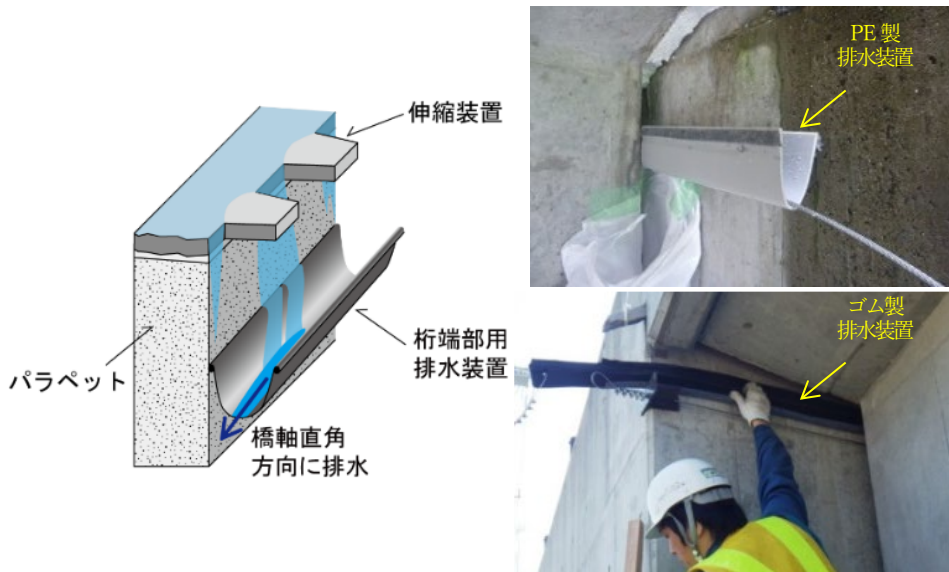
(左：概念図、右上：ポリエチレン (PE) 製、右下：ゴム製)

図 3-12-28 コンクリート橋桁端部の狭い遊間に設置可能な排水装置^{34)、53)}

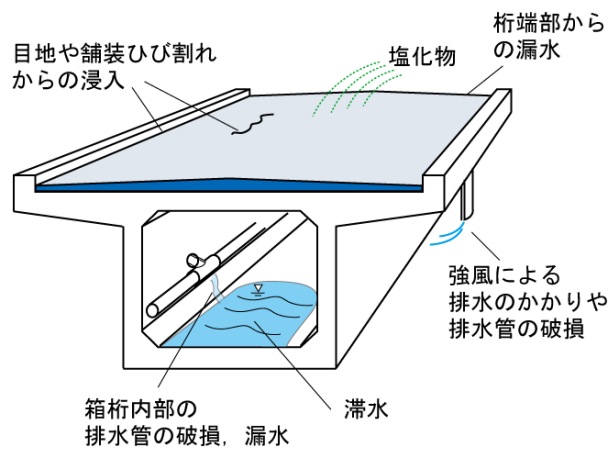
図 3-13-1 散布された塩化物の構造物への浸入経路（概念図）⁵⁶⁾

前節で述べたように、一般道においても道路橋の塩分環境が大きく変化しており、路面に散布された塩化物は、排水中に混入して橋本体に流下し、そのため鋼部材の著しい腐食やコンクリート部材の塩害を引き起こす事例が見られる^{例えば、55)}。図 3-13-1 に、路面に散布された塩化物の構造物への浸入経路を概念図で示す⁵⁶⁾。塩化物の浸入経路は、桁端部や床版上面からの水だけでなく、排水管の損傷や流末水の思わぬ方向への飛散が、橋本体の耐久性に影響する可能性がある。道路橋では、車両の走行安全性の観点から橋面上の雨水を速やかに排除するため、適切な排水が必要とされている⁵⁷⁾。それだけでなく、凍結防止剤散布量の増加とともに、橋の耐久性確保の観点から、適切な排水が一層重要になっている。その排水のために大きな役割を果たす排水管については、これまで流量計算に基づく内径や勾配の設計が行われる程度であり⁵⁸⁾、排水管自体の構造や耐久性の設計方法は明確に示されていないのが現状である。しかしながら、排水装置の損傷などに起因する漏水は、伸縮装置の漏水同様に、道路橋に甚大な影響を及ぼす可能性があることから、現状に応じて排水装置の適切な診断を行うことが道路橋本体の耐久性の確保に重要な意味を持つ。例えば、図 3-13-1 に示したように、鋼橋、コンクリート橋に限らず、箱桁内に配置した排水装置が万一損傷すると、内部に塩水のプールを形成して、橋梁本体の著しい損傷を招くとともに、本体の寿命を縮めかねない事態を引き起こす可能性がある。

また、流末水が構造物の劣化をもたらす。図 3-13-1 では、排水管の流末水が構造物にかかってしまう場合があることを示した。図 3-13-2 は、1961 年に建設された PC 橋で、外桁の近くに配置された排水管の末端が外桁の下フランジに近接していた。PC 鋼材の腐食に対する応急処置として、PC 桁の下フランジの一部に赤い塗装が施されていた。この橋のこの部分だけに PC 鋼材の腐食による露出が見られた（うき部分をはつり落とすと考えられる）。この橋は、日本海の海岸線から約 40km 内陸に位置しており、他の部位に図 3-13-2 と同様の塩害の症状は見られなかったことから、排水管からの塩水が影響を及ぼした可能性が高いと考えられた。一方、PC 鋼材の腐食は外桁の内側寄りのみで、かつ排水管の位置よりも支間中央側にやや離れた位置で見られた。図 3-13-2 の中に矢印で冬季の卓越風向を示す。橋軸が南北にほぼ平行であるのに対して、冬季の最大瞬間風速(4~7m/s 程度)の卓越風向は北北西の場合が圧倒的に多い箇所であった。このことから、内陸で季節風の程度が沿岸部ほど厳しくないとは言え、冬季の風と、排水管の末端の位置が主桁下面に近かったことから、流末水が飛散して主桁にかかってしまい、局所的に塩害が生じたものと推察される。なお、桁の外側は、雨水により比較的洗われ易いことも、塩害が外桁の内側寄りに限られていたことと関係していたと考えられる。

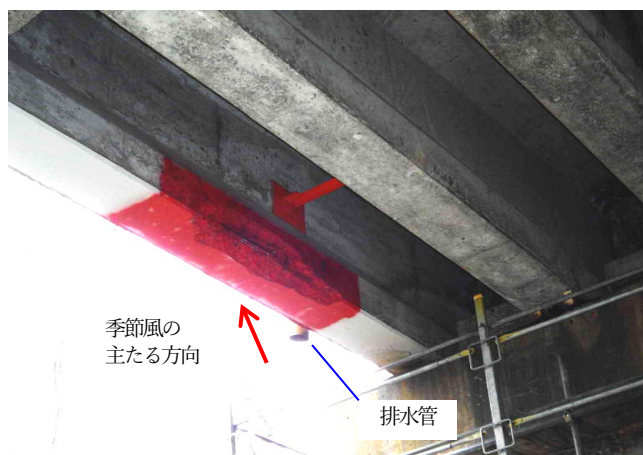
図 3-13-2 季節風により排水が主桁にかかり腐食した事例⁵⁶⁾

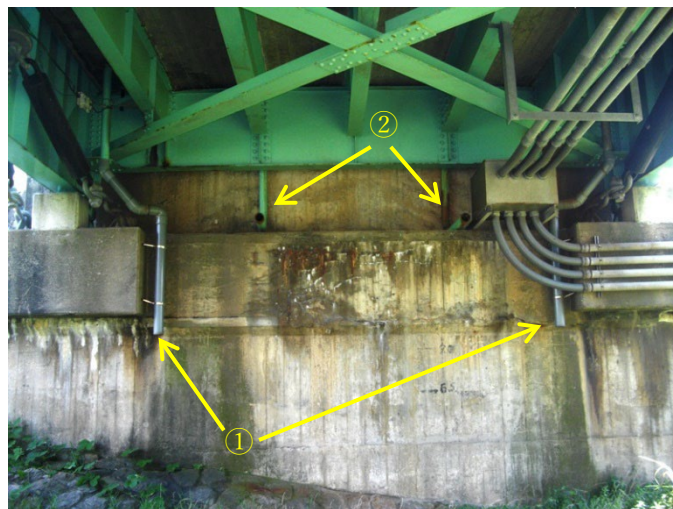
図 3-13-3 流末処理と下部構造の劣化⁵⁹⁾

図 3-13-3 は、1965 年に建設された道路橋の桁端部の状況を示す。橋台にさび汁やひび割れが見られ、塩害やコンクリートのアルカリ骨材反応が疑われる。これらは、桁端部からの漏水によって生じていた可能性があると考えられる。写真を撮影した時点（2012 年）で、写真中①で示すとおり、元の排水管に塩化ビニル管（以下、塩ビ管）を接続して延長し、排水が上部構造や支承に直接かからないように配慮されていた。また、写真中②で示すとおり、桁端部に鋼製の樋が設置され、その排水が橋台前面に排水されるように配管さ

れていた。ただし、配水管①、②ともに、橋台前面から外側（写真では手前側）に若干離している程度であるため、流末水が風によって容易に橋台にかかるものと考えられる。

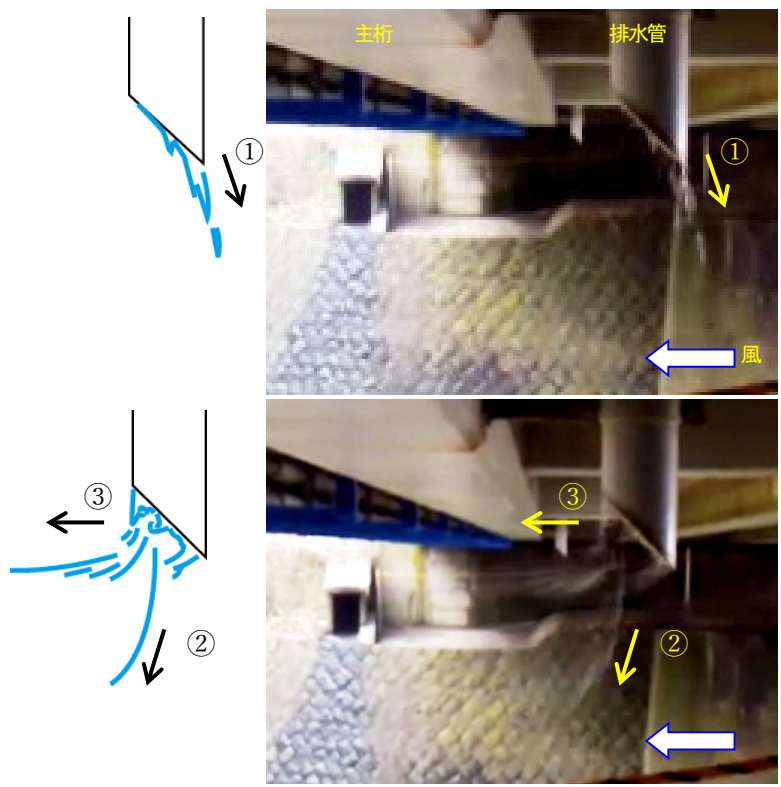
図 3-13-4 日本海沿岸部の季節風と排水の角度⁵⁹⁾

(2013年11月26日12時、近隣気象観測所の10分平均風速10.7m/s、最大瞬間風速18.1m/s、白矢印は風向を示す)

参考として、図3-13-4に、強風下における流末水の飛散状況を示す。冬季の季節風が厳しい、日本海沿岸部の道路橋でビデオ撮影を行った。撮影したのは11月末であったが、天候が悪く、平均風速10m/sを超える厳しい風が吹いていた。橋の周囲では、常時一定以上の風が吹いているにもかかわらず、多主桁の下では風が乱されるため、ときおり同写真の①のように、自然流下に近い状況が見られた。排水管の下端が斜めに切断されていると、自然流下では、水が垂直に落下する場合と、下端の角度に沿った方向に流れ落ちる場合（同写真の①）が交互に見られる。厳しい横風がある場合には、風向きに沿って同写真②～③のような流末水の側方への飛散が繰り返し見られた（①～③が繰り返された）。

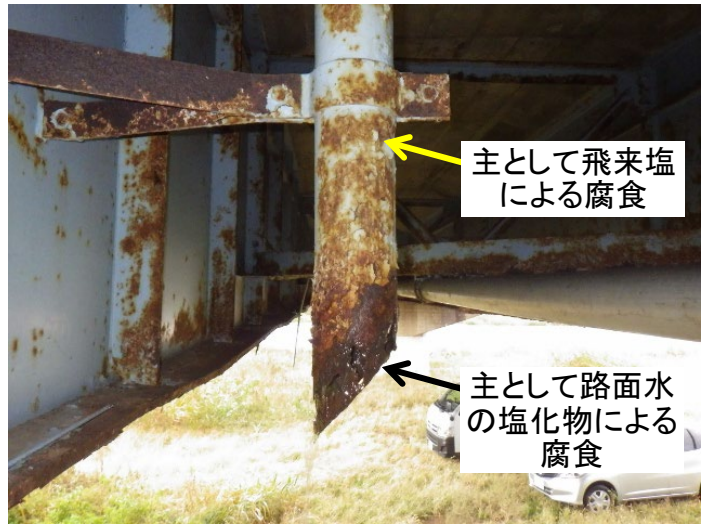
a) 排水管内部からの腐食

b) 排水管の内部と外部からの腐食

図 3-13-6 鋼製排水管の腐食の事例

近年、耐食性の観点からプラスチック製やステンレス製の排水管が用いられる傾向にあるが、既設橋では鋼製排水管が使用されているものが多く現存している。鋼製排水管は、具体の仕様は必ずしも明確でないが、外面は本体と同様に塗装されており、水道管と同様に、管内面は樹脂などによってライニング処理されているものを用いていたと推察される。しかし、ある程度の防食処理はされていても、鋼桁と同様に腐食が生じる事例が少なからず見られる。図3-13-6に、道路橋における排水管の腐食事例を示す。同図(a)は、内陸の橋であり、内面からの腐食により排水管に貫通孔が生じていた事例である。凍結防止剤が散布される橋であり、路面からの塩水が管内に流下することにより、著しい腐食をもたらしたと考えられる。また、同図(b)は、東北地方の日本海から10km程度の内陸に位置する橋の事例である。塗装した主桁に腐食が見られるのと同様に、排水管の外面にも腐食が見られる。また、冬季に凍結防止剤も散布されることから、配管の下端付近は内面からの腐食による著しい断面欠損、貫通孔が見られた。

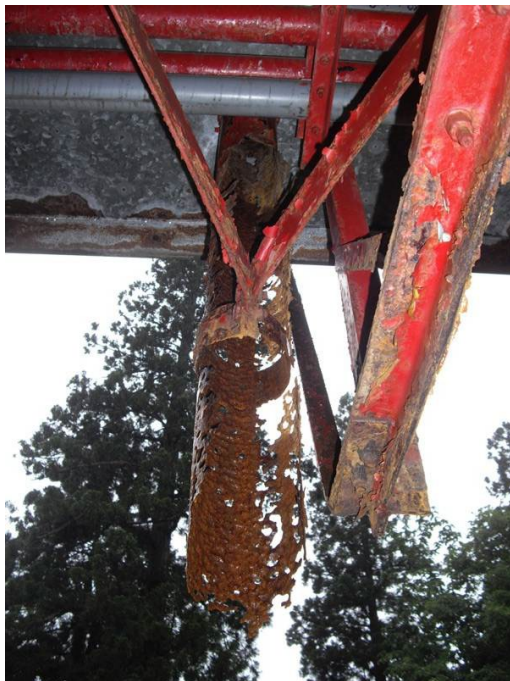
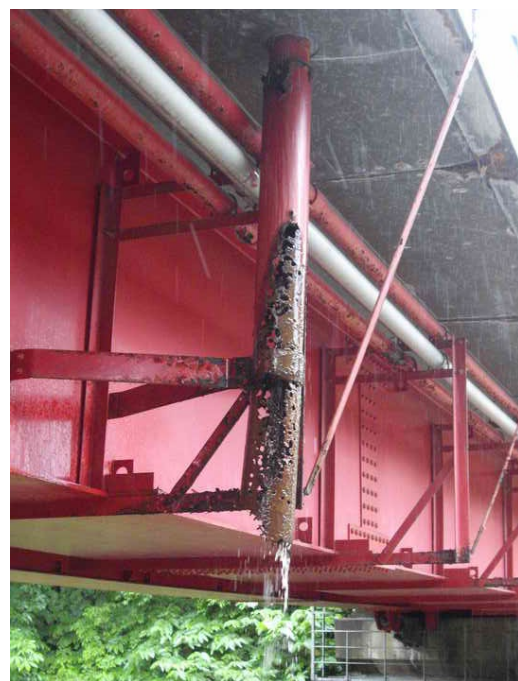
図 3-13-7 鋼製排水管の著しい腐食事例⁵⁹⁾

図3-13-7に、鋼製排水管の著しい腐食事例を示す。撤去が予定されていた橋で、塗装や排水管の維持管理は最小限にとどめられていたことから、より著しい腐食が見られた。鋼製の排水管は、外面は再塗装することができても、内面の再塗装は難しく、かつ当然ながら内面を伝って路面からの塩水が流下することから、主として内面側から腐食が進行したと考えられる。内面は、塩化物が付着しても、すぐに洗い流される機会が多いと考えられるが、塩化物が介在する腐食が一旦始まると、腐食が徐々に進行すると考えられる。

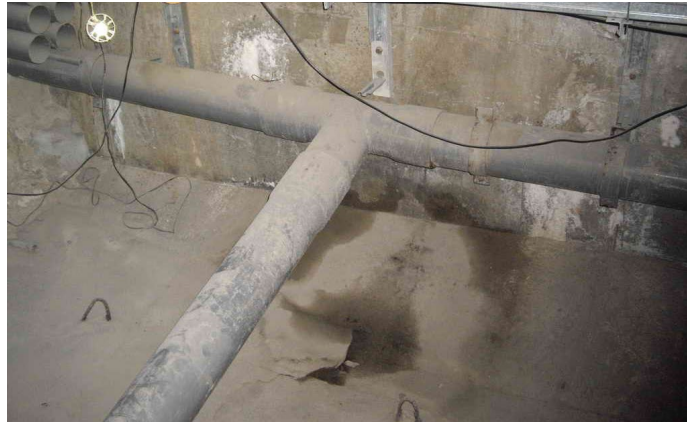
図 3-13-8 箱桁内部の排水管と継手部の損傷例^{55)、56)}

図 3-13-8 は、排水管の継手部からの漏水や排水管の破損により、結果的に PC 箱桁の内部に路面からの塩水を引き込んでしまった事例である。内部に滞水した塩水は、やがてコンクリート部材の塩害を引き起こす一因となった⁵⁹⁾。図 3-13-9 は、排水管撤去後における、中間支点上のコンクリート隔壁内に埋め込まれた排水管内部の状況を示す。排水管の内部に塩化物を含む多量の土砂が堆積していた。図中に示す土中の塩化物イオン濃度は、乾燥土質量あたりに換算したものである⁶⁰⁾。0.38mg/g は他の事例⁶⁰⁾と比べて必ずしも大きい値ではなかったが、塩化物の混入を示す値であった。

排水管に作用する外力としては、死荷重、温度変化、風、地震など、橋本体と同様の影響に加えて、排水管内の堆積物による荷重、活荷重による振動や排水の脈動などの影響も想定される。図3-13-8(下)に示した排水管の損傷の例では、損傷の外的要因として、次の点が考えられる。a) 橋と排水管の線膨張係数の違いによる伸縮量の差により継手強度以上の負荷がかかった。b) 図3-13-9に示したように、排水管中には堆積土と詰まった排水による重量増により継手強度以上の負荷がかかった。c) a)やb)に車両走行等による振動が加わった。d) a)やb)に地震の影響が加わった。これらを解明するには現地計測や解析などを行う必要があると考えられ、一般の橋でこれらを行うのは現実的でなく、重要な課題とはいえ予算的にも困難である。

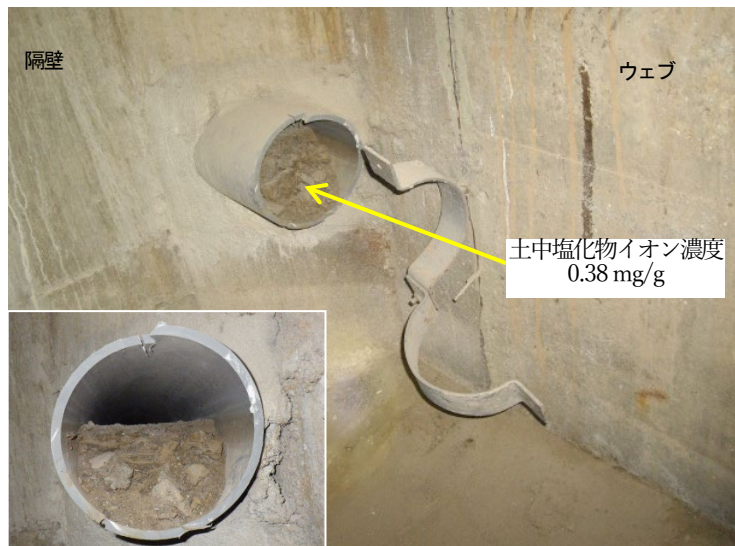
図 3-13-9 箱桁内部の排水管中の土砂堆積 (図 3-13-8 と同橋)⁵⁹⁾

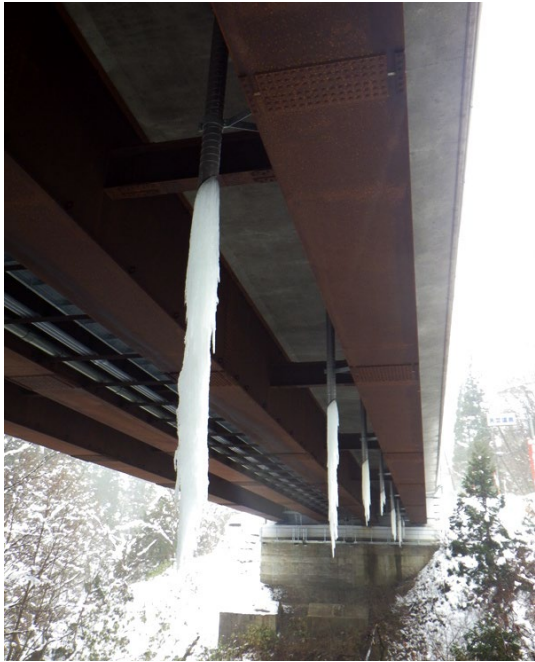
図 3-13-10 流末水の凍結事例⁵⁹⁾
(12月中旬、前夜に降雨なし、最低気温-4°C)

図 3-13-10 に、排水管からの流末水が凍結して、排水管よりも太く長く成長した、つららの事例を示す。前日に降雨、降雪はなかったが、12 月中旬で既に路面に積雪があったため、凍結防止剤や昼間の気温上昇に伴う融雪水が排水管を流下して、凍結したものと考えられる。図 3-13-11 は、橋台前面付近に流末がある排水管で、やはり流末水が凍結した事例である。

両橋は 2000 年以降に建設された橋であり、比較的太い径のステンレス製排水管が使用されていたことから、排水管の割れには至らなかったが、例えば塩化ビニル樹脂製の排水管の場合には割れに至る可能性が高いと考えられる。また、いずれも流末での排水の凍結により、十分な排水が期待できない状況であった。図 3-13-10 のような状況では、風を受ける面積や固定部付近にかかる曲げモーメントのアーム長が増加し、かつ氷の重さが加わることによって、排水管やその固定具にかかる負荷が大きく変化すると考えられる。また、頻繁に厳しい風が吹く場合には、繰返しの負荷による影響も生じ得ると考えられ。

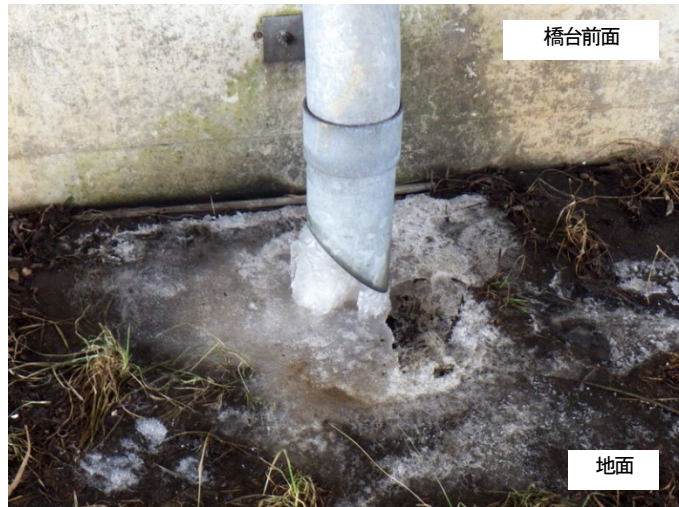
図 3-13-11 橋台前面の流末水の凍結事例⁵⁹⁾
(2月下旬、前夜に降雨なし、最低気温-1°C)

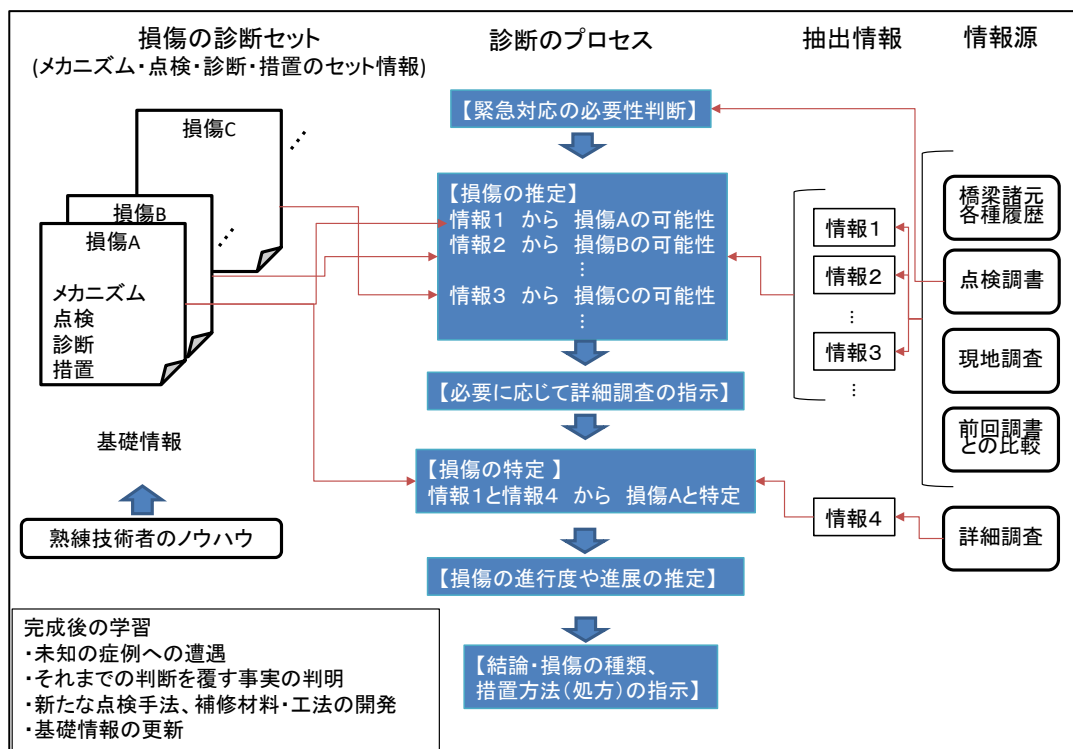
図4-1-1 診断AIシステムの考え方と流れ

システム処理の考え方と流れを図4-1-1に示す。診断のプロセスごとに情報源（橋梁諸元・各種履歴、点検調書、現地調査、前回調書との比較など）から抽出した情報と予め用意した損傷の診断セット情報とを照合して、損傷の種類、進行度や進展の推定、措置方法などを推定する方法をとっている。具体的には、まず、台帳データ（橋梁形式、供用年、設計基準、交通量等）、今回の点検データ（所見、損傷が疑われる部材、部位、変状等）、カルテデータ（前回までの所見、補修履歴等）などの情報からデータを入力し、直ちに措置が必要な変状の有無の情報などがあれば緊急対策の必要性を判断した後、疑いのある損傷候補を抽出する。必要に応じて、システムが損傷を特定するために必要な追加情報を提案し、管理者が詳細調査を実施する。ここまでで得られた情報をもとに損傷及び原因を特定するとともに、損傷の進行度（状態）の推定及び損傷の今後の進展度合いの推定を行った後、措置方針を含めた診断結果を出力し、措置の実施内容等をカルテに保存する。このように診断AIシステムにおける処理の分岐条件については診断セットの内容をもとに設定している。

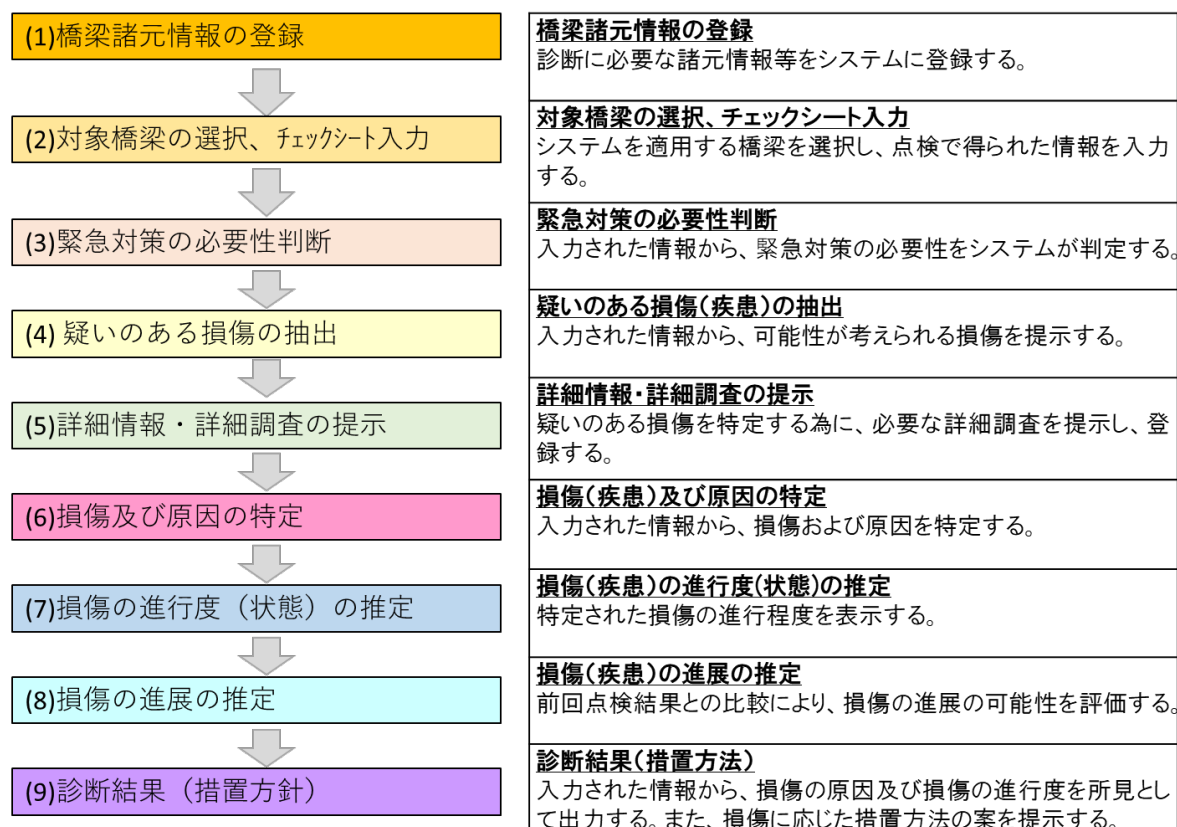
図4-1-2 情報入力から結果出力までの流れ

システム上での情報入力から結果出力までの流れを図4-1-2に示す。まず、対象とする橋梁の診断に必要な諸元情報等をシステムに登録する。次に、その橋梁の点検で得られた情報を入力することで、まずそこで、入力情報をもとに緊急対策の必要性が出力される。また、同様に可能性として考えられる損傷も出力される。次に疑いのある損傷を特定するための詳細調査が提示されるので、それに従って調査結果を入力する。今までに入力した情報をもとに、損傷及び原因と損傷の進行度の推定結果が出力される。最後に、前回の点検情報との比較により、損傷の進行が確認されるかどうかを入力することによって、最終的なアウトプットである損傷とその原因、損傷の進行度の推定結果、損傷の進展の推定結果、措置方針がまとめて出力される。

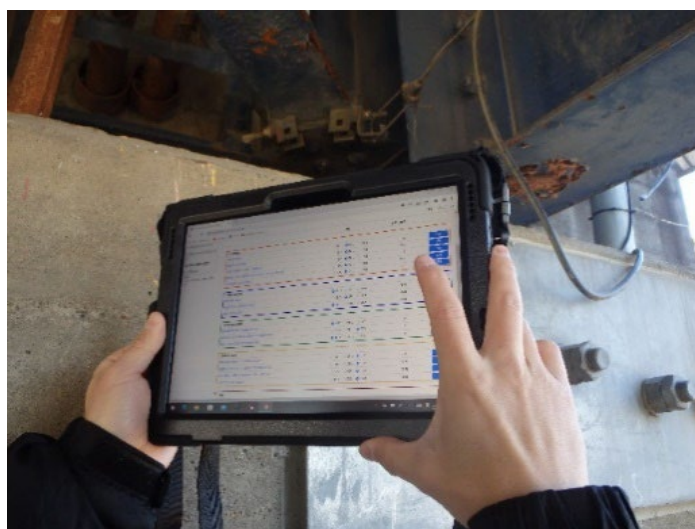
写真4-1-1 タブレット型PCにインストールした診断AIシステム

そのため、診断AIシステムは、システムをインストールしたタブレット型PCを直接現場に持ち込み、その場でタブレットに表示される項目を確認しながら入力できるように構築した（写真4-1-1、写真4-1-2）。

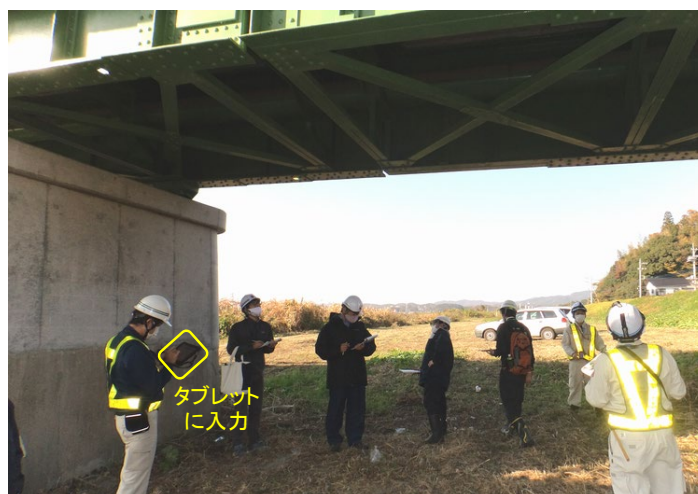
写真4-1-2 現場でのシステム使用状況

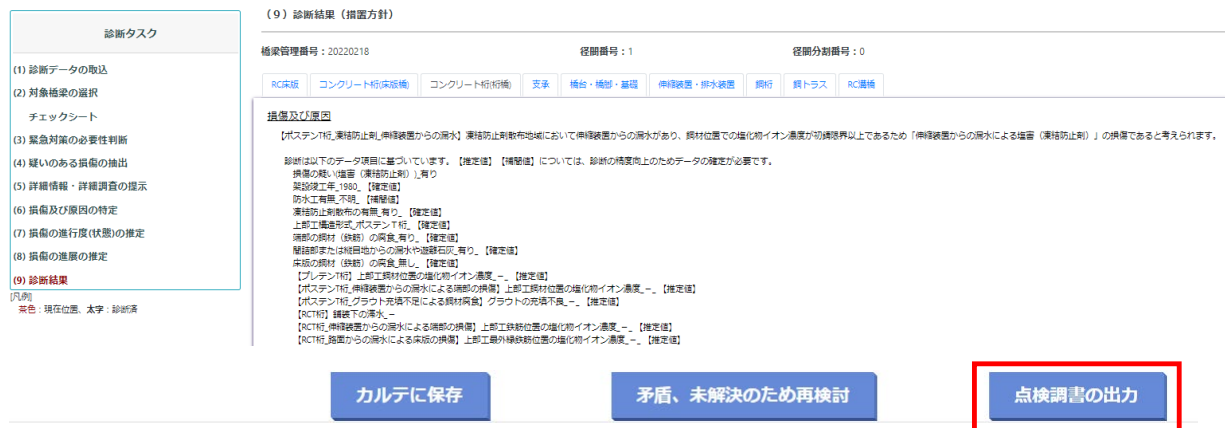
図4-1-6 点検調書出力画面

地方公共団体の点検診断業務の省力化を図るために、地方公共団体が点検診断結果を記録する際に参考とされている様式¹⁾を出力する機能を付加した（図4-1-6）。ただし、システムに入力した橋梁の情報から出力されるため、例えば、様式1であれば、橋梁の諸元情報は出力されるが、部材ごとの判定区分や変状の種類、橋梁の健全性の判定区分や所見などは現時点では出力されない（図4-1-7）。様式2であれば、部材、径間ごとの損傷写真は出力されるが、その判定区分までは現時点では出力されない（図4-1-8）。

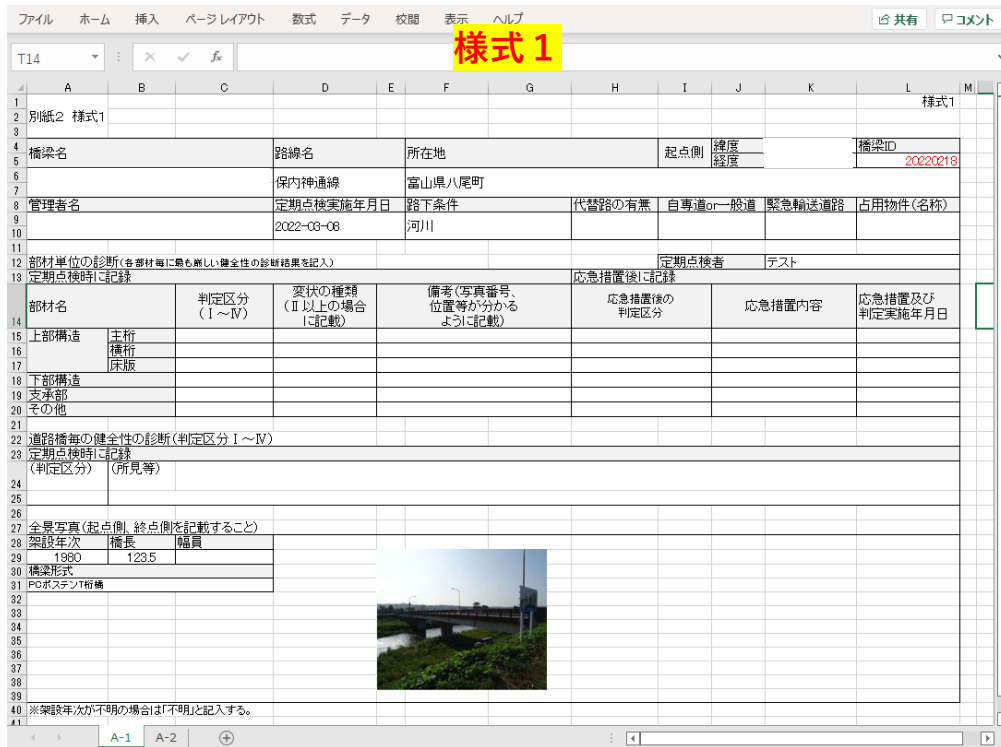
図4-1-7 様式1の出力画面の例

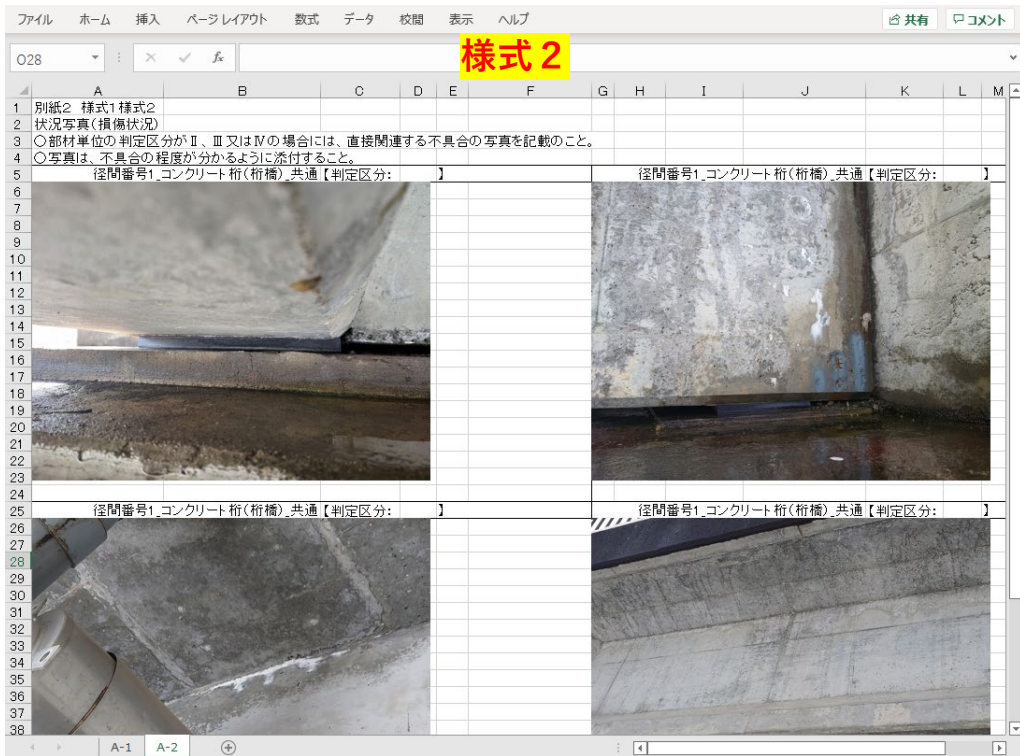
図 4-1-8 様式 2 の出力画面の例

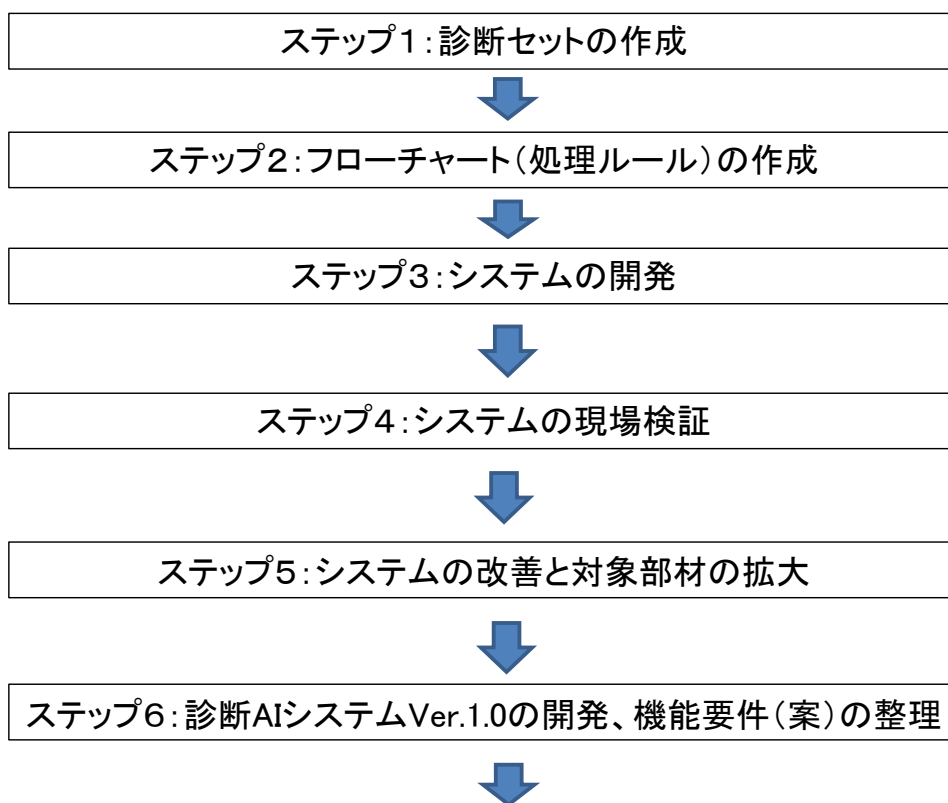
図4-1-9 診断AIシステムの開発の流れ

発生が多く報告されている症例から順に診断セット及びフローチャートを作成し、それを基にシステム開発を行っている。システム化したものから順次、システムのロジックの妥当性や使用性を検証するための現場検証を行った。その検証結果に基づき、システムを改善するとともに、システムの対象部材を拡大していくことで、令和3年度までに、対応可能な症例が限定されているが、床版橋、桁橋、トラス橋など橋種の約9割を対象とする診断AIシステム Ver.1.0を開発した(図4-1-9)。それと同時に、本システムを普及させるための機能要件(案)についても整理した。機能要件(案)については次章で記述する。
