AI を活用した道路橋メンテナンスの効率化
に関する共同研究報告書 (I - 1)
－橋梁診断支援 AI システムの開発－

令和 5 年 10 月

AI を活用した道路橋メンテナンスの効率化に関する共同研究

診断 AI 開発グループ

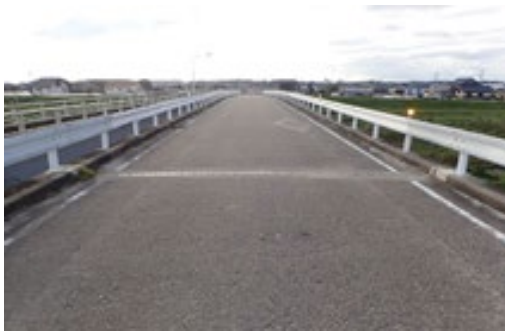
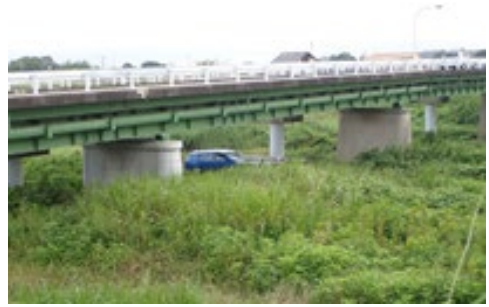
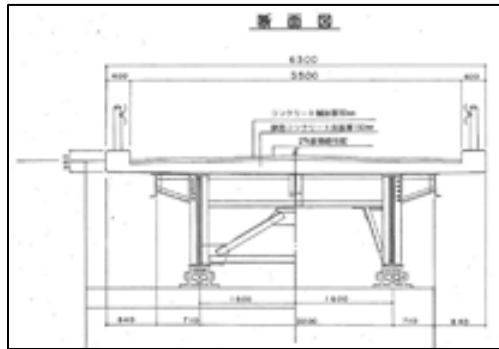
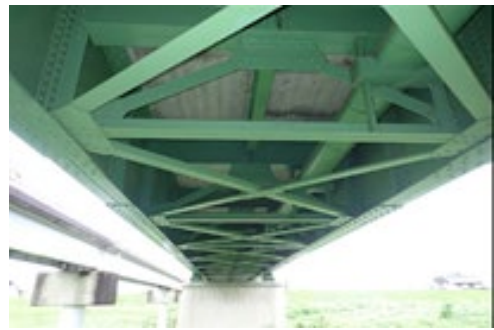
図4-2-1 H橋の現況写真など

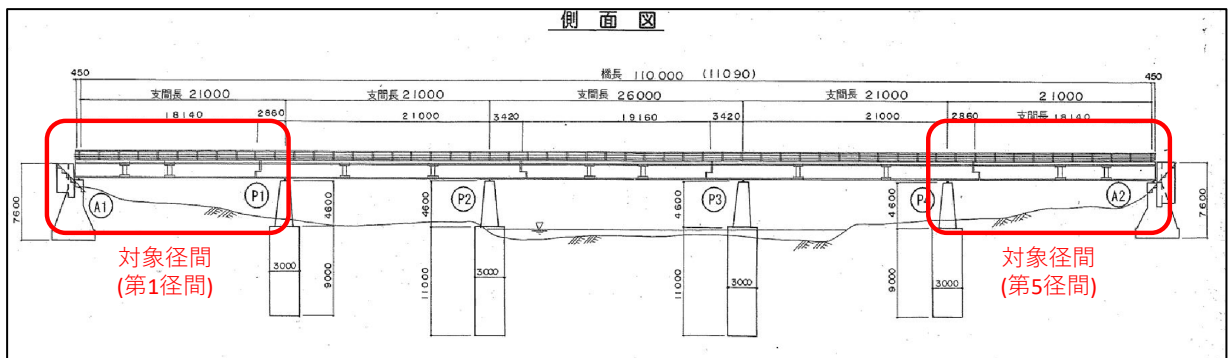
図4-2-2 H橋の側面図

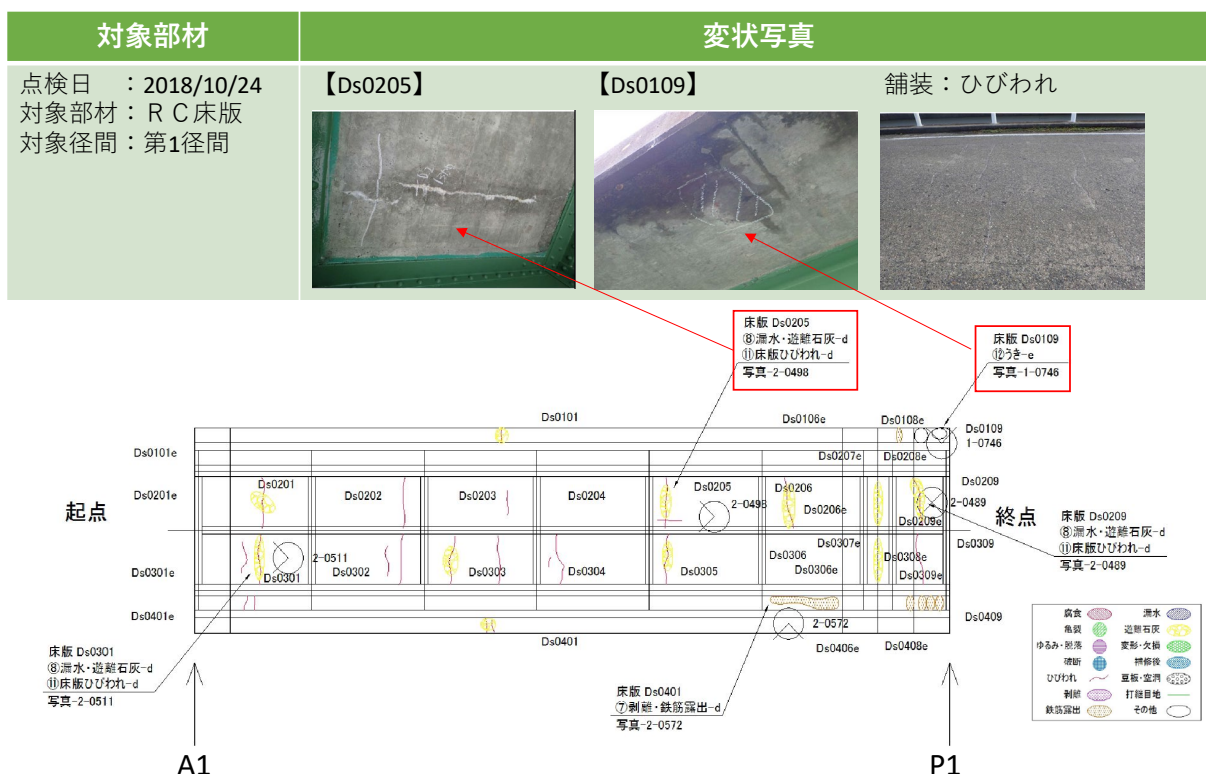
図4-2-3 第1径間の変状写真と損傷図

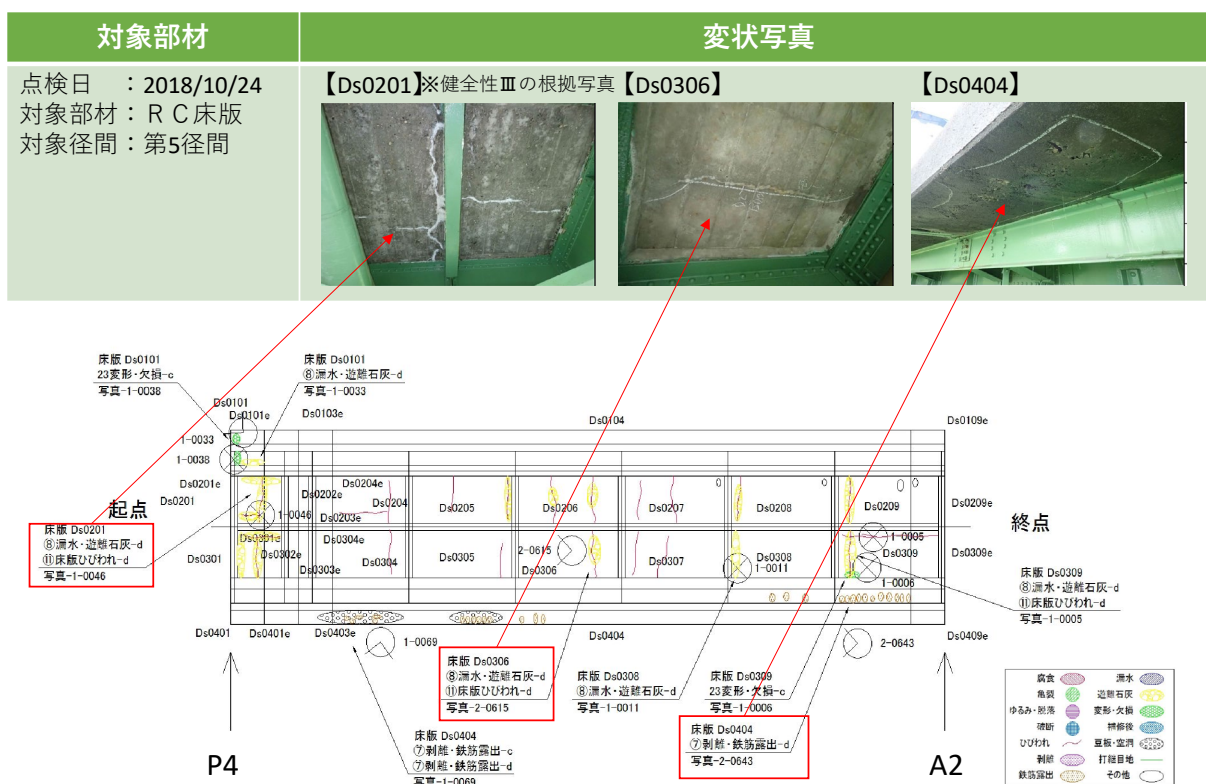
図4-2-4 第5径間の変状写真と損傷図

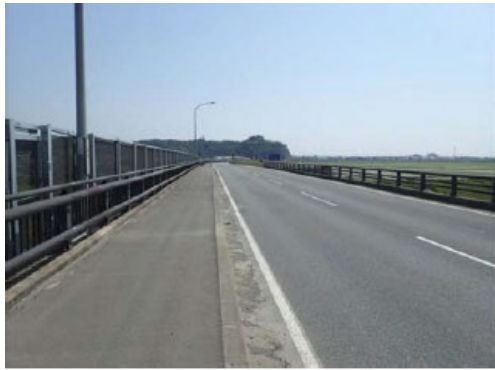
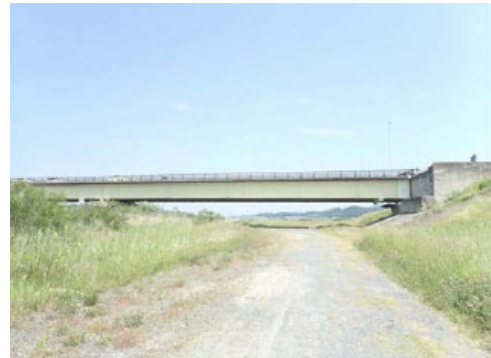
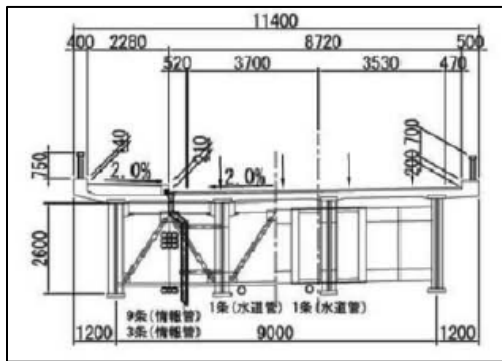
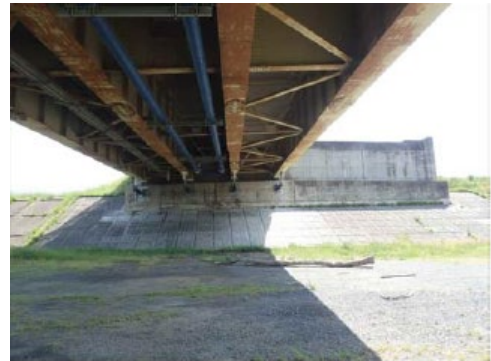
図 4-2-9 N 橋の現況写真など

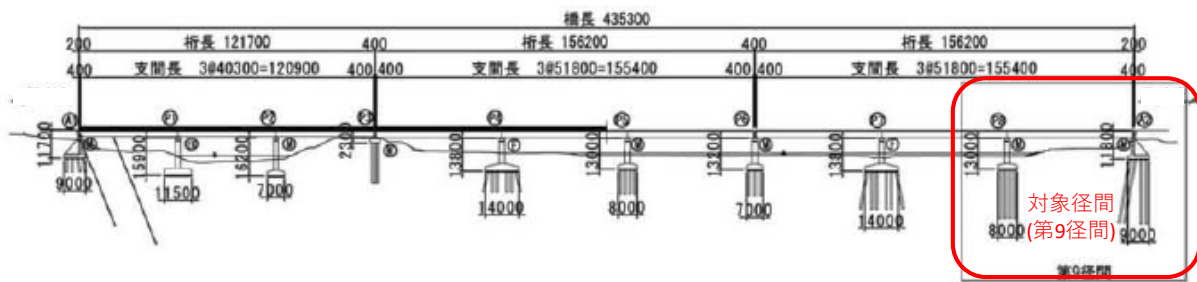
図 4-2-10 N 橋の側面図

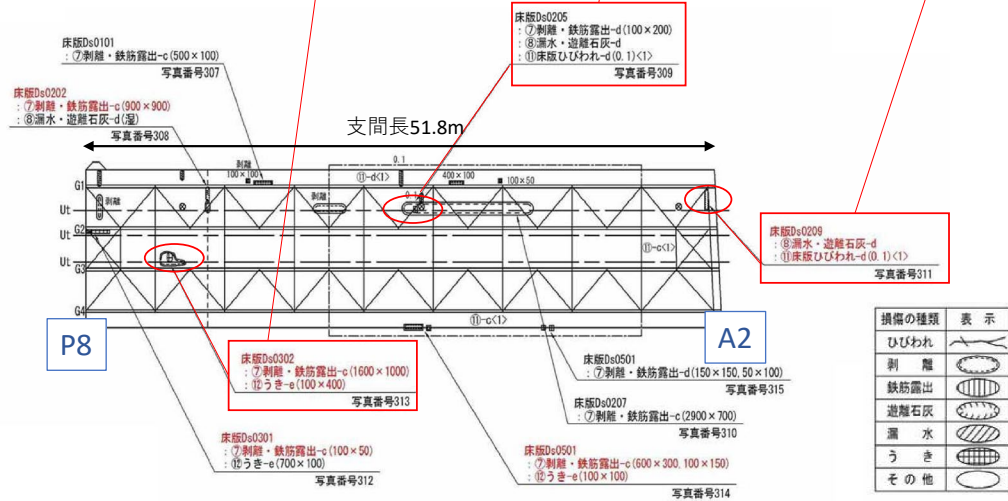
対象部材	変状写真		
点検日 : 2018/8/9 対象部材 : R C 床版 対象径間 : 第9径間	【Ds0302】  	【Ds0205】  	【Ds0209】

図4-2-11 第9径間の変状写真と損傷図

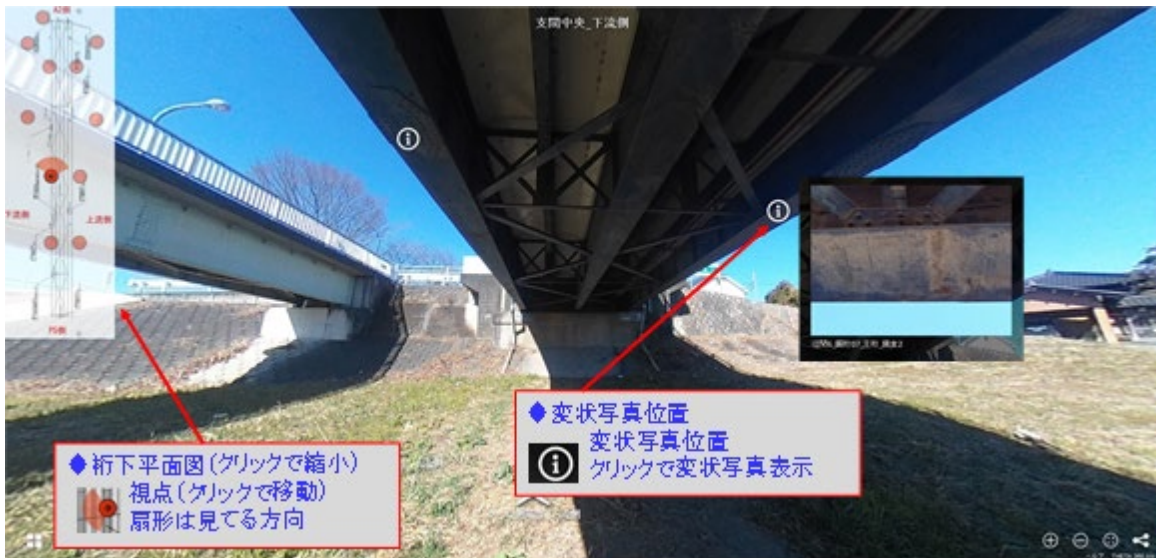
図 4-2-12 S 橋 鋼 I 桁 (第 6 径間) [360 度画像]

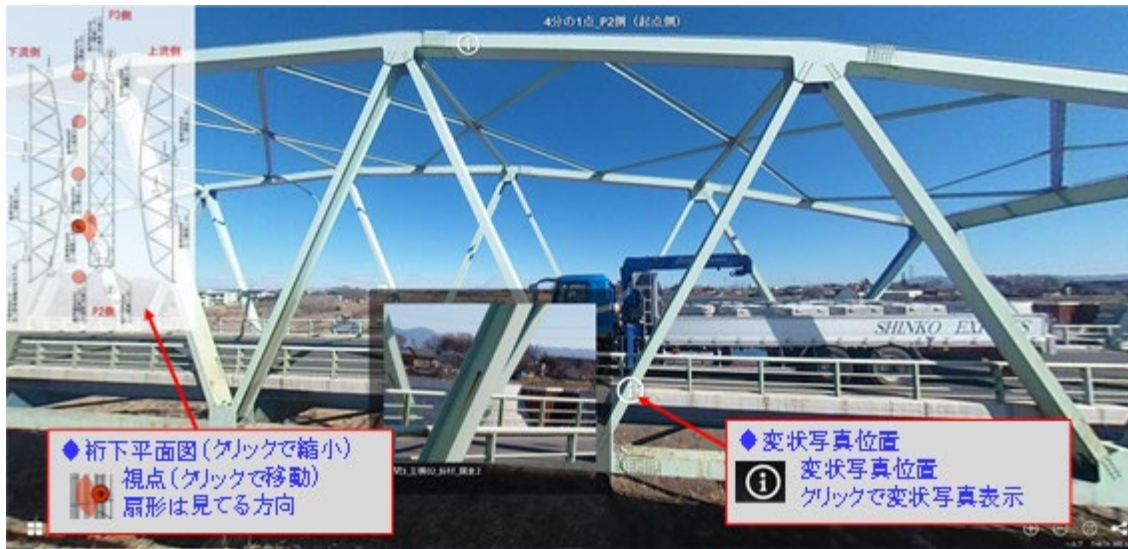
図4-2-13 S橋 鋼トラス (第3径間) [360度画像]

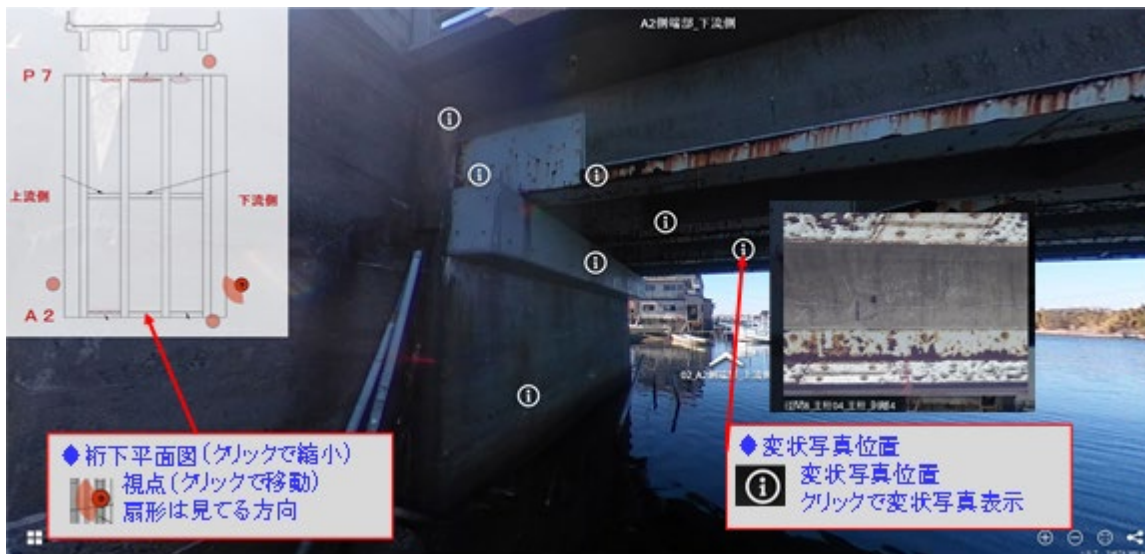
図4-2-14 HI橋 RCT桁 (第8径間) [360度画像]

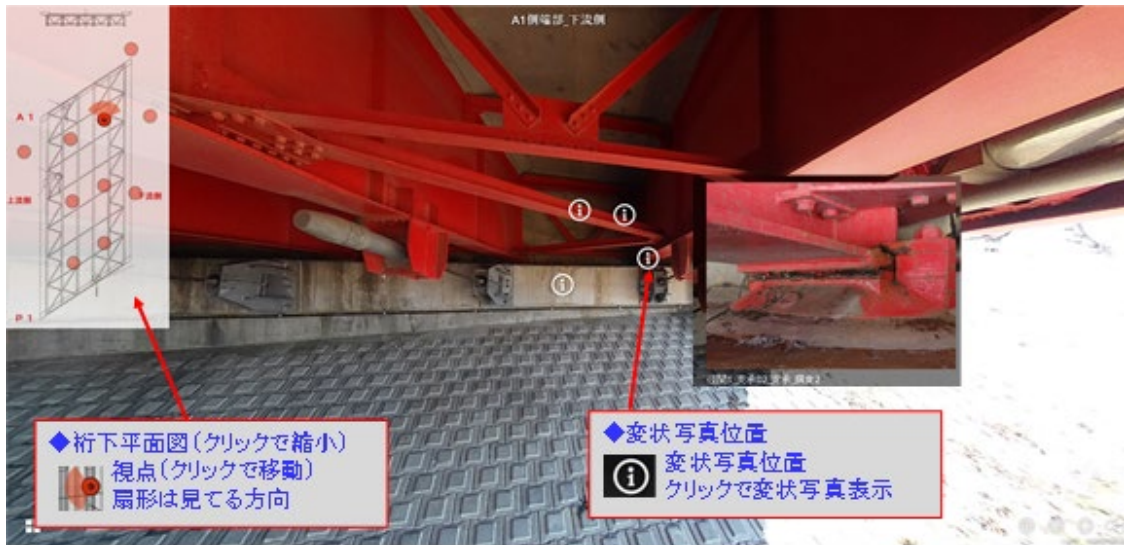
図4-2-15 G橋 鋼I桁(第1径間) [360度画像]

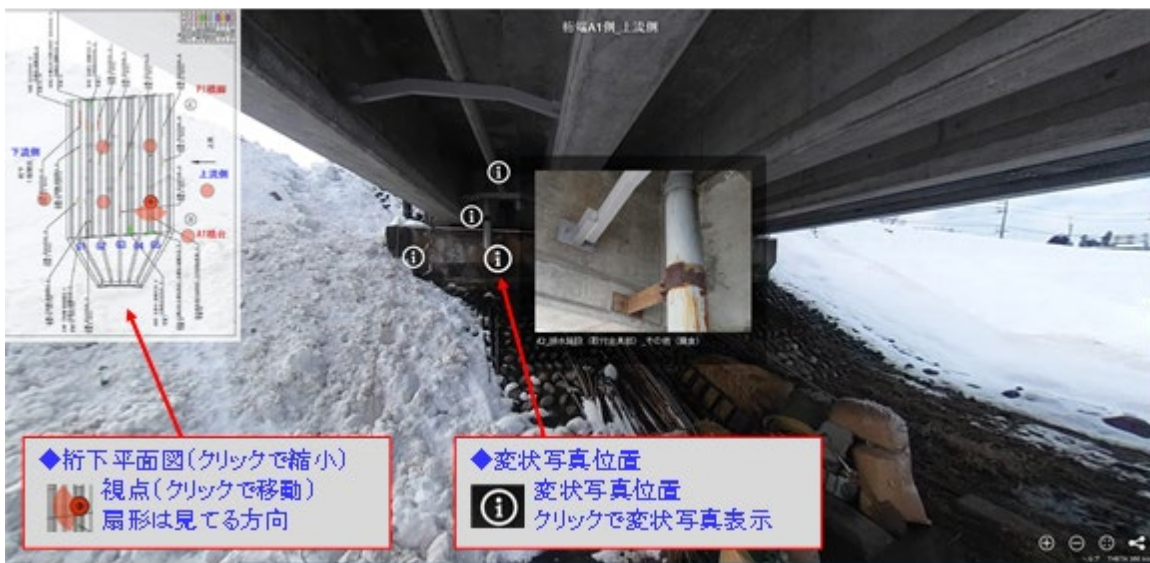
図4-2-16 SI橋 PCT桁(第1径間) [360度画像]

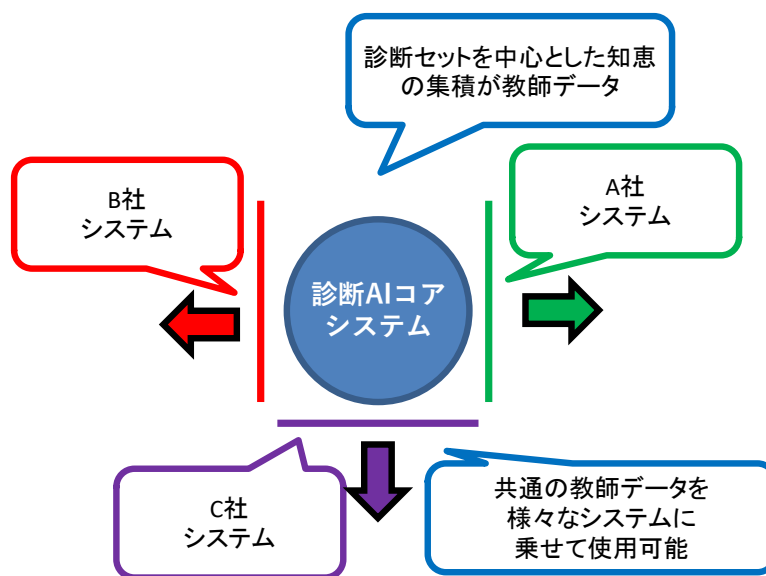
図 5-1-1 診断 AI コアシステムを中心としたシステム普及イメージ

橋梁診断支援 AI システムの将来的な普及イメージとして、本共同研究で令和3年度までに開発した橋梁診断支援 AI システム Ver.1.0（ここでは、「診断 AI コアシステム」という）を民間企業等へ提供して、その民間企業等が診断 AI コアシステムに対して独自機能を付加し、利便性や使用性等を向上させた独自の診断 AI 民間システムを開発及び販売して、診断 AI システムを世の中に普及させていくことを想定している（図 5-1-1）。当然、民間企業等へ提供する際には、診断 AI コアシステムのコアとなる部分（診断ロジックの条件分岐フロー部分など）を改変してはいけないものとし、例えば、プログラム言語を変える際には、条件分岐フローが正確に機能するか証明することなどの一定の制約を課すことで診断結果の信頼性を確保する必要がある。

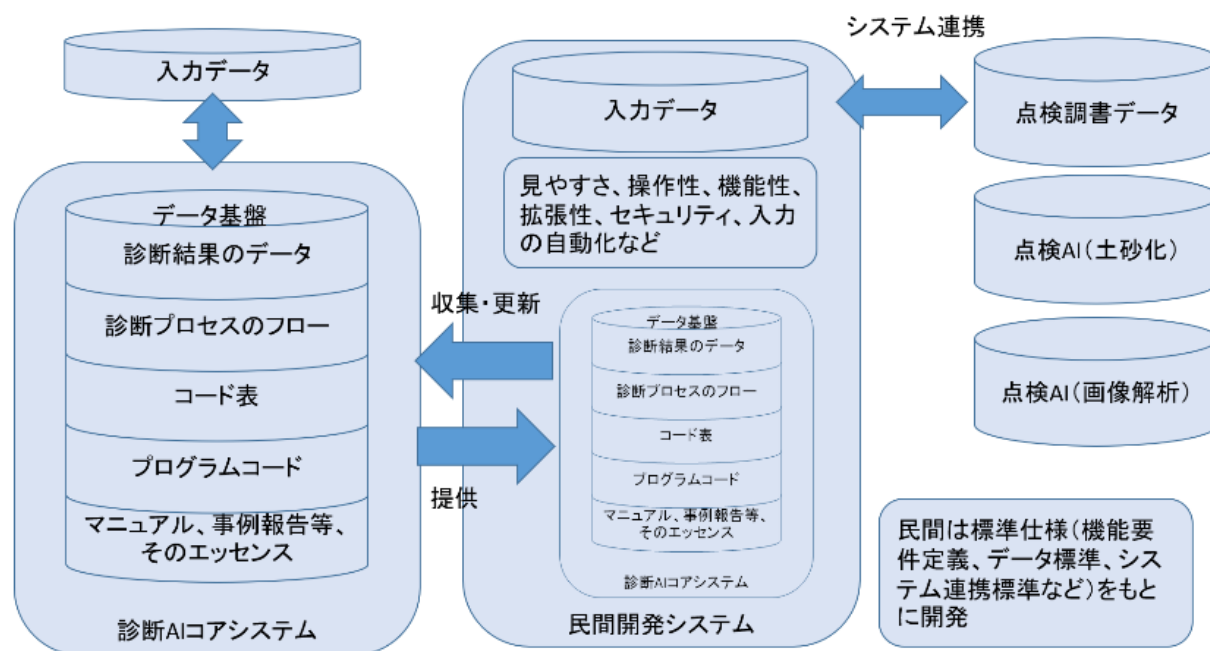
図5-2-1 診断AI コアシステムの活用の全体イメージ

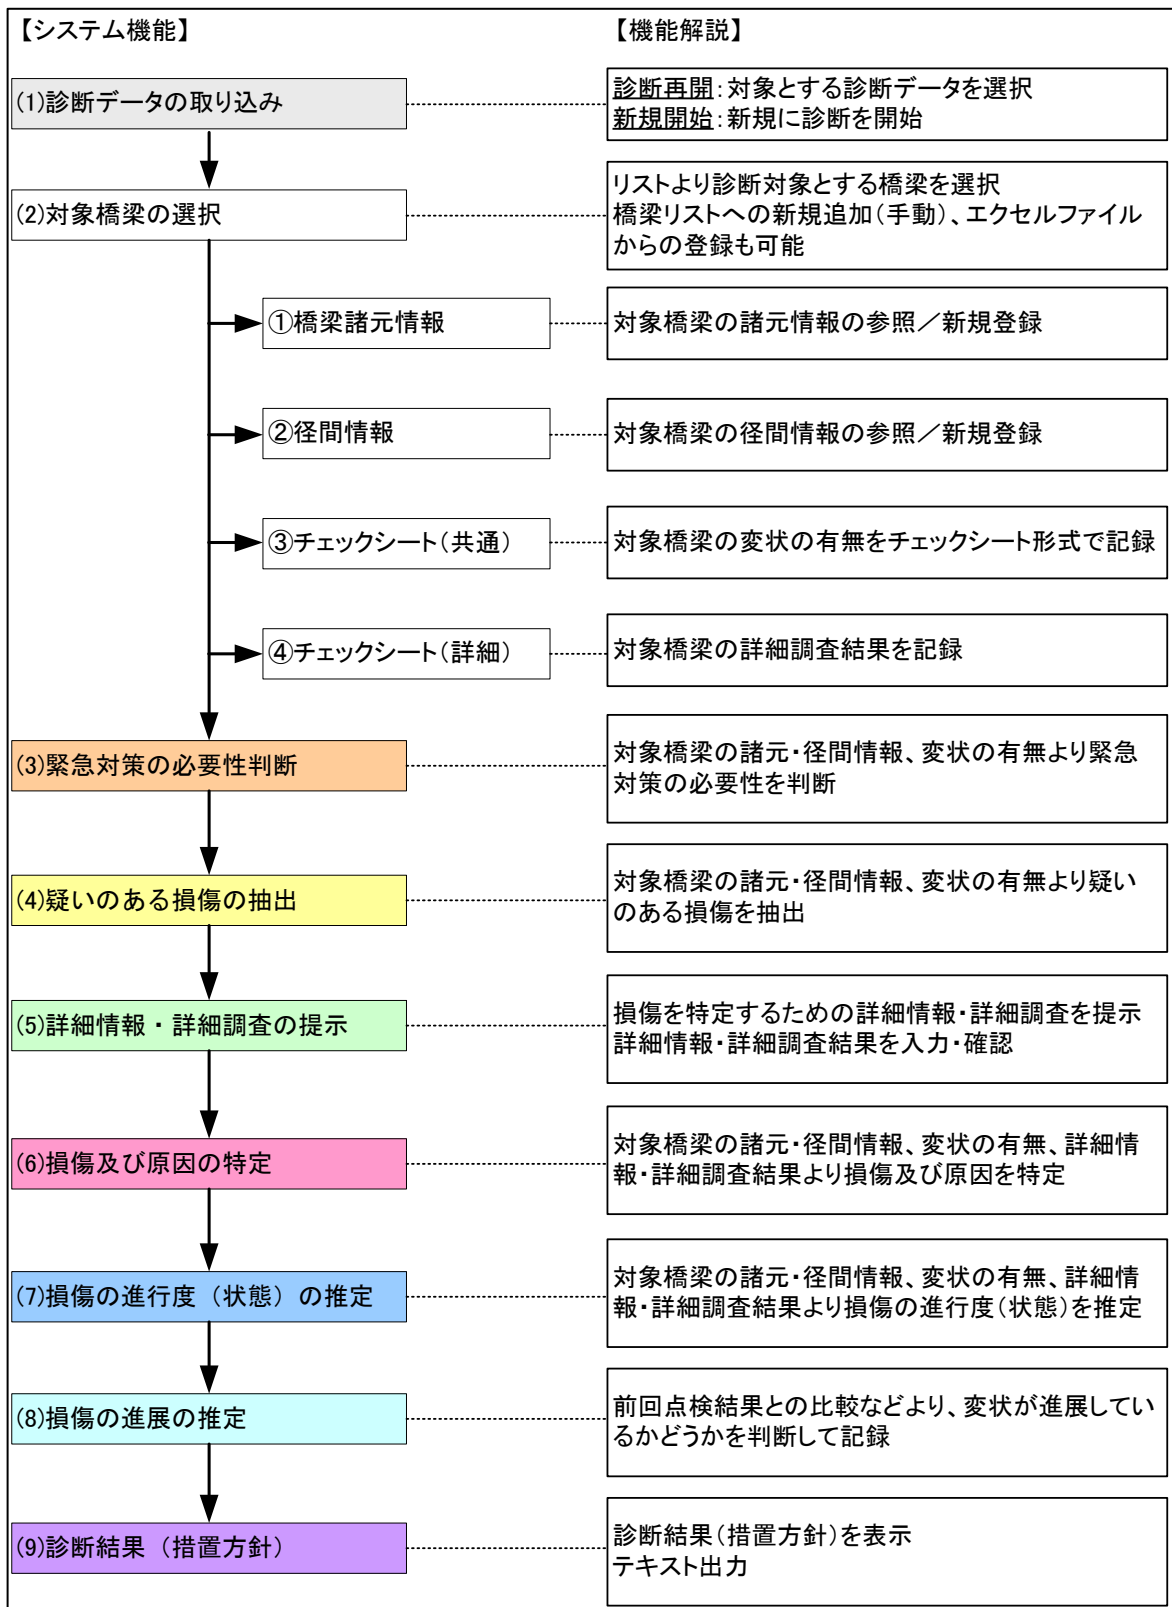
図 5-2-2 システムの機能構成

2つ目は、「システムの機能」である。図5-2-2に示す「(1) 診断データの取り込み」から「(9) 診断結果 (措置方針)」の各システムの基本機能と関連するデータテーブルを記載している。

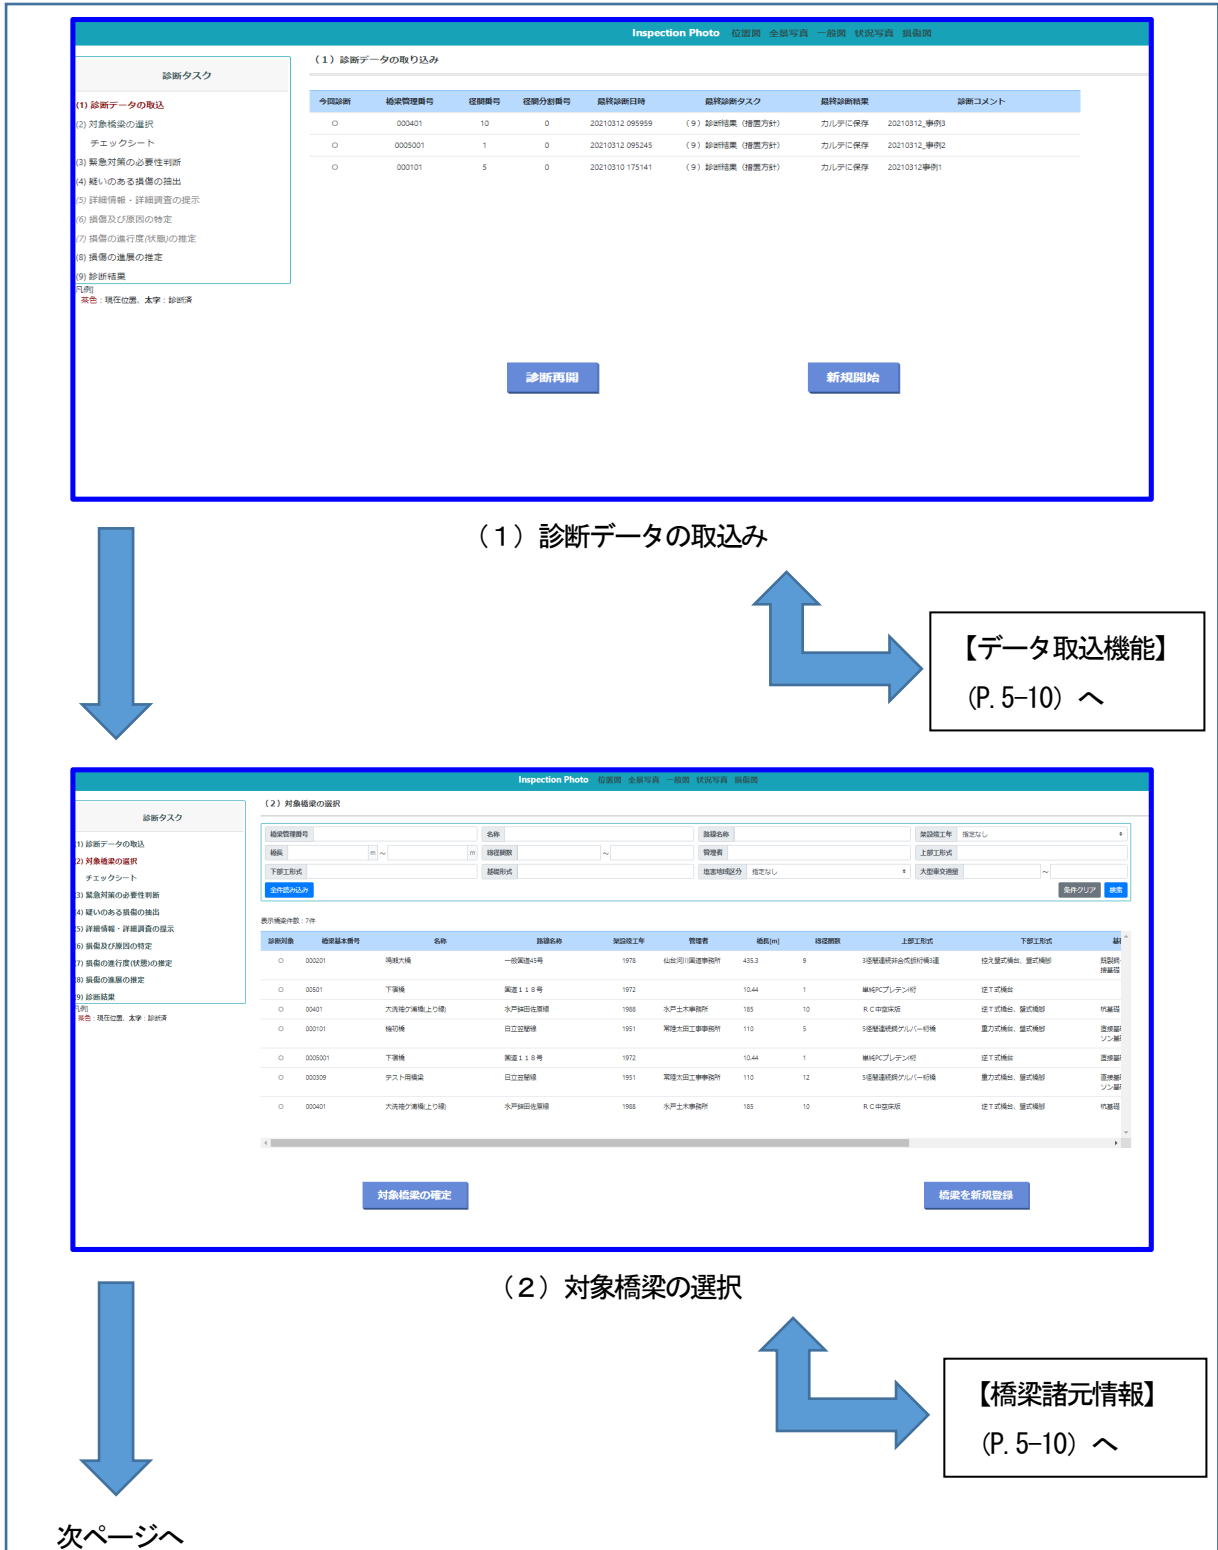
図5-2-4 システムの画面遷移図(1/6)

3つ目は、「システムの画面遷移図」である (図5-2-4)。
