地下水排除工の効率的な点検手法及び定量的な健全度評価に関する研究(1)

担当チーム：地すべりチーム

キーワード：地すべり、集水井、点検手法

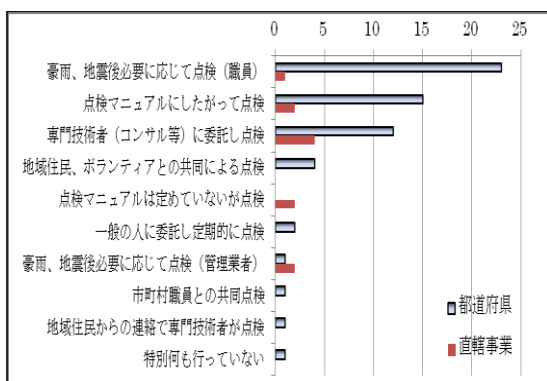
図-1 「施設点検はどのように実施していますか（複数回答可）」への回答集計結果（単位：件）
 : 平成21年がけ協調査結果（数字は順位）

点検の実施は、都道府県から回答を得た結果、図-1に示すとおり「職員自ら豪雨、大きな地震の発生後に点検をする」が最多であり、次いで「点検マニュアルにしたがって点検する」といった回答が多かった。都道府県職員が主体となって点検を実施する傾向は、平成21年がけ協調査結果と同様であった。地方整備局では、「専門技術者（コンサル等）に委託し豪雨または大地震の発生後に点検をする」という回答が多かった。また直轄事業担当者のコメントによれば施設点検は外観及び周辺の点検が中心であるが、また詳細な点検は1～4年毎に行われており頻度に幅があった。

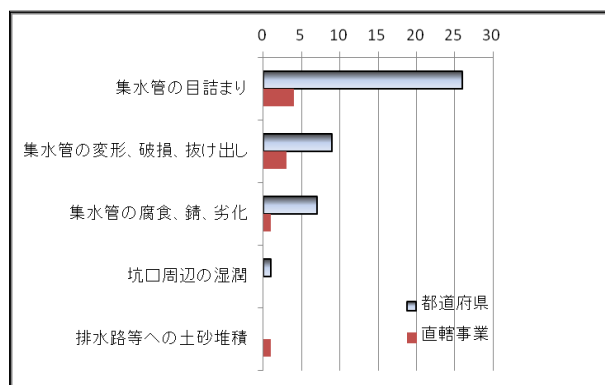
図-2 「横ボーリング工において代表的な機能低下の例があればご記入ください（複数回答可）」への回答集計結果（単位：件）

施設ごとの機能低下の実態としては、図-2、図-3に示すとおり横ボーリング工及び集水井における集水管（孔口）の目詰まりが共に最多であった。次いで斜面変動等の外的要因による集水管の変形、破損、集水管自体の腐食、鏽、排水路等への土砂の堆積などが続いた。集水井においては、集・排水管の目詰まり

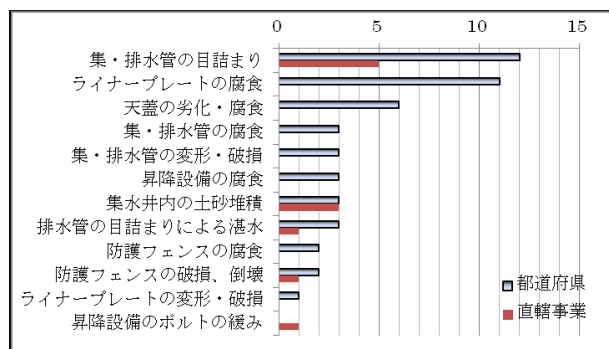
図-3 「集水井工において代表的な機能低下の例があればご記入ください（複数回答可）」への回答集計結果（単位：件）

といった集排水機能の事例と、本体を構成するライナープレートの腐食、天蓋、昇降設備、防護フェンスなどの設備の腐食、劣化といった、施設の老朽化事例がみられた。とりわけ、集排水機能の低下に関しては、集排水管の目詰まりによる集水井の湛水といった事例も報告された。

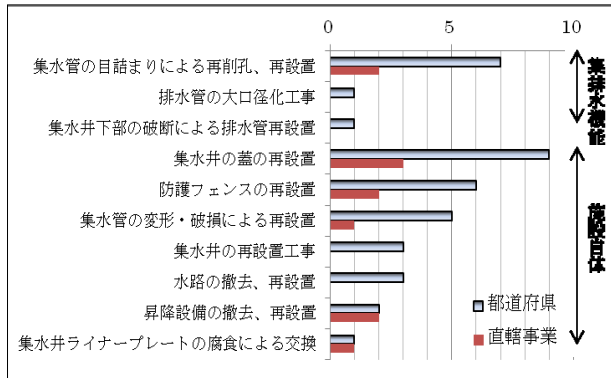
図4 「施設を更新した事例をご記入ください (複数回可)」への回答集計結果 (単位: 件)

更新等（比較的大がかりな改築等）に関する回答は、図-4に示すとおり集排水機能の回復も目的とする対策と、施設の更新に大別することができる。

集排水機能の回復事例としては、都道府県では地方整備局ともに集水管の目詰まりによる再削孔および再設置が多く、次いで排水管の大口径化、集水井下部の破断による排水管再設置が挙げられた。施設の更新を目的とした事例としては集水井の蓋の再設置という回答が都道府県および地方整備局ともに最も多かった。次いで都道府県では防護フェンスの再設置、集水管の変形・破損による再設置が続く、地方整備局では防護フェンスの再設置、昇降設備の撤去、再設置が続く結果となった。再削孔に関しては管内の洗浄で対

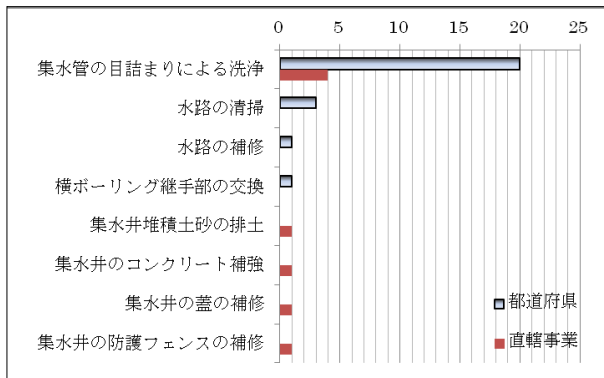
図5 「施設を補修した事例をご記入ください (複数回可)」への回答集計結果 (単位: 件)

補修 (比較的小規模なもの) 事例としては、図-5 に示すとおり集水管の目詰まりによる洗浄の実施といった集排水機能の回復に関するものが最多であった。地域別に見ると四国地方は地すべり防止区域が他

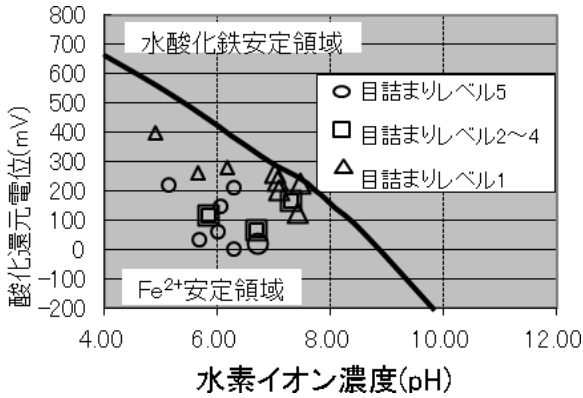
図-6 目詰まりレベルと酸化還元電位・水素イオン濃度の関係

今回の調査では、すべての孔口の水質が、岸他⁵⁾により鉄細菌による目詰まりが発生しやすいと報告しているFe²⁺安定領域 (図-6) にあった。目詰まりの認められない孔 (目詰まりレベル1) は、水酸化鉄安定領域との境界ラインの下方近傍に分布し、目詰まりレベルが高くなるほど、より酸化度の高い図-1 左下に分布する傾向が認められた。

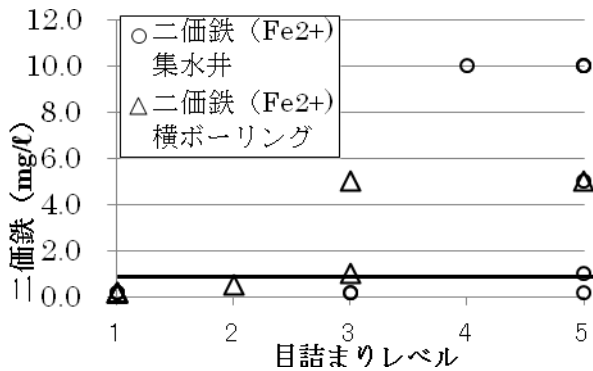
図-7 目詰まりレベルと二価鉄の関係

また、 Fe^{2+} 及び（別途、室内地下水分析を行った）全鉄がいずれも $1.00mg/l$ 以上の環境において、目詰まりレベルが高くなる傾向が、認められた（図-7, 8）。これは、全鉄に替えて Fe^{2+} 調査による目詰まり発生の予測可能性を示している。今後、洗浄工直後の2次的でない水質及び追跡調査により、同様に Fe^{2+} 調査により目詰まりとの関連性を評価していきたい。

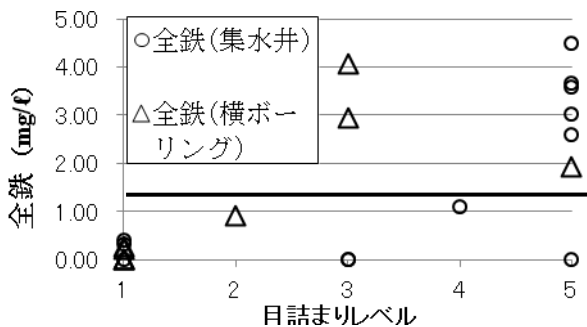
図-8 目詰まりレベルと全鉄の関係
