地すべり対策のライフサイクルコストの評価及びアセットマネジメントの研究

担当チーム：地すべりチーム

【要旨】

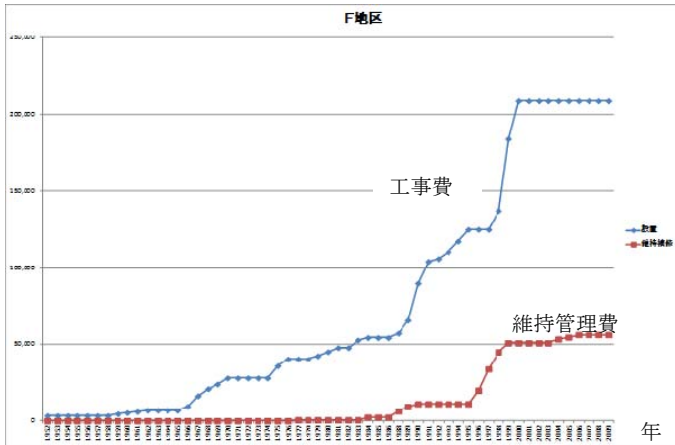
図-1 F地区における工事費と維持管理費

国土交通省や県が実施している5地区の対策工に要した費用及び維持管理費の実態を調査した。ここでは、1952年から地すべり対策を実施されたF地区を事例として示す（図-1）。

県では、維持管理として、主に点検、水路工の補修、横ボーリング工の洗浄等が実施されていた。

国土交通省では、腐食した集水井や集水ボーリング

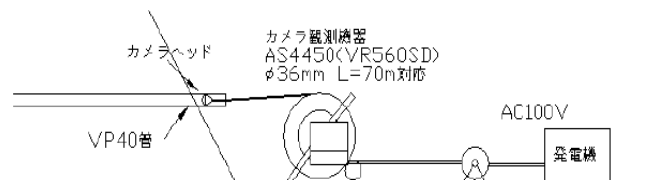
図-5 カメラ観察イメージ図

集水ボーリングの孔径より小さいカメラヘッドが開発され、保孔管内の様子がカメラにより観察できるようになった（図-5、写真-1）。例えば、撮影された画像を保孔管内への地下水流入位置、地下水流下区間、土砂等の付着物から想定される流下痕跡、流量目安を図-6のように整理すると集水ボーリングの排水状況がイメージできるようになる。

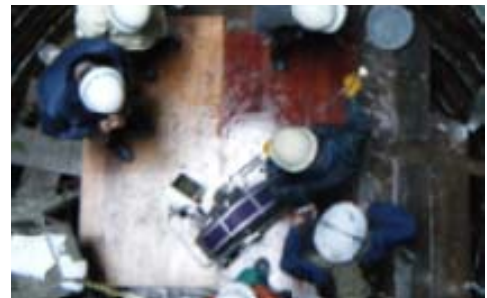
写真-1 カメラ観察の実施状況

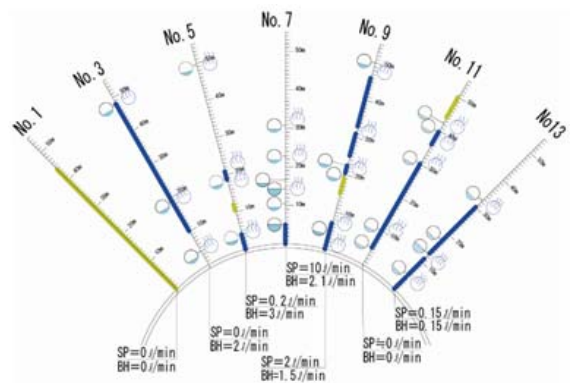
図-6 カメラ観察結果の整理例

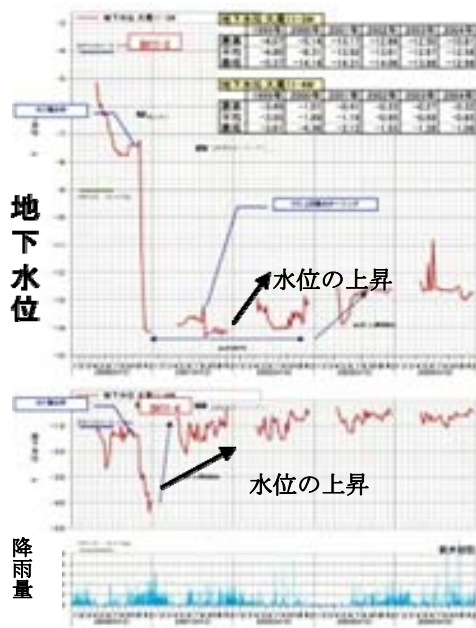
図-8 地下水の機能低下例

地下水位(あるいは排水量)と経年変化を整理した。なお、降雨量も併記した。ここでは、地下水位を整理して事例を示す(図-8)。
