新技術講習②

打ち込み式水位観測井による 堤体内水位モニタリング

(独)土木研究所 つくば中央研究所
地質・地盤研究グループ 土質・振動チーム
doshitsu@pwri.go.jp

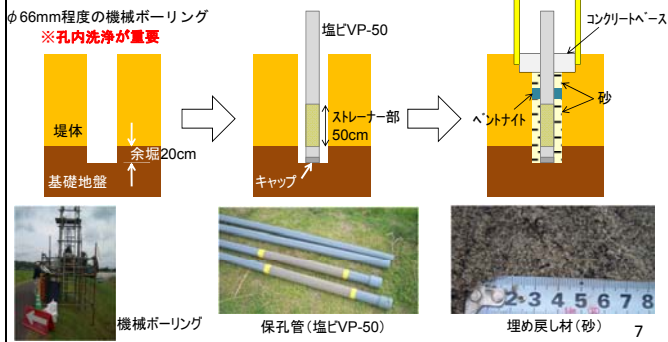
水位観測井の一般的な設置方法は・・・

機械ボーリング

保孔管(塩ビVP-50)

埋め戻し材(砂)

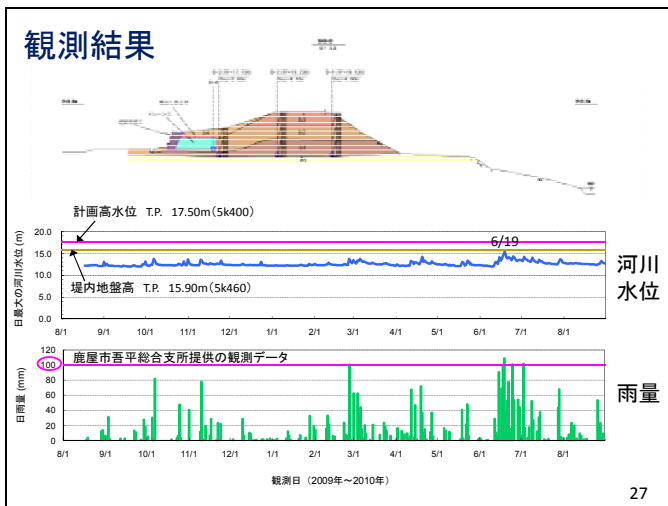
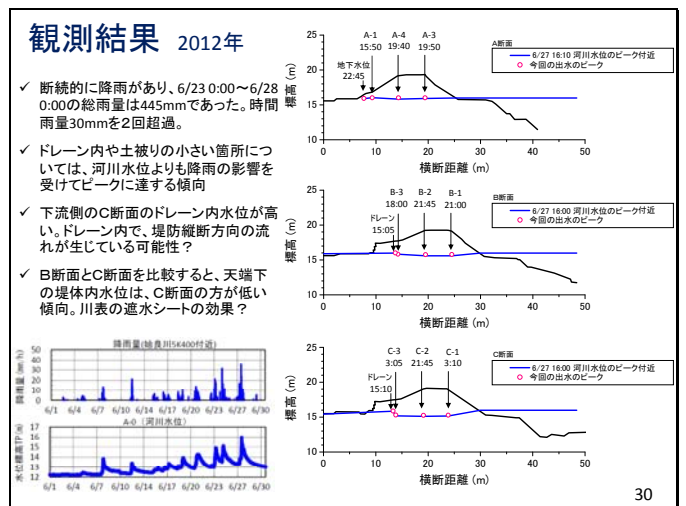
- ✓ 断続的に降雨があり、6/23 0:00~6/28 0:00の総雨量は445mmであった。時間雨量30mmを2回超過。
- ✓ ドレーン内や土被りの小さい箇所については、河川水位よりも降雨の影響を受けてピークに達する傾向
- ✓ 下流側のC断面のドレーン内水位が高い。ドレーン内で、堤防縦断方向の流れが生じている可能性？
- ✓ B断面とC断面を比較すると、天端下の堤体内水位は、C断面の方が低い傾向。川表の遮水シートの効果？
