グラウンドアンカーの適正な 緊張力計測手法に関する研究

共同研究報告書

平成26年6月

独立行政法人土木研究所
日本工営株式会社
日特建設株式会社
ライト工業株式会社
守谷鋼機株式会社
日本基礎技術株式会社
株式会社エスイー

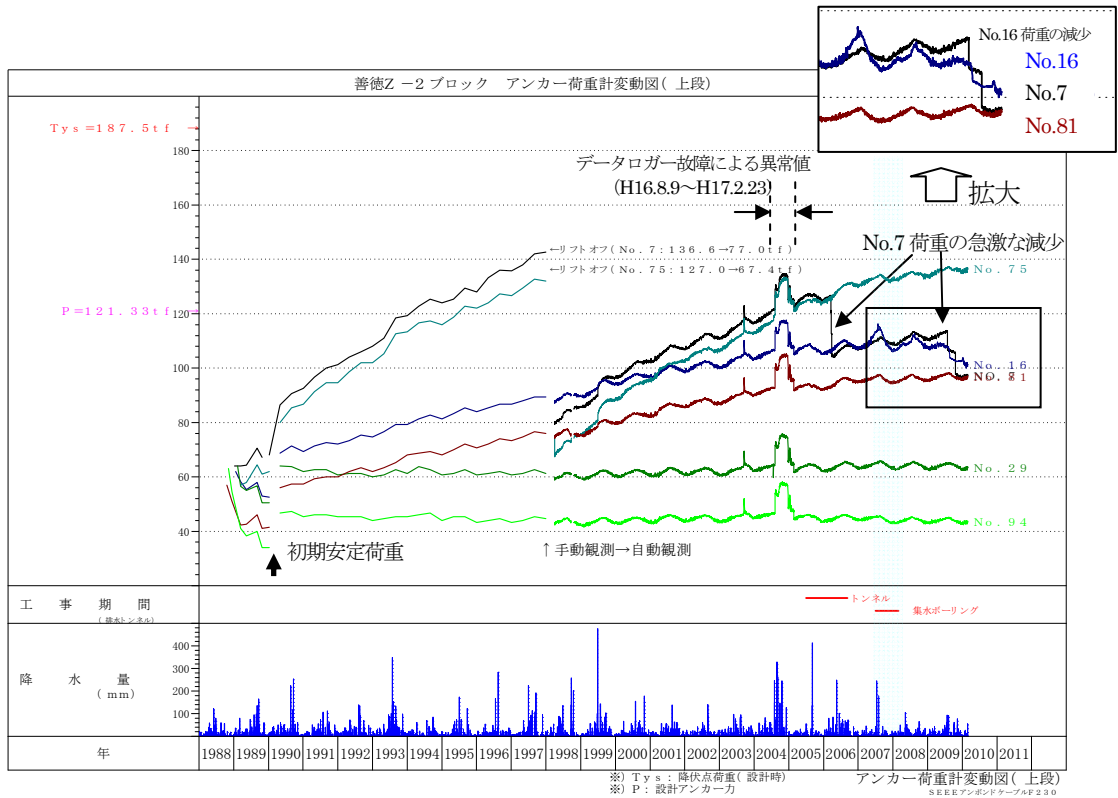
図 2.1.5 アンカー荷重変動図(上段)

表 2.1.3 は、アンカーの緊張および荷重計の計測結果である。図 2.1.5～図 2.1.7 は、アンカー荷重の経時変化を上段、中段、下段に分けて整理したグラフである。アンカー荷重計の明瞭な荷重上昇は、平成 2 (1990) 年から B ブロック下流側の位置で確認されている。これらのアンカー荷重の上昇量は上段

の下流側で最も大きかった。

このうち、No.7、No.75 のアンカー荷重計の計測値は、平成 6～7(1994～1995)年に設計アンカー力を超過したことから、平成 10 (1998) 年 1 月にリフトオフによるアンカー緊張力の除荷を実施している。しかし、平成 16(2004)年度にアンカー荷重は、再び設計アンカー力を超過した。

その後、平成 18(2006)年 3 月末、平成 21(2009)年 7 月と 10 月にNo.7 の荷重が急激に減少した。このときアンカー荷重計のセンサーには故障等の異常が認められなかったことから、アンカー荷重の上昇に伴ったアンカー体の劣化がアンカー荷重の激減の原因と考えられている。

なお、アンカー荷重の傾向は、夏季が高く冬季に低い傾向があることがわかる。これは気温の年変動の影響によるものと推定される。

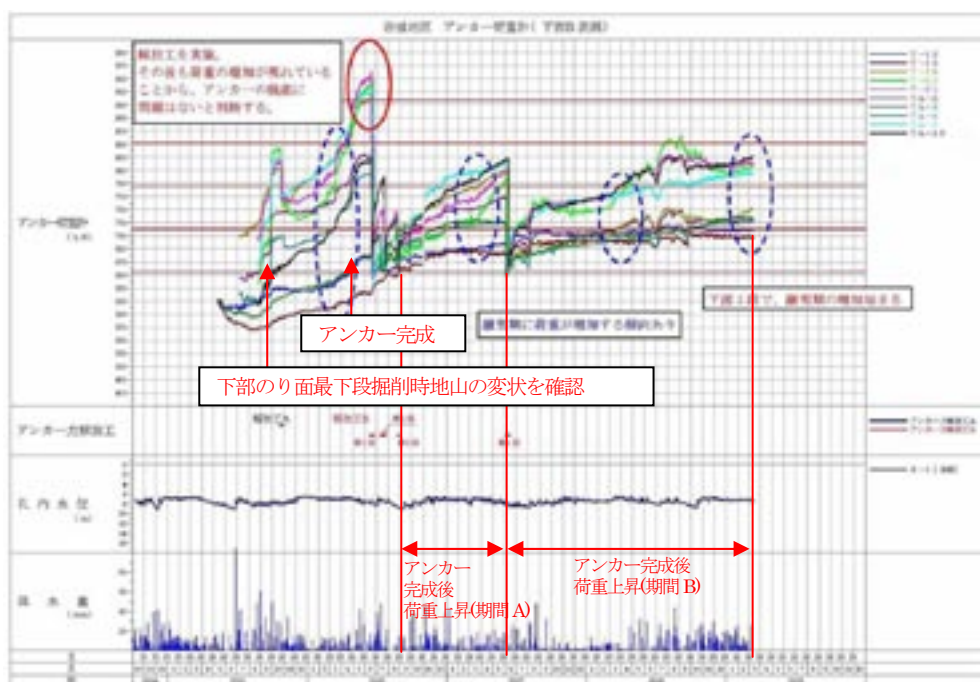
図 2.2.8 B 測線のアンカー荷重変動図

図 2.2.8 は、下部法面におけるアンカー荷重計の中で特に顕著な動きを示した B 測線の観測データである。2005 年 9 月に施工していた法面の最下段の掘削時に地山の変状が発生し、それに伴い、アンカー荷重の増加が確認された。応急の対策を行うとともに、荷重が大幅に増加したアンカーについては除荷がなされている。この除荷の作業は解放工とも呼ばれている。

対策は 2006 年 4 月に終了したが、その後も動態観測を継続して行っており、荷重の増加傾向が確認されている。対策工完了後に数回の除荷を行っているが、その後も荷重の増加傾向は継続している。

アンカー荷重の増加傾向を面的に把握するため、平面図に計測したアンカー荷重と設計アンカー力に対する割合を色分けして整理を行った。図 2.2.9 は、図 2.2.8 における期間 A に相当する 2006 年 9 月から 2007 年 6 月までのアンカー荷重の平面的な分布であり、図 2.2.10 は、図 2.2.8 における期間 B の 2007 年 9 月から 2009 年 3 月までの荷重の平面的な分布を示した平面図である。それぞれの期間において、その直前に除荷が行なわれている。これらアンカー荷重変動の平面的な分布には次の特徴が見られた。

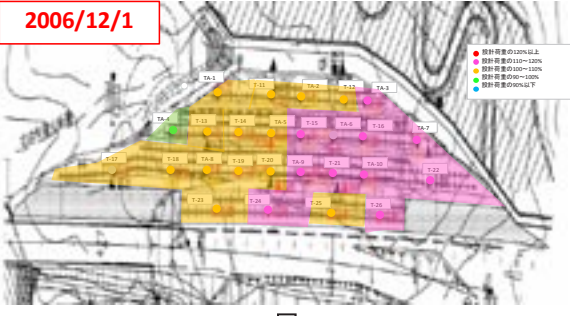
図2.2.9 2006年9月～2007年6月まで（期間A）の下部法面の平面荷重変化

- 期間 A、B ともにアンカー荷重の増加範囲は、増分の大きな箇所を中心に徐々に広がっている。
- 期間 A よりも除荷の後の期間 B の方が、アンカー荷重の増加する領域は拡大する傾向であった。

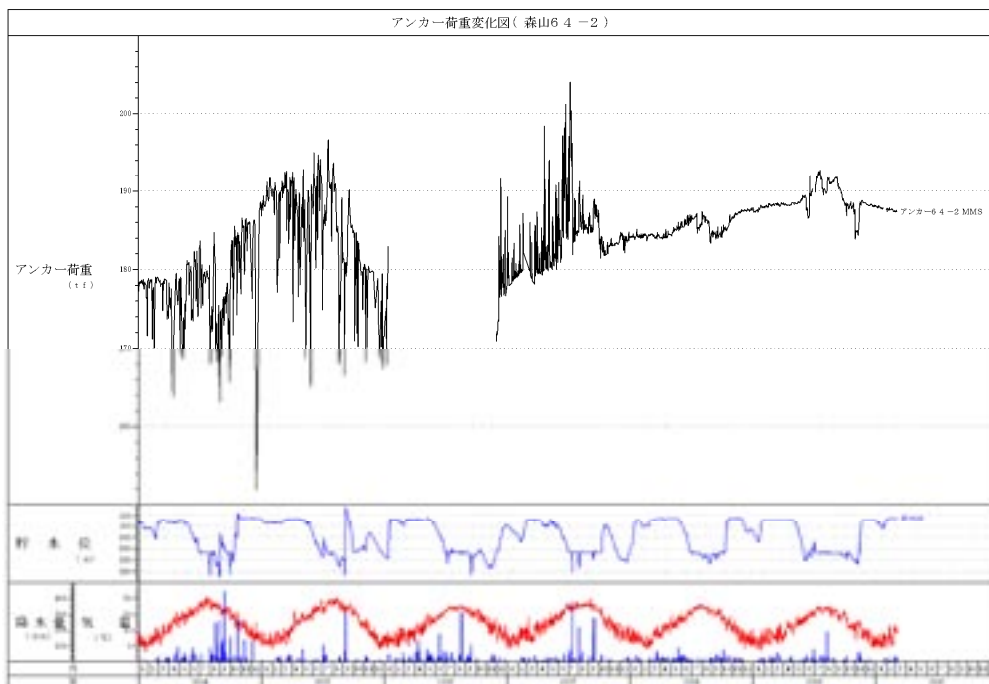
図 2.3.7 アンカー荷重変動図 (エリア①, ②, ③外の64-2)

図 2.3.7 は、森山C地区の地すべりの境界近傍に配置された 64-2 のアンカーのアンカー荷重変動図である。図 2.3.8～図 2.3.11 は、アンカーの施工範囲をエリア①～③に区分けして整理したアンカー荷重変動図である。

a) 図 2.3.7 のアンカー荷重計 64-2 の計測値は 2007 年 8 月頃までは不規則な動きを示しながら、上昇している。一方でエリア①～③のアンカー荷重変動は低下する傾向にあった。

この地区では、アンカーを施工した法面に対して、格子状にほぼ等間隔となるように荷重計を配置したことで、アンカー荷重の変動を面的に把握できた。アンカー荷重の計測値は、上流側に比べて下流側の方が大きい傾向にあった。また、下流側にある荷重計 64-2 が若干の上昇傾向にある。ここは隣接する地すべりブロックの境界に位置しており、隣接ブロックの地すべり滑動の影響によって荷重が上昇している可能性がある。

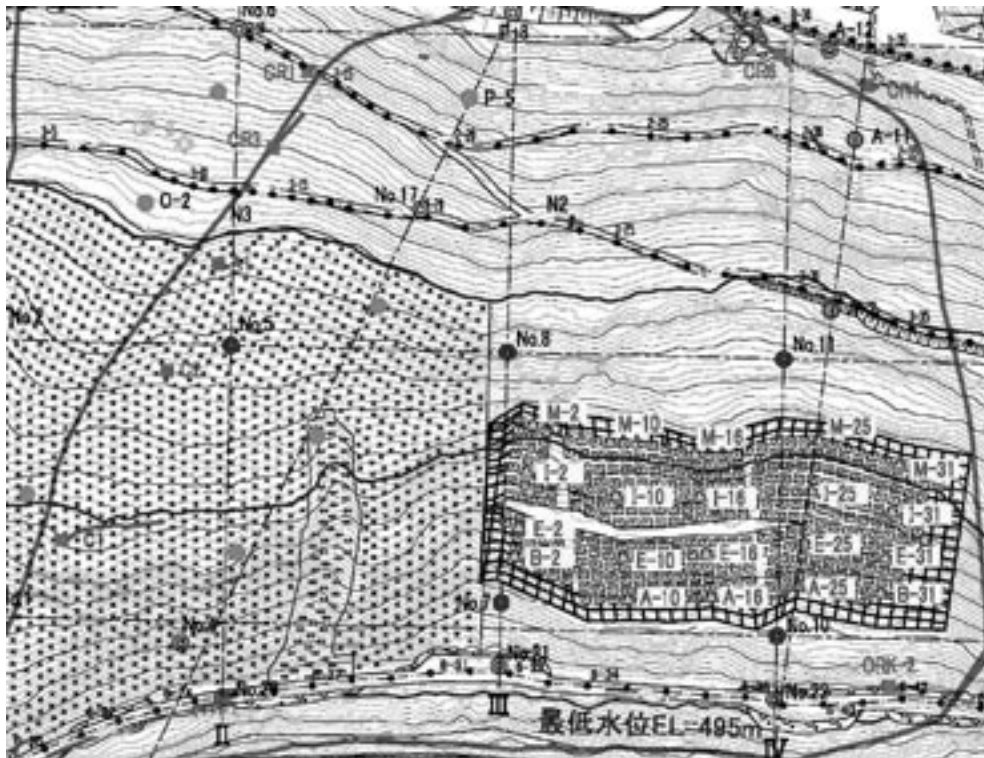
図 2. 4. 12 再調査後の1次すべりとアンカー工

アンカー荷重計は、図 2.4.12 および図 2.4.13 に示すとおりアンカー 372 本に対し 20 箇所設置されている。この本数は、アンカー全本数に対して約 5%の割合であった。荷重計の配置は 5 列、4 段となっており、全面に等間隔に配列されていた。

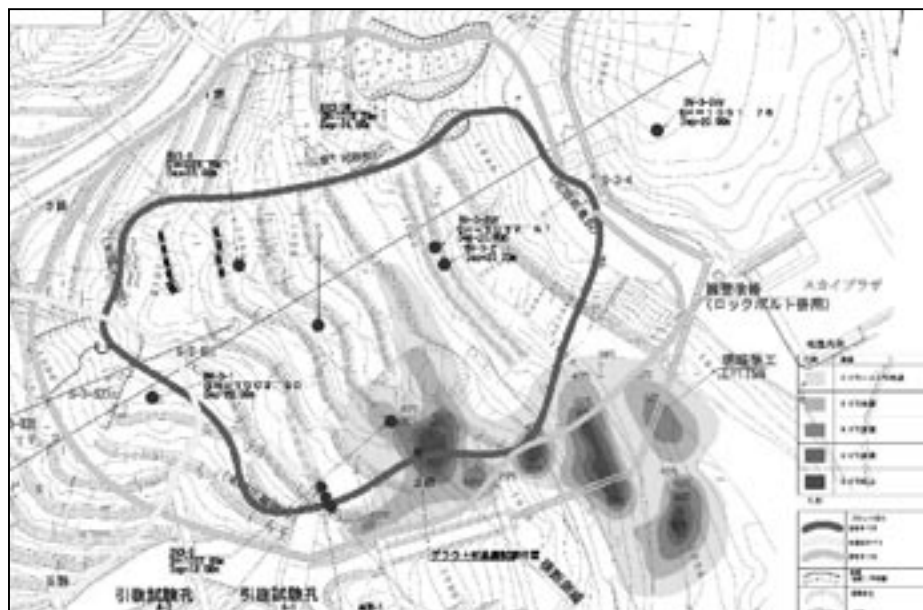
図2.6.14 大涌沢温度分布状況

大涌沢では、図 2.6.14 に示すように地温による計測値への影響もあり、複雑な荷重変動であると考えられるが、P-1 および P-2 のアンカー荷重変動は、長期的には地盤のクリープによる影響で漸減傾向が認められる。

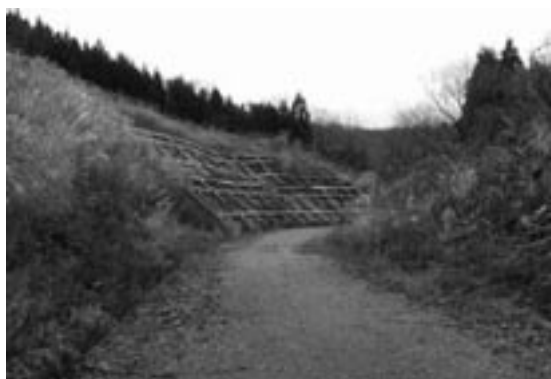
写真 2.7.1 アンカー工の全景

設置している。写真 2.7.1～写真 2.7.3 は、現場の全景とアンカー荷重計の設置状況を示したものである。

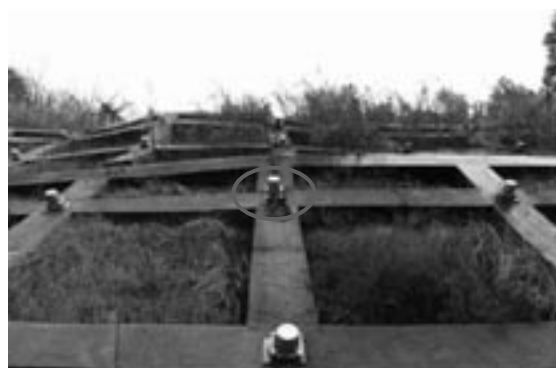
写真 2.7.2 アンカー荷重計の設置状況 (A-2 下段)

※東京測器社製 センターホール型荷重計

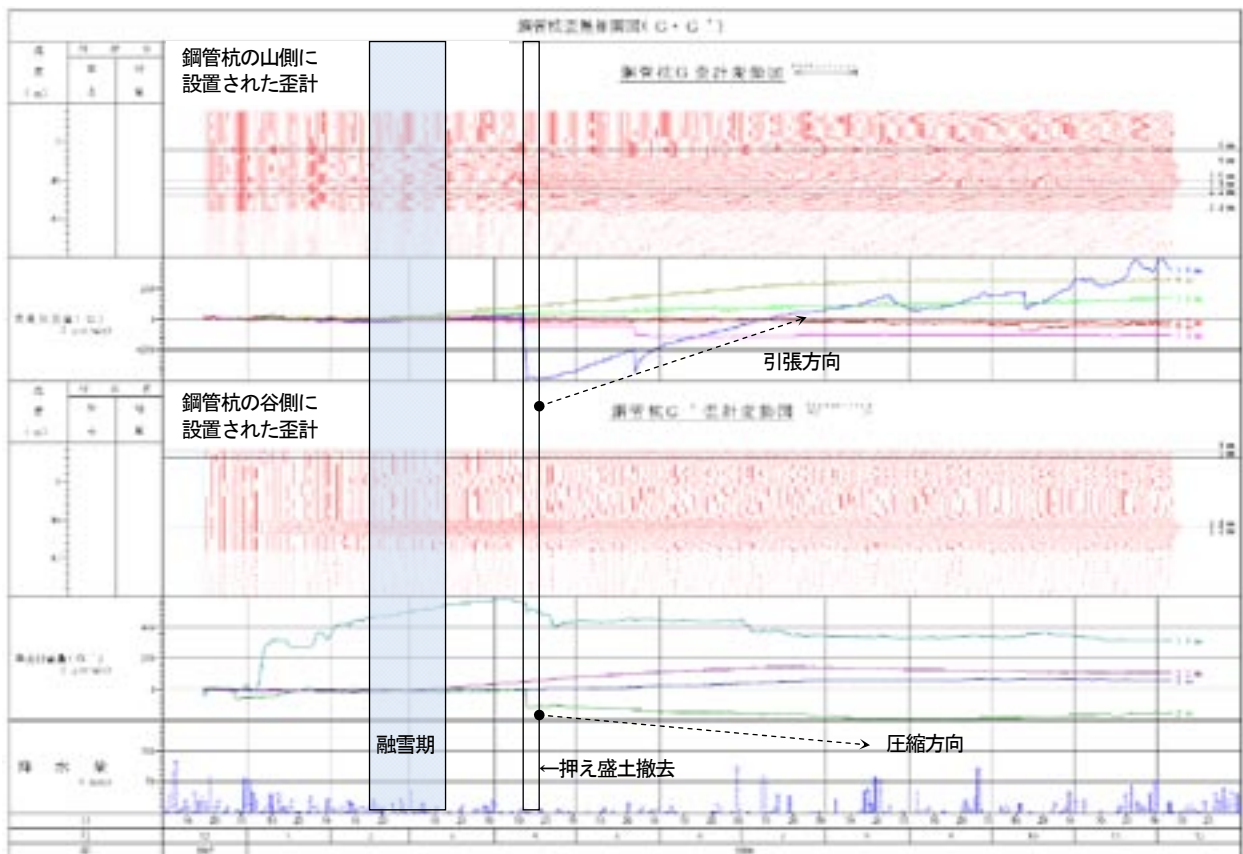
図 2.7.9 鋼管杭の歪変動図(2007 年 12 月～2008 年 12 月)

図 2.7.9 は、鋼管杭に設置された歪計の変動図であり、2007 年 12 月から計測が開始されている。これらの歪計の変動は 2008 年 3 月頃の融雪期から緩やかな増加を示す深度が多く、2008 年 4 月中旬の押え盛土の撤去後に鋼管杭山側の歪計の深度 10m や鋼管杭谷側の 2m、11m において短期的な変動が計測された。

押え盛土は A-1 のアンカー荷重計が法面上段に設置された後に撤去し、切土後に A-2 は法面下段に設置されている。鋼管杭はこれらのアンカー荷重計の設置されている切土法面の背後に設置されている。

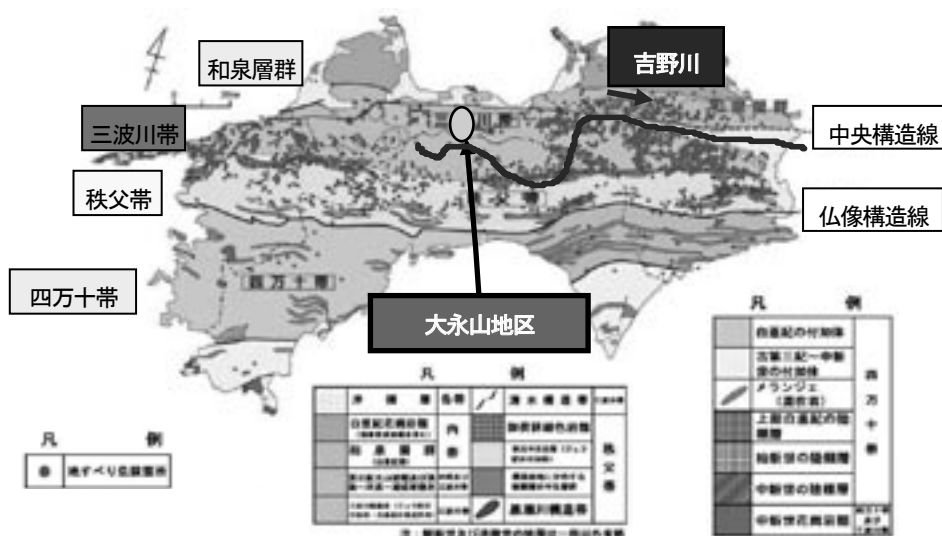
図 2.8.2 地質図¹⁾に加筆

当地周辺の地質は三波川結晶片岩類により構成されており、それらは河川沿いや山腹に露出する（図 2.8.2）。岩種は砂質片岩、泥質片岩および塩基性片岩で、斜面全体をみれば砂質片岩、泥質片岩が卓越する。

これらの岩盤は変成作用を受け、面構造として片理が形成されている。片理面は、走行に大きな乱れがみられるが北へ 20° ~40° 傾斜し、斜面に対して概ね流れ盤構造である。泥質片岩は片理が顕著に発達し、その面からの剥離性に富む。一方、砂質片岩および塩基性片岩は一部で片理が発達するところもあるが、塊状で密着性が良く全体に剥離性は乏しいとされる。ただし、砂質片岩と泥質片岩が互層する所では剥離性が発達することが多い。また、片理面以外にも節理系の発達がみられ、これら両者が主な分離面となり、基盤の強度低下の大きな一因となっている。

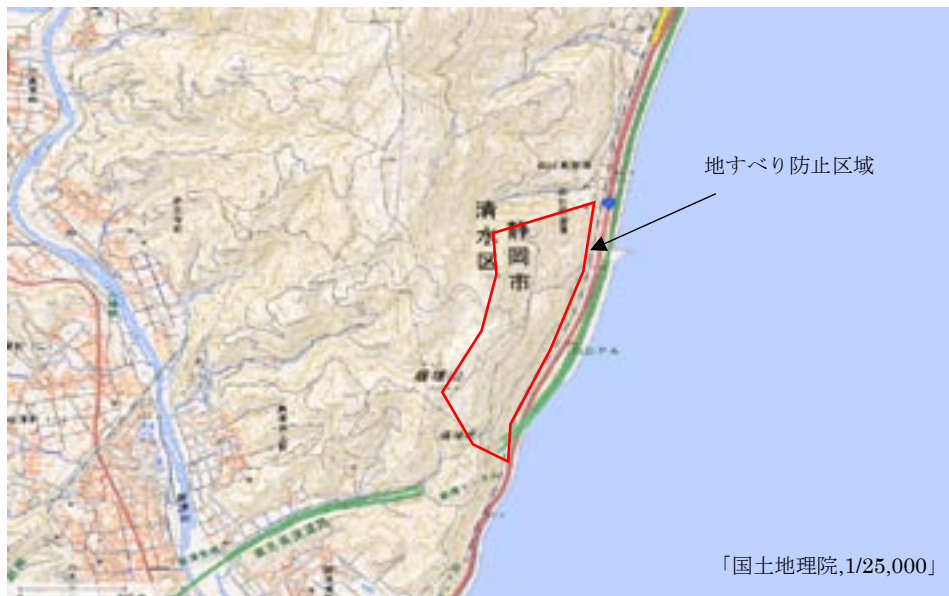
図 2.9.1 現場周辺の地形図

現場は駿河湾の奥に位置し、旧来から地すべりの多発している地域である。現場周辺の地形は、薩埵山から北に稜線が走り、東側は急斜面となり、そこで地すべりが発生している（図 2.9.1）。また、急斜面の上には緩斜面があり、その斜面の緩急が繰り返している。これは過去に生じた地すべりの滑落崖と移動土塊を表していると推測される。

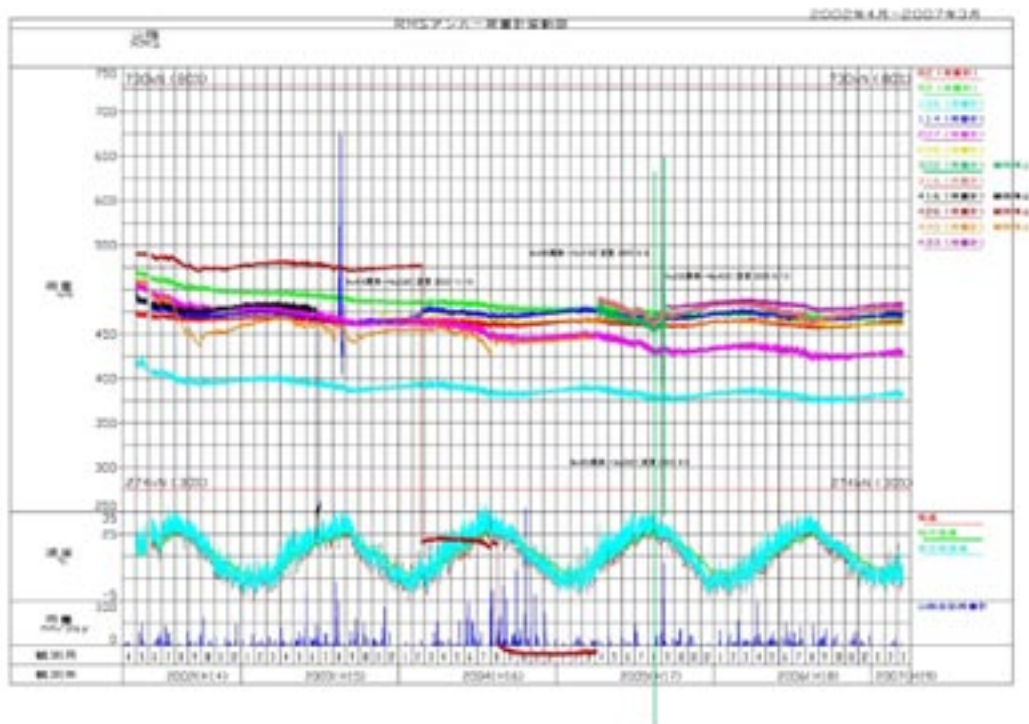
図 2.12.9 アンカー荷重変動図

現場では、地すべりが安定している場合には、長期的な荷重変動は徐々に減少する傾向にあることが確認された。

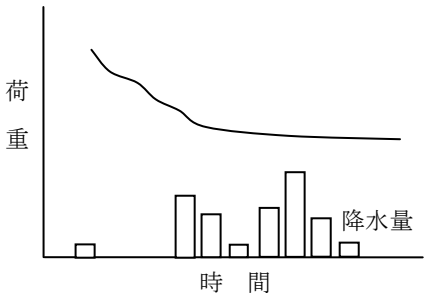
表 3.2 荷重変動図の模式と推測される荷重変動要因

<p>定着完了直後から急速に低下するが、ある時点で低下傾向は弱まる。地すべり変動発生とは相関が無い。</p>	<ul style="list-style-type: none"> ・定着具のなじみ、セット量 ・地盤のクリープ ・引張材のリラクセーション ・アンカー自由長部シースと引張材の摩擦 ・粘性土層の圧密

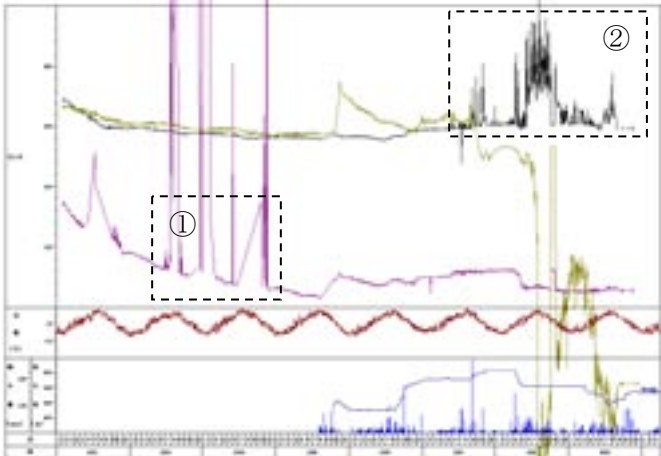
表 3.11 各地区の荷重変動図(1/2)

<p>①著しい増減が繰り返されるが前後の期間では安定的に計測されている。 ②計測開始から 6 年経過後に急激に増加方向にのみ異常値が発生している。</p> <p>考えられる要因</p> <ul style="list-style-type: none"> ・ダム湛水 ・計測機器の劣化
儀明川

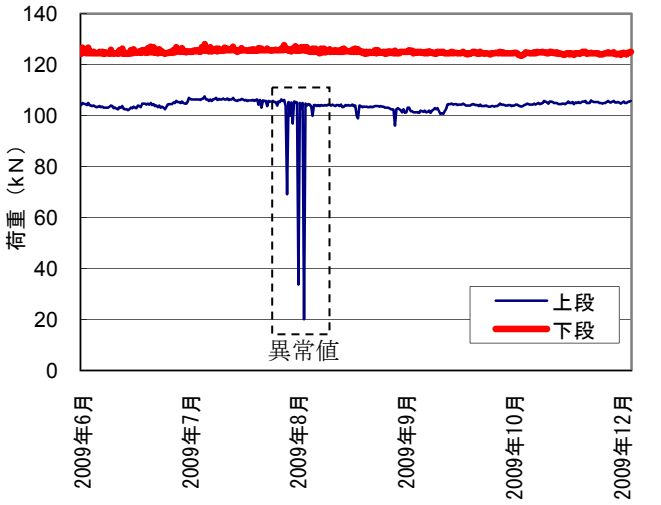
<p>短期間に著しい増減を示すが、その前後の期間では安定的な計測値が得られている。低下方向のみ異常値が発生している。</p> <p>考えられる要因</p> <ul style="list-style-type: none"> ・浸水等による一時的な絶縁低下
善徳

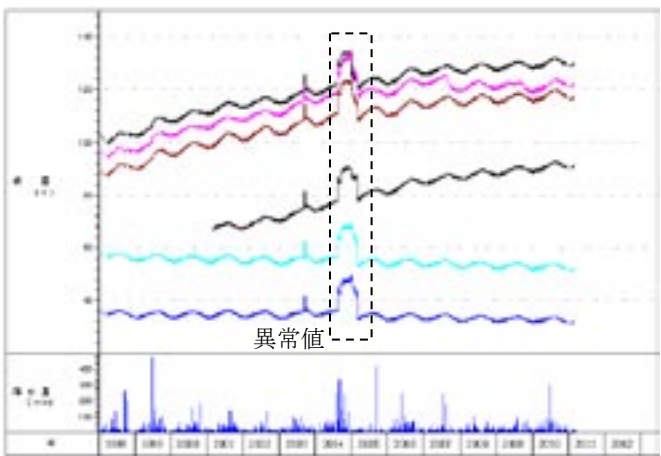
<p>短期間に著しい増減を示すが、その前後の期間では安定的な計測値が得られている。増加方向のみ異常値が発生している。</p> <p>考えられる要因</p> <ul style="list-style-type: none"> ・浸水等による一時的な絶縁低下

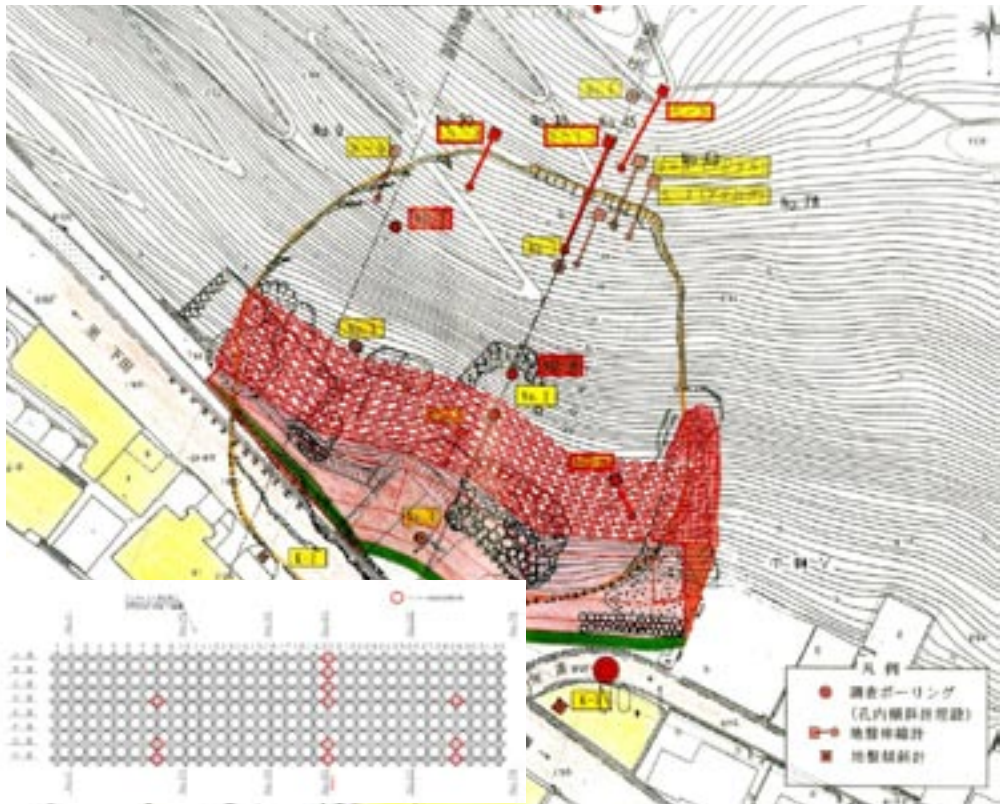
表 4.1.2 荷重計の配置状況 (3/6)

<p>⑤錦ヶ浦</p> <p>12箇所 (約5%)</p>	<p>主測線に6箇所、他の2測線にそれぞれ3箇所配置</p>

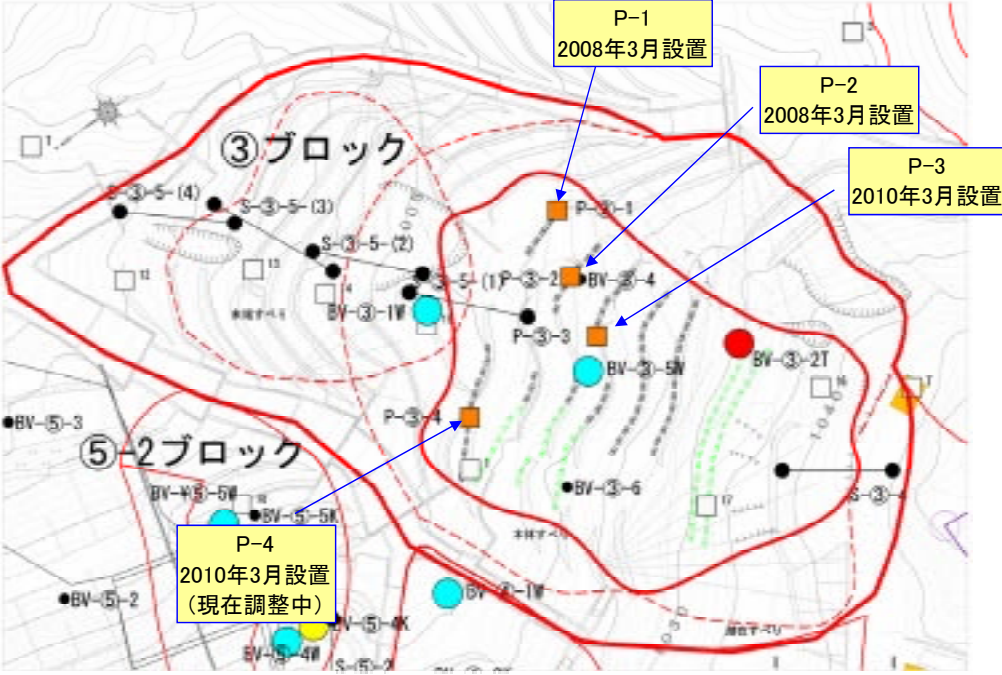
<p>⑥大涌沢</p> <p>3箇所 (約2%)</p>	<p>アンカー各段に1箇所、縦断上で重複しないようずらして配置</p>

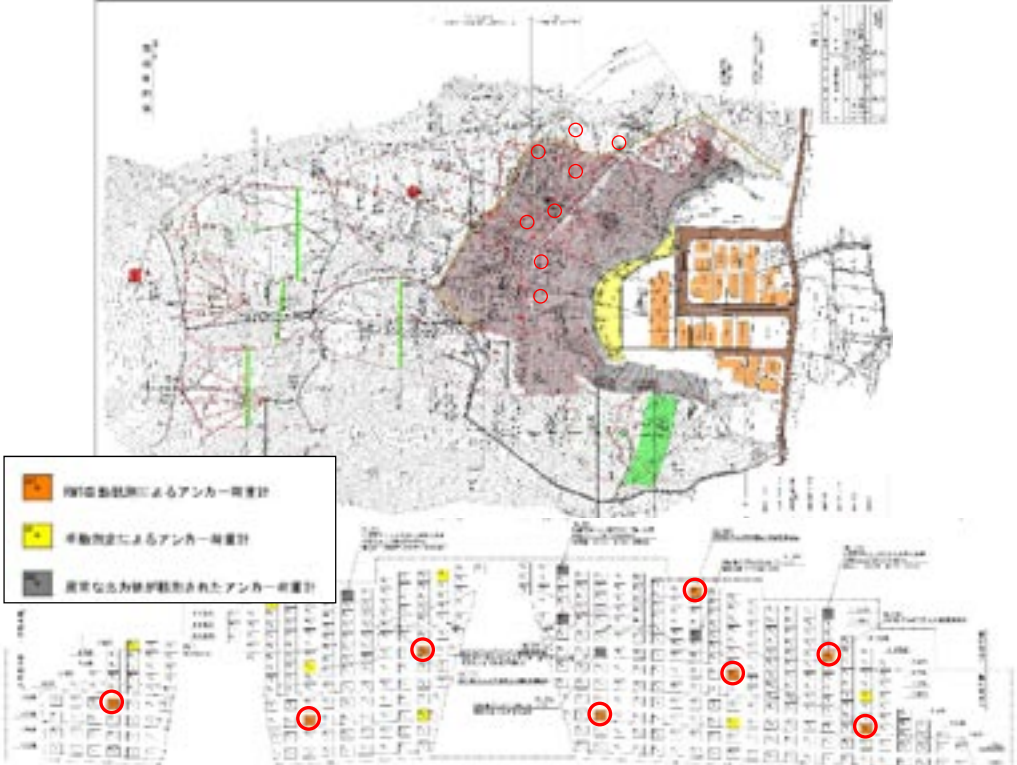
<p> 道路自動計測によるアンカー荷重計 手動測定によるアンカー荷重計 道路状況が変動されたアンカー荷重計 </p>
