コンクリート桁（床版橋）（ボイド管浮き上がりによる陥没）

# 1. ボイド管浮き上がりによる陥没【RC中空床版橋・ポステン中空床版橋】

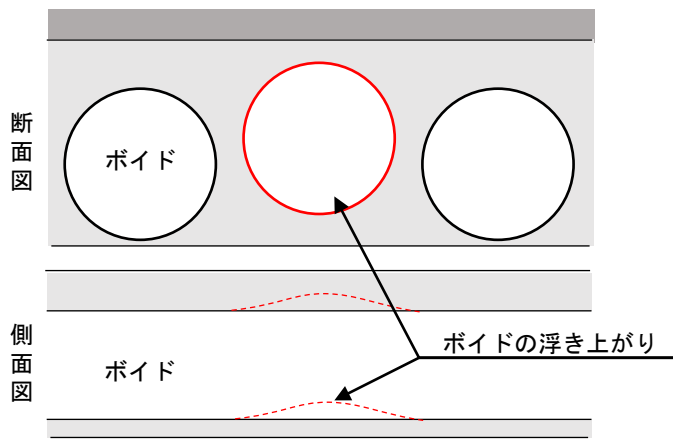
### 1. ボイド管の浮き上がり 外観変状無し

- 施工時にボイド管が浮力で浮き上がり、  
所定の場所より上に配置される
- ボイド管上の床版厚、かぶりが薄くなる
- 土砂化と併発する可能性が高くなる

- コンクリートのスランプ
- コンクリート打設高（スランプの大きいコンクリートを使用したり、1回の打設高を高くしすぎると浮力が急激に作用し、固定バンド、ボルトの破損によりボイド管の浮き上がりが生じると考えられている。）
- ボイド管の浮き上がり防止対策の規定

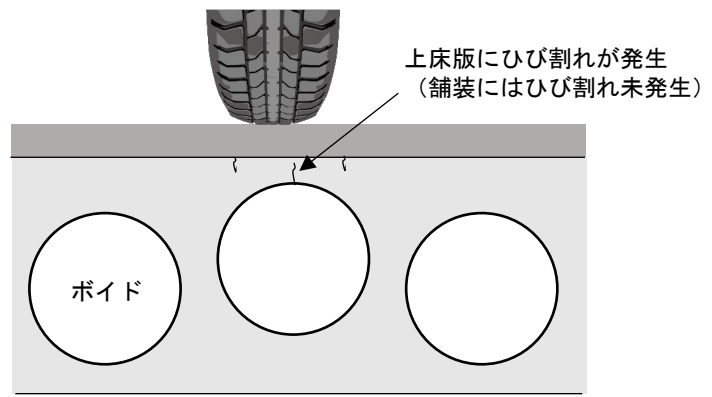
### 2. ボイド管上面、上床版のひび割れ 外観変状無し

- 車両の通行により、浮き上がったボイド管上面の上床版にひび割れが発生する（舗装にはひび割れ未発生）

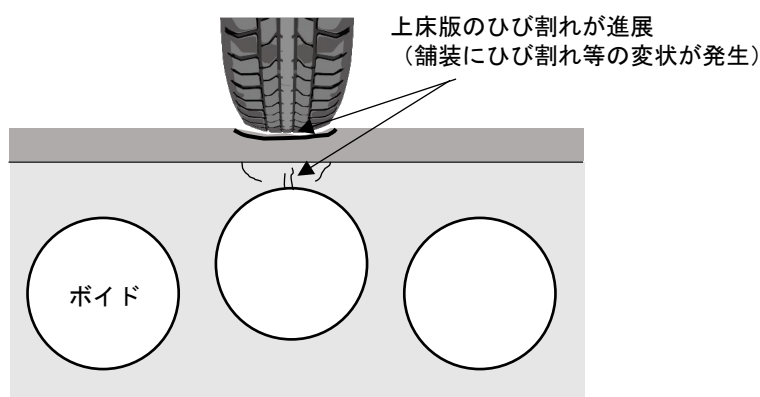
### 3. ひび割れの進展 外観変状有り

- ひび割れが版の薄い内側に向かって進展

| メカニズム | | 点検における<br>着目点<br>(定期点検) | 診断に必須な<br>詳細調査 | 診断の決め手となる情報<br>(措置方針の判断根拠) ※留<br>意事項は次頁参照 | 追加情報 | 対策区分判定<br>(案) | 措置の<br>方針 | 工法例 |
|---|---|---|---|---|---|---|---|---|
| 外観変状<br>有り | 3.ひび割れの進展 | ・舗装の変状 | ・舗装開削 | ・舗装に変状が発生<br>・舗装開削後の上床版に<br>RC:0.2mm,PC:0.1mm <sup>※1</sup> 以上の<br>ひび割れが発生 | | C2 | 緊急措置 | 交通規制、敷鉄板、ボイド管上面の部分打換え <sup>注1</sup> 、架替え |

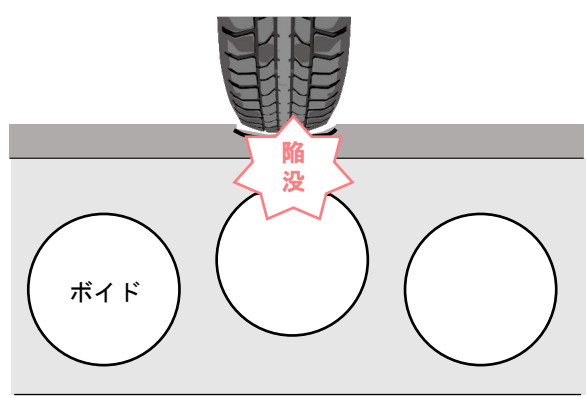
### 4. 上床版の陥没 外観変状有り

- ボイド管上面の上床版が陥没
