コンクリート桁（床版橋）（土砂化）

# 1. 土砂化\_輪荷重【RC中空床版橋・ポステン中空床版橋】

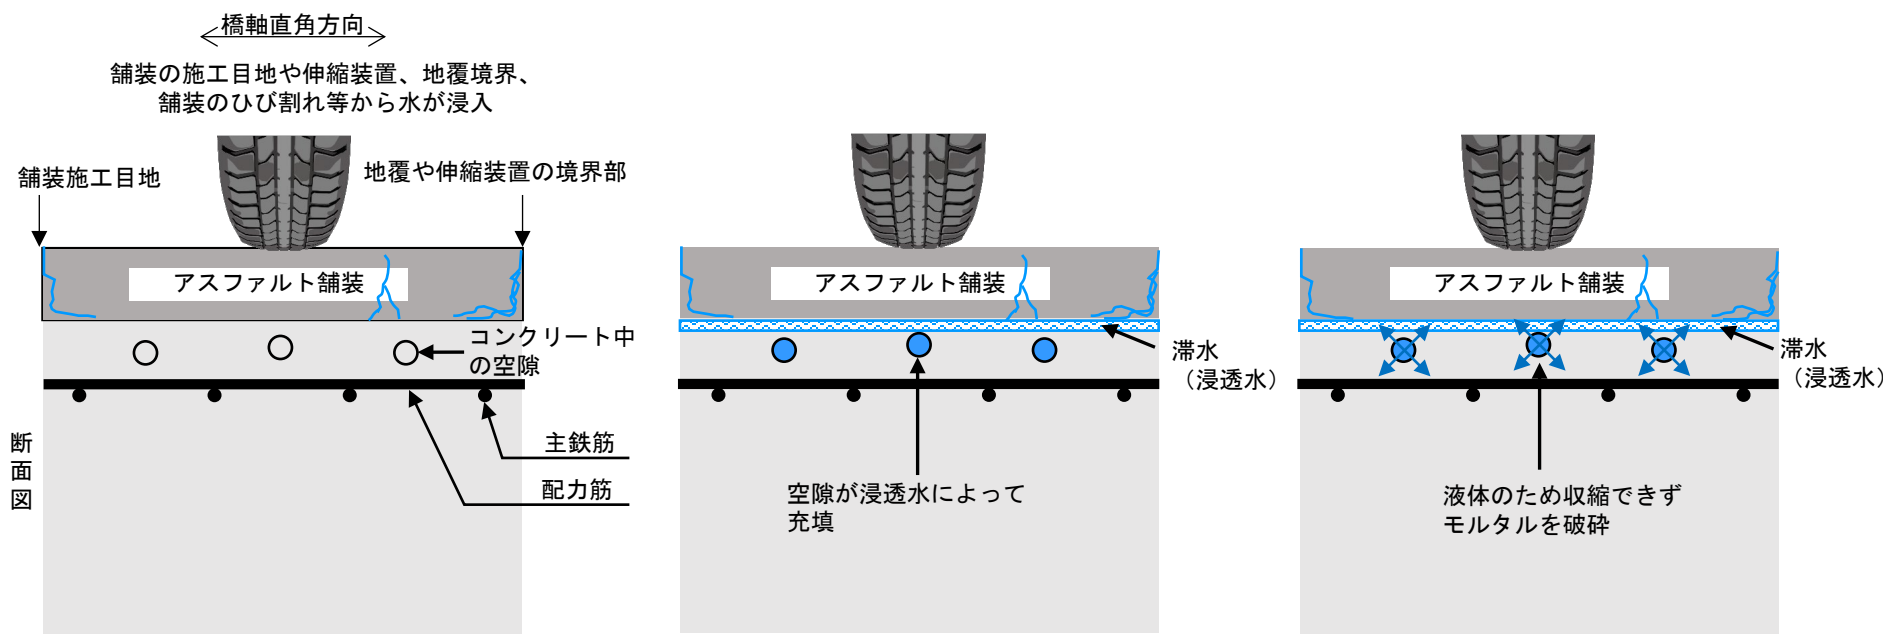
1. 舗装の継目やひびわれ部から  
舗装下に滞水
2. 舗装下の滞水・  
表層コンクリート湿潤
3. 表層コンクリート湿潤  
+ 初期劣化

- ・降雨後に路面から水が浸透

- ・水が充填された空隙に生じる水圧で周囲のモルタルが破砕され、土砂（砂利）化が始まる。

- ・表面的な劣化や水平ひびわれとして現れる

| メカニズム | | 点検における着目点<br>(定期点検) | 診断に必須な<br>詳細調査 | 診断の決め手となる情報<br>(措置方針の判断根拠)<br>※留意事項は次頁参照 | 追加情報 | 対策区分判定<br>(案) | 措置の方針 | 工法例 |
|---|---|---|---|---|---|---|---|---|
| 外観変状<br>無し | 1.舗装の継目やひびわれ部から舗装下に滞水 | ・舗装の異常や床版下面、排水ます周辺からの漏水が生じる場合がある<br>・舗装下の滞水（電磁波レーダ調査） | ・電磁波レーダ縦断図の確認 | ・縦断図の舗装と床版の境界が一様ではない | | C1 | 長寿命化（遮水＋排水） | 橋面防水 |

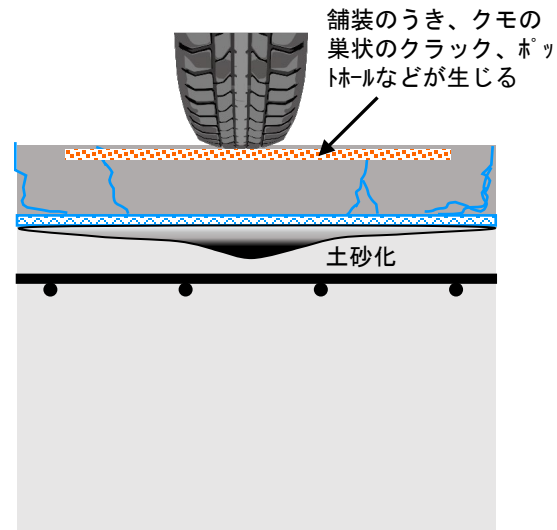
## 4. 水たまり+かぶり土砂化

※) 土砂化層に隣接して中間層の存在が指摘されている

- 状態
- 床版橋上面付近に土砂(砂利)化した層が広がる
  - 舗装のうき、ポットホール、蜘蛛の巣状クラックとして損傷が顕在化する。
- 留意点
- 土砂化層の周辺に水平ひびわれが発生してる場合がある。

| メカニズム | | 点検における着目点<br>(定期点検) | 診断に必須な<br>詳細調査 | 診断の決め手となる情報<br>(措置方針の判断根拠)<br>※留意事項は次頁参照 | 追加情報 | 対策区分判定<br>(案) | 措置の方針 | 工法例 |
|---|---|---|---|---|---|---|---|---|
| 外観変状<br>有り | 4.水たまり＋かぶり土砂化 | ・舗装の異常や床版下面、排水ます周辺からの漏水が生じる場合がある<br>・舗装の異常（うき、蜘蛛の巣状のクラック、ポットホール）<br>・舗装の異常箇所からの土砂噴出 | ・電磁波レーダ縦断図の確認<br>・削孔＋孔内観察 | ・縦断図の舗装と床版の境界が乱れている<br>・舗装の異常（うき、蜘蛛の巣状のクラック、ポットホール）<br>・舗装の異常が発生している箇所で土砂が噴出 | — | C2 | 延命（遮水＋舗装更新または床版橋上面の補修 <sup>注3)</sup> | 橋面防水、断面修復 <sup>注1、注2、</sup> 切削 <sup>注4、</sup> オーバーレイ |

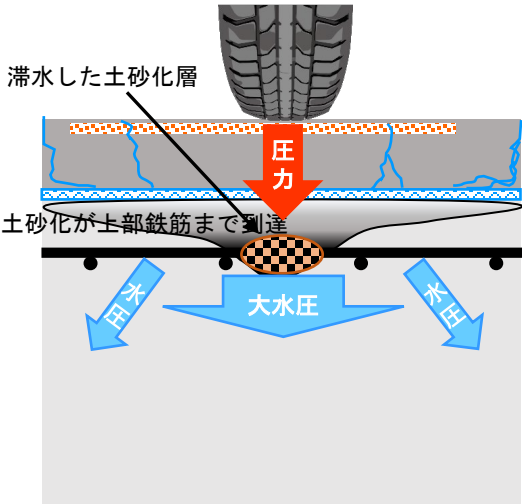
## 5. 深層土砂化

- 状態
- 土砂化の深さは、床版橋上側鉄筋位置に及ぶこともある
  - 滞水層があると、輪荷重により大きな水圧が生じる
- 留意点
- 水平ひびわれにより脆弱化した層が版厚の1/2程度まで広がっている場合がある

| メカニズム | | 点検における着目点<br>(定期点検) | 診断に必須な<br>詳細調査 | 診断の決め手となる情報<br>(措置方針の判断根拠)<br>※留意事項は次頁参照 | 追加情報 | 対策区分判定<br>(案) | 措置の方針 | 工法例 |
|---|---|---|---|---|---|---|---|---|
| | 5.深層土砂化 | ・舗装の異常<br>・床版下面、排水ます周辺からの漏水<br>・舗装下の滞水（電磁波レーダ調査） | ・電磁波レーダ縦断図の確認<br>・外観で判別できない場合、削孔＋孔内の観察 | ・縦断図の舗装と床版の境界が乱れている<br>・床版橋上側鉄筋程度までの深い土砂化 | | C2 | | |

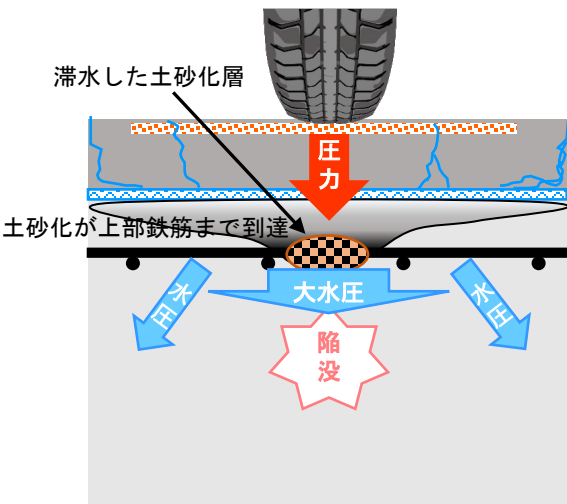
## 6. 陥没

- 状態
- 床版橋上面に陥没が発生

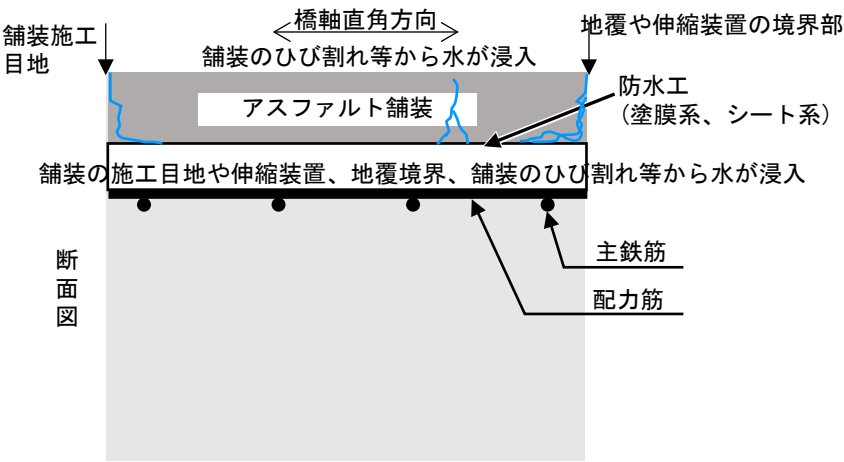
### 1. 舗装の継目やひびわれ部から舗装下に滞水

- ・ 降雨後に路面から水が浸透

- ・ 変状未発生
- ・ 路面水が適切に排水されれば、床版橋上面は乾燥しやすい

| メカニズム | | 点検における着目点<br>(定期点検) | 診断に必須な<br>詳細調査 | 診断の決め手となる情報<br>(措置方針の判断根拠) ※留意事項は次頁参照 | 追加情報 | 対策区分判定<br>(案) | 措置の方針 | 工法例 |
|---|---|---|---|---|---|---|---|---|
| 外観変状<br>無し | 1.舗装の継目やひびわれ部から舗装下に滞水 | • 舗装の異常や床版下面、排水ます周辺からの漏水が生じる場合がある<br>• 冬期平均最低気温<br>• 舗装下の滞水（電磁波レーダ調査） | • 電磁波レーダ縦断面図の確認 | • 縦断面図の舗装と床版の境界が一致していない<br>• 表層コンクリートの湿潤状態 | | C1 | 長寿命化（遮水＋排水） | 橋面防水 |

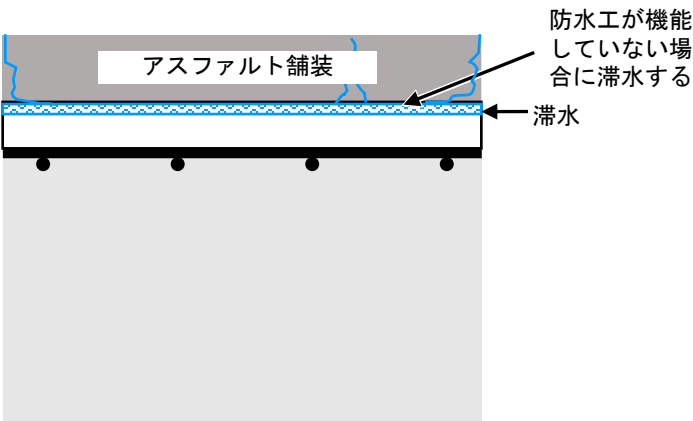
### 2. 舗装下の滞水・表層コンクリート湿潤

- ・ 路面からの浸透水により、床版橋上面が常時滞水

- ・ 滞水箇所は水が乾きにくく、早期に初期劣化の段階に進行

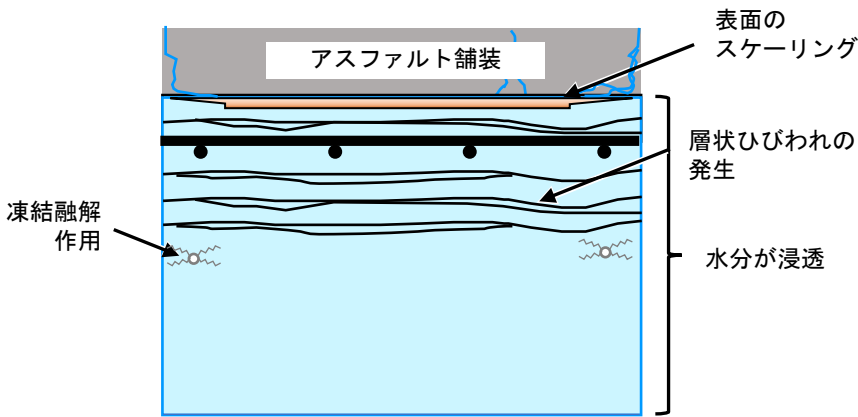
### 3. 表層コンクリート湿潤+初期劣化

- 凍結融解によりコンクリート組織が破壊
- 床版橋上面にスケーリング、内部には層状のひびわれが発生

- 凍害の発生しやすさは他部材の変状も参考となる。

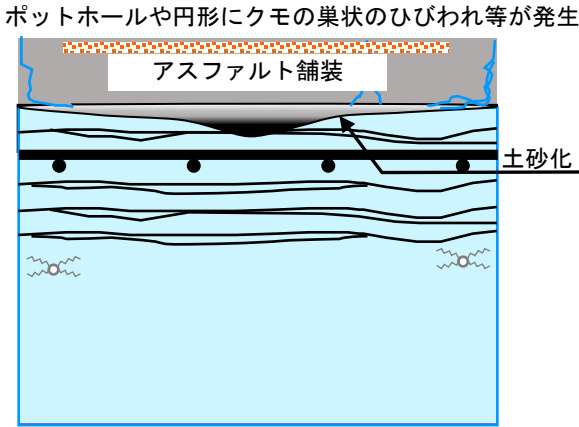
### 4. 水たまり+かぶり土砂化

- 層状のひびわれが進展し、床版橋上面付近に土砂化した層が拡大
- 舗装の異常として損傷が顕在化

- 舗装の補修箇所に再劣化が生じていると、早期に次の状態へ進行

| メカニズム | | 点検における着目点<br>(定期点検) | 診断に必須な<br>詳細調査 | 診断の決め手となる情報<br>(措置方針の判断根拠) ※留意事項は次頁参照 | 追加情報 | 対策区分判定<br>(案) | 措置の方針 | 工法例 |
|---|---|---|---|---|---|---|---|---|
| 外観変状 | 4.水たまり＋かぶり土砂化 | • 舗装の異常や床版下面、排水ます周辺からの漏水が生じる場合がある<br>• 舗装の異常（うき、蜘蛛の巣状のクラック、ポットホール）<br>• 舗装の異常箇所からの土砂噴出<br>• 舗装下の滞水（電磁波レーダ調査） | • 電磁波レーダ縦断面図の確認<br>• 土砂化深さ | • 縦断面図の舗装と床版の境界が乱れている<br>• 凍害劣化の進行<br>• 舗装の異常が発生（うき、蜘蛛の巣状のクラック、ポットホール）<br>• 舗装の異常が発生している箇所で土砂が噴出 | | C2 | 延命（遮水＋舗装更新または床版橋上面の補修 <sup>注3</sup> ） | 橋面防水、断面修復 <sup>注1、注2</sup> 、切削 <sup>注4</sup> 、オーバーレイ |

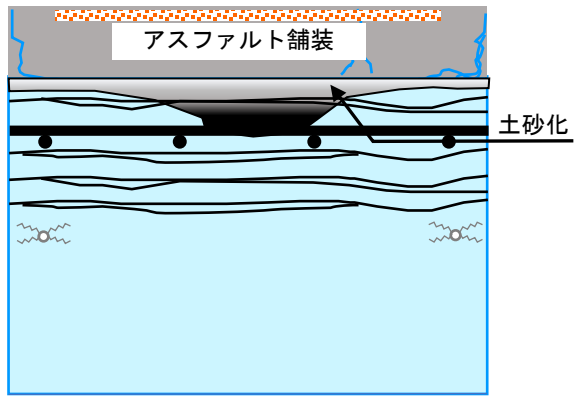
5. 深層土砂化

- 土砂化の厚さは上側鉄筋下面にまで達する場合あり
- 滞水層があると、輪荷重により大きな水圧が生じる

| メカニズム | | 点検における着目点<br>(定期点検) | 診断に必須な<br>詳細調査 | 診断の決め手となる情報<br>(措置方針の判断根拠) ※留意事項は次頁参照 | 追加情報 | 対策区分判定<br>(案) | 措置の方針 | 工法例 |
|---|---|---|---|---|---|---|---|---|
| 有り | 5.深層土砂化 | • 舗装の異常<br>• 床版下面、排水ます周辺からの漏水<br>• 舗装下の滞水（電磁波レーダ調査） | • 電磁波レーダ縦断面図の確認<br>• 外観で判別できない場合、削孔＋孔内の観察 | • 縦断面図の舗装と床版の境界が乱れている<br>• 床版橋上側鉄筋程度までの深い土砂化 | | C2 | | |

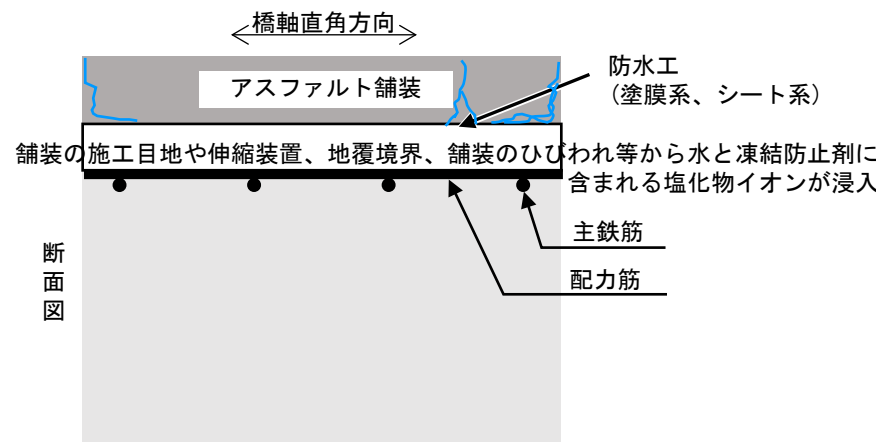
1. 凍結防止剤を含む路面からの滞水

- 凍結防止剤を含む橋面水の浸透

- 変状未発生

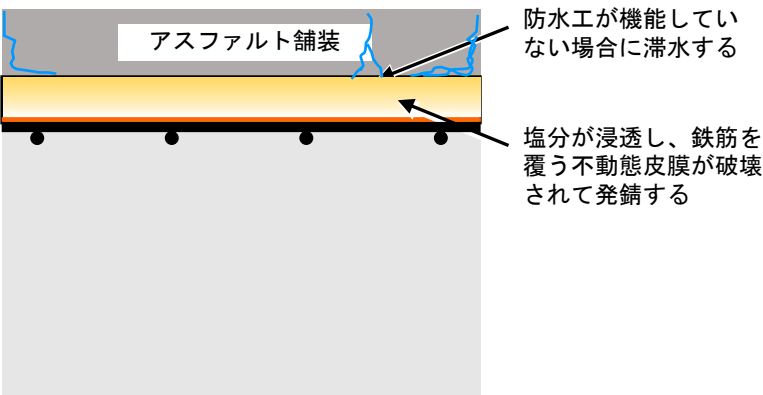
2. 上側鉄筋の腐食発生

- 上側鉄筋位置での塩化物イオン濃度が発錆限界を超過し、鉄筋腐食発生

- 外観目視では状態確認困難だが、損傷が進行すると舗装面に錆汁が確認されることがある。

| メカニズム | 点検における着目点<br>(定期点検) | 診断に必須な<br>詳細調査 | 診断の決め手となる情報<br>(措置方針の判断根拠)<br>※留意事項は次頁参照 | 追加情報 | 対策区分判定<br>(案) | 措置の方針 | 工法例 |
|---|---|---|---|---|---|---|---|
| 外観変状有り | 2.上側鉄筋の腐食発生 | ・舗装面に錆汁(損傷が進行している場合)<br>・舗装下の滞水<br>(電磁波レーダ調査) | ・電磁波レーダ縦断図の確認 | ・舗装面に錆汁を確認(損傷が進行している場合)<br>・縦断図の舗装と床版の境界が一様ではない | C2 | 延命(塩分の除去または更新 <sup>注3</sup> ) | 橋面防水、断面修復 <sup>注1、注2</sup> 、床版橋上面の部分換え |

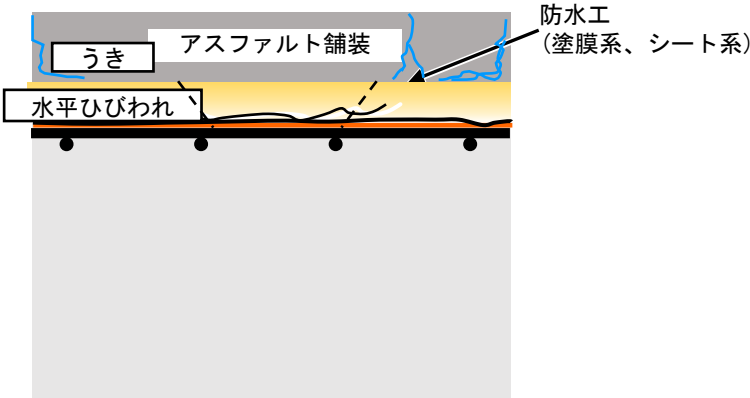
3. かぶりコンクリートの剥離

- ・ 上側鉄筋位置で水平ひびわれやうきが発生

- ・ 路面に変状が発生する場合がある。

| メカニズム | 点検における着目点<br>(定期点検) | 診断に必須な<br>詳細調査 | 診断の決め手となる情報<br>(措置方針の判断根拠)<br>※留意事項は次頁参照 | 追加情報 | 対策区分判定<br>(案) | 措置の方針 | 工法例 |
|---|---|---|---|---|---|---|---|
| | 3.かぶりコンクリートの剥離 | ・舗装下の滞水<br>(電磁波レーダ調査) | ・電磁波レーダ縦断図の確認 | ・水平ひびわれの発生<br>・縦断図の舗装と床版の境界が一様ではない | C2 | | |

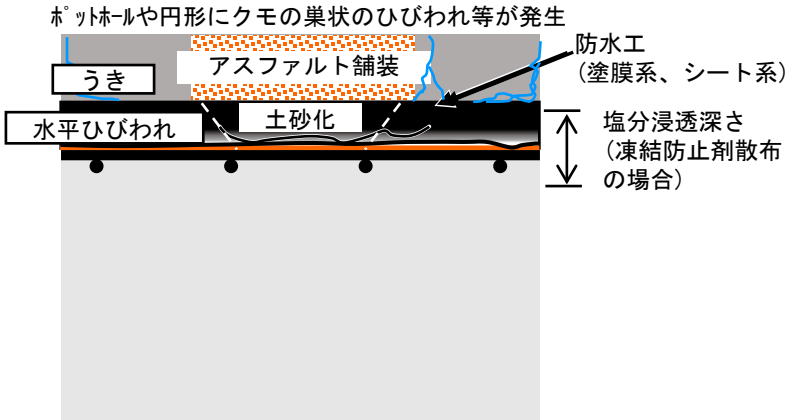
4. かぶりコンクリートの土砂化

- ・ 上側鉄筋かぶりの土砂化により舗装の異常の頻発

- ・ 舗装の補修箇所にも再劣化が生じたりしていると、早期に次の状態へ進行

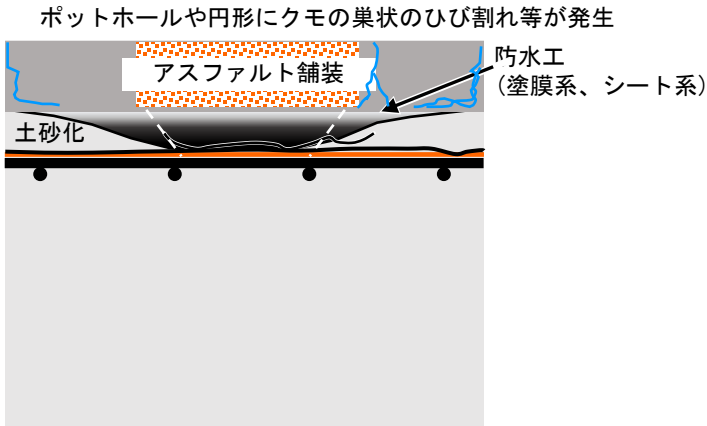
5. 深層土砂化

- 土砂化の厚さは上側鉄筋下面にまで達する場合あり
- 滞水層があると、輪荷重により大きな水圧が生じる

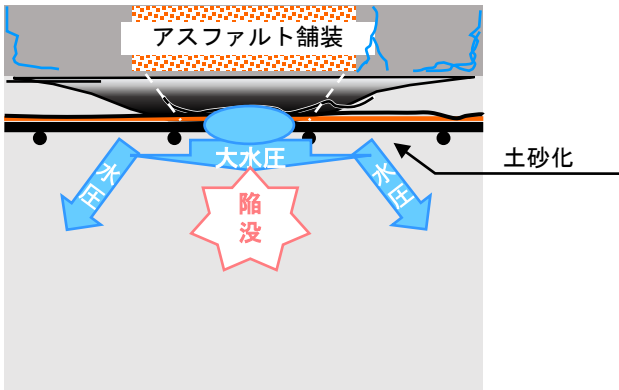
6. 陥没

- 床版橋上面に陥没が発生

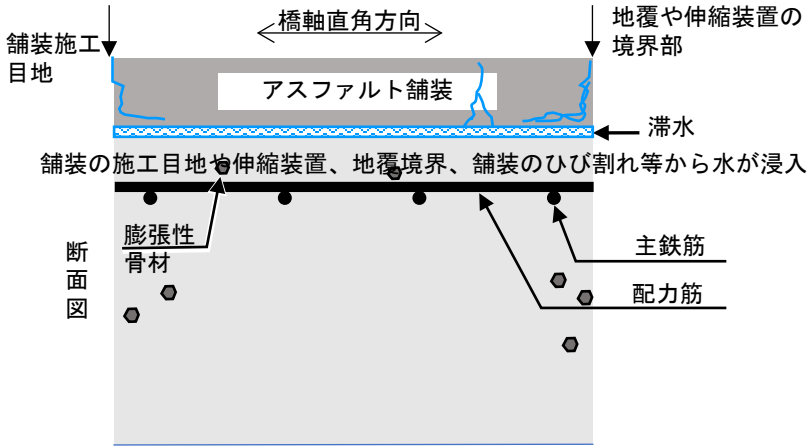
1. 膨張性骨材の使用+舗装下に滞水

- 路面水が舗装下に浸透

- 変状未発生

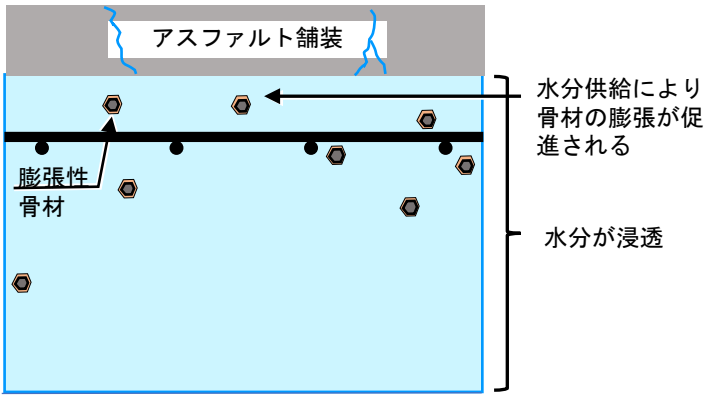
2. 白色析出物の発生

- セメント中のアルカリ分と膨張性骨材の反応により、
- アルカリシリカゲル（白色析出物）が生成される

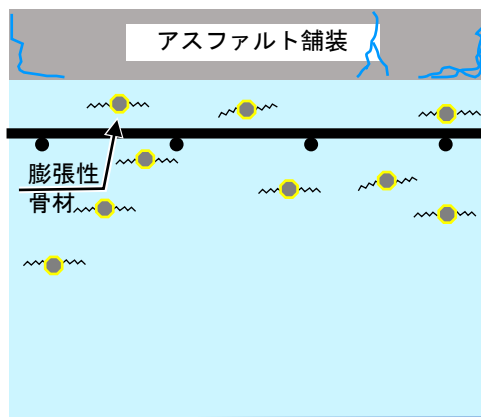
### 3. 白色析出物の膨張

- 白色析出物が水を吸収し膨張
- 膨張性骨材周辺にひびわれが発生

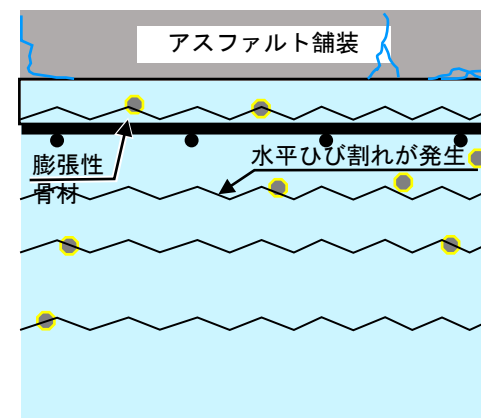
### 4. 水平クラックの発生

- 相対的に拘束度の低い水平方向にひびわれが進展

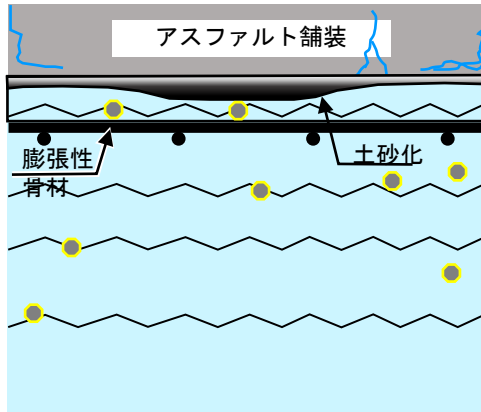
### 5. かぶりコンクリートの土砂化

- 水平ひびわれ発生箇所に輪荷重が載荷されることで、表層が土砂化

- 路面の異常を伴う場合がある
- 舗装の補修箇所に再劣化が生じていると、早期に次の状態へ進行

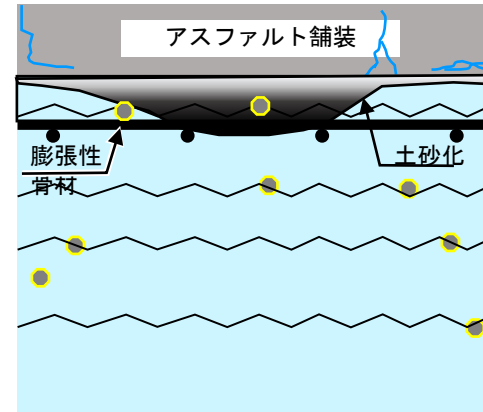
### 6. 深層土砂化

- 土砂化の厚さは上側鉄筋下面にまで達する場合あり

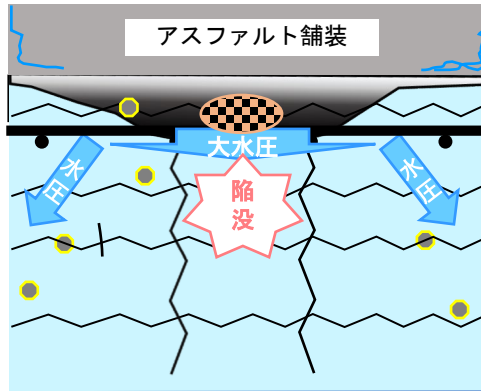
##### 7. 陥没

- 床版橋上面に陥没が発生
