RC床版（鉄筋の腐食（塩分無し））
【張出し部】

診断セット【RC床版_鉄筋の腐食（塩分無し）_張出し部】

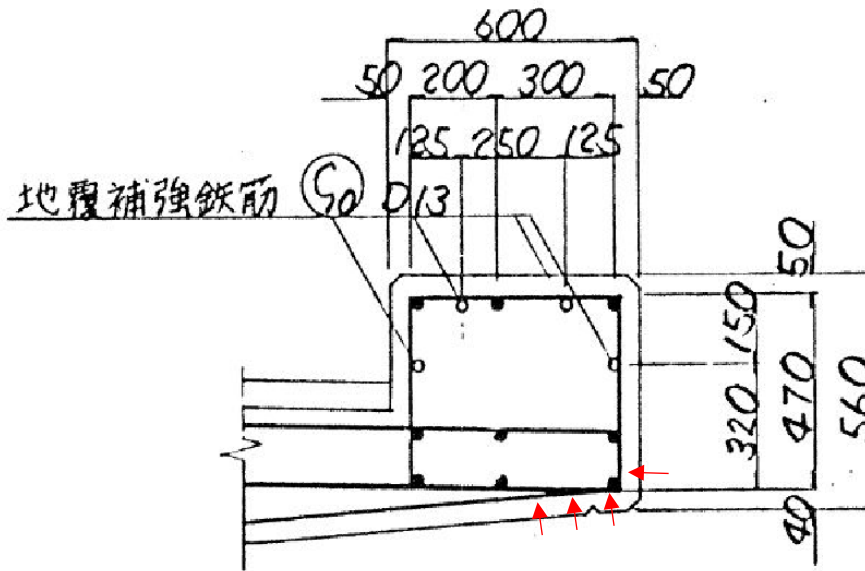
張出し部の配筋図 (例)

- ・張出し部のかぶり不足による鉄筋露出

- 橋軸直角方向の鉄筋が、施工不良によるかぶり不足が原因で露出しているケースがある。

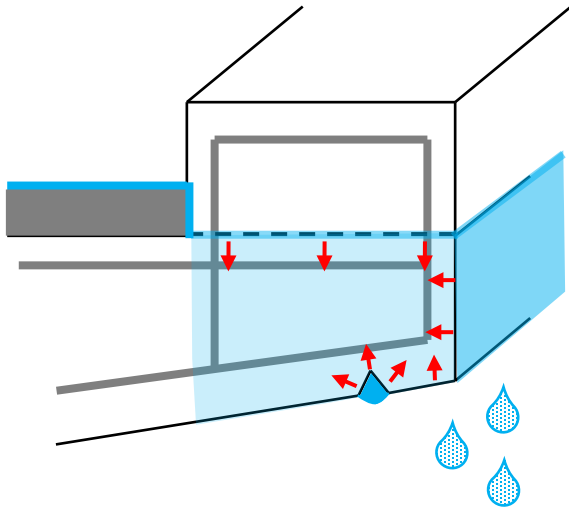
③地覆端部からの漏水

- ・防水層が設置されていない床版や、設置はされているが地覆端部で防水層を立ち上げていない床版等で発生する。床版と地覆の継ぎ目となっている部分が弱点となり、漏水経路となる。

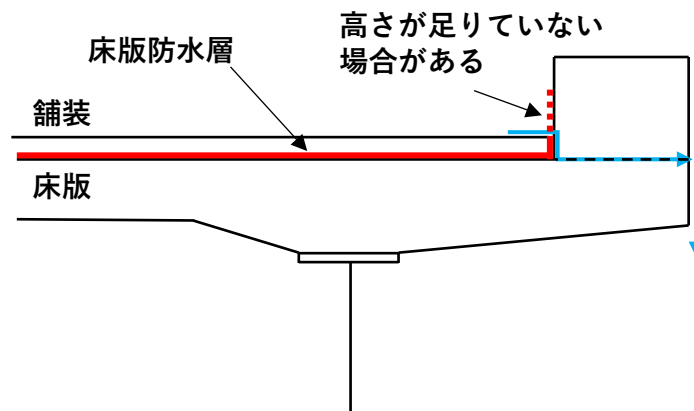
①防水層が設置されている場合

・初期の防水層では②に示すように床版上面だけに設置されているか側面部に設置されていても高さが足りないことが原因で漏水が生じる。

・排水桝まわりや地覆端部など、舗装の締固めが難しい箇所は締固めが不十分で水分が浸透しやすい。

・防水層が設置されていても、施工時の不具合等が原因で漏水が発生することも懸念されるため、十分な配慮が必要である。

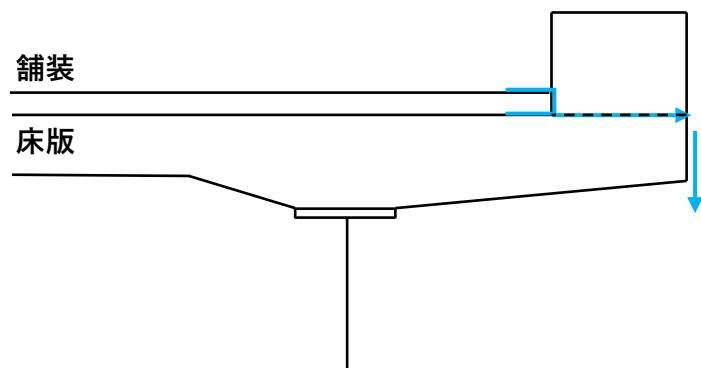
②防水層が無い場合

・防水層が設置されていないため、漏水が生じやすい

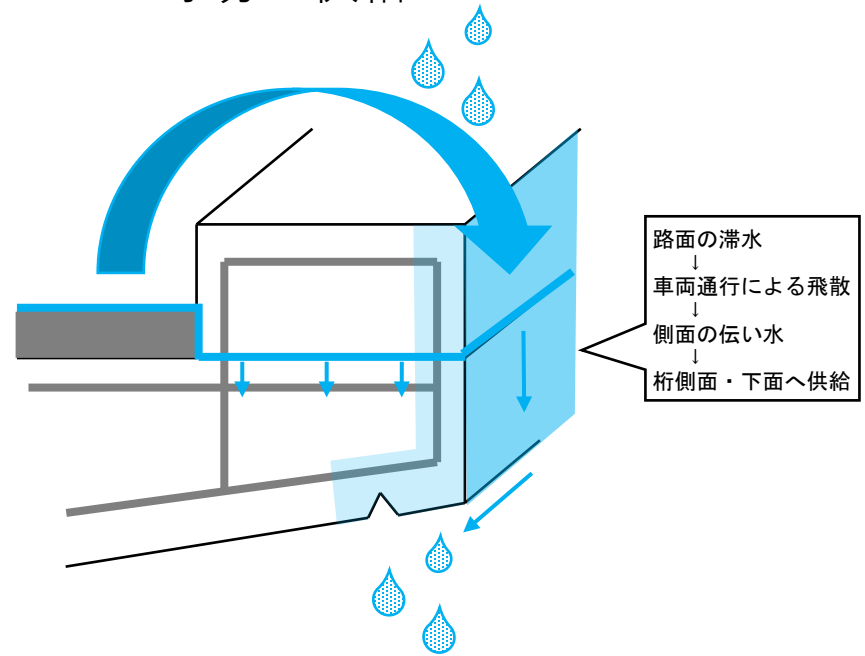
1. 水分の供給

- ・ 張出し床版下面への水分供給経路として「雨水の直接的な供給」「車両通行時の巻上げによる供給」「地覆と床版の境界部からの漏水」が挙げられる。
- ・ 凍結抑制剤（防止剤）の散布区間であれば塩化物イオンも同様に供給される。

- ・ 橋面に滞水があるか確認。
- ・ 凍結抑制剤（防止剤）の散布区間か確認

メカニズム		点検における着目点 (定期点検)	診断に必須な 詳細調査	診断の決め手となる 情報 (措置方針の判断根拠)	追加 情報	措置の方針	工法例	対策区分 判定 (案)
外観変状 無し	1.水分供給	<ul style="list-style-type: none"> 橋面の滞水状況 (巻き上げ) 漏水跡 水切りの有無 水切りの機能 	—	<ul style="list-style-type: none"> 漏水跡を確認 	—	<ul style="list-style-type: none"> 早急な措置は不要 (次回点検時に状態を確認) 	含浸材の塗布又は水切りの設置、橋面防水	A

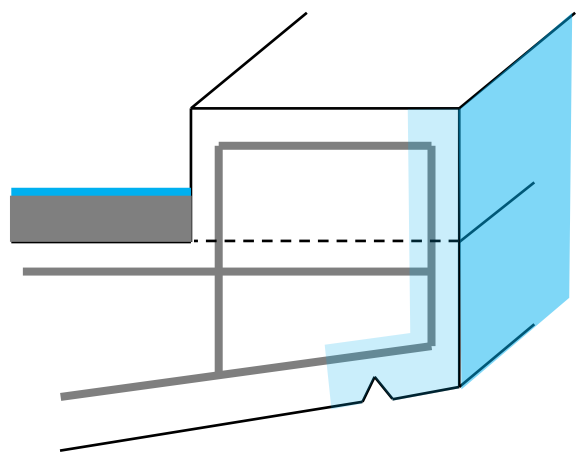
2. コンクリート表面への塩化物イオンの付着

- ・ 凍結抑制剤（防止剤）散布区間であれば塩化物イオンが供給される。

- ・ 降雨による「洗い流し」の作用で、調査時に塩化物イオンが低めに測定されることがある。

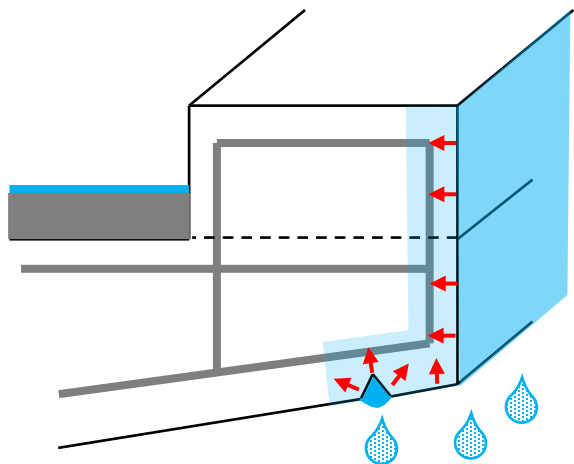
3. コンクリート内部への浸透・拡散

- ・水分、塩化物イオンがコンクリート内部に浸透、拡散する。

- ・中性化が生じた場合、コンクリート内部へ塩化物イオンが濃縮する。
- ・浸透した塩化物イオンが多いと表面被覆を実施しても内部鋼材の腐食を抑制できない場合がある。

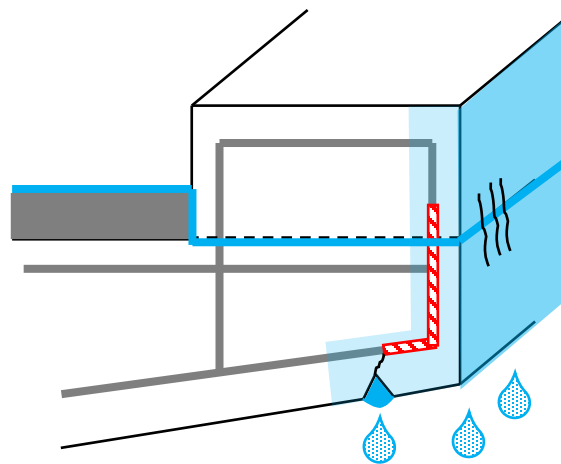
4. 鋼材腐食の開始

- ・鋼材腐食によって、うきやひび割れが発生。
- ・錆汁や遊離石灰を伴う場合がある。

- ・鋼材腐食の進行はコンクリートの酸素透過性や密実性など多くの因子が影響するため、進行の正確な予測は難しい。
- ・水切り部のかぶりが薄くなっている部分から腐食が発生しやすい。

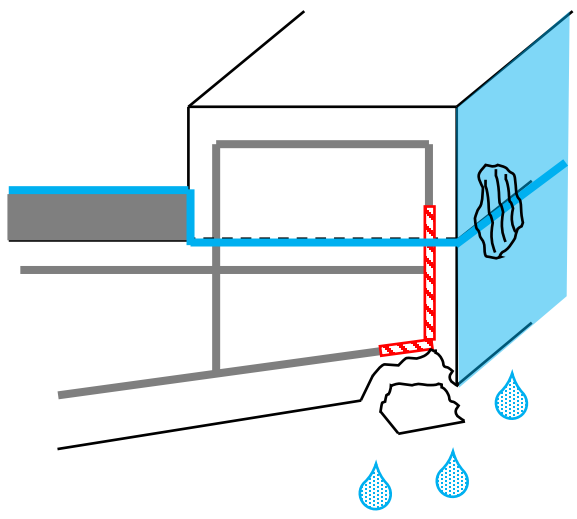
5. かぶりコンクリートの浮き・剥落が局所的に発生

- ・鋼材腐食の進行によりかぶりコンクリートが剥落する。
- ・鉄筋が露出するため鉄筋腐食がより進行する。

5. かぶりコンクリートの浮き、剥落が局所的に発生				<ul style="list-style-type: none"> 前回点検と比べ明らかに損傷が進行 	<ul style="list-style-type: none"> 長寿命化 (耐久性の確保) 	含浸材の塗布又は水切りの設置、橋面防水剥落防止	C1
					<ul style="list-style-type: none"> 浮き、剥落の発生 腐食鋼材の露出が発生 鋼材の断面積減少が発生 	<ul style="list-style-type: none"> 打音検査などによるコンクリートのうき剥離の把握 	<ul style="list-style-type: none"> 浮き、剥落の発生 腐食鋼材の露出が発生 鋼材の断面積減少が発生

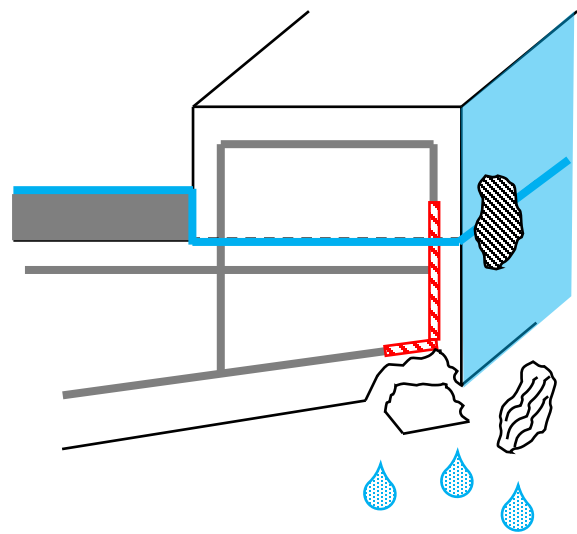
6. かぶりコンクリートの浮き・剥落が広範囲に発生又は鉄筋が露出

- ・鋼材腐食の更なる進行により剥落の規模が大きくなる。
- ・鋼材の断面積も減少する。

6. かぶりコンクリートの浮き、剥落が広範囲に発生又は鉄筋が露出	<ul style="list-style-type: none"> コンクリートの浮き、剥落 腐食鋼材の露出 鋼材の断面積減少 	<ul style="list-style-type: none"> 打音検査などによるコンクリートのうき剥離の把握 	<ul style="list-style-type: none"> 浮き、剥落の発生 腐食鋼材の露出が発生 鋼材の断面積減少が発生 	<ul style="list-style-type: none"> 長寿命化 (耐久性の確保) 	含浸材の塗布又は水切りの設置、橋面防水剥落防止、鋼材の防錆処理	C1
