# RC床版（土砂化）

0. 概要	3
1. 土砂化_輪荷重	4
2. 土砂化_凍害	10
3. 土砂化_凍結防止剤による塩害	15
4. 土砂化_アルカリ骨材反応 (ASR)	20

# 1. 土砂化\_輪荷重

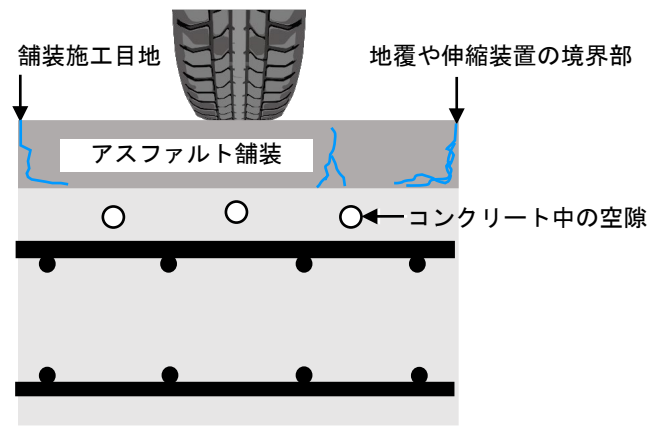
## 1. 舗装下に水が浸入

舗装の施工目地や伸縮装置、地覆境界、舗装のひび割れ等から水が浸入

- 降雨後に路面から水が浸透

- 床版には変状未発生
- 路面水が適切に排水されれば、床版上面が乾燥しやすい

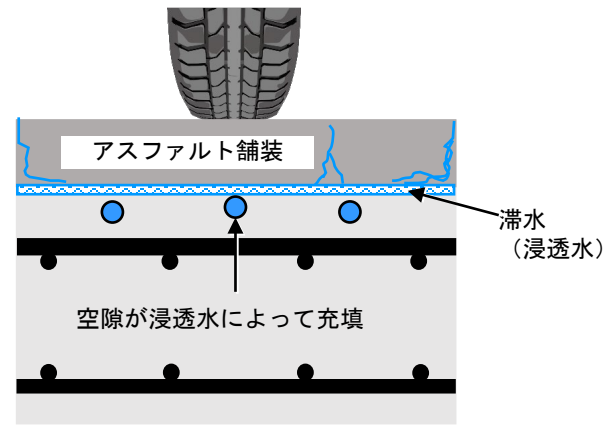
## 2. 舗装下の滞水 表層コンクリート湿潤

- 排水不良により路面からの浸透水が常時あると、空隙が水で満たされる。

- 排水不良により路面水が適切に排水されないと、飽水状態が続き、次の状態に進みやすい

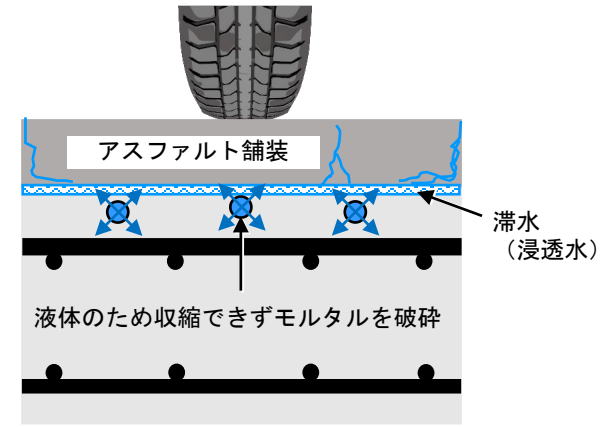
## 3. 表層コンクリート湿潤 + 初期劣化

- 水が充填された空隙に生じる水圧で周囲のモルタルが破碎され、土砂(砂利)化が始まる。

- 表面的な劣化や水平ひびわれとして現れる

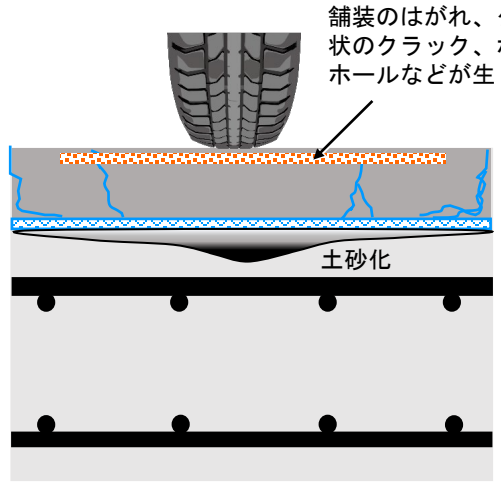
## 4. 水たまり + かぶり土砂化

※) 土砂化層に隣接して中間層の存在が指摘されている

- 状態
- 床版上面付近に土砂(砂利)化した層が広がる
  - 舗装の剥がれ、ポットホール、蜘蛛の巣状クラックとして損傷が顕在化する。
- 留意点
- 土砂化層の周辺に水平ひびわれが発生してる場合がある。

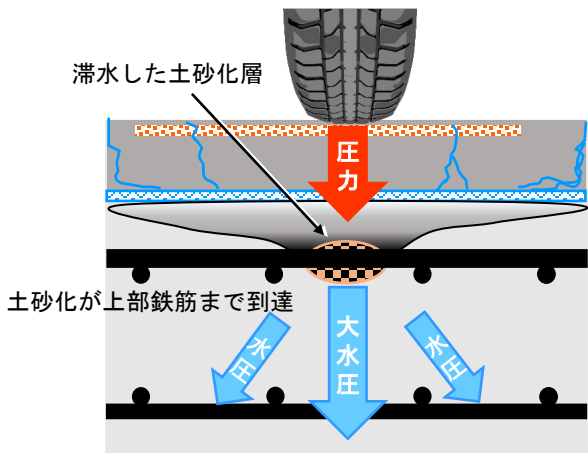
## 5. 深層土砂化

- 状態
- 土砂化の深さは、床版上面鉄筋位置に及ぶこともある
  - 滞水層があると、輪荷重により大きな水圧が生じる
- 留意点
- 水平ひびわれにより脆弱化した層が床版全厚の1/2程度まで広がっている場合がある
  - 氷柱状の遊離石灰が発生していると、抜け落ちまでの時間が短い

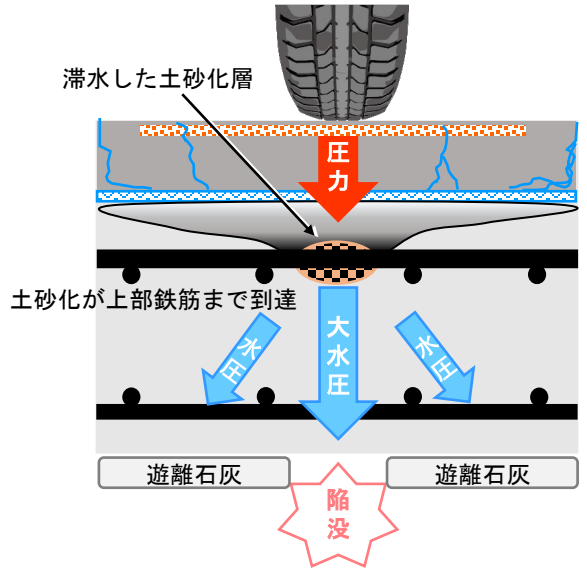
## 6. 陥没

- 状態
- 土砂化の直下では突然の陥没
  - 周囲には遊離石灰が広範囲に噴出する
- 留意点
- 橋面上だけではなく、橋の下でも第三者被害の恐れがある。

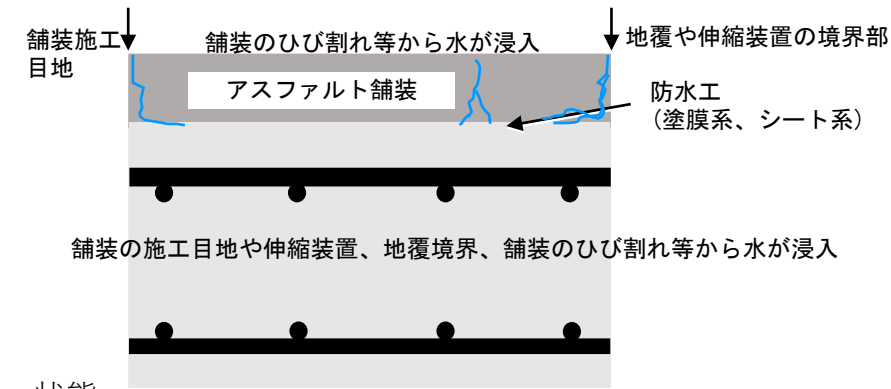
### 1. 舗装の継目やひびわれ部から舗装下に漏水

- 降雨後に路面から水が浸透

- 床版には変状未発生
- 路面水が適切に排水されれば、床版上面が乾燥しやすい

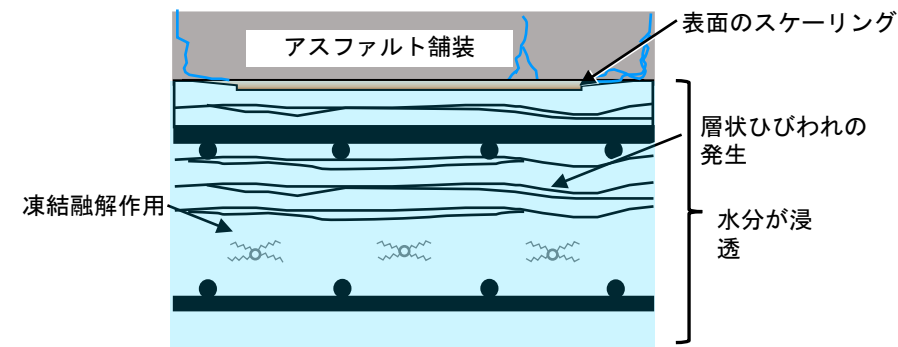
### 3. 表層コンクリート湿潤+初期劣化

- 凍結融解によりコンクリート組織が破壊
- 床版上面にスケーリング、内部には層状のひびわれが発生

- 凍害の発生しやすさは他部材の変状も参考となる。

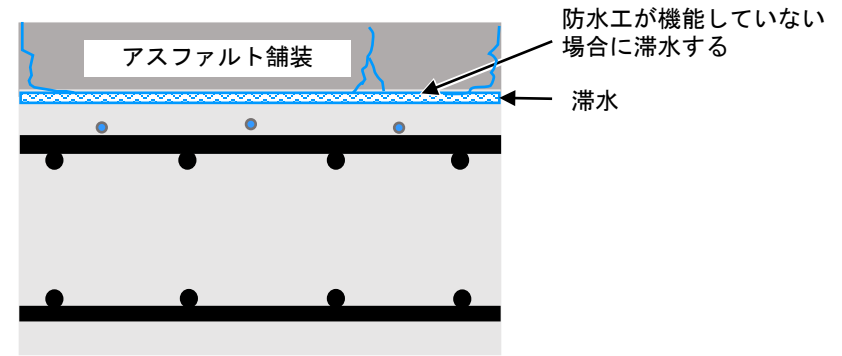
### 2. 表層コンクリート湿潤

- 路面からの浸透水により、床版上面が常時滞水

- 滞水箇所は水が乾きにくく、早期に初期劣化の段階に進行

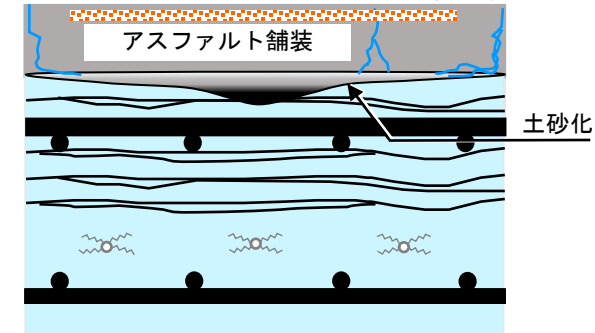
### 4. 水たまり+かぶり土砂化

ポットホールや円形にクモの巣状のひびわれ等が発生

- 層状のひびわれが進展し、床版上面付近に土砂化した層が拡大
- 舗装の異常として損傷が顕在化

- 舗装の補修箇所に再劣化が生じたり、舗装の異常箇所直下に遊離石灰が発生していると、早期に次の状態へ進行

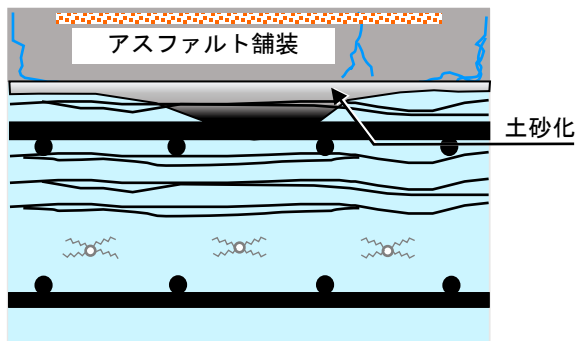
### 5. 深層土砂化

- 土砂化の厚さは上側鉄筋下面にまで達する場合あり
- 滞水層があると、輪荷重により大きな水圧が生じる

- 氷柱状の遊離石灰が発生していると、抜け落ちまでの時間が短い

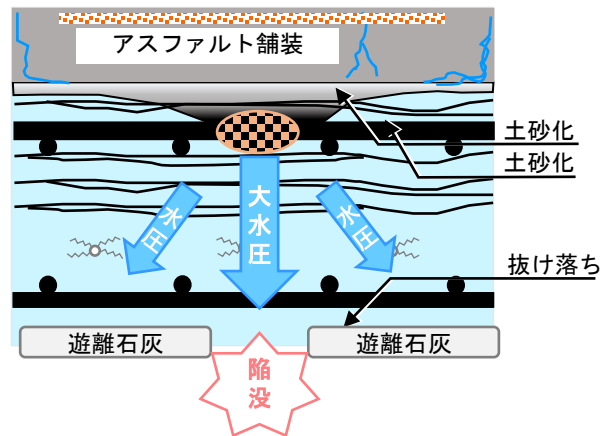
### 6. 陥没

- 抜け落ちの発生
- 抜け落ち周囲に遊離石灰

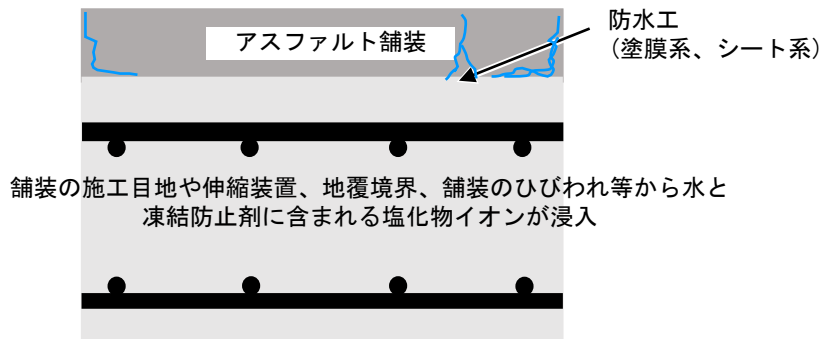
##### 1.凍結防止剤を含む路面からの漏水

- 凍結防止剤を含む橋面水の浸透

- 床版には変状未発生

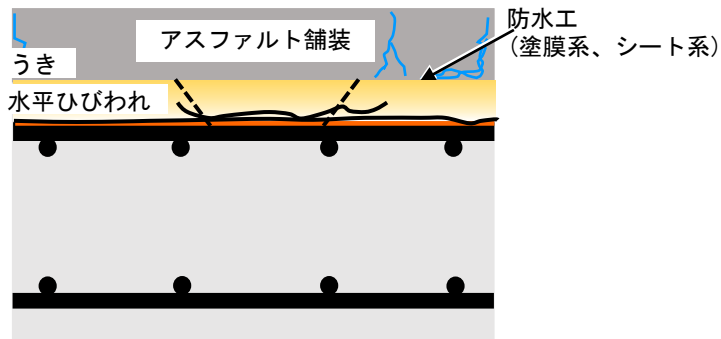
##### 3.かぶりコンクリートの剥離

- 上側鉄筋位置で水平ひびわれやうきが発生

- 路面に変状が発生する場合がある。

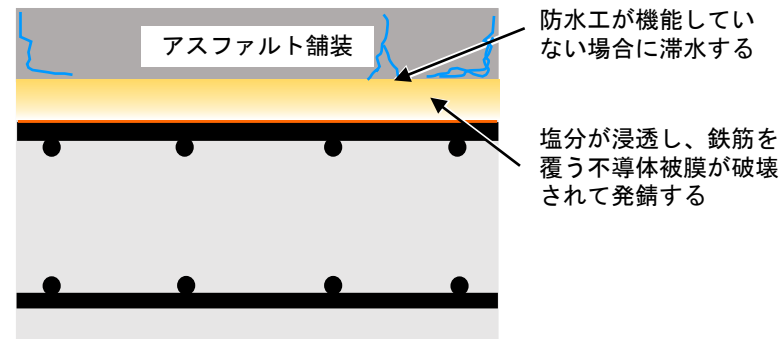
##### 2.上側鉄筋の腐食発生

- 上側鉄筋位置での塩化物イオン濃度が発錆限界を超過し、鉄筋腐食発生

- 外観目視では状態確認困難

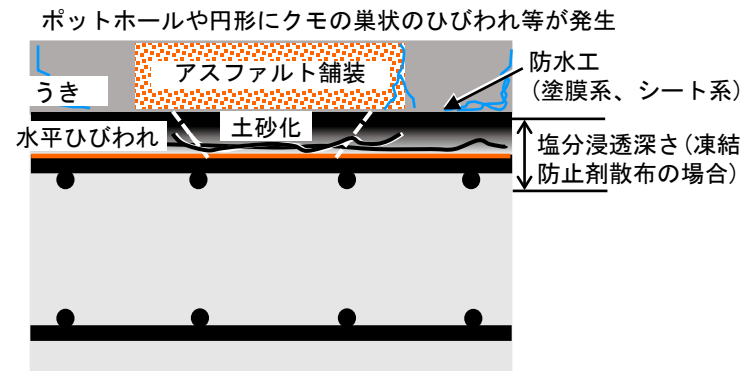
##### 4.かぶりコンクリートの土砂化

- 上側鉄筋かぶりの土砂化により舗装の異常の頻発

- 舗装の補修箇所に再劣化が生じたり、舗装の異常箇所直下に遊離石灰が発生していると、早期に次の状態へ進行

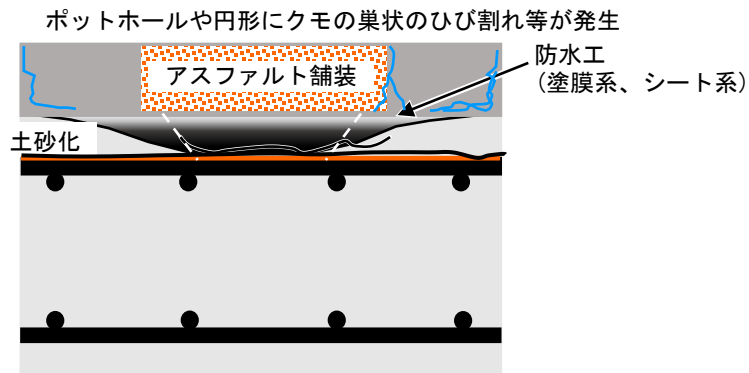
##### 5. 深層土砂化

- 土砂化の厚さは上側鉄筋下面にまで達する場合あり
- 滞水層があると、輪荷重により大きな水圧が生じる

- 氷柱状の遊離石灰が発生していると、抜け落ちまでの時間が短い

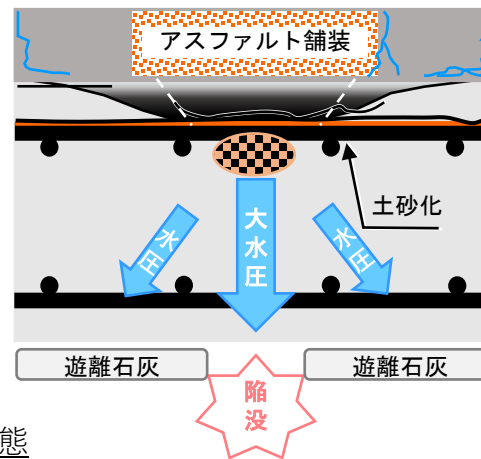
##### 6. 陥没

- 抜け落ちの発生
- 抜け落ち周囲に遊離石灰

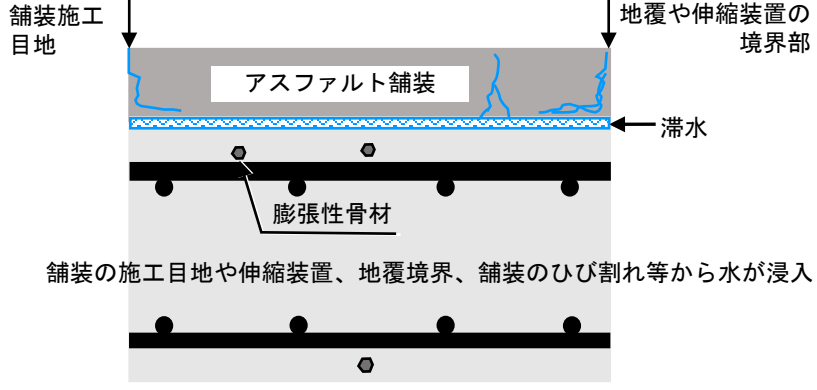
### 1. 膨張性骨材の使用 + 舗装下に漏水

- 状態
- 路面水が舗装下に浸透
- 留意点
- 床版には変状未発生

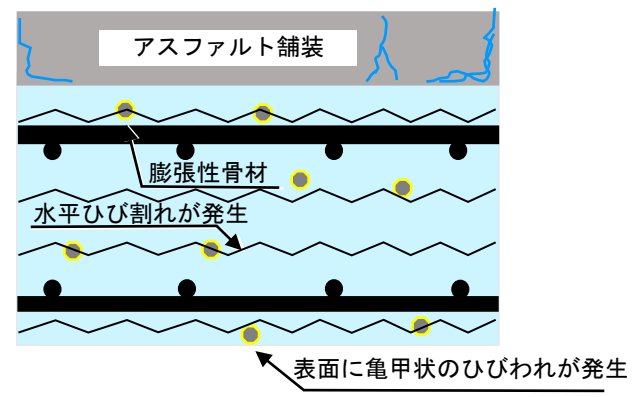
### 4. 水平クラックの発生

- 状態
- 相対的に拘束度の低い水平方向にひびわれが進展
  - 床版下面も亀甲状のひびわれや白色析出物が発生
- 留意点
- 路面の異常を伴う場合がある。

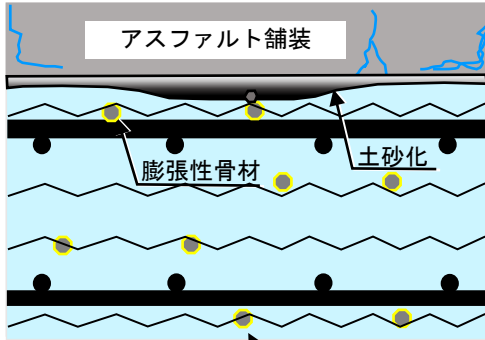
#### 5. かぶりコンクリートの土砂化

亀甲状のひびわれが進展し範囲が拡大する

- 水平ひびわれ発生箇所に輪荷重が载荷されることで、表層が土砂化

- 舗装の補修箇所に再劣化が生じたり、舗装の異常箇所直下に遊離石灰が発生していると、早期に次の状態へ進行

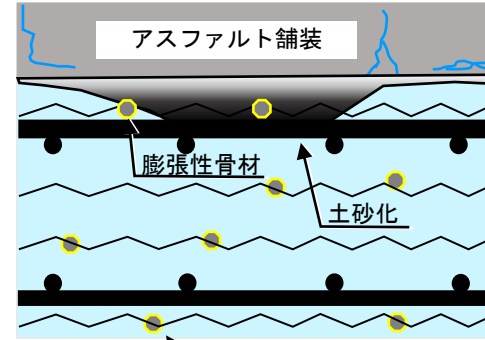
#### 6. 深層土砂化

亀甲状のひび割れが進展し範囲が拡大する

- 氷柱状の遊離石灰が発生していると、抜け落ちまでの時間が短い

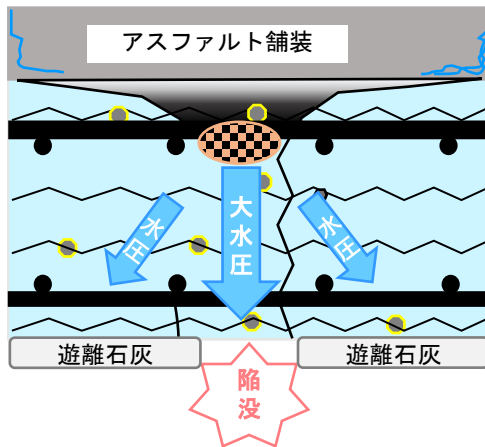
#### 7. 陥没

- 表層の土砂化により床版内部でASRが進行し、さらに土砂化範囲が深くなり抜け落ちが発生
