RC床版（疲劳）

1. 疲労

メカニズム(1)

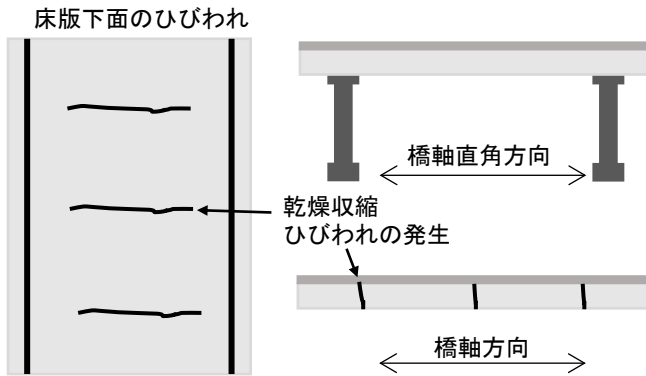
1.コンクリート打設～乾燥収縮ひびわれ

状態

- 床版下面のひびわれは橋軸直角方向のみ（乾燥収縮）

留意点

- 乾燥収縮によるひびわれ。舗装前の雨水の浸透で出た漏水・遊離石灰は舗装後乾けば問題ない

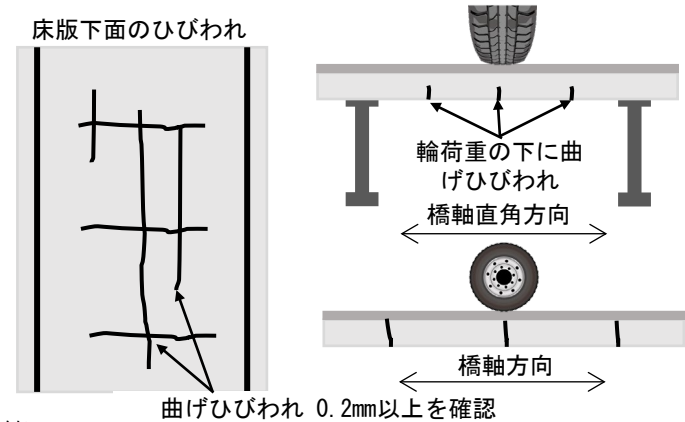
2.供用開始～橋軸方向曲げひびわれ

状態

- 床版下面に橋軸方向に幅0.2mm以上のひびわれ（格子は形成されていない）

留意点

- 輪荷重の曲げによるひびわれ

※曲げによる橋軸方向又は橋軸直角方向のひび割れについて、どちらが先に生じるかは条件による

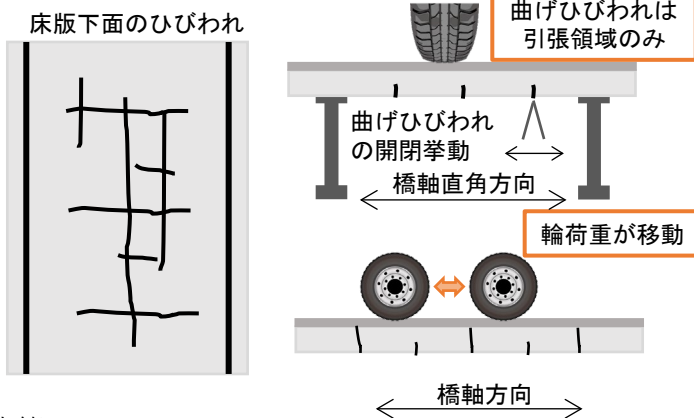
3.橋軸直角方向曲げひびわれ

状態

- 橋軸直角方向に幅0.2mm以上のひびわれ（格子は形成されていない）

留意点

- 輪荷重の曲げによるひびわれ

※曲げによる橋軸方向又は橋軸直角方向のひび割れについて、どちらが先に生じるかは条件による

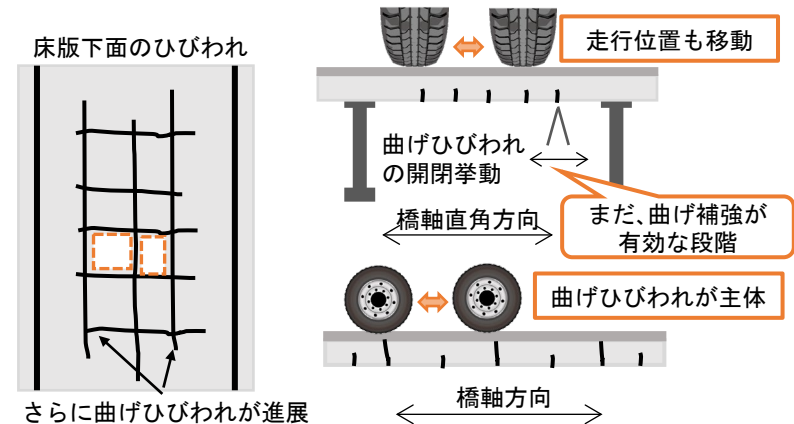
4. 曲げひびわれの進展(格子の形成)

状態

- 幅0.2mm以上のひびわれが複数の格子を形成し、格子の大きさは床版厚程度より大きい（約0.2～0.5m）

全面的：疲労による損傷と確定

局所的：疲労でなく施工品質等の局所的な原因の可能性

- ▶ 桁間の床版下面にひびわれ幅0.2mm以上の格子状（亀甲状）のひびわれ（メカニズム（進行度）4以降の状態が確認された場合）

ただし、局所的に格子状のひびわれが発生している場合は、その箇所特有な原因（例えば、コンクリートの品質、床版コンクリート上面の凹み、過去の補修の際の既設部位との弾性係数の差など）があるため、原因特定のための調査が必要となる場合がある。

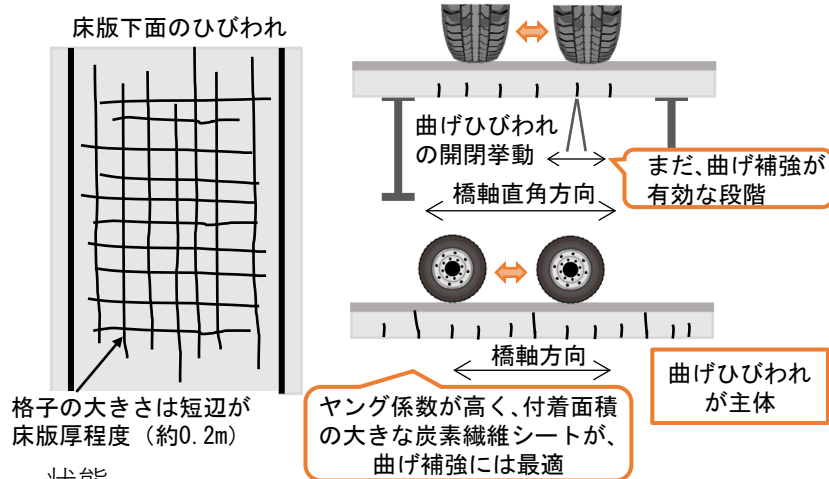
5. 格子密度が飽和状態

状態

- 幅0.2mm以上のひびわれが格子を形成し、格子の大きさは短辺が床版厚程度以下(約0.2m)の箇所を複数確認

留意点

- 曲げ補強による予防保全が有効である限界
- 局所的な場合、施工品質等の局所的な原因の可能性

メカニズム		点検における着目点 (定期点検)	診断に必要な 詳細調査	診断の決め手 となる情報	追加情報		措置の方針	工法例	対策 区分 判定 (案)
外 観 変 状 有 り	5.格子密度が飽和状態	床版下面のひび割れとその間隔(密度)	—	幅0.2mm以上のひびわれが格子を形成し、格子の大きさは短辺が床版厚程度以下(約0.2m)の箇所を複数確認	局部的 ^{注8}		延命(曲げ補強+せん断補強)または床版更新 ^{注1} +遮水 ^{注5}	部分的な炭素繊維接着 ^{注2、注3} +上面増厚 ^{注4} or床版部分打替え ^{注7} +床版防水 ^{注5}	C2
					全面的				炭素繊維接着 ^{注2、注3} +上面増厚 ^{注4} or床版部分打替え ^{注7} or床版全面取替え ^{注7} +床版防水 ^{注5}
	6.貫通ひびわれの増加	ひび割れの角欠け(角落ち)	外観で判別できない場合、削孔+孔内の観察	幅0.2mm以上の密な格子状のひびわれに連続した角欠け(角落ち)	密な格子状のひびわれ発生位置で漏水・遊離石灰が生じていない	<ul style="list-style-type: none"> 前回点検からひび割れの角欠け(角落ち)が進行していない 	危機管理(規制+敷鋼板+床版更新)	床版部分打替え ^{注7} or 床版全面取替え ^{注7}	C2
					<ul style="list-style-type: none"> 前回点検時からひび割れの角欠け(角落ち)が進行している 床版下面の角欠け(角落ち)が著しく、ある範囲で一体性を失っている 	緊急措置(規制+敷鋼板+床版更新)			E1
7.抜け落ちの発生	—	—	押し抜きせん断による陥没の発生	—	床版下面の密な格子状のひび割れから顕著な漏水・遊離石灰が生じている				E1

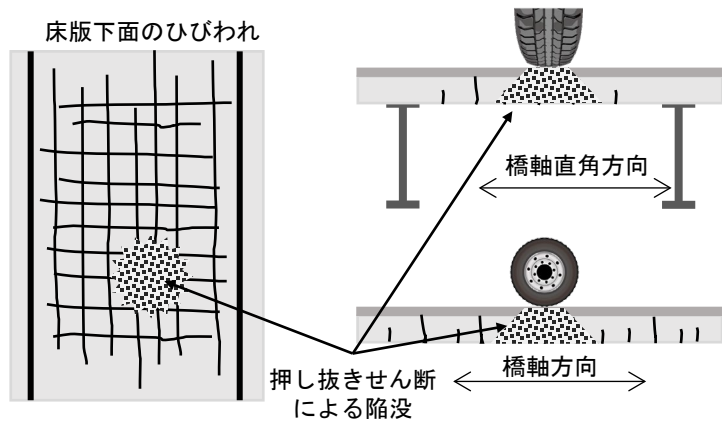
7. 押し抜きせん断破壊 (陥没)

状態

- 抜け落ちの発生

留意点

- 橋の上下で第三者被害の可能性あり

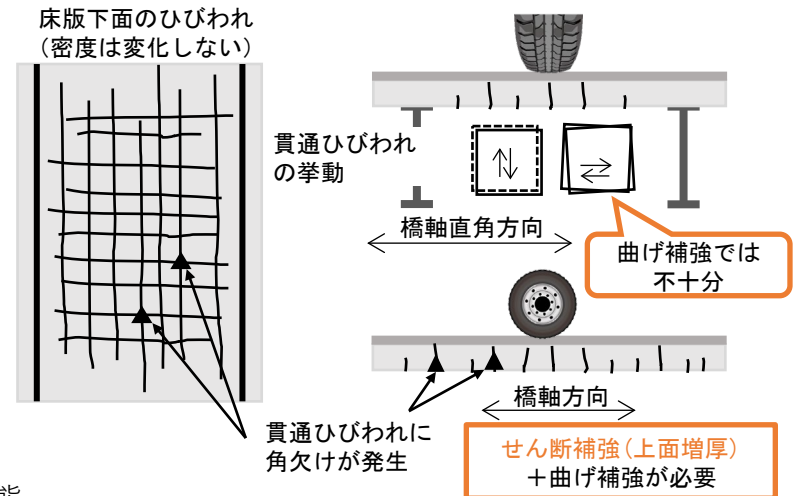
6. 貫通ひびわれの増加

状態

- 幅0.2mm以上の格子状のひびわれに連続した角欠け(角落ち)
- 留意点
- せん断耐力が低下しているため、曲げ補強の他、せん断補強が必要
