CAESAR講演会

# 道路橋の損傷と 現場への支援

独立行政法人土木研究所  
構造物メンテナンス研究センター  
橋梁構造研究グループ

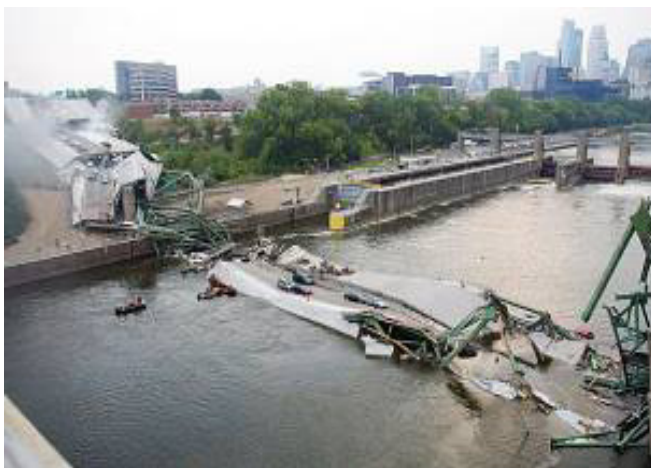
鋼トラス橋の崩落(2007年, 米国)

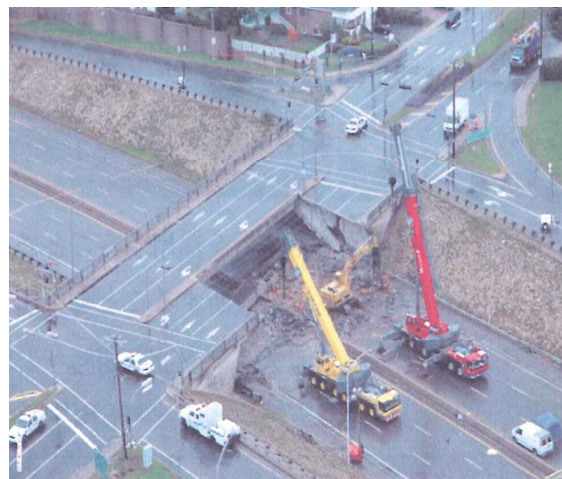
コンクリートゲルバー橋の崩落(2006年, カナダ)

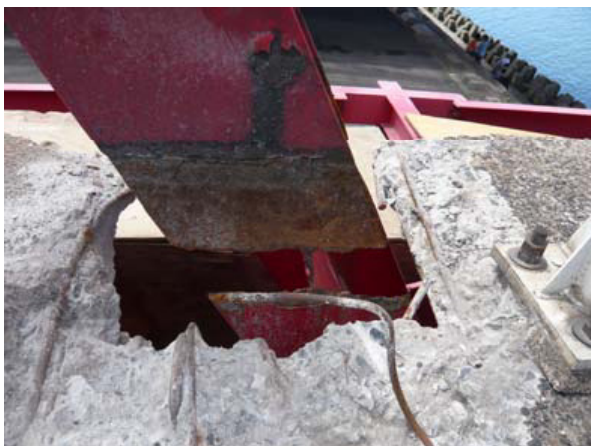
鋼トラス斜材の破断(2007年, 国道23号木曽川大橋)

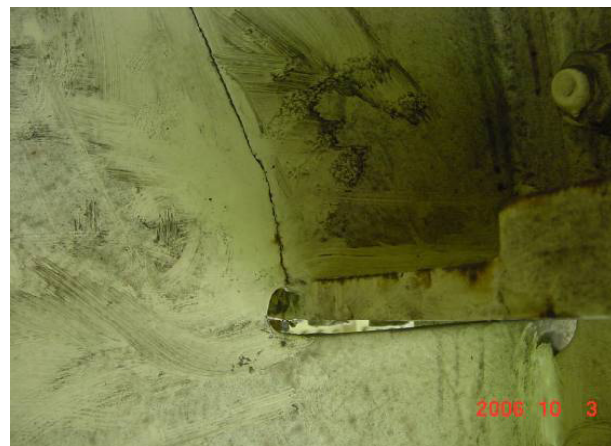
鋼げた橋のき裂(2006年, 国道25号山添橋)

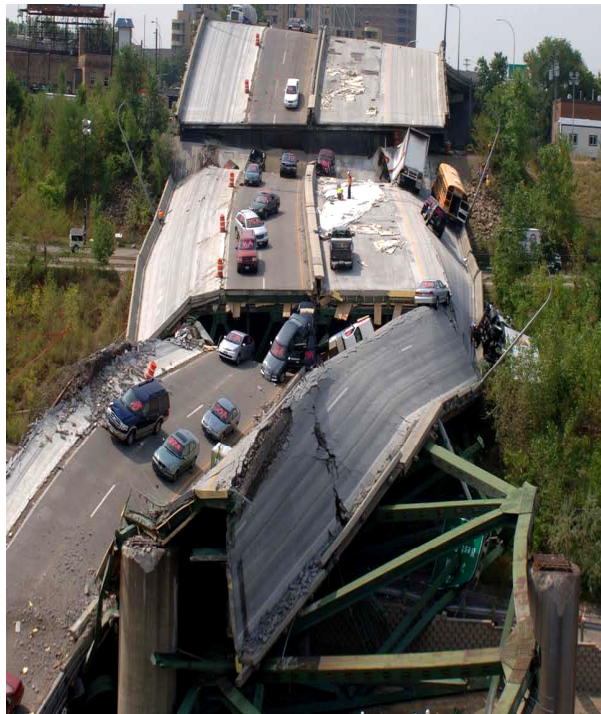
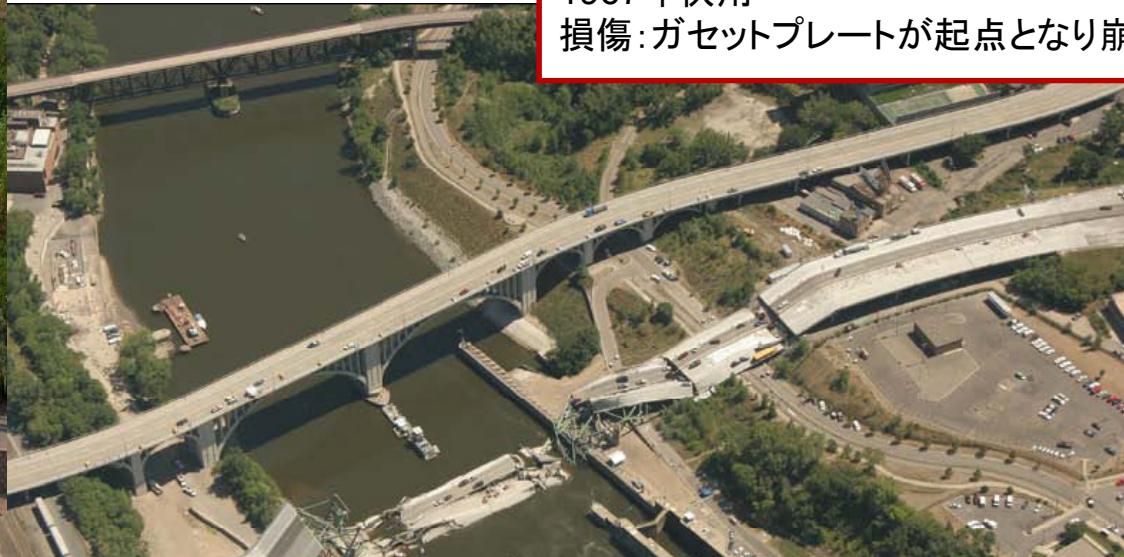
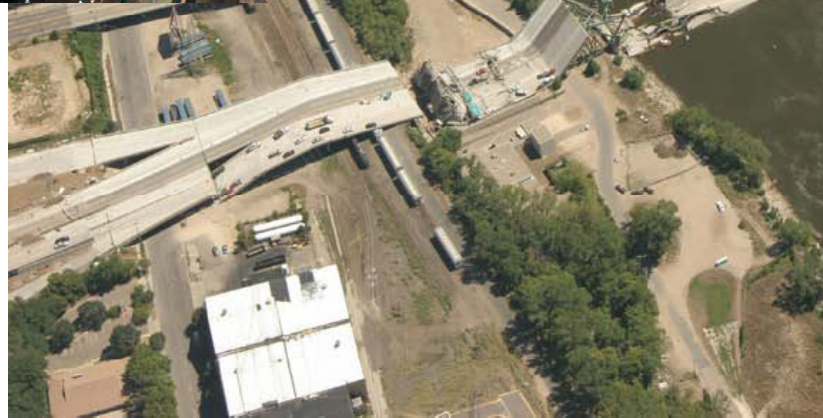
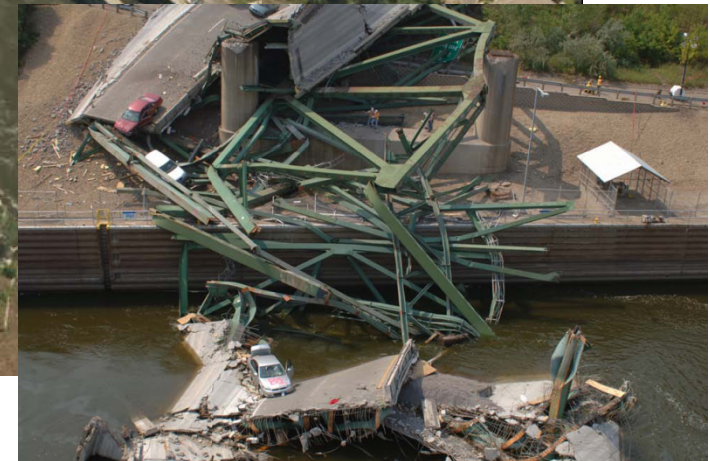
# 落橋事例：米国ミネソタ州 I-35W橋

I-35W橋(アメリカ、ミネソタ州)  
鋼上路トラス橋  
L=581m  
1967年供用  
損傷:ガセットプレートが起点となり崩落

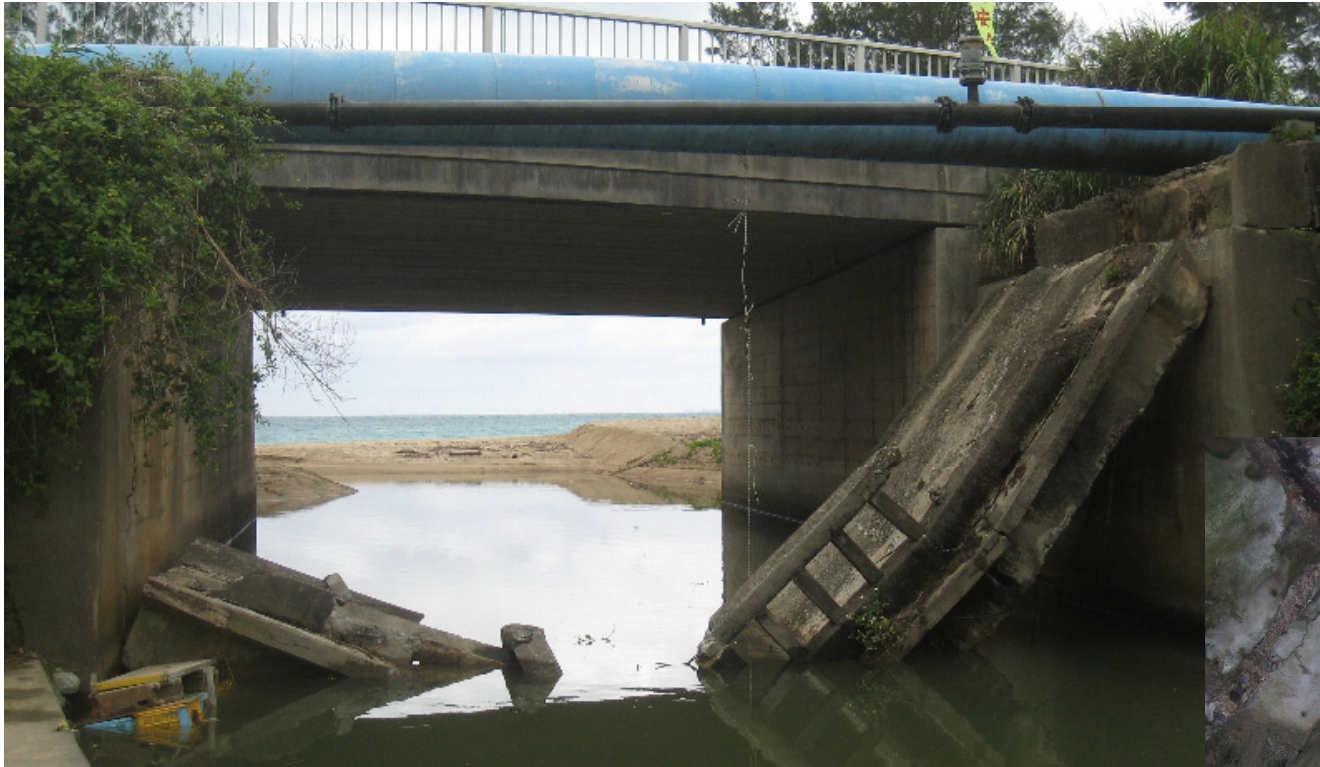
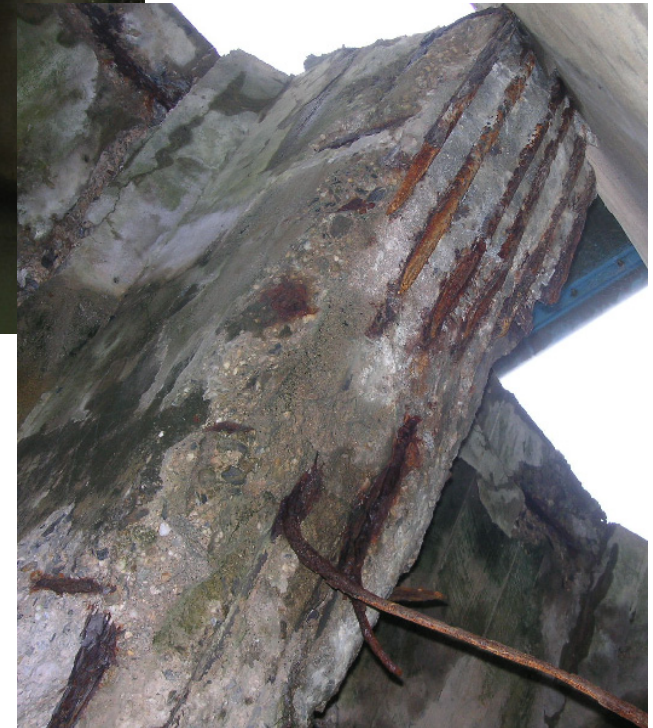
## 落橋事例:コンクリート橋

主桁1段目の鉄筋は腐食により消失。2段目鉄筋も露出し、腐食。

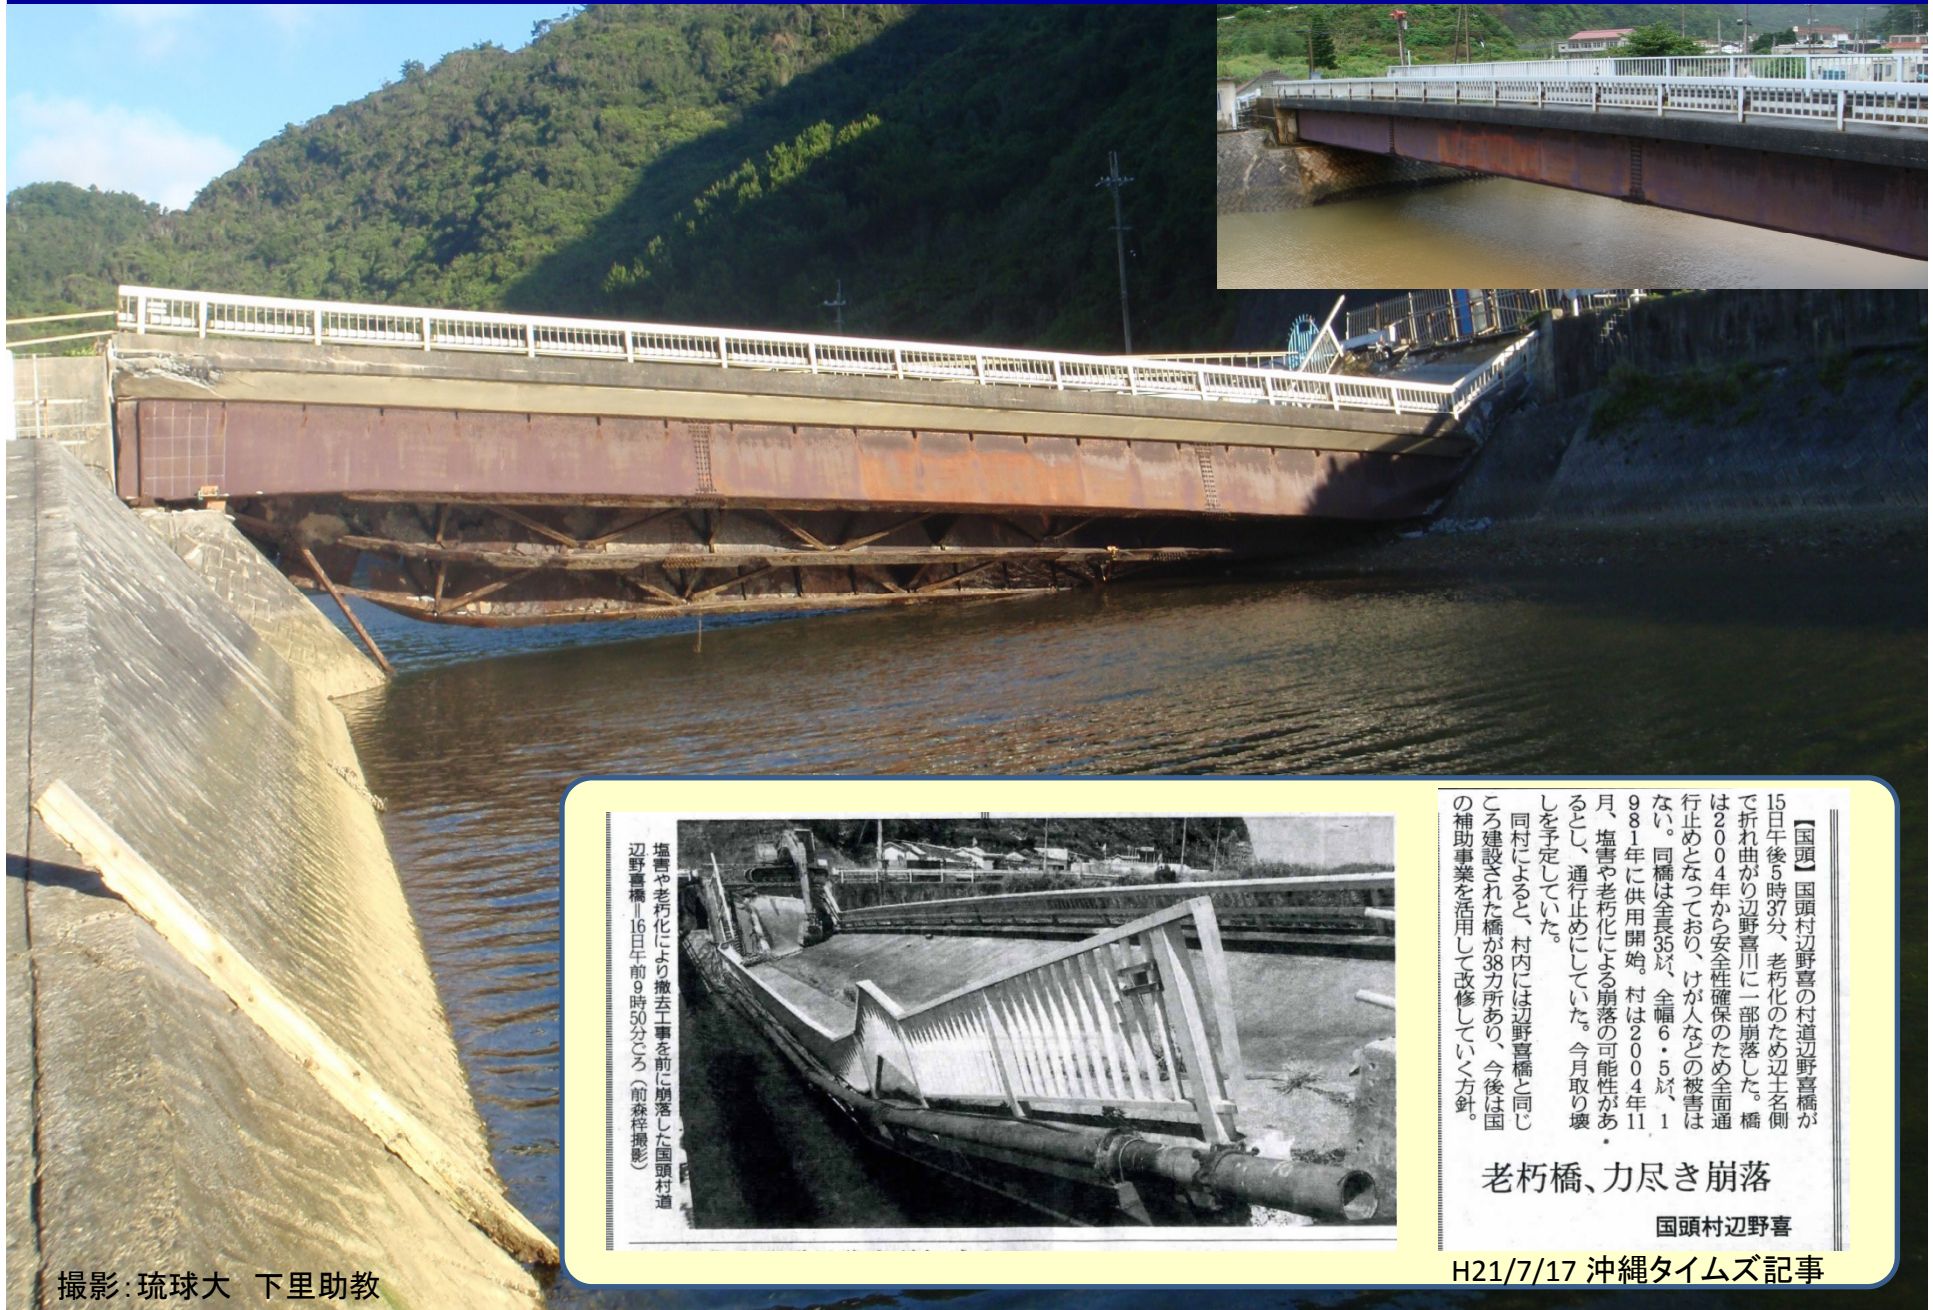
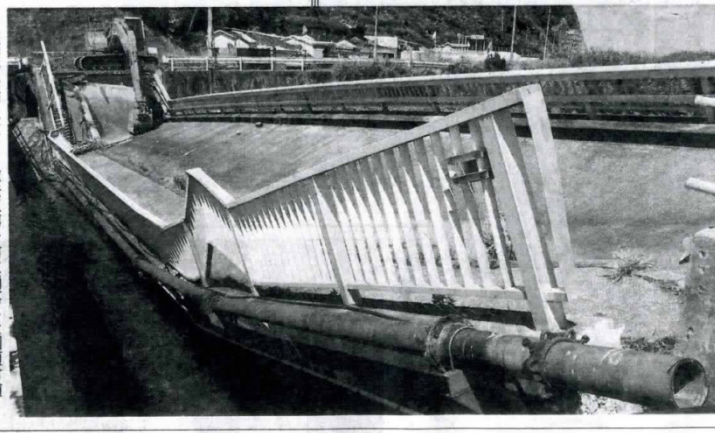
# 落橋事例：鋼橋

塩害や老朽化により撤去工事を前に崩落した国頭村道  
辺野喜橋 16日午前9時50分ごろ（前森梓撮影）

【国頭】国頭村辺野喜の村道辺野喜橋が15日午後5時37分、老朽化のため辺土名側で折れ曲がり辺野喜川に一部崩落した。橋は2004年から安全性確保のため全面通行止めとなっており、けが人などの被害はない。同橋は全長35㍍、全幅6・5㍍、1981年に供用開始。村は2004年11月、塩害や老朽化による崩落の可能性があると、通行止めにしていった。今月取り壊しを予定していた。

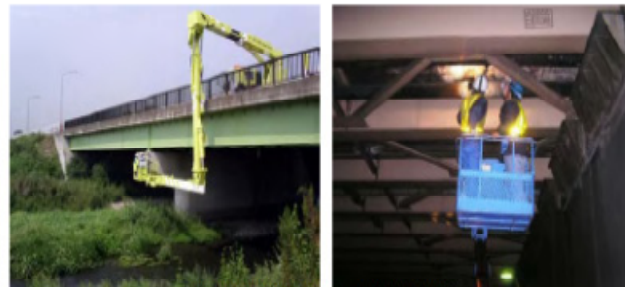
橋梁点検車を使った橋梁点検

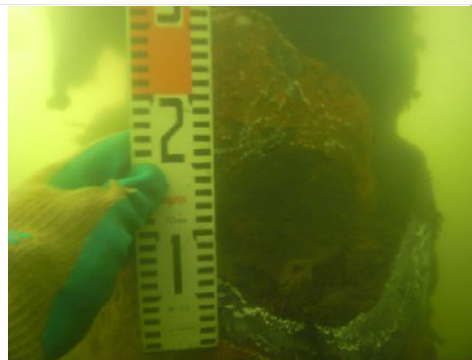
パイラントの腐食・断面欠損

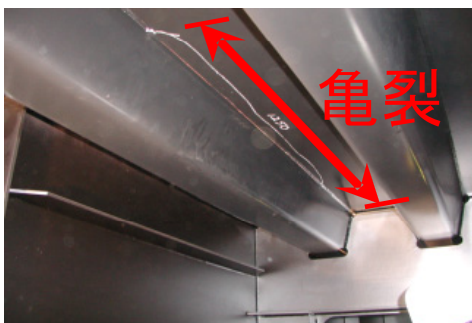
鋼床版で発見された亀裂

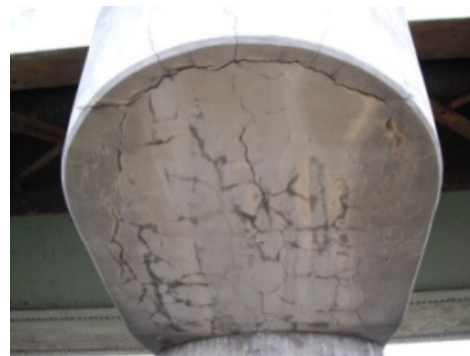
ASRによる損傷

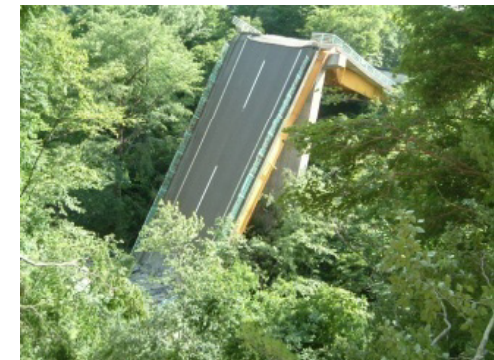
地震による落橋

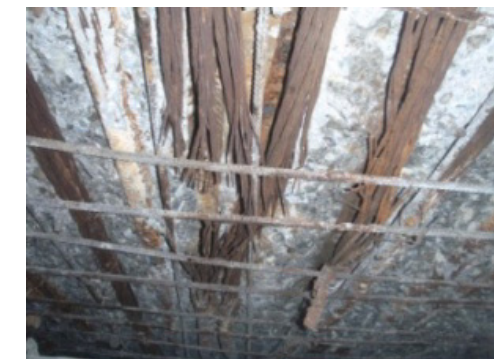
コンクリート橋におけるPC鋼線の破断

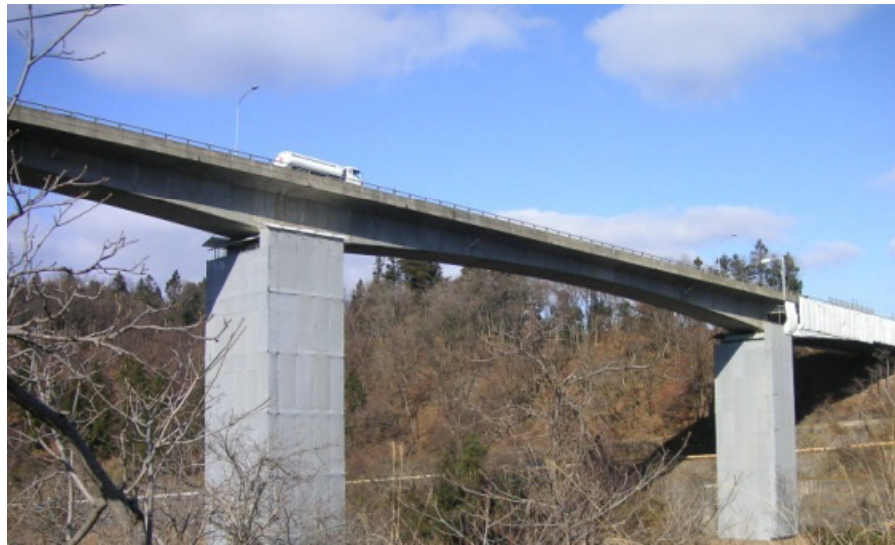
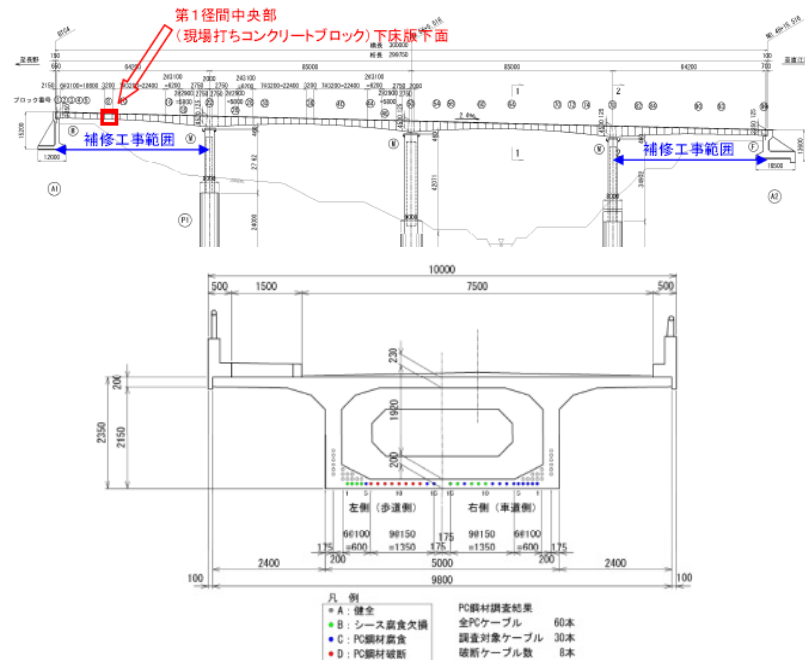
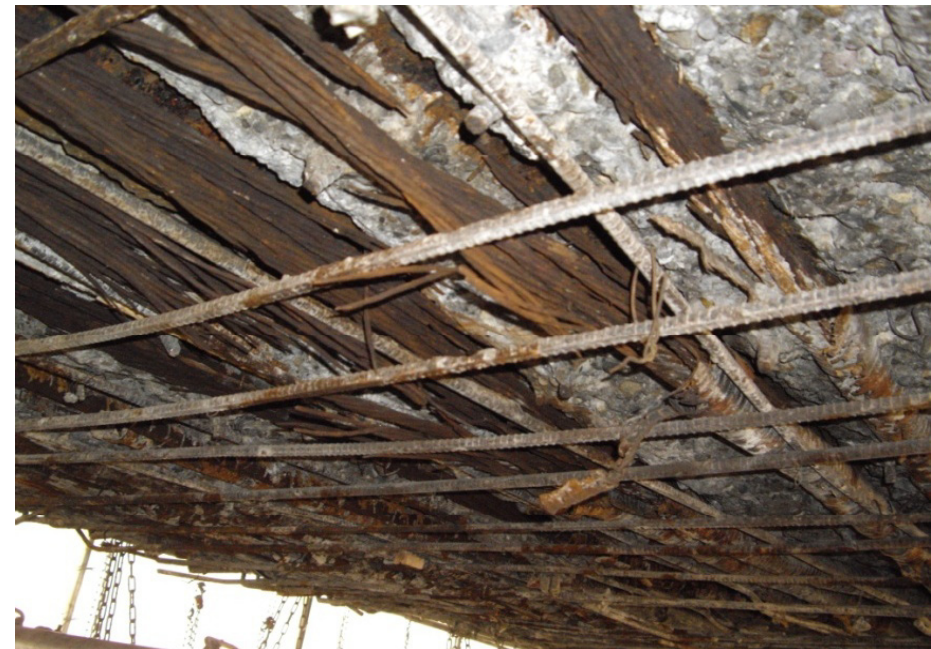
# 技術相談事例 PCケーブル破断【妙高大橋】

みょうこう  
橋 梁 名: 妙高大橋(高田河川国道)  
橋梁形式: 4径間連続PC箱桁橋(プレキャストブロック)  
橋 長:  $L=300.0\text{m}$   
竣 工 年: 1972年  
橋の等級: 1等橋(TL-20)

下床版下面・箱桁内定着部付近のPC鋼線の腐食・破断  
 ・下床版下面コンクリート補修工事の際、発見  
 ・グラウト充填不足、排水処理への配慮不足

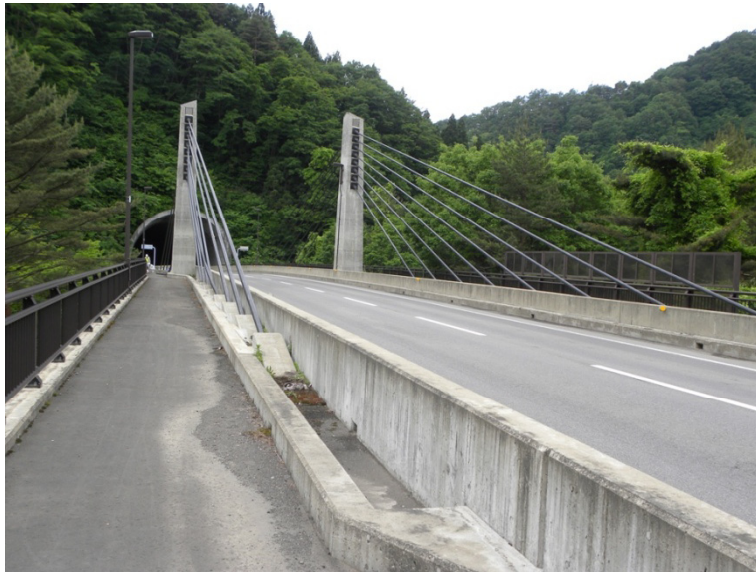
# 技術相談事例 PC吊りケーブル【雪沢大橋】

橋 梁 名: 雪沢大橋(秋田県)

橋梁形式: 3径間連続エクストラードボードPC箱桁橋

桁側定着部近傍でPC鋼線の腐食による破断

- ・桁側定着部から水が内部に浸入
- ・熱収縮チューブに架設前からの傷を確認

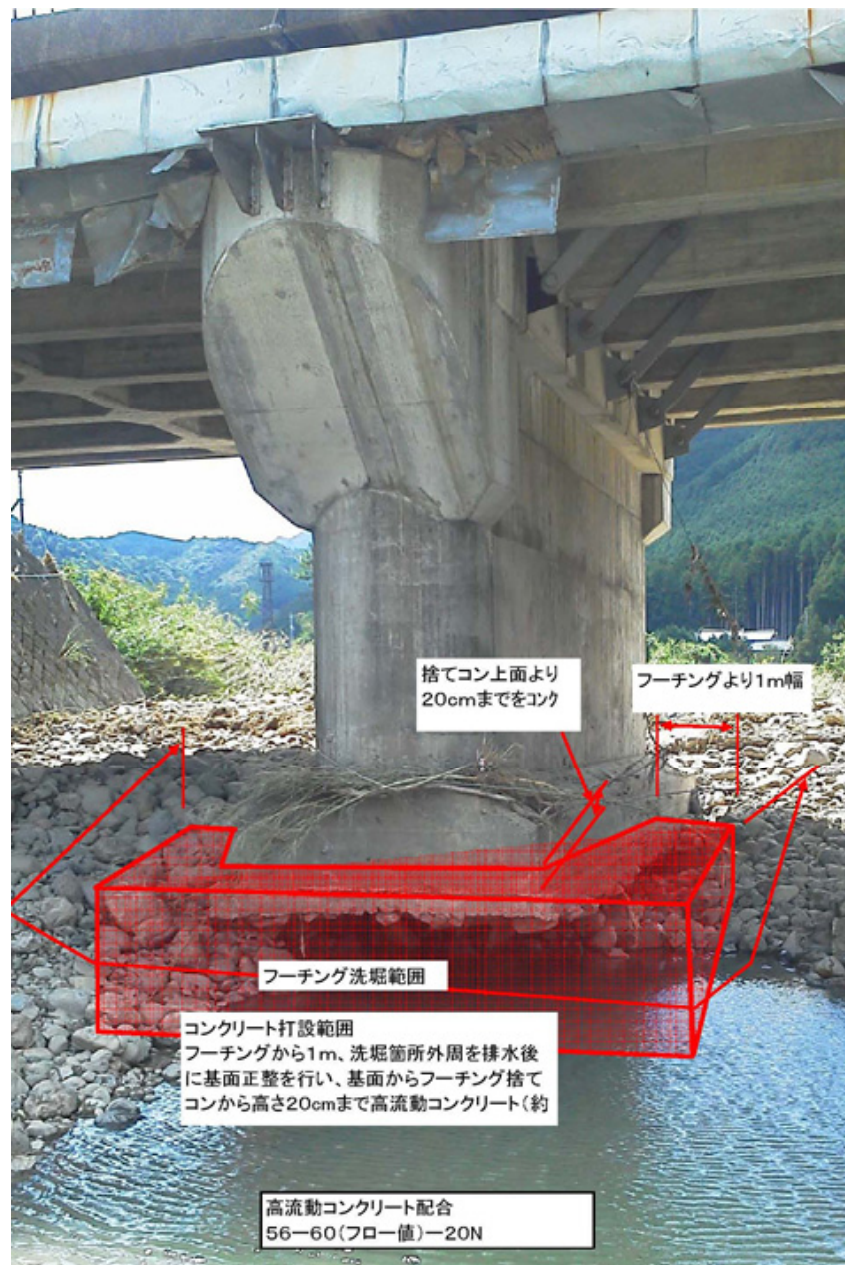
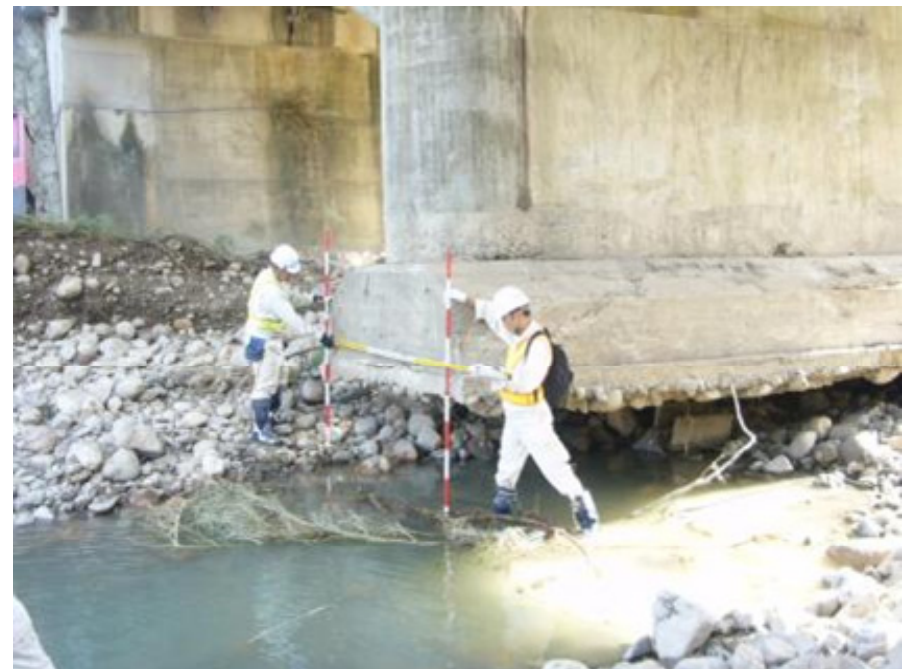
橋 梁 名:大宮第二避溢大橋(紀勢国道)

橋梁形式:4径間連続PC箱桁橋(プレキャストブロック)

橋 長:L=300.0m

台風による豪雨でP1橋脚洗堀

緊急の現地調査を行い、対策等をアドバイス

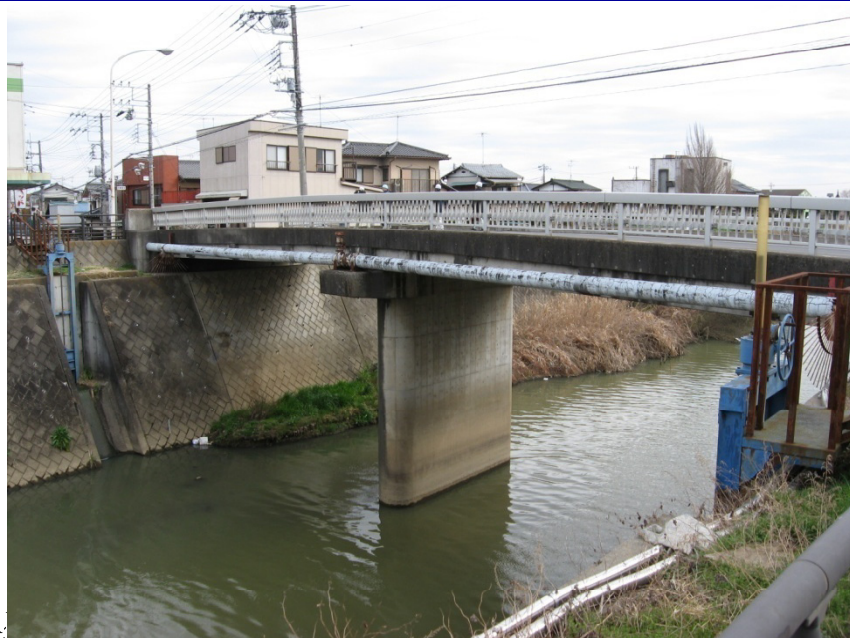
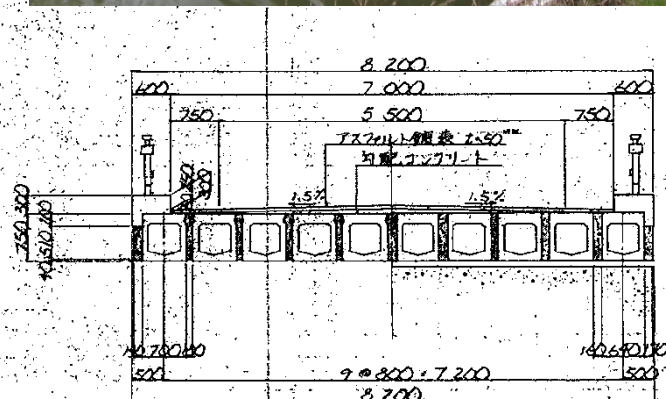
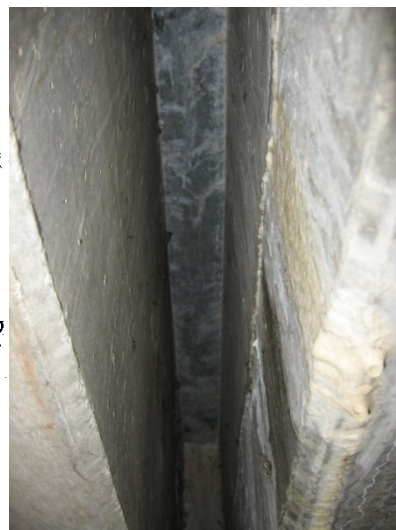
橋 梁 名: 明橋(茨城県常総市)

橋梁形式: 2径間プレテンション方式単純中空床版橋

主桁側面等にASRと思われるひび割れ

- ・供用後初の点検において確認
- ・漏水や遊離石灰もあり、中桁でも損傷。

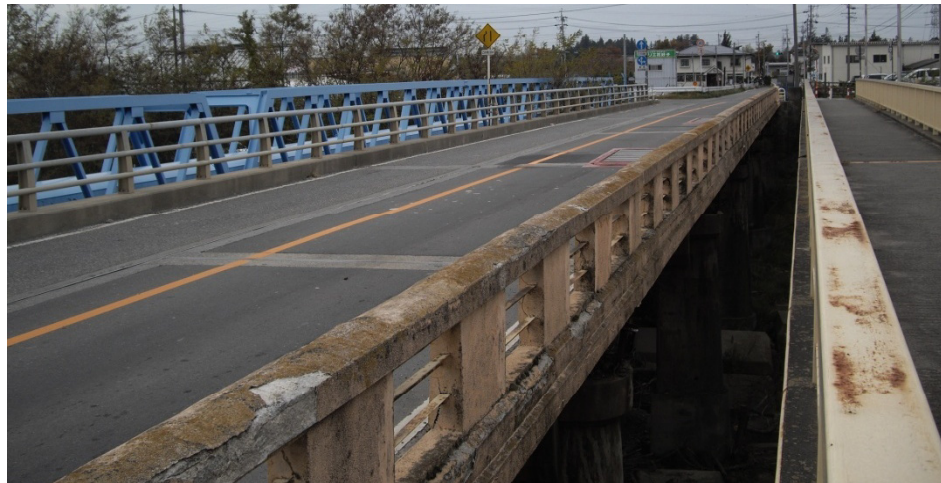
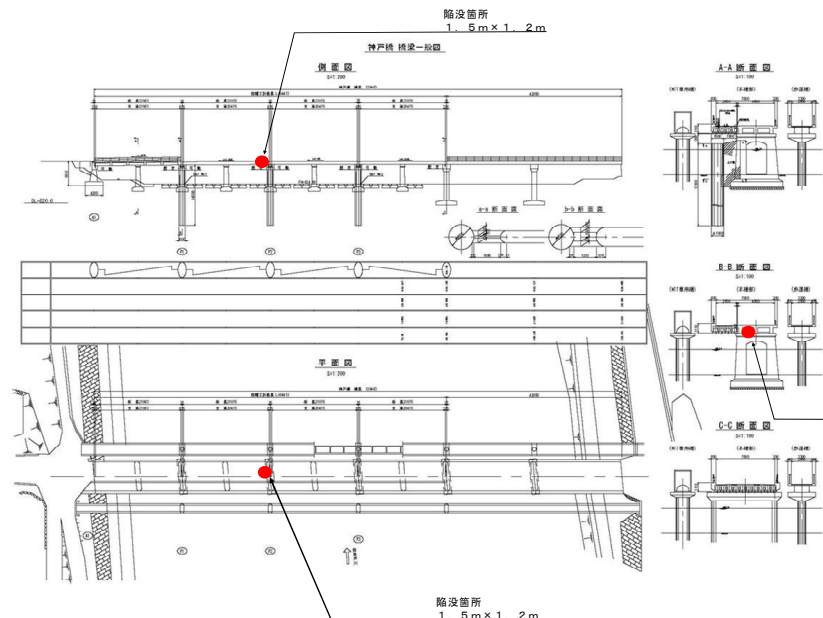
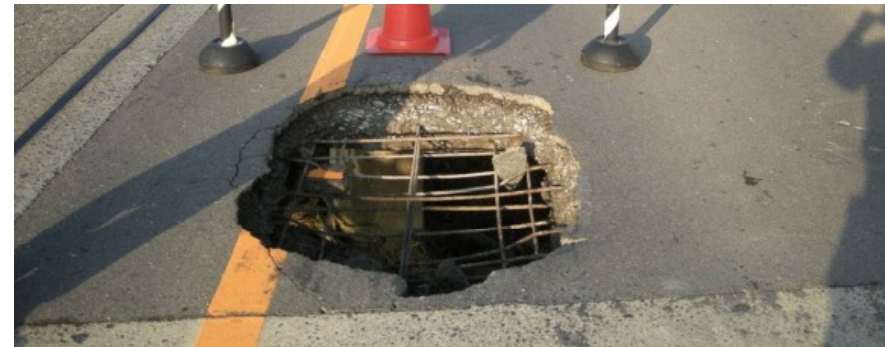
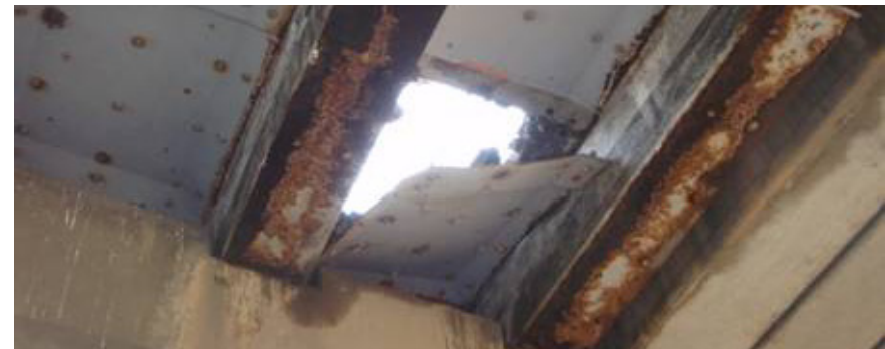
橋梁名: <sup>ごうど</sup>神戸橋(長野県)  
橋梁形式: 8径間RCT桁橋+2径間PC床版橋  
橋長:  $L=126.5\text{m}$   
竣工年: 1935年、1985年拡幅

## 床版の抜け落ち

- ・雨水浸透による疲労劣化促進。
- ・下面鋼板接着補強のため、確認できず。

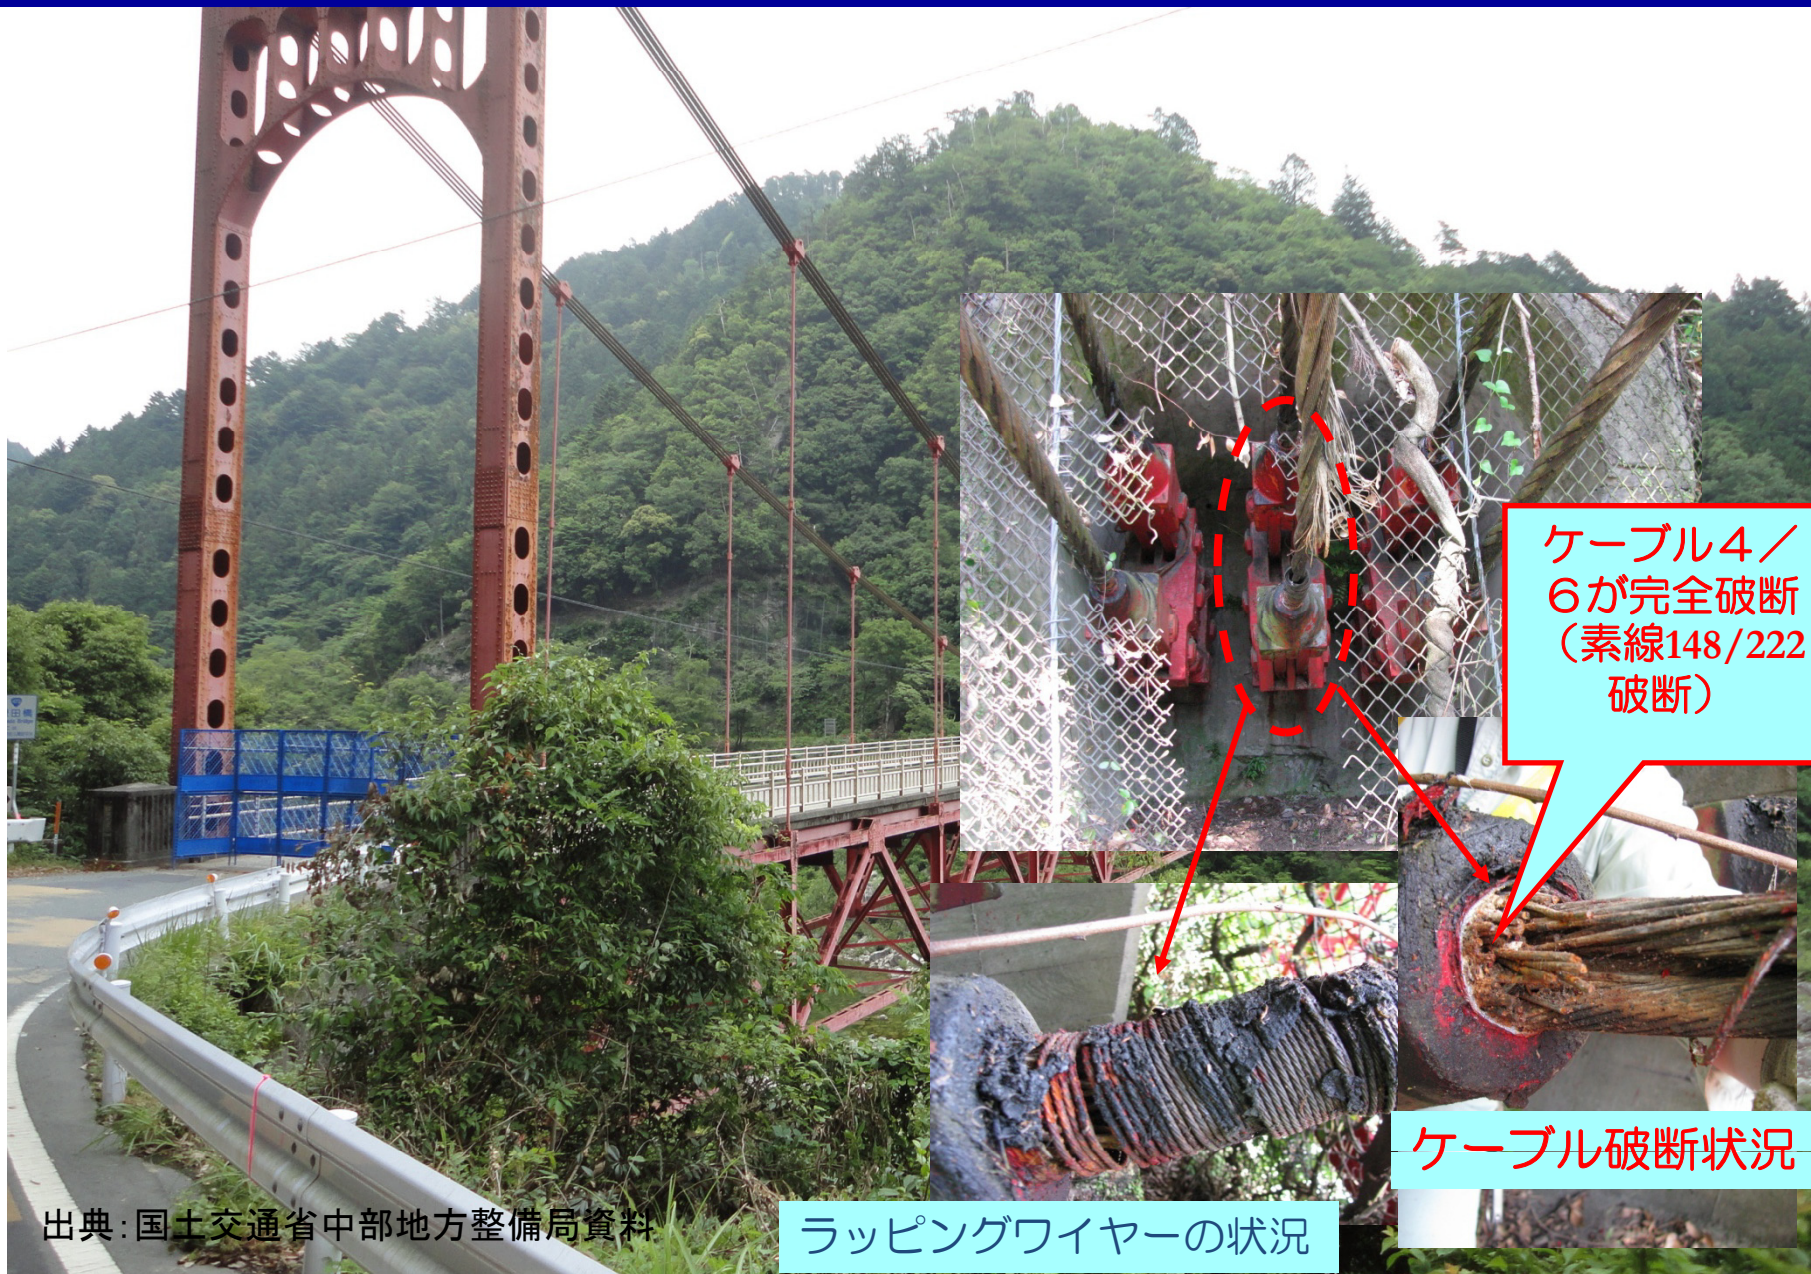
# 技術相談事例：吊り橋ケーブル破断

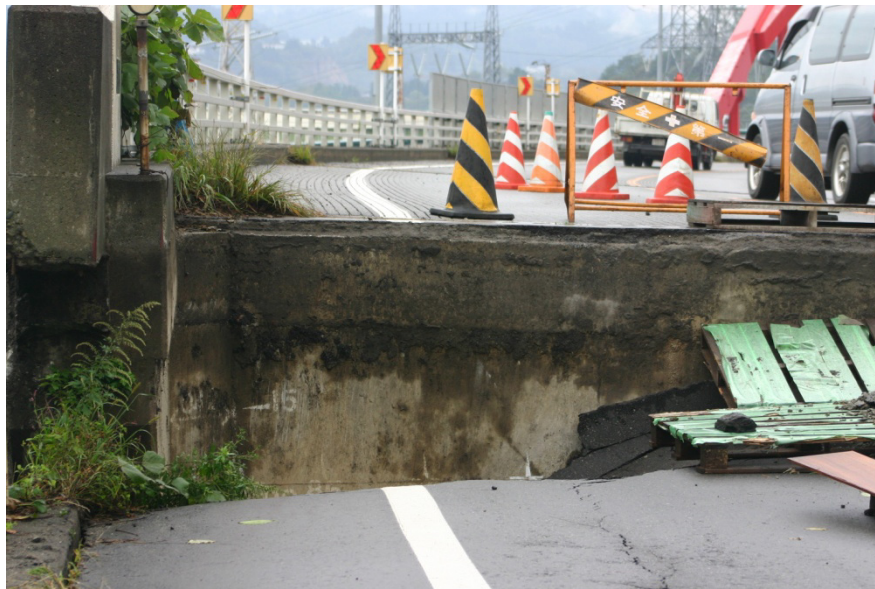
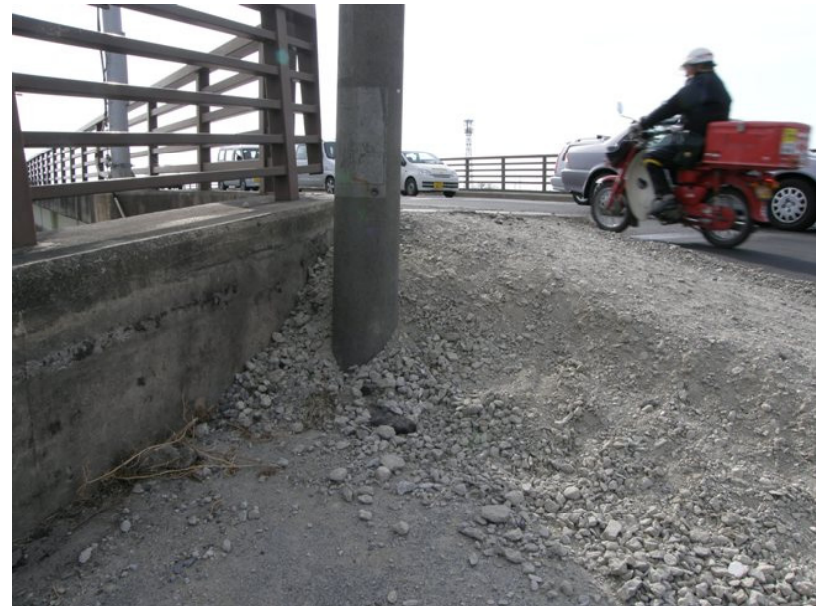
## 橋台背面アプローチ部(8.9)

- 地震時等で橋台背面に著しい段差が発生，通行ができず結果的に橋としての機能の回復に影響
- ⇒橋と背面側の盛土等との間を橋台背面アプローチ部と定義し，路面の連続性を確保できる構造とすることを規定

(左:国総研報告27号・土研報告第203号，右:国総研資料646号・土研資料第4202号より引用)

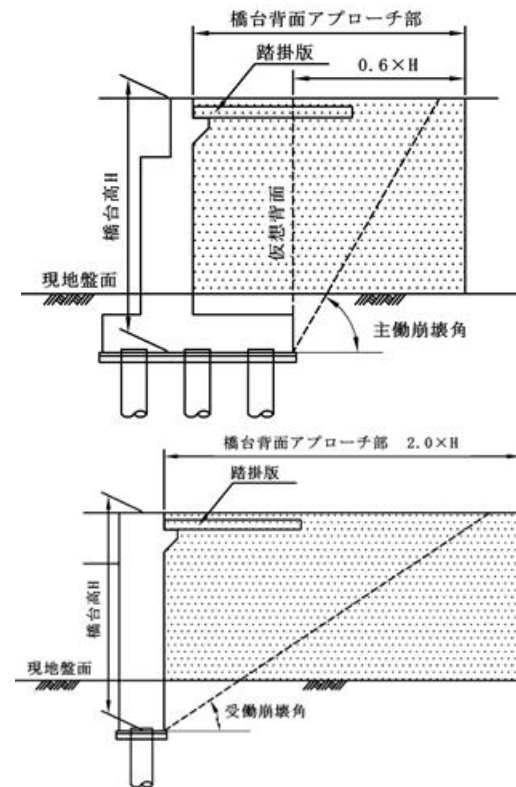
図-解8.9.1 橋台背面アプローチ部の範囲

- 震後の避難路・緊急輸送  
路等通行機能の確保が必  
要な橋は、踏掛版の設置  
等適切な対策を講じること  
が望ましい。

(a) 一般の橋  
台の場合

(b) 背面地盤  
抵抗を考慮  
する橋台の  
場合(インテ  
グラルア  
バット構造)

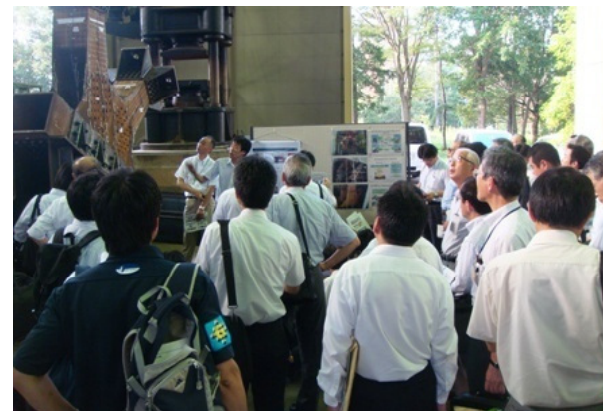
全体交流会終了後、CAESARが保有している撤去部材を用いた載荷試験を見学
