# 道路橋のメンテナンスサイクル におけるAI技術の活用

平成30年9月28日

国立研究開発法人 土木研究所  
構造物メンテナンス研究センター(CAESAR)  
石田 雅博

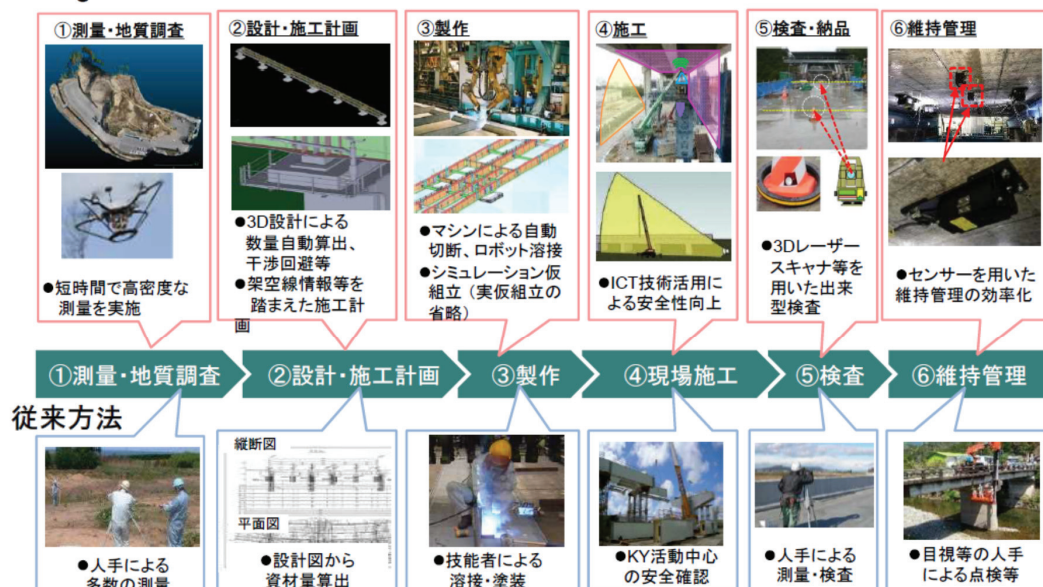
### i-Bridge

- 橋梁事業における調査・測量から設計、施工、検査、維持管理までのあらゆるプロセスにおいてICTを活用し、生産性・安全性を向上させる「i-Bridge(アイ・ブリッジ)」に取り組む。
- 平成29年度は、ECI方式を活用した3次元設計・施工や、維持管理分野におけるICTの導入を実施。

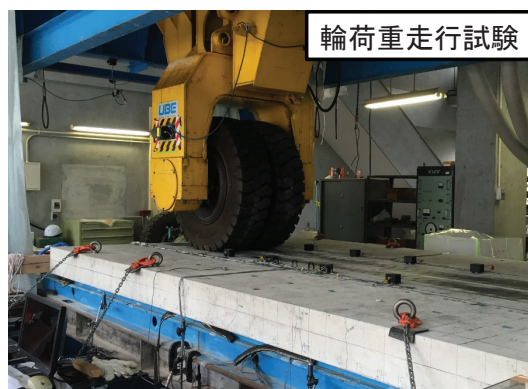
## 床版モニタリング室内実験

輪荷重走行試験によりRC床版の試験体を疲労損傷させ、**RC床版の疲労劣化に関するモニタリング技術の適用性の評価**を行う。

- ①走行回数と損傷程度を整理（リファレンスデータより）
- ②モニタリング技術と損傷程度の相関性を整理（どの技術がどの劣化ステージに適しているか）

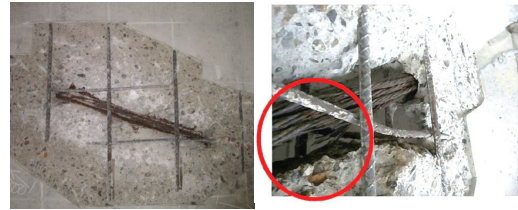
シース内からの塩分供給による内部での腐食進行 → 表面にひび割れが出にくい

→ 外観からの耐荷力評価が極めて困難

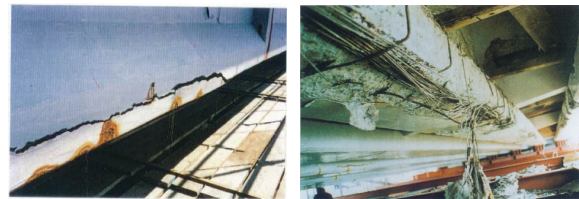
コンクリート表面から供給される塩分により鋼材が腐食 → 表面にひび割れが発生

→ 外観からの耐荷力評価が可能
