# 橋梁診断支援AIシステムの開発

土木研究所 CAESAR  
上席研究員(特命事項担当)  
澤田 守

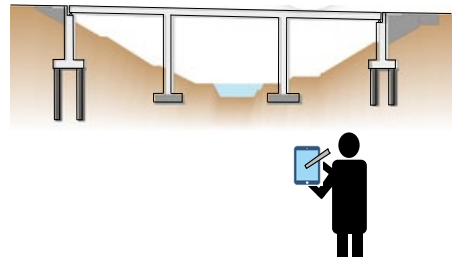
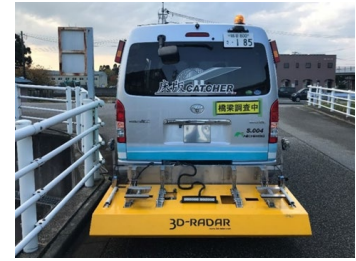
電磁波レーダーによる滞水の有無、漏水経路の探査

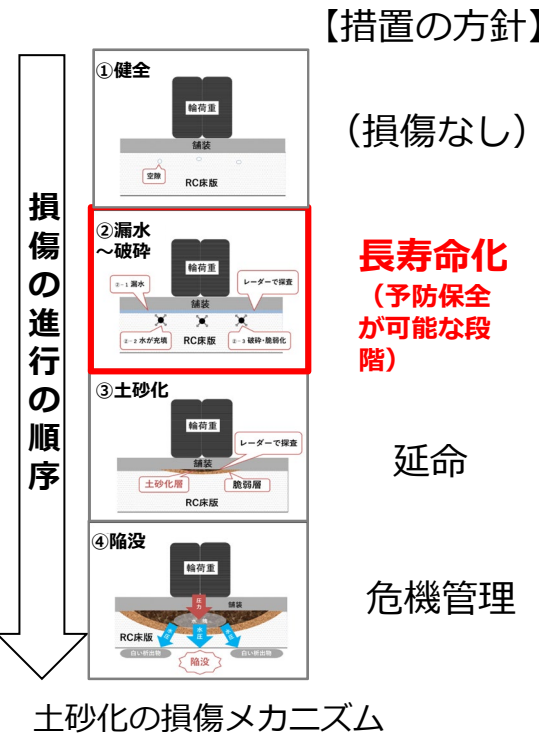
## ■診断の出力例(RC床版)

- ☆ 損傷及び原因の特定  
→土砂化、広い範囲に滞水
- ☆ 損傷の進行度の推定  
→滞水のみが生じている段階であり長寿命化が可能
- 根拠データとともに提示
- ☆ 措置方針案の提示  
→防水層等の設置による長寿命化

システムが案を示し、管理者が最終的に判断する使い方を想定し、判断できるよう**根拠や説明もあわせて出力**

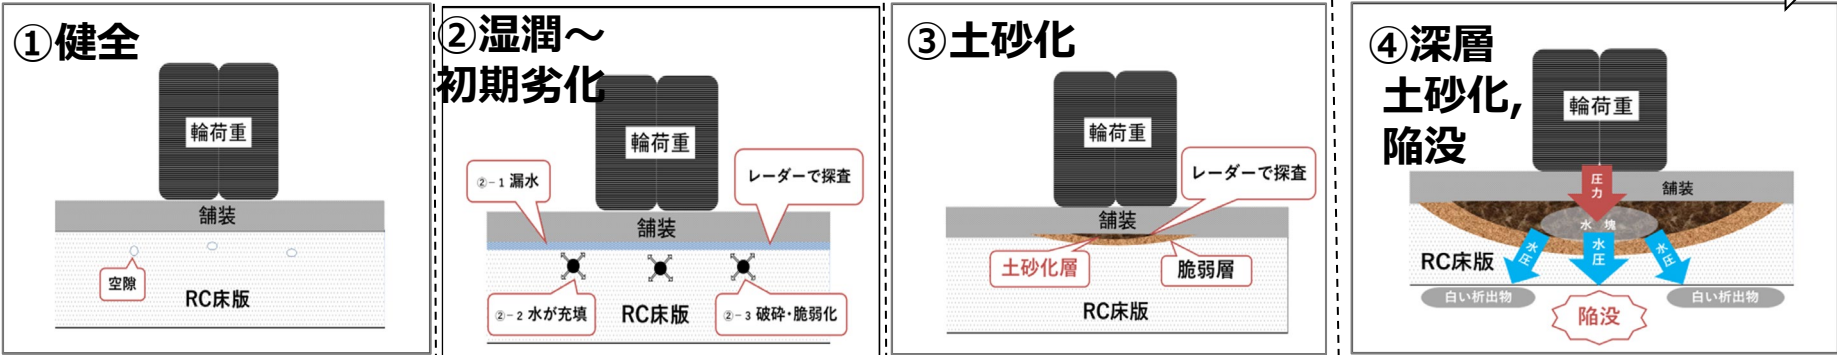
### □ R C床版の土砂化（輪荷重）の損傷メカニズム

原因は床版への水の侵入

#### 損傷の進行の順序

◆劣化初期段階で水を検知した場合の  
予防保全措置⇒コスト小  
→床版上面の水の排水・遮水

◆RC床版土砂化補修対策  
⇒コスト大  
→床版の部分更新等

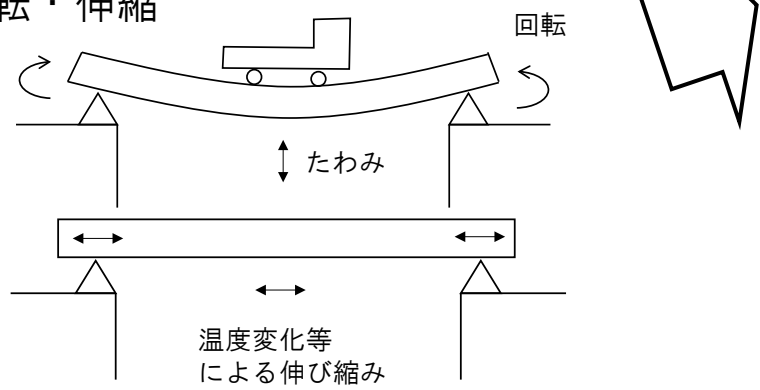
- 活荷重たわみや温度変化に対する回転・伸縮

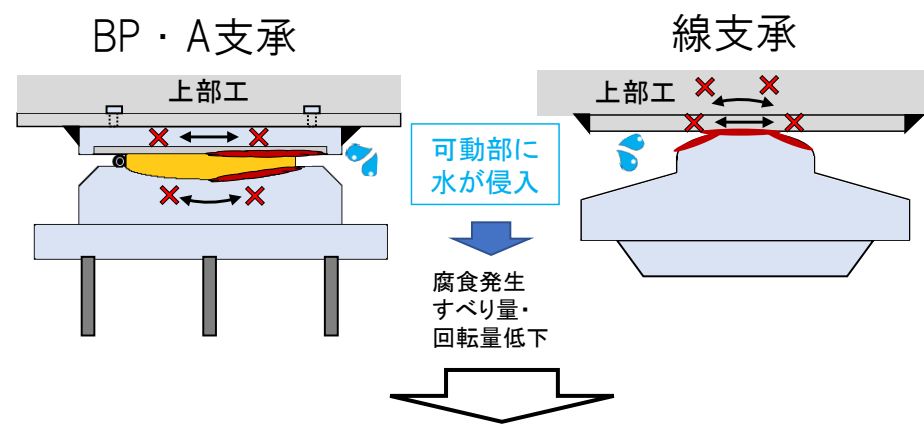
- 支承の機能障害により回転・伸縮を拘束

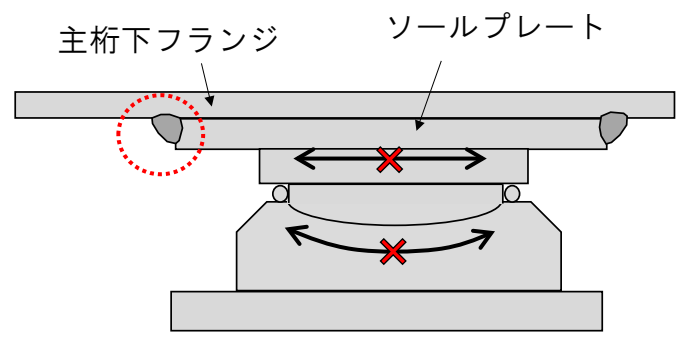
- 回転・伸縮の拘束により、ソールプレート前面の溶接部において繰り返し応力が作用することで疲労亀裂が発生

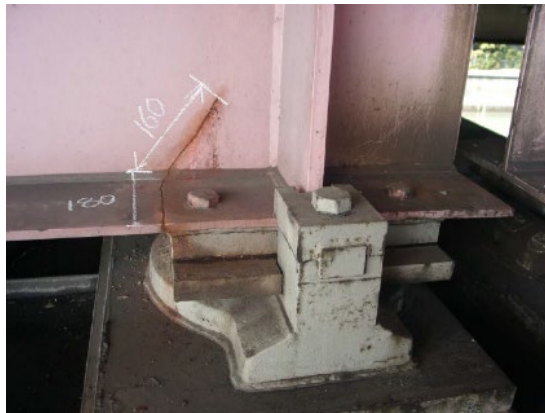
#### 緊急措置

- ・ 支承部の前面に、まくらぎやサンドルなどにより仮受け点を設けて主桁を支持
- ・ 主桁腹板の亀裂は、急激な進展を防止するために、亀裂先端にストップホール

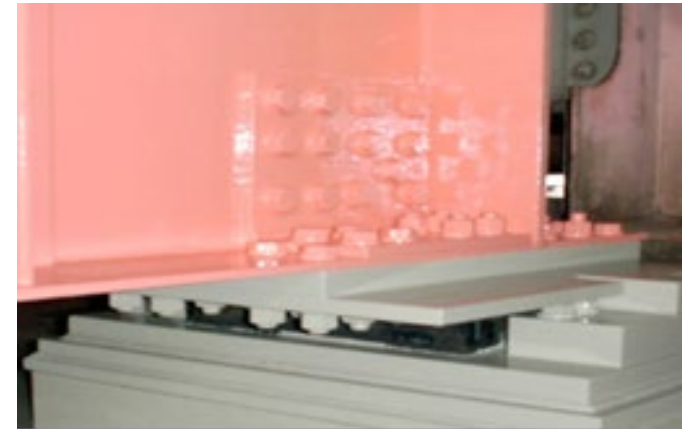
#### 恒久復旧の工法例

- 支点部の補修補強の検討を行うにあたっては、支承取付部の構造や狭隘空間での作業性、交通規制の可否によって制約を受けるため留意が必要である。
- ✓ 支承の取り換えを基本とする。BP支承や線支承の場合、変位や回転の拘束が相対的に生じにくい「ゴム支承」への変更を検討するのがよい。
- ✓ ソールプレートは、溶接からボルトに変更するとともに、ソールプレート長さを上沓より長くすることを基本とする。
- ✓ フランジや腹板に亀裂が進展している場合は、当て板による補修を行う。

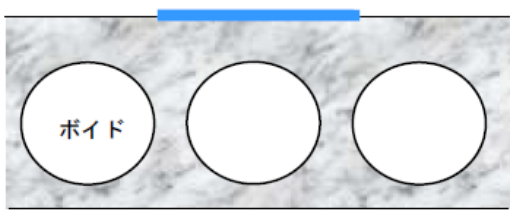
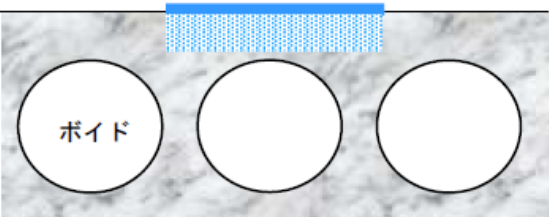
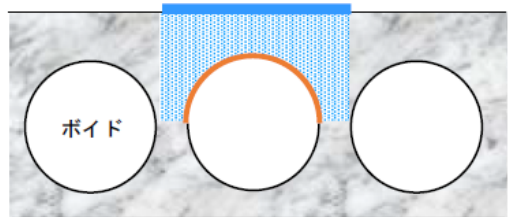
| <div>1.舗装下の滞水</div> <div>外観変状なし</div> <div>断面図</div> <div></div> | <div>2.コンクリート内への浸透</div> <div>外観変状なし</div> <div></div> | <div>3.ボイド管（上側）の腐食</div> <div>外観変状なし</div> <div></div> |

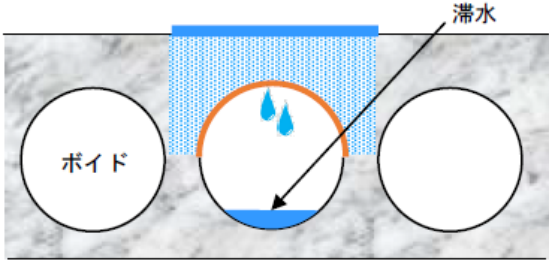
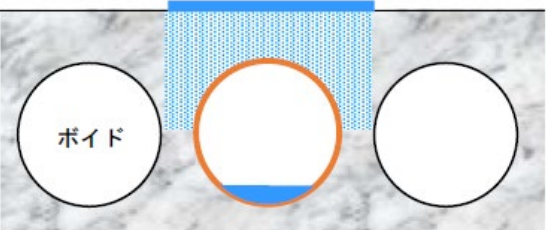
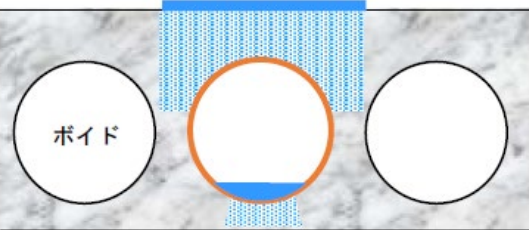
| <div>4.ボイド管内に滞水</div> <div>外観変状なし</div> <div></div> | <div>5.ボイド管（下側）の腐食</div> <div>外観変状なし</div> <div></div> | <div>6.コンクリート内（ボイド管下側）への浸透</div> <div>外観変状なし</div> <div></div> |

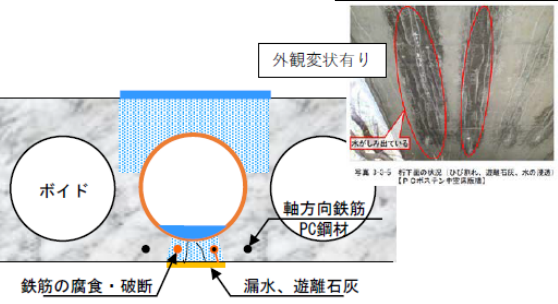
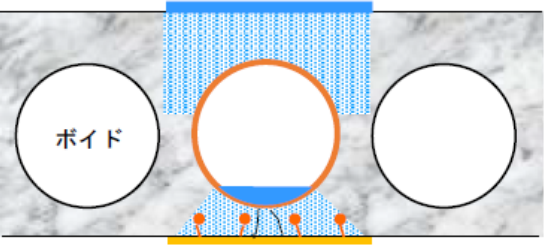
| <div>7.鋼材の腐食・破断</div> <div>外観変状有り</div> <div></div> | <div>8.鋼材の腐食・破断の進行</div> <div>外観変状有り</div> <div></div> | <div>診断上の留意点</div> <div><ul style="list-style-type: none"><li>✓ 橋面の水とともに凍結防止剤に含まれる塩化物イオンが浸入する可能性がある。</li><li>✓ プレストレスがある場合、鋼材破断により、プレストレスが喪失し、支間中央にひび割れが発生する可能性がある。</li></ul></div> |

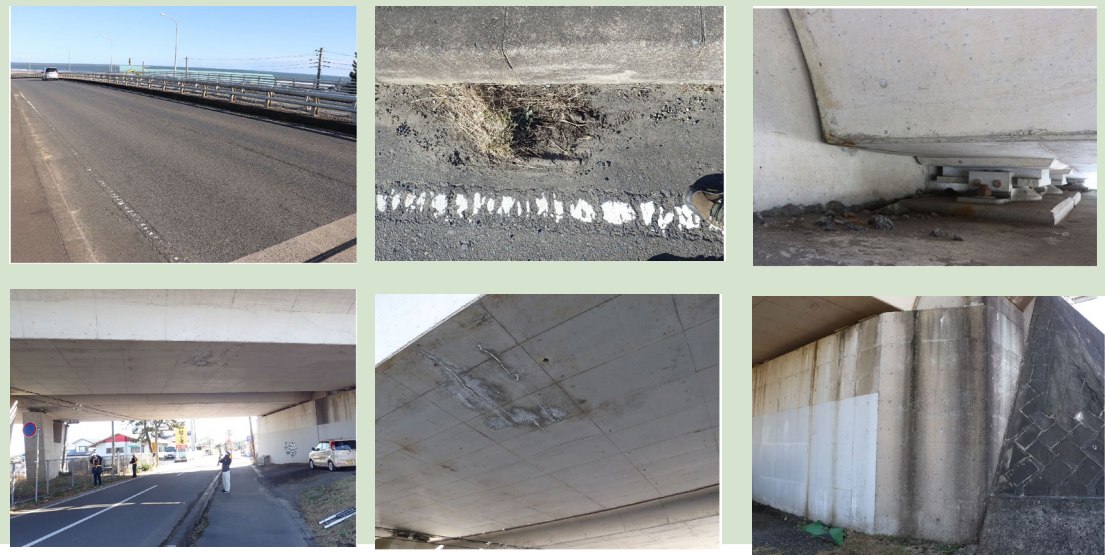
## 現況写真

管理者:茨城県  
路線名:水戸鉾田佐原線  
供用年:1988年(S55道示)  
上部工:RC連続中空床版  
橋 長:185m  
径間数:10径間  
幅 員:有効9.75m(全幅員10.75m)  
交通量:大型車1301台/24h  
備 考:飛来塩分の影響:あり  
凍結防止剤の散布:なし  
床板防水工:なし

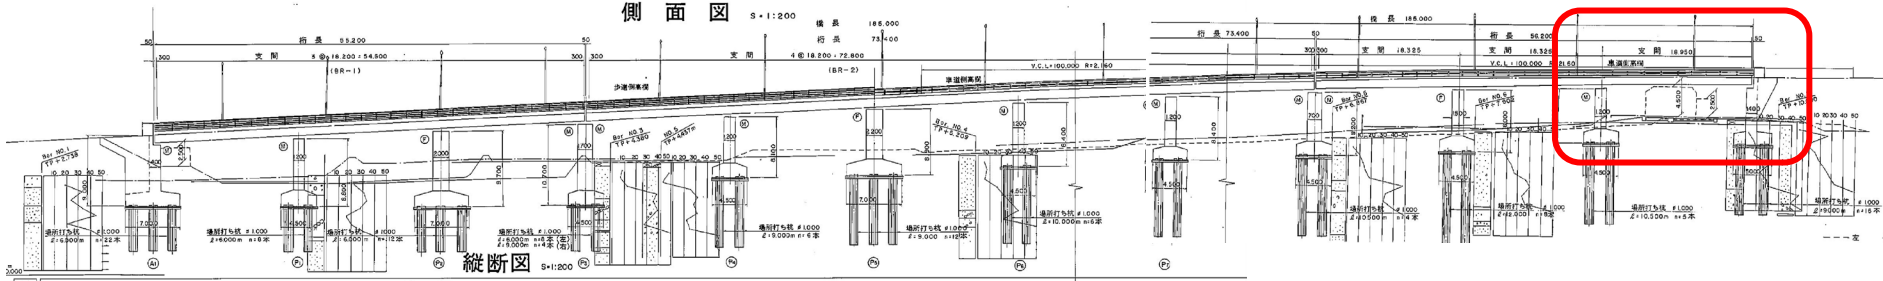
側面図

対象径間  
(第10径間)

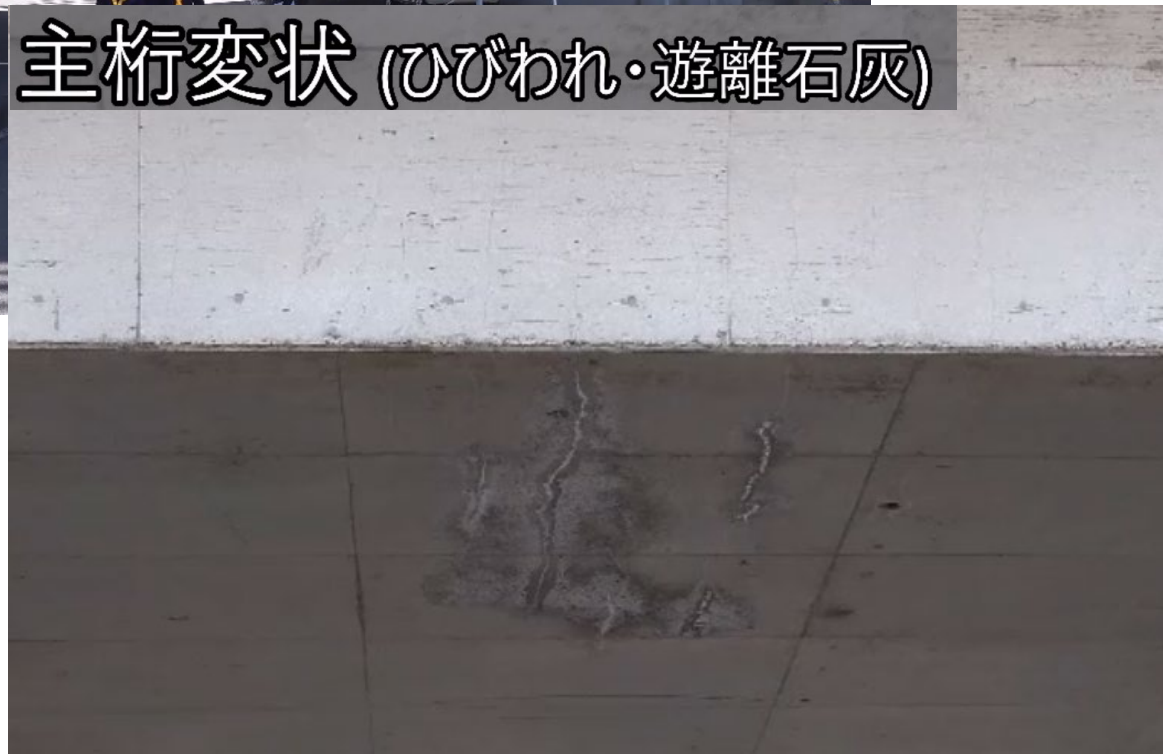
主桁変状 (ひびわれ・遊離石灰)

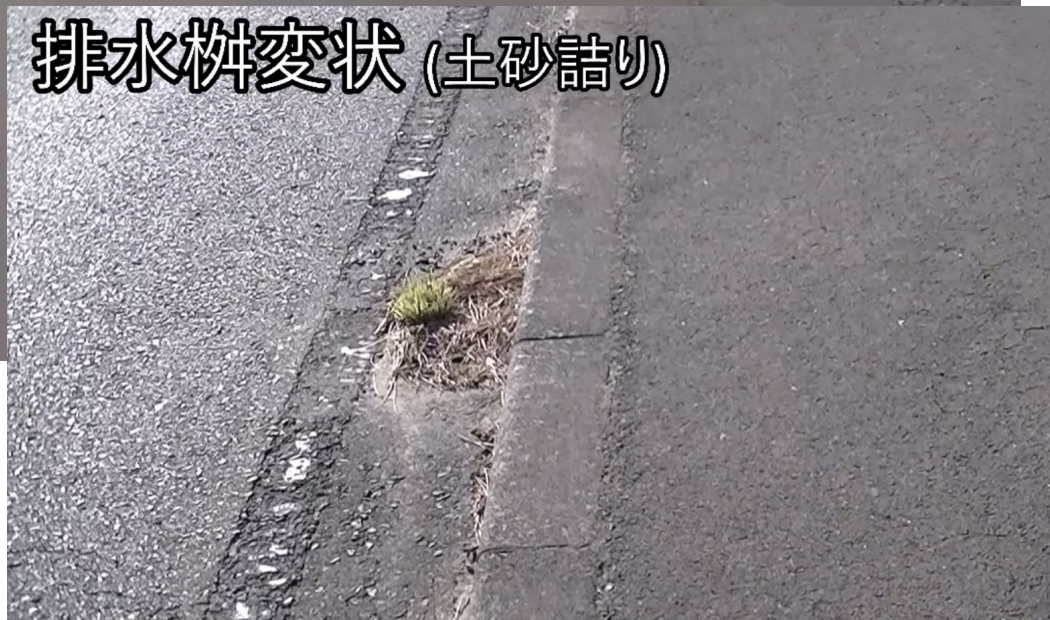
排水桝変状 (土砂詰り)
