AI を活用した道路橋メンテナンスの効率化 に関する共同研究報告書 (I-1)

— 橋梁診断支援 AI システムの開発 —

令和 5 年 10 月

診断 AI 開発グループ

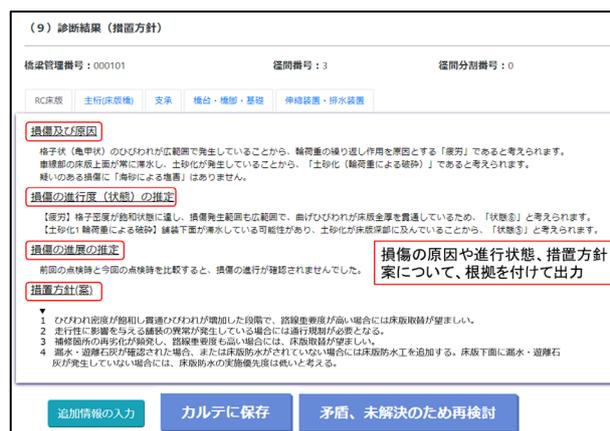
図 1-3-1 診断結果出力画面の例

診断 AI 開発グループでは、メンテナンスサイクルをより実効性のあるものとするため、特に技術力を要する診断の信頼性を向上させることを目的として、共同研究参加者及び招へい 研究員が有する診断における知識や思考方法を基にした AI を活用した橋梁診断支援 AI システム（以下、「診断 AI システム」という。）の開発に取り組んだり。診断 AI システムとは、橋梁の台帳情報や点検情報等を入力することで、対象となる橋梁の診断結果とその理由及び措置方針を提示するシステムである（写真 1-3-1、図 1-3-1）。

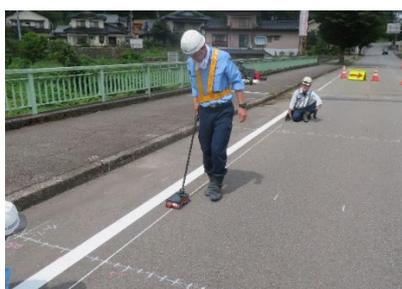
写真 1-3-3 ハンディ式
電磁波レーダ

そこで、実橋や模型供試体を対象に、各種非破壊検査技術（写真 1-3-3～1-3-7）を用いた舗装下の滞水検知の適用性の確認を行った。特に、電磁波レーダを用いた手法では、床版上面に滞水がある場合とない場合を比較すると、比誘電率の違いにより滞水がある場合の方が反射波の振幅が大きくなる特徴を利用して滞水の有無を判断可能であることを確認した。また、AI による機械学習を用いて、電磁波レーダの計測結果から床版上面の滞水を自動推定する学習モデルを構築した。

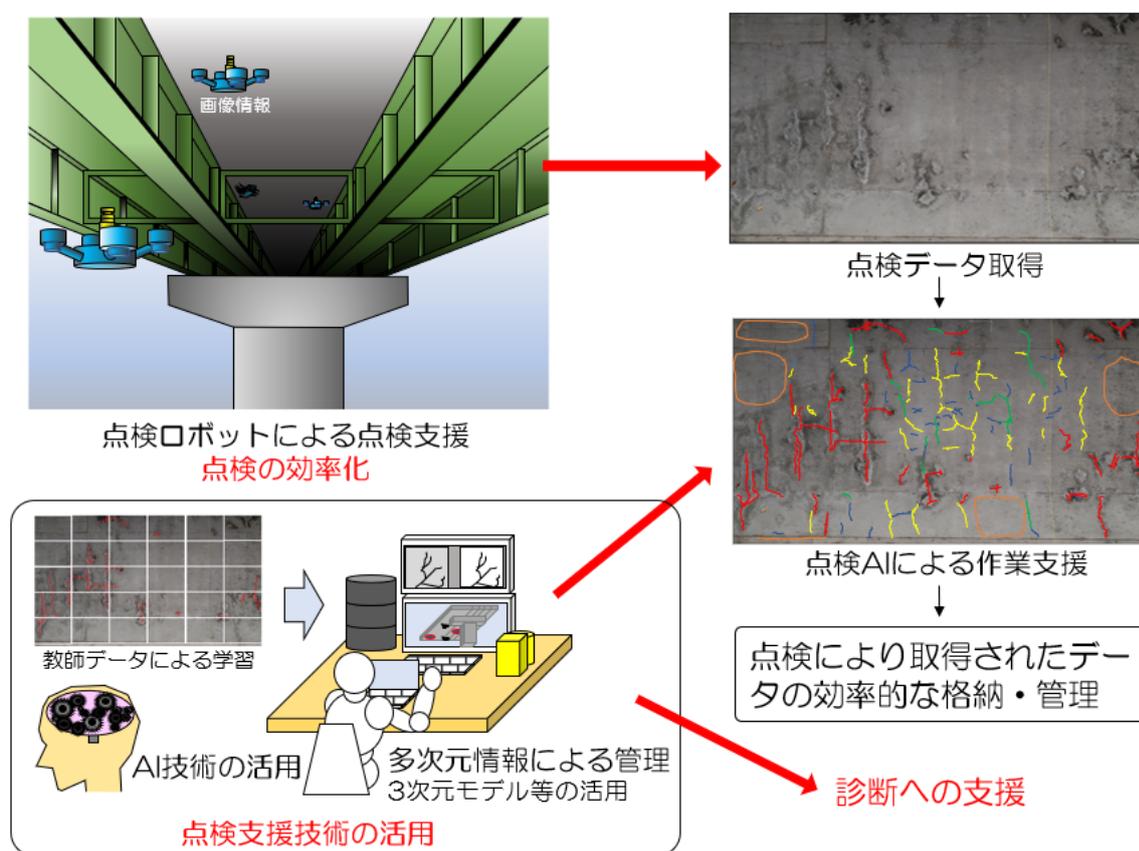
図 1-3-2 点検ロボット及び画像解析技術の活用による点検支援技術のイメージ

点検AI（画像解析）開発グループでは、安全かつ効率的な橋梁点検を遂行するための支援技術に関する研究に取り組んだ。道路橋の点検時に変状等の取得を効率的に行ううえで、点検技術者への安全確保や足場・交通規制、取得された点検情報の整理について合理化・省人化を図るための点検支援技術（図 1-3-2）が求められる³⁾。

そこで、安全かつ効率的な点検や診断で必要となる情報の取得、将来の計画的な維持管理に必要となる情報を効率的な取得の支援を目的とし、UAV (Unmanned Aerial Vehicle) 等の点検ロボットによる点検支援技術、取得された情報を立体的・直感的に把握するための3次元モデルの活用、床版等の広範囲に発生するひび割れや漏水・遊離石灰等の変状情報等を効率的に整理するための点検AI（画像解析技術）、取得された変状等の情報の効率的なデータ格納技術について研究開発を進めた。

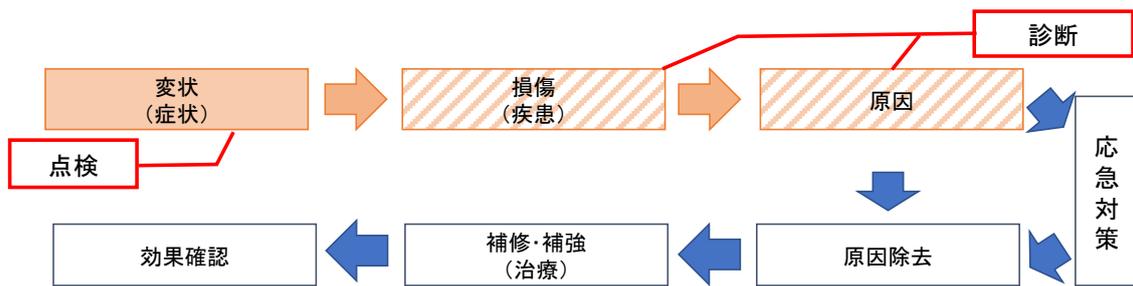
図 2-2-1 点検・診断・措置の基本的なプロセス

道路橋の点検、診断、措置のプロセスでは、図2-2-1に示す通り変状を適切に把握して記録し、損傷と原因を特定したうえで状態を評価し、原因の除去を含めて補修補強を行うことが基本となる。損傷及び原因の特定が不完全だと早期劣化等の原因になるため、診断の際にはこれらの特定が特に重要となる。このため、詳細調査の必要性を判断し、実施した調査結果を踏まえ損傷及びその原因を絞り込むことが求められる。

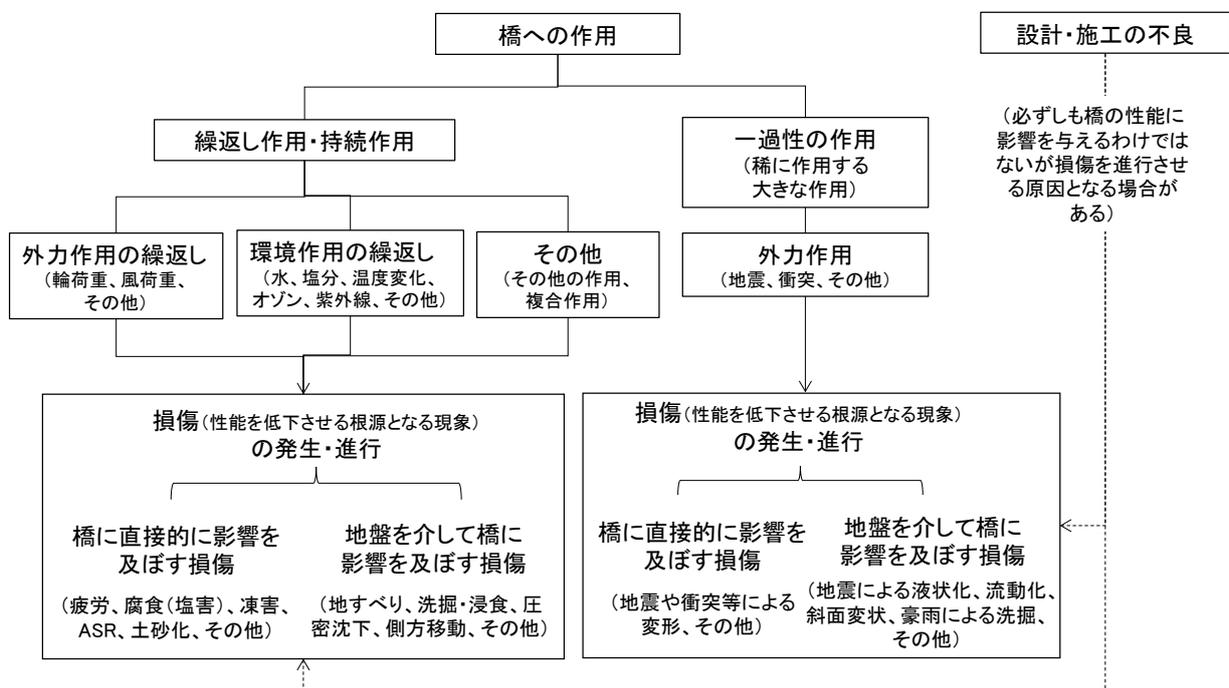
図 2-2-2 橋の機能低下に影響を及ぼす主な損傷及び原因の分類

橋に生じる損傷及び原因の分類の例を図2-2-2に示す。ここでは、損傷の主な原因を、外力作用や環境作用等の繰返し作用又は持続作用、地震や衝突等の一過性の作用（稀に作用する大きな作用）、設計・施工の不良に分類した上で、これらが原因となり生じる損傷について、橋に直接的に影響を及ぼす損傷と地盤を介して橋に影響を及ぼす損傷に区分し、具体的な損傷を例示している。

損傷の原因は、**図 2-2-2** に示した外力作用や環境作用等の繰返し作用又は持続作用、地震や衝突等の一過性の作用、設計・施工の不良の他、間接的な原因を含めると図中に示した以外にも様々なものが原因となり得る。なお、設計・施工不良は損傷の原因となる場合があるが、損傷に影響を及ぼさず景観の面などからも支障とならない場合には、措置不要と判断することができる場合があるため、適切に見極めることが求められる。

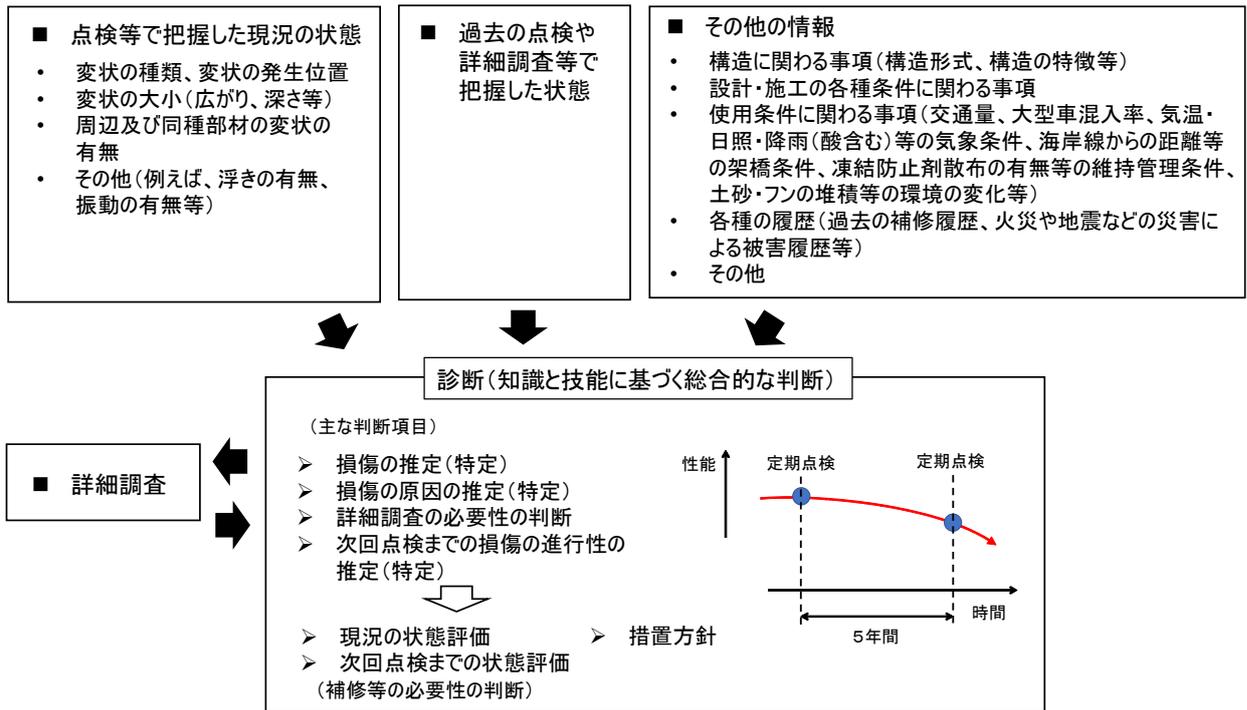
図 2-2-3 点検で把握が必要な情報と診断における主な判断項目

診断は、図 2-2-3 に示すように点検等で把握した現況及び過去の変状等の情報、構造形式や交通量や周辺環境等使用条件、過去の補修や災害履歴等の情報の他、必要に応じて詳細調査を行い、その結果を知識と技能に基づき総合的に判断するものである。具体的には、損傷及びその原因の推定と、次回点検までの損傷の進行性の推定等をした上で、現況から次回定期点検に至るまでの期間の橋の状態評価を行う。また、損傷の進行性の判断は、前回の点検時との変状の比較とともに、損傷原因の影響などを考慮する必要があり、損傷の進行性を判断するにあたり追跡調査やモニタリングを行うことが効果的な場合がある。

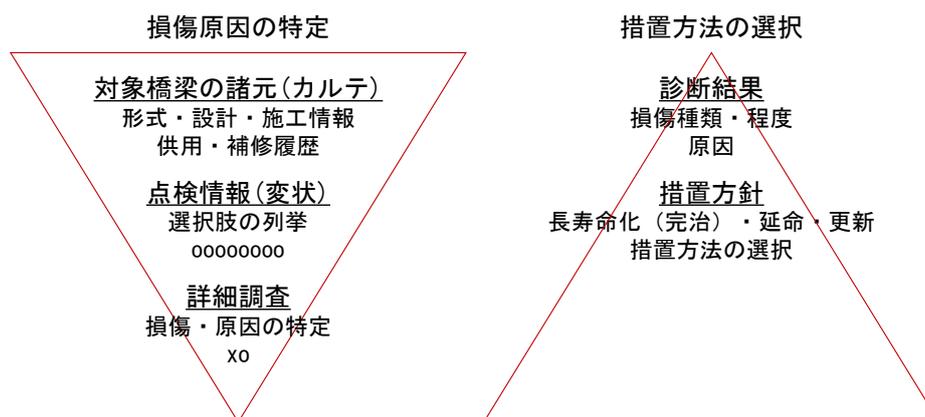
図 2-3-1 論理的な診断の基本プロセス

橋単位での診断所見が求められるものの橋単位の状態を直接評価することは困難なため、一般には、橋を構成する、上部構造・下部構造・上下部接続部に分類し、さらにそれら構造を構成する部材に分類し、部材毎に診断する。損傷が著しく進行している又は損傷の進行が著しく早く、時間的な猶予がない場合には、緊急措置が必要となるため、まず緊急措置の必要性判断を行うことが一般的である。その上で、予防保全の推進や早期劣化・再劣化を防止するためには、**図 2-3-1** に示すように部材毎に損傷及びその損傷の原因を絞り込んで特定するプロセスと、措置方針を適切に選択した上で各種の条件に応じて具体的な措置方法を選択していくプロセスが重要となる。また、措置の必要性や時期を判断するため、現況から次回点検に至るまで状態評価を適切に行う必要がある。以下に、診断における主な判断項目に対し、思考プロセスや留意点等をまとめた結果を示す。

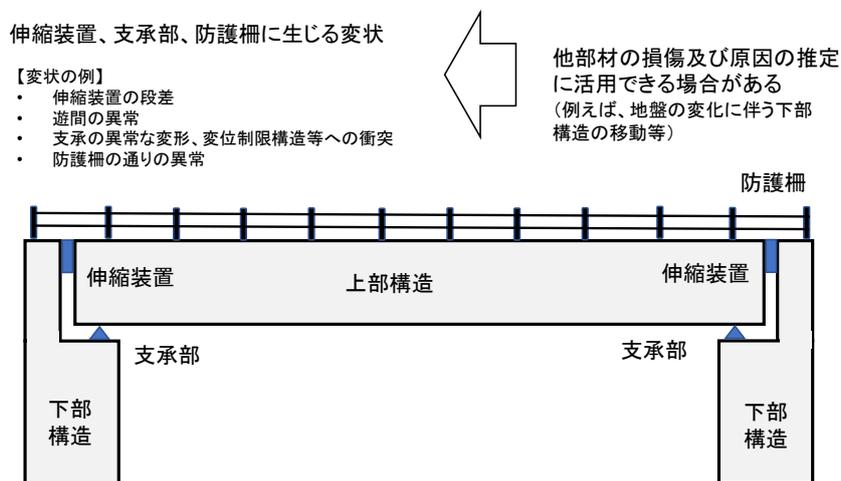
図2-3-2 部材の変状が他部材の損傷及び原因の推定に活用できる例

その他、部材毎に損傷及び原因を推定するにあたっては、当該部材の変状等の情報だけではなく、橋の各部材の変状等の情報を組み合わせて推定することも重要となる。図2-3-2に部材の変状が他部材の損傷及び原因の推定に活用できる例を示す。図中で例示しているように、上部構造と下部構造を接続する又は跨って設置される伸縮装置、支承部、防護柵等は、下部構造や上部構造に何かしらの損傷が生じた場合、その影響がこれら部材の変状として現れる場合がある。地すべりなどの地盤を介して橋に影響を及ぼす損傷については直接的に損傷を特定することが難しい場合があるため、その兆候を示す間接的な情報を取得し組み合わせて、損傷及び原因を推定することが重要である。例えば周辺地盤の地すべりが原因で伸縮装置の遊間異常が生じている際、原因を特定せず伸縮装置を更新した場合には、同じように遊間異常が再発する可能性が高いため留意する必要がある。

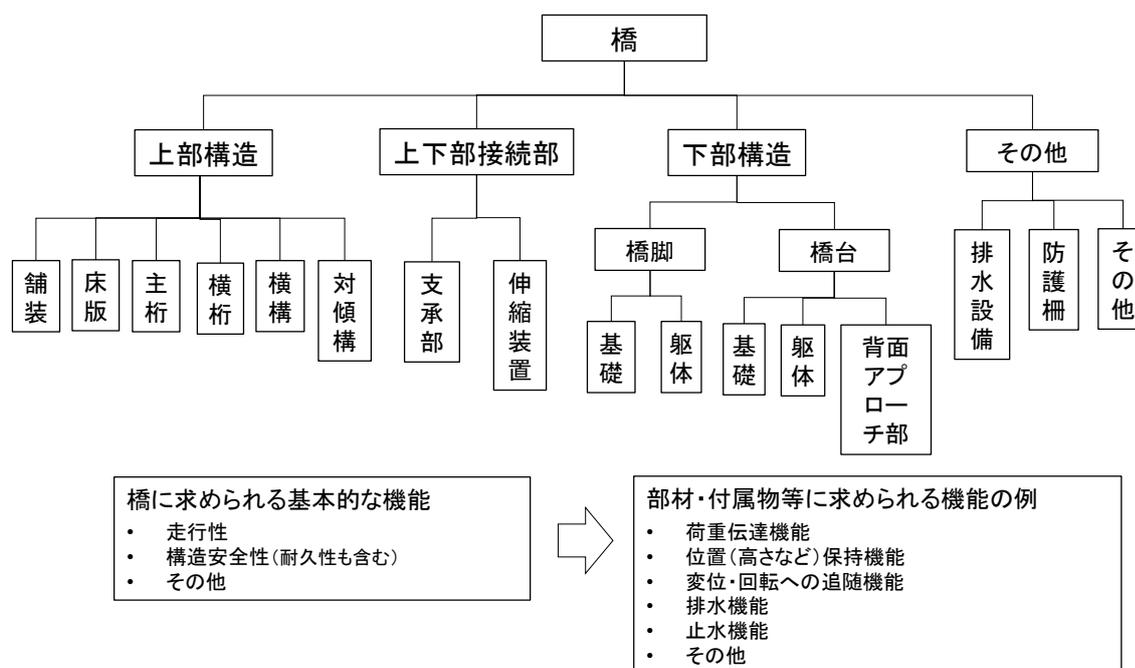
図 2-3-3 橋を構成する部材・付属物等の例と部材・付属物等に求められる機能の例

橋単位の状態を直接評価することは困難なため、前述のように部材単位で状態評価をするのが一般的である。部材には、荷重伝達機能の他に、例えば支承などは、水平変位や回転への追従機能など複数の機能が求められる場合がある。橋を構成する部材・付属物等の例と部材・付属物等に求められる機能の例を図 2-3-3 に示す。部材の状態評価にあたっては、部材に求められる機能を明確化した上で、機能に応じて状態を評価することが重要である。部材の荷重伝達機能に対する状態評価にあたっては、変状が生じている部位の応力状態や変状が耐荷力に及ぼす影響等を適切に考慮することが重要である。断面欠損等の変状が生じて、発生応力が小さい場合や、耐荷力への影響が相対的に小さい部位、建設時の設計の際に安全余裕が大きい部位等では、補修補強が必要ないと判断できることがある。また、現況の状態評価だけでなく、次回の点検時までの状態評価を行い、措置の必要性や時期を判断する必要がある。損傷の進行性や次回点検までに損傷が進行した場合の影響を考慮することが求められる。その際には、部材・損傷ごとに、一般的と考えられる損傷の進行順序が参考になると考えられる。

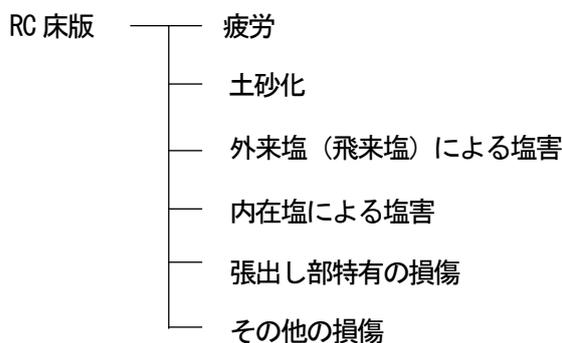
図3-2-1 RC床版に生じる損傷の基本的な分類

これまで道路橋のRC床版の損傷は、大型車の繰り返し走行に起因する疲労損傷が多くを占めてきた。しかし近年では、路面からの水あるいは凍結防止剤の塩分を含む水がRC床版に浸入して、床版上面が土砂化（砂利化）した事例や、塩害、凍害、アルカリシリカ反応（以下、ASR）が複合的に関係していると疑われる損傷事例が報告されている。しかし、複合的な損傷の厳密な特定は困難であり、ここでは、措置方法の違いに着目して損傷の分類を行った。図3-2-1にRC床版の代表的な損傷の分類を示す。

RC床版の代表的な損傷として、疲労、土砂化、外来塩（飛来塩）による塩害、内在塩による塩害の4つに分類した。疲労は、損傷の主な原因が輪荷重の繰り返し作用であり、床版下面からひび割れが進行し床版剛性が低下するため、床版剛性を回復する措置が基本となる。一方、土砂化は、床版上面から損傷が進行する。塩害、凍害、ASRなどと複合的に生じる場合があるが、損傷の主な原因が床版上面からの水や塩分の浸入と考えられるため、土砂化が軽微な段階では、床版上面からの水や塩分の浸入の防止が基本となる。外来塩（飛来塩）による塩害は、塩分浸透が軽微な段階では床版表面からの塩分の浸透の防止等が措置の基本となる。内在塩による塩害は、塩分を含むコンクリートの除去等が基本となる。このため、この4つに分類し、さらに床版張出し部では、一般部と構造的な違いから特有の損傷が生じるため、この4つとは別に、張出し部特有の損傷として分類した。

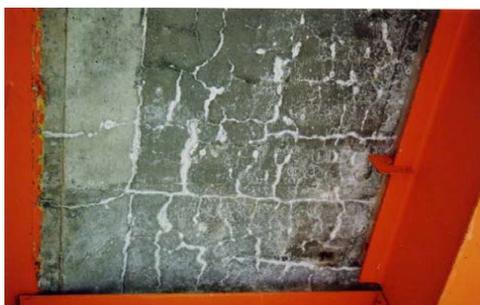
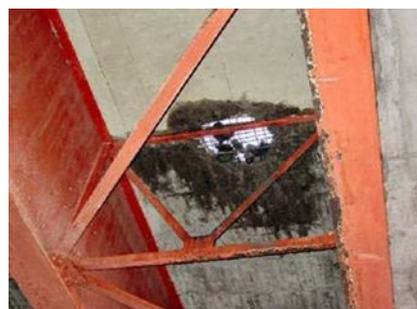
図 3-2-2 RC 床版の疲労の事例

疲労は、輪荷重の繰り返し作用が原因で生じ、床版下面側からひび割れが発生し進展することで最終的には抜け落ちに至る損傷である。図 3-2-2 に RC 床版の疲労による損傷を例示する。措置としては、床版の剛性回復が基本となる。床版張出し部は、輪荷重による作用の影響が小さいことから疲労損傷は生じにくい。

1) 床版下面の格子状のひび割れ

2) 床版コンクリートの抜け落ち

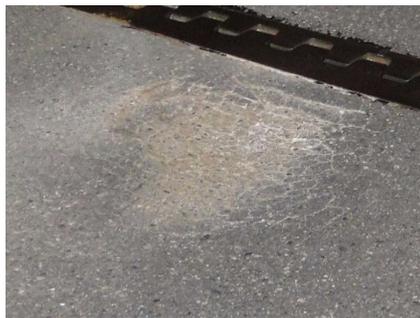
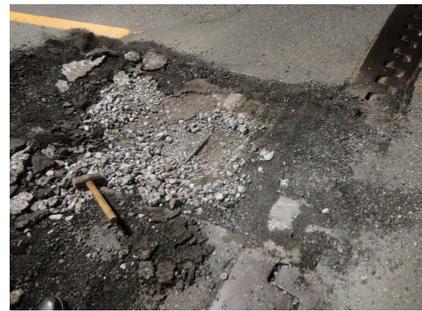
図 3-2-3 RC 床版の土砂化の事例

土砂化は、床版への水や塩分の浸入が主な原因で生じると考えられており、床版上面側からコンクリートの土砂化（砂利化）が進行し、最終的には抜け落ちに至る損傷である。措置としては、コンクリートの土砂化が軽微な段階では、床版上面からの水や塩分等の浸入の防止、土砂化が進行した段階では、床版上面からの水や塩分等の浸入の防止に加えて床版の剛性回復が基本となる。土砂化の進行には、輪荷重、凍害、凍結防止剤による塩害、ASR が影響を及ぼす場合があり、複合的に進行する場合もあると考えられる。ただし、措置方法としては、上述のように基本的に床版上面からの水や塩分等の浸入を防止することとなることや、現時点で複合的な損傷の扱いを明確に示すことは困難なことから、表 3-2-1 に示すように土砂化の損傷の中に、輪荷重、凍害、凍結防止剤による塩害、ASR に細分類し、土砂化（輪荷重）、土砂化（凍害）、土砂化（凍結防止剤による塩害）、土砂化（ASR）として示すこととした。図 3-2-3 に RC 床版の土砂化による損傷を例示する。

1) 舗装のひび割れ

2) 床版コンクリート上面の土砂化

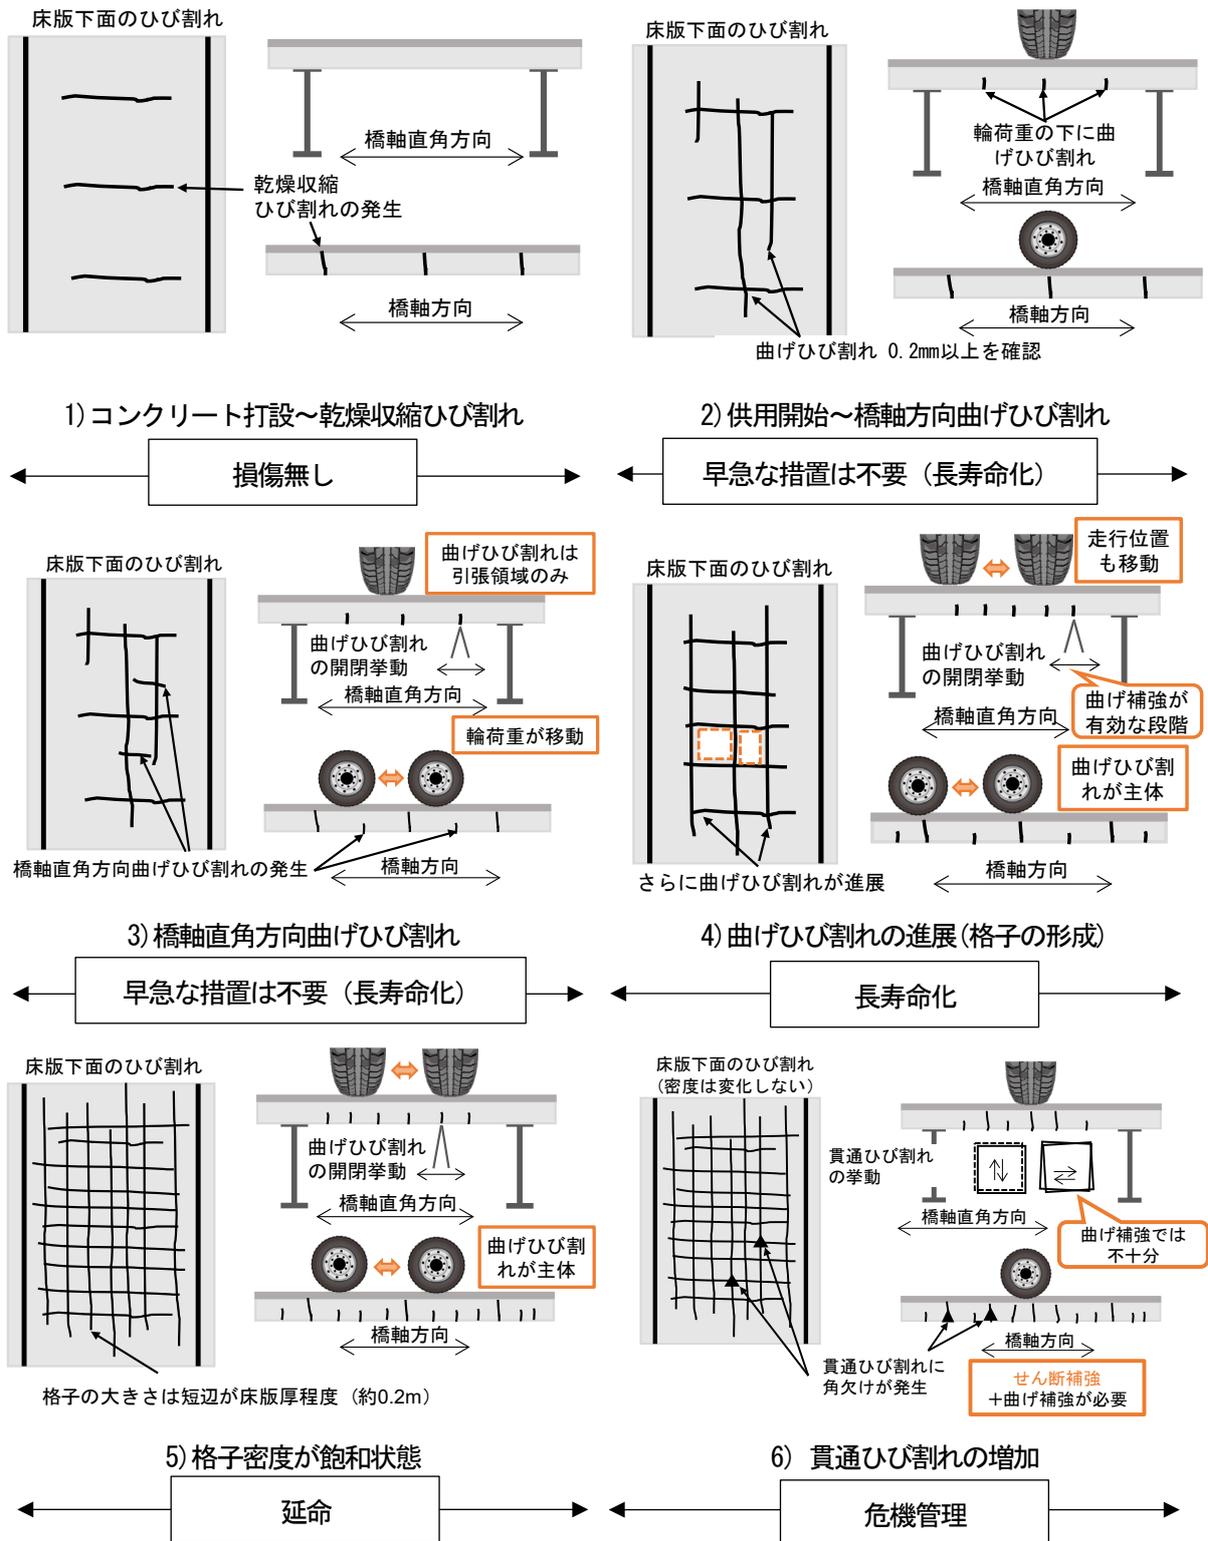
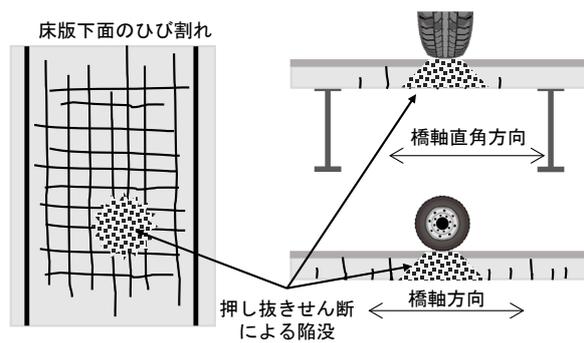
図 3-2-4 RC 床版の疲労の代表的な損傷過程(1/2)

図3-2-4にRC床版の疲労の代表的な損傷過程を示す。また、表3-2-2に診断セットを示す。コンクリートの打設後、乾燥収縮により床版にひび割れが生じる場合がある。舗装前に雨水が浸透したことにより生じたひび割れに沿った漏水・遊離石灰は、舗装後に乾けば問題ないため、適切に見極める必要がある。供用開始後、輪荷重の影響により床版下面に橋軸方向又は橋軸直角方向に曲げひび割れが生じる。図中では、橋軸方向の曲げひび割れが生じた後に、橋軸直角方向の曲げひび割れが生じる順番を示しているが、どちらが先行するかは、構造条件・荷重条件等によって異なる。その後、ひび割れが進展し、格子状のひび割れが形成される。全面的に格子状のひび割れが生じている場合は、疲労損傷として判定できる場合が多い。格子状のひび割れであっても、特定の部位のみに局所的に生じている場合には、輪荷重による疲労ではなく他の原因の可能性も考えられる。例えば、コンクリートの品質、過去の補修の際の既設部位との弾性係数の差などが考えられ、原因を推定した上で、措置方針や工法を選定することが望ましい。

ひび割れが格間で全面的に格子を形成しており、格子の大きさは床版厚程度より大きい（約0.2～0.5m）4)の段階で、格子状のひび割れ発生位置で漏水・遊離石灰を併発していない条件であれば、曲げ補強による効果を得ることができると考えられる。しかし、4)の段階で、漏水・遊離石灰を併発している場合には、雨水が床版上面から浸透していること、また、貫通ひび割れが生じていることが疑われるため、一般にせん断補強が必要となると考えられる。また、ひび割れが格子を形成し、格子の大きさは短辺が床版厚程度以下（約0.2m）の箇所が複数ある5)の段階は、格子密度が飽和状態となり、貫通ひび割れが生じる可能性があるため、補修補強までの時間を考慮すると一般にせん断補強が必要となると考えられる。せん断抵抗の回復のための補強方法の1つとして、上面増厚が挙げられるが、目地部の防水、既設床版との付着性、増厚部のコンクリートの変形性能に対して十分注意する必要があり、再劣化するリスクを考慮し、床版部分打替え又は床版全面取替えも検討することが望ましい。貫通ひび割れが増加する6)の段階では、床版の抜け落ちまでの時間が少なくなっているため、危機管理しながら対応することが望ましい。特に、床版下面の密な格子状のひび割れから顕著な漏水・遊離石灰が生じている場合等では、せん断耐力を喪失している可能性が高いため、緊急措置が望ましい。なお、床版の打替えのため撤去する場合、主桁の設計が床版の剛性を見込んだ合成桁なのか、見込んでいない非合成桁なのかを確認するとともに、施工ステップに応じて安全性が確保されるように留意する必要がある。

7) 押し抜きせん断破壊 (陥没)

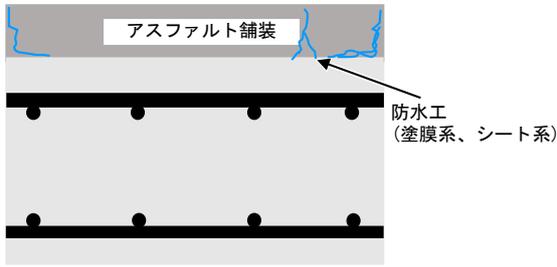
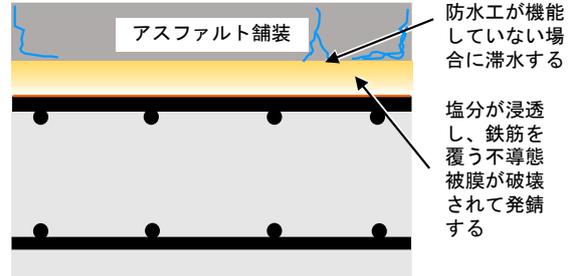
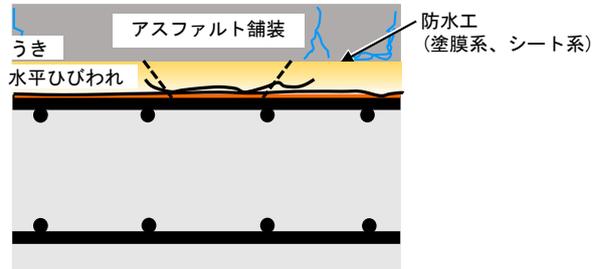
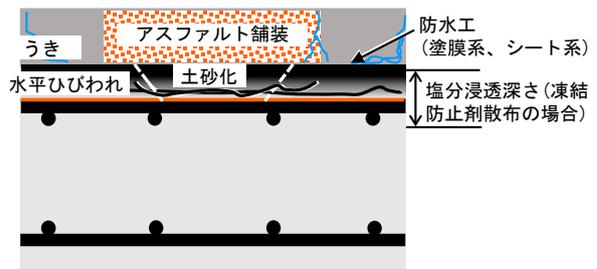
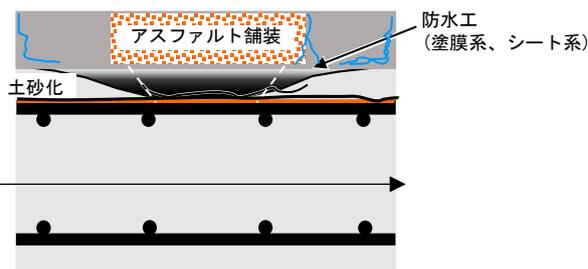
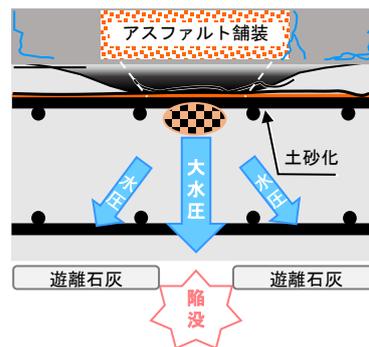
図 3-2-5 RC 床版の土砂化（凍結防止剤による塩害）の損傷過程

土砂化は、床版への水や塩分の浸入が主な原因となり、床版の上面側からコンクリートの土砂化が進行し、最終的には抜け落ちに至る損傷である。代表的な損傷過程として、図3-2-5に凍結防止剤の浸入に起因したRC床版の土砂化の損傷過程、表3-2-3に診断セットを示す。

舗装のひび割れ等から水と凍結防止剤に含まれる塩化物イオンが浸入。

上側鉄筋位置での塩化物イオン濃度が発錆限界を超え、鉄筋の腐食が発生。

1) 凍結防止剤を含む路面からの漏水

2) 上側鉄筋の腐食発生

上側鉄筋位置で水平ひびわれやうきが発生。

上側鉄筋かぶりの土砂化により舗装にクモの巣状のひびわれ等の異常が発生。

3) かぶりコンクリートのうき剥離

4) かぶりコンクリートの土砂化

土砂化が上側鉄筋下面までに達する。

床版の抜け落ちの発生。

5) 深層土砂化

6) 陥没

2)の上側鉄筋の腐食が発生する段階から3)のかぶりコンクリートがうきや剥離を生じる段階となると、床版防水工だけでなく床版自体に対する補修補強が必要となる。土砂化が生じている部位をはつり断面修復を行う方法を適用する場合、はつる範囲の適切な設定や、断面修復部の変形性能を既設コンクリートに合わせるなど慎重に検討しなければ再劣化の可能性があるため、床版の部分打替えについても検討するのがよい。いずれにおいても、このような措置はコストがかかるため、できるだけ1)の段階で、床版に水が浸入しないための措置を行い、長寿命化を図ることが望ましい。

外観目視により舗装の異常や床版下面、排水ます周辺からの漏水の有無等を把握することで、1)の段階を把握できる可能性もあるが、より定量的に把握する方法として電磁波レーダを用いた方法がある^り。本方法は、滞水が生じた状態や床版上面が破砕された状態において電磁波の反射強度が健全部と異なる特性に着目して状態把握を行うことができる。この方法を活用して、できるだけ早期に土砂化の原因となる水の浸入の有無や土砂化の初期の段階を把握し、床版防水等の予防保全をすることで、長寿命化を図ることができるものと考えられる。

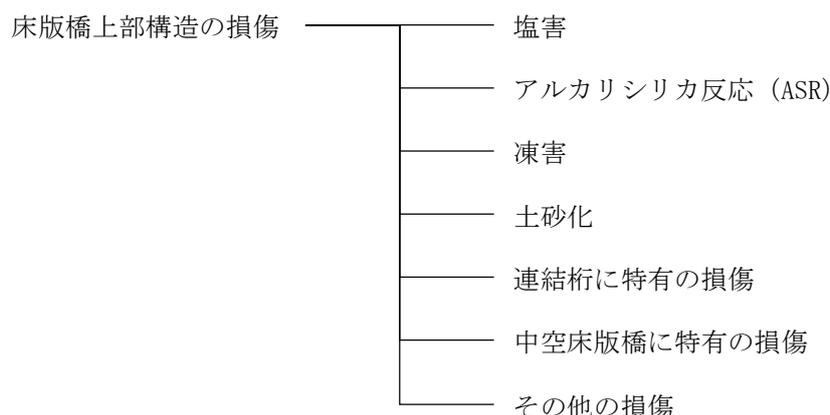
図3-3-1 床版橋に生じる損傷の基本的な分類

図3-3-1に床版橋の代表的な損傷を示す。代表的な損傷は、塩害、アルカリシリカ反応（ASR）、凍害、土砂化、連結桁に特有の損傷、中空床版橋に特有の損傷とし、これらに該当しないものはその他の損傷として分類した。床版橋は、桁と床版の機能を担い、桁とRC床版に生じる損傷と同様の損傷が生じるものと考えられるが、RC床版と比較すれば版厚は厚くなるため疲労損傷までは相対的に生じにくいと考えられる。中空床版橋でボイドの浮き上がりにより上面側の厚さが薄い場合、陥没が生じる事例などがあり、このような損傷は特有の構造条件で生じる損傷と区分した。複合的な損傷として、たとえばASRと塩害、凍害と塩害が生じ得るものの、ここではそれぞれ区分して整理している。さらに、それぞれの損傷に対して、措置の観点から細かく分類した結果については、(2)以降に示す。

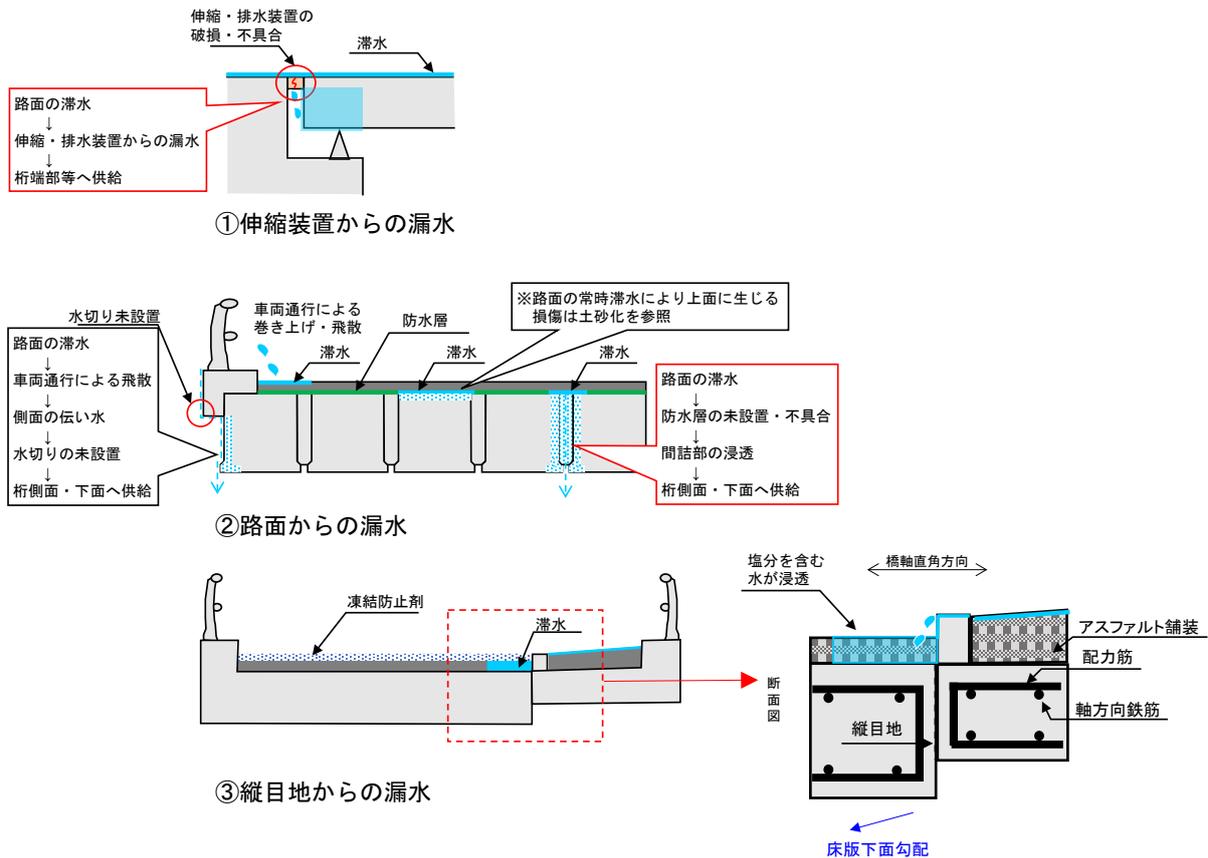
図3-3-2 水の供給経路

る。そのため、代表的な水の供給経路として、①伸縮装置からの漏水、②路面からの漏水、③縦目地部からの漏水の3つに分類し、それぞれの損傷箇所に応じた損傷メカニズムおよび措置方針を整理した。図3-3-2に水の供給経路を示す。なお、縦目地は道路方向に平行につくられる目地である。たとえば、縦目地は拡幅等によって増設された橋と既設橋の間に設けられる。凍結防止剤による塩害は路面からの漏水等が要因のため、措置は橋面防水の設置による防水・止水対策が基本となる。

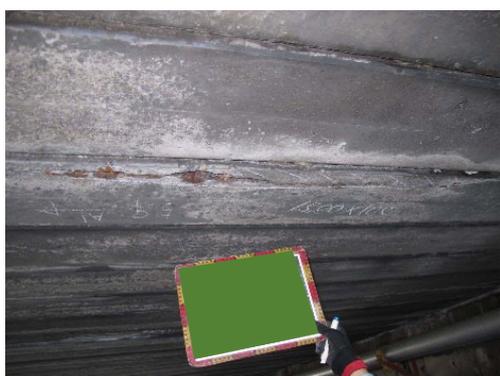
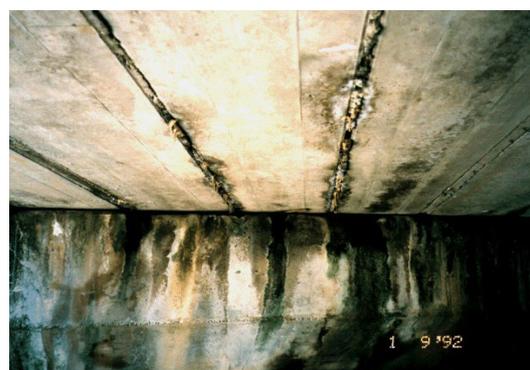
図 3-3-3 塩害による変状例

初期内在塩による塩害は、塩分を含んだ混和剤または海砂の使用により、建設当初からコンクリート中に多量の塩分が含まれていたことによって生じる損傷である。主桁が工場製作の場合、初期内在塩による塩害は生じる可能性はほぼない。ただし、現地で主桁を作製するケースもある。この場合、初期内在塩を含むコンクリートが用いられる可能性があることから主桁の初期内在塩による塩害は生じる可能性がある。この損傷は、「コンクリート中の塩分総量規制」（1986年）以前に生じる場合がある。措置としては鋼材腐食の進行抑制が基本となる。表3-3-2における各損傷の例を図3-3-3に示す。

1) 飛来塩による変状

2) 凍結防止剤による変状

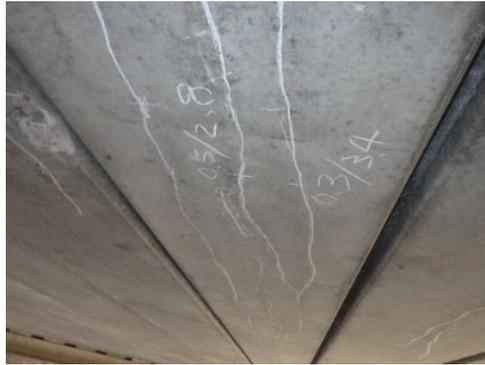
ASR は、アルカリ骨材反応性鉱物を含有する骨材（反応性骨材）がコンクリート中の高いアルカリ性を示す水溶液と反応して膨張することによって、コンクリートがひび割れ、さらには水や塩化物イオン等の劣化因子が浸透し鋼材腐食または破断といった変状が生じる現象である。アルカリ骨材反応性を有する鉱物は、一般にガラス質、シリカ鉱物、石英である。このような鉱物を含有する反応性骨材は全国幅広い地域に分布している。1980 年頃に ASR が顕在化したため、1986 年に JISA5308-1986「レディーミクストコンクリート」アルカリ骨材反応に関する骨材の試験方法および判定基準、ならびにアルカリ骨材反応抑制対策の方法が規定された。基本的に ASR は、アルカリ骨材反応性鉱物が含まれるコンクリート中に水が供給されて生じるため、水の浸入の抑制が措置の基本となる。その上で、ASR により発生したひび割れが耐久性上有害となる場合にはひび割れに対する措置が必要となる。図 3-3-4 に ASR による変状例を示す。

図 3-3-4 ASR による変状例 (PC 鋼材または鉄筋に沿ったひび割れ)

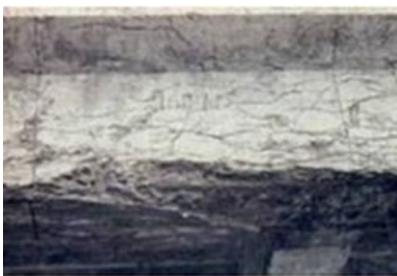
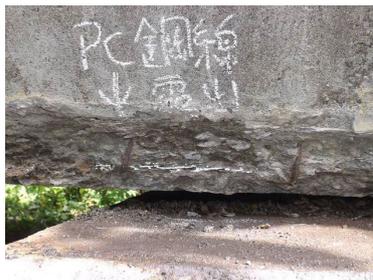
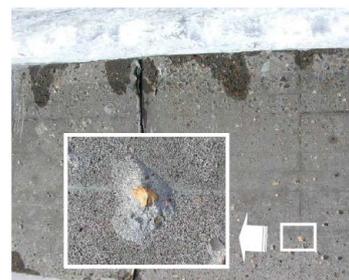
図 3-3-5 凍害による変状例

凍害は、コンクリート内の水分が凍結する際に生じる圧力が、外気温の上昇による融解と外気温の低下による凍結を繰り返す度に作用し、コンクリート表層に微細ひび割れ、スケーリング、ポップアウトが生じる現象である。この圧力は、コンクリート内の水分が凍結時に 9 %程度体積膨張することによって発生する膨張圧と、凍結によってコンクリート内部のアルカリ濃度が上昇し濃度勾配が生じて発生する浸透圧の 2 つの複合作用であると考えられている。コンクリート中へ水が浸入し、温度変化によって凍結融解が生じることで凍害は発生するため、水の浸入抑制などの措置が基本となる。なお、スケーリングはコンクリート表層が薄片状に剝離剥落する変状であり、ポップアウトは骨材部分のコンクリート表面が円錐状に剝離する変状である。ここでは、凍結融解を繰り返す状況から鉄筋露出に至る一連の損傷過程を想定した。図 3-3-5 に凍害による変状を示す。

1) 微細ひび割れ

2) スケーリング

3) ポップアウト

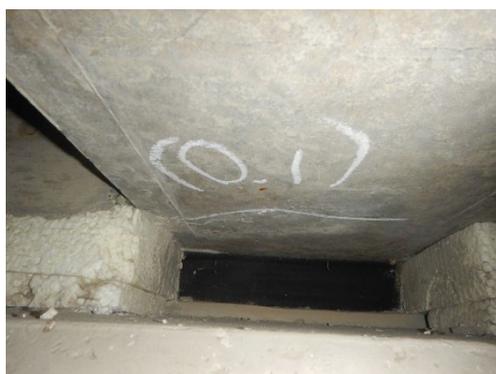
図 3-3-7 連結桁の変状例

連結桁は、プレテンション桁を単純桁として架設し、中間支点上で場所打ちコンクリートを用いて RC 構造で連結することにより、連続桁とする構造形式である。連結桁では、コンクリートの硬化後、クリープ、乾燥収縮による桁の上向き方向の変形が連結部において拘束されることによって桁下面にひび割れが生じることがある。図3-3-7に変状を示す。竣工後、数年程度でクリープが終了した以降はひび割れが進展しない。生じたひび割れに水や塩分が浸入し、耐久性上有害となる場合には、必ずしもひび割れ注入に限定されないものの、内部鋼材の腐食が生じないような措置が必要となる。なお、図3-3-7に示す事例はプレテンT桁の事例であり、実状としては床版橋でこのようなひび割れが生じる事例は少ない。

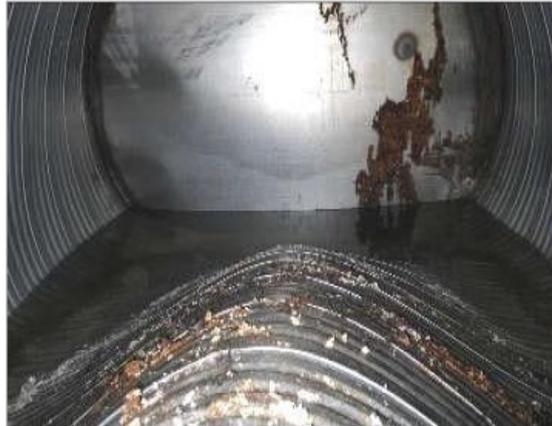
図 3-3-8 ポステン中空床版橋の滞水による変状の例²⁾

中空断面の床版橋では、橋面から供給される水や塩分が内空部分に浸透し滞水し、滞水した部分から鋼材腐食、コンクリートのひび割れさらには鋼材の破断に至る場合がある。先述のとおり、RC 中空床版橋およびポステン中空床版橋は金属製型枠が断面内にあるため、滞水する過程で、型枠の腐食が生じる可能性がある。そのため、RC 中空床版橋およびポステン中空床版橋はプレテン中空床版橋と区分した。中空床版はボイド下面の低勾配側に水抜き孔を設けることが一般的である。しかし、水抜き孔が設けられていない場合や水抜き穴に閉塞・変形等が生じている場合、滞水が生じ構造物の耐久性に影響を与える。点検時には水抜き孔に異常がないことを確認するとともにボイド内部の状態を把握することも求められる。表 3-3-4 に細分類を示す。また、図 3-3-8 に中空床版橋において滞水が生じた例を示す。

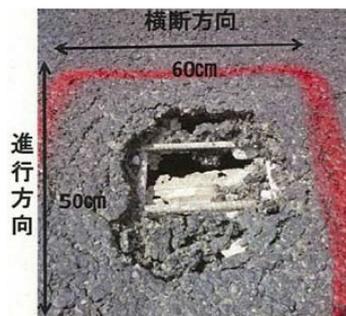
図 3-3-9 陥没の例²⁾

ポステン中空床版橋では、コンクリート打設時の中空型枠の浮き上がりや変形によりボイド管が浮き上がり、ボイド上面の鉄筋を押し上げることで鉄筋のかぶり不足や床版厚の不足が生じる場合がある。活荷重に対する耐荷力が不足し、床版のひび割れや抜け落ちが生じる場合があるため留意する必要がある。図 3-3-9 に陥没の例を示す。

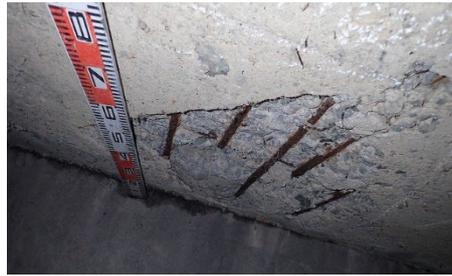
図3-3-10 製作・施工不良による変状例

かぶり不足や充填不足等の製作・施工不良によって水等の劣化因子が容易にコンクリート内に浸透し鉄筋腐食やコンクリートの剝落などの変状が生じる場合がある。かぶり不足は、塩害対策指針が1984年に発刊される前の旧基準が適用されている場合や組立筋をかぶりに見込まない場合に生じることがある。図 3-3-10 に変状例を示す。

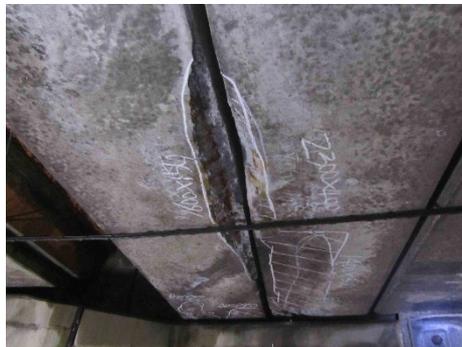
図3-3-11 防水・排水工不良による変状例

また、防水・排水工不良により、橋面からの漏水、滞水が生じ遊離石灰などの変状及び鉄筋の腐食やコンクリートの剥落など変状が生じる場合がある。図3-3-11に変状例を示す。

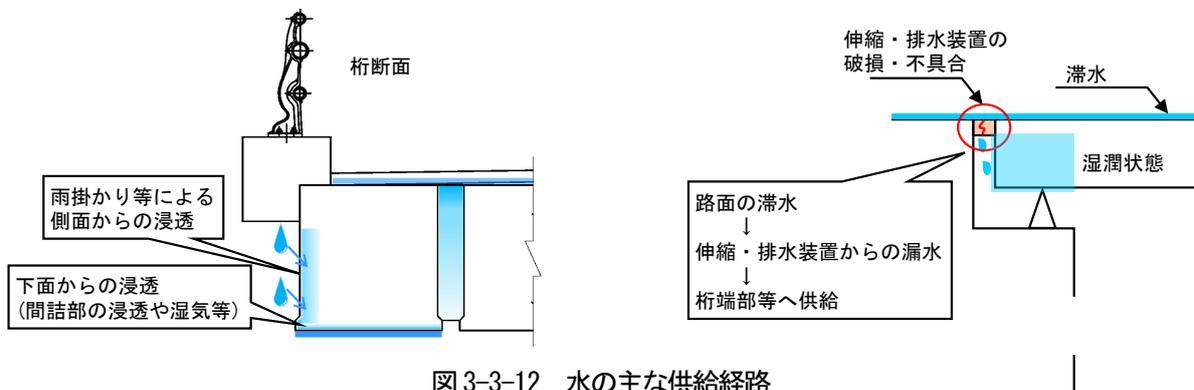
図3-3-12 水の主な供給経路

凍害は、先述のとおり、コンクリート内の水分が凍結する際に生じる圧力が、凍結融解を繰り返すたびに作用し、コンクリート表層に微細ひび割れ、スケーリング、ポップアウトが生じる現象である。図3-3-12に水の供給経路を示す。床版橋の端部において伸縮装置または排水装置の破損や不具合がある場合や床版橋側面が雨かかり等をうける場合に水がコンクリートに供給される。主に寒冷地において、日射を受ける面（遮蔽物のない橋の南側の側面や外桁の最外面）で凍結融解が繰り返し発生しやすい。

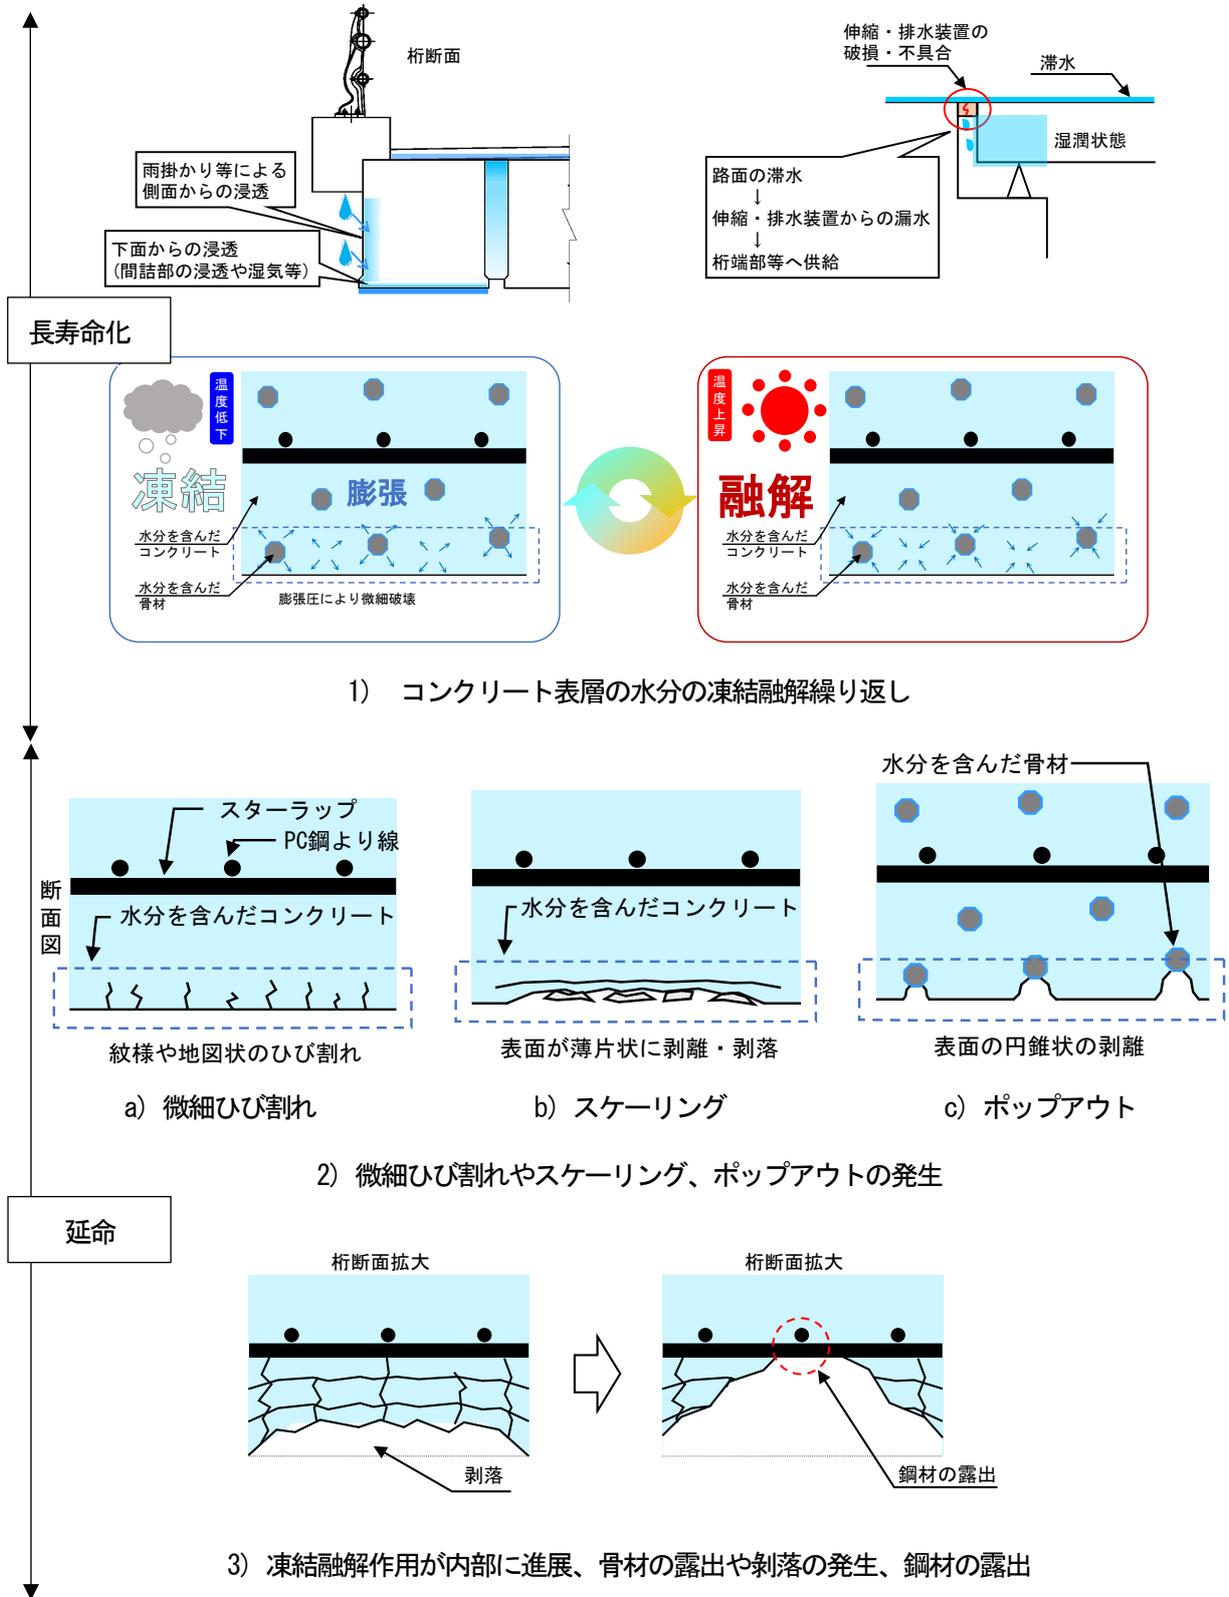
図 3-3-13 床版橋の凍害の代表的な損傷過程

凍害の損傷メカニズムや措置方針の考え方について、床版橋の凍害の代表的な損傷過程を図 3-3-13 に、診断セットを表 3-3-5 に示す。段階 1)において、コンクリート表層の水分が凍結融解を繰り返し、段階 2)において微細ひび割れ、スケーリングまたはポップアウトが生じる。微細ひび割れおよびスケーリングは、表層のセメントペースト部分が水分を吸水し凍結によって膨張して生じる一方、ポップアウトは吸水性の高い骨材が水分を吸収して凍結し膨張することによって生じる。次に、段階 3)において、段階 2)の変状が進行することによって、骨材の露出や剥落の発生、鋼材の露出が生じるとした。これまで、凍害により鋼材の腐食や破断に至るような事例はほとんどみられない。そのため、ここでは段階 3)以降のメカニズムや措置方針などは記載していないが、損傷が進行し鋼材の腐食や破断等が生じた場合には、詳細調査を行い個別に検討する必要がある。措置方針については、損傷の原因がコンクリートへの水の浸入と温度変化による凍結融解であることから、水の浸入経路を特定し、経路に応じて橋面防水工の設置、表面被覆または表面含浸工法の適用、伸縮・排水装置の止水・排水機能の回復等の改良を行うことが基本となる。ここでは、長寿命化措置として、段階 1)では水の浸入抑制の措置を行うことを基本とし、段階 2)から段階 3)では、段階 1)の措置の他、延命措置として、部分打替えやひび割れ補修を行うことを基本とした。なお、凍害が生じている場合に必ずしも措置が必要となるわけではない。部位や程度に応じて橋の機能に与える影響を考慮して措置の必要性を個別に検討する必要がある。

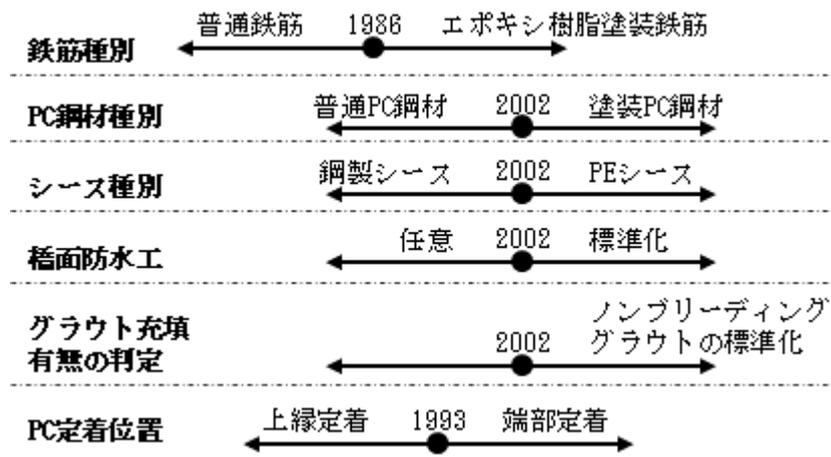
図 3-4-1 PC 桁の各種材料の仕様・基準の変遷

このような定着位置の違いの他、主に塩害、アルカリシリカ反応（ASR）や凍害による被害を受け、鉄筋、PC 鋼材やシースの仕様、PC グラウト、かぶりや橋面防水工の規定が多岐にわたって改良されてきた。図 3-4-1 に各種材料の仕様または基準や学会図書等の変遷の概要を示す。なお、必ずしも設計、年代で種別が区分できるものではなくあくまで参考情報である。

防食法は、過去の損傷実態等を踏まえて改良されてきており、塩害により内部鋼材の腐食や破断のリスクはこれらの条件によって異なる。このため、設計・施工時の図書や過去の調書記録等から防食に係る事項を確認しておくことが望ましい。ここでは、図 3-4-1 に示す変遷をもとに、鋼材腐食のリスクが相対的に高い、以下の条件のいずれかに該当する PC 桁の主桁を想定した。

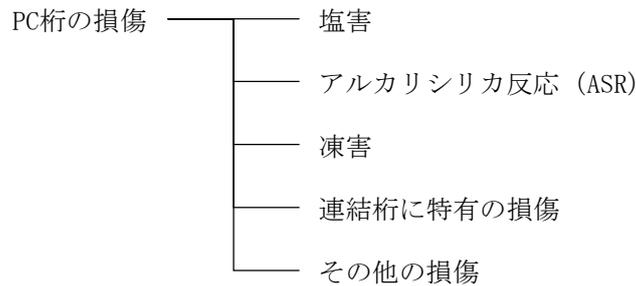
図 3-4-2 PC 桁の代表的な損傷

図 3-4-2 に PC 桁の代表的な損傷を示す。図 3-4-2 に示すように、代表的な損傷は、塩害、ASR、凍害、連結桁に特有の損傷、その他の損傷とした。塩害については、飛来塩による塩害、凍結防止剤散布による塩害、内在塩による塩害に分類した。それぞれの損傷について措置の観点から細かく分類した結果を(2)以降に示す。

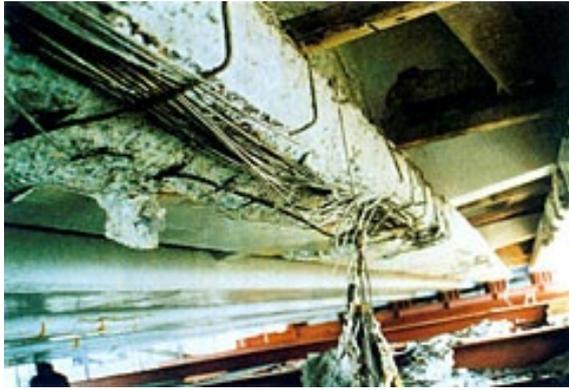
1) 飛来塩による変状

図 3-4-3 塩害事例

初期内在塩による塩害は、塩分を含んだ混和剤または海砂の使用によって建設当初からコンクリート中に多量の塩分が含まれていることによって生じる塩害である。主桁が工場製作の場合、初期内在塩による塩害が生じる可能性は限りなく低い。ただし、現地で主桁を作製するケースもある。この場合、初期内在塩を含むコンクリートが用いられる可能性があることから主桁の初期内在塩による塩害は生じる場合がある。また、間詰部は現場練りのコンクリートを用いるため、初期内在塩を含んだコンクリートを用いている可能性がある。そのため、初期内在塩による塩害は、一般部と間詰部の 2 つに分類した。この損傷は、「コンクリート中の塩分総量規制」（1986 年）以前に生じる場合がある。措置としては鋼材腐食の進行抑制が基本となる。各損傷の例を図 3-4-3 に示す。

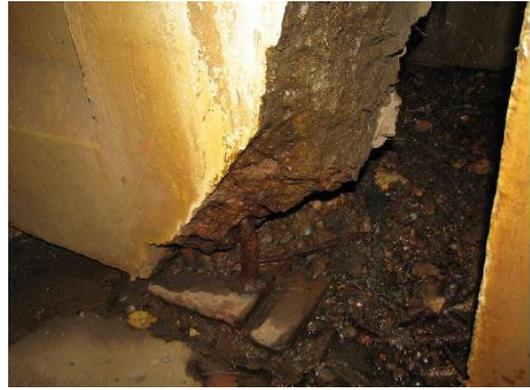
2) 凍結防止剤による変状

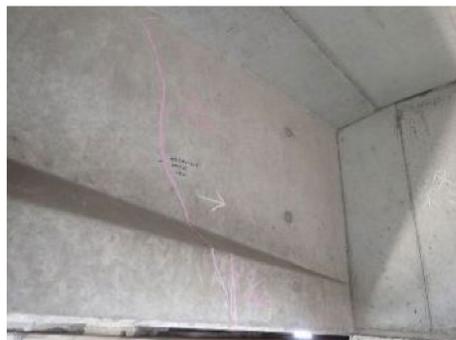
図 3-4-4 連結桁の変状例

3.3.2(6)と同様である。図 3-4-4 に変状例を示す。

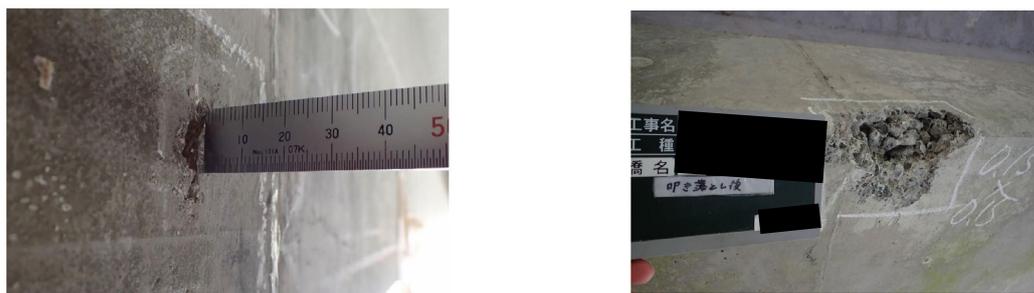
1) かぶり不足

2) 充填不足

図3-4-5 製作・施工不良による変状例

かぶり不足や充填不足等の製作・施工不良によって水等の劣化因子が容易にコンクリート内に浸透し鉄筋腐食やコンクリートの剥落などの変状が生じる場合がある。かぶり不足は、塩害対策指針が発刊される前の旧基準が適用されている場合や組立筋をかぶりに見込まない場合に生じることがある。図3-4-5に変状例を示す。

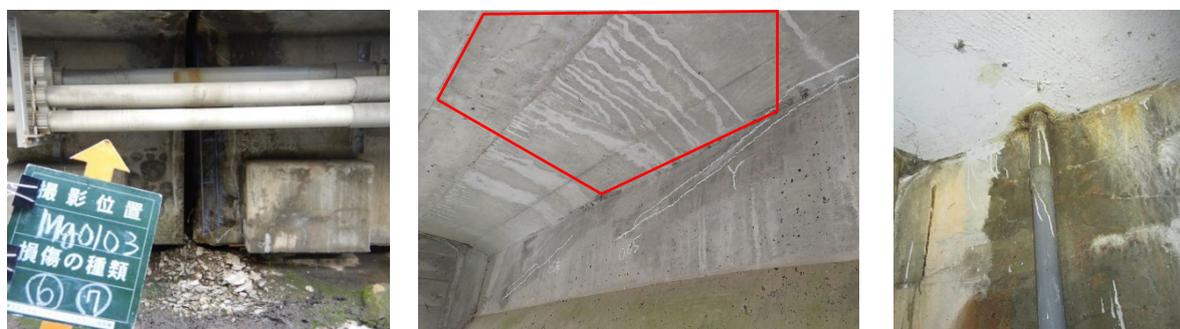
1) 伸縮装置の排水工不良

2) 床版防水工未設置

また、防水・排水工不良により、橋面からの漏水、滞水が生じ遊離石灰などの変状及び鉄筋の腐食やコンクリートの剥落など変状が生じる場合がある。図3-4-6に変状例を示す。

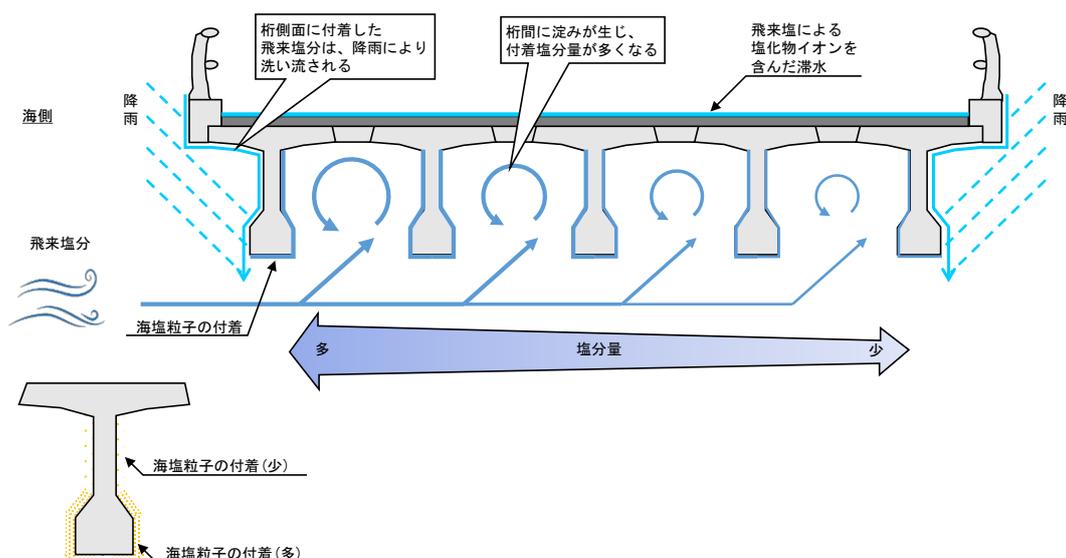
図3-4-7 水および塩分の主な供給経路

ここでは、ポステンT桁を対象にグラウト充填不足の場合の飛来塩による塩害を示す。飛来塩による塩害は、先述のとおり、酸素、水および塩化物イオンがコンクリート内に浸透し、鋼材が腐食、破断に至る損傷である。図3-4-7に主な水および飛来塩の供給経路を示す。主に海風によって塩分がコンクリート表面に付着することでコンクリートに塩化物イオンが浸透する。ポステンT桁の場合、飛来塩が耳桁の外側で洗い流されることが多い一方で、耳桁内側は海風が滞留するため付着塩分量が多くなる傾向があるので注意が必要である。塩化物イオンは外観目視により確認できない。塩化物イオンが鋼材位置において腐食発生限界濃度まで達すると不動態被膜が破壊され、鋼材が腐食し膨張する。そして、コンクリートのひび割れ、うき、剥離、錆汁などの外観変状が生じる。ひび割れの入り方は部材の形状や配筋によって異なるが、鋼材に沿った直線的なひび割れとなることが多い。外観変状が生じた時には既に内部の塩化物イオン量が腐食を生じさせるのに十分な量に達しているため、この時点で塩害を未然に防ぐことは困難である。したがって、塩害を未然に防ぐ予防保全を実施するためには塩化物イオン量を確認する必要がある。そこで、ここでは、診断を行う前にコンクリート橋の塩害に関する特定点検要領（案）³⁾（以下、特定点検）によってコンクリート内部の塩化物イオン量を確認することを前提としている。
