AI を活用した道路橋メンテナンスの効率化 に関する共同研究報告書 (I-1)

— 橋梁診断支援 AI システムの開発 —

令和 5 年 10 月

診断 AI 開発グループ

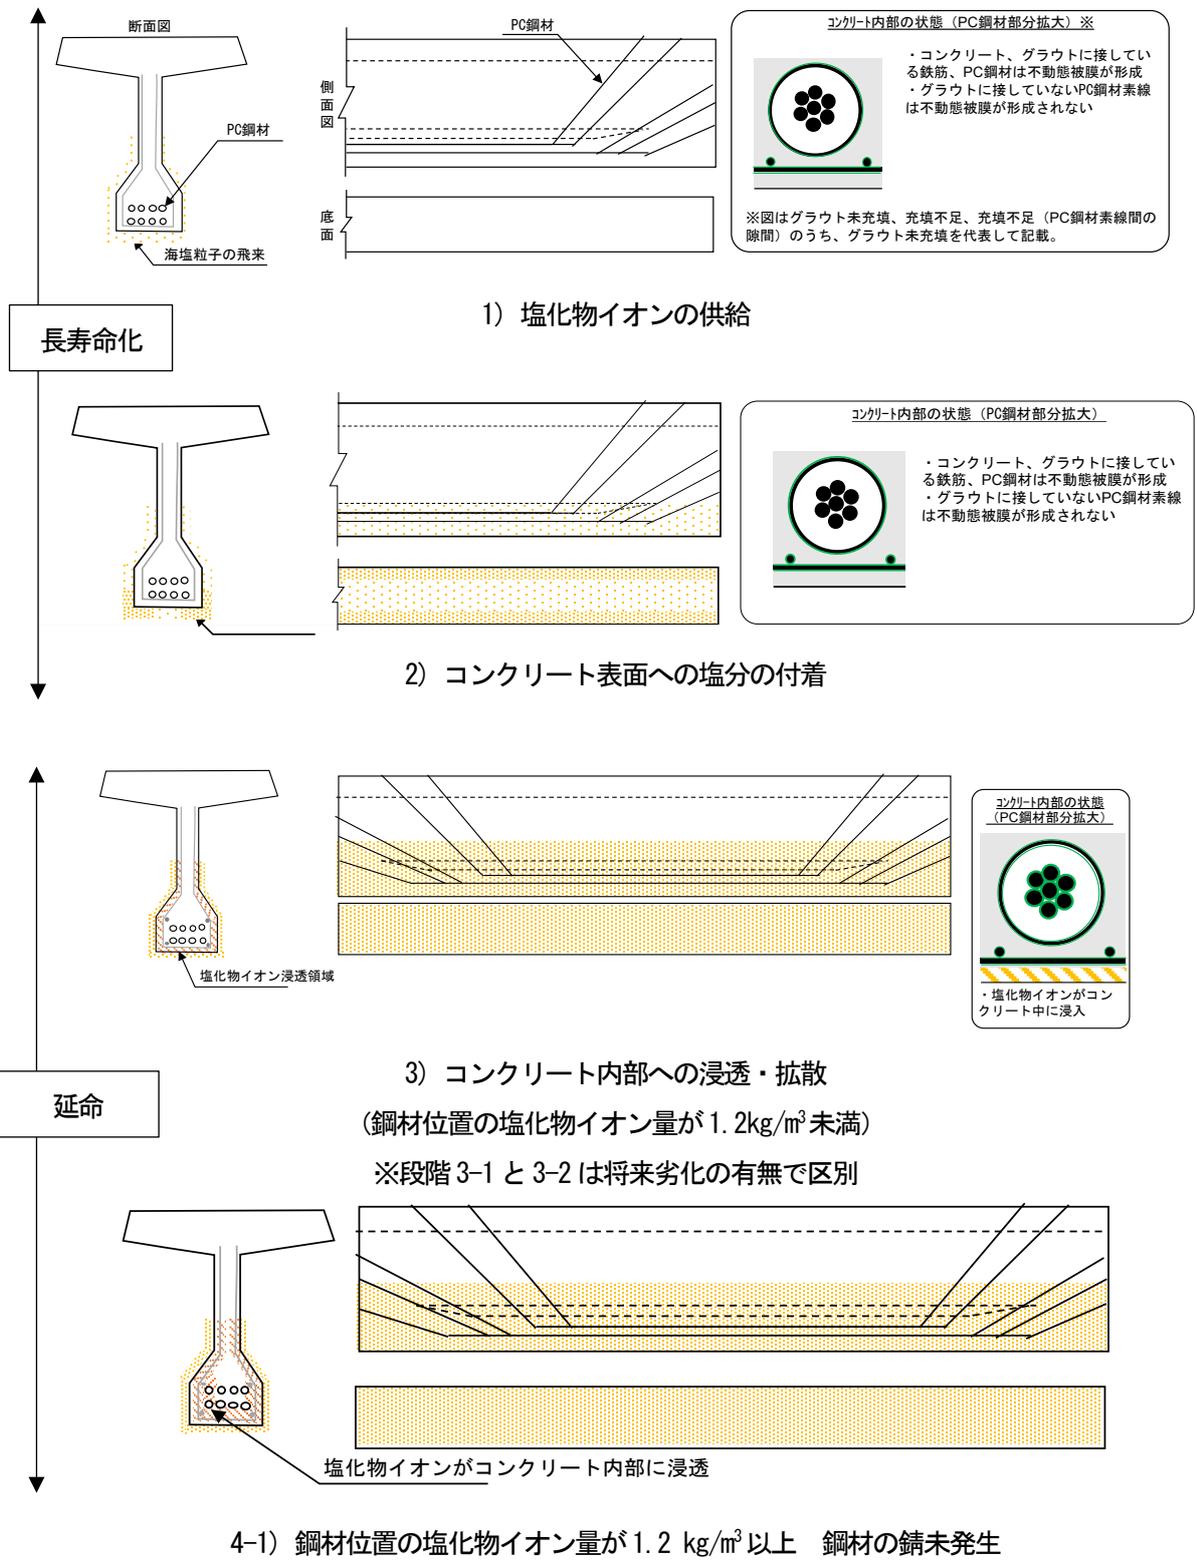
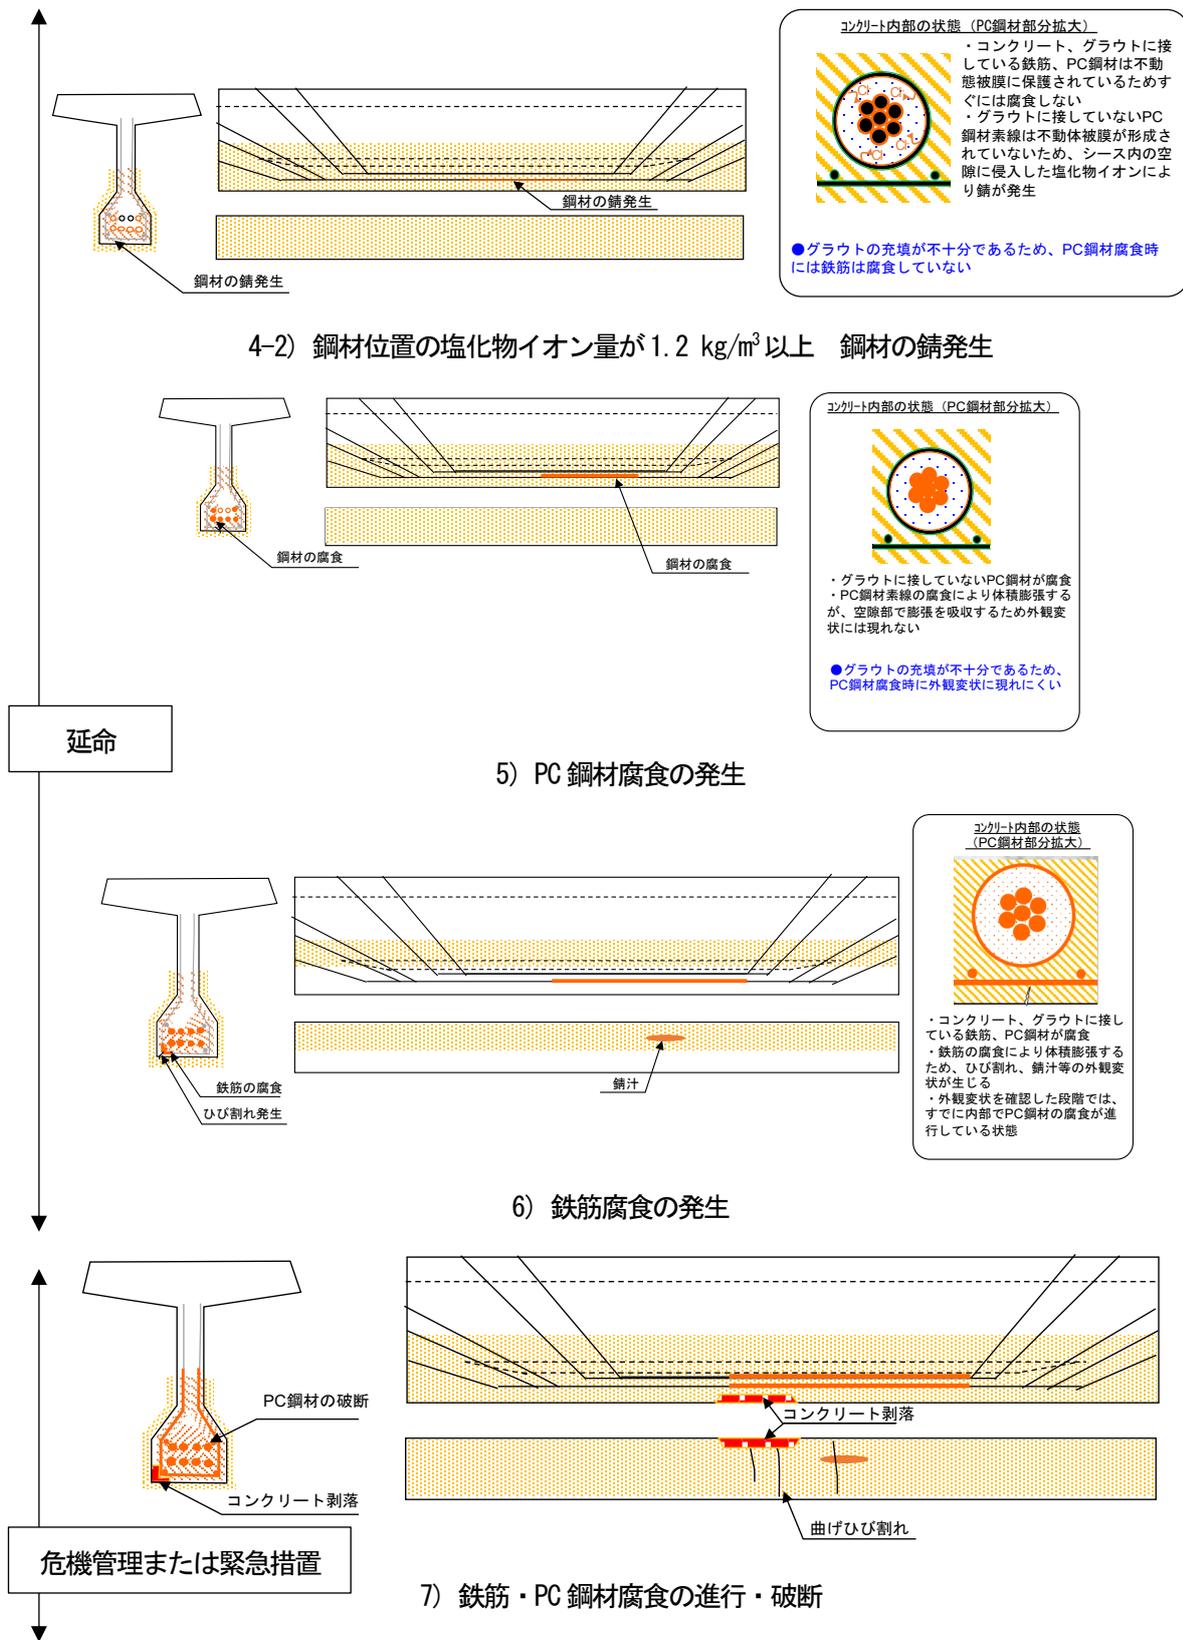
図 3-4-8 ポステン T 桁の飛来塩による塩害の代表的な損傷過程 (1/2)

図 3-4-8 ポステン T 桁の飛来塩による塩害の代表的な損傷過程 (2/2)

ポステンT桁の飛来塩による塩害の損傷メカニズムを図3-4-8に、診断セットを図3-4-9に示す。なお、ここでは、ノンブリーディンググラウトを使用せず、グラウト充填不足が生じている場合について述べる。グラウト充填不足の箇所では、PC鋼材にはグラウトに接していない部分に不動態被膜が形成されない。ここでは、この箇所が、不動態被膜が形成される鉄筋より先行して腐食が進行すると想定した。なお、グラウト充填不足が生じていた場合、必ずしもPC鋼材が鉄筋より先に腐食するとは限らない点に留意する必要がある。

段階1)において飛来塩分により塩化物イオンが供給され、段階2)で徐々にコンクリート表面に塩分が付着し、段階3)で塩化物イオンが徐々に浸透する。この塩化物イオン量が上部構造のPC鋼材位置において、 1.2 kg/m^3 に達する前の時点を段階3)とした。コンクリート中に塩分がさらに浸透し、その塩分により腐食して生じるシースの孔等から、塩分がシース内に浸入してPC鋼材位置の塩化物イオン量が 1.2 kg/m^3 以上に達するときを段階4)とし、その時のPC鋼材の錆の発生有無によってさらに分類した。なお、鋼製シース以外でも塩分が浸透する可能性があることに留意する必要がある。段階4-1)は、錆は生じておらず、PC鋼材の不動態被膜が失われた状態とした。段階4-2)は、PC鋼材に錆が発生した状態とした。その後、段階5)では、PC鋼材の腐食による断面減少が生じた状態とした。この段階では、鉄筋腐食は発生せず内部のPC鋼材のみが腐食している状態を想定しており、錆汁がにじみだしている場合はあるものの、外観変状が生じていない場合がある。次の鉄筋が腐食する段階を6)とし、この段階では、鉄筋に沿ったコンクリートのひび割れ、剥離などが生じる。コンクリートの剥落が進み露出した鋼材は外気に曝されるためさらに腐食が進行する。最後、段階7)では、腐食が進み鋼材破断が生じ、複数本の鋼材の破断に至り、この段階では支間中央に曲げひび割れやたわみの増加が生じる場合がある。

表 3-4-3 において、図 3-4-8 に示す損傷メカニズムに応じた点検の着目点、必要な詳細調査、決め手となる情報、措置方針および工法例を示している。図 3-4-8 に示す段階3)において、特定点検の10年後の塩化物イオン量が1.2 kg/m³を境界値として段階3-1)と段階3-2)に分類した。なお、腐食発生限界は一般に1.2 kg/m³～2.5kg/m³とされているが、塩害特定点検に準じて腐食発生限界は1.2 kg/m³とした。措置方針について、延命措置として、段階1)から段階3-1)までは塩分または水分の浸透を抑制する目的で表面被覆または表面含浸工法を行うこと、およびグラウト再充填が基本となる。一方で、段階3-2)から段階6)までは、すでにコンクリート内部に腐食発生に足りうる塩化物イオン量が存在していることから、延命措置として、鉄筋腐

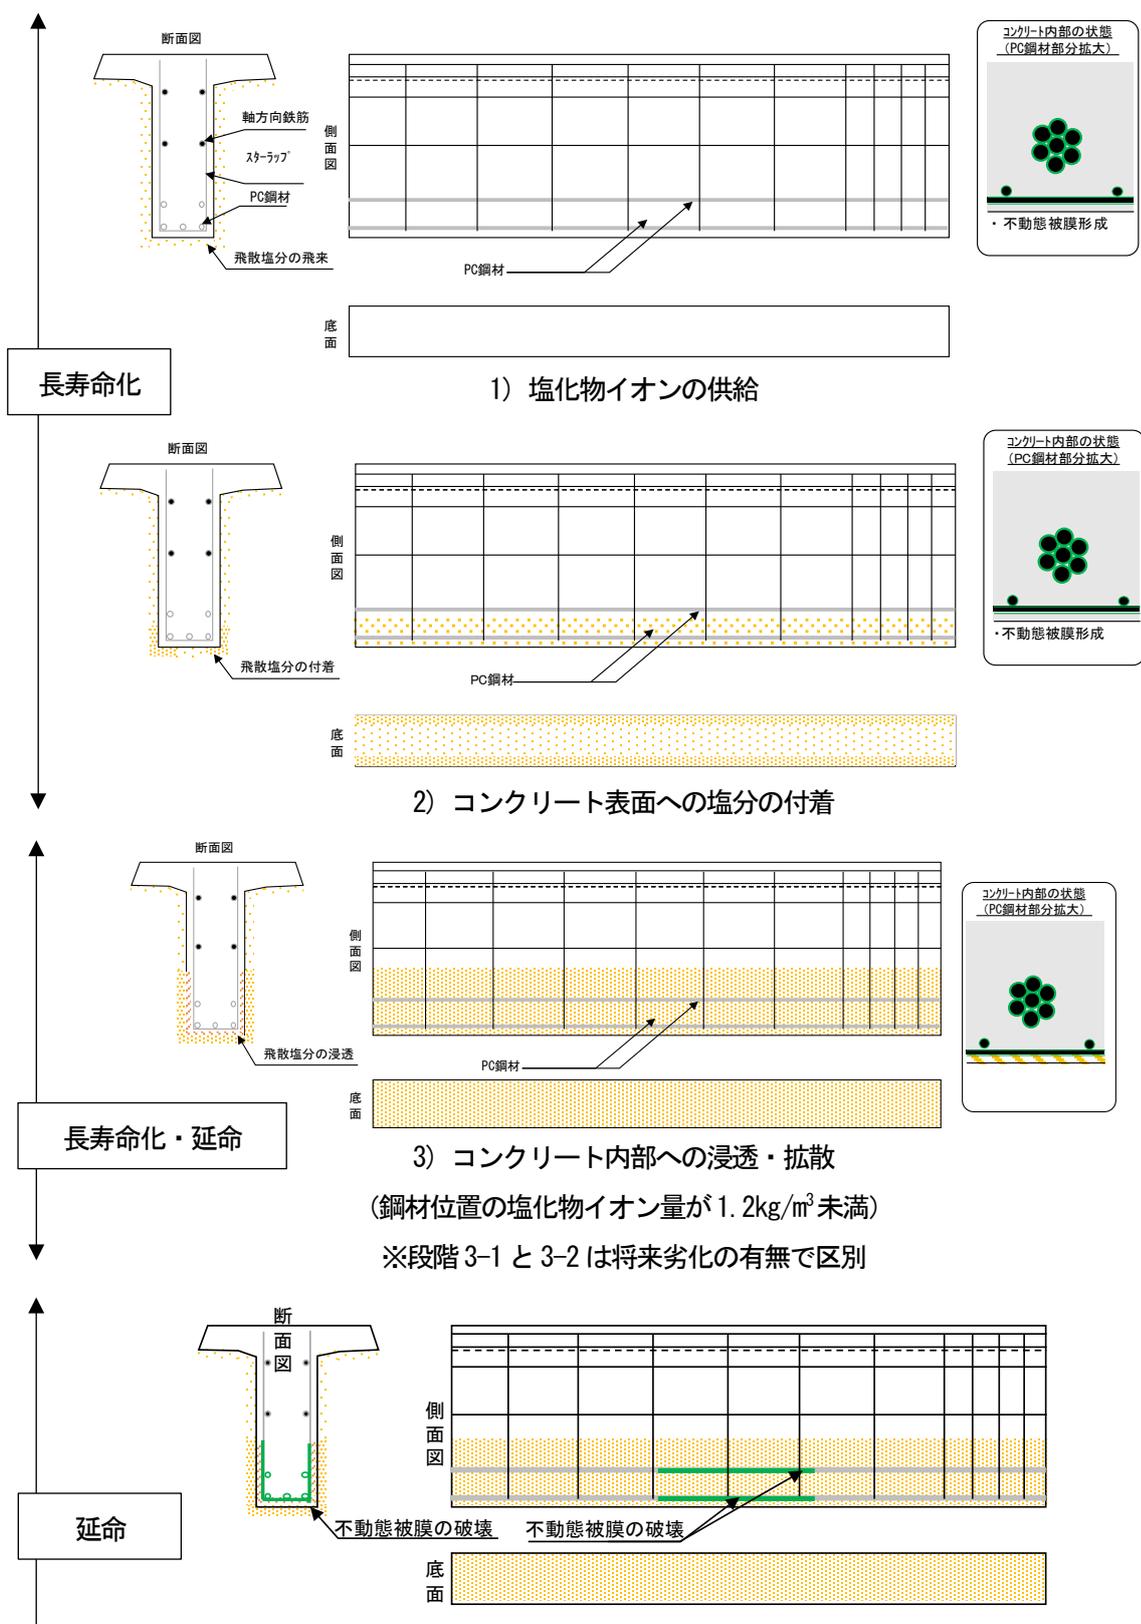
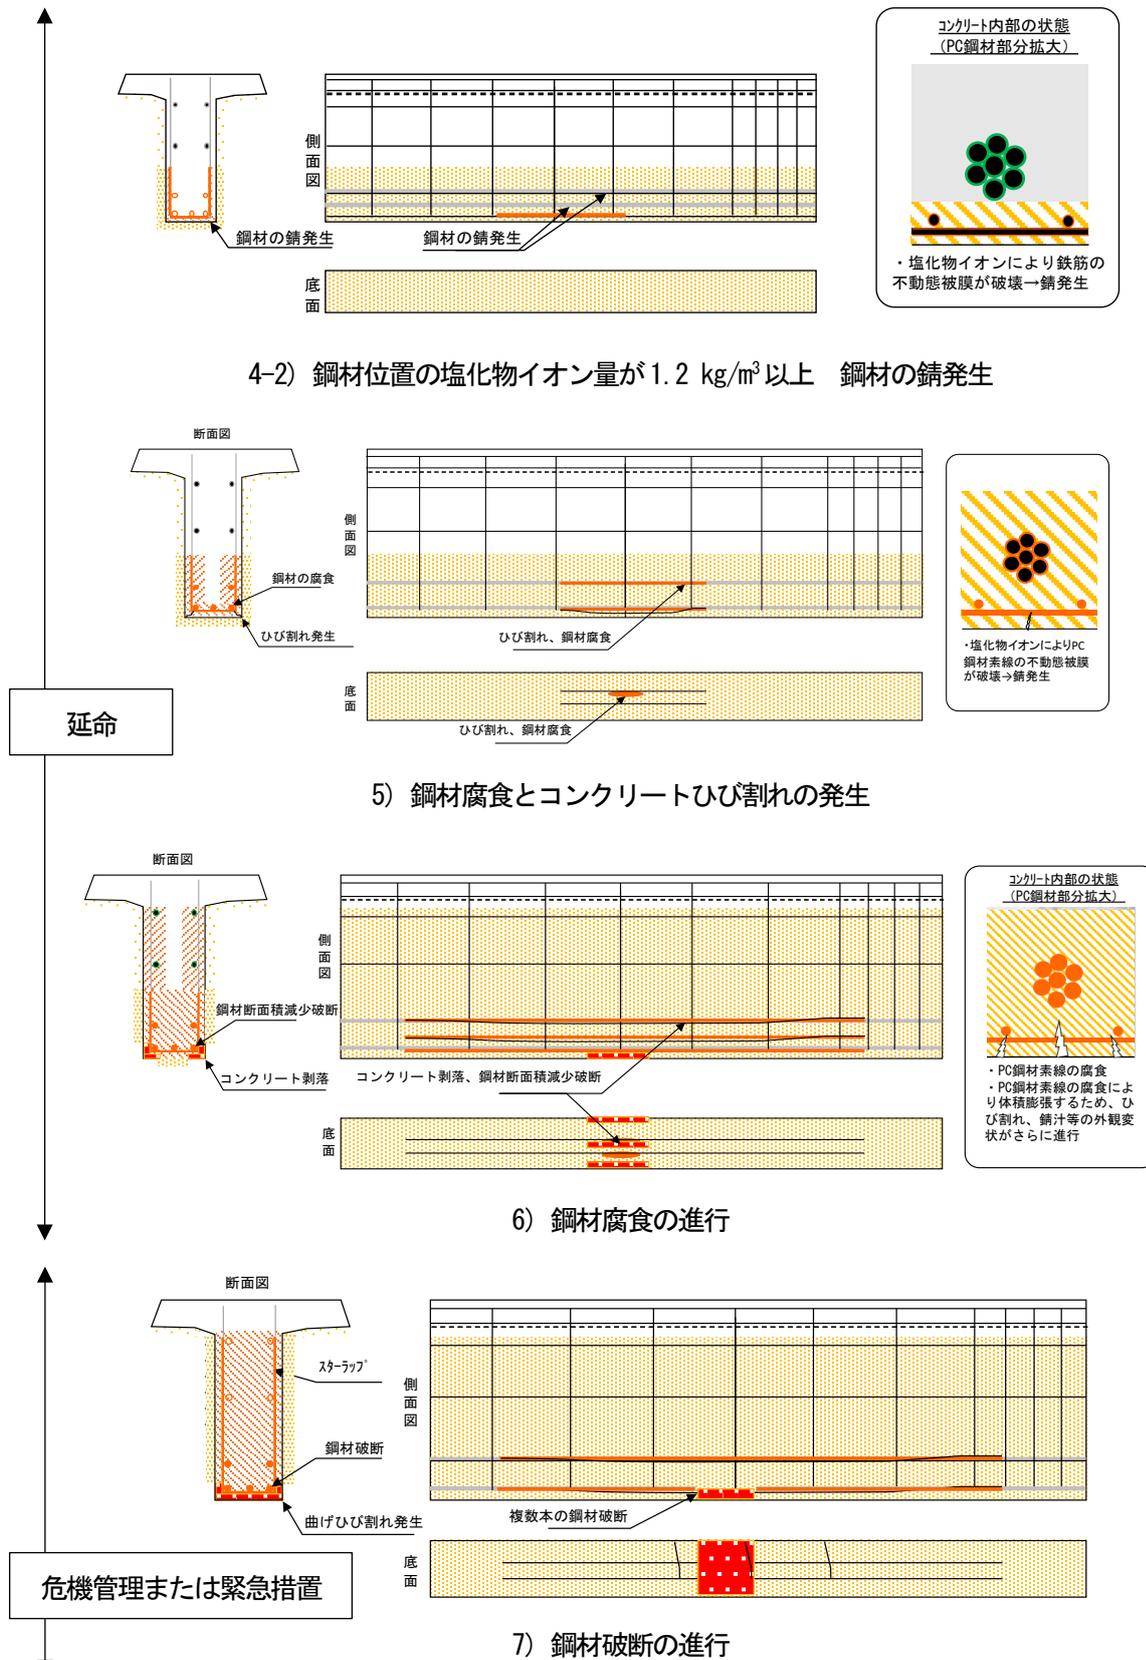
4-1) 鋼材位置の塩化物イオン量が 1.2kg/m^3 以上 鋼材の錆未発生
 図 3-4-9 プレテンT桁の飛来塩による塩害の代表的な損傷過程 (1/2)

図3-4-9 プレテンT桁の飛来塩による塩害の代表的な損傷過程 (2/2)

プレテンT桁の飛来塩による塩害の損傷メカニズムを図3-4-9に、診断セットを表3-4-4に示す。基本的に1)~3)の段階は3.4.3と同様である。塩分がさらに浸透し、塩化物イオン量が 1.2kg/m^3 以上に達するときを段階4)とし、錆の発生有無によってさらに分類した。段階4-1)において、鉄筋およびPC鋼材の錆は生じておらず、不動態被膜が失われた状態とした。段階4-2)では、鉄筋およびPC鋼材に錆が発生する。段階5)では、錆汁がにじみだしている場合はあるものの、鉄筋およびPC鋼材の腐食が進行し、鉄筋およびPC鋼材に沿ったひび割れが生じる場合がある。次の段階6)では、鉄筋およびPC鋼材の腐食が進行し、コンクリートの剝離剝落が生じる場合がある。この時点では、段階5)に比べて、PC鋼材の断面積が減少することによって破断が生じる場合がある。また、コンクリートの剝落が進み露出した鋼材は外気に曝されるためさらに腐食が進行する。最後、段階7)では、3.4.3と同様に、腐食が進み鋼材破断が生じ、複数本の鋼材の破断に至るまでの段階であり、この段階では支間中央に曲げひび割れやたわみの増加が生じる場合がある。

ポステン T 桁と同様に、表 3-4-4 において、図 3-4-9 に示す損傷メカニズムに応じた点検の着目点、必要な詳細調査、決め手となる情報、措置方針および工法例を示している。図 3-4-9 に示す段階 3)において、特定点検の 10 年後の塩化物イオン量が 1.2 kg/m³ を境界値として表 3-4-4 では段階 3-1)と段階 3-2)に措置方針を分類した。措置方針について、長寿命化措置として、段階 1)から段階 3-1)までは塩分または水分の

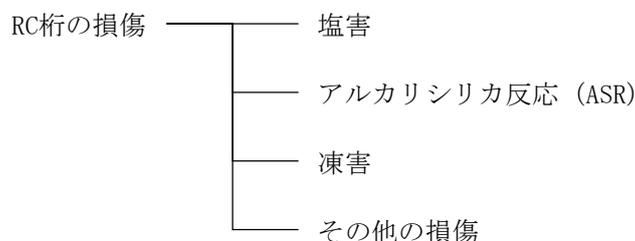
図 3-5-1 RC 桁の代表的な損傷

図 3-5-1 に RC 桁の代表的な損傷原因を示す。図 3-5-1 に示すように、代表的な損傷原因は塩害、アルカリシリカ反応（ASR）、凍害、その他の損傷とした。塩害は、飛来塩による塩害、凍結防止剤散布による塩害、内在塩による塩害に分類した。それぞれの損傷について措置の観点から細かく分類した結果を(2)以降に示す。

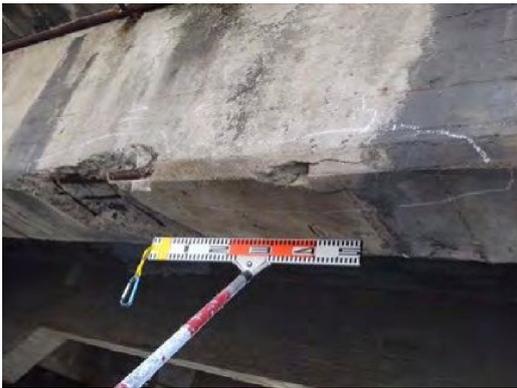
1) 飛来塩による変状

図 3-5-2 代表的な塩害事例

表 3-5-1 における各損傷によって生じた変状の例を図 3-5-2 に示す。

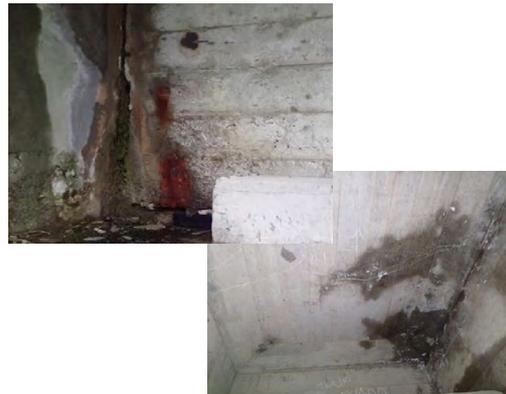
2) 凍結防止剤による変状

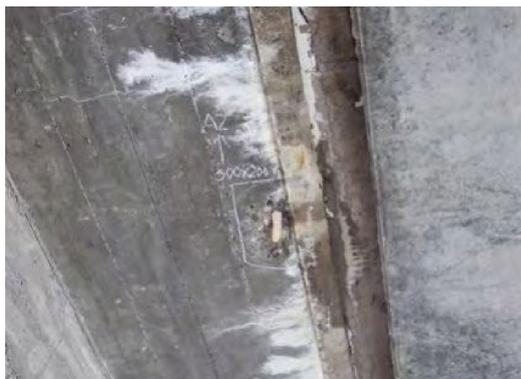
1) かぶり不足

図3-5-3 製作・施工不良による変状例

かぶり不足や充填不足等の製作・施工不良によって水等の劣化因子が容易にコンクリート内に浸透し鉄筋腐食やコンクリートの剥落などの変状が生じる場合がある。かぶり不足は、塩害対策指針が発刊される前の旧基準が適用されている場合や組立筋をかぶりに見込まない場合に生じることがある。図3-5-3に変状例を示す。

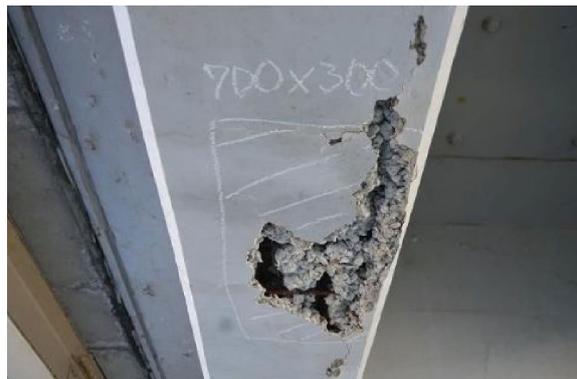
2) 充填不足

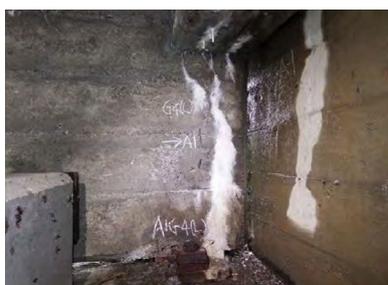
1) 伸縮装置の排水工不良

図3-5-4 防水・排水工不良による変状例

また、防水・排水工不良は、橋面からの漏水、滞水が生じ遊離石灰などの変状及び鉄筋の腐食やコンクリートの剥落等の変状が生じる場合がある図3-5-4に変状例を示す。

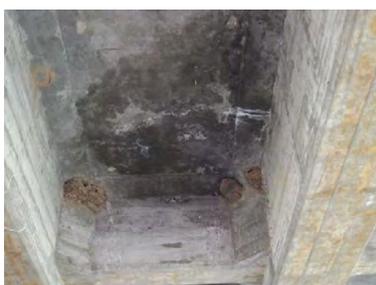
2) 床版防水工未設置

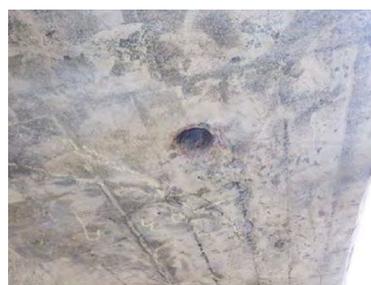
3) 排水工不良

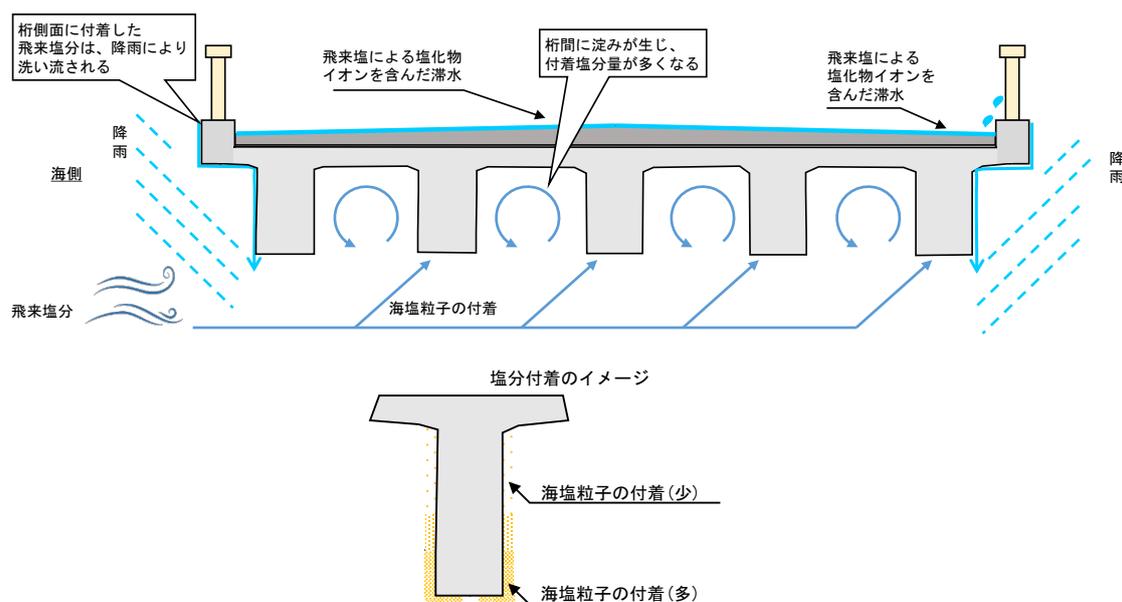
図3-5-5 水および塩分の主な供給経路

飛来塩による塩害は、先述のとおり、酸素、水および塩化物イオンがコンクリート内への浸透により、鋼材が腐食し、腐食の進行程度によっては破断に至る場合も想定される。図3-5-5に主な水および飛来塩の供給経路を示す。図3-5-5に示すように、主に海風によって塩分がコンクリート表面に付着することでコンクリートに塩化物イオンが浸透する。T 桁の場合、飛来塩が耳桁の外側で洗い流される一方で、耳桁内側は海風が滞留するため付着塩分量が多くなる点に注意が必要である。また、防水層が設置されていないことが多いため、橋面から床版に塩化物イオンを含んだ水が漏水することがある。

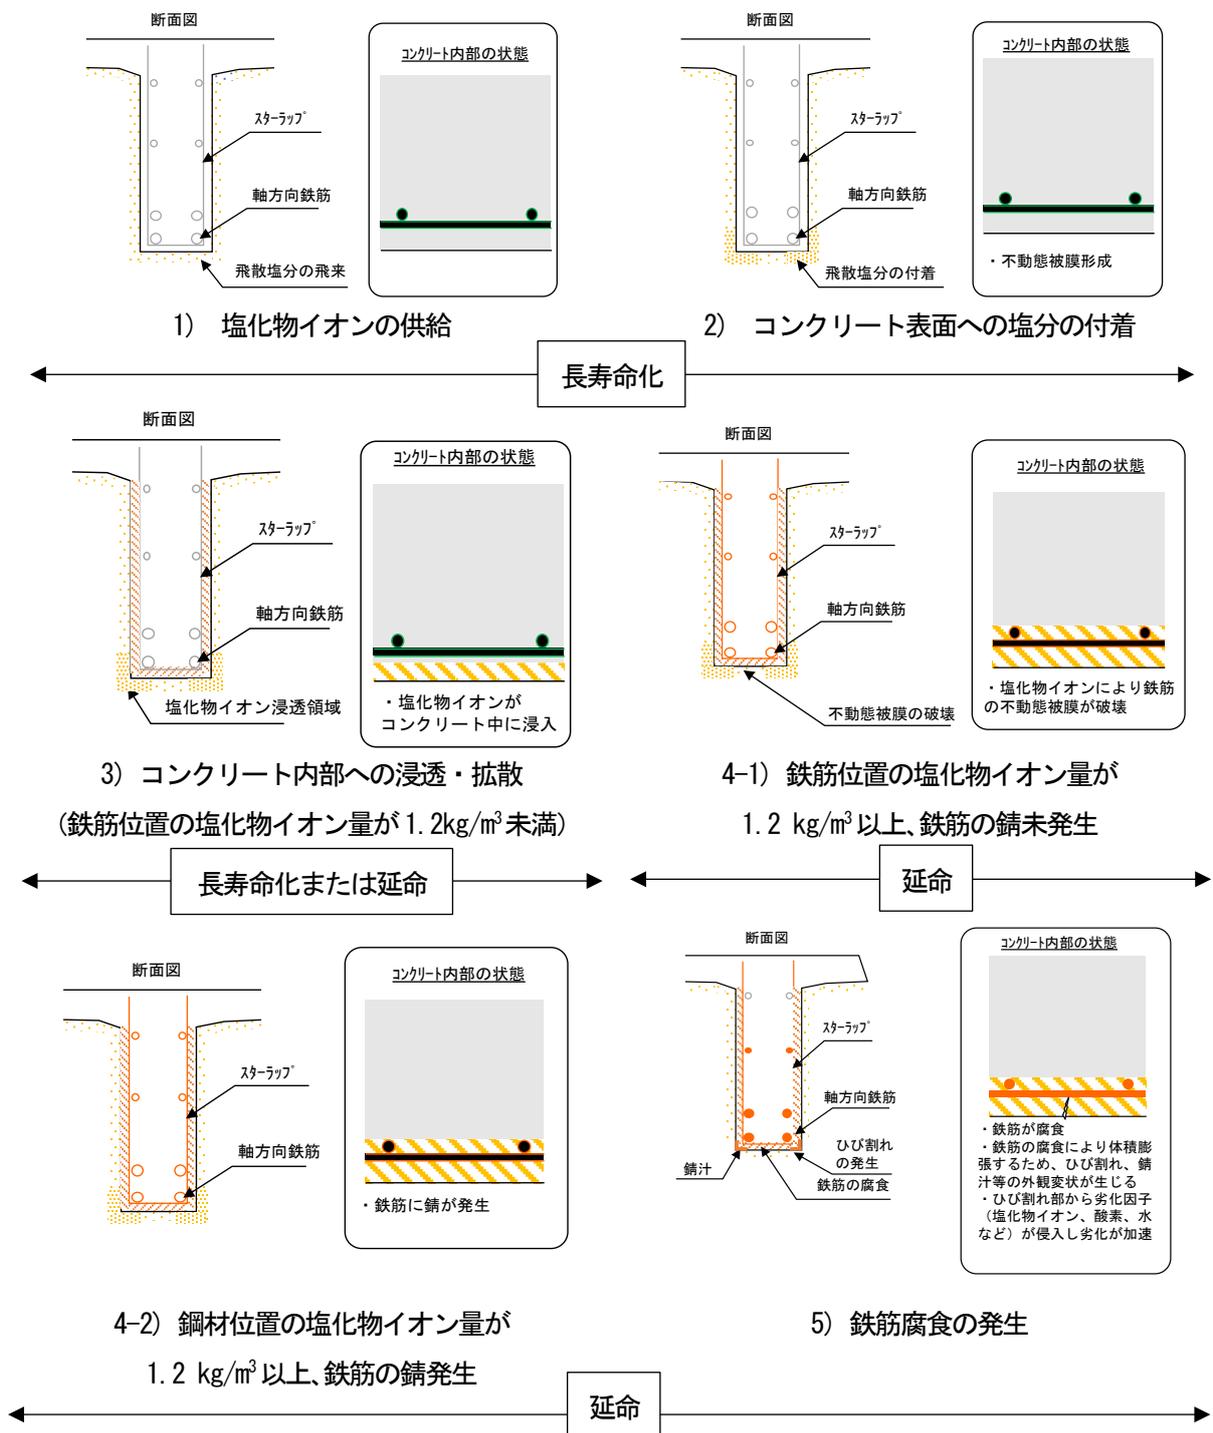
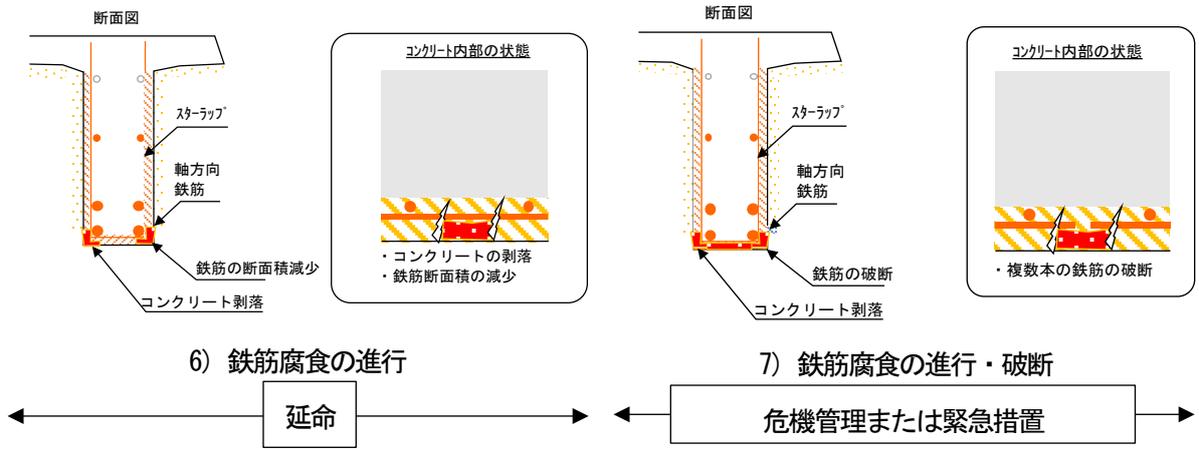
図3-5-6 RCT 桁の飛来塩による塩害の代表的な損傷過程 (1/2)

図 3-5-6 RCT 桁の飛来塩による塩害の代表的な損傷過程 (2/2)

RCT 桁の飛来塩による塩害の損傷メカニズムを図3-5-6に、診断セットを表3-5-2に示す。基本的な考え方は3.4.4と同様である。相違点として、RC 桁であるためPC 鋼材が配置されていないことに留意が必要である。

表 3-5-2 において、図 3-5-6 に示す損傷メカニズムに応じた点検の着目点、必要な詳細調査、決め手となる情報、措置方針および工法例を示している。基本的な考え方は 3.4.4 と同様である。

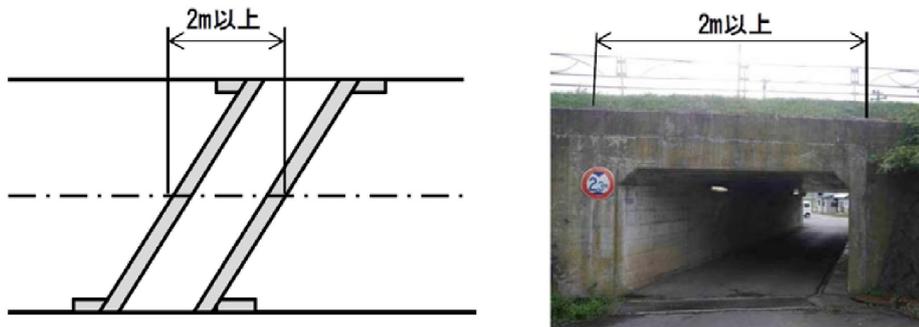
図3-6-1 橋長2m以上の考え方⁴⁾

RC 溝橋は、道路の下を横断する道路や水路等の空間を確保するために盛土あるいは地盤内に設けられる構造物で、橋長2m以上かつ土被り1m未満のボックスカルバートである⁴⁾ (図3-6-1、図3-6-2)。図3-6-3に示すとおり RC 溝橋を構成する部材は、頂版、側壁、隔壁 (2連の場合)、底板、翼壁である。

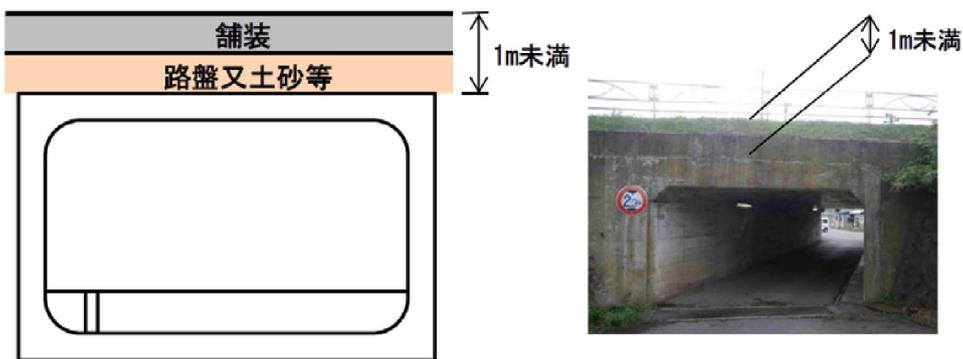
図3-6-2 土被り1m未満の考え方⁴⁾

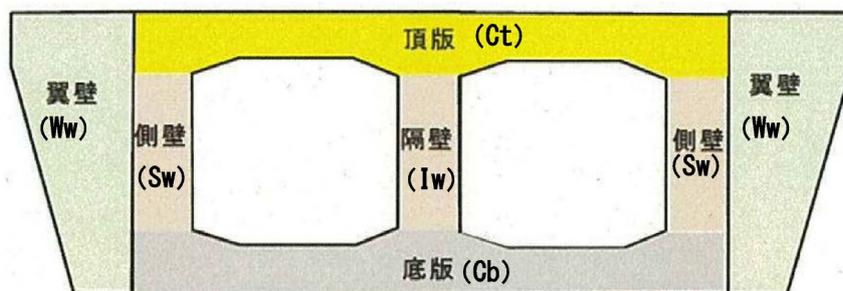
図3-6-3 2連の溝橋の部材名称⁴⁾

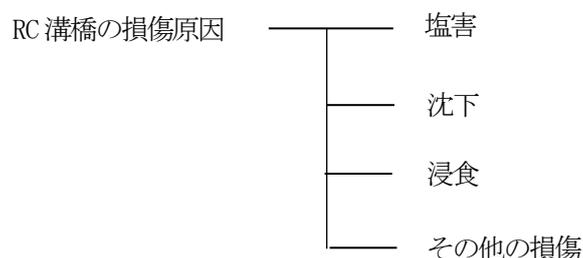
図 3-6-4 RC 溝橋に生じる損傷の基本的な分類

図 3-6-4 に示すとおり RC 溝橋の代表的な損傷は、特に構造安全性や段差等による走行安全性に影響を与えるものとして塩害、沈下、浸食が挙げられる。ここで扱う RC 溝橋は橋単位であり他節で扱う上部構造や下部構造を構成する部材に生じるその他の損傷も発生するものと考えられるが、ここでは特に橋の機能に影響を及ぼす代表的なものを挙げ、これら以外はその他の損傷とした。それぞれの損傷原因に対して、措置の観点から細く分類した結果については、(2)以降に示す。

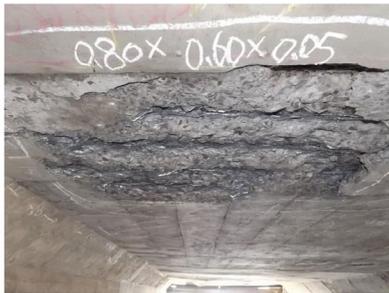
1) 飛来塩による塩害

図 3-6-5 RC 溝橋の塩害による変状事例

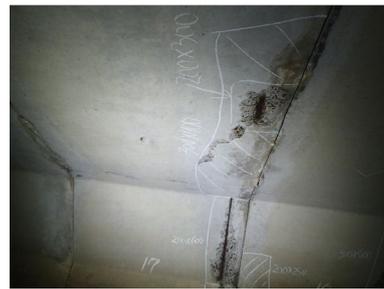
2) 凍結防止剤による塩害（継手部からの漏水）

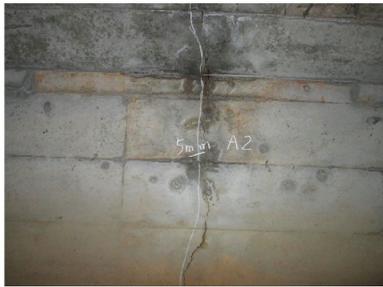
1) 連続したひび割れ

図 3-6-6 RC 溝橋の圧密沈下による変状の事例

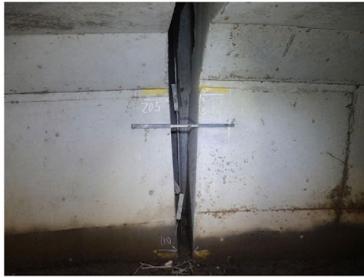
2) 継手部の開き

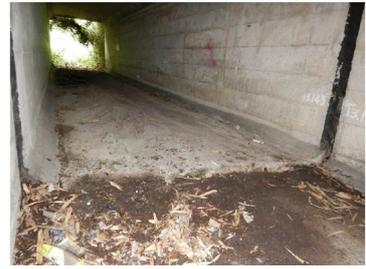
3) 継手部の段差

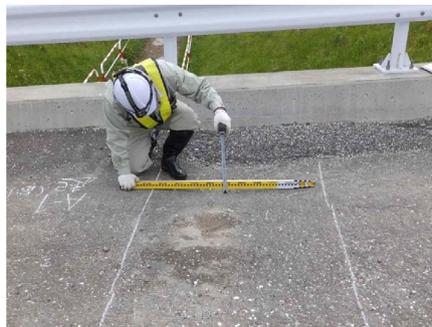
図 3-6-7 RC 溝橋の圧縮沈下による変状事例
(RC 溝橋と盛土の境界部に生じた路面の段差)

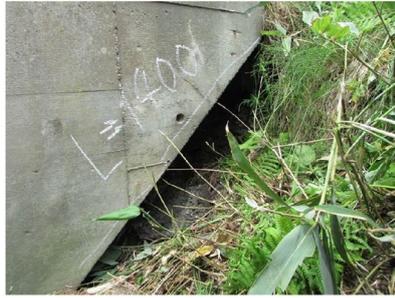
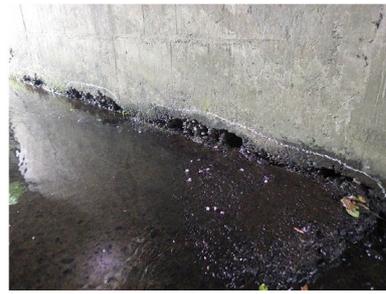
図 3-6-8 RC 溝橋の浸食による変状の事例

1) 翼壁部の浸食

2) 側壁の浸食

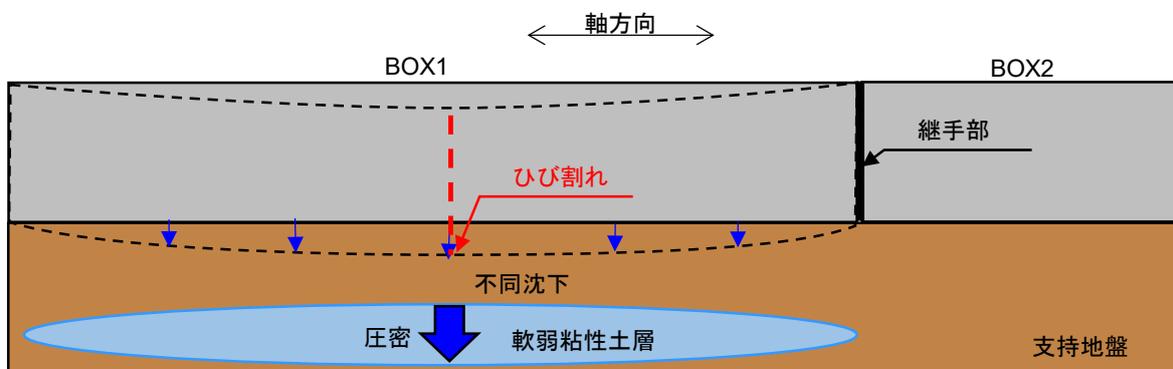
図 3-6-9 圧密沈下によりひび割れが生じる場合

圧密沈下は、底版直下にある軟弱な粘性土が正規圧密状態である場合、RC 溝橋による新たな上載荷重が作用することで、間隙水が徐々に排出され体積が減少し、地盤が沈下する現象である。飽和した粘性土は透水性が低いため、水の排出に時間がかかり、圧密がゆっくりと長期にわたって進行する。圧密沈下が原因で生じる変状は、図 3-6-9 のように頂版や側壁に連続したひび割れや、図 3-6-10 のように継手部の開きや段差である。

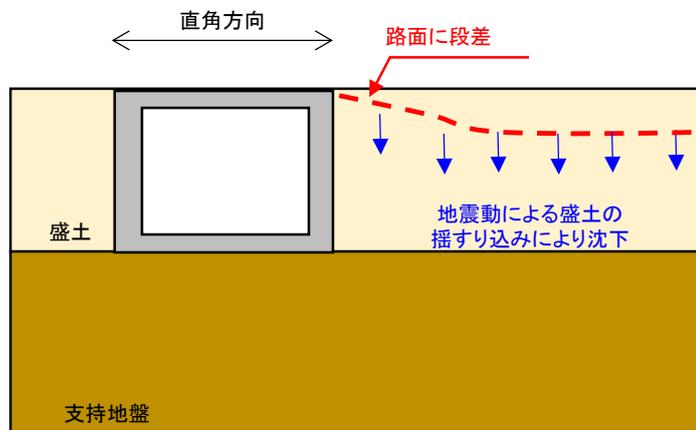
図 3-6-11 圧縮沈下により代表的な変状

圧縮沈下は、RC 溝橋の側壁背面の盛土が地震動による揺すり込み等により、沈下する現象である。圧縮沈下が原因で生じる変状は、RC 溝橋と盛土の境界部の路面の段差である (図 3-6-11)。

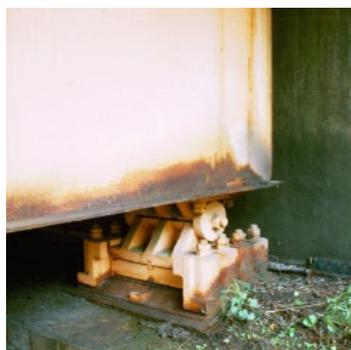
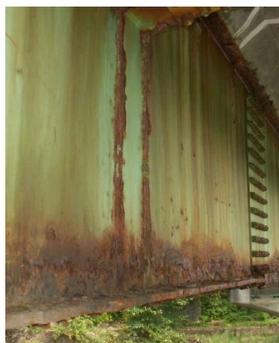
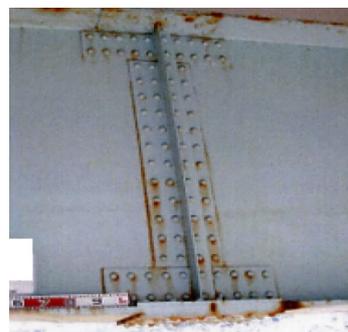
図 3-7-2 鋼桁の腐食の事例（一般塗装系）⁵⁾

表 3-7-1 に腐食損傷の細分類を示す。腐食に対する措置としては、水や塩分等の腐食の原因をできるだけ除去することが共通した考え方となるが、損傷の進行過程は、防食法に応じて異なるため塗装（一般塗装系、重防食塗装系）、犠牲防食（溶融亜鉛メッキ、金属溶射）、耐候性鋼材に分類している。図 3-7-2 に塗装（一般塗装系）で防食した鋼桁の桁端部、一般部及び添接部の変状を例示する。腐食の原因となる水の供給経路

は、桁端部と一般部では異なり、一般に、桁端部の腐食環境は厳しく一般部に比べ腐食が進行する場合が多い。また、添接部では塗膜厚が均一となりにくく角部から腐食が生じる場合が多いなど、添接部特有の腐食の進展が見られる場合がある。桁端部、一般部、添接部それぞれで、腐食の進行程度が異なり、応力状態等も異なるため、部位に応じて措置方法や措置のタイミングを検討することが合理的な場合があることから、これらの3つの部位で分類をした。

1) 桁端部

2) 一般部

3) 添接部

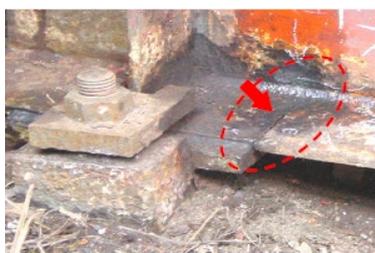
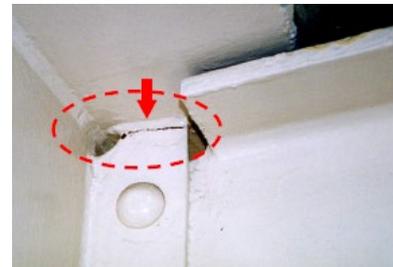
図 3-7-3 鋼桁の疲労の事例⁵⁾

特に疲労損傷の発生しやすい構造・部位として、表 3-7-2 に示すように、主桁下フランジの支承ソールプレート溶接部、桁端切り欠き部、横構ガセットプレート取付部、対傾構取付部の垂直補剛材、横桁取付部（主桁腹板、ウェブギャップ板、横桁）、箱桁ダイアフラムを取り上げた。このうち、図 3-7-3 に、主桁下フランジの支承ソールプレート溶接部、桁端切り欠き部及び対傾構取付部の垂直補剛材に発生した疲労損傷を例示する。なお、これまでに報告されていない亀裂又はメカニズムが明確ではない亀裂が確認された場合には、個別に原因を追及し、リスクマネジメントを考慮した対応が必要となる。

1) 主桁下フランジの支承ソールプレート溶接部

2) 桁端切り欠き部

3) 対傾構取付部の垂直補剛材

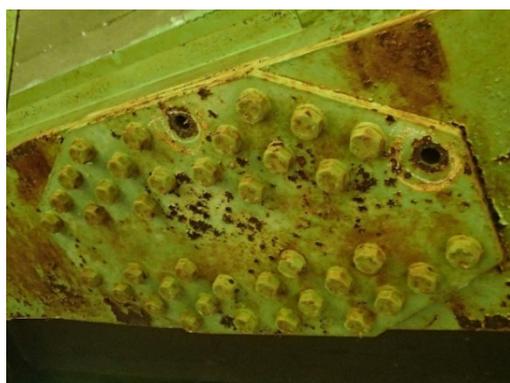
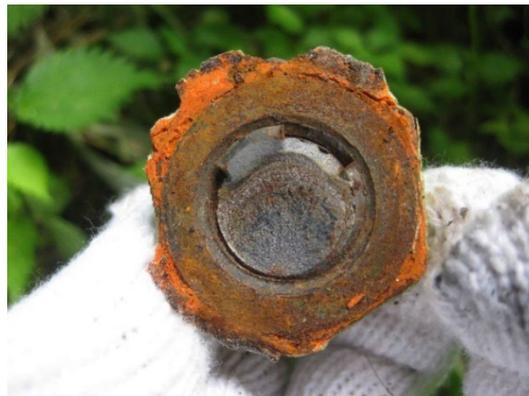
図3-7-4 ボルトの遅れ破壊の事例

遅れ破壊は高強度の鋼材に高い引張力が静的に作用した状態で、相当の時間経過後に突然脆性的な破壊が生じる損傷であり、引張強度の大きいF11T以上の高張力ボルトで主に生じる。図3-7-4に損傷事例を示す。措置としてはボルトの遅れ破壊による脱落で第三者被害が生じる危険性を考慮し、ボルト取り換えまたは落下防止対策を講じることが基本となり共通しているため、ボルトの遅れ破壊に対する細分類はしていない。

1) ボルトの遅れ破壊が生じた添接部

2) 遅れ破壊の破面

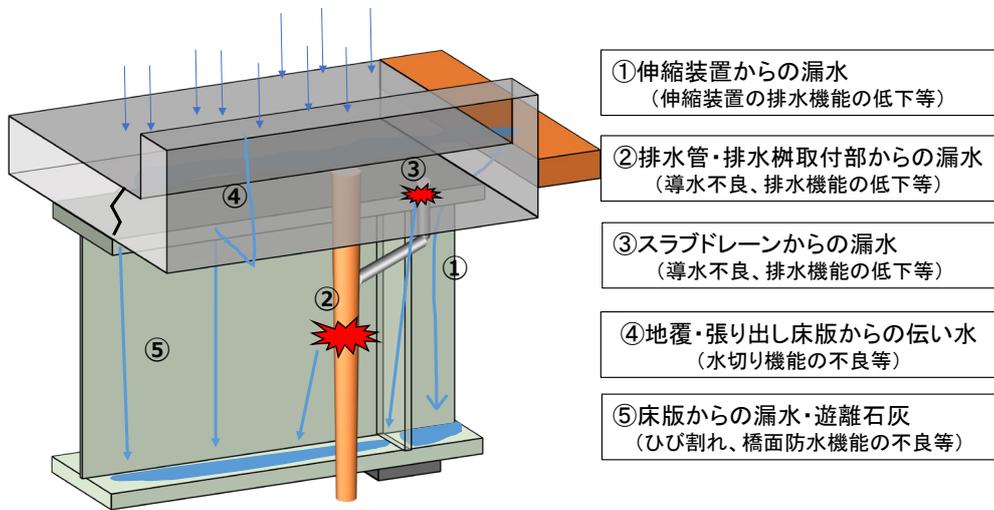
図 3-7-5 水の主な供給経路

腐食は、鋼材表面に水と酸素が存在することで、鉄がイオン化して水の中へ溶解し酸化する電気化学的反応であり、塩分が存在するとその化学反応が促進される。図3-7-5、図3-7-6に腐食の原因となる水と塩分それぞれの主な供給経路を示す。措置では、腐食の原因となる水や塩分の供給をできるだけ抑えることが基本となる。また、滞水が生じているおそれのある箇所、土砂が堆積し、その土砂に雨水や凍結防止剤に含まれる塩化物イオンが堆積するような箇所では、局所的に腐食が進行する恐れがあるため、腐食環境の改善を行うことが基本となる。

鋼桁（塗装橋・桁端部）の腐食の代表的な損傷過程（防食機能の劣化から鋼材の腐食に至るまで）を図3-7-10に、診断セットを表3-7-3に示す。鋼桁桁端部では図3-7-5に示す様々な経路から水分が供給され

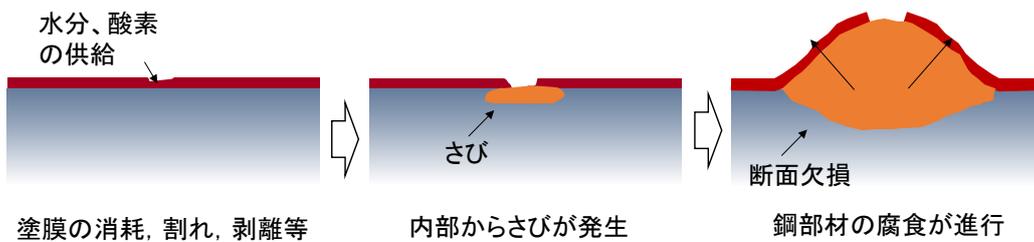
図 3-7-7 塗装（一般塗装系）の代表的な劣化メカニズム

塗装（一般塗装系）の代表的な劣化の進展過程を図3-7-7に示す。経年の影響により塗膜の消耗・割れ・剥離等が生じ、鋼材表面に水や酸素が供給されやすくなることで塗装の内部から錆が生じる。その後、さびの範囲が拡大し、塗装の割れの拡大等を伴いながら鋼材の腐食が進行する。また、塗替え塗装時の素地調整不足による早期劣化のメカニズムを図3-7-8に示す。塗り替え塗装前の素地調整において、さびや塩分の除去が十分でない場合には、内部での腐食が進行しやすくなり、早期に再度の腐食に至る。なお、塩分は微細な孔食の中に入り込むと、ブラストしても除去が困難となるため、塩分の影響がある場合には、できるだけ鋼材の板厚減少を伴う腐食が生じる前に措置を行うことが望ましい。

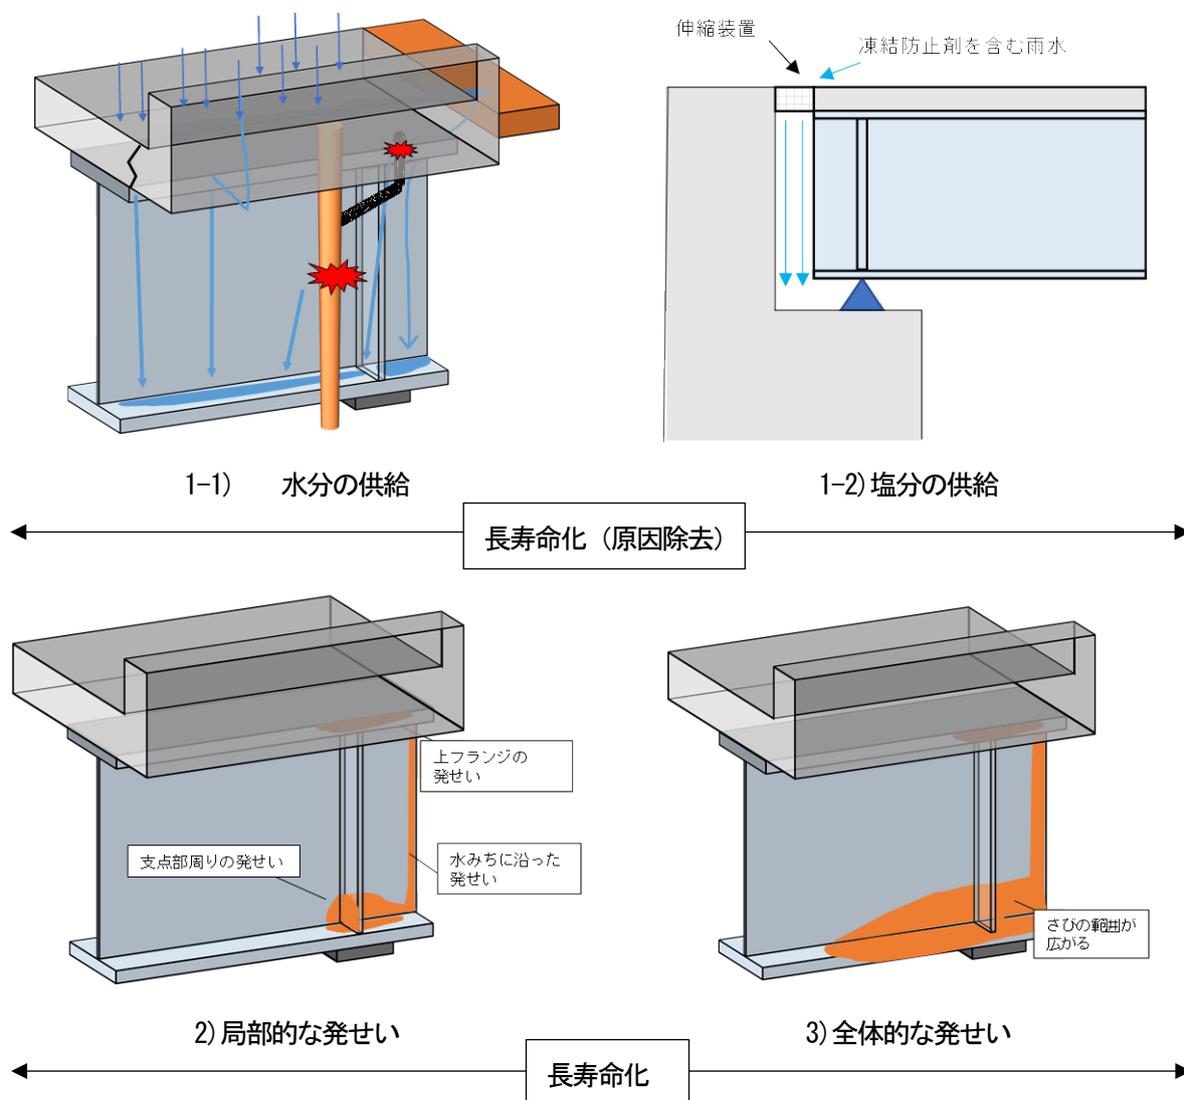
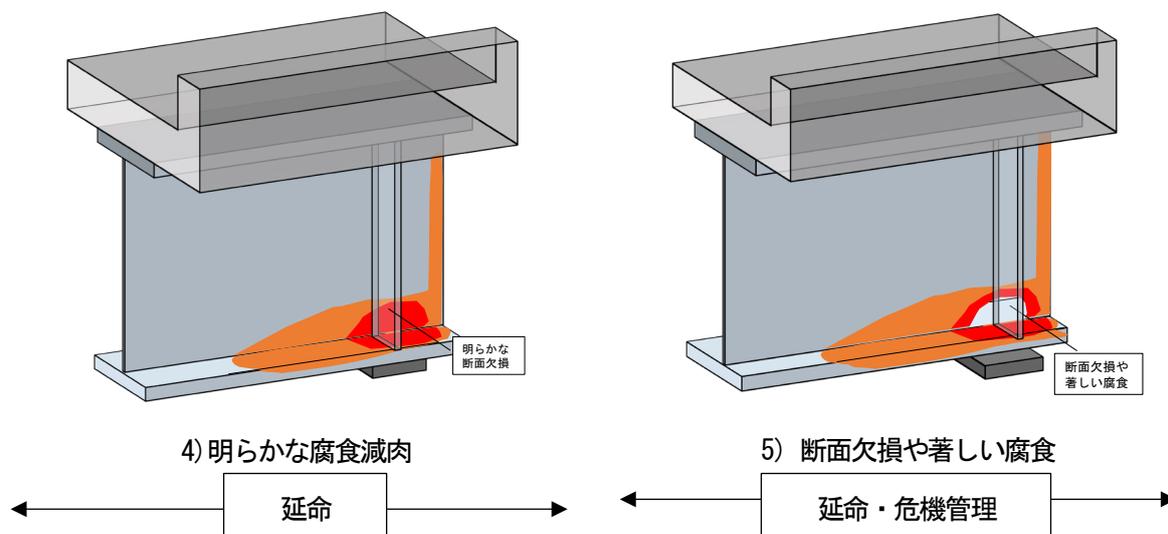
図3-7-10 鋼桁（塗装橋・桁端部）の腐食の代表的な損傷過程(1/2)

るが、特に伸縮装置またはその取り付け部からの漏水により水分が供給されることが多い。凍結防止剤の散布地域では塩分を含む雨水が桁端部に供給されることで腐食進展が早くなる可能性があるため特に注意が必要である。また、海岸からの距離が近い橋梁等では海からの飛来塩分の影響が疑われる。そのため、塩分の影響が疑われる場合には付着塩分量調査を行い、塩分を確認しておくことが望ましい。伸縮装置等より供給された水分は支点周りに滞水し、支点周りを中心とした局所的なさびが発生し段階2)に至る。以降、局所的なさびが範囲を広げ段階3)に至ることを図3-7-10では想定しているが、局部的に腐食が進行しそのまま断面欠損に至る場合もあるなど、腐食範囲の広がり方や深さ方向の進展は条件により様々であるため、図の損傷過程はあくまで一例である。腐食による板厚減少は支点部周りに集中することが多く、腐食減肉が進展する（段階4）と最終的に支点上ウェブや垂直補剛材に断面欠損が生じる（段階5）。

長寿命化を図るためには段階4)に至る前に措置を講じることが重要である。腐食が進展し著しい板厚減少や断面欠損に至ると桁端部の柱としての耐力低下が顕著となる他、橋軸方向に腐食範囲が拡大している場合には腹板のせん断耐力の低下が問題となるため、図3-7-11に示すように耐力に寄与する部位と腐食範囲や程度の関係ならびに前回点検からの損傷進行程度を踏まえて次回点検までの構造安全性が確保されるかを個別に判断し、当て板等の措置を行うか検討する必要がある。そのため、層状剥離錆が生じる等、明らかな腐食減肉が生じる前の段階4)までに漏水原因の除去、及び塗り替え塗装により防食機能を回復させるなど、長寿命化措置を講じることが望ましい。塗り替え塗装にあたっては塩分の影響が見られる場合には水洗いとブラストを併用することにより可能な限り塩分を除去する必要がある。漏水等が生じていれば、早い段階で止水対策として伸縮装置や排水装置の止水・排水機能の回復等を図るとともに、段階2)の局部的なさびが生じた段階であれば、グラインダ等によりさび落としを実施の上で、タッチアップによる防せい塗装をすることで、塗装の全面塗替えの間隔を伸ばすことが可能となる場合があるため、個別に検討した上、このような措置を講じることが望ましい。

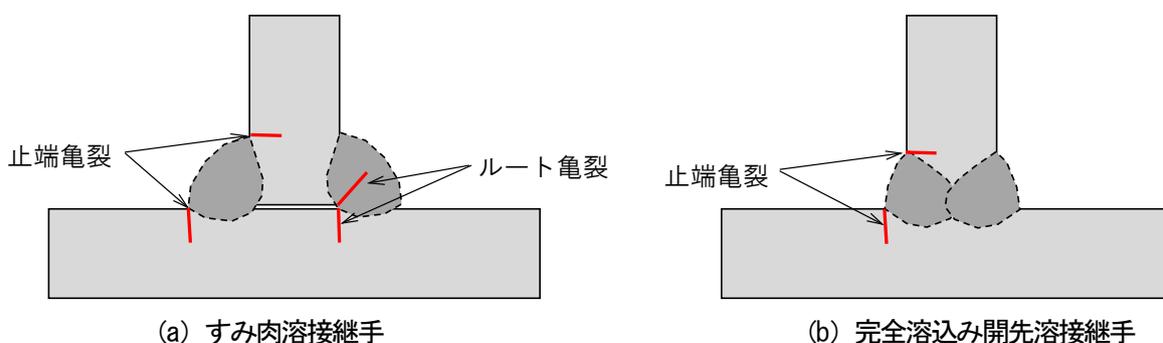
図3-7-12 溶接継手から発生する亀裂

疲労は、荷重の繰り返し作用により応力集中部や溶接欠陥など応力条件が厳しい箇所から亀裂が発生し進展する損傷である。鋼道路橋では、疲労亀裂の多くは溶接継手に発生している。溶接継手部の疲労亀裂には、溶接止端部などの溶接部表面から発生する亀裂と、溶接ルート内の未溶着部や溶接内部の欠陥等から発生する亀裂がある（図3-7-12）。ルート亀裂や溶接内部の欠陥を起点とした亀裂は、溶接部表面まで亀裂が進展して発見できるようになった時点で、内部では大きく進展している可能性があるため注意が必要である。

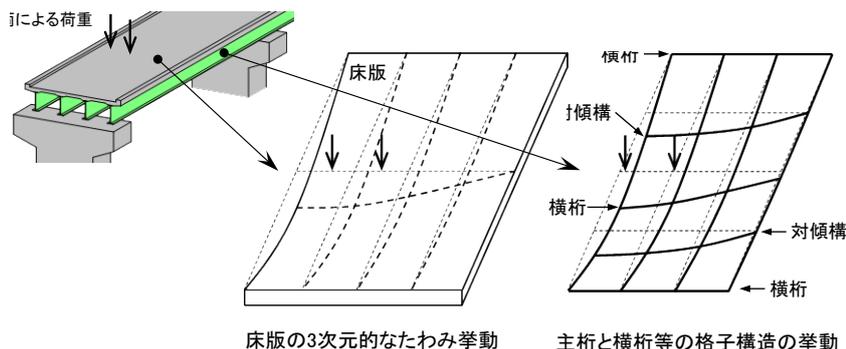
図 3-7-13 鋼桁橋の鉛直荷重に対する挙動

鋼道路橋の疲労亀裂は、鋼桁橋の主桁と横桁又は対傾構の取付部周辺で多く発生している⁸⁾。このため、ここでは主桁と横桁又は対傾構が取り付く垂直補剛材に発生する疲労亀裂を例に疲労のメカニズムを示す。図3-7-13に示すように、鋼桁橋は床版と主桁・横桁・対傾構・横構等で構成されており、床版は車両の鉛直荷重に対して3次元的なたわみ挙動を示すが、そのたわみ挙動は主桁や横桁等で構成される格子構造により拘束される。主桁上フランジと横桁・対傾構の上側の取り付け部間の狭い領域ではたわみ挙動が拘束されるため、垂直補剛材上端に局部的に高い応力が生じ、亀裂が発生する⁹⁾。図3-7-14にFEM解析により鋼I桁橋の横つなぎ材（横桁・対傾構・横構）の有無による変形の違いを示す。横つなぎ材無しのモデルでは床

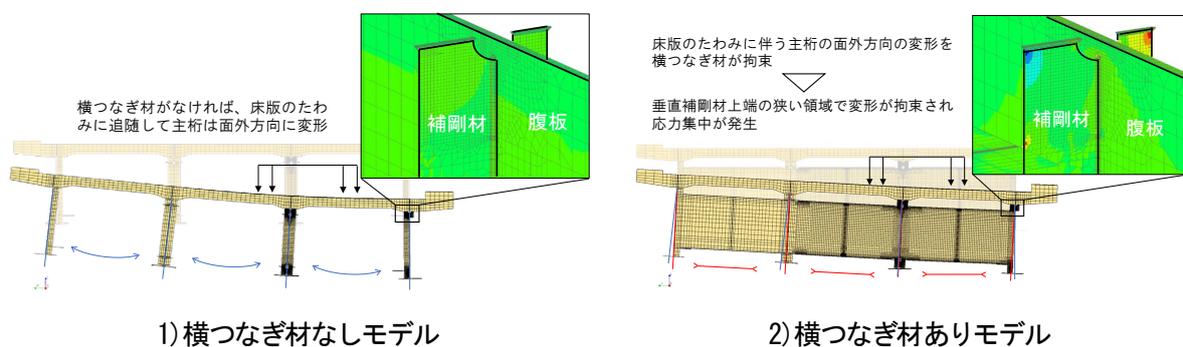
図 3-7-14 FEM 解析による試算結果

版の変形に追従して主桁は面外に変形している。一方、横つなぎ材ありのモデルはこの変形を拘束し垂直補剛材上端で応力集中が生じている。
