AI を活用した道路橋メンテナンスの効率化 に関する共同研究報告書 (I-1)

— 橋梁診断支援 AI システムの開発 —

令和 5 年 10 月

診断 AI 開発グループ

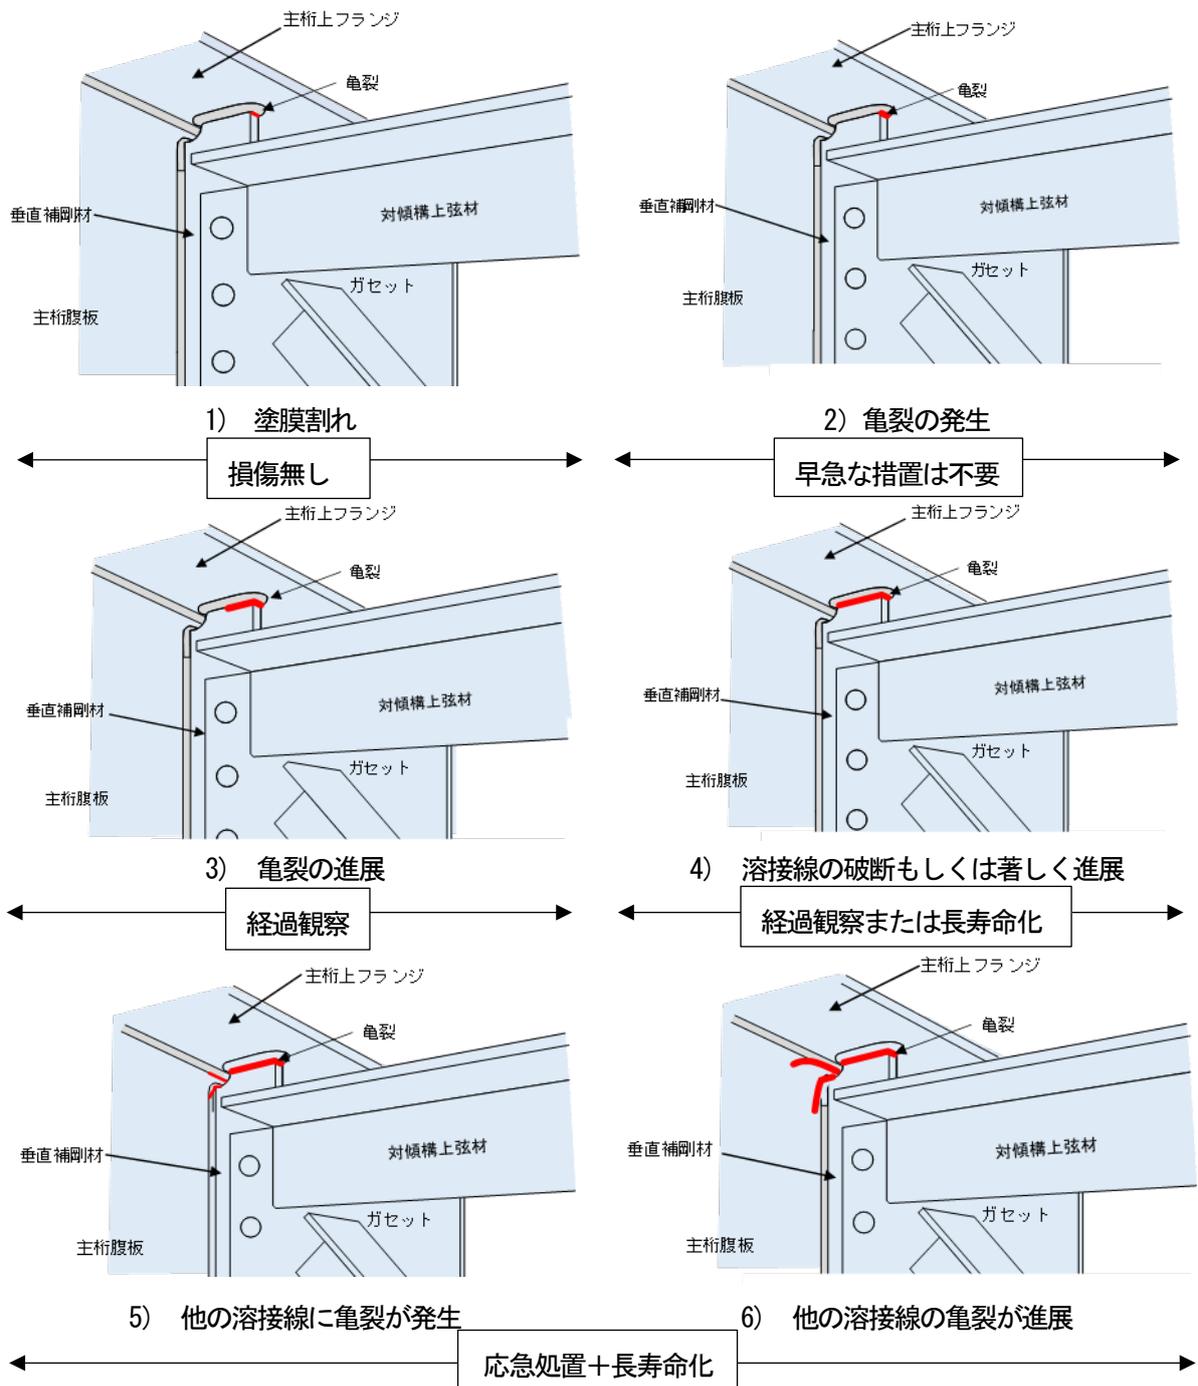
図 3-7-15 鋼桁（垂直補剛材）の疲労の代表的な損傷過程

垂直補剛材上端の疲労亀裂の進展メカニズムを図 3-7-15 に示し、診断セットを表 3-7-4 に示す。まず、段階 1) のように亀裂発生部に軽微な塗膜割れが生じる。ただし、塗膜割れが生じてもすべて疲労亀裂が発生しているわけではない。疲労亀裂の発生が疑われる塗膜割れを発見した場合、亀裂の有無や長さを把握するため、磁粉探傷試験 (MT) などの非破壊検査による詳細調査の実施が基本となる。なお、亀裂を MT により特定した後に塗装塗替えにより亀裂が隠されてしまう事例もあり、亀裂を有する橋の塗替え塗装の際には留意する必要がある。

亀裂は進展すると、段階 3) のように側面へと亀裂が徐々に進展する。本部位に生じた亀裂は、進展が極めて遅い場合が大半であり¹⁰⁾、措置の緊急性が必ずしも高くない場合もある。そのため、このような段階においては、経過観察により次回の点検で進展状況を確認することが基本方針となる。次回の点検時に進展状況を確認し、著しく進展する可能性がある場合はこの段階であっても措置することが望ましい。

さらに亀裂が進展すると、段階 4) のように溶接線の破断に至る。そして、垂直補剛材上端のすみ肉溶接が切れると、応力集中が主桁の首溶接や垂直補剛材のまわし溶接部、スカラップ等に転じ、以降、段階

5)、6) のように主桁ウェブの溶接部で亀裂が発生し進展する。溶接部の亀裂が荷重伝達機能を担う主桁ウェブに生じると耐荷力への影響が懸念されるため、それ以前の4) の段階で応力状態の改善を図る等の長寿命化措置を講じることが重要である。亀裂発生部の応力状態は、交通状況や、床版剛性、主桁間隔、横桁又は対傾構の取付位置などの構造条件によって異なる。そのため、次回点検まで放置すると溶接部が破断する限界の状態を明確にすることは困難であるが、これまでの点検結果等を踏まえて、溶接部の半分程度まで亀

裂が進展した状態を著しく進展した状態として段階4)の目安とした。

段階5)以降では応急措置として表面切削や亀裂先端にストップホールを施工した上で、段階4)と同様の措置を行うことが基本となる。先に述べたように、亀裂の発生要因は床版の3次元的なたわみ挙動を主桁や横桁などで構成される格子構造が拘束することにより生じる局所的な応力集中である。そのため、対策としては応力集中の発生要因である拘束を緩和させることが効果的であると考えられる。工法例は、横桁又は対傾構の取付け位置の変更などが挙げられる。また、構造的に固めて変形を抑えることで発生応力を低減する対策も考えられる。工法例は、当て板補強などが挙げられる。これらの工法は、交通状態や構造、また同一橋梁内の亀裂の発生状況なども加味しながら選定することが重要である。

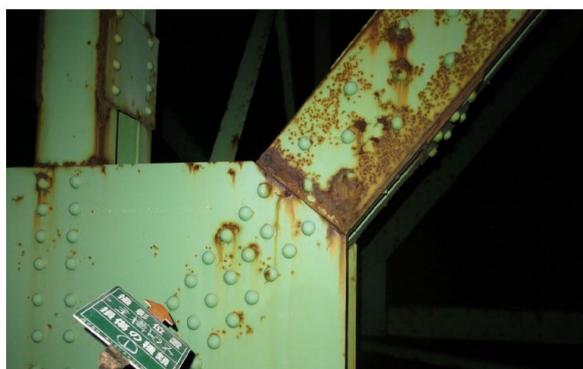
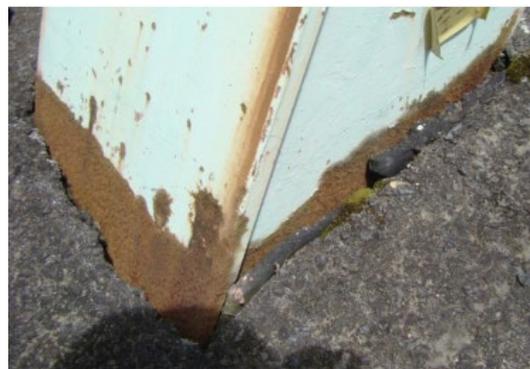
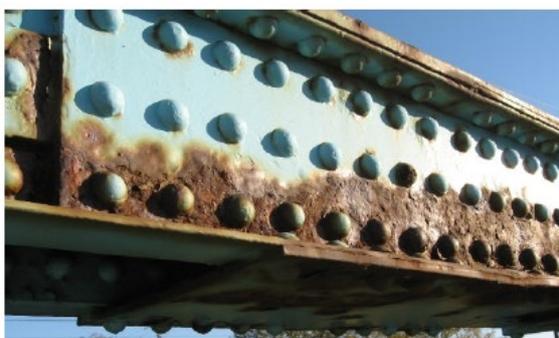
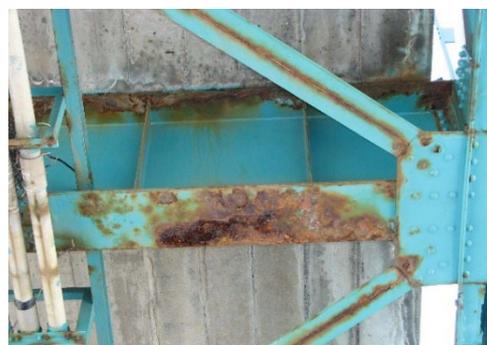
図 3-8-2 鋼トラスの腐食の事例 (一般塗装系)

表3-8-1に腐食損傷の細分類を示す。また、**図3-8-2**に塗装（一般塗装系）で防食した鋼トラスの格点部、コンクリート埋め込み部、主構、床組みの腐食損傷の事例を示す。格点部では、雨水が斜材等を伝いガセットプレートの板継の箇所雨水や塵埃が溜まりやすく、なおかつ接合に高力ボルト継手が適用される場合が多く塗膜厚の不足する角部が腐食の弱点となりやすいため、主構一般部と比較すると腐食損傷が進行しやすい。斜材または垂直材がコンクリートに埋め込まれた構造では境界部から水が浸入滞留することによって腐食が進行しやすいことに加えて、コンクリート内部の鋼材の腐食状況が外観目視により確認できないため、

1) 格点部

2) コンクリート埋め込み部⁵⁾

3) 主構 (リベット構造)⁵⁾

4) 床組み

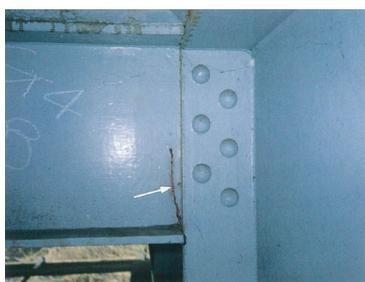
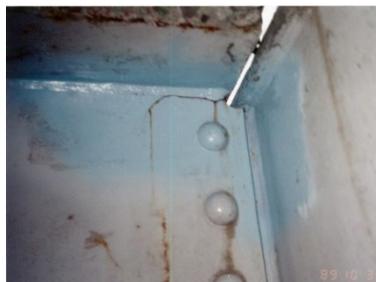
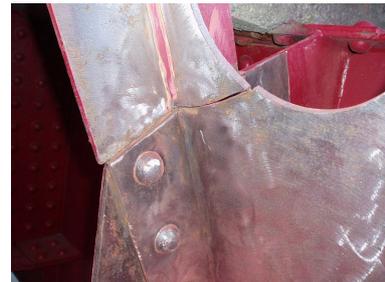
図 3-8-3 鋼トラスの疲労の事例

特に疲労損傷の発生しやすい構造・部位として、表 3-8-2 に示すように横桁と縦桁の接合部、主構と横桁との接合部、斜材とガセットプレートの連結部を取り上げた。図 3-8-3 にはそれぞれの疲労損傷の事例を示す。横桁と縦桁の接合部及び主構と横桁の接合部の疲労亀裂は設計上の仮定と実挙動の乖離等を原因として応力集中が生じ、輪荷重の繰り返し作用によって亀裂が生じる部位である。斜材とガセットプレートの連結部の疲労亀裂は、斜材が細長くかつ強い風が吹く場合、振動が生じることで、亀裂が生じるものである。

1) 横桁と縦桁の接合部¹¹⁾

2) 主構と横桁との接合部

3) 斜材とガセットプレートの連結部¹²⁾

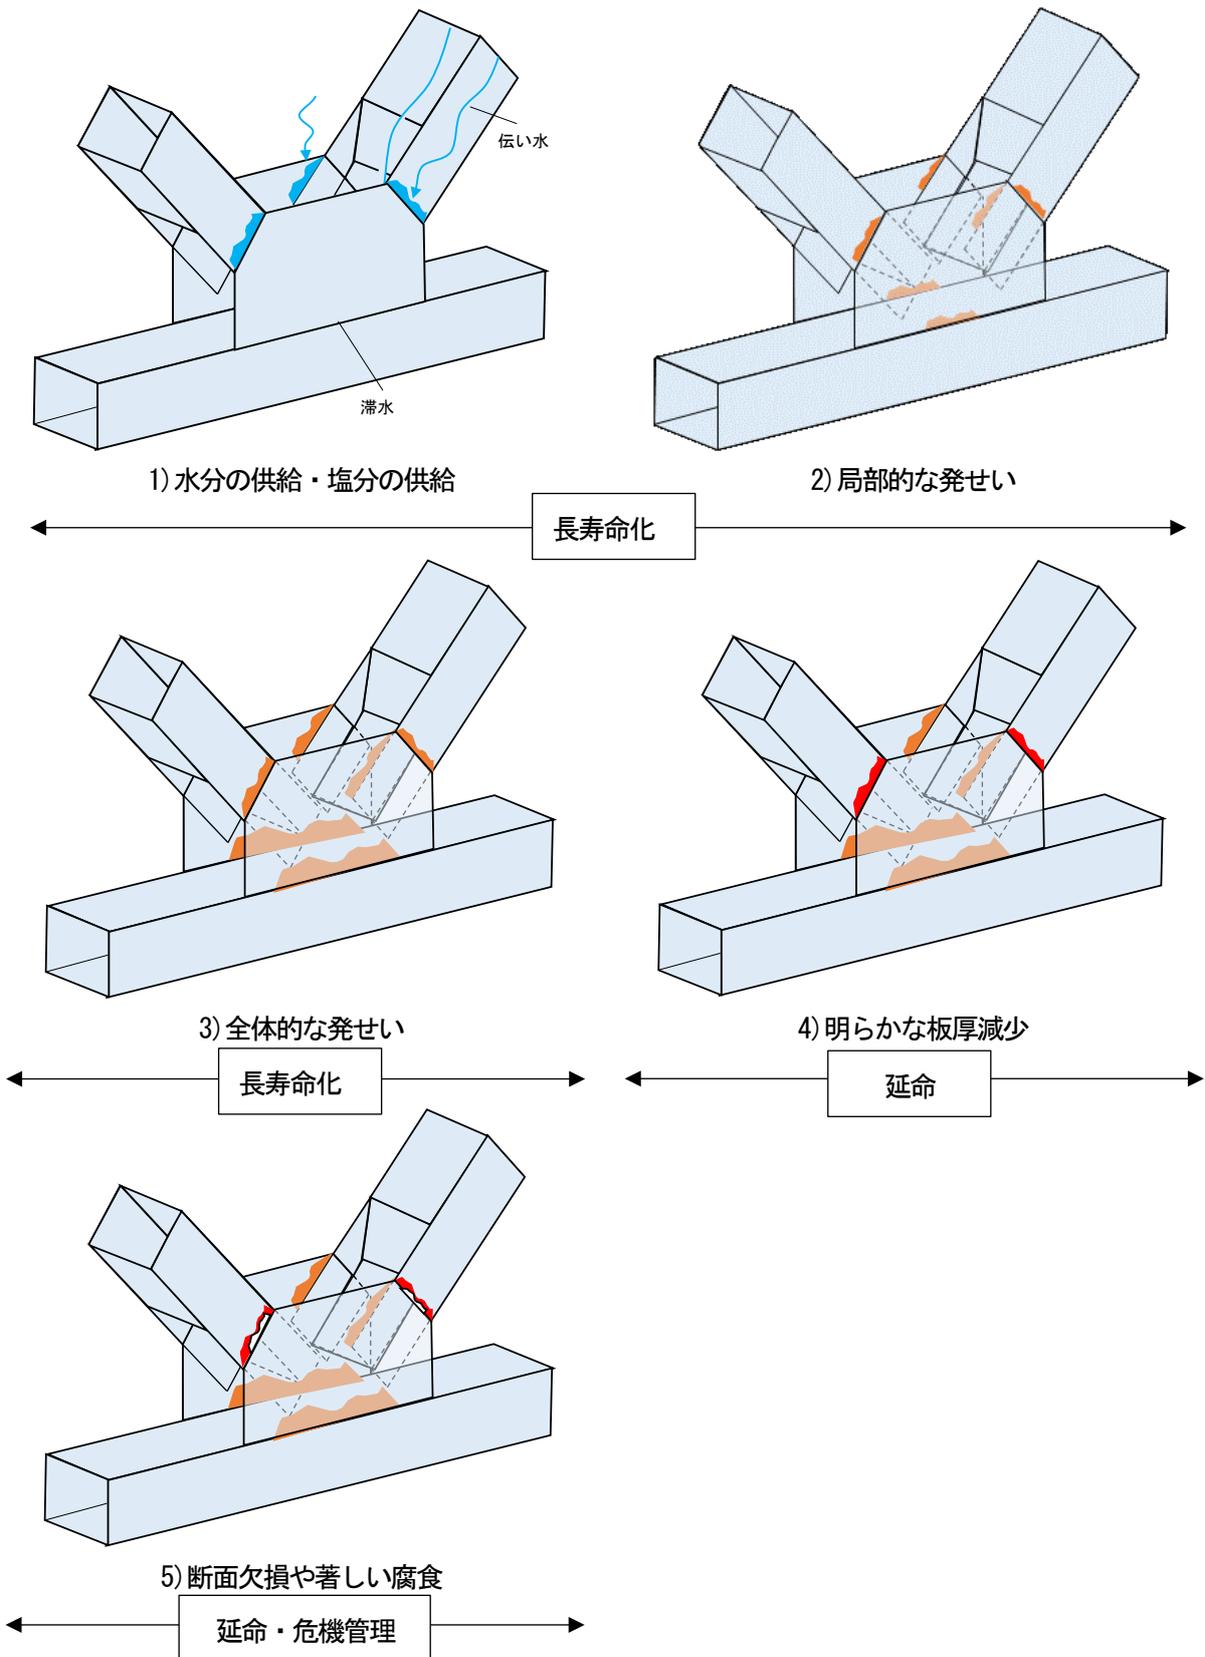
図 3-8-4 鋼トラスの腐食の代表的な損傷過程

鋼トラス（格点部）の腐食の代表的な損傷過程を図 3-8-4 に、診断セットを表 3-8-3 に示す。鋼トラスの格点部はガセットプレートで覆われた構造であるため、斜材からの伝い水が滞留する他、土砂等の堆積により湿潤化しやすい。また、下路形式のトラスでは路面からの跳ね返り水が付着しやすく、上路形式のトラスでは排水管からの漏水の影響を受けやすいため、凍結防止剤が散布されている地域の場合は塩分の影響により腐食損傷が加速することが懸念される。

図 3-8-4 は斜材とガセットプレートの境界部やガセットと下弦材の溶接部付近から発せり範囲が広がり、最終的に著しい減肉や断面欠損に至る腐食損傷の過程を示したものである。ただし、格点部は複雑な形状の部材が様々な方向から集まっている他、ガセットプレートに接合する主構の構造詳細は様々であり、当該箇

長寿命化を図るためには段階 4) に至る前に措置を講じることが重要である。段階 4) に至ると板厚減少量と部位の程度によっては当て板等の措置を行うかどうか検討する必要がある。そのため、明らかな腐食減肉が生じる前の段階 4) までに漏水原因の除去や、塗り替え塗装により防食機能を回復させる等、長寿命化のための予防保全措置を講じることが望ましい。なお、格点部は複雑な集成構造である他、床版と近接している場合も多いため、十分な素地調整が行えるよう施工にあたっては配慮することが必要である。格点部の様にブラストでは鋼材表面に含まれるさびや塩分が除去しにくい狭隘な部位ではレーザー光を用いた旧塗膜・さびの除去工法の適用性等を検討すると良い。レーザー光処理は鋼材表面に照射することで、古い塗膜やさび、付着した塩分を瞬間的に溶融・蒸散することで表面処理を行う工法で、狭隘部であってもレーザーが到達できる部位であれば施工が可能である。また、滞水や土砂の堆積が生じている場合には、設計時に設定された水抜き孔から排水ができていないか確認を行うとともに、できていない場合は水抜き孔の追加を行うことにより滞水原因を除去することに加え、定期的な清掃を行うことにより濡れ時間を短くすることが効果的である。以上の滞水対策と合わせて、段階 2) の局部的なさびが生じた段階でさびをグラインダ等で除去した上でタッチアップによる防せい塗装をすることで塗装間隔を延ばすことが可能となる場合があるため、点検時に合わせて実施することを検討するのが望ましい。

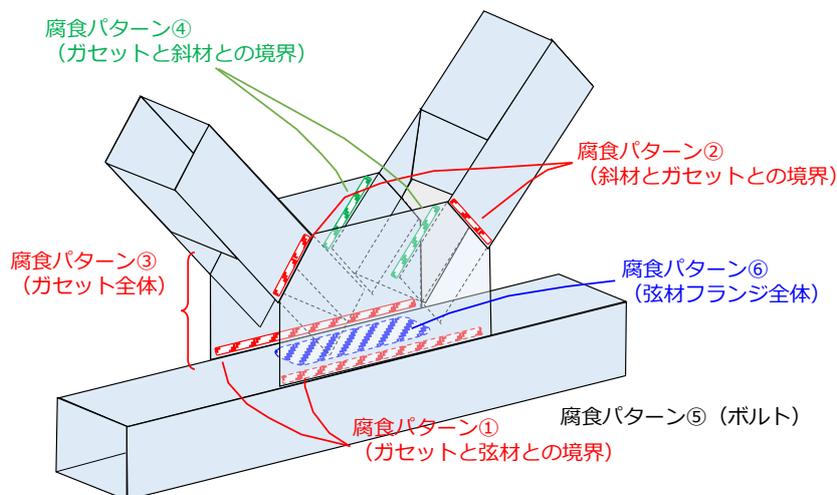
図3-8-5 格点部で腐食損傷が生じやすい部位

所以外から損傷が進展した事例も報告されている。図 3-8-5 には格点部で腐食損傷が生じやすい部位を示す。ガセットと主構の境界部、ボルト、滞水が生じやすい下弦材の上面は腐食損傷が生じやすい部位であるため、点検にあたっては特に注意して確認を行う必要がある。

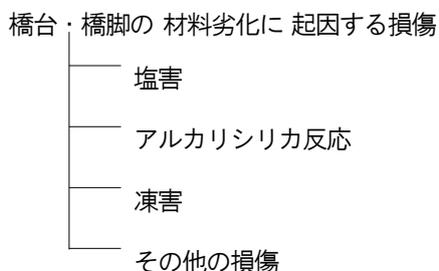
図 3-9-1 橋台・橋脚に生じる材料劣化に起因する損傷の基本的な分類

橋脚及び橋台に生じる損傷として、躯体の材料劣化に起因する損傷、地盤の変化に起因する損傷、その他の要因に起因する損傷（地震に起因する損傷、設計・施工が原因となって生じる損傷）に分類できる。地盤の変化に起因する損傷（洗掘や地すべり等）は 3.10 の代表的な損傷として扱い、本節の橋台・橋脚では材料劣化に起因する損傷に着目して、塩害、アルカリシリカ反応（以下、ASR）、凍害、その他の損傷に分類した（図 3-9-1）。塩害、ASR、及び凍害の各損傷に対して、措置の観点から細く分類した結果については、(2)以降に示す。

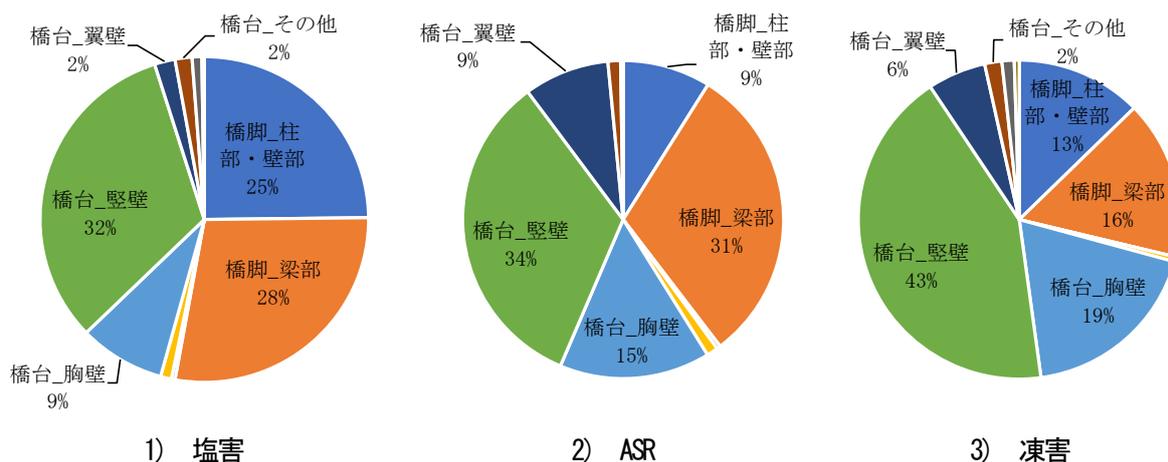
図3-9-2 橋台・橋脚に生じる損傷発生割合

ここで、塩害、ASR、及び凍害の各損傷の細分類においては、損傷の種類と損傷が発生する構造・部位の組み合わせによって整理する。橋台及び橋脚における損傷（塩害、ASR、凍害）について、各損傷の部材ごとの発生割合を図3-9-2に示す。具体的には、2014年～2018年の直轄管理橋梁の定期点検で対策区分C判定以上となった点検部材数であり、1%以下の部材は凡例を省略している。各損傷において対象とする構造・部位は発生割合が上位のものから選定し、(2)以降に示す。

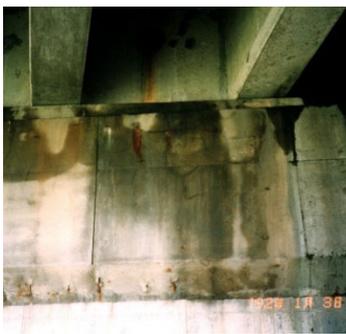
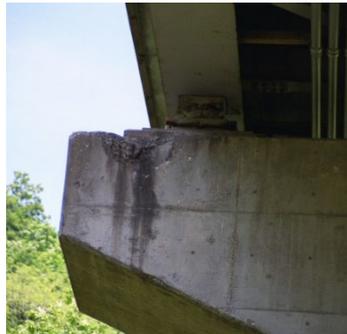
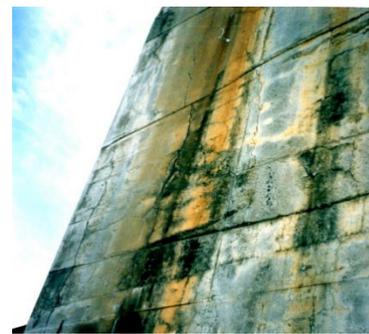
図3-9-3 橋台・橋脚の塩害による損傷事例

図3-9-3に橋台堅壁、橋脚梁部、及び橋脚柱部に生じた塩害による損傷事例を示す。

1) 飛来塩による塩害
(橋台堅壁前面)

2) 凍結防止剤による塩害
(橋脚梁部)

3) 初期内在塩による塩害
(橋脚柱部)

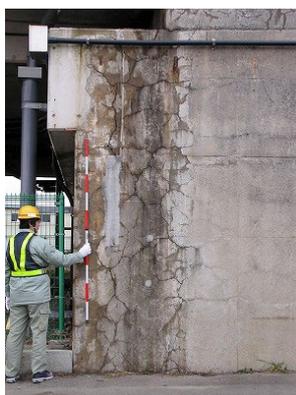
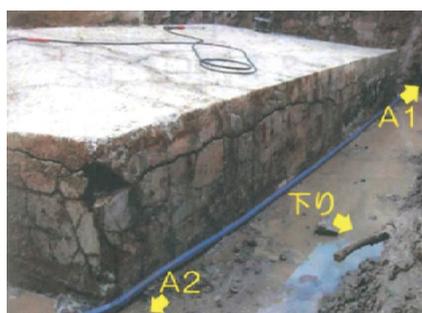
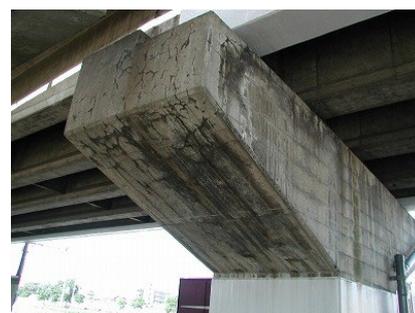
図3-9-4 橋台・橋脚のASRによる損傷事例

1) 橋台堅壁側面部

2) フーチング

3) 橋脚梁部

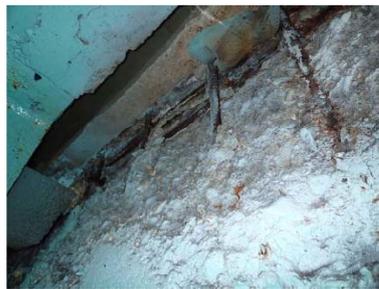
図 3-9-5 橋台・橋脚の凍害による損傷事例

図3-9-5に橋台堅壁、橋台胸壁、及び橋脚梁部に生じた凍害による損傷事例を示す。

1) 橋台豎壁

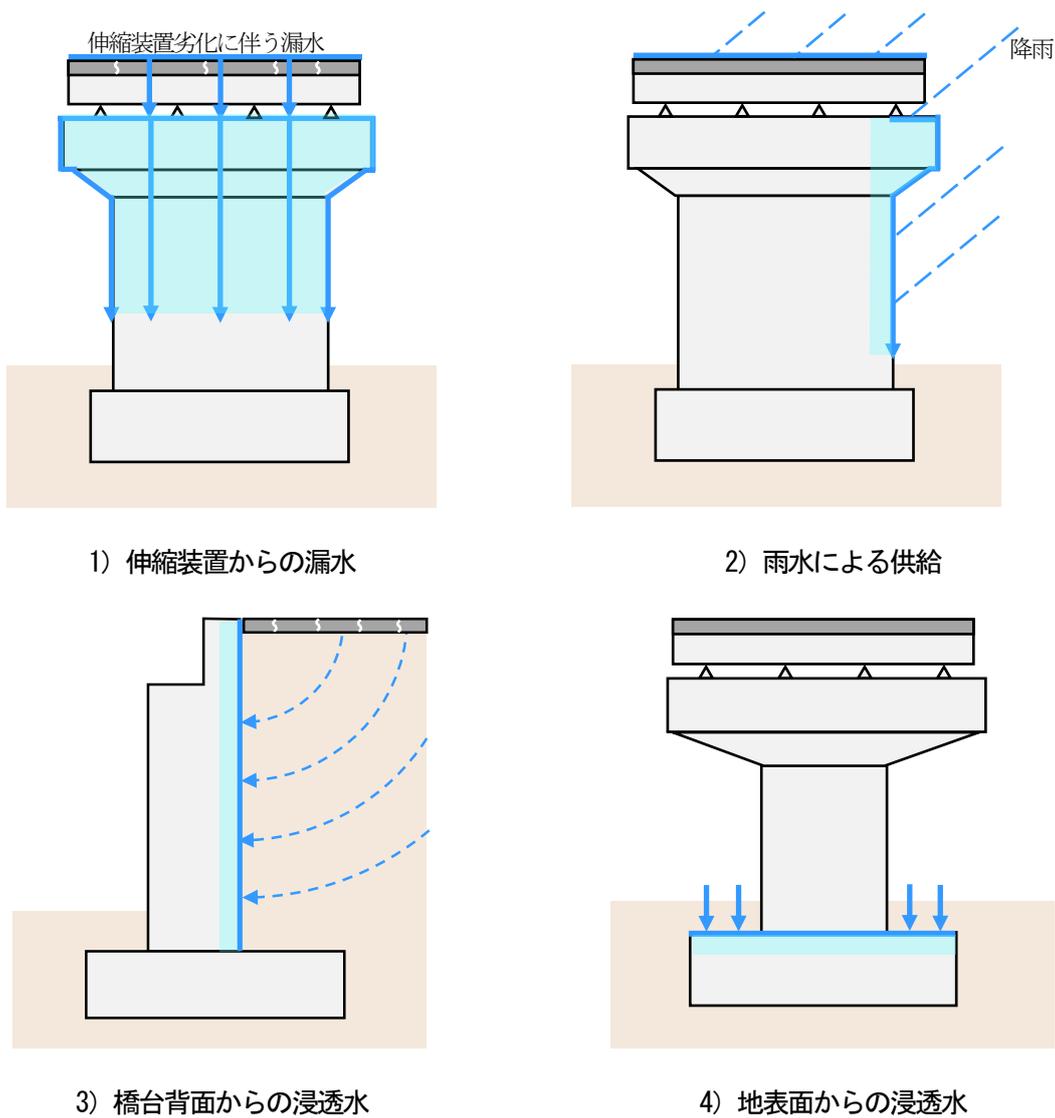
図 3-9-6 ASR の原因となる水の主な供給経路

3.9.2 に示した損傷のうち、ここでは ASR による損傷のメカニズムや、損傷に対する措置方針の考え方について以下に示す。ASR は、コンクリート内部において骨材から融解したシリカとアルカリ金属との化学反応であり、この反応で生成したアルカリシリカゲルが吸水膨張し、コンクリート構造物にひび割れを生じさせる損傷である。ASR の原因となる水の主な供給経路を図 3-9-6 に示す。措置では、ASR の原因となる水の遮断を行うことが基本となる。

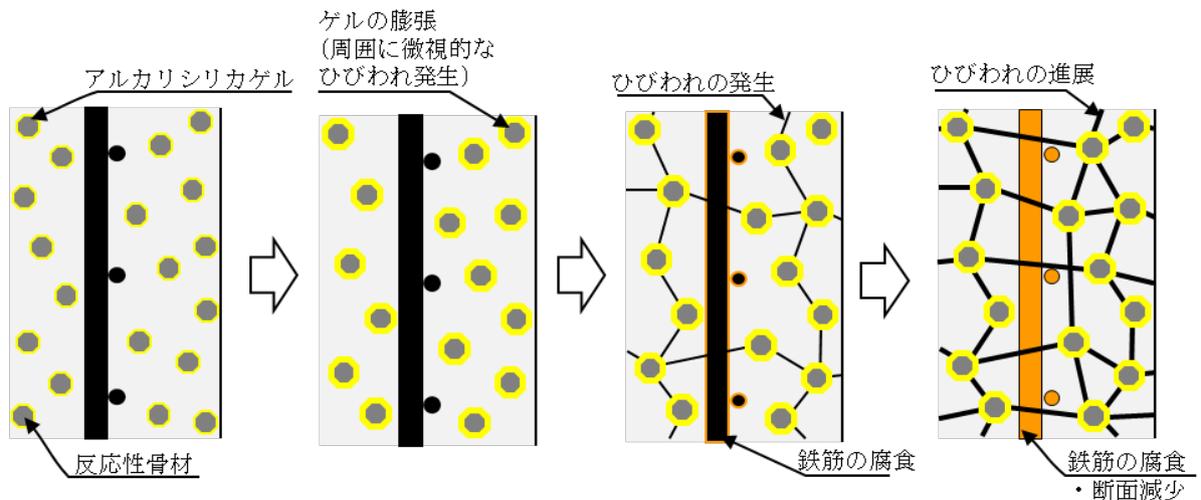
図3-9-7 ASRの代表的な劣化メカニズム

ASR の代表的な劣化メカニズムを図 3-9-7 に示す。生成したゲルがコンクリート中の水分を吸収し膨張することで、微視的なひび割れが生じ表面ひび割れへと伸展する。ひび割れの進行によりコンクリート内部に水が浸入することで鉄筋の腐食が生じ、さらに、ゲルの吸水膨張の進行によりひび割れ幅やひび割れ密度が増加し、コンクリートの剝離や鉄筋腐食の進行による部材の断面減少が生じる。

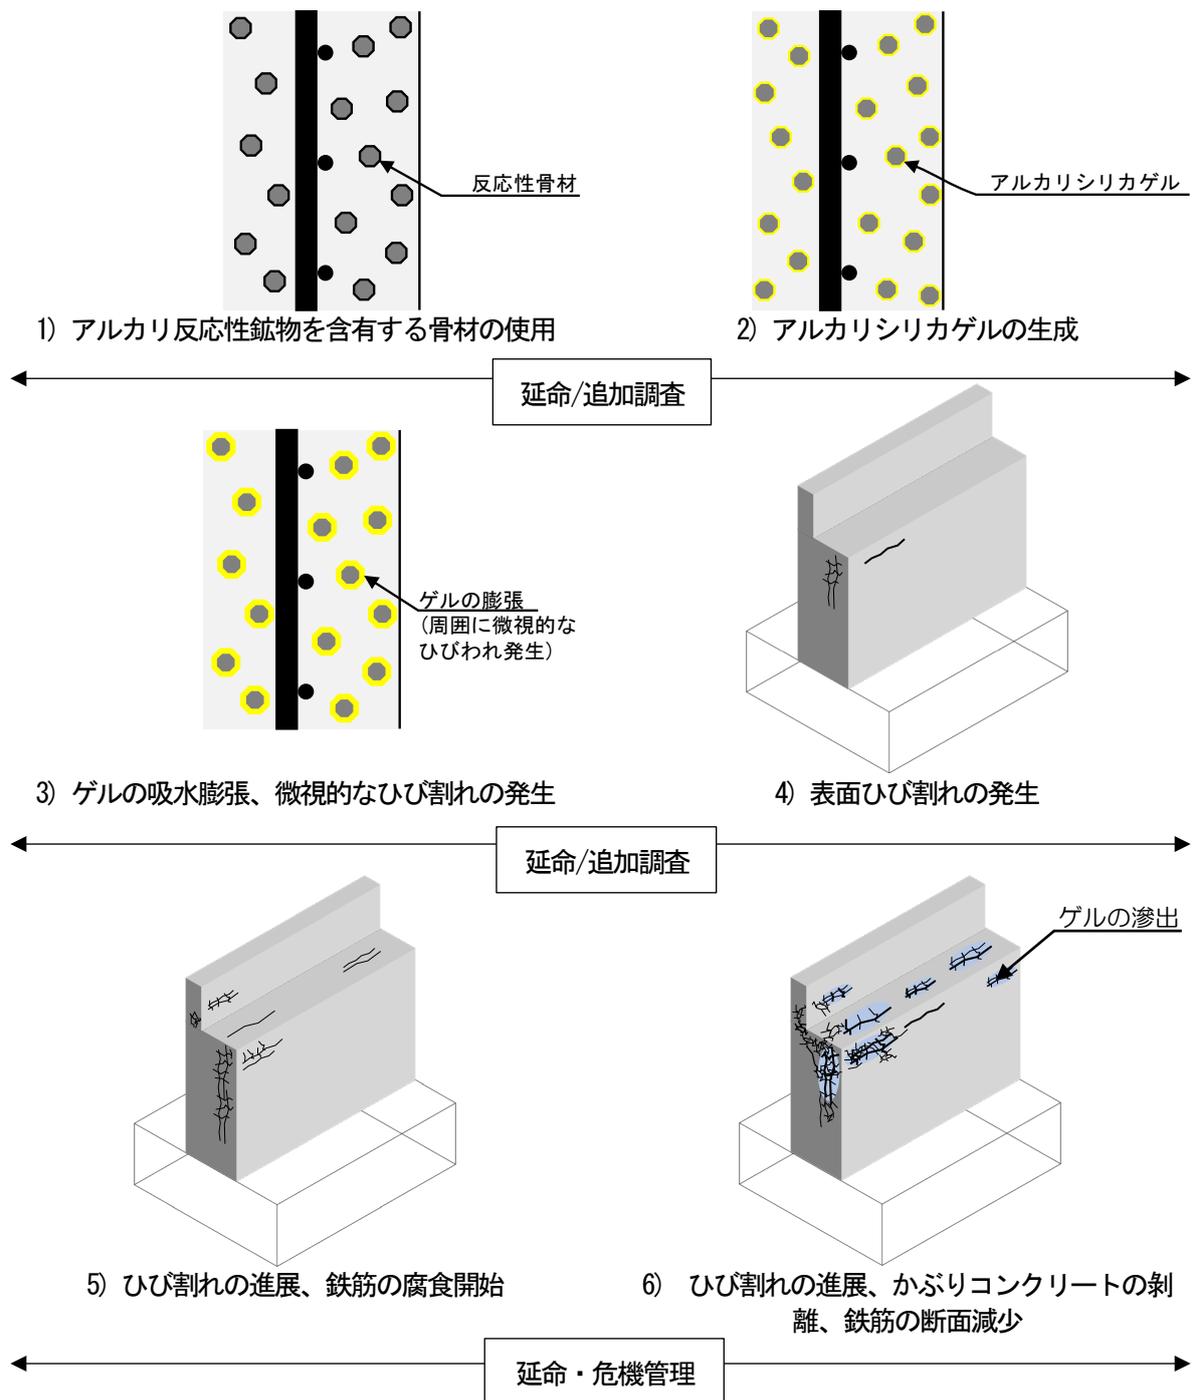
図 3-9-8 橋台縦壁の ASR の代表的な損傷過程と措置方針

ASRの構造・部位による分類のうち、橋台堅壁の損傷過程と措置方針を図3-9-8に、診断セットを表3-9-4に示す。前述のとおり、1986年のアルカリ総量規制に関する通達が行われる以前の構造物では、ASRの劣化要因となる反応性骨材が含まれるコンクリートが使われている場合がある（段階1）。反応性骨材とセメ

ントのアルカリ成分の反応によりアルカリシリカゲルが生成され、骨材周辺に白色析出物が発生する（段階 2）。橋台堅壁では伸縮装置や排水装置の不具合による漏水が原因で水分が供給されることが考えられ、特に橋座面は排水勾配が緩い場合やゴミ等が堆積している場合に水が溜まりやすい状況にあると考えられる。また、橋台堅壁背面では背面からの水分の供給により土中内で損傷が進行している事例も確認されている¹⁵⁾。これらの水分供給により橋座部や堅壁側面部等でゲルの吸水膨張や微視的なひび割れが発生する（段階 3）。段階 1 から段階 3 では目視点検で確認できるような外観変状が生じないことが一般的であるため、診断が困難である。しかしながら、橋座部の滞水や堅壁側面に漏水跡が確認される場合には伸縮装置や排水装置からの漏水が生じていることが懸念されるため、必要に応じて付属物の修繕やコンクリートの表面被覆等の措置を講じることが望ましい。

降雨等により水分が供給される箇所では、ゲルの吸水膨張が進行することで、コンクリート表面に網目状のひび割れが発生する（段階 4）ため、この段階から外観変状が確認できる。段階 4 において ASR の進行性があると判断した場合、遮水などの延命措置もしくは追跡調査が主となるが、かぶりコンクリートの剝落等、第三者に被害が及ぶ可能性がある場合は表面被覆工等を行う必要がある。損傷の原因が ASR と判断された場合は、外観変状の有無に関わらず進行性の有無を把握することが重要であるため、コンタクトゲージなどによりひびわれ等の進展状況について追跡調査を実施する。前回点検時から ASR が進行していないことが確認できた場合には、劣化部の除去やひび割れ注入などの対策を講じるのがよい。なお、コンタクトゲージによる経過観察では、ASR によるひび割れの進展状況に着目するために温度変化によるひび割れ幅の変動に留意する必要がある。測定箇所は日射の影響を受けない箇所とし、外気温の変化を測定しておくのが良い。

ゲルの吸水膨張の進行によりひび割れ幅やひび割れ密度が増加してコンクリート内部に水分が浸入し、鉄筋の腐食が開始する（段階 5）。この段階の点検における着目点は、コンクリートのひび割れ、白色析出物の滲出、鋼材腐食による錆汁の有無が挙げられ、これらは診断の決め手となる。鉄筋が腐食することで耐荷性能の低下が生じている懸念があり、伸縮装置・排水装置等の修繕により水分の供給を遮断することや損傷部の部分打ち換え等による延命措置、もしくは耐荷性能が低下しているものと判断した場合は補強を行うなど危機管理の措置を講じるのが良い。

さらに損傷が進行すると、ひび割れの増大、かぶりコンクリートの剝離、腐食に伴う鉄筋の断面減少が生じる（段階 6）。この段階で損傷の進行を止めることが困難な場合には、補強する選択肢もあるものの、解体・撤去の計画を立て、それまでの間延命させる措置とならざるを得ない場合がある。

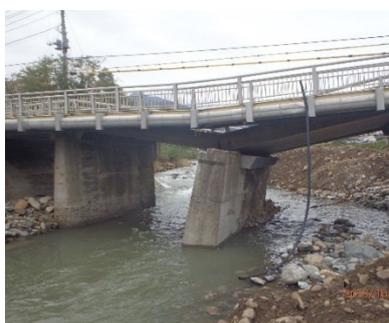
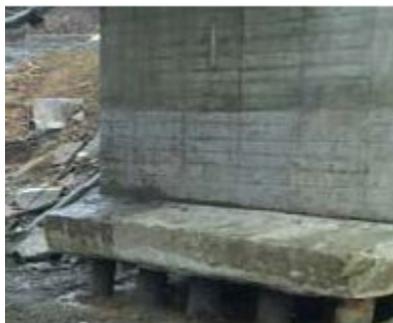
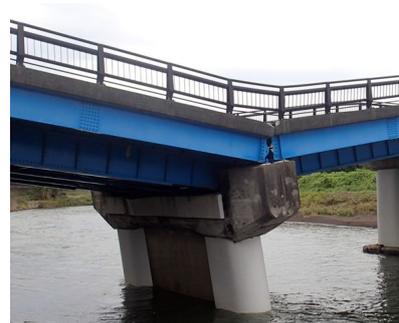
図 3-10-2 橋台・橋脚の洗掘の事例

表 3-10-1 に洗掘による損傷の細分類を示す。ここでは、河川内に構築される基礎形式において過去の洗掘被害から橋脚と橋台を直接基礎、杭基礎、ケーソン基礎（柱状体基礎）で分類し、各基礎形式に応じて損傷のメカニズム及び措置方針を示している。例えば、直接基礎の場合では、洗掘がフーチング底面まで到達すると支持地盤が喪失し始め、支持能力が著しく低下すると考えられるが、杭基礎ではフーチング以深の杭の周面摩擦力や先端支持力で支持能力を確保しており、基礎の安定性を確保している場合は直ちに落橋等に至ることは考えにくいことから、基礎形式によって損傷メカニズムや措置、工法の考え方が異なる。橋脚の直接基礎、津波により洗掘された杭基礎、橋脚のケーソン基礎の被害例を図 3-10-2 に示す。

1) 直接基礎の洗掘

2) 杭基礎の洗掘

3) ケーソン基礎の洗掘

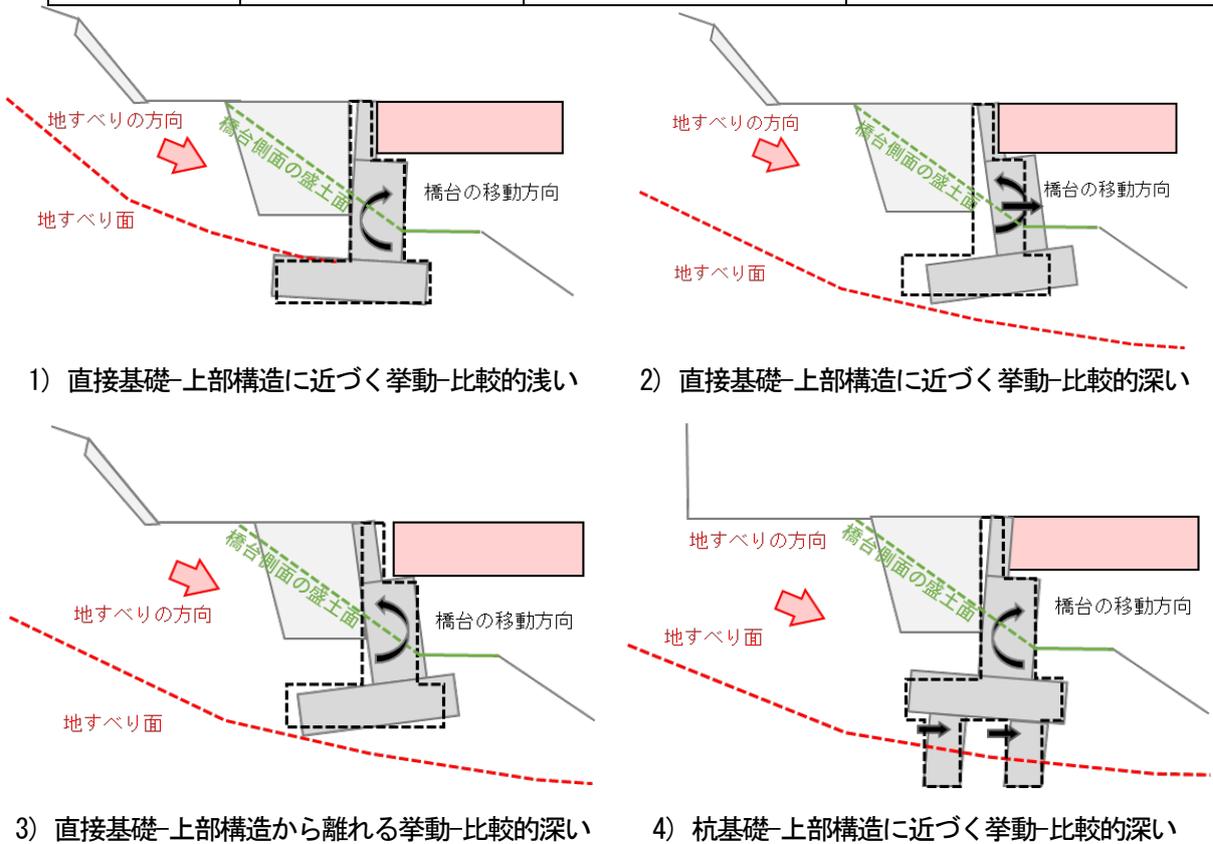
図 3-10-3 基礎の地すべりによる損傷の分類イメージ

表 3-10-2 に基礎の地すべりによる損傷の細分類を示す。地すべり地形に構築される橋台の基礎形式として直接基礎と杭基礎(斜面であることから深礎杭を想定)に分類した。また、発生する地すべり面と橋台支持面との関係より、橋台の挙動として橋台のパラペットが上部構造に近づく挙動と上部構造から離れる挙動が考えられる。さらに、地すべり面が比較的浅い面又は比較的深い面に分類される。これらの分類についてイメージ図を図 3-10-3 に示す。

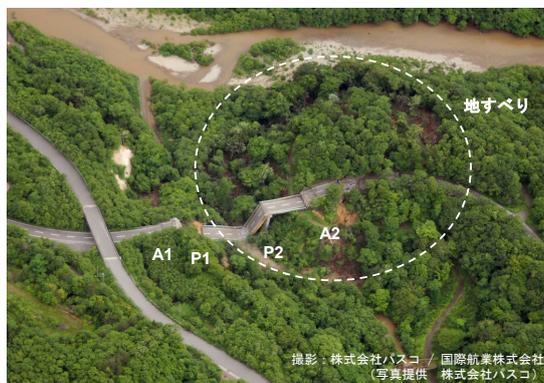
図 3-10-4 地すべりによる落橋事例

図 3-10-4 に地すべりによって損傷した下部構造の事例を示す。平成 20 年の岩手・宮城内陸地震で被災した祭時大橋では、周辺が地すべり地帯であり、流れ盤構造を有すること、ボーリングコアからすべり面に軟質化した弱層が存在することが判明している²⁰⁾。

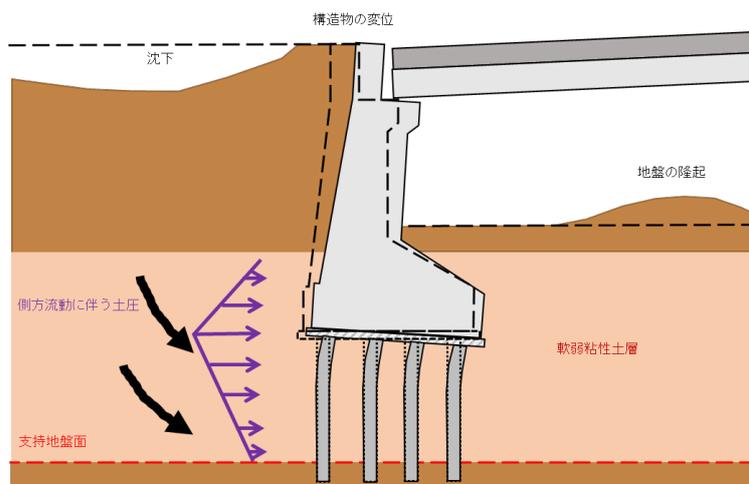
図 3-10-5 側方流動の概念図

側方流動による変状としては、伸縮装置や支承、桁遊間に偏りが生じ、その後も変状が進展し、支承の破断や伸縮装置の破損、上部構造への衝突によるパラペットの破損、橋台堅壁前面のひび割れ等が生じる。側方流動は地盤内における現象であり、地盤そのものの変状を捉えることは困難と考えられるが、橋台背面に軟弱粘性土があり、上記の外観から捉えられる変状が生じている場合には側方流動の可能性が想定される。そのため、早期の段階では動態観測や定点観測により進行性や速度を把握することが重要である。

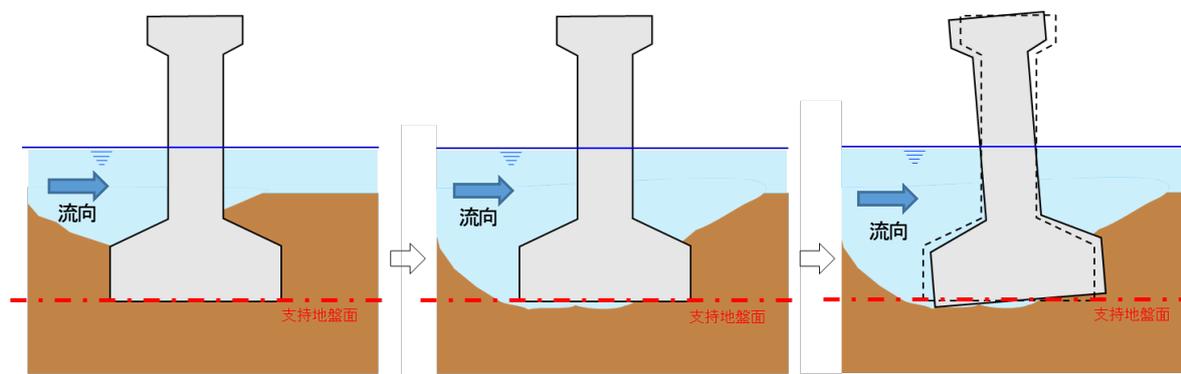
図3-10-6 洗掘の代表的な進展メカニズム

直接基礎の橋脚について洗掘の代表的な進展過程を図3-10-6に示す。河床変化により橋脚のフーチングの土被りが徐々に減少し、一部で土被りがなくなりフーチングが露出する。さらに河床変化による土被りの減少が進展するとフーチングの上面、側面、下面の順で露出し、支持地盤が洗掘されることによって橋脚の沈下・移動・傾斜等の損傷が生じ、橋梁として致命的な状態に至る場合がある。

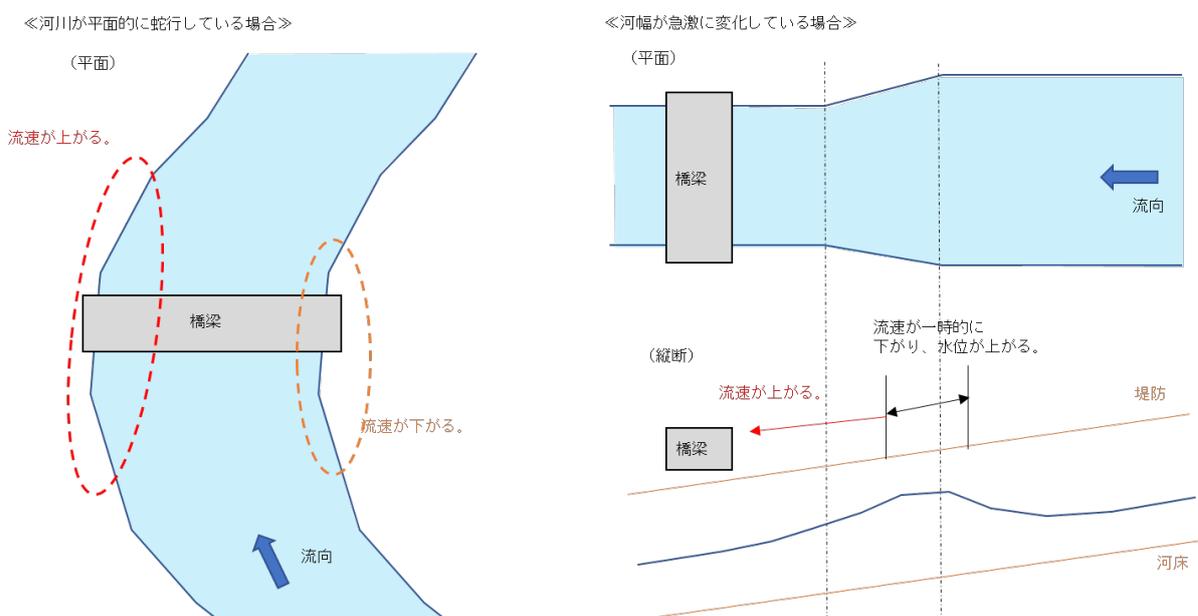
図3-10-7 河川条件に起因する洗掘箇所

前述の通り、橋の機能に影響を及ぼさないように橋梁定期点検等で留意すべき点としては、橋梁の構造条件と河川全体の経年変化の2つが挙げられる。河川では橋梁の有無に限らず、図3-10-7に示すように河川の湾曲部や狭隘地等では局所的な水位上昇や部分的に流速が大きくなる箇所が存在している。橋梁周囲での局所的な洗掘ではなく、河川のある程度広い範囲で生じる河床低下の場合、橋梁周辺の限定的なエリアを対象とした根固め工等の対策では、洗掘の要因を除外するには至らない。そのため、橋梁洗掘の予兆となりうる河床高の変化等の河川の管理情報を道路橋の維持管理に活用すること、橋梁の上下流も含めた広範囲の河床低下低減を目的とした床止めや、河川工学の見も踏まえた河床低下対策を目的とした低水路の橋脚に対する瀬替えなど、河川管理者と連携した対応が望まれる。

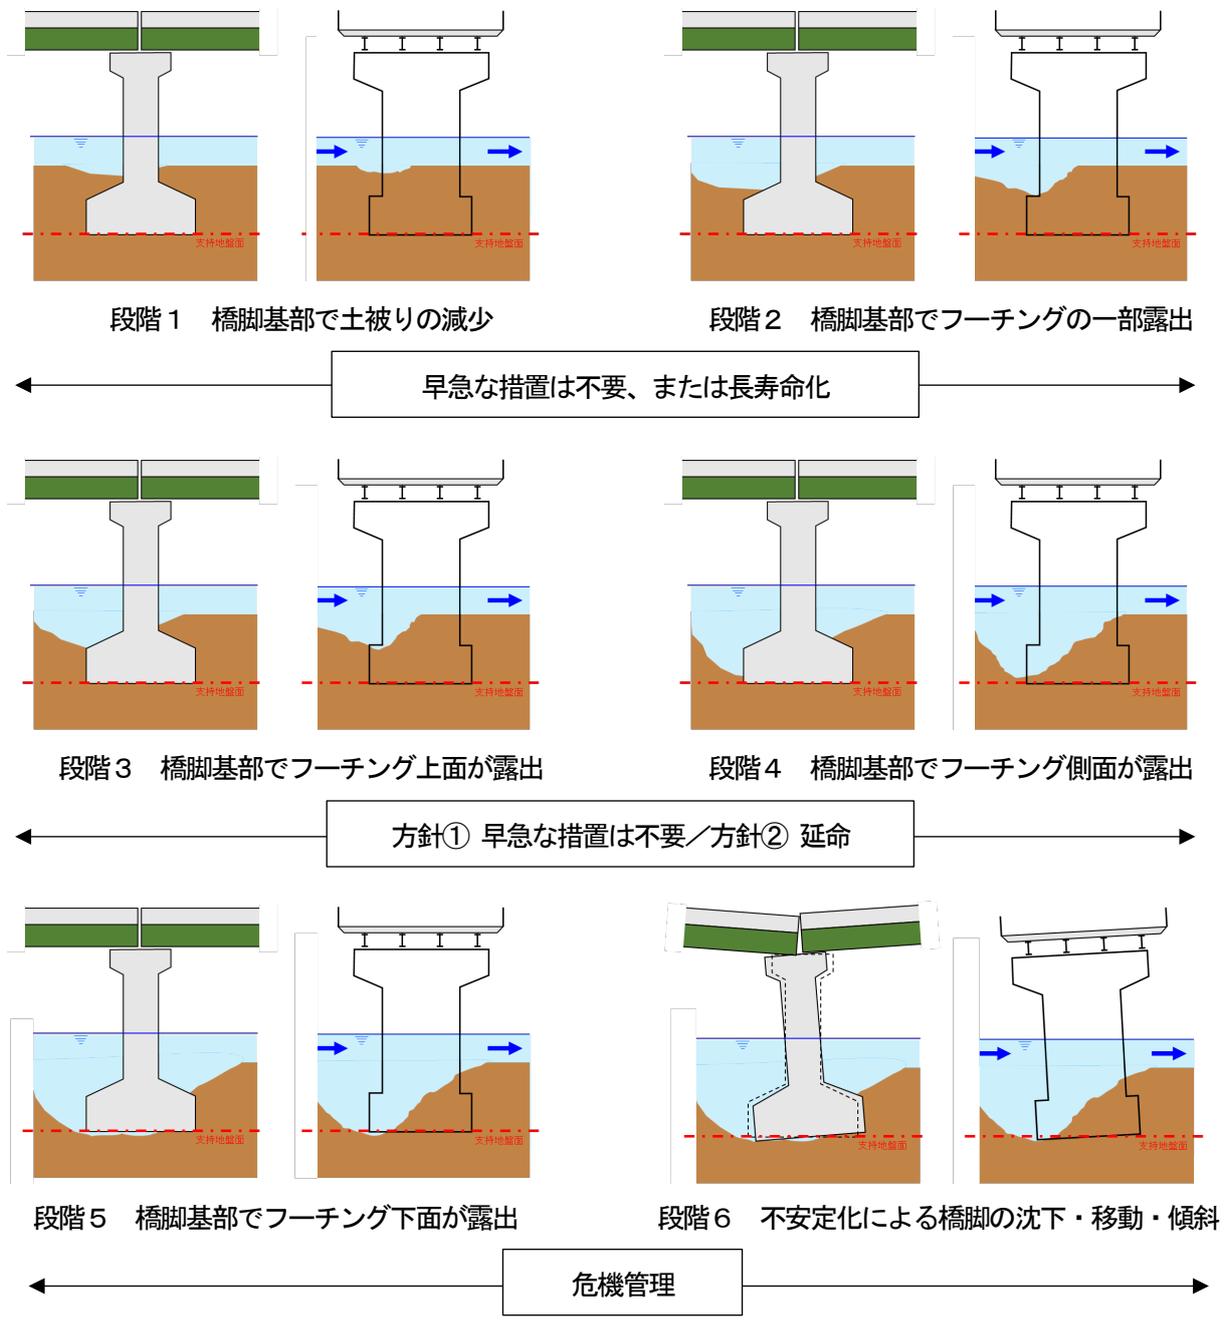
図 3-10-8 直接基礎の橋脚の洗掘による代表的な損傷過程と措置方針

直接基礎の橋脚の損傷のメカニズムを図3-10-8に、診断セットを表3-10-3に示す。前述のとおり、橋脚の周囲で発生する水の流れやその乱れ等により橋脚基部で土被りの減少が発生する(段階1)。洗掘により土被りの減少が進行することでフーチングの一部が露出する状況となる(段階2)。河床は土砂の供給による堆積と掃流力による河床掘削を繰り返すため、必ずしも洗掘の発生自体は問題とはならないが、段階1から段階2において過年度の点検調書から進展が見られる場合等は、出水期等に急速に洗掘が進行する懸念があるため、必要に応じて傾斜計や沈下計等による橋脚の傾斜や沈下のモニタリングを行いつつ、長寿命化の措置を講じることが望ましい。

部の沈下や傾斜等の外観変状は生じていないことが一般的ではあるが、前述の通り出水期等の豪雨によって急速に河床変化により土被りの減少が進行する可能性があるため、早期に河川管理者への相談を行いつつ、河床変化の要因および対策に関する検討を行うことが望ましい。また、河床変化への対策は、早期に対策を講じることで橋梁に対する「長寿命化」も可能になるため、併せて長寿命化に関しても検討することが望ましく、橋梁単独での対策では再度河床変化により土被りの減少が生じるリスクが高いため、河川全体としての対策を講じることを望ましい。ここで、段階3と段階4で示す損傷に対する措置方針として、方針①と方針②で区別しており、方針①は変状の状態や情報に基づいた標準的な措置の方針とし、方針②は進行性が高いと判断された場合の措置の方針としている。

河床変化により土被りの減少が進行しフーチング下面の露出（段階5）まで進行すると、支持地盤の洗掘等による橋脚基部の沈下・傾斜により、伸縮装置・支承・桁遊間等に異常が見られはじめる。さらに洗掘等が進行すると不安定化による橋脚の沈下・傾斜により伸縮装置・支承・桁遊間等に明らかな異常が見られる（段階6）。そのため、段階5以降から外観変状が確認されはじめるが、この段階では明らかに損傷が進行し根固め工、基礎の補強や桁端部の改良等の対策を施した場合でも橋脚の不安定化により、損傷の制御が難しくなる恐れがあるため、危機管理の対策を講じる必要がある。

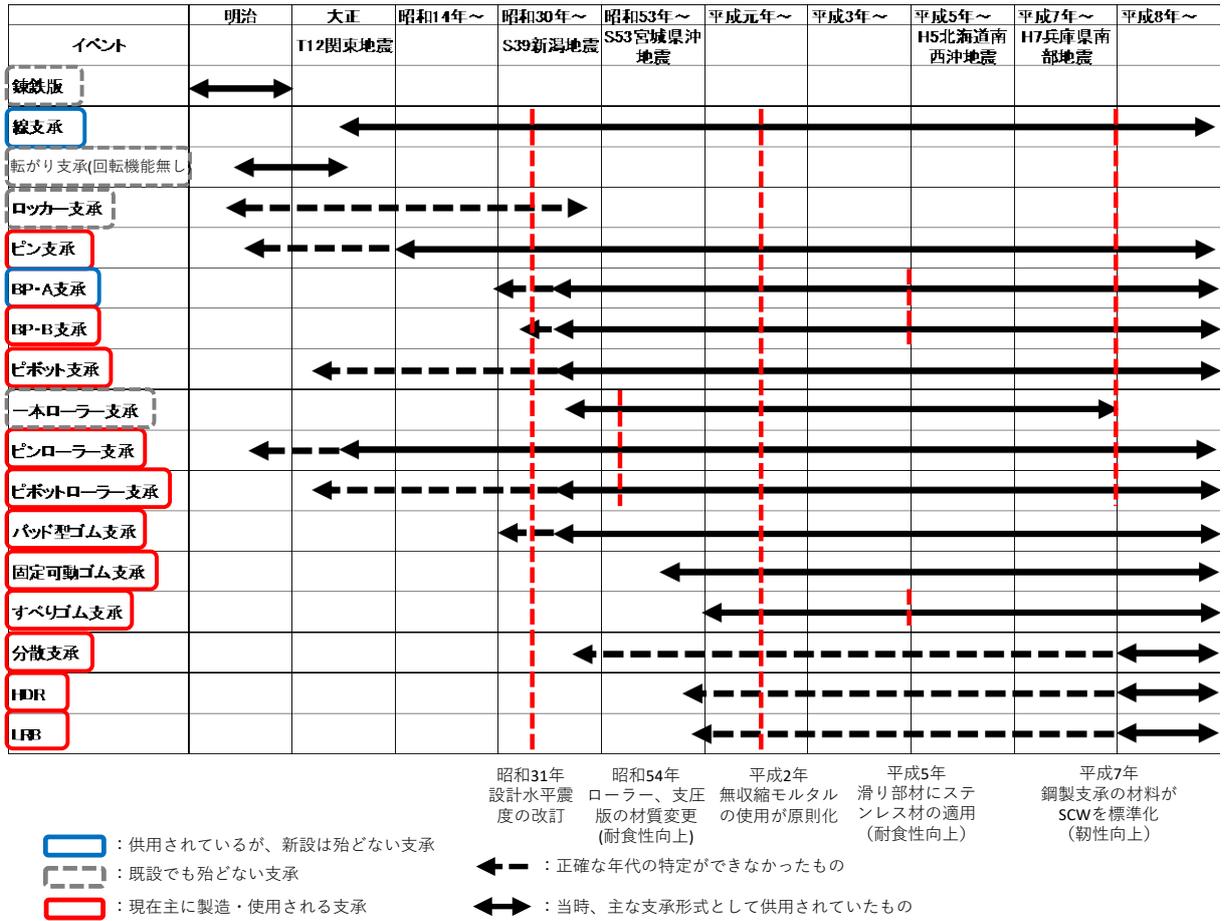
図 3-11-1 支承形式の変遷

図 3-11-1 に支承形式の変遷を示す。明治時代以降は主に鋼製支承が適用されてきたが、1995 年兵庫県南部地震以降はゴム支承等の各種形式が開発されている。支承形式によって機能を担う部材、及び、その部材の組合せが異なり、また年代によっても機能の水準が異なることに留意して維持管理を行う必要がある。

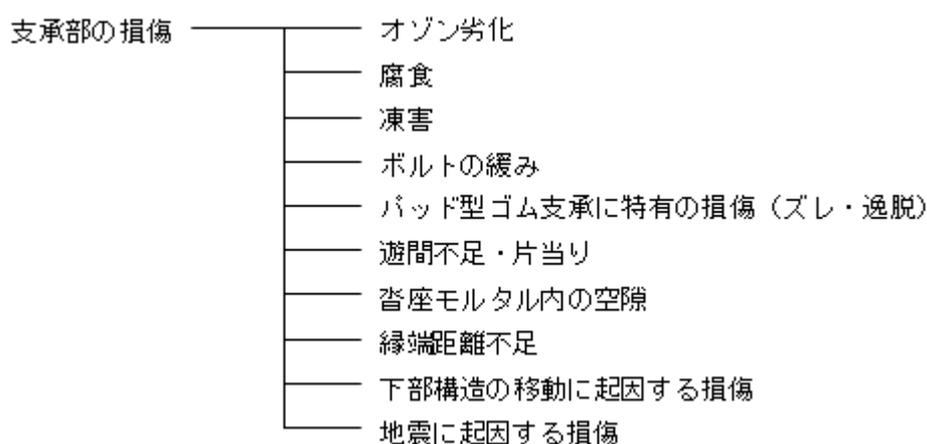
図 3-11-2 支承部に生じる損傷の基本的な分類

図 3-11-2 に支承部に生じる損傷の基本的な分類を示す。支承の代表的な損傷は、オゾン劣化、腐食、凍害、ボルトの緩み、パッド型ゴム支承に特有の損傷（ズレ・逸脱）、遊間不足・片当り、沓座モルタル内の空隙、縁端距離不足、下部構造の移動に起因する損傷、地震に起因する損傷である。

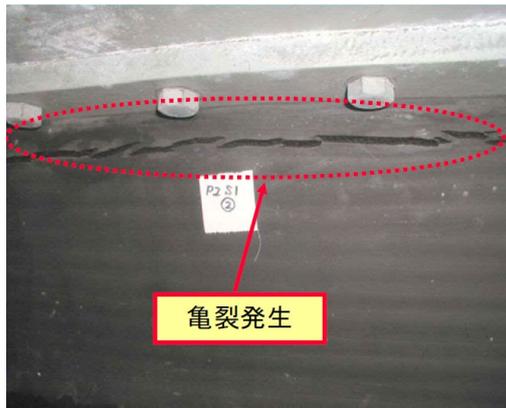
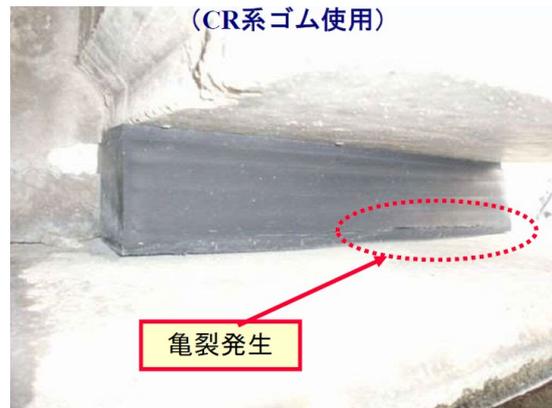
図 3-11-3 積層ゴム支承表面にオゾンクラックが生じた事例²⁵⁾

被覆ゴムに亀裂が発生する原因の一つがオゾン劣化である。オゾン劣化は空気中のオゾンがゴムを構成する分子に作用し、ゴム表面に引張が生じることで亀裂を生じさせるものである。図 3-11-3 に積層ゴム支承表面にオゾンクラックが生じた事例を示す。また、オゾン劣化を防止する手段としては、老化防止剤の配合や EPDM（エチレンプロピレンジエンゴム）等の耐オゾン性の高い材料を用いる等が考えられる。

(a) 積層ゴム支承

(b) 積層ゴム支承 (CR系ゴム使用)

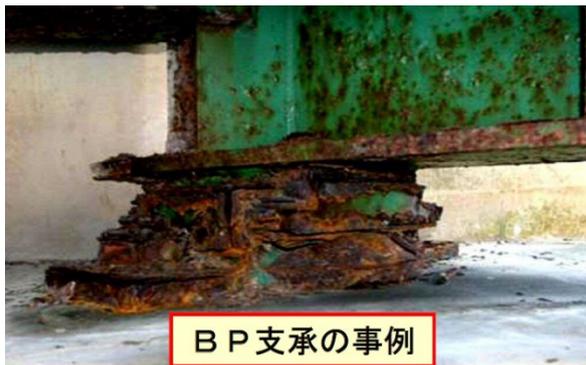
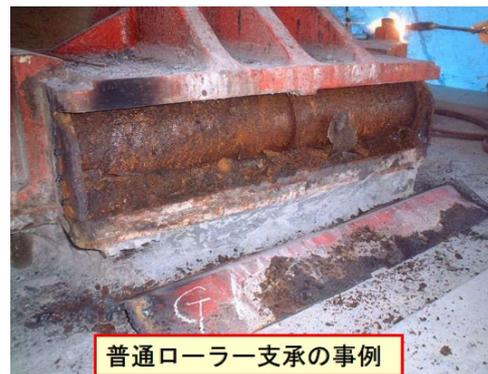
図 3-11-4 鋼製支承の腐食の事例²⁵⁾

支承部の損傷の多くは、鋼材の錆、腐食に起因したことが多い。図 3-11-4 に鋼製支承の腐食の事例を示す。腐食の進行により、水平変位追従機能や回転変位追従機能が低下した支承は可動部の固着による桁の疲労等、上部構造、下部構造、支承部に影響を及ぼす場合がある²⁶⁾。腐食が生じやすい環境は、伸縮装置からの漏水や、橋面排水管の破損に伴い雨水が降り注ぐ等の湿潤な環境であり、特に飛来塩分の多い架橋環境や凍結防止剤の散布により塩分が供給される場合に腐食が加速される。支承部は腐食が進行しやすい環境条件である。

(a) BP 支承

(b) ローラー支承

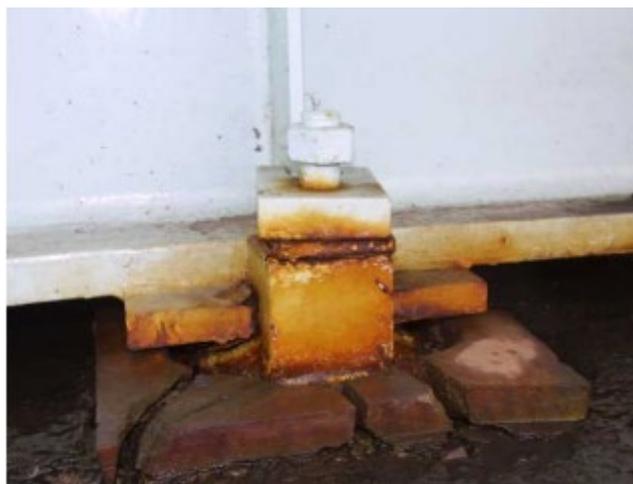
図 3-11-5 支承モルタルの凍結膨張による支承の沈下事例²⁵⁾

図 3-11-5 に支承モルタルの凍結膨張による支承の沈下事例を示す。支承アンカーボルト箱抜き部の無収縮モルタルに雨水等が浸入し、凍結融解作用により劣化している事例が報告されている²⁵⁾。滞水した水が沓座モルタル内部に浸透し、凍結融解を繰り返すことで内部に微細クラックが発生する。凍害の進行によりモルタル表面にひび割れや欠け、スケーリングが生じる。それがさらに進行すると、沓座モルタルが損傷し、支承が沈下することもある。

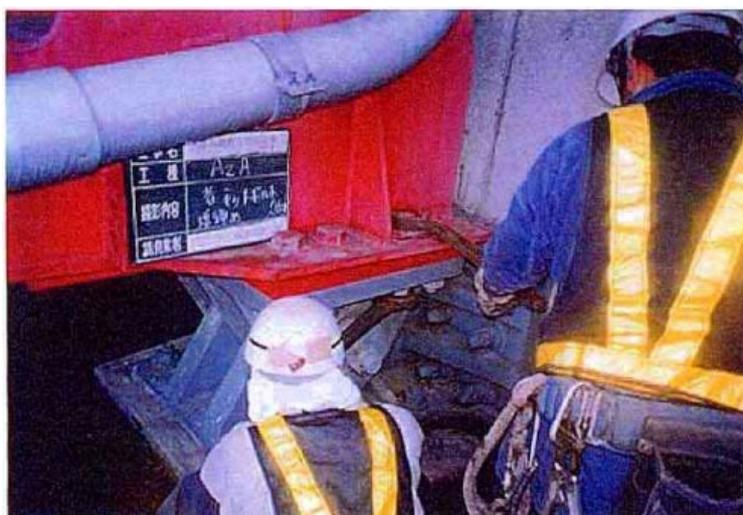
図 3-11-6 緩んだセットボルトの増し締め事例²⁶⁾

図 3-11-6 に緩んだセットボルトの増し締め事例²⁶⁾を示す。活荷重の作用により、上部構造の振動や変位、たわみが繰り返し作用することにより、セットボルトに緩みが生じたものと推察される。

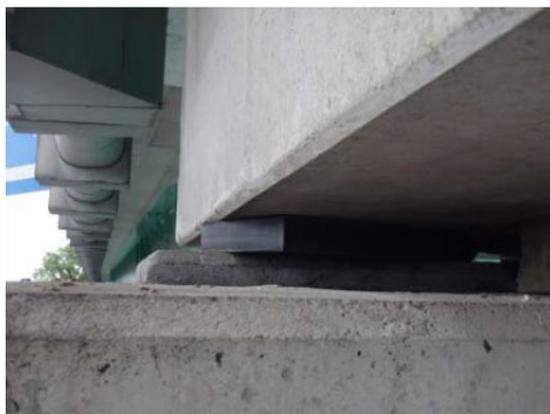
図3-11-7 パッド型ゴム支承のズレ・逸脱の事例

図3-11-7にパッド型ゴム支承のズレ・逸脱の事例を示す。上部構造の温度伸縮に伴うゴムのせん断変形が生じた状態で、交通振動等により支承に作用する鉛直反力が変動することでゴムにずれが生じる。また、ずれ防止に配慮した構造もある。

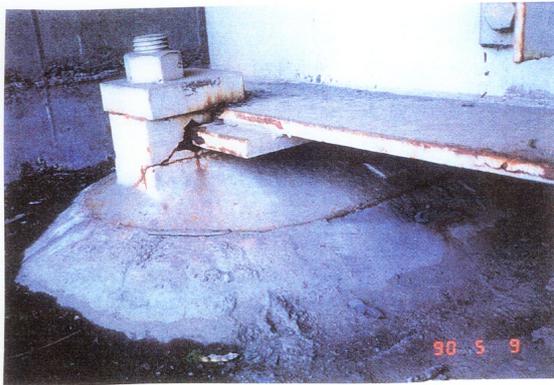
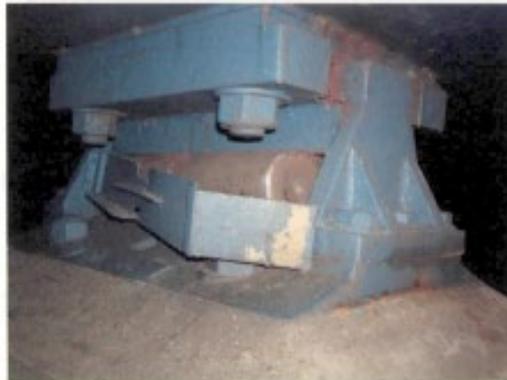
図 3-11-8 遊間不足・片当りの事例

図3-11-8に遊間不足・片当りの事例を示す。支承は回転、水平移動のために遊間が必要であるが、遊間量は施工等による誤差の許容範囲においても均等ではないことから、何らかの原因により遊間以上の変位が生じた際には、一方に寄る、もしくは方向がずれた結果、設計の想定とは異なる応力等が生じることがある。支承種によって、可動方向の遊間や方向のずれに対して許容できる量に差がある。特に可動支承において、異常が生じやすい。

例えば線支承や支承板支承であれば遊間不足により下沓突起またはサイドブロックと上沓が接触し、支承の水平変位追従機能などが拘束されやすい傾向がある。それを越えて更に上下部構造間に相対変位が生じる場合には上沓や下沓突起等に亀裂が発生し、最終的には破断に至る。ローラー支承であれば方向のずれにより、ローラーカバーや連結板とローラーが接触し、支承の水平変位追従機能などが拘束されることがある。それを越えて更に上下部構造間に相対変位が生じる場合にはローラーカバー、あるいは連結板が破断し、最終的にはローラーの逸脱に至る。

(a) 線支承²³⁾

(b) ローラー支承²⁷⁾

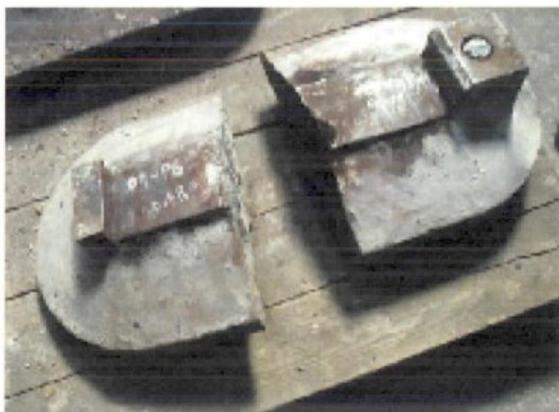
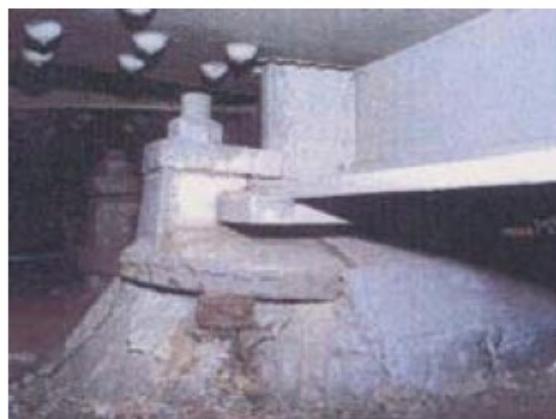
図 3-11-9 沓座モルタル内の空隙が原因で生じた変状の事例^{27), 28)}

図 3-11-9 に沓座モルタル内の空隙が原因で生じた変状の事例を示す。下沓中央付近の沓座モルタルが部分的に空隙となっていたことで、下沓下面の支持が不均一となり支承本体に曲げやせん断が作用する。下沓の破断を防止する手段として、現在は沓座モルタルの材料も品質や性能が向上し、充填性が改善されている。また、材料としても SCW480N 材や SM490A 材等の衝撃力に強い材料に改善が図られている。

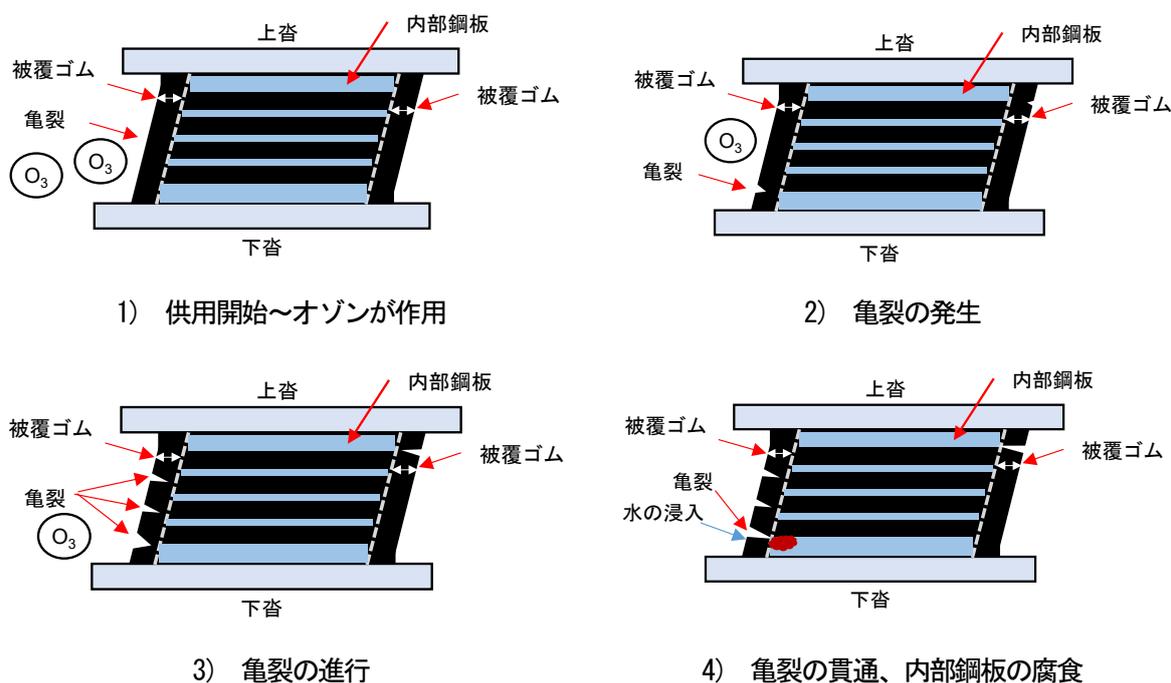
図3-11-10 積層ゴム支承本体のオゾン劣化の代表的な損傷過程

オゾン劣化の原因は空気中のオゾンであり、オゾンがゴム材料に侵入し、ゴムを構成する分子間の結合を切断し、ゴム材料の表面に亀裂を発生させる。図3-11-10に積層ゴム支承本体のオゾン劣化の代表的な損傷過程を示す。被覆ゴムに生じる亀裂は、一般に引張力が集中する箇所から発生する。その後、亀裂数が増加、もしくは水平方向に亀裂が伸長するとともに深化し、被覆ゴムを貫通する場合がある。被覆ゴムの貫通に伴うゴム支承内部への水の浸入により、内部鋼板の腐食等が生じ、荷重伝達機能（水平）が低下する。
