AI を活用した道路橋メンテナンスの効率化 に関する共同研究報告書 (I-1)

— 橋梁診断支援 AI システムの開発 —

令和 5 年 10 月

診断 AI 開発グループ

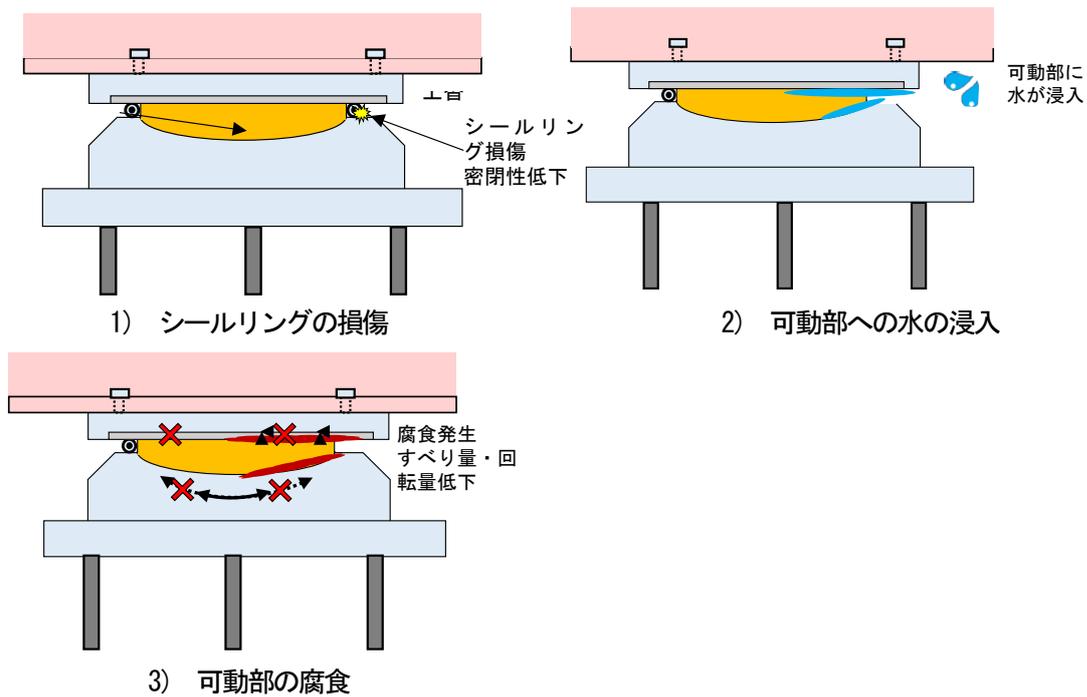
図 3-11-11 BP・A 支承の腐食の代表的な損傷過程

図 3-11-11 に BP・A 支承の腐食の代表的な損傷過程を示す。BP・A 支承特有の腐食メカニズムは先ず支承板を取り囲むシールリングに損傷（破断、塑性化により回転時に隙間形成等）が生じ、それに伴い密閉性が低下し、可動部に水が浸入し腐食が生じる。腐食の発生に伴い水平変位追従機能や回転変位追従機能が低下する。

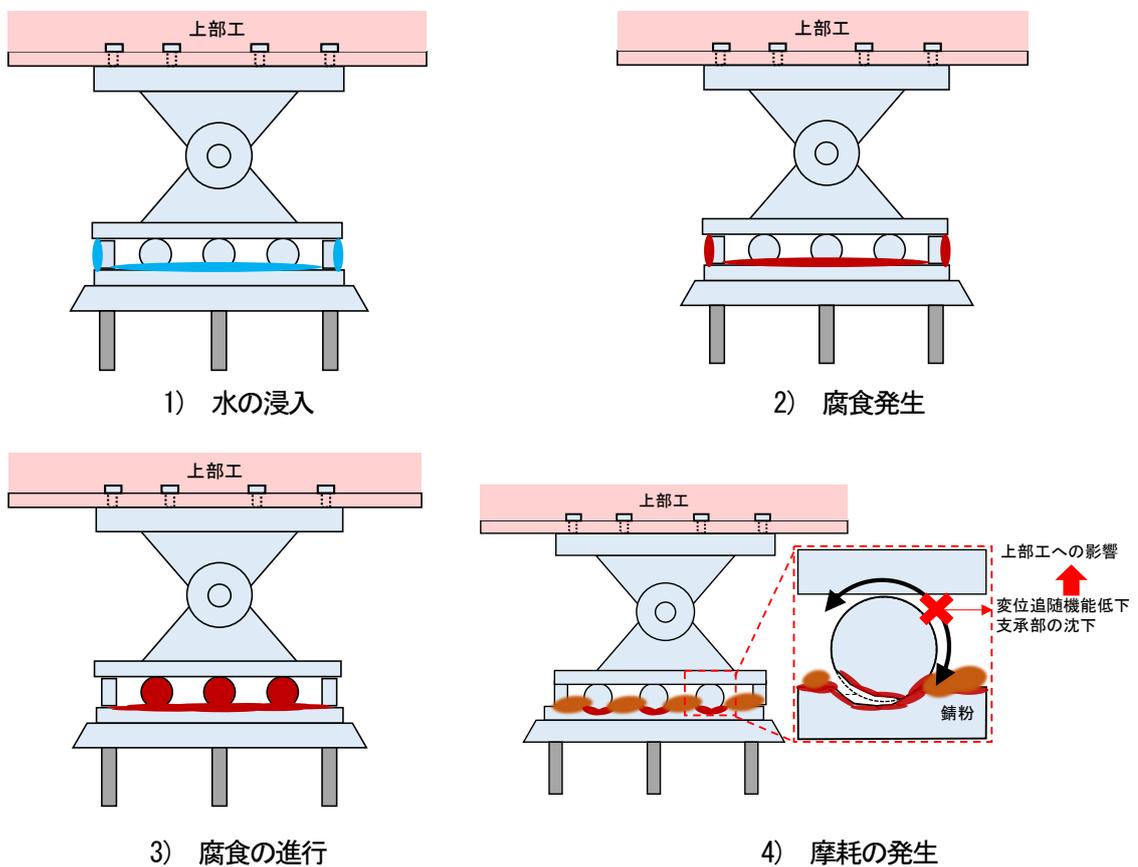
図3-11-12 ローラー部の腐食の代表的な損傷過程

図3-11-12にローラー部の腐食の代表的な損傷過程を示す。ローラー部の腐食メカニズムは、ローラーカバー内に水が浸入し、ローラー部周辺に腐食が発生する。その後、ローラー部または支圧板に激しい腐食が生じ、水平変位追従機能が低下する。その後、腐食の進行に伴いローラー部の摩耗が発生し、水平変位追従機能の更なる低下と、支承部の沈下が生じることがある。

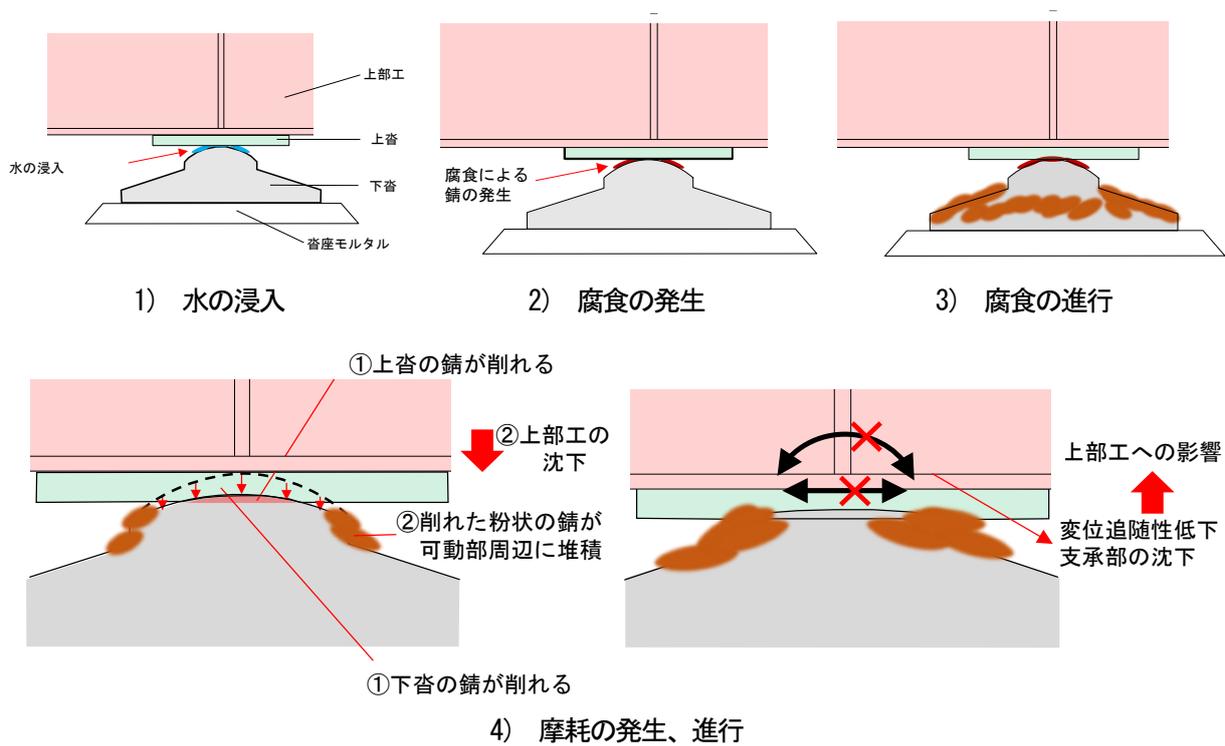
図3-11-13 線支承の腐食の代表的な損傷過程

図 3-11-13 に線支承の腐食の代表的な損傷過程を示す。線支承の腐食メカニズムは、先ず可動部に水が浸入し、腐食が発生し摩耗することで、鉛直変位の保持機能や回転変位追従機能が低下する。腐食の進行に伴い、可動部及びその周辺の断面が減少する。その後、腐食の進行に伴い線支承下査頂部の摩耗が発生し、変位追従機能の低下と、支承部の沈下が生じることがある。

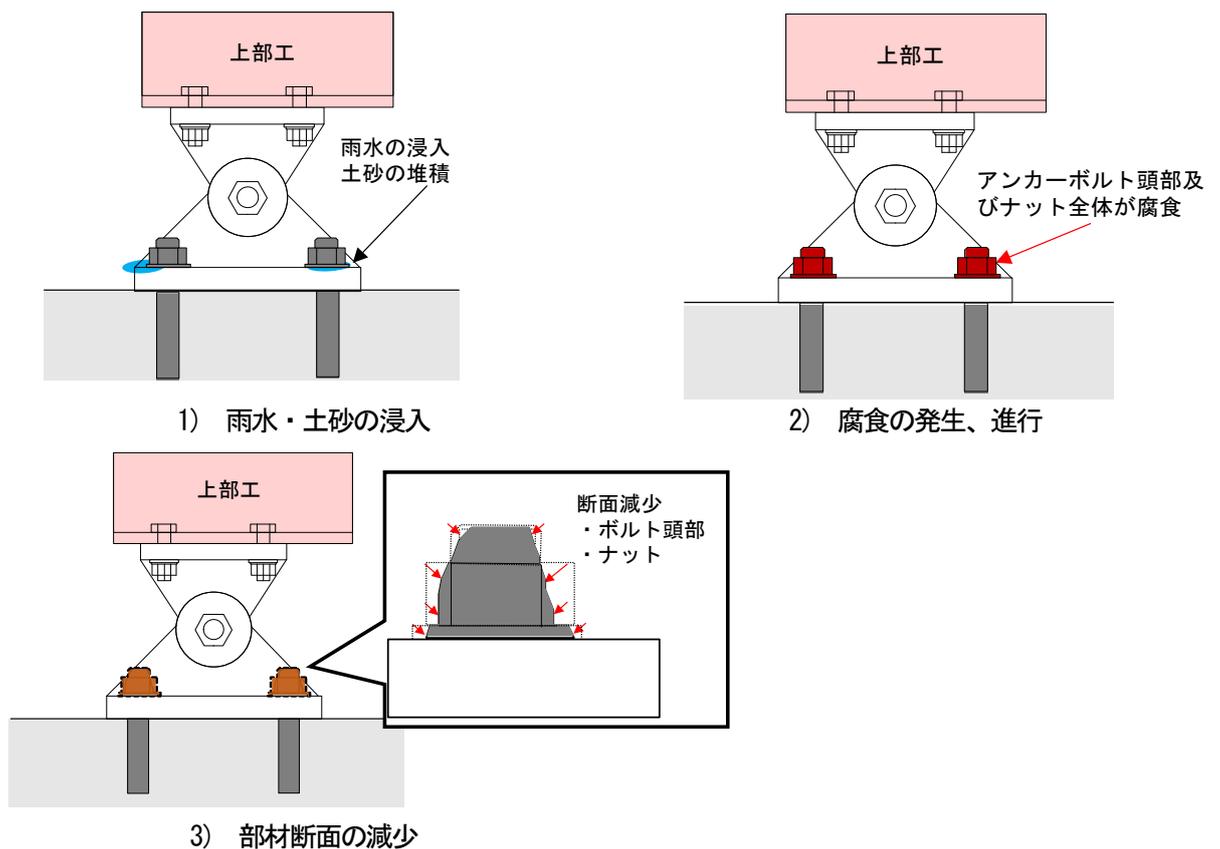
図3-11-14 アンカーボルト頭部・ナットの腐食の代表的な損傷過程

図3-11-14にアンカーボルト頭部・ナットの腐食の代表的な損傷過程を示す。アンカーボルト頭部・ナットの腐食メカニズムは、先ずアンカーボルト頭部及びナット周辺に上部構造からの漏水や土砂が堆積し、それが原因でナット周辺に腐食が発生する。その後、アンカーボルト頭部及びナット全体に腐食が進行し、錆や錆汁が発生する。その後更に腐食が進行すると、ボルト頭部やナットの断面が減少し、取替不可能な状態となる。

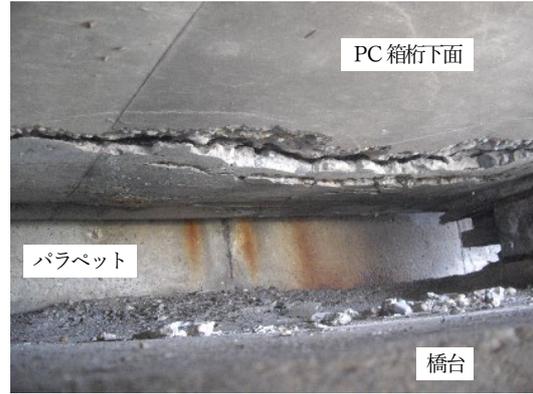
図 3-12-5 PC 箱桁の桁端部下面に見られた塩害³⁴⁾

図3-12-5に、PC箱桁の桁端部下面に見られた塩害事例を示す³⁴⁾。伸縮装置からの塩化物を含む漏水が箱桁下面に伝い、下面のコンクリートに塩化物イオンが浸透して表面付近の鉄筋が腐食したと考えられる。

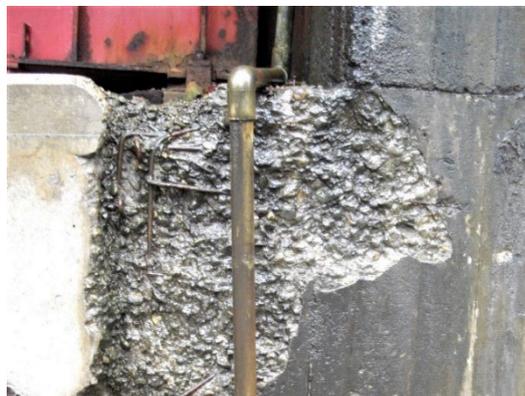
図 3-12-7 凍害による橋台コンクリートの劣化事例 (鉄筋腐食よりも速い劣化)³⁶⁾

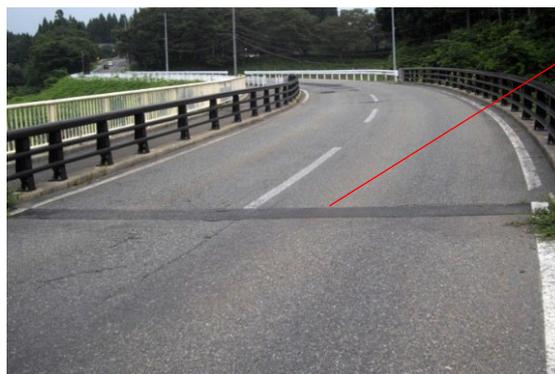
埋設型ジョイント

図3-12-8 埋設型ジョイント

道路橋の伸縮装置には、様々な形式が存在する（図3-12-8～図3-12-11）（例えば、18）、43）-45）。

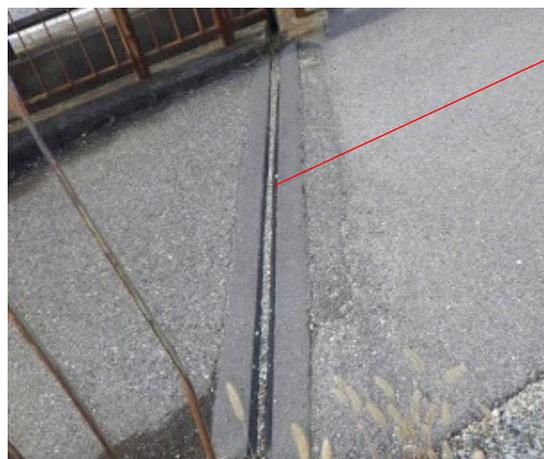
シールゴム

図3-12-9 突合せ型ゴムジョイント

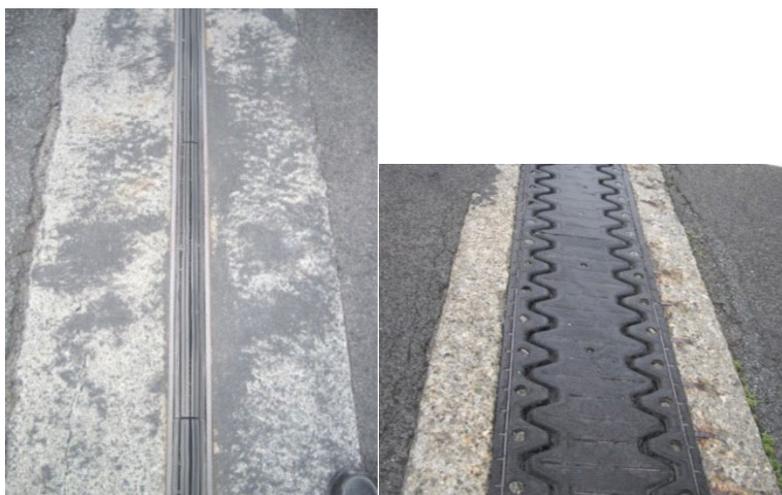
図3-12-10 ゴムジョイントの例
(左：ゴム+鋼製、右：ゴム製)

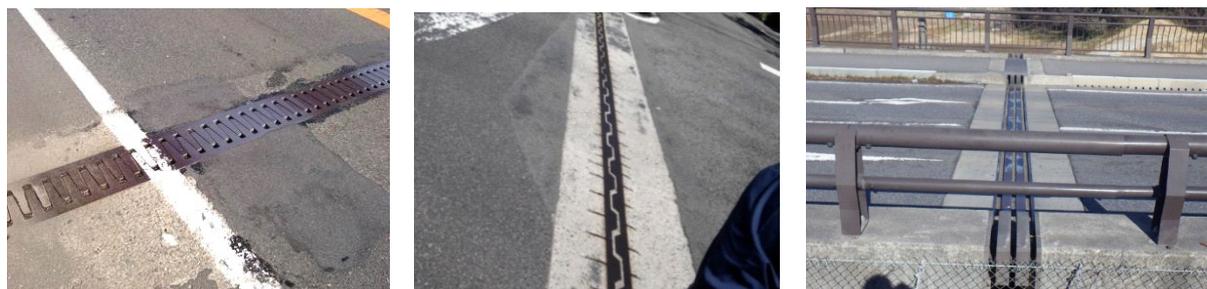
図3-12-11 鋼製ジョイントの例
(左：フィンガー型 中央：簡易鋼製形式、右：モジュラー型)

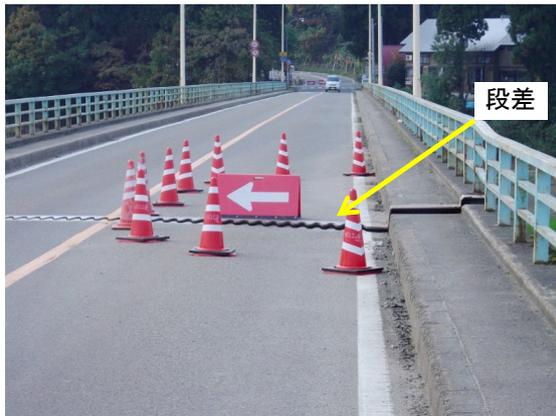
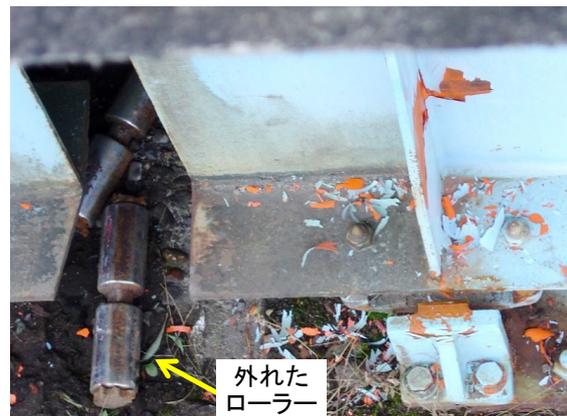
1) 路面の段差

2) 抜け出したローラー

図 3-12-13 伸縮装置の大きい段差の事例（地震により支承が損傷して生じた）

伸縮装置とその固定のための後打コンクリートの付近に、段差が生じやすい傾向がある。走行性、乗心地は、路面の平坦性に関わるところが大きく⁴³⁾、伸縮装置の設置に際して、その段差をできるだけ小さくするための配慮が必要である。また、図3-12-13に示す例のように、地震などにより大きい段差が発生すると、走行の安全性を著しく損なうことから、直ちに通行止めを行い、緊急を要する対応が必要となる。表3-12-1に、伸縮装置の段差の細分類を示す。段差は材料の異なる界面の位置で生じると考えられる。そのうち段差が生じやすい位置は、伸縮装置の突合せ部、後打コンクリートと舗装（床版側）との界面、後打コンクリートと舗装（土工部側）との界面が挙げられる。これらの要因は同表に示したとおり複数あり、多くの場合は、いずれかの部位が沈下することにより発生する。段差の要因を特定するためには、段差部だけでなく、上部構造や支承の損傷、下部構造の移動、回転、沈下など、それぞれの状態を把握する必要がある。限られた構造ではあるが、橋梁端部が浮き上がることがある。不均衡な支間割の場合や特殊な施工方法を用いた場合など、橋梁の支点部にアップリフトが生じるのを何らかの支材で押さえていたものが、地震や支材の劣化などによって開放されたときに起こり得る^{46) 47)}。また、下部構造の側方移動などにより、下部構造と上部構造が押し合う状態になった場合には、伸縮装置がぶつかって伸縮装置自体や遊間に設置されたゴムの異常変形が見られることがある。

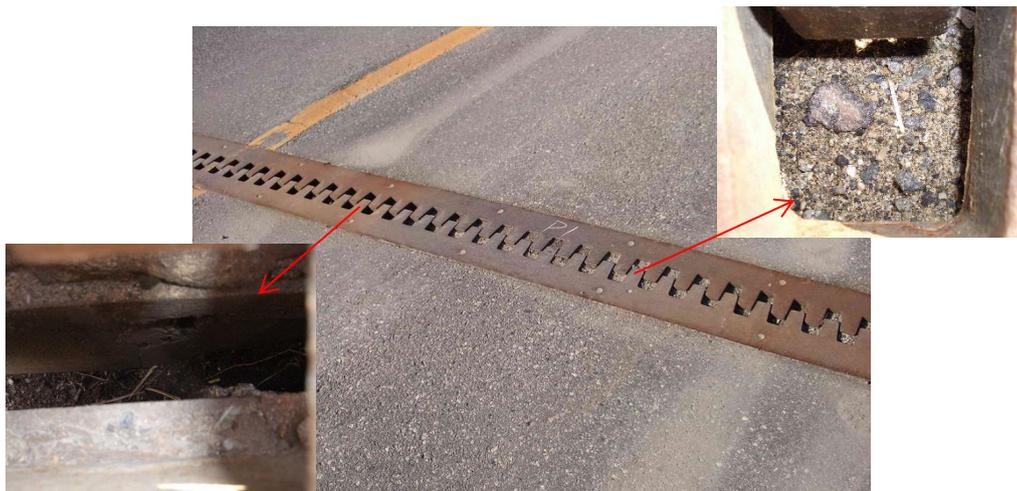
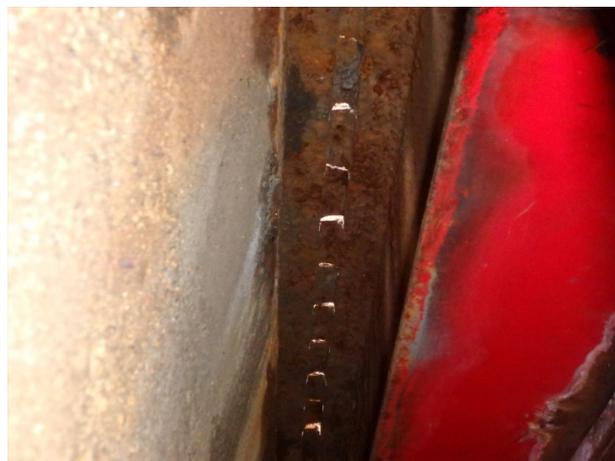
図 3-12-14 フィンガー形式の伸縮装置

(a) 路面の外観と遊間の土砂詰まり³⁴⁾。樋がないにもかかわらず路面付近まで土砂が堆積。

(b) 下方から見上げて撮影。樋がない。櫛歯の下面が腐食している。

図3-12-14に、フィンガー形式の伸縮装置の例を示す。また、図3-12-15に、フィンガー形式の伸縮装置の下方に配置されていた鋼製樋の例を示す。1990年代以前の道路橋では、建設当時にフィンガー形式の鋼製伸縮装置がよく用いられていた。路面からの水は鋼製の樋で受けて排水できるように思われるが、実際は図3-12-15に示すように土砂が堆積して排水路が詰まり、水はそのまま下方に流れる。また、図3-12-16のように、鋼製の樋や排水管が腐食し、孔が空いたり、欠損に至ったりして排水の機能を失う事例もある。当時の伸縮装置便覧⁴³⁾には、止水の概念が既に示されていた。伸縮装置におけるゴム部材の使用は、走行性確保と止水の目的が考えられるが、個々の形式におけるゴム材の目的は必ずしも明示されていなかった。図3-12-17に、突合せ型ゴムジョイントの伸縮装置の例を示す。この例では、ゴム材が横断方向（橋軸直角方向）に500～600mm間隔で途切れており、まったく接続されていないために、横断方向の止水の連続性が確保されていない。丁寧な施工事例では現場でゴム同士を融着等で接続されている場合もある。

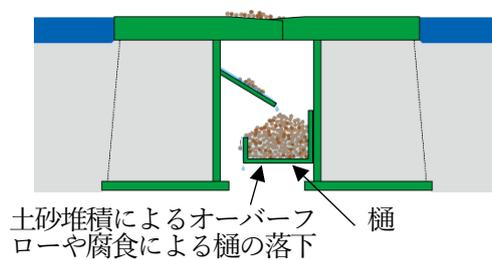
図 3-12-15 鋼製伸縮装置の樋と土砂堆積

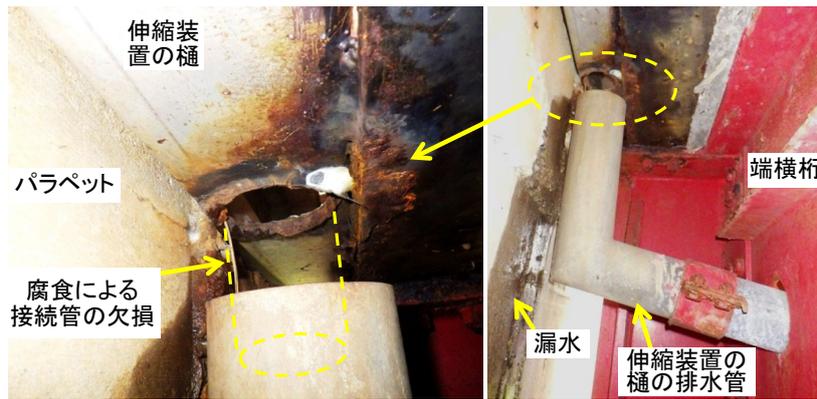
図 3-12-16 伸縮装置の樋の腐食、破損に伴う漏水

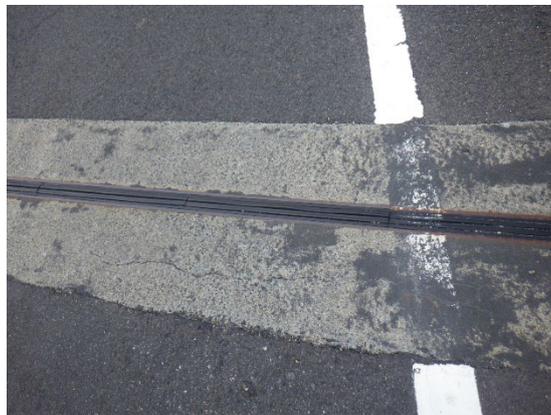
図 3-12-17 横断方向に不連続なゴム材

図3-12-17に、ゴム製伸縮装置におけるゴム材の不連続の例を示した。伸縮装置の断面図で見た場合に止水できそうな場合であっても、横断方向の連続性がないために、漏水が容易に生じている事例が多く見られる。非排水型の伸縮装置が使用される以前も以後も、図3-12-21のような歩車道境界での伸縮装置の不連続やゴム製伸縮装置におけるゴム材の不連続が漏水の一因となる事例がある。

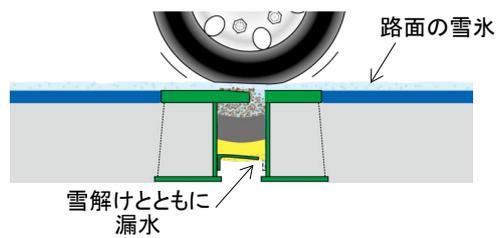
図 3-12-18 土砂や積雪の押し込みによる止水材の設置後の漏水（概念図）

伸縮装置からの漏水を防ぐ目的で、鈹桁橋の場合に、下方からウレタンゴムを詰めたり、樹脂製の排水樋を設置したりする事例が見られる。フィンガー形式の鋼製伸縮装置に止水材を付加した場合は、図3-12-18のように、土砂の堆積や積雪が、その重みによって、車輪に押し込まれて漏水が再発する事例や止水材が落下する事例が見られる³⁰⁾。図3-12-19、図3-12-20に、止水材からの漏水と止水材の落下の事例を示す。

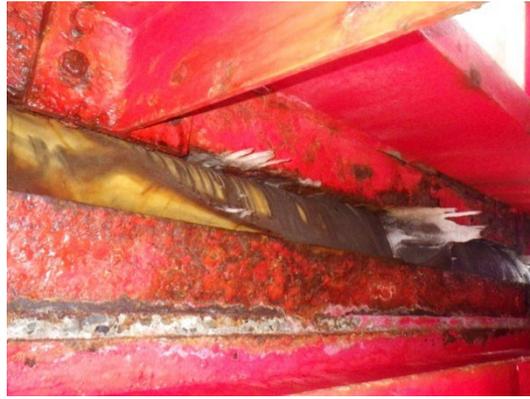
図 3-12-19 伸縮装置の下面に設置された止水材やそのバックアップ材の隙間からの漏水

桁端部の漏水は、必ずしも伸縮装置からとは限らない。定期点検などにおいて、漏水を認識するのは、図3-12-19のような橋台天端の滞水や橋台の側面、前面における水の流下から、あるいは構造物の劣化から、連想される場合が多いと考えられる。前者には、水の由来が単に外に面した橋台天端に掛かった雨水が天端の横断勾配で桁下まで流れ込む場合も含まれる。パラペットを貫通するライフラインを伝ってパラペット背面の土中の水や路面水が流れ込む場合もある³⁴⁾。水道管等に見られる多量の結露水に由来する場合もある。伸縮装置を固定するための後打コンクリートの打継目に隙間ができると、それを伝って流れ落ちる路面水もある³⁴⁾。これらのうち、塩化物が含まれる可能性が高い路面水の漏水に注意を要する。

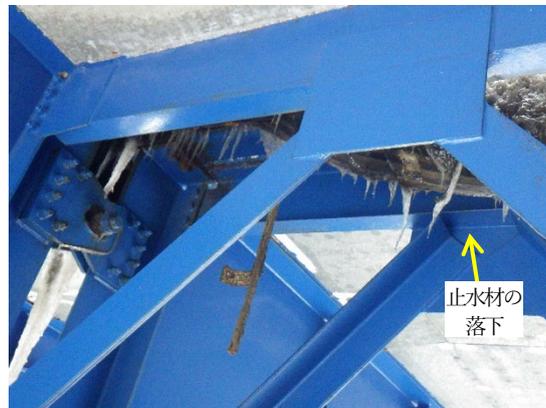
図 3-12-20 伸縮装置の止水材の落下と漏水、つらら
(後付けの止水材が部分的に外れて、垂れ下がっていた³⁰⁾)

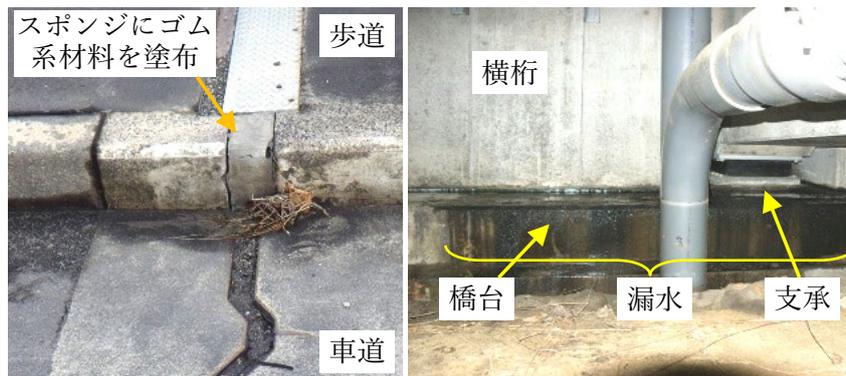
図 3-12-21 歩車道境界の止水ゴムの損傷(左)とその直下の桁端部の漏水(右)³⁴⁾

1990年代以降は、非排水型の伸縮装置が使用される事例が増加した。しかし、非排水型伸縮装置に交換した後も伸縮装置からの漏水が見られる事例があったため、近年二次止水などと呼ばれる二重の止水機能を持った伸縮装置が開発されている。また、図3-12-21のように、歩道と車道で異なる製品を用いて、その境界部（歩車道境界）の適切な止水が施されず漏水が生じている事例も多く見られる。

図3-12-21のように、歩車道境界に簡易な間詰が設けられている事例が多い。これと同様に、図3-12-22に示すように、地覆部にも同様の材料がよく用いられている。図3-12-23に、路面に露出する止水材の例と損傷の要因例を示す。この止水材は、伸縮装置の隙間にスポンジ等のバックアップ材を配置して、その表面に薄いゴム系塗膜等を塗布したものと考えられる。施工後は、薄いゴム膜に孔が開き、コンクリートとの間に隙間ができることで止水機能が比較的早期に失われた状態となっている。このゴム膜の紫外線に対する耐久性も懸念されるが、それ以前に、これらの設置箇所は、図3-12-23(b)、(c)に示すように、除雪や清掃などの路面管理の作業において、厳しい外力に曝される可能性が高く、ゴム膜の薄さから考えると、それらの外力に対する抵抗性はほとんど期待できない。

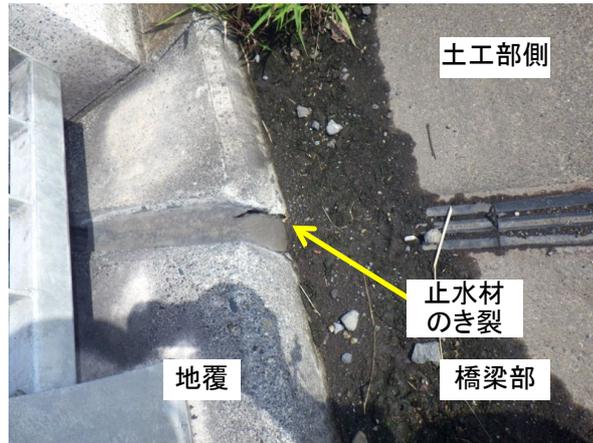
図 3-12-22 地覆部の止水材とき裂

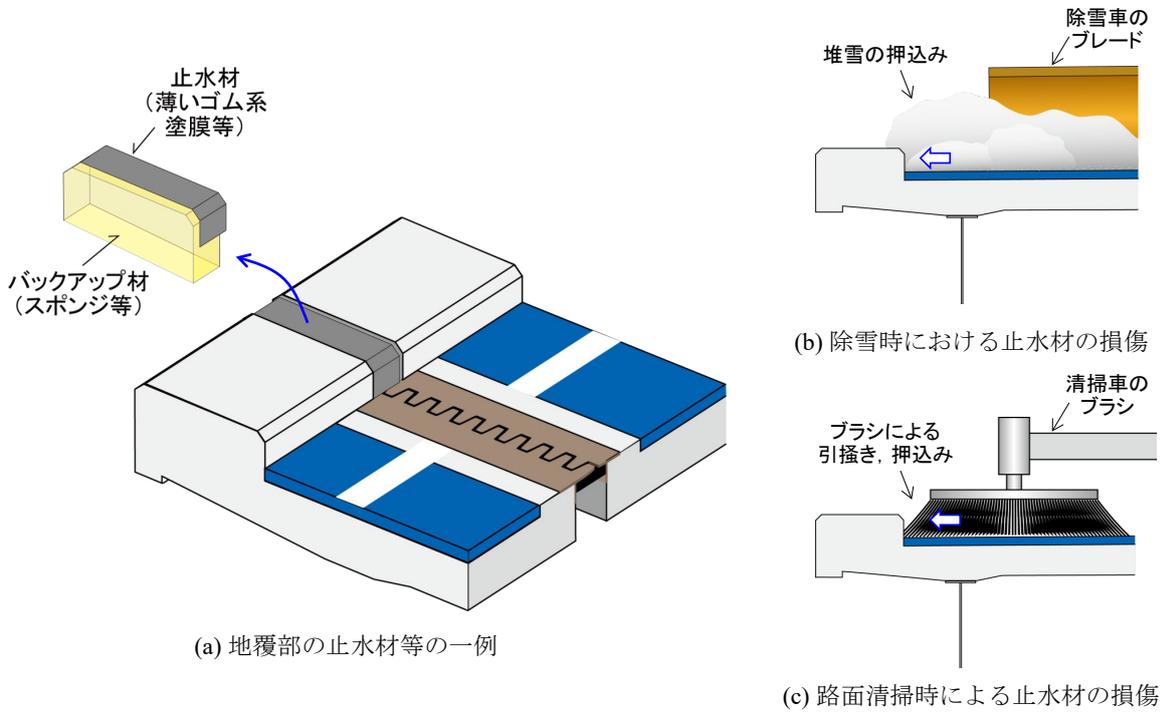
図 3-12-23 路面に露出する止水と損傷の要因例

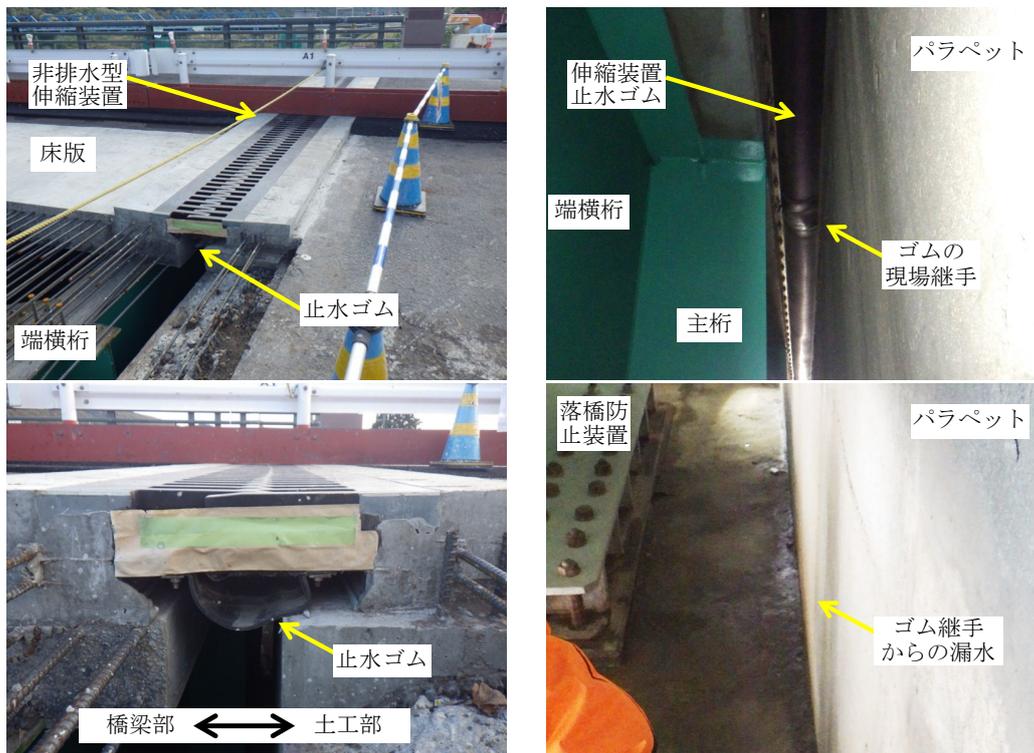
伸縮装置取換えの施工途中
非排水型の止水ゴムの位置
(上：片側交通規制中の路面，下：止水材の断面)

伸縮装置取換え時の止水ゴム現場継手
からの漏水，取換えから1年後
(上：伸縮装置下面，下：橋台上)

図 3-12-24 既設橋における非排水型伸縮装置の施工と漏水事例

図3-12-24に、非排水型伸縮装置の施工と施工後の漏水事例を示す。施工から1年後に確認したところ、止水材の接続箇所付近からの漏水が認められた。既設橋においてRC床版を取り換えた際に、二次止水を有する非排水型伸縮装置を設置したが、片側通行規制のため、伸縮装置は上り線と下り線で分割施工することとなった。その際、現場での止水材の接続が必要となったが、同図に示したとおりの狭い空間での施工であったため、現場での止水材の接続が十分でなかったものと推察される。

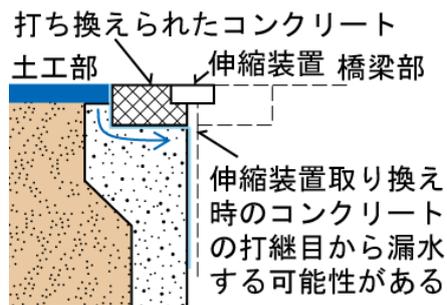
図 3-12-25 打継目からの漏水の可能性 (推定図) ³⁴⁾

図3-12-25に、打継目からの漏水の推定図を示す³⁴⁾。伸縮装置取り換え時の後打コンクリートの打継目の施工によっては、このような打継目からも漏水する可能性があると推察される。図3-12-26は、伸縮装置からの漏水だけでなく、パラペット背面の水が図3-12-27のようにライフラインの貫通孔を通じて流出したものも含まれ、それらが凍結したものである³⁴⁾。この場合、古い構造物でアプローチ部の舗装が著しく劣化していると、路面の塩水が滞水し、土中に浸漬している可能性がある。そのような場合は、背面からの漏水にも他の漏水と同様の配慮が必要と考える。

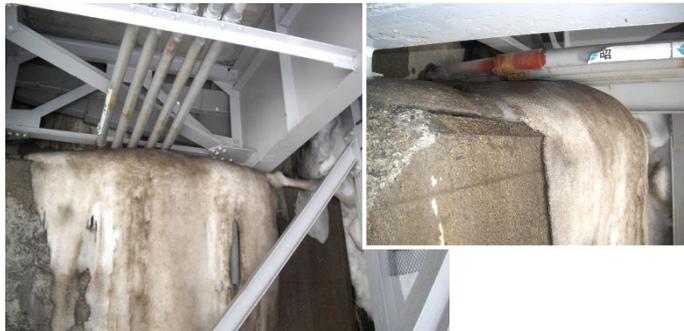
図 3-12-26 伸縮装置からの漏水及び橋台背面からの流水の凍結（鋼橋の例）³⁴⁾

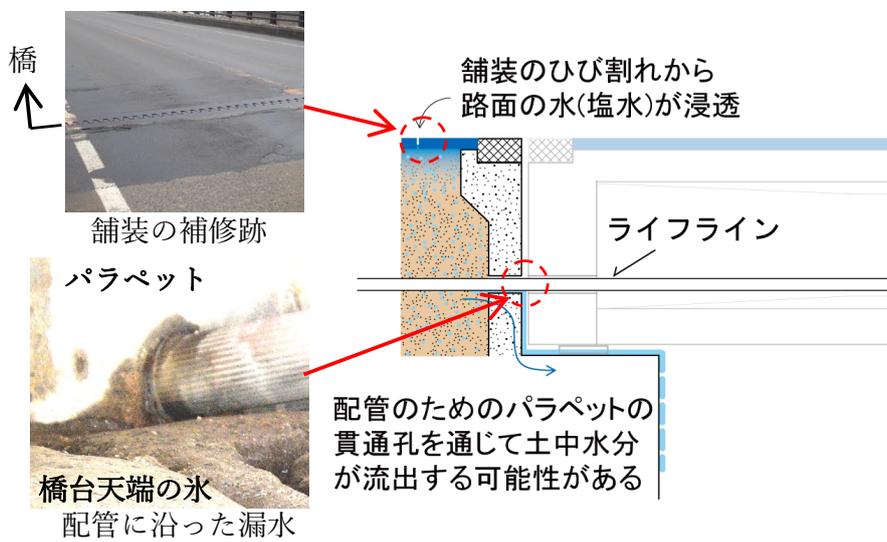
図 3-12-27 橋台背面からの漏水経路の想定図³⁴⁾

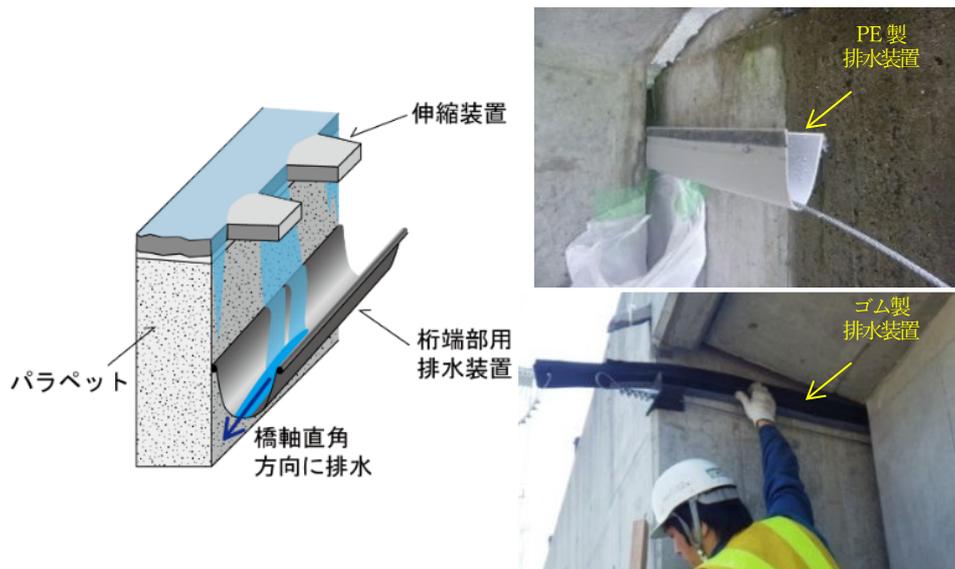
(左：概念図、右上：ポリエチレン (PE) 製、右下：ゴム製)

図 3-12-28 コンクリート橋桁端部の狭い遊間に設置可能な排水装置^{34)、53)}

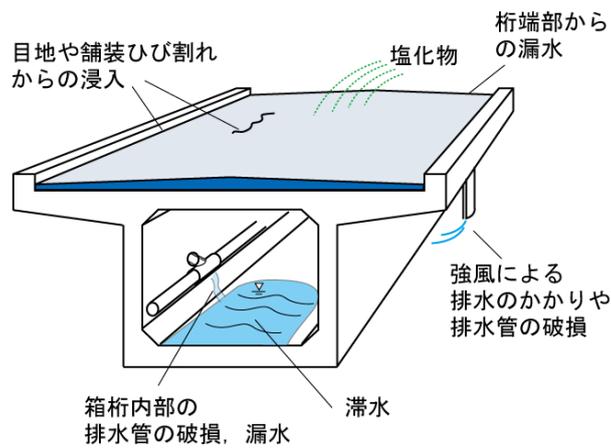
図 3-13-1 散布された塩化物の構造物への浸入経路（概念図）⁵⁶⁾

前節で述べたように、一般道においても道路橋の塩分環境が大きく変化しており、路面に散布された塩化物は、排水中に混入して橋本体に流下し、そのため鋼部材の著しい腐食やコンクリート部材の塩害を引き起こす事例が見られる^{例えば、55)}。図 3-13-1 に、路面に散布された塩化物の構造物への浸入経路を概念図で示す⁵⁶⁾。塩化物の浸入経路は、桁端部や床版上面からの水だけでなく、排水管の損傷や流末水の思わぬ方向への飛散が、橋本体の耐久性に影響する可能性がある。道路橋では、車両の走行安全性の観点から橋面上の雨水を速やかに排除するため、適切な排水が必要とされている⁵⁷⁾。それだけでなく、凍結防止剤散布量の増加とともに、橋の耐久性確保の観点から、適切な排水が一層重要になっている。その排水のために大きな役割を果たす排水管については、これまで流量計算に基づく内径や勾配の設計が行われる程度であり⁵⁸⁾、排水管自体の構造や耐久性の設計方法は明確に示されていないのが現状である。しかしながら、排水装置の損傷などに起因する漏水は、伸縮装置の漏水同様に、道路橋に甚大な影響を及ぼす可能性があることから、現状に応じて排水装置の適切な診断を行うことが道路橋本体の耐久性の確保に重要な意味を持つ。例えば、図 3-13-1 に示したように、鋼橋、コンクリート橋に限らず、箱桁内に配置した排水装置が万一損傷すると、内部に塩水のプールを形成して、橋梁本体の著しい損傷を招くとともに、本体の寿命を縮めかねない事態を引き起こす可能性がある。

また、流末水が構造物の劣化をもたらす。図 3-13-1 では、排水管の流末水が構造物にかかってしまう場合があることを示した。図 3-13-2 は、1961 年に建設された PC 橋で、外桁の近くに配置された排水管の末端が外桁の下フランジに近接していた。PC 鋼材の腐食に対する応急処置として、PC 桁の下フランジの一部に赤い塗装が施されていた。この橋のこの部分だけに PC 鋼材の腐食による露出が見られた（うき部分をはつり落とすと考えられる）。この橋は、日本海の海岸線から約 40km 内陸に位置しており、他の部位に図 3-13-2 と同様の塩害の症状は見られなかったことから、排水管からの塩水が影響を及ぼした可能性が高いと考えられた。一方、PC 鋼材の腐食は外桁の内側寄りのみで、かつ排水管の位置よりも支間中央側にやや離れた位置で見られた。図 3-13-2 の中に矢印で冬季の卓越風向を示す。橋軸が南北にほぼ平行であるのに対して、冬季の最大瞬間風速(4~7m/s 程度)の卓越風向は北北西の場合が圧倒的に多い箇所であった。このことから、内陸で季節風の程度が沿岸部ほど厳しくないとは言え、冬季の風と、排水管の末端の位置が主桁下面に近かったことから、流末水が飛散して主桁にかかってしまい、局所的に塩害が生じたものと推察される。なお、桁の外側は、雨水により比較的洗われ易いことも、塩害が外桁の内側寄りに限られていたことと関係していたと考えられる。

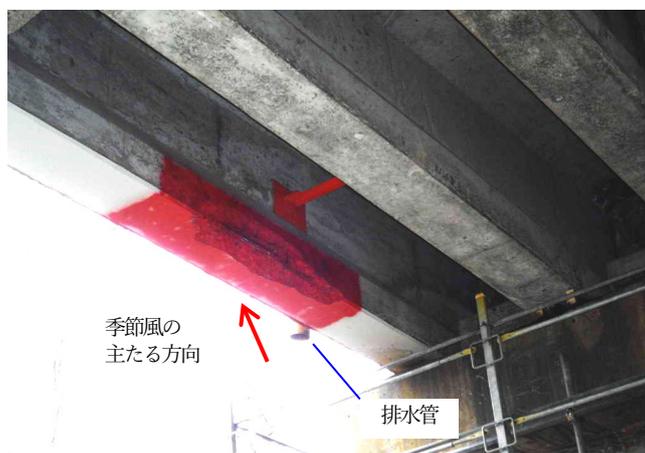
図 3-13-2 季節風により排水が主桁にかかり腐食した事例⁵⁶⁾

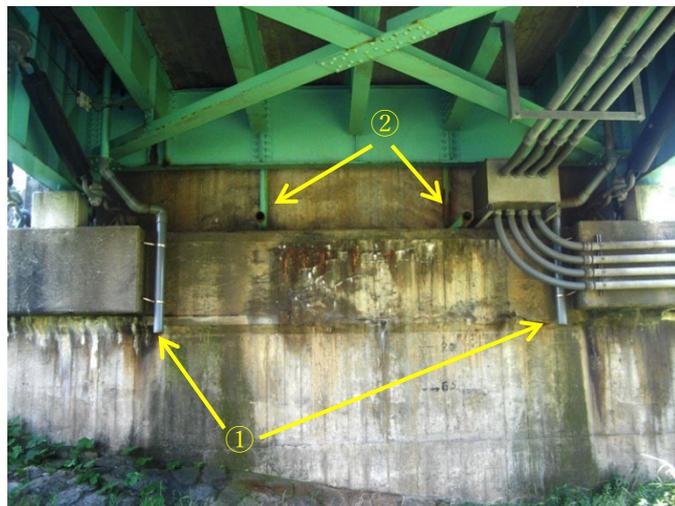
図 3-13-3 流末処理と下部構造の劣化⁵⁹⁾

図 3-13-3 は、1965 年に建設された道路橋の桁端部の状況を示す。橋台にさび汁やひび割れが見られ、塩害やコンクリートのアルカリ骨材反応が疑われる。これらは、桁端部からの漏水によって生じていた可能性があると考えられる。写真を撮影した時点（2012 年）で、写真中①で示すとおり、元の排水管に塩化ビニル管（以下、塩ビ管）を接続して延長し、排水が上部構造や支承に直接かからないように配慮されていた。また、写真中②で示すとおり、桁端部に鋼製の樋が設置され、その排水が橋台前面に排水されるように配管さ

れていた。ただし、配水管①、②ともに、橋台前面から外側（写真では手前側）に若干離している程度であるため、流末水が風によって容易に橋台にかかるものと考えられる。

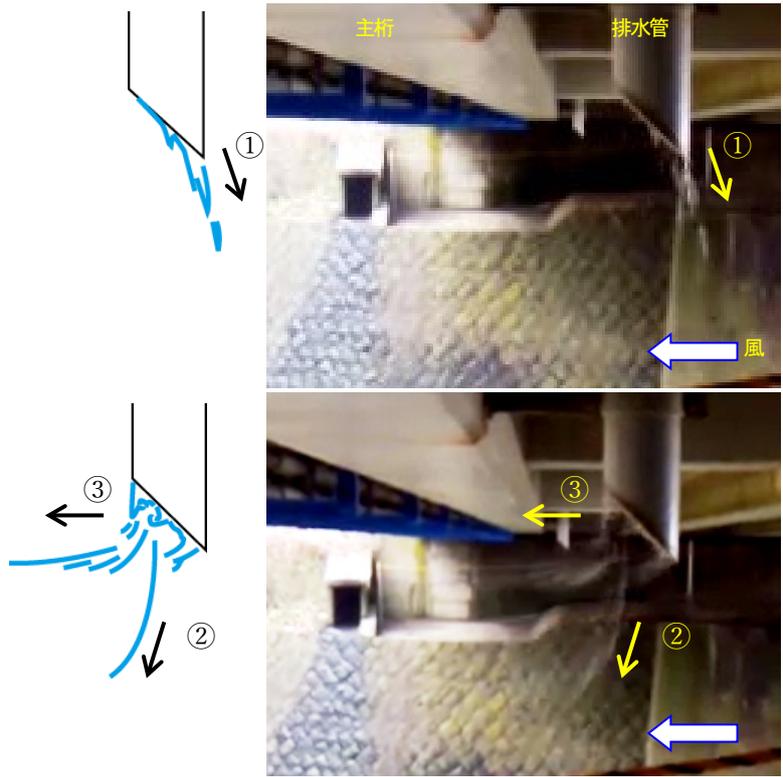
図 3-13-4 日本海沿岸部の季節風と排水の角度⁵⁹⁾

(2013年11月26日12時、近隣気象観測所の10分平均風速10.7m/s、最大瞬間風速18.1m/s、白矢印は風向を示す)

参考として、図3-13-4に、強風下における流末水の飛散状況を示す。冬季の季節風が厳しい、日本海沿岸部の道路橋でビデオ撮影を行った。撮影したのは11月末であったが、天候が悪く、平均風速10m/sを超える厳しい風が吹いていた。橋の周囲では、常時一定以上の風が吹いているにもかかわらず、多主桁の下では風が乱されるため、ときおり同写真の①のように、自然流下に近い状況が見られた。排水管の下端が斜めに切断されていると、自然流下では、水が垂直に落下する場合と、下端の角度に沿った方向に流れ落ちる場合（同写真の①）が交互に見られる。厳しい横風がある場合には、風向きに沿って同写真②～③のような流末水の側方への飛散が繰り返し見られた（①～③が繰り返された）。

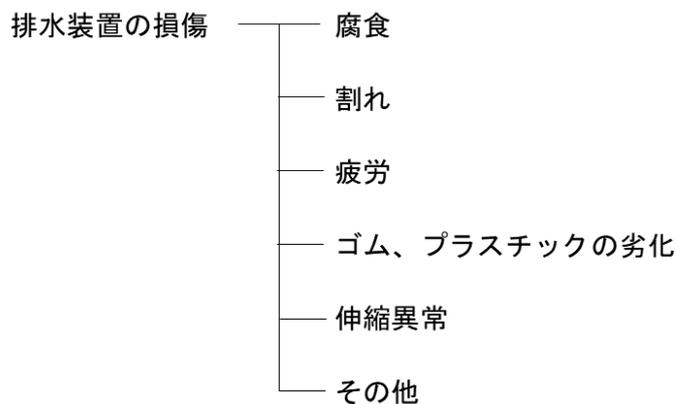
注) 排水装置には、次のものを含む
排水管（普通鋼、ステンレス鋼、PV、PE、FRP）
床版水抜き孔や伸縮装置止水材からの排水管
路面排水装置
排水ます

図3-13-5 排水装置に生じる損傷の基本的な分類

図3-13-5に、道路橋の排水装置に生じる損傷の基本的な分類を示す。排水装置からの漏水をもたらす損傷として、(2)で腐食、(3)で割れについて述べる。なお、本文では、道路橋の排水装置に、排水管（普通鋼、ステンレス鋼、塩化ビニル樹脂（PV）、ポリエチレン樹脂（PE）、FRP）、床版水抜き孔や伸縮装置止水材からの排水管、路面排水装置、排水ますを含む。

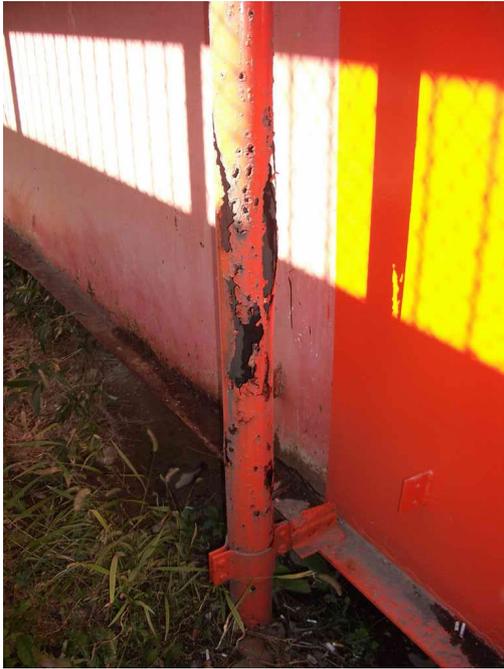
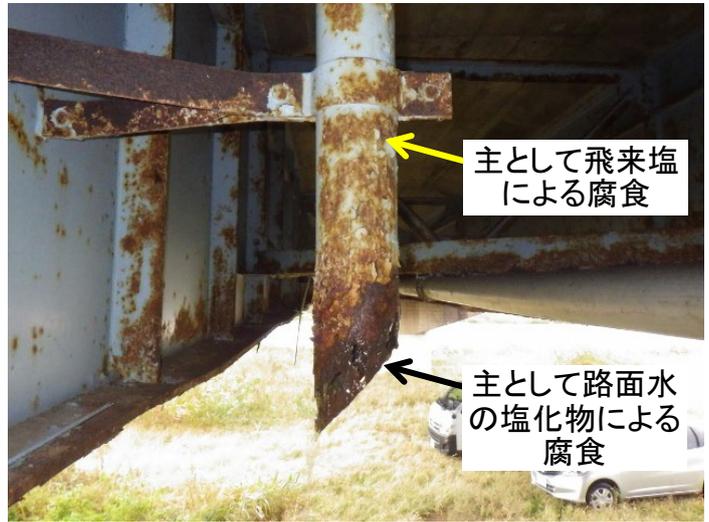
図 3-13-6 鋼製排水管の腐食の事例

a) 排水管内部からの腐食

b) 排水管の内部と外部からの腐食

近年、耐食性の観点からプラスチック製やステンレス製の排水管が用いられる傾向にあるが、既設橋では鋼製排水管が使用されているものが多く現存している。鋼製排水管は、具体の仕様は必ずしも明確でないが、外面は本体と同様に塗装されており、水道管と同様に、管内面は樹脂などによってライニング処理されているものを用いていたと推察される。しかし、ある程度の防食処理はされていても、鋼桁と同様に腐食が生じる事例が少なからず見られる。図3-13-6に、道路橋における排水管の腐食事例を示す。同図(a)は、内陸の橋であり、内面からの腐食により排水管に貫通孔が生じていた事例である。凍結防止剤が散布される橋であり、路面からの塩水が管内に流下することにより、著しい腐食をもたらしたと考えられる。また、同図(b)は、東北地方の日本海から10km程度の内陸に位置する橋の事例である。塗装した主桁に腐食が見られるのと同様に、排水管の外面にも腐食が見られる。また、冬季に凍結防止剤も散布されることから、配管の下端付近は内面からの腐食による著しい断面欠損、貫通孔が見られた。

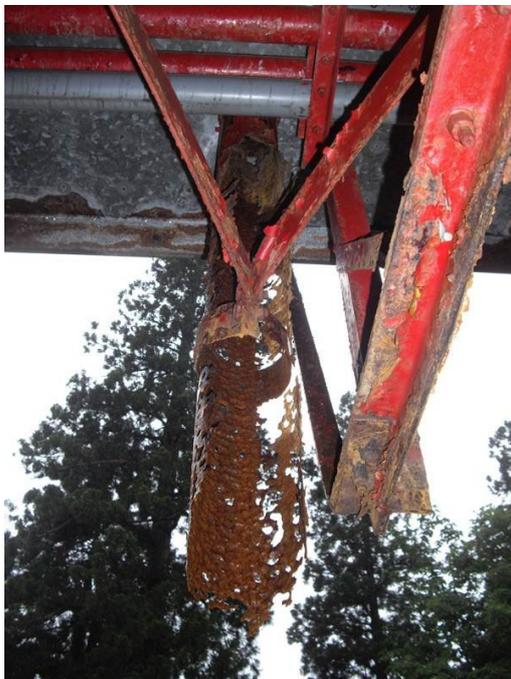
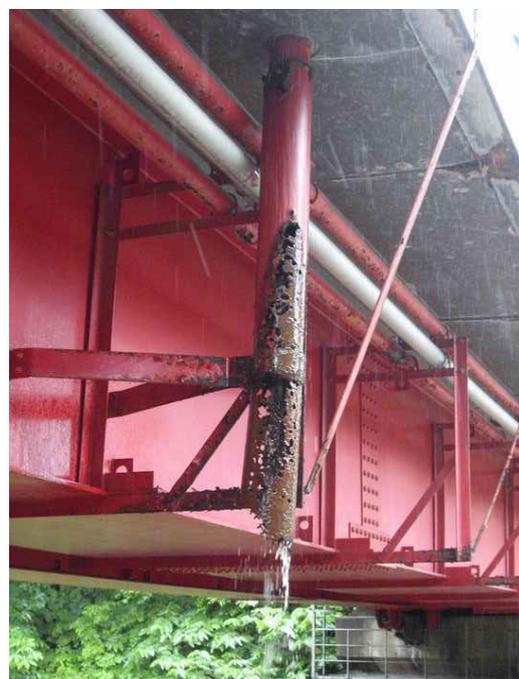
図 3-13-7 鋼製排水管の著しい腐食事例⁵⁹⁾

図3-13-7に、鋼製排水管の著しい腐食事例を示す。撤去が予定されていた橋で、塗装や排水管の維持管理は最小限にとどめられていたことから、より著しい腐食が見られた。鋼製の排水管は、外面は再塗装することができても、内面の再塗装は難しく、かつ当然ながら内面を伝って路面からの塩水が流下することから、主として内面側から腐食が進行したと考えられる。内面は、塩化物が付着しても、すぐに洗い流される機会が多いと考えられるが、塩化物が介在する腐食が一旦始まると、腐食が徐々に進行すると考えられる。

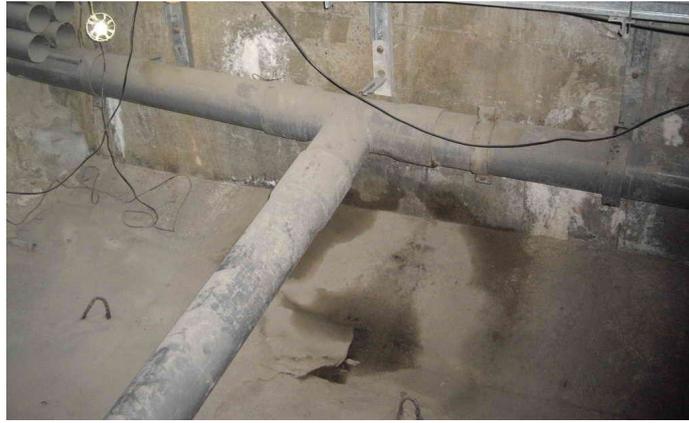
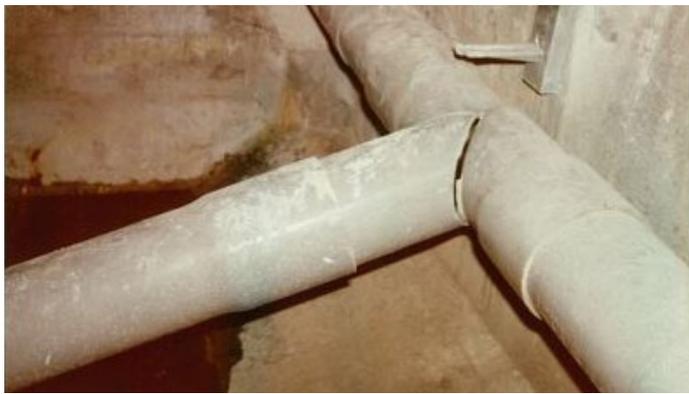
図 3-13-8 箱桁内部の排水管と継手部の損傷例^{55)、56)}

図 3-13-8 は、排水管の継手部からの漏水や排水管の破損により、結果的に PC 箱桁の内部に路面からの塩水を引き込んでしまった事例である。内部に滞水した塩水は、やがてコンクリート部材の塩害を引き起こす一因となった⁵⁹⁾。図 3-13-9 は、排水管撤去後における、中間支点上のコンクリート隔壁内に埋め込まれた排水管内部の状況を示す。排水管の内部に塩化物を含む多量の土砂が堆積していた。図中に示す土中の塩化物イオン濃度は、乾燥土質量あたりに換算したものである⁶⁰⁾。0.38mg/g は他の事例⁶⁰⁾と比べて必ずしも大きい値ではなかったが、塩化物の混入を示す値であった。

排水管に作用する外力としては、死荷重、温度変化、風、地震など、橋本体と同様の影響に加えて、排水管内の堆積物による荷重、活荷重による振動や排水の脈動などの影響も想定される。図3-13-8(下)に示した排水管の損傷の例では、損傷の外的要因として、次の点が考えられる。a) 橋と排水管の線膨張係数の違いによる伸縮量の差により継手強度以上の負荷がかかった。b) 図3-13-9に示したように、排水管中には堆積土と詰まった排水による重量増により継手強度以上の負荷がかかった。c) a)やb)に車両走行等による振動が加わった。d) a)やb)に地震の影響が加わった。これらを解明するには現地計測や解析などを行う必要があると考えられ、一般の橋でこれらを行うのは現実的でなく、重要な課題とはいえ予算的にも困難である。

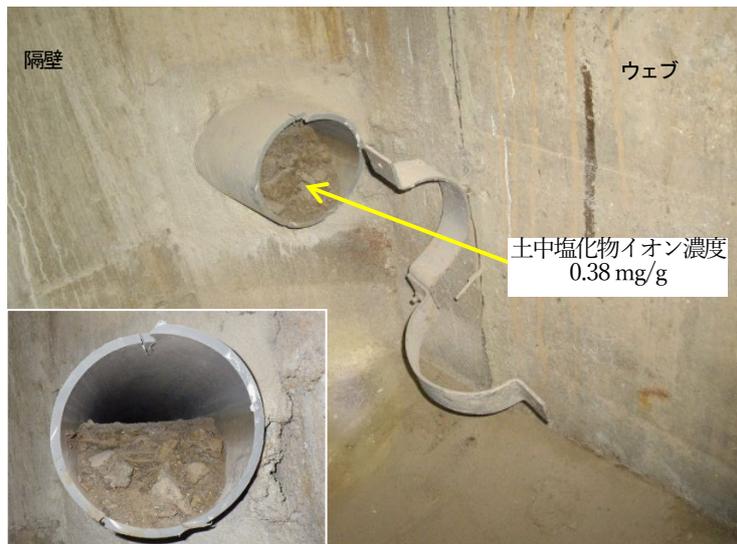
図 3-13-9 箱桁内部の排水管中の土砂堆積 (図 3-13-8 と同橋)⁵⁹⁾

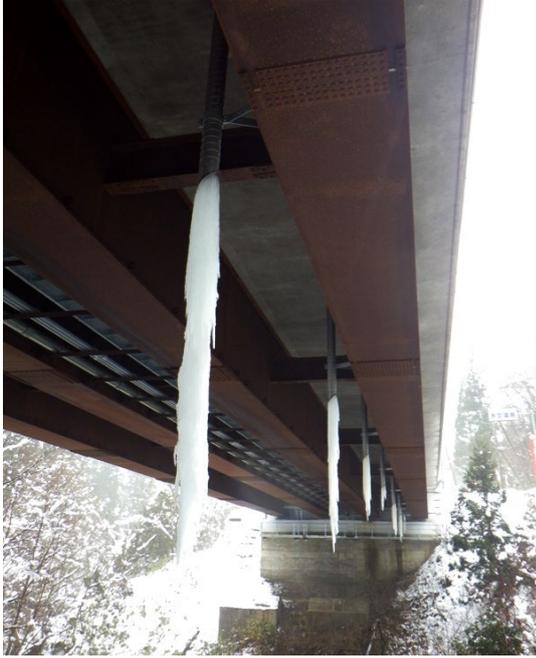
図 3-13-10 流末水の凍結事例⁵⁹⁾
(12月中旬、前夜に降雨なし、最低気温-4°C)

図 3-13-10 に、排水管からの流末水が凍結して、排水管よりも太く長く成長した、つららの事例を示す。前日に降雨、降雪はなかったが、12 月中旬で既に路面に積雪があったため、凍結防止剤や昼間の気温上昇に伴う融雪水が排水管を流下して、凍結したものと考えられる。図 3-13-11 は、橋台前面付近に流末がある排水管で、やはり流末水が凍結した事例である。

両橋は 2000 年以降に建設された橋であり、比較的太い径のステンレス製排水管が使用されていたことから、排水管の割れには至らなかったが、例えば塩化ビニル樹脂製の排水管の場合には割れに至る可能性が高いと考えられる。また、いずれも流末での排水の凍結により、十分な排水が期待できない状況であった。図 3-13-10 のような状況では、風を受ける面積や固定部付近にかかる曲げモーメントのアーム長が増加し、かつ氷の重さが加わることによって、排水管やその固定具にかかる負荷が大きく変化すると考えられる。また、頻繁に厳しい風が吹く場合には、繰返しの負荷による影響も生じ得ると考えられ。

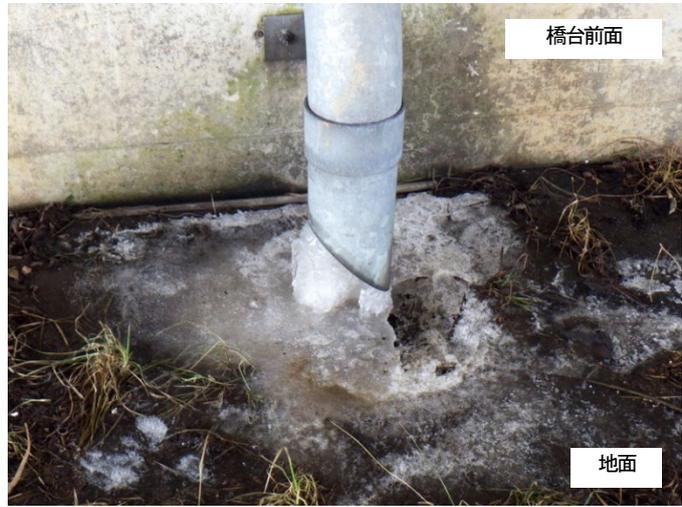
図 3-13-11 橋台前面の流末水の凍結事例⁵⁹⁾
(2月下旬、前夜に降雨なし、最低気温-1°C)

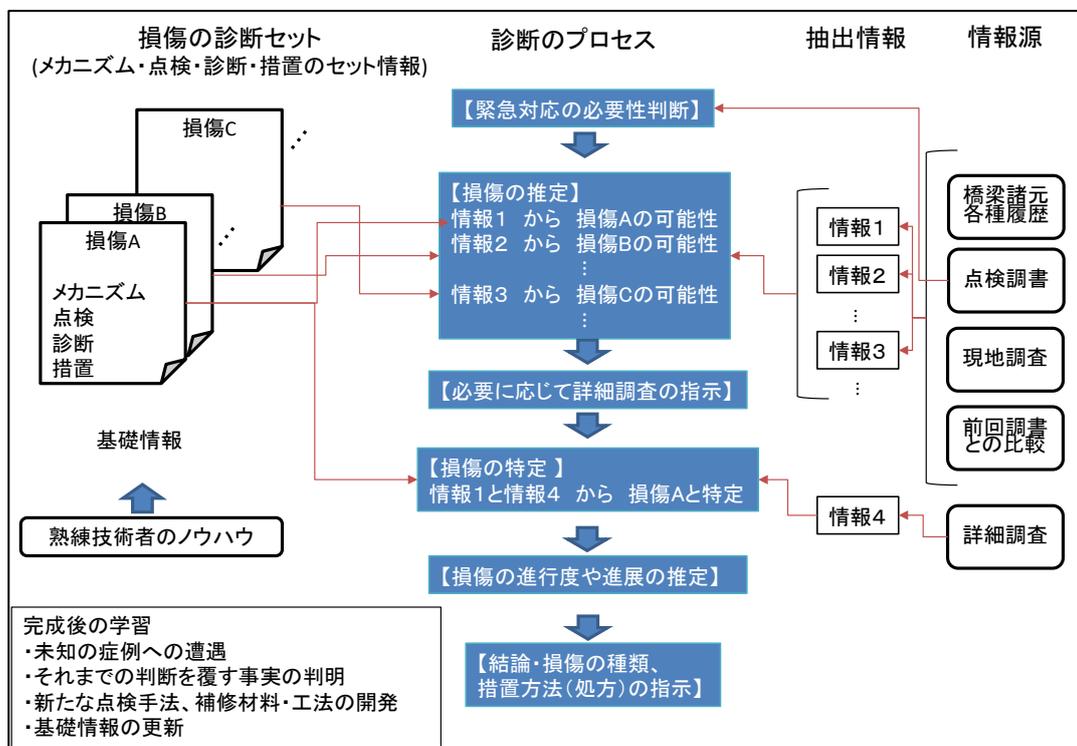
図4-1-1 診断AIシステムの考え方と流れ

システム処理の考え方と流れを図4-1-1に示す。診断のプロセスごとに情報源（橋梁諸元・各種履歴、点検調書、現地調査、前回調書との比較など）から抽出した情報と予め用意した損傷の診断セット情報を照合して、損傷の種類、進行度や進展の推定、措置方法などを推定する方法をとっている。具体的には、まず、台帳データ（橋梁形式、供用年、設計基準、交通量等）、今回の点検データ（所見、損傷が疑われる部材、部位、変状等）、カルテデータ（前回までの所見、補修履歴等）などの情報からデータを入力し、直ちに措置が必要な変状の有無の情報などがあれば緊急対策の必要性を判断した後、疑いのある損傷候補を抽出する。必要に応じて、システムが損傷を特定するために必要な追加情報を提案し、管理者が詳細調査を実施する。ここまでで得られた情報をもとに損傷及び原因を特定するとともに、損傷の進行度（状態）の推定及び損傷の今後の進展度合いの推定を行った後、措置方針を含めた診断結果を出力し、措置の実施内容等をカルテに保存する。このように診断AIシステムにおける処理の分岐条件については診断セットの内容をもとに設定している。

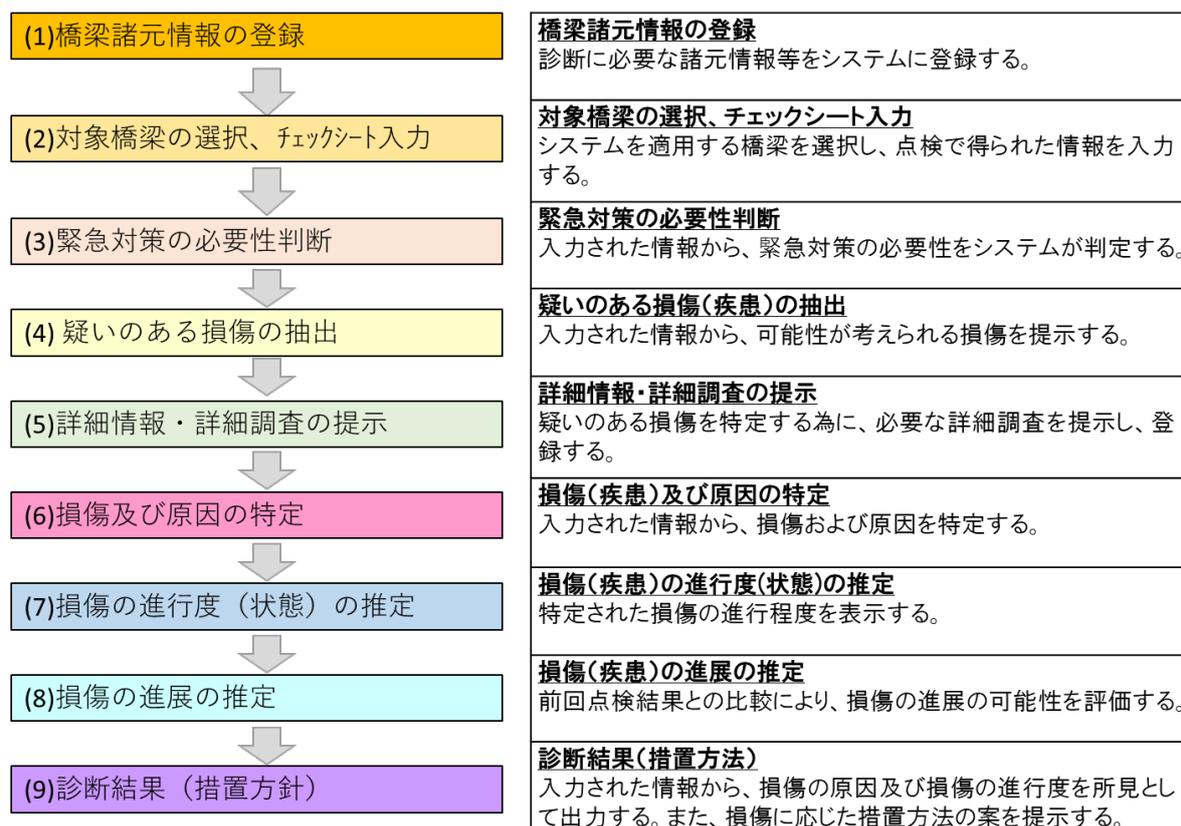
図4-1-2 情報入力から結果出力までの流れ

システム上での情報入力から結果出力までの流れを図4-1-2に示す。まず、対象とする橋梁の診断に必要な諸元情報等をシステムに登録する。次に、その橋梁の点検で得られた情報を入力することで、まずそこで、入力情報をもとに緊急対策の必要性が出力される。また、同様に可能性として考えられる損傷も出力される。次に疑いのある損傷を特定するための詳細調査が提示されるので、それに従って調査結果を入力する。今までに入力した情報をもとに、損傷及び原因と損傷の進行度の推定結果が出力される。最後に、前回の点検情報との比較により、損傷の進行が確認されるかどうかを入力することによって、最終的なアウトプットである損傷とその原因、損傷の進行度の推定結果、損傷の進展の推定結果、措置方針がまとめて出力される。

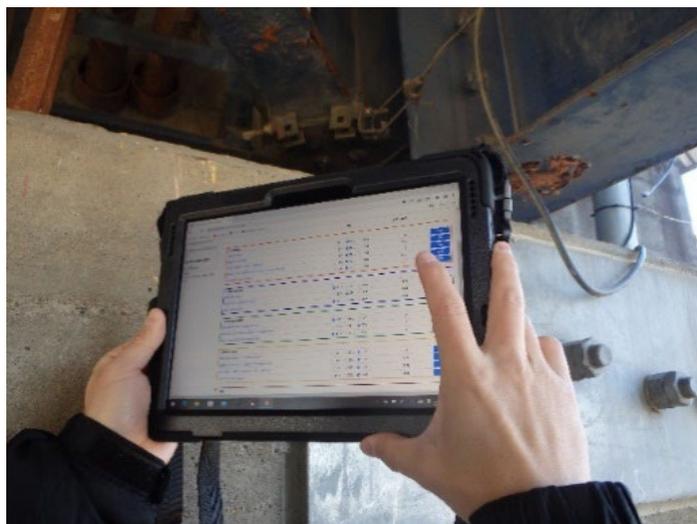
写真4-1-1 タブレット型PCにインストールした診断AIシステム

そのため、診断AIシステムは、システムをインストールしたタブレット型PCを直接現場に持ち込み、その場でタブレットに表示される項目を確認しながら入力できるように構築した（写真4-1-1、写真4-1-2）。

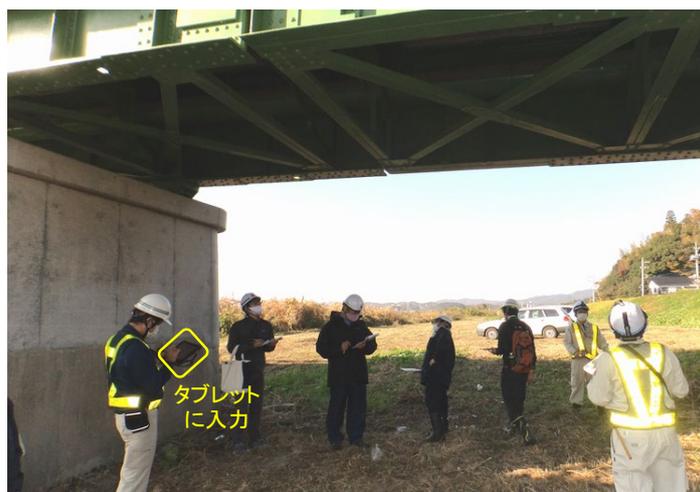
写真4-1-2 現場でのシステム使用状況

診断AIシステムの使用例としては次の通りを想定している。まず、点検現場に行く前に台帳データ、カルテデータ、前回点検データなどの情報をシステムに入力しておく。次に、現場に行き、事務所で入力した情報に基づき、診断で必要となる入力項目がシステム上に表示されるため、それに従い、現地で橋の状態を見ながら情報を入力する。情報の入力が完了したら、現場でも事務所でも診断結果を出力することができる。

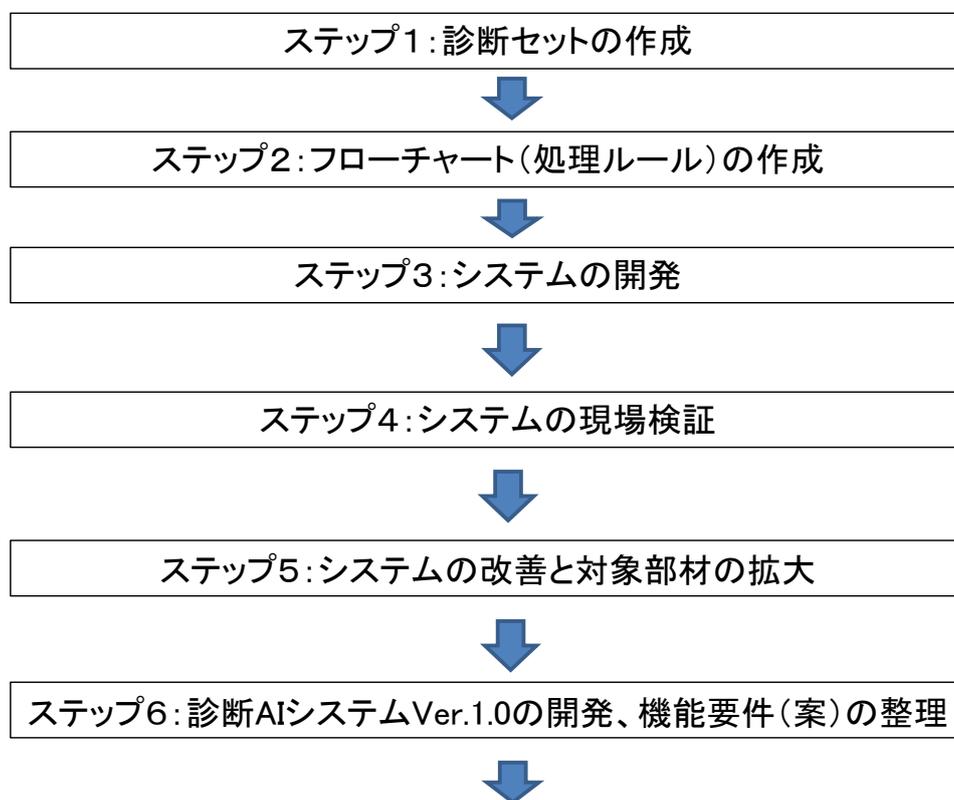
図4-1-9 診断AIシステムの開発の流れ

発生が多く報告されている症例から順に診断セット及びフローチャートを作成し、それを基にシステム開発を行っている。システム化したものから順次、システムのロジックの妥当性や使用性を検証するための現場検証を行った。その検証結果に基づき、システムを改善するとともに、システムの対象部材を拡大していくことで、令和3年度までに、対応可能な症例が限定されているが、床版橋、桁橋、トラス橋など橋種の約9割を対象とする診断AIシステム Ver.1.0を開発した(図4-1-9)。それと同時に、本システムを普及させるための機能要件(案)についても整理した。機能要件(案)については次章で記述する。
