AI を活用した道路橋メンテナンスの効率化 に関する共同研究報告書 (I-1)

— 橋梁診断支援 AI システムの開発 —

令和 5 年 10 月

診断 AI 開発グループ

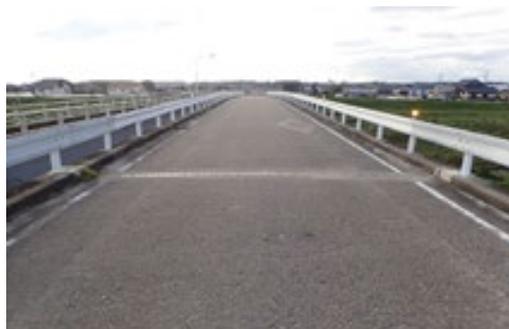
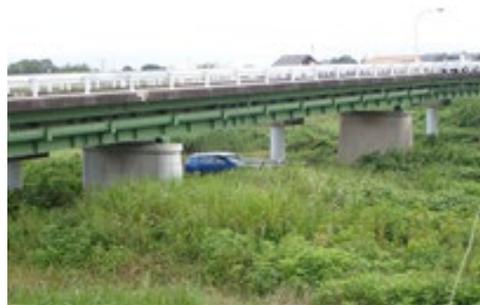
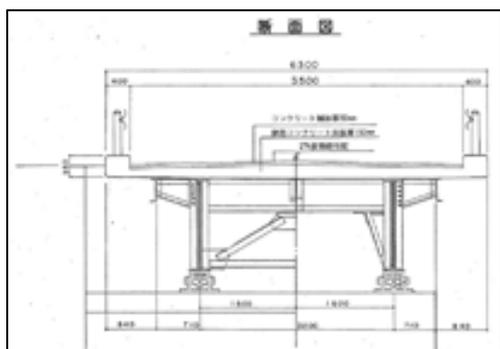
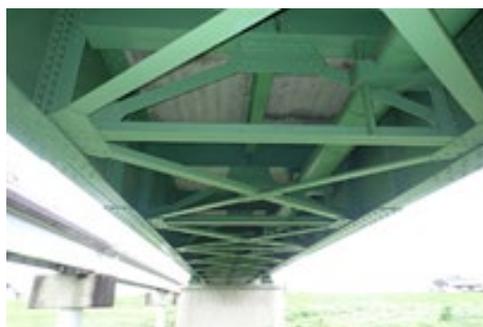
図4-2-1 H橋の現況写真など

H橋の橋梁情報、現況写真等、側面図をそれぞれ表4-2-2、図4-2-1、図4-2-2に示す。H橋は1951年に供用した橋長110mの5径間連続鋼ゲルバー桁橋である。現場に行く前に点検調書(H30)を確認し、特にひび割れ等の変状が確認されている第1径間(図4-2-3)と第5径間(図4-2-4)を今回の検証の対象にした。

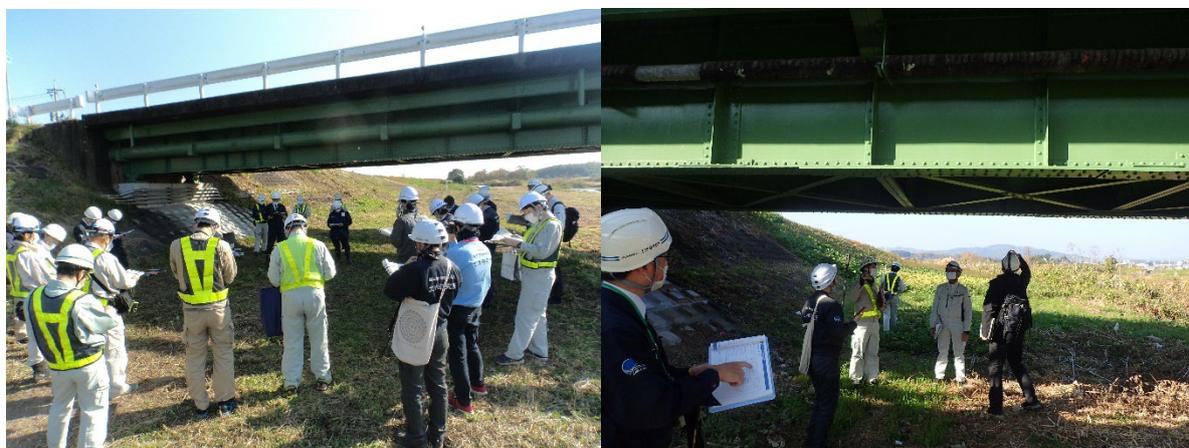
写真 4-2-1 検証状況 (H橋)

検証状況を写真4-2-1に、検証結果を表4-2-3に示す。診断技術者の診断と診断AIシステムの診断結果を比較したところ、概ね一致した。また、診断結果の説明性について、診断結果や措置方針などが具体的に表示されるので第三者に対して説明しやすい等の意見が多く、説明性の部分については、概ね良好な評価であった。一方、システムの使用性については、「変状位置の記録ができない」、「過去の変状データを参照できない」、「入力項目に対して選択や値を入れるのは経験がないと難しい」などの意見が出され、課題があることがわかった。

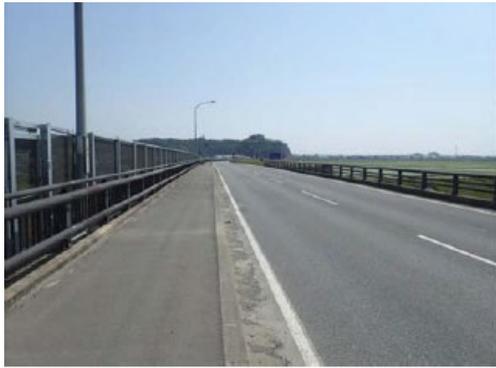
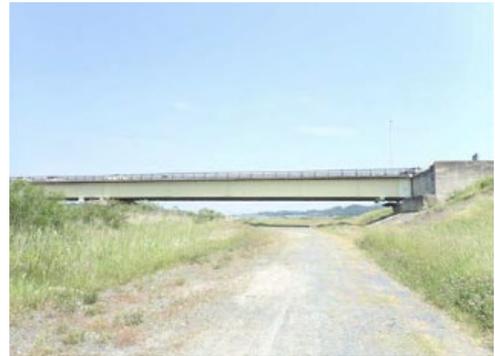
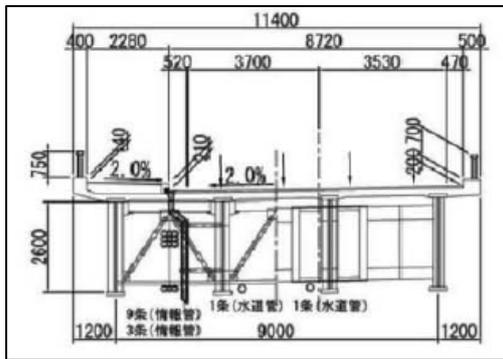
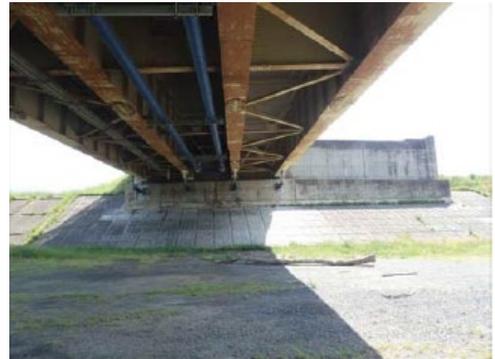
図 4-2-9 N 橋の現況写真など

N 橋の橋梁情報、現況写真等、側面図をそれぞれ表 4-2-4、図 4-2-9、図 4-2-10 に示す。N 橋は 1978 年に供用した橋長 435.3m の 3 径間連続非合成鈹桁橋の 3 連である。現場に行く前に点検調書 (H30) を確認した結果、特にひび割れ等の変状が確認されており、河川敷から調査が可能な第 9 径間 (図 4-2-11) を今回の検証の対象にした。検証方法は、H 橋と同様とした。検証状況を写真 4-2-2 に、検証結果を表 4-2-5 に示す。診断技術者の診断と診断 AI システムの診断結果を比較したところ、概ね一致した。また、診断結果の説明性に関する意見は特になかった。一方、システムの使用性については、「入力結果の確認表示がスクロールなしで見ることができると良い」、「現地での入力項目を減らせると良い」などの意見が出され、操作の効率化に関する課題があることがわかった。なお、N 橋の検証の時は、診断技術者としての参加者は H 橋の時と同じため、診断技術者からの意見は聞いていない。

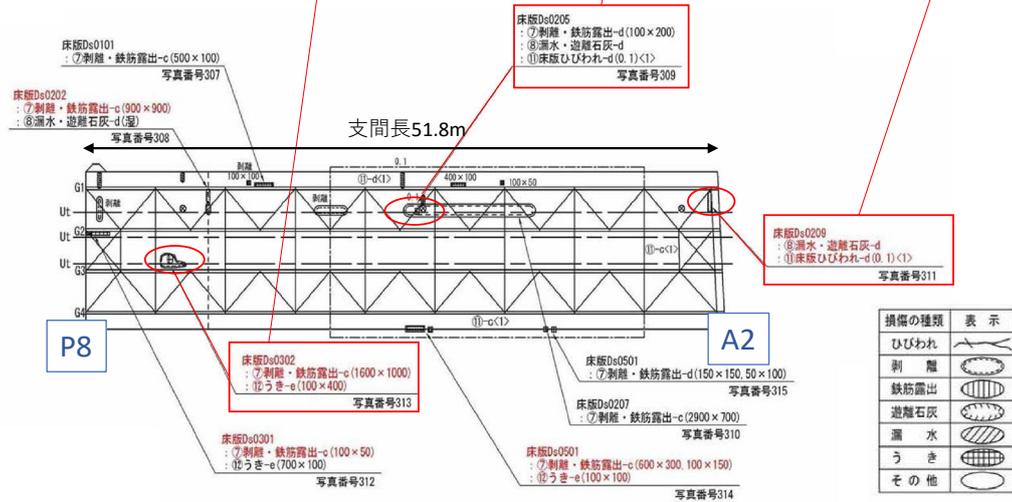
図 4-2-11 第 9 径間の変状写真と損傷図

対象部材	変状写真		
点検日 : 2018/8/9 対象部材 : R C 床版 対象径間 : 第9径間	【Ds0302】

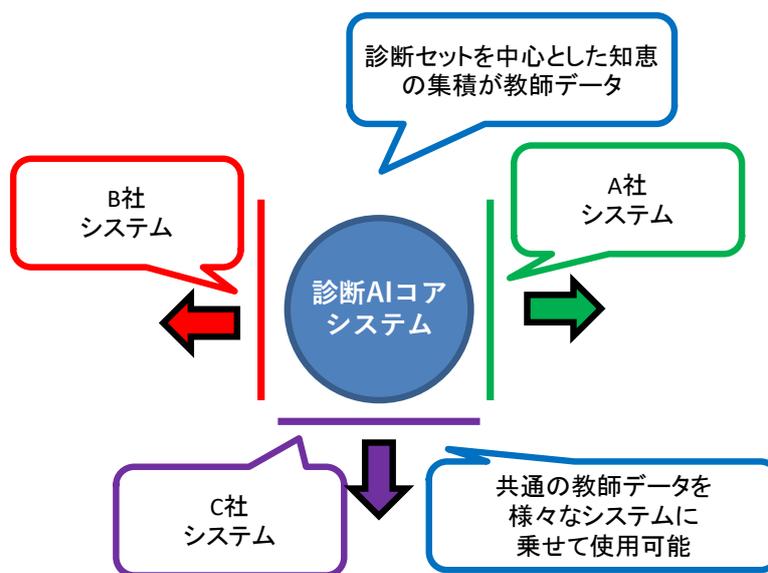
図 5-1-1 診断 AI コアシステムを中心としたシステム普及イメージ

橋梁診断支援 AI システムの将来的な普及イメージとして、本共同研究で令和3年度までに開発した橋梁診断支援 AI システム Ver.1.0（ここでは、「診断 AI コアシステム」という）を民間企業等へ提供して、その民間企業等が診断 AI コアシステムに対して独自機能を付加し、利便性や使用性等を向上させた独自の診断 AI 民間システムを開発及び販売して、診断 AI システムを世の中に普及させていくことを想定している（図 5-1-1）。当然、民間企業等へ提供する際には、診断 AI コアシステムのコアとなる部分（診断ロジックの条件分岐フロー部分など）を改変してはいけないものとし、例えば、プログラム言語を変える際には、条件分岐フローが正確に機能するか証明することなどの一定の制約を課すことで診断結果の信頼性を確保する必要がある。

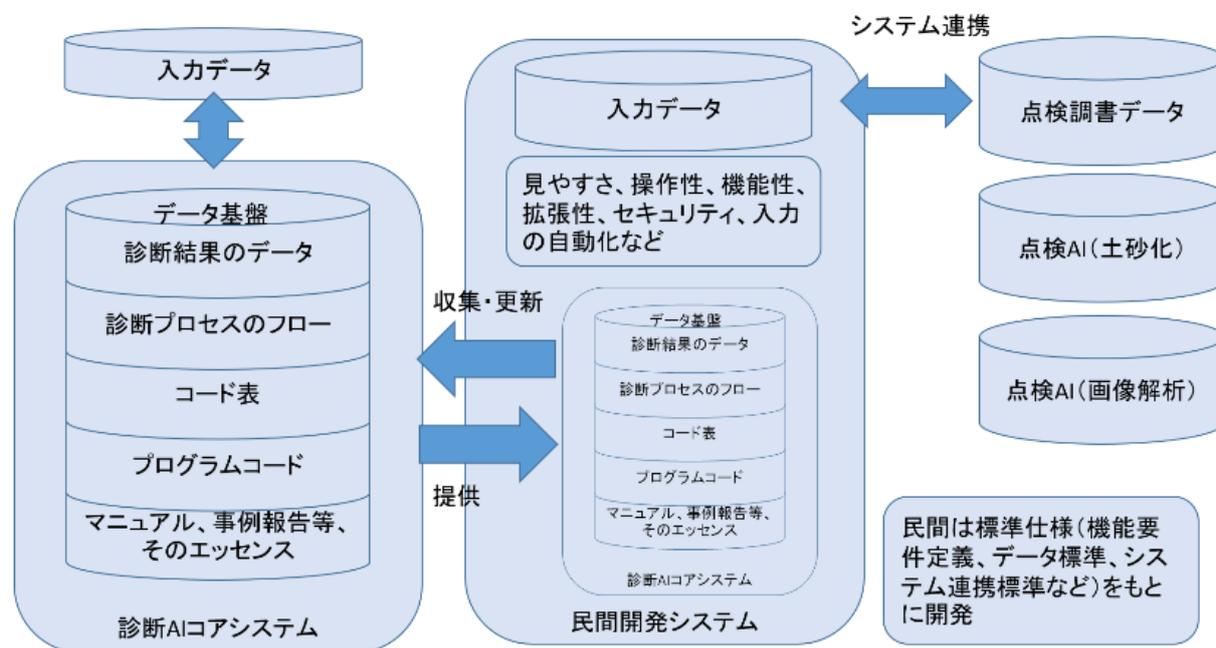
図5-2-1 診断AI コアシステムの活用の全体イメージ

内容の一例として、システムの動作環境を表5-2-1に、活用の全体イメージを図5-2-1に、システムの機能構成を図5-2-2に示す。

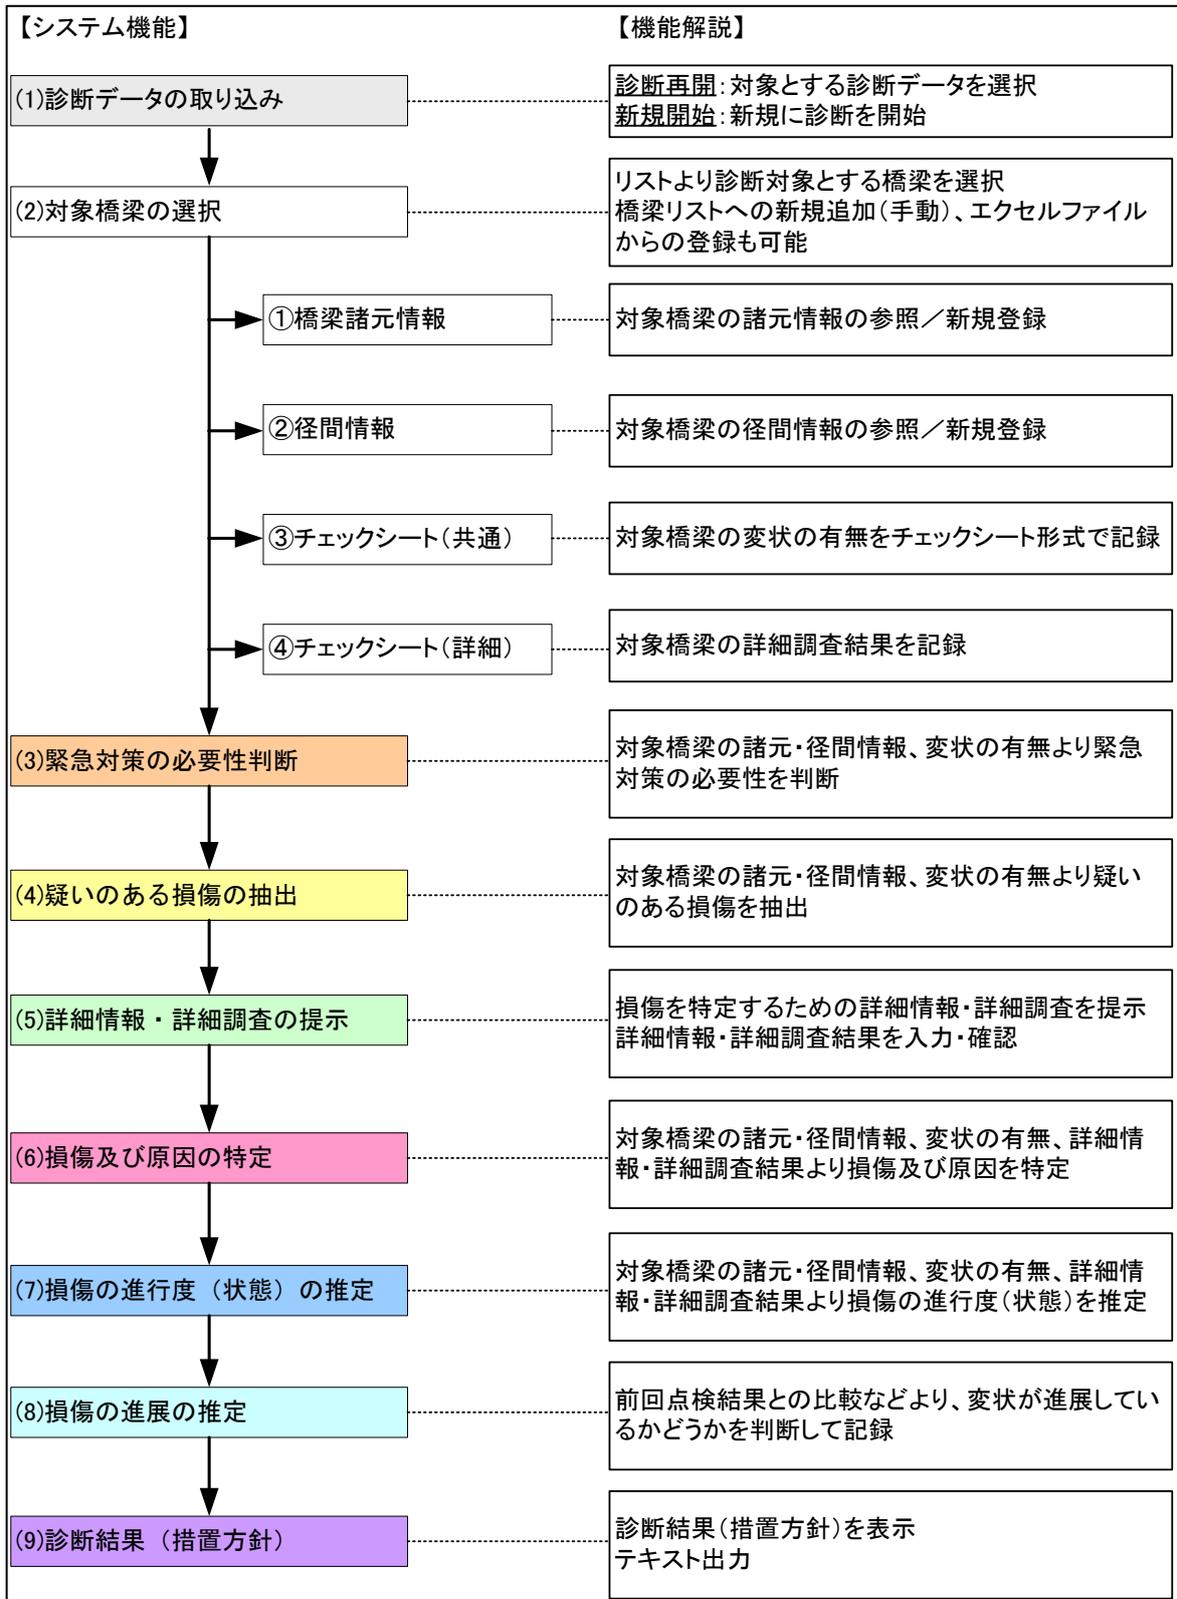
図 5-2-2 システムの機能構成

2つ目は、「システムの機能」である。図5-2-2に示す「(1) 診断データの取り込み」から「(9) 診断結果 (措置方針)」の各システムの基本機能と関連するデータテーブルを記載している。

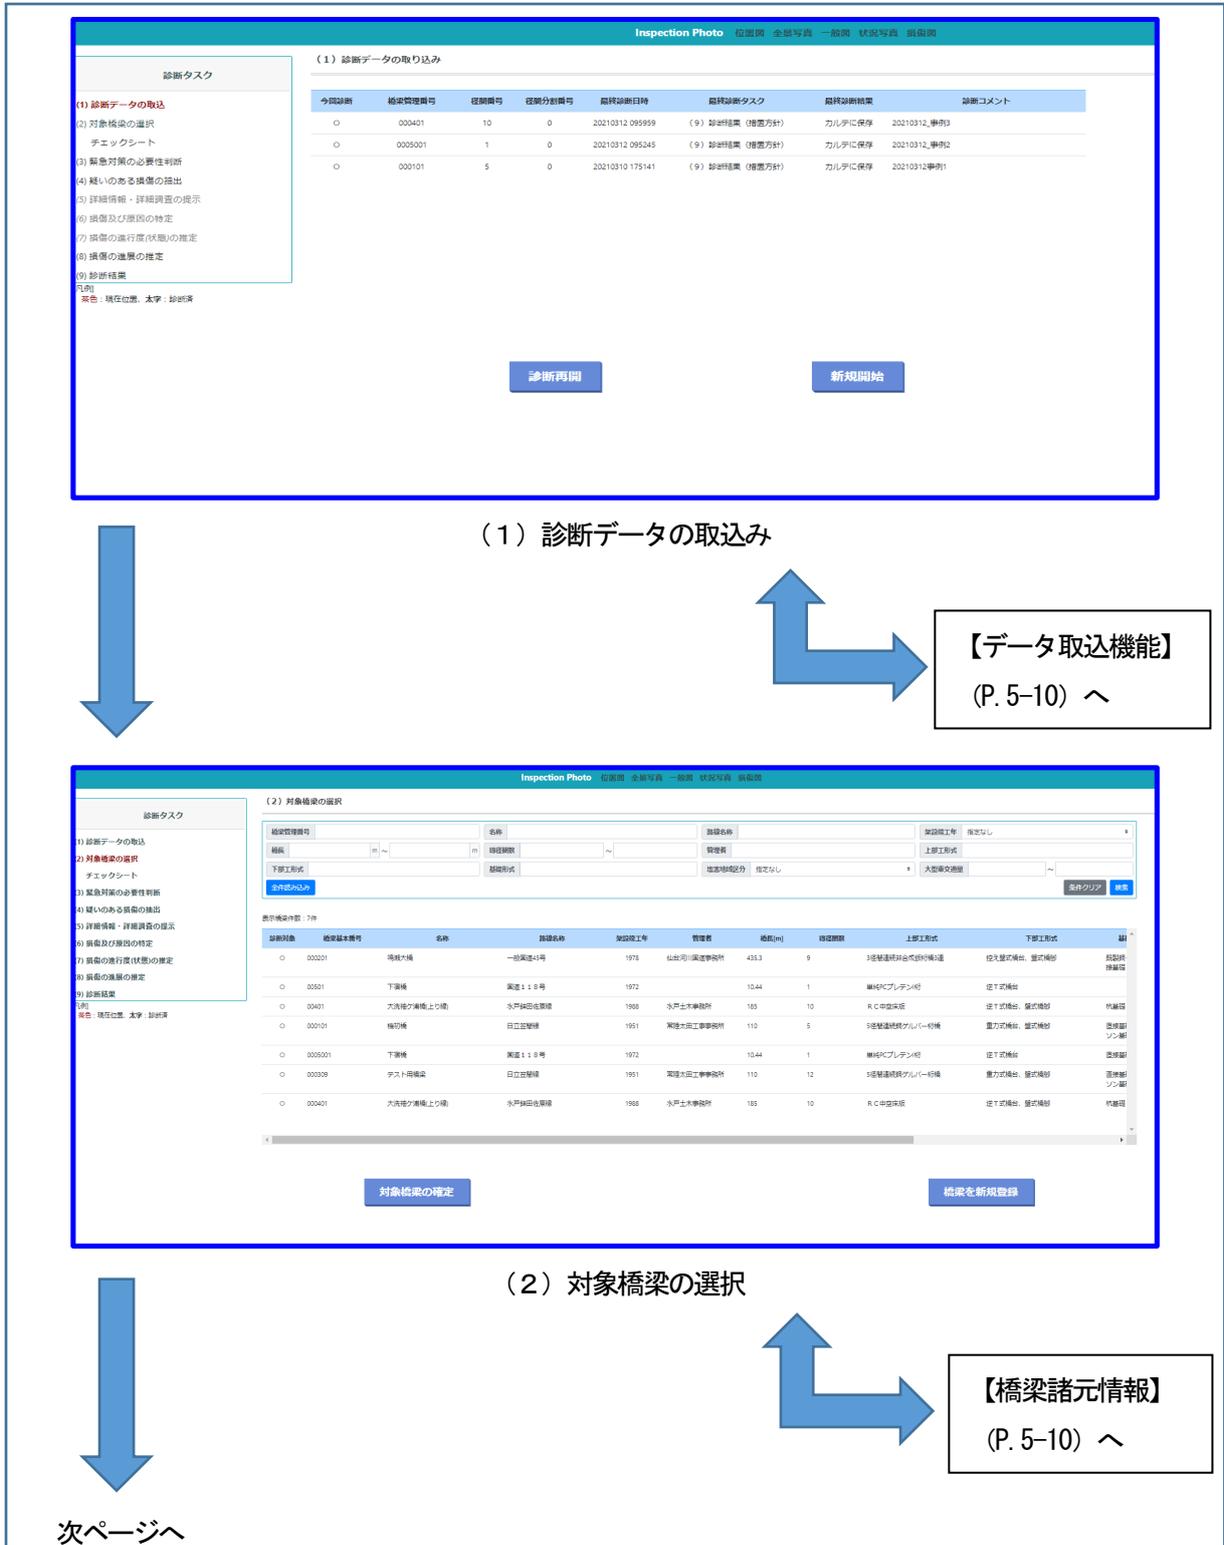
図5-2-4 システムの画面遷移図(1/6)

3つ目は、「システムの画面遷移図」である (図5-2-4)。
