5.4 結氷する港湾に対応する水中構造物点検技術に関する技術開発

【要旨】

港湾及び漁港施設の水中部における健全度診断は、有効な手法が確立されておらず、潜水士による目視観察に頼っているのが現状である。一方、港内における堆砂の計測は測量船による深淺測量が主体である。このことから、点検・計測作業の効率化を図るため、港湾構造物水中部劣化診断装置、鋼矢板式岸壁点検装置、及び簡易堆砂計測装置を開発し、港湾及び漁港施設の機能保全に寄与する点検計測システムの検討を行うものである。

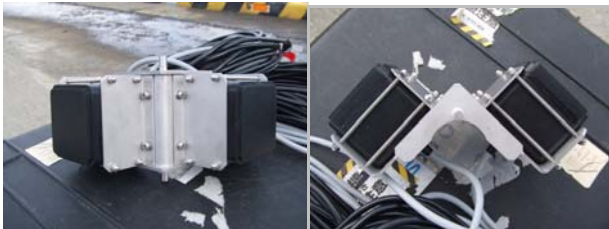
写真－2 音響測深機

平成 21 年度撮影試験では、高い周波数（500kHz）を用いた音響測深機を使用し、前方または後方への撮影時に対応するため 2 台の音響測深機を取り付けた（写真－2）。

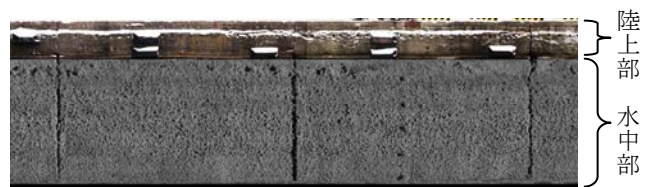
写真－4 モザイク図（陸上部+水中部）

また、岸壁面水中部の画像に、光学式カメラで撮影した陸上部の画像を加え、水陸一体化したモザイク図を作成し検討を行った（写真－4）。

以上より、計測機器等の変更で位置精度は向上し、精度の高いモザイク図を得ることができた。

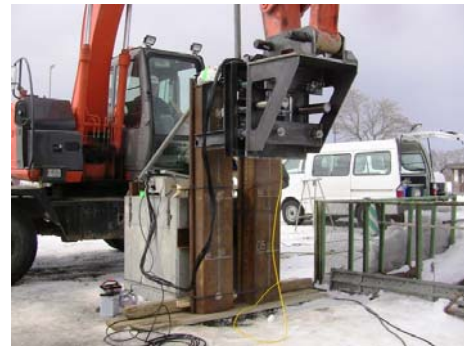
写真-5 動作確認試験、超音波探傷確認試験

試験は、コンクリートベースに仮設した鋼矢板を現場矢板に見立て、陸上フィールドにて実施した。なお、本年度はケレン機能を除いた機器構成で実施した。

動作確認試験では、架装装置の位置決めを補助員による誘導で行った場合と補助員に頼らず監視カメラのモニター映像で行った場合で動作確認を行った。

超音波探傷確認試験では、探触子のカップリングチェック機能、SH波計測において、測定感度が室内試験にて計測した基準感度より低い感度で鋼矢板への超音波入射を確認した。板厚計測においては、鋼矢板II型で誤差はほとんど無く、鋼矢板IV型でも0.2mmであり、架装装置による計測においても板厚計測の有効性を確認した。

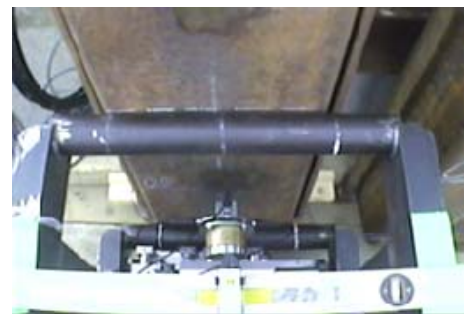
写真-6 監視カメラのモニター映像

補助員による誘導がある場合には、精度の高い位置決めが可能であった。しかしながら、監視カメラモニターによる操作では、矢板と架台との距離及び傾斜（水平、鉛直方向）の把握が困難であり、距離計や傾斜計などの補助装置が必要であることがわかった。

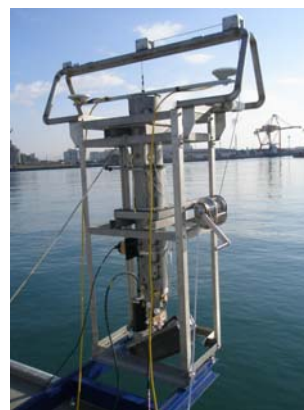
写真-7 陸上計測架台組立状況

ソナーヘッドを垂下させる多段伸縮ポールの先端の第1段ポールにウインチワイヤーを連結させ、自重により順次繰り出す方式に変更した事により伸縮動作が簡便となった。また、伸縮ポール上部でのGPS方位取得を行い、且つポールの回転をウインチワイヤーが妨げない様に、ワイヤー取り回しのための梁を架台上部に新たに設けた事により、180度以上の回転計測範囲を確保できた。さらに、ソナーヘッドの上面へ動揺計を設置することにより、動揺及びソナーヘッド傾斜角度がダイレクトに計測できる事から、ビーム計測座標の精度が向上された。しかし、改造による重量の増加や架台の付加等によって可搬性は劣るものとなった(写真-7)。

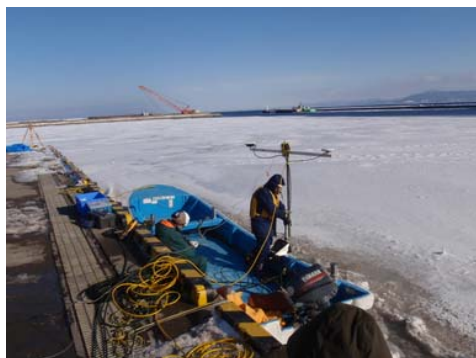
写真-8 海氷下計測状況

当初、サロマ湖湖口に設置されたアイスブームに

捕捉された流氷を対象に計測する予定であったが、流氷が接岸しなかった事から、近隣漁港内の結氷下面を対象に計測を行った(写真-8)。

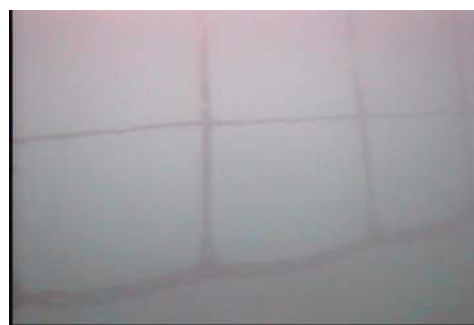
写真-9 アイスブーム水中画像

アイスブーム設置期間中における潜水点検の効率化や安全性向上を目的として水中カメラによる撮影試験を行った。アイスブームは1スパン 110m程度あり全 13 スパン設置され、更に湖口正面に位置するスパンは、下部にチェーン等によるネットが設けられ、流氷を捕捉する様になっている。

水中カメラを取り付けたポールを舷側に取り付け、低速(1kt から 2kt 程度)で 2m から 3m の間隔を置いてアイスブームに沿って撮影を行った結果、ロープやチェーンを確認することが可能であった(写真-9)
