## 6.1 岩盤・斜面崩壊の評価・点検の高度化に関する研究

### 【要旨】

北海道では平成 16 年のえりも町での大規模斜面崩壊など、岩盤・斜面崩壊等は依然頻発しており、安全な道路環境の維持・保全のため、より精度の高い斜面の調査・評価・点検システムの構築が急務となっている。本研究は、このような防災システムを構築することを目的としている。平成 21 年度は、点検・調査・監視手法の適用性検討の一環として、デジタル写真計測、微小電位観測、レーザーカメラ監視の斜面点検・監視への適用性を検討した。地域別の斜面調査・評価技術の開発の一環として、現地調査により災害履歴と地質との関係を検討した。岩盤斜面災害時の緊急評価技術の開発の一環として、災害斜面の写真計測における簡易歪み補正法を検討した。また、岩盤斜面安定性評価法として 3 次元極限平衡解析ソフトを開発し、ホームページ上に公開した。

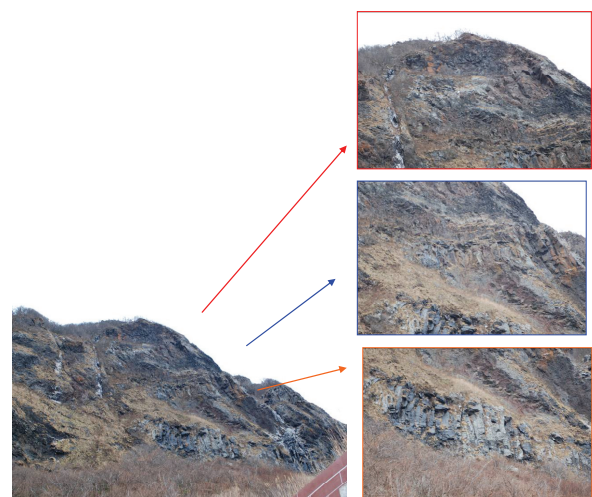
写真-3 1つの着目点に対して複数枚の撮影

焦点距離 24mm 分解能 63mm

焦点距離 70mm 分解能 22mm

次にカメラレンズ構成の問題として、必要な分解能を得るためのレンズ構成では、撮影対象の全貌を撮影できない、あるいは撮影対象までの距離が近く、撮影対象の全貌を撮影できないケースがあることが分かった。この対策としては、必要な分解能を満たせない場合や撮影対象が1枚に収まらない場合には、必要精度を満たす焦点距離のレンズを用いて1つの着目点に対して複数枚の撮影を実施することが考えられる。(写真-3 参照)

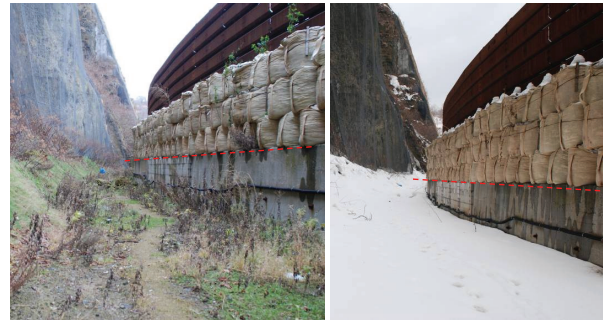
写真-4 積雪による高さの違い

撮影位置に関する問題としては、冬期間の積雪や除雪のために2回目以降の撮影時に撮影位置が特定できないことや、積雪のために撮影カメラの高さの違いが生じることが判明した。この対策としては、DGPSのナビゲーションによる撮影位置の復元、あるいは積雪の影響のない擁壁部などの構造物にマーキングして撮影位置を復元する、積雪によるカメラ高さの違いについては、積雪の高さに対応した低い体勢で撮影するなどが考えられる。(写真-4 参照)

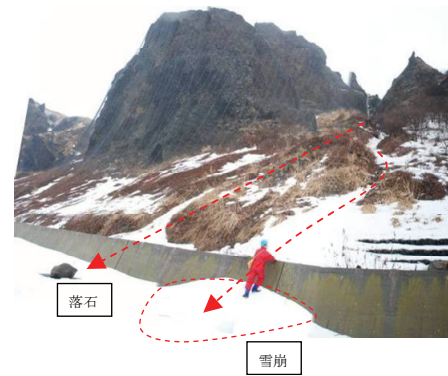
写真-5 災害種別の違い(神岬 5-12)

過去に同様の箇所・発生源からの変状が確認されていない変状、あるいは到達箇所や発生源の位置は同じであっても、災害形態が大きく異なるものである。写真-5に示した例では、発生源や到達位置は似ているものの、落石と雪崩では災害形態が異なる。

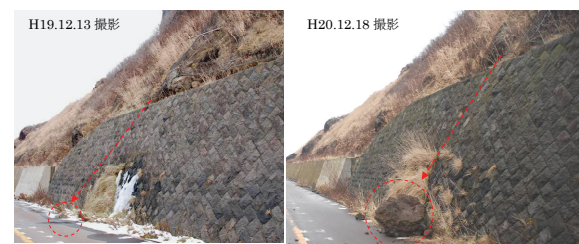
写真-6 変状の進行例(雷電 7-7, 7-8)

過去に確認された災害の供給源に発生規模の増加や範囲の拡大が認められるものである。同一の供給源の変状が年次により拡大し、災害が次第に大規模化してゆく事例が本調査で確認されている。(写真-6 参照)
