## 5.4 結氷する港湾に対応する水中構造物点検技術に関する技術開発

研究予算：運営費交付金  
研究期間：平 20～平 22  
担当チーム：寒地機械技術チーム  
研究担当者：柳沢 雄二、片野 浩司、  
国島 英樹、五十嵐 匡、  
長瀬 禎、平 伴斉

港湾及び漁港施設の水中部における健全度診断は、有効な手法が確立されておらず、潜水士による目視観察に頼っているのが現状である。一方、港内における堆砂の計測は測量船による深淺測量が主体である。このことから、点検・計測作業の効率化を図るため、港湾構造物水中部劣化診断装置、鋼矢板式岸壁点検装置、及び簡易堆砂計測装置を開発し、港湾及び漁港施設の機能保全に寄与する点検計測システムの検討を行うものである。

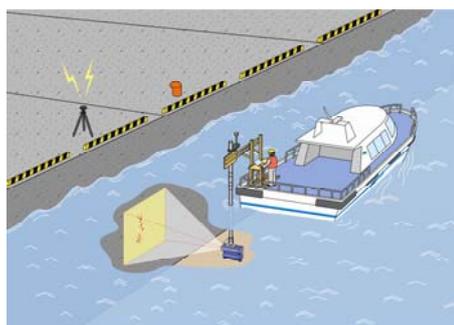
図-1 撮影イメージ図（当初）

モザイク図とは音響カメラによる画像をつなぎ合わせたもので、以下のようにして得られる。船舶に艀装されたポール状の架装装置先端に撮影装置（音響カメラ）を固定し、構造物水中部を撮影した。船舶は岸壁面と一定距離を保ちながらゆっくりと航行し、岸壁面水中部を撮影した（図-1）。

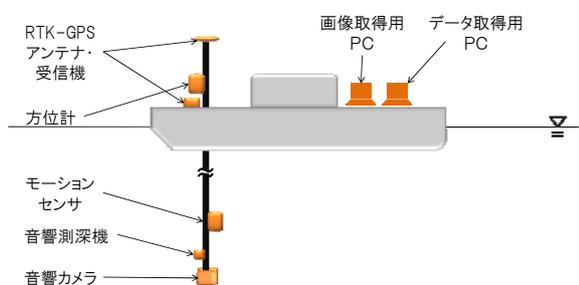
図-2 機器構成図

の実測距離)、姿勢情報を把握するため、RTK-GPS装置、モーションセンサーのほか、音響測深機等の機器類を使用しデータを取得した(図-2)。

機器類の設置は、架装装置(ポール)に直付し、得られたデータから、画像解析ソフトウェアに対し最適なデータを提供する機器類の構成を検討する。

データ取得は、データ取得用に1台、画像取得用に1台の計2台のPCで行い、データ取得時刻はGPS時刻データにより同期している。

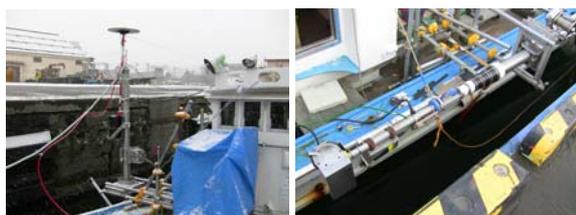
写真-1 架装装置

音響カメラを水中で固定するための架装装置(試作機)の全景を写真-1に示す。

主要部材であるポールは伸縮可能で、-14m岸壁点検を想定しポール最伸長を13m、また、可搬性を考慮し最縮長を2.7mとした。撮影位置は1~13mの範囲で固定可能で、手動のワイヤーロープ巻き上げ機で位置調整し、エアの加圧により撮影位置でポールを固定する仕組みとなっている。

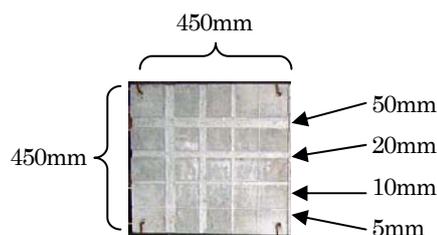
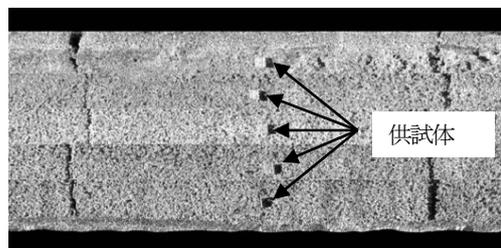
写真-2 モザイク図、供試体

写真-2(上)に作成したモザイク図を示す。分解能及び位置精度を確認するため、予めコンクリート平板表面にクラックを疑似再現した供試体(写真-2(中))を製作し、撮影する測線(水深1.0、2.5、4.0、5.5、7.0m)において岸壁面水平方向同位置に設置した。

写真-2(下)は供試体付近部分を拡大したものである。設置した供試体位置を比較した結果、最大2m程度のばらつきが見られ、位置精度に課題が残った。

また、供試体の撮影画像と疑似クラックの比較から、約3cmの分解能を確認した。

約9m×100m

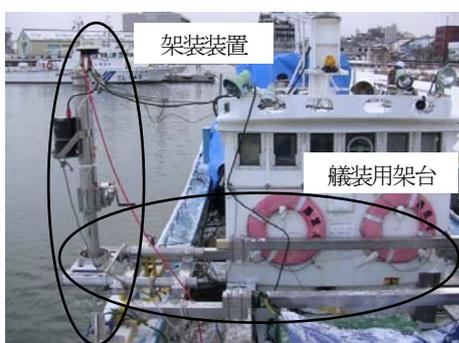
写真-3 架装装置艀装用架台

また、架装装置を艀装するため単管パイプにより架台を組んだが、必要な強度が得られず振動の原因になったほか、設置に多くの時間を要し運用面で問題が明らかになった。このため、架装装置を船舷に短時間で確実に艀装する方法を検討し、艀装用架台を製作した(写真-3)。

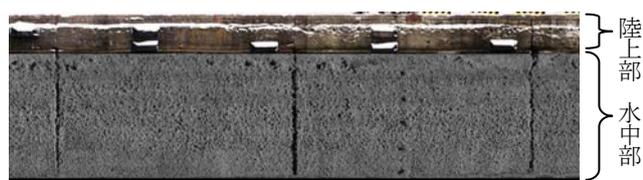
写真-4 モザイク図(陸上部+水中部)

また、岸壁面水中部の画像に、光学式カメラで撮影した陸上部の画像を加え、水陸一体化したモザイク図の作成を行った(写真-4)。

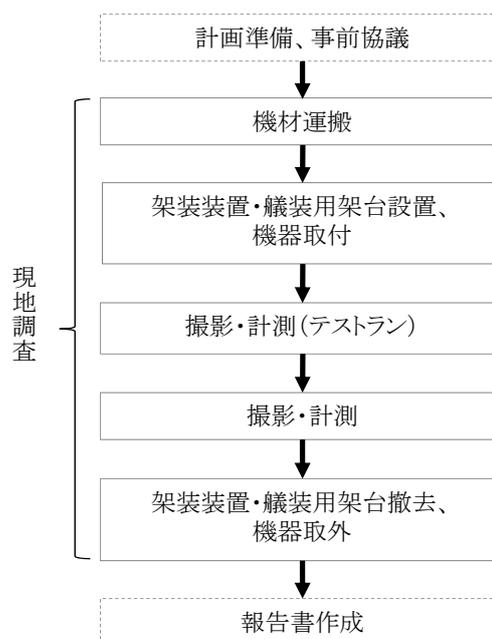
図-3 施工フロー

これまでの撮影試験で本技術の施工フローを確立した(図-3、写真-5)。また、撮影方法を図-4に示す。

潜水調査については、国土交通省の積算基準(暫定案)より「付着物除去を伴わない潜水調査」から施工費を算出した。また、撮影調査については、図-3の施工フローに従い調査費を算出した。

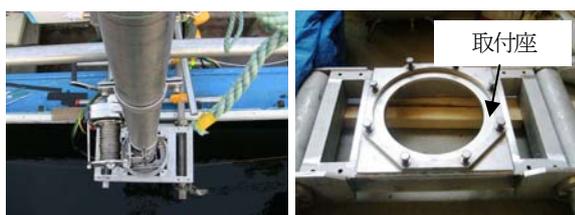
写真-6 架装装置の改造

架装装置は、岸壁面水中部全体を効率よく撮影するために試作した伸縮式のポールである。過年度の現地試験では深水部を撮影した際ポールに振動が発生したため、ポール取付座の補強を行っている（写真-6）。

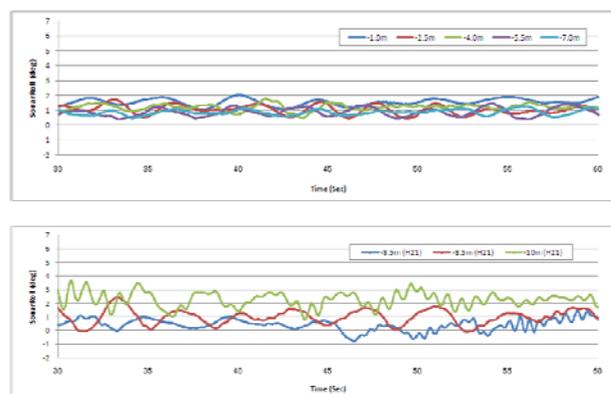
図-5 音響カメラ近傍の振動  
浅部（上）、深部（下）

また、撮影調査の効率化を目的として船速を2倍（2kt）とした試験を実施した。音響カメラ位置の水深が浅い場合（-1.0m、-2.5m）では、通常船速（1kt）の場合と状況は変わらなかったが、水深が深い場合（-7.0m以上）では、周期が短い振動が連続的に計測され、画像解析装置での処理作業に影響があった（図-5）。

この他、音響カメラは時間差のある多数のビームを使って画像を作成しており、移動しながらの撮影を行うことで画像に歪みを生じ、船速を2倍とした場合に特に分解能が低下した。以上より、1ktを通常速度として運用することが望ましく、撮影結果も概ね良好であった。

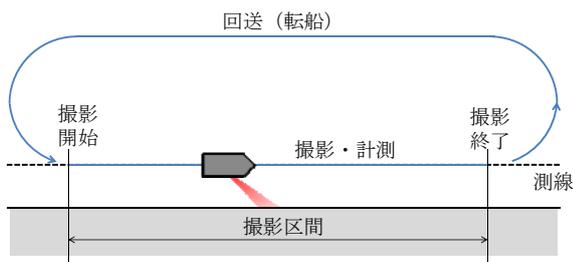
図-6 撮影パターン

当日の撮影パターンを図-6に示す。撮影・計測は約180～200m単位で行い、撮影・計測と回送を繰り返し、途中、前方・後方撮影などのため撮影方向（音響カメラの向き）の切り替えを行った。

なお、撮影速度は1ktを目標とし、回送時も架装装置への負荷を考慮し同程度の速度で航行した。また、撮影カメラ位置の変更は回送時に行った。

この日の撮影形態を表-1に示す。図-6の測線に沿った撮影を17回行い、カメラの撮影方向を4回変更した。これらより、撮影面積を試算すると、1回の撮影で225m<sup>2</sup>(H1.5m×W150m)となり、17回の撮影で約3,800m<sup>2</sup>となった。

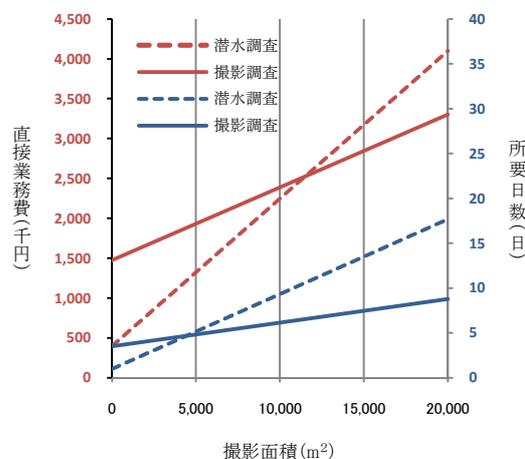
図-7 撮影面積当りの直接業務費及び所要日数

撮影面積当りの直接業務費を比較した結果を図-7(赤線)に示す。

撮影調査においては、架装装置・艀装用架台設置(撤去)、機器取付(取外)、撮影・計測(テストラン含む)といった撮影1回当りに必要な費用(固定費)は割高だが、撮影1日当りの調査面積が大きいため、調査面積が約12,000m<sup>2</sup>以上であれば全体的な施工費は安価となる試算となった。

また、撮影面積当りの所要日数を比較した結果を図-7(青線)に示す。調査面積が小さい場合(約5,000m<sup>2</sup>以下)は潜水調査の所要日数は少なく済み、業務当りの調査面積が大きいほど(約5,000m<sup>2</sup>以上)撮影調査の方が短期間で済むことになる。

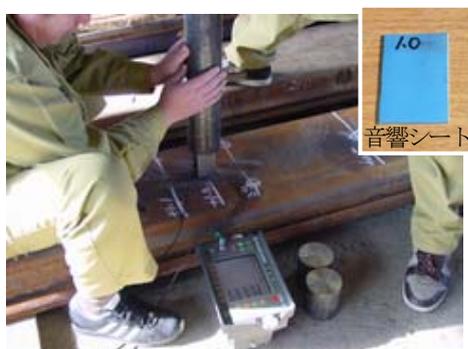
写真-7 探触子圧着力確認試験

また、非水溶性の接触媒質の性能については、音響シートを用いてエコー感度による性能比較を行った。シート厚 0.5mm と 1.0mm では、エコー感度に大きな差異は見受けられず、通常使用されている接触媒質との性能差は、3dB 程度のエコー感度の低下はあるものの、ほぼ同等の性能を有していることがわかった。このことから、接触時の耐久性を考慮するとシート厚 1.0mm の音響シートの方が優位であると判断した。また、探触子圧着力については 31N/cm<sup>2</sup> 以上必要であることがわかった（写真-7）。

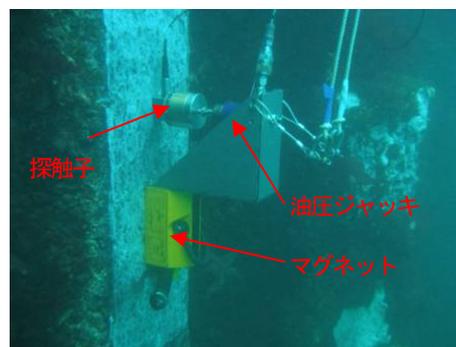
写真-8 探触子圧着治具

度を把握するものである。そこで、探触子の設置では水中で直立した状態で 31N/cm<sup>2</sup> 以上の圧着力を確保することから、マグネットと油圧ジャッキによって水中の鋼矢板へ固定可能な治具を製作した（写真-8）。

結果として、製作した治具は所定の圧着力を確保できたが、設置磁石の影響と想定される定位置エコーが確認された。このため、治具の配置の工夫や探触子の小型化が必要であると判断した。

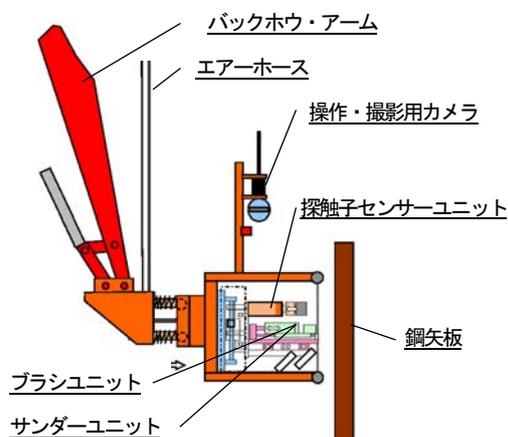
図-13 点検装置

矢板表面へ超音波を確実に入射させるため、表面の腐食及び付着物を除去する必要がある。このため、サンダー、ブラシによるケレン装置を備えることとし、ダストを除去するスクリーンの取付を検討した。

位置決め、作業状況確認のため、地上のモニターで遠隔操作（パン、チルト、ズーム等）が可能な水中カメラを取り付けた。

図-13 に点検装置の外観を示す。

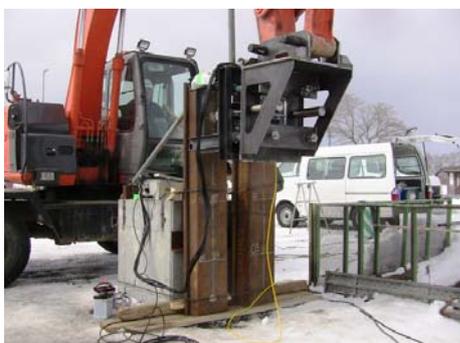
写真-9 動作確認試験、超音波探傷確認試験

試験は、コンクリートベースに仮設した鋼矢板を現場矢板に見立て、陸上フィールドにて実施した。なお、本年度はケレン機能を除いた機器構成で実施した（写真-9）。

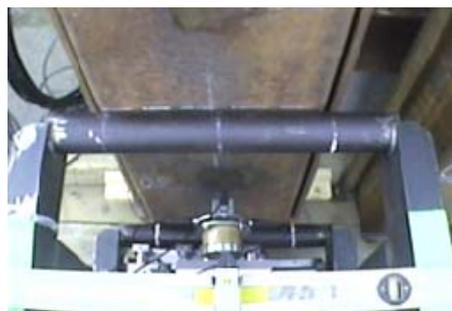
写真-10 操作用カメラのモニター映像

動作確認試験では、点検装置の位置決めを補助員による誘導で行った場合と補助員に頼らず操作用カメラのモニター映像で行った場合での動作確認を行った（写真-10）。

補助員による誘導がある場合には、精度の高い位置決めが可能であった。しかしながら、カメラモニターによる操作では、矢板と架台との距離及び傾斜（水平、鉛直方向）の把握が困難であり、距離計や傾斜計などの補助装置が必要であることがわかった。

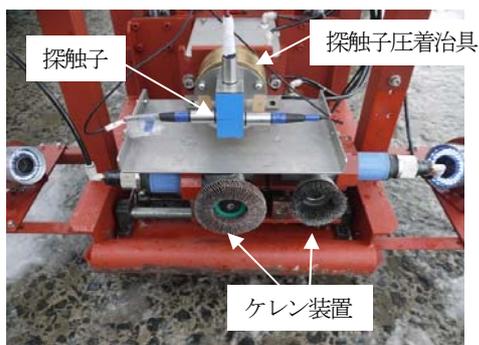
写真-11 点検装置（改造後）

平成21年度に試作した点検装置について、探触子圧着機構、装置押付機構、状況把握機構等の改造を行い、動作・機能の確認試験及び現地計測試験を実施した（写真-11）。

波や風圧等による装置全体の微動に対する探触子圧着安定性を向上させるため、油圧圧着治具を大型化し探触子を均等に押し付けるものとした。

装置をバックホウ・アームにより鋼矢板面へ均等に押し付けるため、装置押付バネ強度を増大させ過負荷検出スイッチを追加し、装置姿勢保持を確認可能にした。ま

た、鋼矢板面に対する装置の水平・垂直姿勢を把握するため、傾斜センサー（2軸）を新たに追加した。

装置姿勢や接触面状況等の把握に必要な作業確認用カメラ（4台）を点検装置に取り付け、これらの情報をバックホウ運転室にて確認可能とし、装置制御を可能とした。

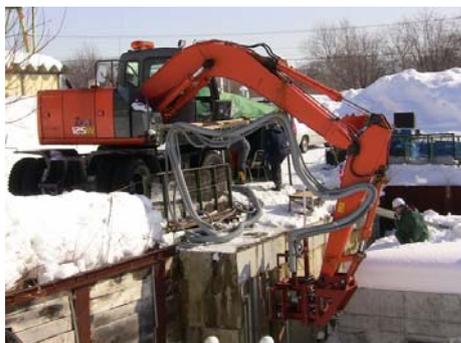
写真-12 動作確認試験状況（ピット）

点検装置の動作確認のため、現地計測へ向けた陸上試験を行った。試験では、コンクリート塊に鋼矢板を設置し基本動作の確認を行ったほか、深さ約4mのピットを利用した動作確認試験を行った（写真-12）。

鋼矢板へ点検装置を押し付ける際、傾斜計による水平・垂直の姿勢確認は有効であり、姿勢や位置の微調整も運転室に設置したモニターにより確認でき、探傷の位置や状況も確認することができた。

また、点検装置を鋼矢板へ押し付けた状態では、接触バーは鋼矢板と密着され、動揺等による波形の乱れは確認できなかった。

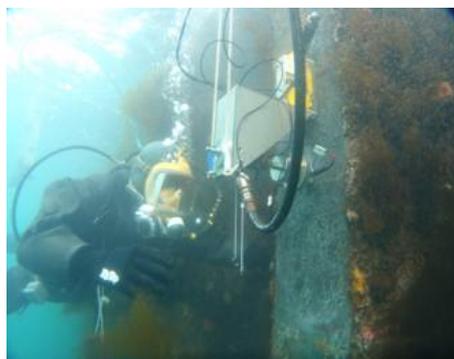
写真-13 潜水士による計測

先ず、透過法試験により鋼矢板へのSH波入射確認を行い、全ての試験ケースで適切な入射を確認した（写真-13）。また、室内試験で得た感度との差（0～8dB）をSH波試験の室内基準感度に補正した。

計測した結果、6割程度のケースで腐食と判定できる波形を確認した。また、探傷範囲が長い（3m程度）場合には腐食の判定が困難であることを確認した。

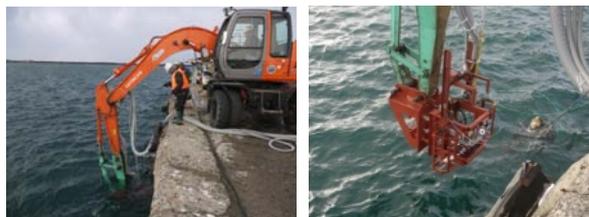
写真-14 点検装置による計測

点検装置の機構確認のうち、現地試験ではケレン動作の確認を行った。サンダーとブラシによるケレン範囲は180×80mmとなり、探触子サイズ（65×34mm）の圧着を満足する処理が可能となった。しかし、付着物の除去は可能であったが表面の凸凹が残り鏡面処理は困難であった。また、感度補正は4～25dBとなり、やや高い補正が必要となった（写真-14）。

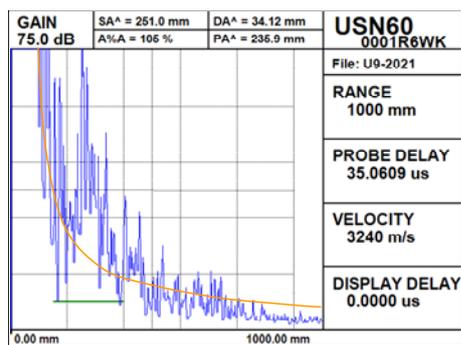
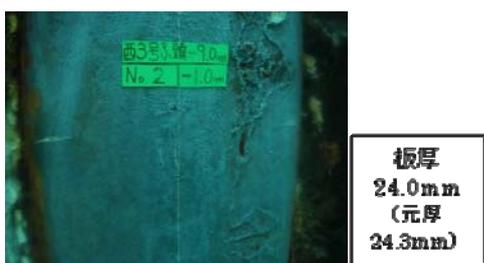
図-14 計測結果①

過年度の室内試験にて健全な矢板から得た波形を基準波形（図-14、15 中の橙色線）として現地試験で計測した波形（図-14、15 中の青線）と重ね合わせ、基準波形より高いエコーが確認された場合は腐食（傷）があることを確認した。

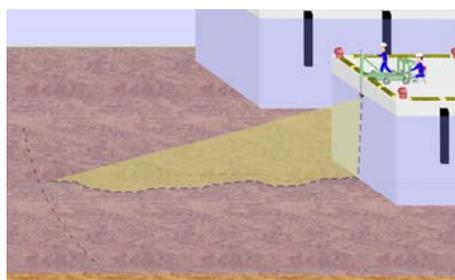
図-16 当初の計測イメージ図

本年度は、マルチビームソナーを岸壁等から安全に垂下させ、ソナーヘッドを回転させて計測が可能な計測架台の試作を行い、岸壁上からの計測を行った（図-16）。

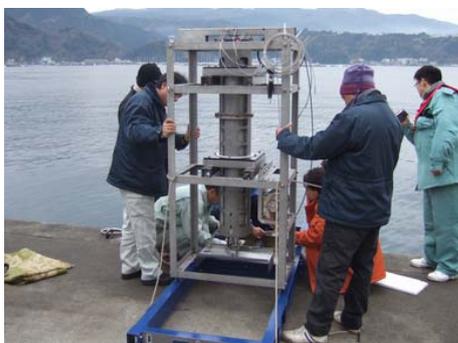
写真-15 計測架台（試作機）

計測架台（試作機）は岸壁等からマルチビームソナーヘッドを海面下 1m 程度まで安全に垂下させることができる。全景を写真-15 に示す。

装置の機能として、防波堤等からの計測も想定し、過年度の調査結果より、伸縮ポールの最伸張を 6m、また、

可搬性を考慮して架台全高は 1.8m とした。ポールの伸縮はワイヤーロープによる巻き上げ式で、ポール本体に取り付けたハンドルを回転させることによりソーナーヘッドも追従して回転する仕組みとなっている。

計測架台の構造は大きく 2 つに分かれており、伸縮機構を備えセンサー類を取り付ける計測装置部と、これを載せて岸壁前面まで張り出す架台部となっている。計測装置部と架台部は現地にて分解・組立が可能で、ワゴン車両に搭載して運搬することができる。現地では、センサー類を含めて組立に約 1 時間、分解に 30 分程度かかった。

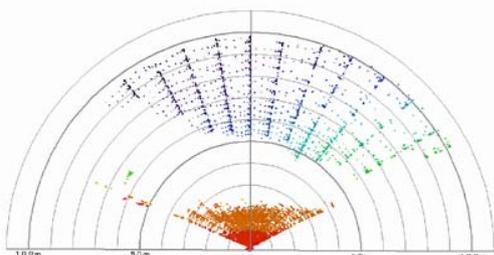
図-17 音波到達範囲図

図-17 は計測架台を使って計測した音波の到達範囲である。

試験を行った海域の海底地形が、岸壁前面沖合方向 17m 付近から 50m 付近まで勾配がやや急になっているため、方角によってはデータが取得できない状態であったが、音波の到達範囲は概ね 100m 程度あり機器の性能値を満足することができた。

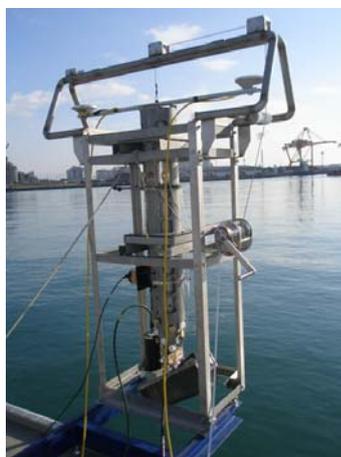
写真-16 陸上計測架台組立状況

改造点としては、磁気方位センサーによる方位取得が困難であったことから GPS による方位取得を行うものとした。また、ソーナーを垂下させる伸縮ポールにおいて波浪の影響が少なくなるように伸縮部の固定方法及び伸縮方法を見直した。動揺計については、設置場所の変更を行った（写真-16）。

ソーナーヘッドを垂下させる多段伸縮ポール先端の第 1 段ポールにウインチワイヤーを連結させ、垂下の際に自重により順次繰り出す方式に変更したことにより伸縮動作が簡便となった。

また、伸縮ポール上部での GPS 方位取得を行うため、且つポールの回転をウインチワイヤーが妨げないように、ワイヤー取り回しのための梁を架台上部に新たに設けた。これにより、180 度以上の回転計測範囲を確保できた。

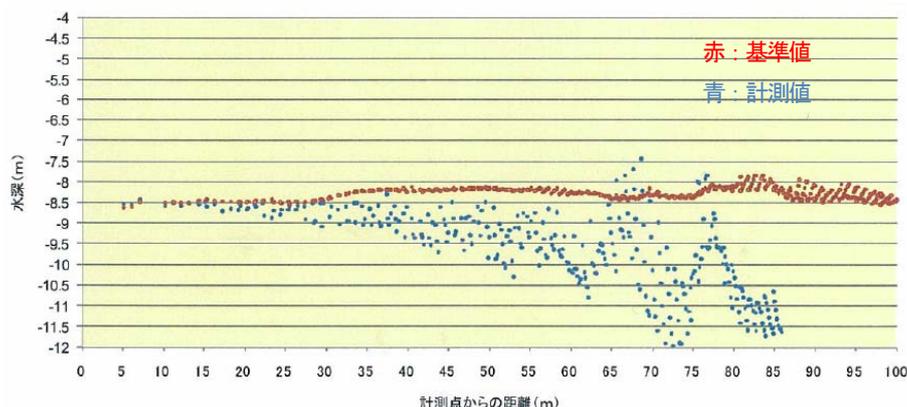
図-18 陸上計測データの一例

船舶による深浅測量値を基準値とし、陸上計測架台を用いて水平方向に回転させた計測値と比較した結果、半

径 20m 程度までの距離までは基準値と同等な計測値であったが、それよりも遠方なほど大きな誤差を生じる結果となった(図-18)。

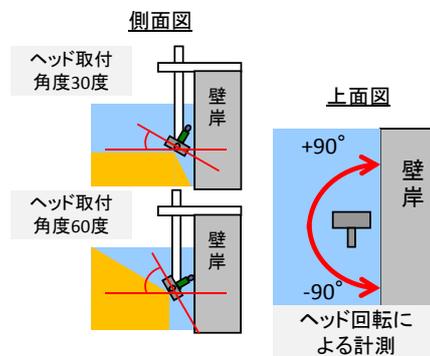
図-19 取付角度の変更 (30度→60度)

マルチビーム測深機 (SEABAT8125) を使用し、ソーナーヘッド取付角度を30度から60度に変更して計測したところ、データ密度の増加を確認した(図-19)。

しかし、ビームの各到達距離において計測精度を満たしたのは、取付角度30度で35m、60度で10mとなり、とくに、60度の場合は近距離から誤差が大きくなった。

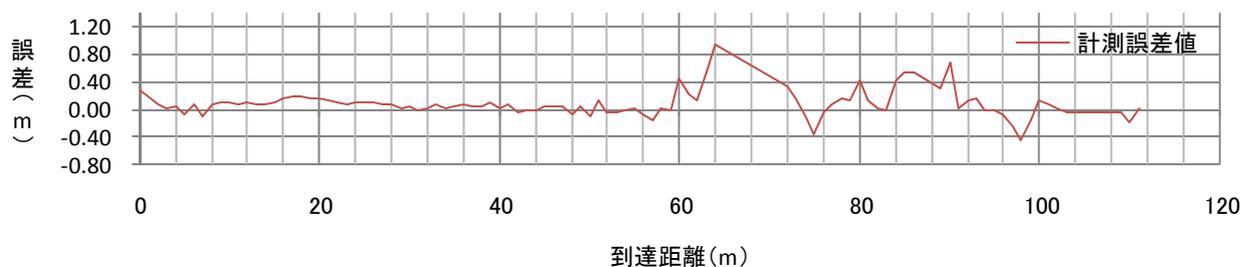
図-20 SEABAT8125による計測誤差値（180秒収録、メッシュ展開・最小値）

図-20はメッシュ展開後の各到達距離における計測誤差である。70mから80mにかけて計測精度を超えた誤差を生じているが、図-21における計測値の欠損区間の前後であり信頼性が低いと考えられる。

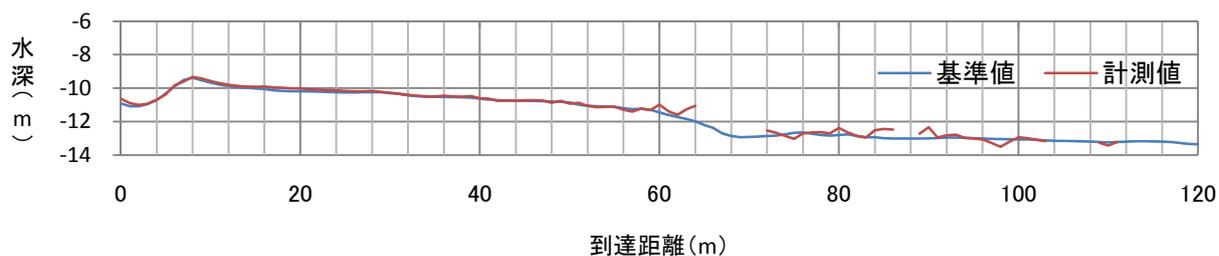
図-21 SEABAT8125による計測値と基準値の比較 (180秒収録、メッシュ展開・最小値)

なお、欠損の原因は海底地形の形状に起因しており、影響のない場所では計測可能であったと考えられる。

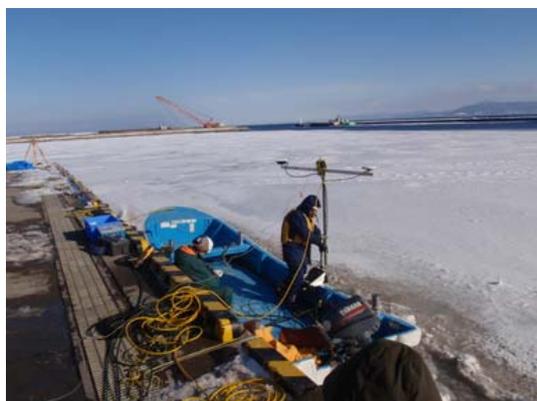
写真-17 海水下計測状況

当初、サロマ湖湖口に設置されたアイスブームに捕捉された流氷を対象に計測する予定であったが、平成 21 年度は流氷が接岸せず、近隣漁港内の結氷下面を対象に計測を行った (写真-17)。

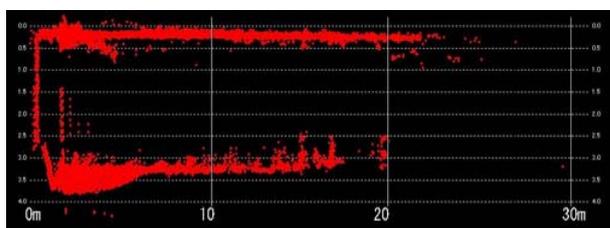
図-22 海水下計測データ (水深 2.5m より計測)

十分に捉えることが可能であったが、20m 程度以降はビームの入射角が鋭角となり計測されなかった (図-22)。

計測結果から、水面付近に平面状に広がる結氷下面を

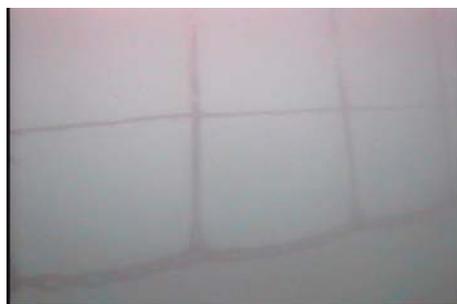
写真-18 アイスブーム水中画像

アイスブーム設置期間中における潜水点検の効率化や安全性向上を目的として、水中カメラによる撮影試験を行った。アイスブームは1 スパン 110m 程度で全 13 スパン設置され、更に、湖口正面に位置するスパンは、下部にチェーン等によるネットで流氷を捕捉するようになっている。

撮影方法は、水中カメラを取り付けたポールを舷側に取り付け、アイスブームから 2～3m 離れて低速 (1～2kt 程度) で撮影を行った。その結果、ロープやチェーンを確認することが可能であった (写真-18)。

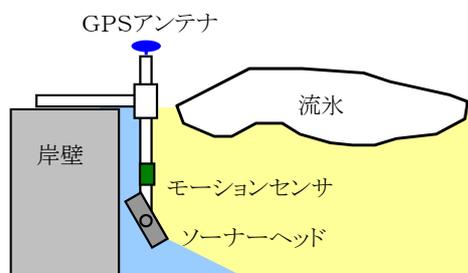
図-23 計測方法

平成22年度は、陸上からマルチビーム測深機（SEABAT8125）のソーナーヘッドを水深7.0mまで垂下させ、上方へ60度傾けた状態でソーナーヘッドを水平回転させ海水下面の形状を計測した（図-23、写真-19）。

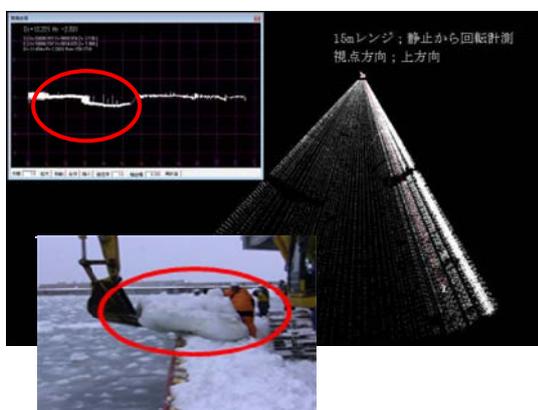
図-24 計測した海水断面（上）、回収した海氷（下）

計測結果から、計測した海水下の断面と回収した海氷の形状（幅約2.8m）を比較し、海面下の形状をマルチビーム測深機（SEABAT8125）で捉えることが可能であることを実証した（図-24、図-25）。
