## 13-2 擁壁等の土工構造物の管理水準を考慮した維持管理手法の開発に関する研究

担当チーム：施工技術チーム

研究担当者：宮武裕昭 藤田智弘

キーワード：補強土壁，維持管理，メンテナンスサイクル

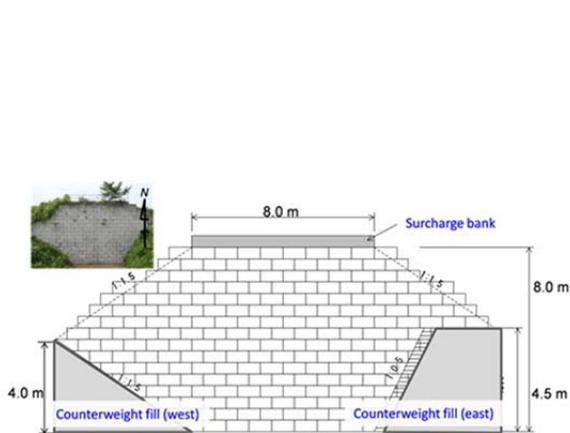
図-1 対象補強土壁の正面図

補強土壁は、壁高8 m のジオグリッドの補強土壁（図-1）で、壁面材には高さ0.5 m×幅1.0 m のコンクリートブロックを、補強材にはHDPEを原材料とした製品標準幅の一方方向延伸ジオグリッド（品番：SR-55）を用いた（内的安定検討で常時の安全率  $F_s=1.057$ ，敷設長および敷設間隔を図-2に示す）。盛土材には砂質土を用いた。盛土の施工は各層の仕上がり厚が25 cm となるように1 t 振動ローラにより転圧を行い、締固め度が90%以上になるように管理した。盛土天端には、交通荷重相当として10 kN/m<sup>2</sup>の上載荷重の砕石層を設けた。対象補強土壁の盛土材の概要を表-1に示す。

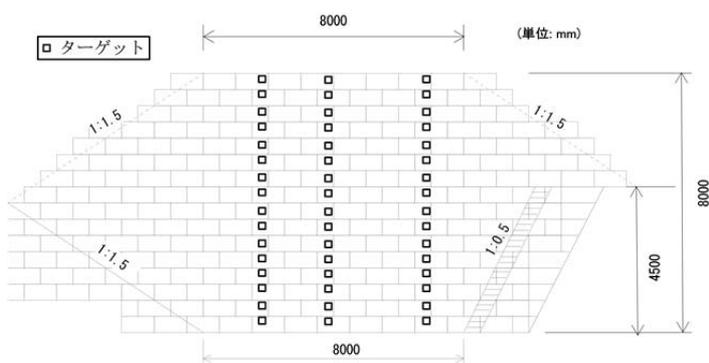
図-5 ターゲット設置位置

対象補強土壁の壁面材に対して、図-5に示す配置でプリズムシールをターゲットとして貼り付け（写真-2）、トータルステーション測量機器で、プリズムシールの位置を測量することで壁面形状を月に1度計測し、壁面の变形を把握する試みを実施した。

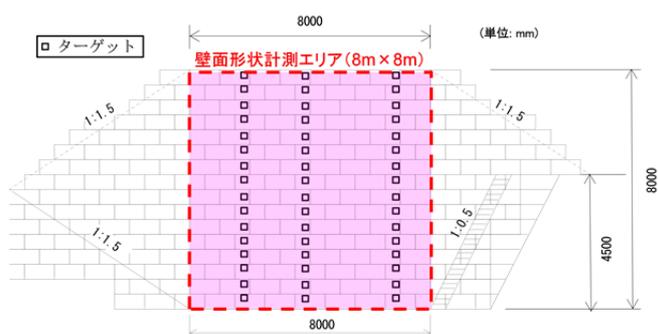
図-6 測量の対象範囲

はNikon D5300を用いた。カメラのレンズはNikon AF-S DX NIKKOR 18-140mm f/3.5-5.6G ED VRを使用した。写真測量の対象範囲は、図-6に示すハッチング箇所（延長8.0m×高さ8.0m）とした。車両を用いた写真測量ではカメラを2台使用し、各カメラの設置間隔を1.9m程度離して吸盤式の固定治具（Delkin Fat Gecko）を用いて車両（TOYOTA ESTIMA）の屋根に固定した（図-7）。

MMS計測の対象範囲は、写真測量と同様図-6に示すハッチング箇所（延長8.0m×高さ8.0m）とした。走行車両は、赤線矢印に示す進行方向で、西側から東側へ約40mの走行距離で実施した（写真-5）。走行速度の違いによる精度への影響を確認するため、走行速度は10km/h、20km/hおよび30km/hの条件で行った。

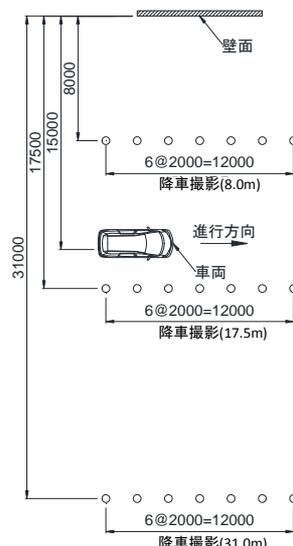
図-8 写真測量の撮影位置

写真測量は①「走行している車両からの撮影（走行車両撮影）」、②「停車している車両からの撮影（停車車両撮影）」、③「車両から降りて手持ちでの撮影（降車撮影）」の3条件で実施した。①「走行車両撮影」ではカメラを連写モード（約3枚/秒）とした。走行速度の違いによる精度への影響を確認するため、走行速度は10km/h、20km/hおよび30km/hの条件で行った。①「走行車両撮影」および②「停車車両撮影」は、壁面から15.0m程度離れた位置から撮影した写真の構図は、補強土壁に対して上下方向に2分割で撮影した。カメラの設定条件を表-3に、撮影位置を図-8に示す。

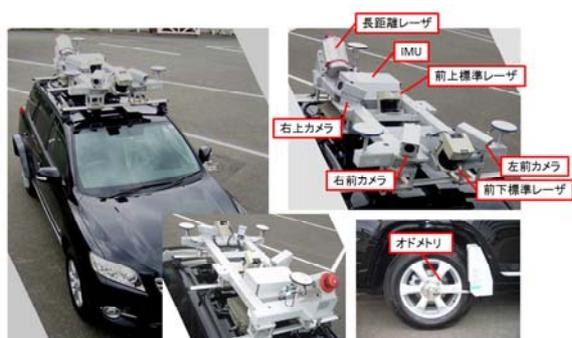
写真-3 MMS 計測機器 (車両外観)

MMS計測は通常の道路パトロール等で外形の変化から変形の兆候を捉えることを想定していることから一般的に使用されているMMS計測機器（三菱電機社製MMS TypeX 320R）を使用した（写真-3、写真-4）。MMS計測機器に搭載した長距離レーザは、RIEGL社製のVQ-250を使用した。VQ-250の諸元を表-4に示す。

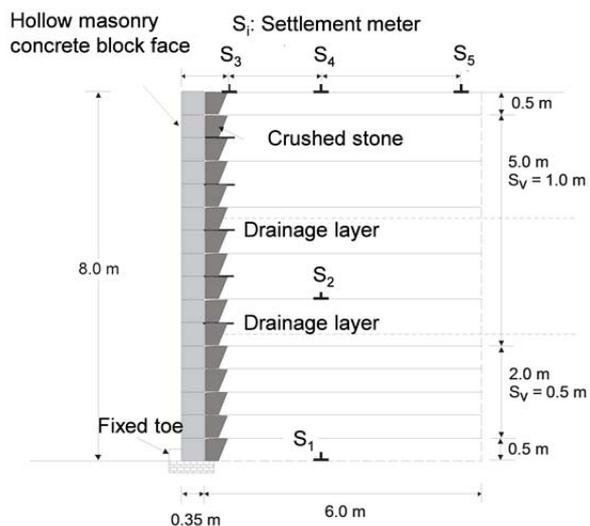
図-9 沈下板設置箇所

対象補強土壁の内部の盛土の変形を詳細に捉えることを目的に、盛土内に設置した沈下板のレベルを計測した。盛土内の沈下板設置箇所は図-9のとおりである。

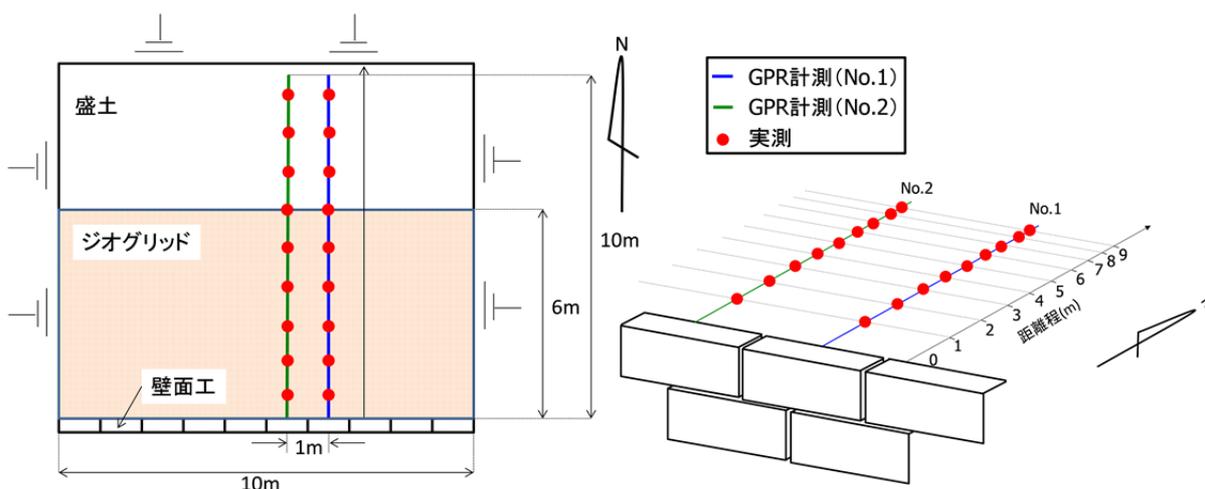
図-10 GPR 計測位置

対象補強土壁の内部の盛土の変形を詳細に捉えることを目的に砕石層上面の2測線（測線No.1、測線No.2）でGPR計測を実施した。計測位置は図-10のとおりである。計測装置は、中心周波数800MHzのインパルスレーダー（GSSI製UtilityScan-DF）を使用した。

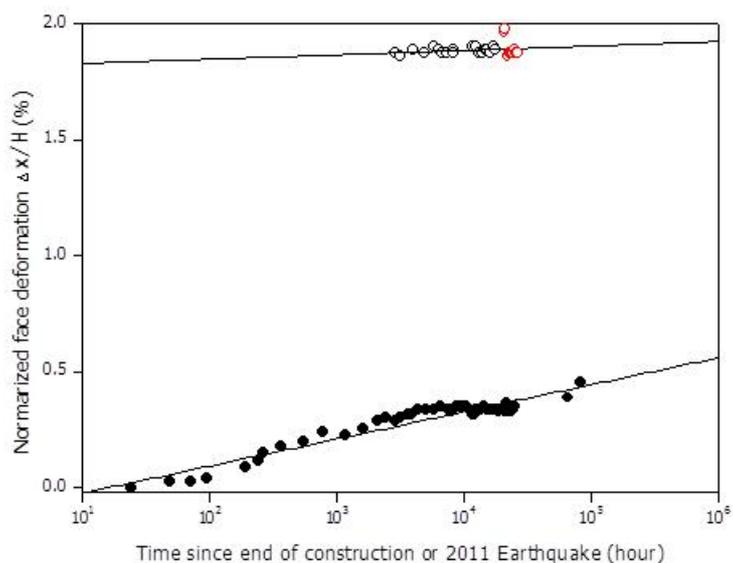
図-11 壁面変位の推移

図-11は対象補強土壁完成日(1995年5月9日)から2014年3月までに計測した壁面の最大変位を壁高で正規化した壁面変位の推移を示したものである。図-11のプロットのうち、朱書きのプロットが今年度実施の測量成果を示す。図注の直線はそれぞれ地震前後の計測データから求めた回帰直線(それぞれ、対象補強土壁完成日の1995年5月9日および本地震発生日の2011年3月11日を時間の原点とした。)を示す。対象補強土壁では、壁面の変位増加速度は本地震前と比較して本地震後は小さい。

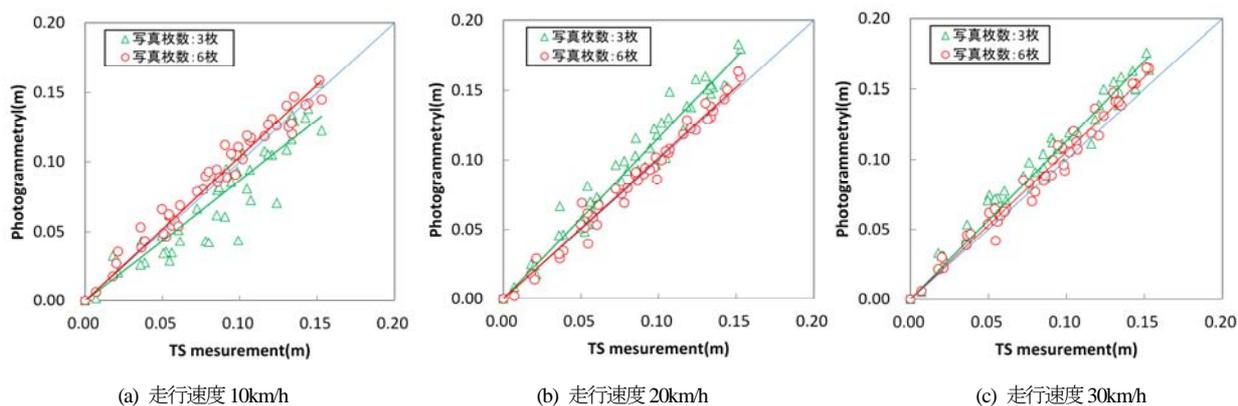
図-12 ①「走行車両撮影」に関する写真枚数の違いによる測量精度への影響

各種計測条件毎に写真枚数の違いが測量精度に及ぼす影響を確認することを目的に、横軸にTS測量の結果を縦軸に写真測量の結果をプロットした(図-12, 図-13, 図-14, 図-15)。図-12, 図-13は、各種計測条件毎に写真枚数の違いが測量精度に及ぼす影響を確認することを目的に整理した。図-14は、各種計測条件毎に走行速度の違いが測量精度に及ぼす影響を確認することを目的に整理した。図-15は、各種計測条件毎に撮影距離の違いが測量精度に及ぼす影響を確認することを目的に整理した。また、表-5は、TS測量の結果を正しい値と仮定して、各種計測条件毎に回帰直線の傾き、最大残差、および残差分散についてまとめたものである。

図-12, 図-13, 図-14, 図-15より全ての計測条件について、TS測量の結果と写真測量の結果は正の相関を示しており、壁面形状は概ね捉えることができているといえる。表-5から、回帰直線の傾き、最大残差、および残差分散の指標については、いずれの計測条件でも写真枚数6枚の測量結果が3枚の測量結果と比較して計測精度が向上する傾向があることを確認した。③「降車撮影」に関して、撮影距離が31.0mのケースでは、精度が極端に小さくなることを確認した。一方で、走行速度の違いは、写真枚数6枚のケースではほとんど精度に影響がないことを確認した。

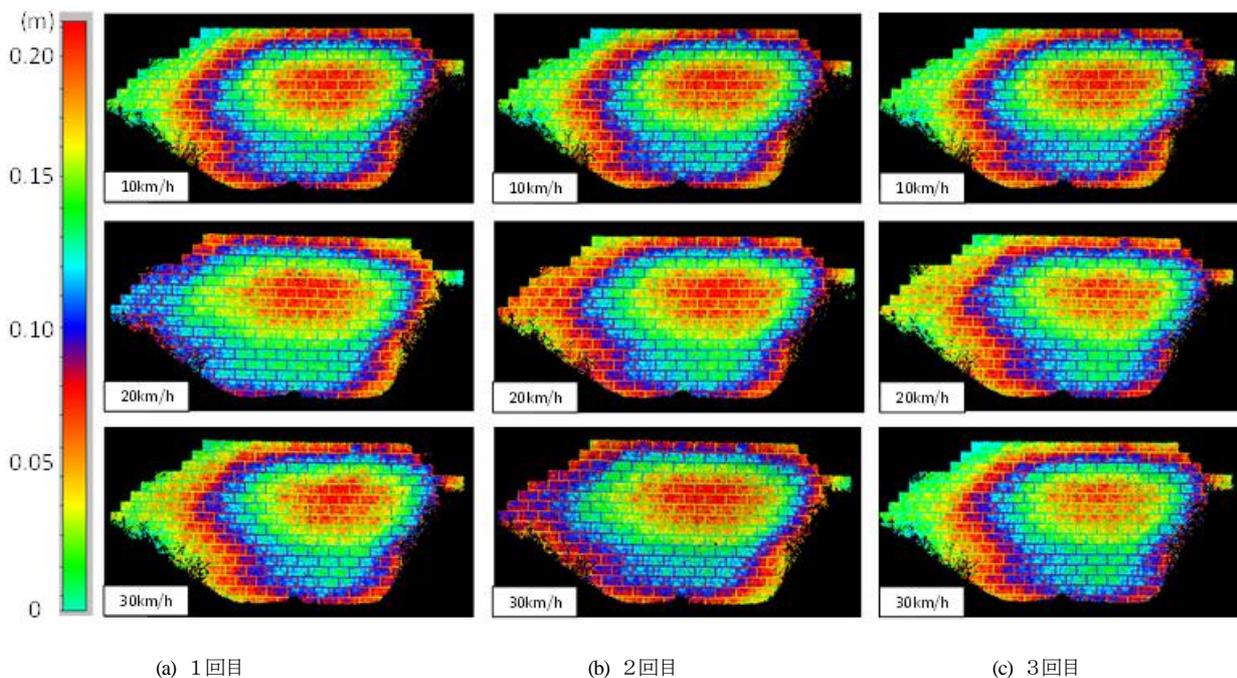
図-16 段彩図 (MMS計測)

走行速度の違いによる測量精度への影響について整理するために、計測したターゲット設置箇所(筒所)の壁面形状について走行速度の違いによる測量結果の違いを比較した。図-16は、各走行速度により計測した相対変位をコンター図(段彩図)で示したものである。ばらつきはあるものの、どのケースも壁面中央右よりの筒所で相対的に0.2m近く前面にはらんでいることを示している。また、各種計測条件毎に計測したターゲット設置箇所(筒所)の壁面形状を横軸にTS測量の結果を、縦軸にMMS計測の結果(走行速度が停車、10km/h、20km/h、30km/h)を

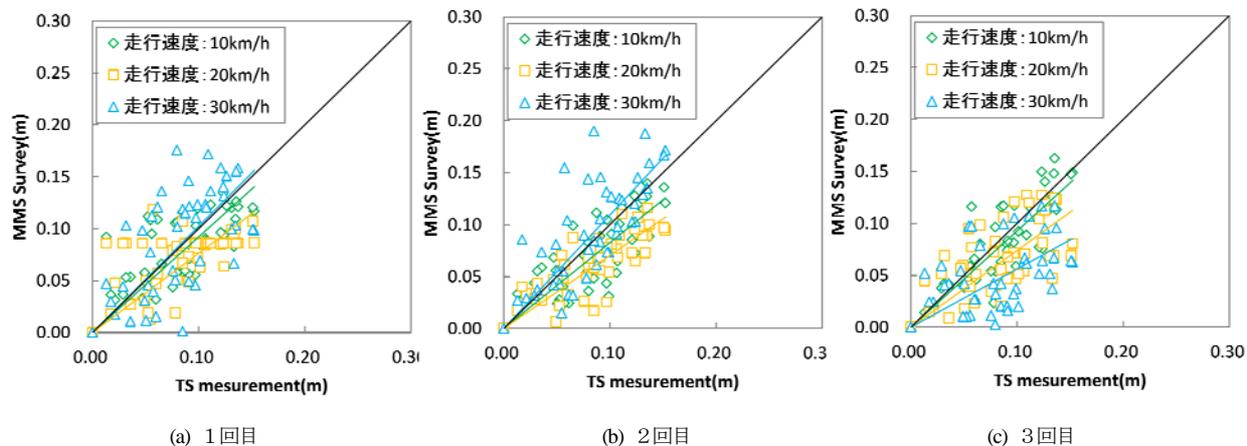
図-17 走行速度の違いによる測量精度への影響

図-17にプロットした。走行速度の違いが計測精度に及ぼす影響については、有意な傾向はみられない。3.

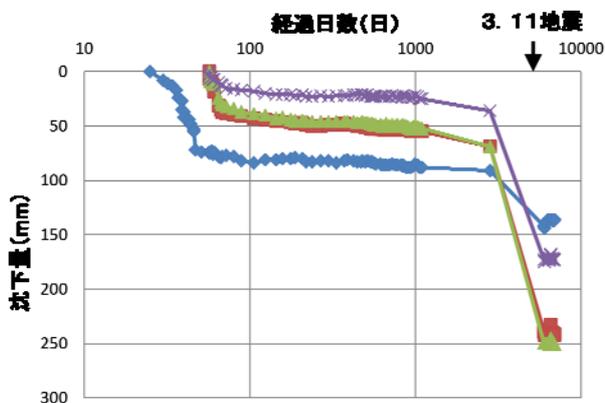
図-18 沈下板設置箇所

盛土の沈下計測の結果を図-18に示す。ここでは、図-19に示す沈下板S2～S4で計測された沈下量をS1の沈下量でオフセットした値を示す。沈下板S2の設置位置より上の盛土が下の盛土に比べて鉛直方向の圧縮量が多い結果を得た。図-18で示したとおり、長期にわたる盛土の沈下計測から予想される沈下量を大きく上回る沈下量が本地震後に確認された。ただし、地震後は沈下量が急増するなどの傾向はみられない。

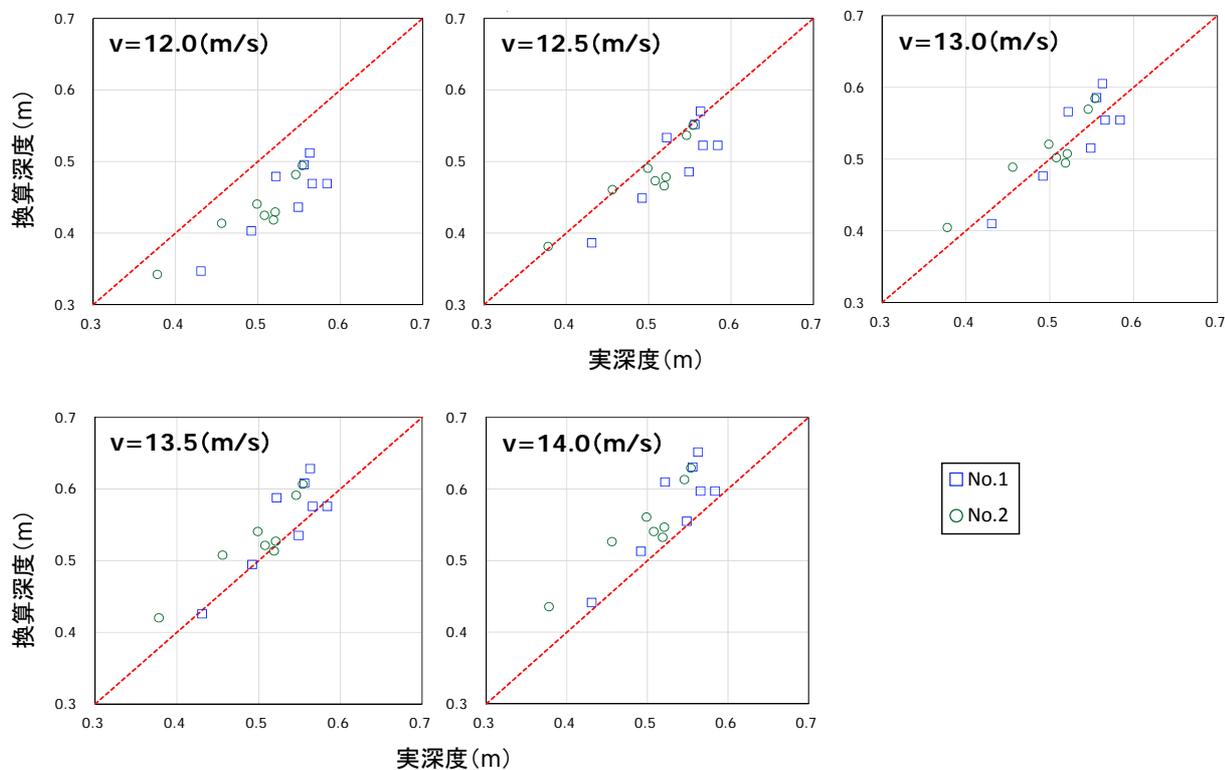
図-20 実深度と換算深度の相関関係

図-19は、2測線の計測で得られたGPR断面を示したものである。往復走時が10(ns)の深さに明瞭な反射波(白色の線)がみられる。この反射波は盛土材と碎石層の境界面と考えられる。碎石層を通過する電磁波速度を $v=12.0, 12.5, 13.0, 13.5, 14.0(\text{cm/ns})$ と仮定して、GPR断面から換算した境界面の深度(以下、「換算深度」という。)を求めた。また、2測線上の16箇所(測線No.1と測線No.2でそれぞれ8箇所ずつ)において、碎石を掘削することで実際の盛土天端と碎石層の境界面までの深度(以下、「実深度」という。)を計測した。想定する電磁波速度毎の、実深度と換算深度の相関関係は図-20のとおりである。

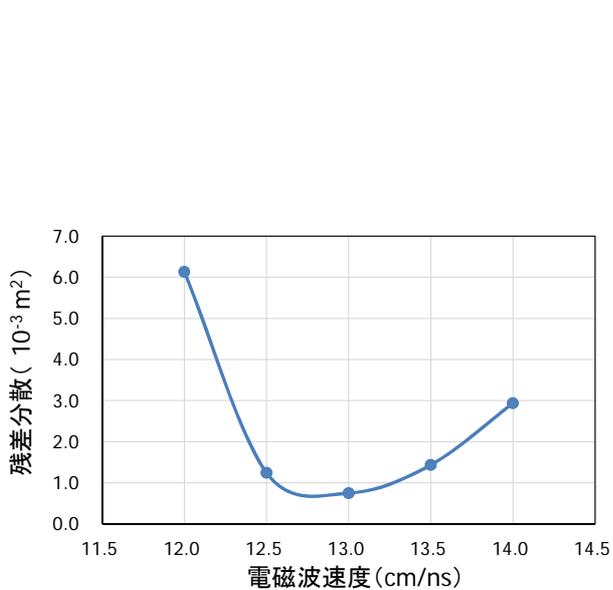
図-21 電磁波速度と残差分散の関係

図-21は、電磁波速度と残差分散の関係を示したものである。以上の結果から、電磁波速度 $v=13.0(\text{cm/ns})$ とすると、換算深度と実深度の相関係数が0.89、残差分散が $7.48 \times 10^4(\text{m}^2)$ となり、換算深度は実深度と概ね一致しているといえる(図-22)。また、この電磁波速度 $v=13.0(\text{cm/ns})$ は、一般的な碎石の電磁波速度10～14(cm/ns)(比誘電率5～9)の範囲内であった。

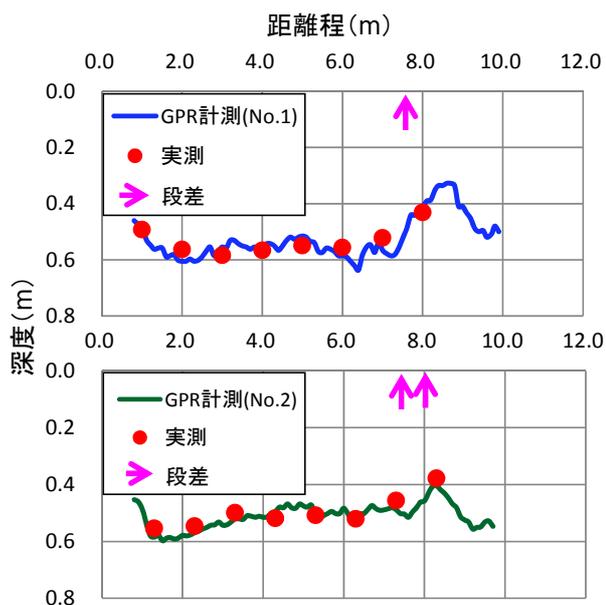
図-22 実測と GPR 計測{ $v=13.0(\text{cm/ns})$ }の比較

対象補強土壁は、約20年間の外力履歴等の影響で補強領域天端が150～250mm程度沈下していることを設置した沈下板の長期計測結果から把握している。碎石層の下では、前述のとおり補強領域と無補強領域の境付近の盛土天端で130mm程度の段差が生じている(写真-1)。図-22には、段差の位置を矢印で示した。対象補強土壁で生じた段差については、目視による碎石層上面の外形から段差の存在を示唆することは困難であるが、GPR計測により段差の位置や大きさを推測することは可能であるといえる。

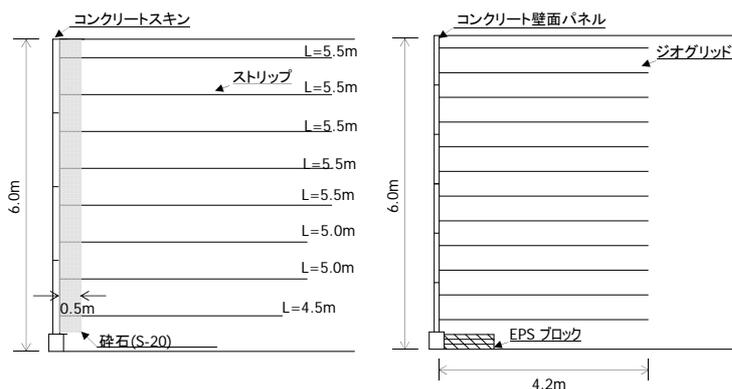
② 図-23 実大模型の断面図

対象補強土壁は、壁高 6m の補強土壁①および②（以下、実大模型）を構築した。実大模型の断面図、正面図を図-23、図-24に示す。

盛土材（写真-6）は、最適含水比 $w_{opt}=15.6\%$ 、最大乾燥密度 $1.71\text{g/cm}^3$ を用いた。突き固め試験（B-c）の結果は図-25のとおりであった。表-6に盛土材の物性値をまとめたものを示す。補強材については、補強土壁①はリブ付きストリップ（引張強さ 490~610N/mm<sup>2</sup>）、補強土壁②はHDPE 一軸延伸ジオグリッド（製品基準強度 50.0 kN/m）を用いた。壁面材については、補強土壁①はコンクリートスキン（縦×横：1.5m×1.5m）、補強土壁②はコンクリート壁面パネル（縦×横：1.0m×1.0m）を盛土材の締め固めには、自然含水比  $w_n=13.7\%$  の盛土材を用いて1層あたりの仕上がり厚を20cm とし、締め固め度が90%以上となるように管理した。内部摩擦角 $\phi=30^\circ$ 、粘着力 $c=0$  の土質条件に対し、安定照査を実施して補強

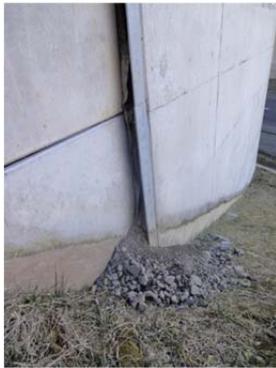
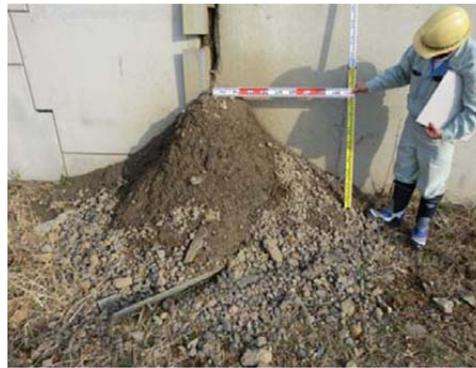
写真-7 補強土壁背面からの裏込め砕石のこぼれだし事例

補強土壁①では、補強土壁背面からの裏込め碎石のこぼれだした事例（写真-7）を模擬した。補強土壁背面からの裏込め碎石のこぼれだしにより壁面の背面箇所

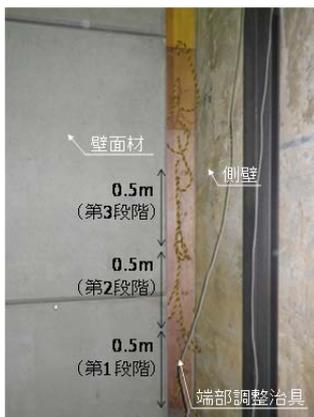
写真-8 端部調整治具

で空洞を発生させるために、図-26 に示すとおり着脱可能な端部調整治具（高さ0.5m×幅0.15m）を3段に分けて設置した。本実験では、段階的に空洞を進展させるために、端部調整治具（写真-8）を3段階に分けて1つずつ取り外して碎石（写真-9）をこぼれださせた。

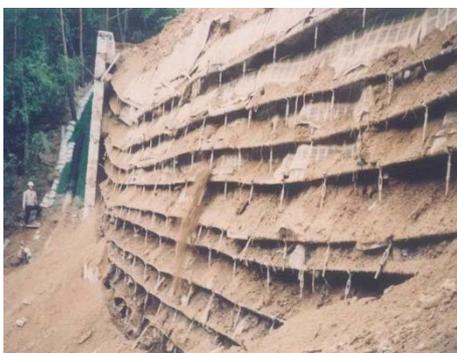
写真-10 補強土壁の被害事例① (盛土の不等沈下)

補強土壁②では、盛土が不等沈下した事例（写真-10）を模擬した。盛土を局部的に沈下させることで盛土内に空洞を発生させるために、写真-11 に示すとおり壁面材の基礎背面にEPS ブロック（高さ0.1m×幅2.0m×奥行き1.0m）を3層で設置した。本実験では、段階的に空洞を進展させるために、1層ずつリモネンで溶かすことで3段階に分けて盛土を沈下させた。

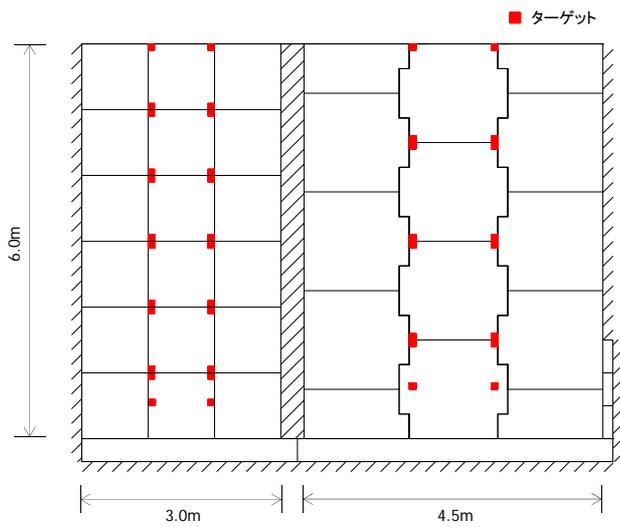
図-26 ターゲット設置位置 (正面図)

実大模型の壁面パネルに図-26に示す配置でプリズムシールをターゲット(写真-12)として貼り付け、段階毎にトータルステーション(TS)測量機器で、プリズムシール設置箇所40点を測量することで壁面形状を計測し、壁面形状の変化を把握する試みを実施した。

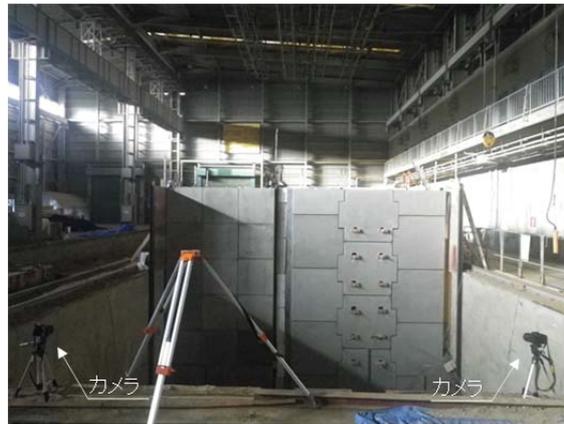
写真-13 カメラ設置状況

写真-13に示すとおり壁面前面側で一定の基線長(4.15m)で固定したカメラ2台により実大模型の壁面パネル全体が写る写真を段階毎に撮影した。撮影した写真のペア2枚を用いて、段階毎の壁面形状を写真測量で計測し、壁面形状の変化を把握する試みを実施している。

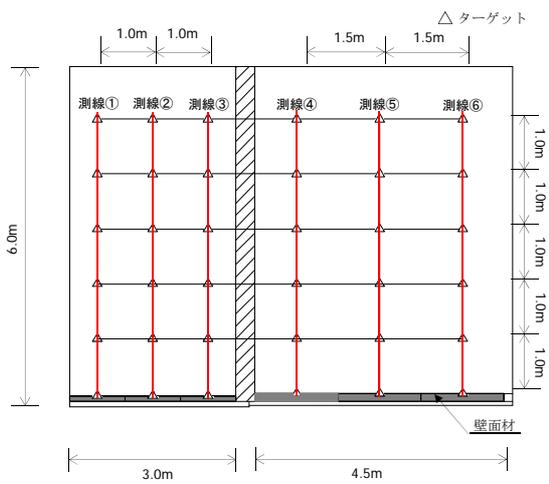
図-27 ターゲット設置位置 (平面図)

実大模型の盛土天端に図-27に示す配置でプリズムシールを貼り付けたターゲット(写真-14)を設置し、段階毎にトータルステーション測量機器で、ターゲット設置箇所36点を測量することで盛土形状の変化を把握する試みを実施した。

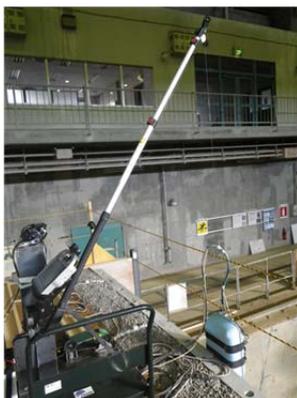
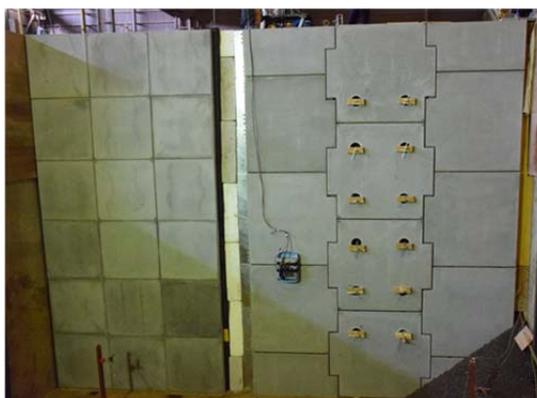
写真-15 GPR 計測

(a) 計測装置吊り下げ状況

(b) 計測実施状況

実大模型の壁面前面側で地中レーダーGPR計測装置を天端から吊り下げ、壁面に沿わしながら計測することで壁面背面の空洞探査を実施した(写真-15)。計測装置中心周波数800MHzのインパルスレーダー(GSSI製UtilityScan-DF)を使用した。計測は、図-28の破線で示すとおり29測線(補強土壁①:15測線、補強土壁②:14測線)で実施した。

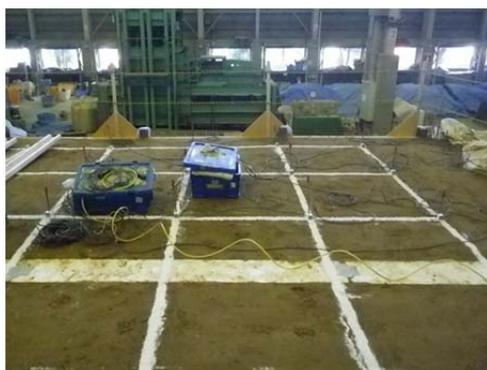
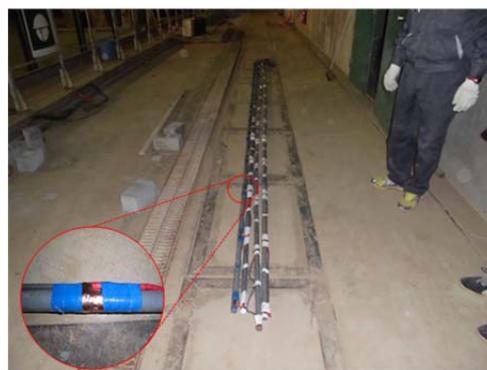
写真-16 電気比抵抗探査

(a) 計測実施状況

(b) 地中電極

補強土壁②では、電気比抵抗探査機器で盛土内部の電気比抵抗の三次元分布を計測した。盛土内部の電気比抵抗の三次元分布を精度良く全域で把握するために、電気比抵抗を計測する電極は、図-29に示すとおり盛土天端に1m間隔で地表電極を設置するとともに、長さ6mの地中電極を盛土の四隅に深度方向に埋設した(写真-16)。探査機器は、AGI社製のSuperSting8R/IPを使用した。解析方法は、ダイポール法に加えて傾度法も取り入れた。

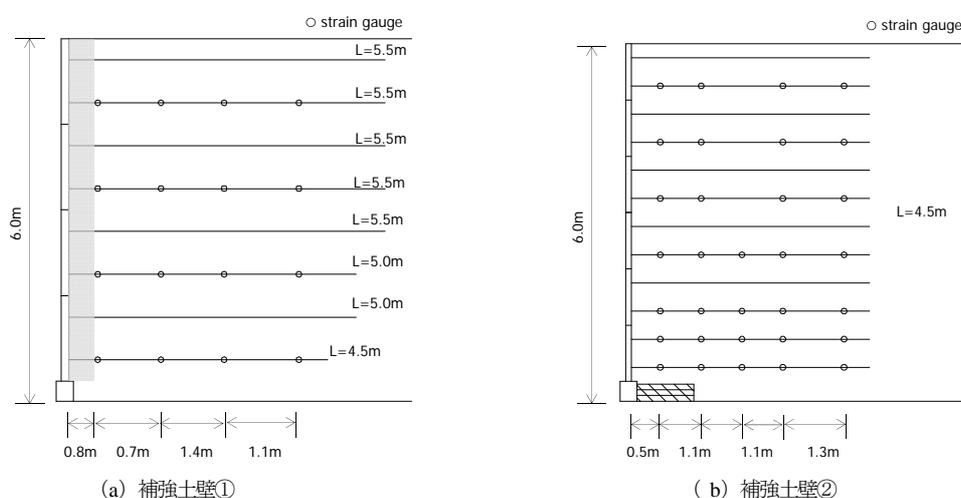
図-30 ひずみゲージ設置箇所

(a) 補強土壁①

(b) 補強土壁②

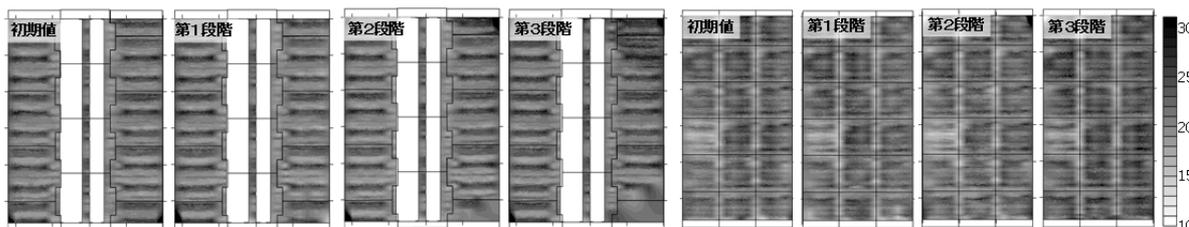
図-34 GPR 計測結果（補強土壁①）

図-35 GPR 計測結果（補強土壁②）

各段階において計測した GPR 波形のエンベロップ振幅の積分値を図-34、図-35に、各段階の計測結果と初期状態での計測結果の差分を図-36、図-37に示す。

図-34、図-35より、積分値のみでは空洞の有無を検知することは困難である。一方で、図-36、図-37より、差分値を取ることで補強土壁①では盛土上部右側で、補強土壁②では盛土下部において空洞の有無を示唆することができる。
